ホフマン通信

—「国重要文化財☆日本煉瓦製造株式会社旧煉瓦製造施設」保存修理情報— 第4号

◎ホフマン輪窯6号窯の保存修理工事が始まりました。

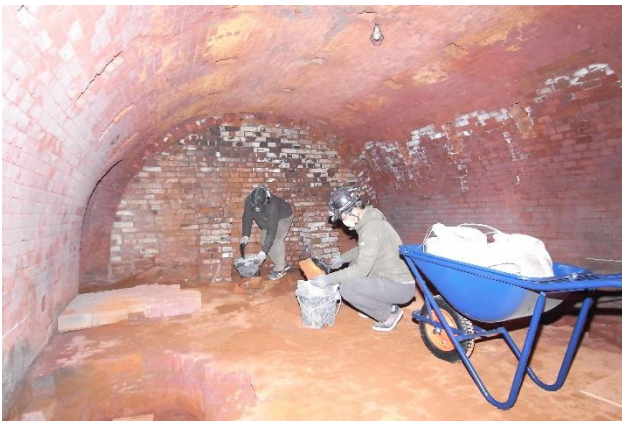
平成31年3月7日から、まずは窯内に積もっていた土砂の除去作業に着手しました。窯外に搬出された土砂は約8トンに達しています。

焼成室の土砂除去作業

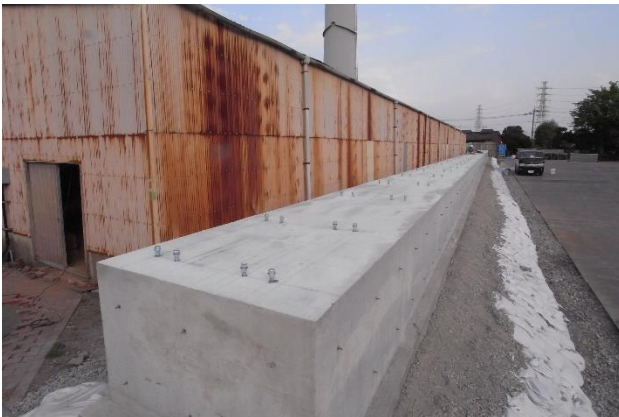
素屋根基礎の設置状況

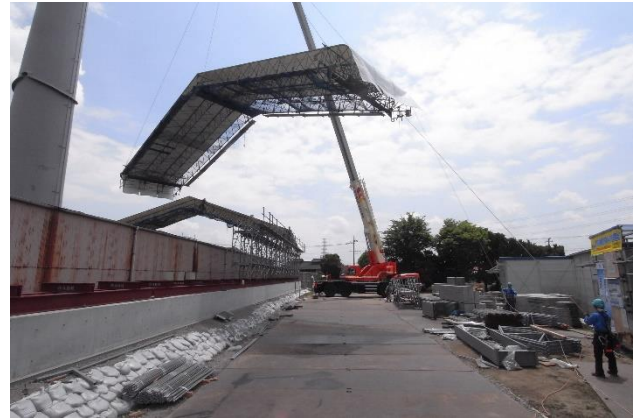
素屋根小屋組みの架設

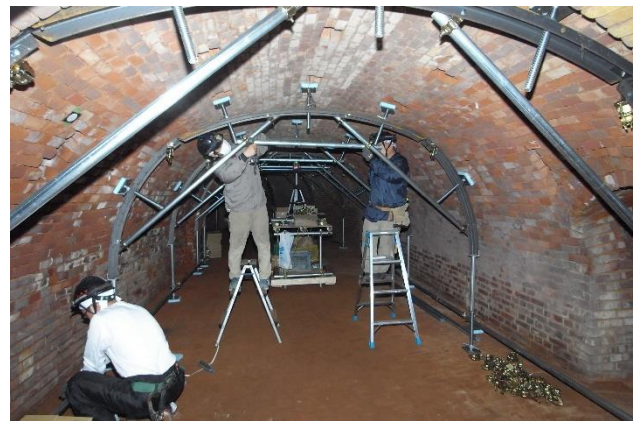
工事中に煉瓦が崩落する危険性もあるため、窯内部には仮設のサポートを全体に設置しました。これにより作業員の安全性を確保し、作業を進めていくことができます。

窯内部のサポート設置

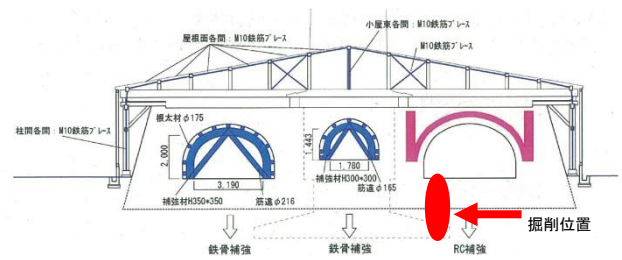
煙突基礎確認のための掘削位置

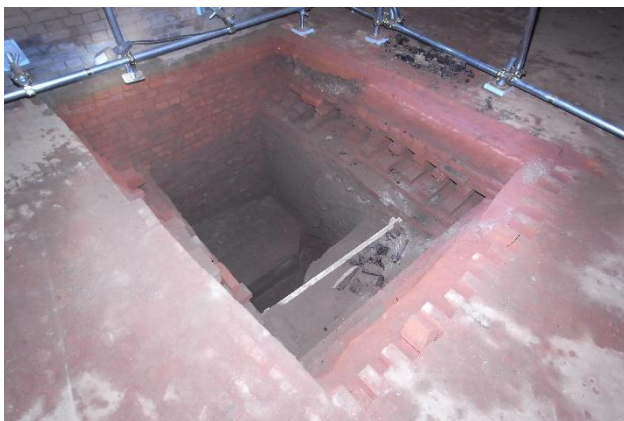
では、以前に今回掘削位置のほぼ反対側で確認されていた地下の暗渠状遺構が確認され、この遺構は焼成室の床面下を全周する可能性が高くなりました。暗渠状遺構の目的は、空気の流れを作ることによって湿気が上がってくるのを防ぐことにあると推測されますが、類例がないためはつきりしません。

煙突基礎確認のための掘削状況

(断面に見えるのが暗渠状遺構、最深部に見えるのが煙突基礎)

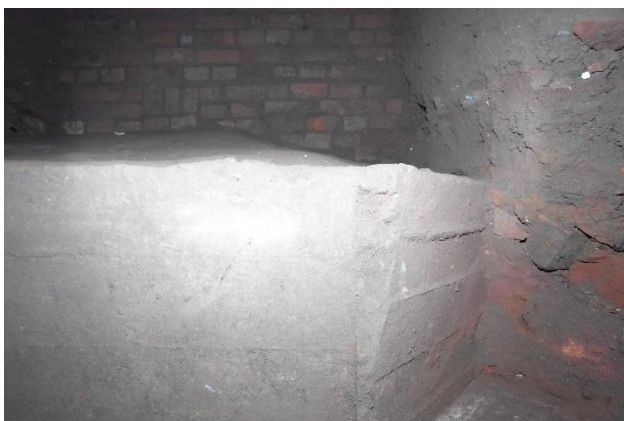
暗渠状遺構の下部は煉瓦屑を含む土砂で埋められ、床面から約2m下からコンクリートの煙突基礎を確認しました。煙突基礎の規模や位置、深さは、過去の図面に描かれているものとほぼ同じでした。また、煙突の平面は円形ですが、その基礎はどうやら八角形のようなようです。コンクリート打設時の型枠となった板材の痕跡もみられます。今後、このコンクリートの厚さと鉄筋の有無を確認していきます。

コンクリートの煙突基礎

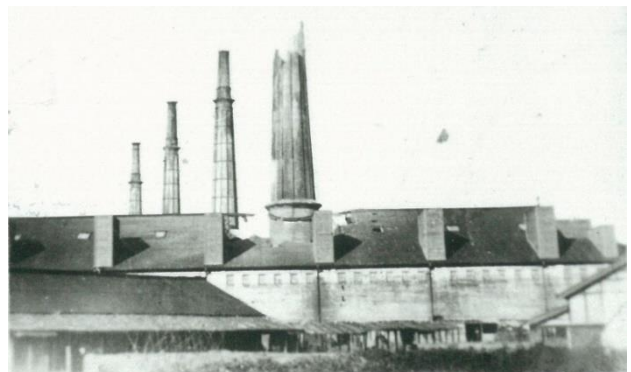
この煙突は元々煉瓦造でしたが、1923年(大正12年)の関東大震災の時に上部が倒壊し、その後現在のコンクリート造で再建されました。震災後の写真では、煙突付近の覆屋屋根が破損しており、倒壊した煙突の落下によるとみられます。その際には、煙突付近の窯もかなり破壊されたことでしょう。再建された範囲については、煉瓦の積み方を調べて、明らかにしていく予定です。

関東大震災時の煙突倒壊状況
