皿沼浄水場 施設見学資料

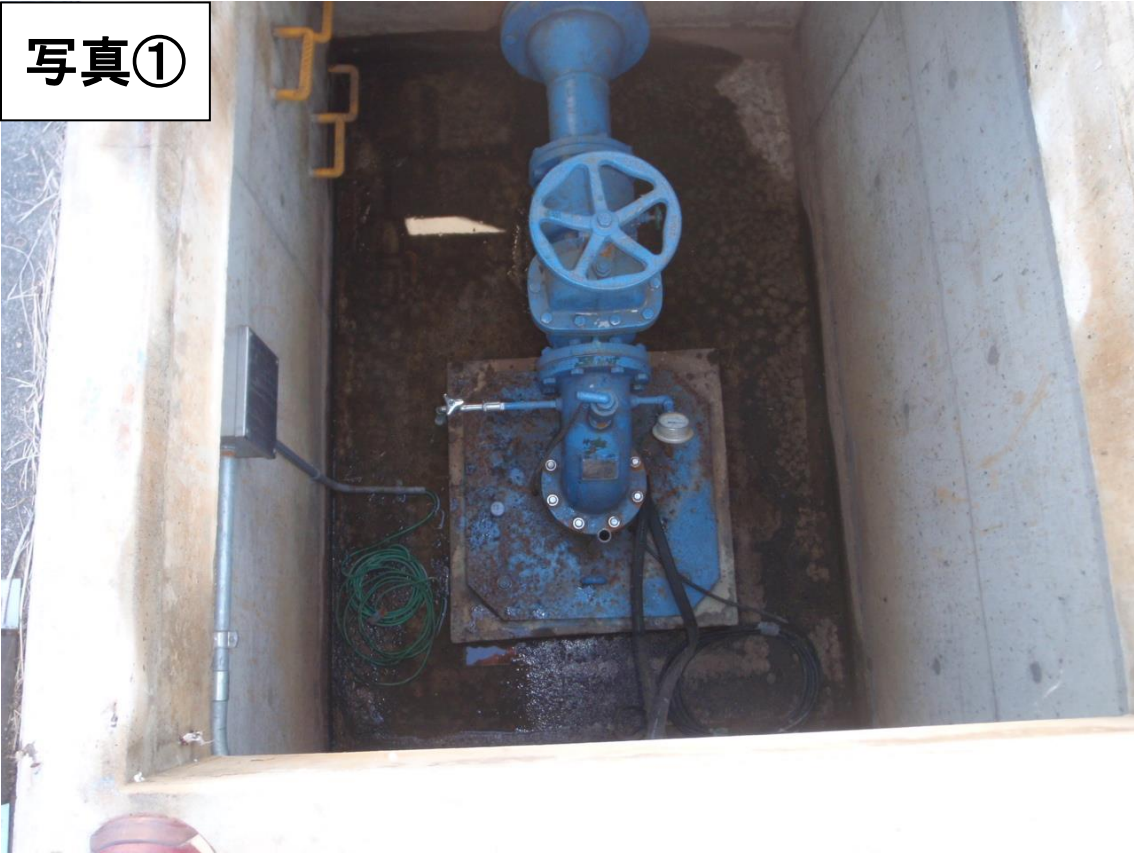
写真①

場内第 18 号水源 内部

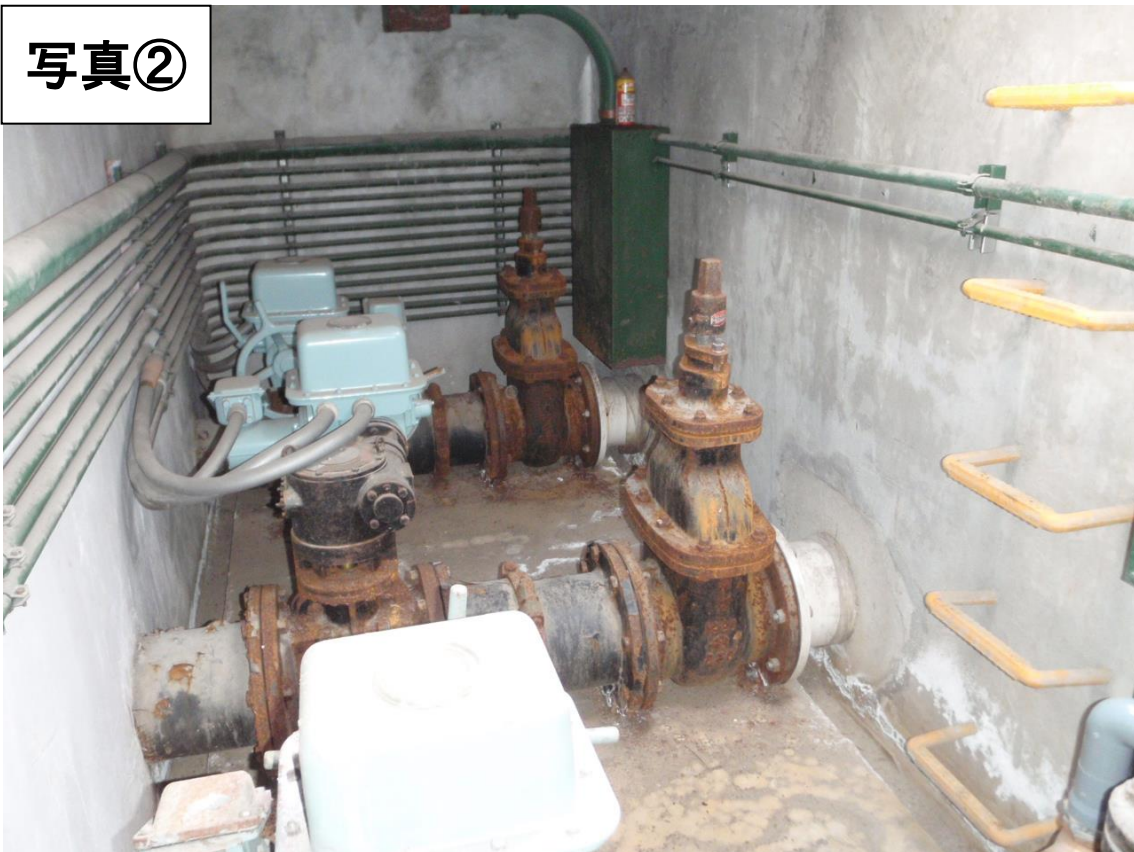
写真②

着水井 流入バルブ腐食状況

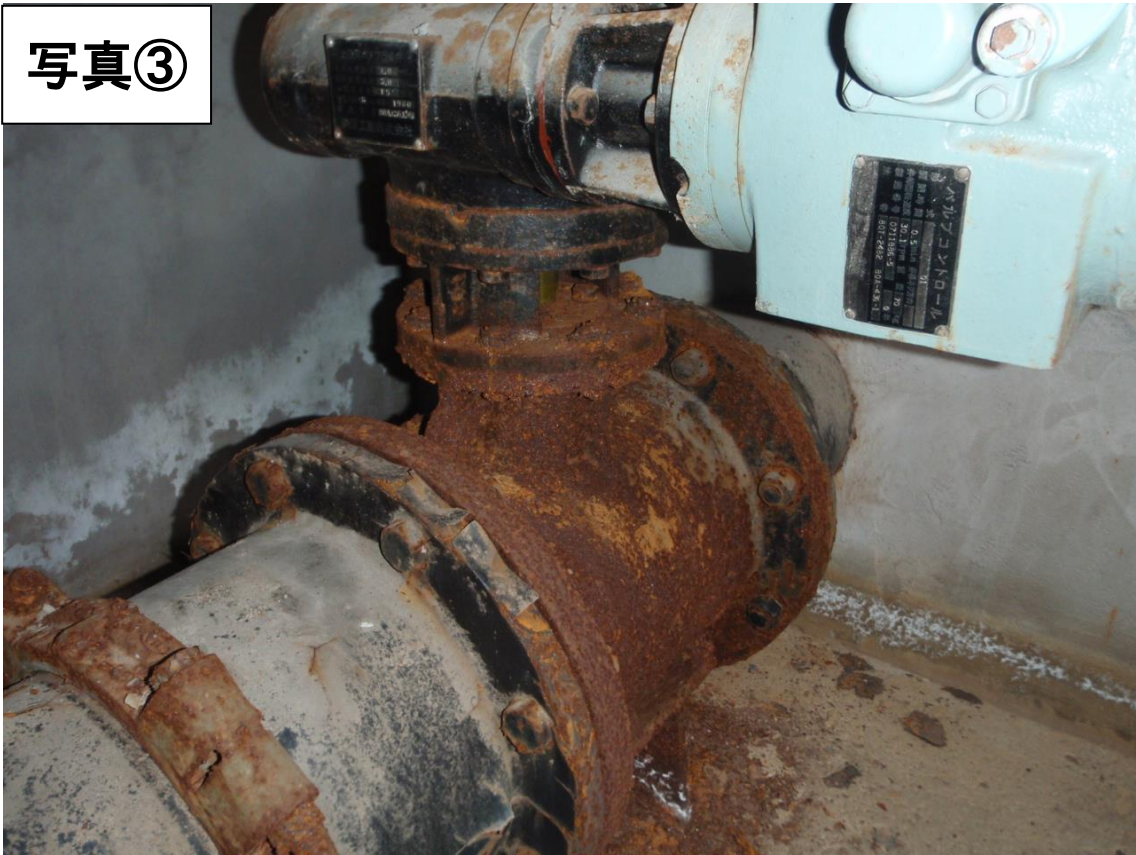
写真③

着水井 流入バルブ腐食状況

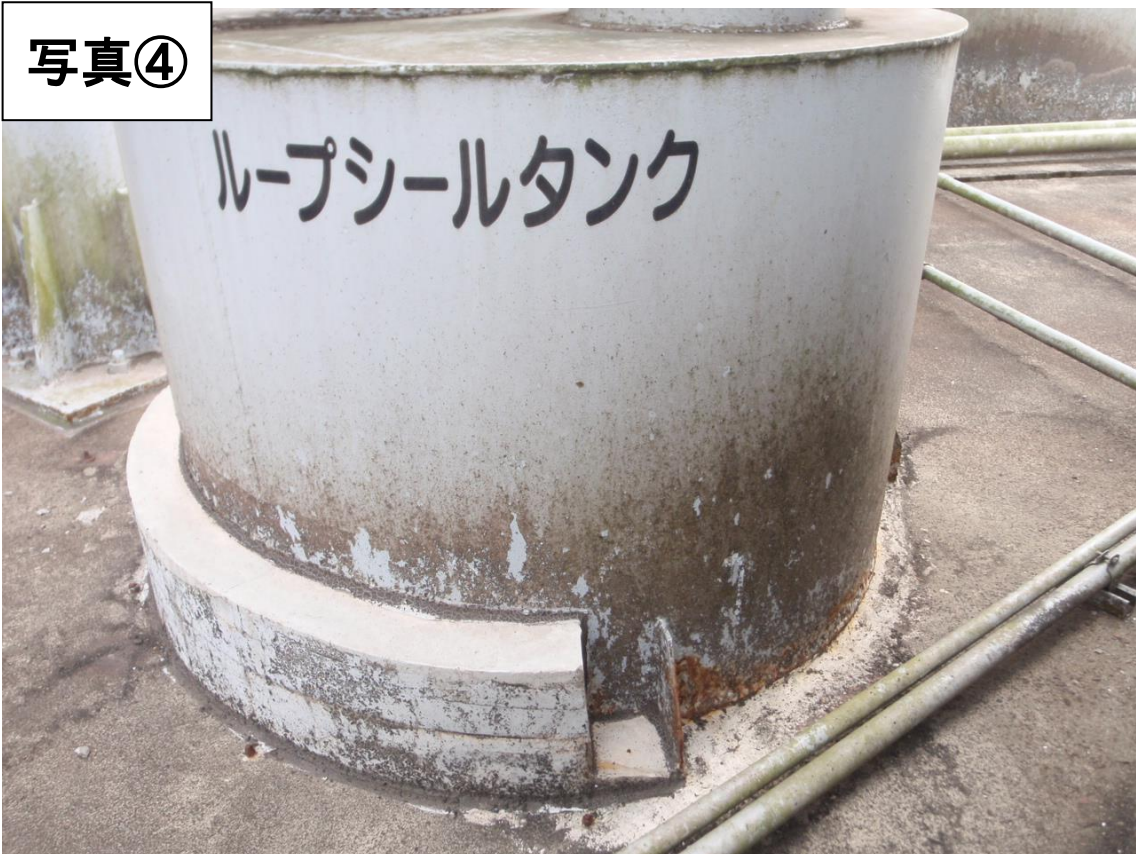
写真④

除鉄・徐マンガン装置 腐食・補強状況

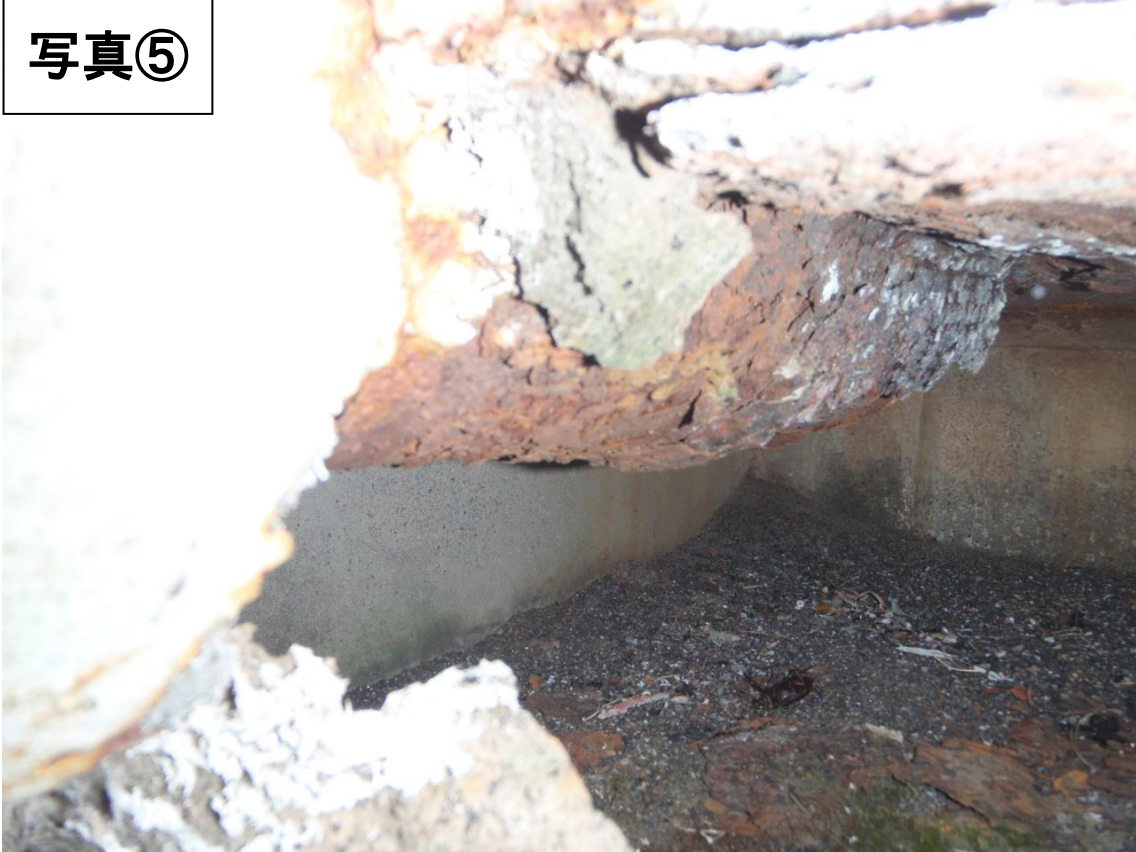
写真⑤

除鉄・徐マンガン装置 付属配管腐食状況

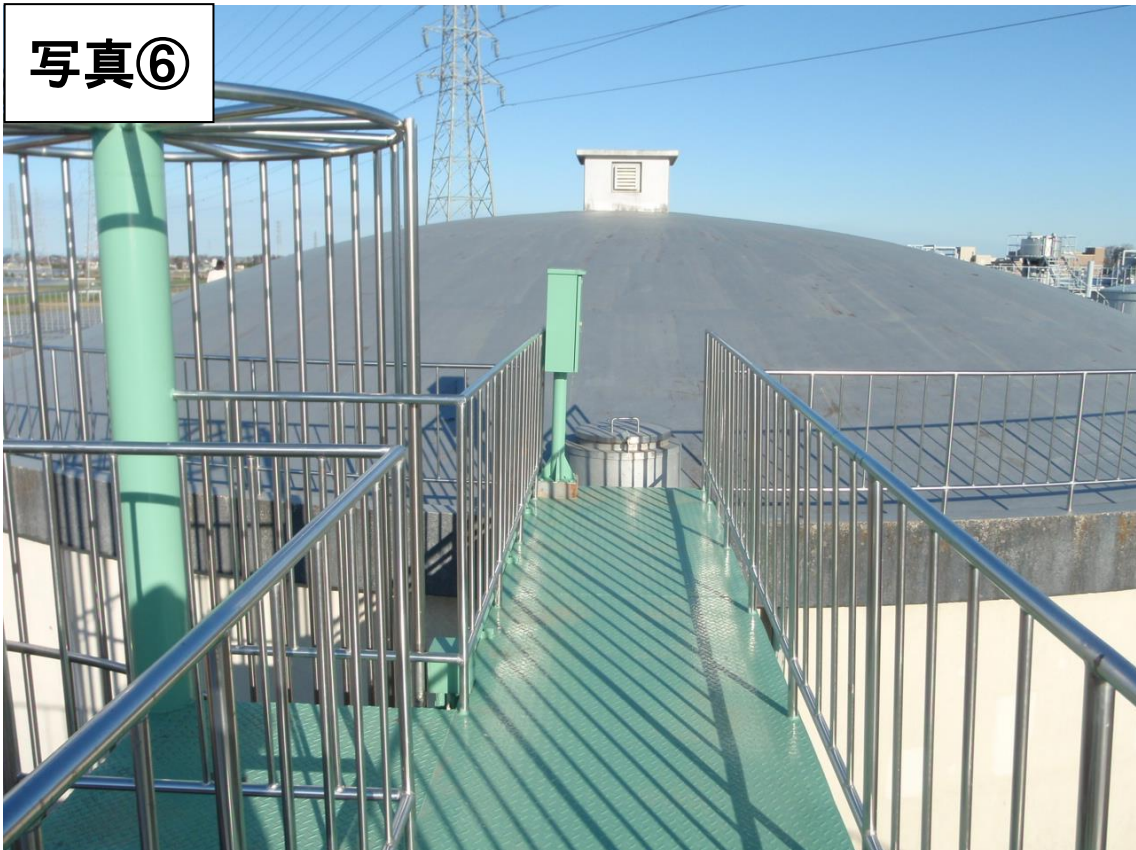
写真⑥

No. 1 配水池 上部

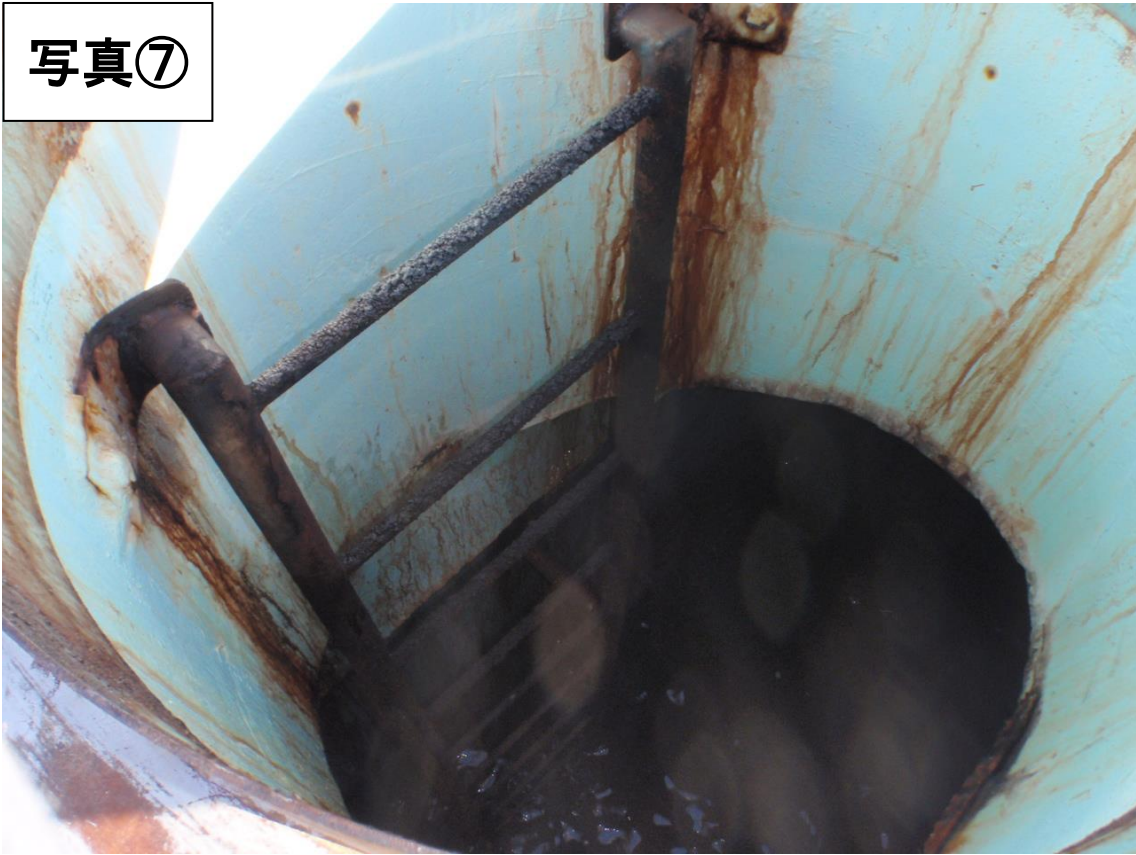
写真⑦

配水池上部点検口内部ハシゴ腐食状況

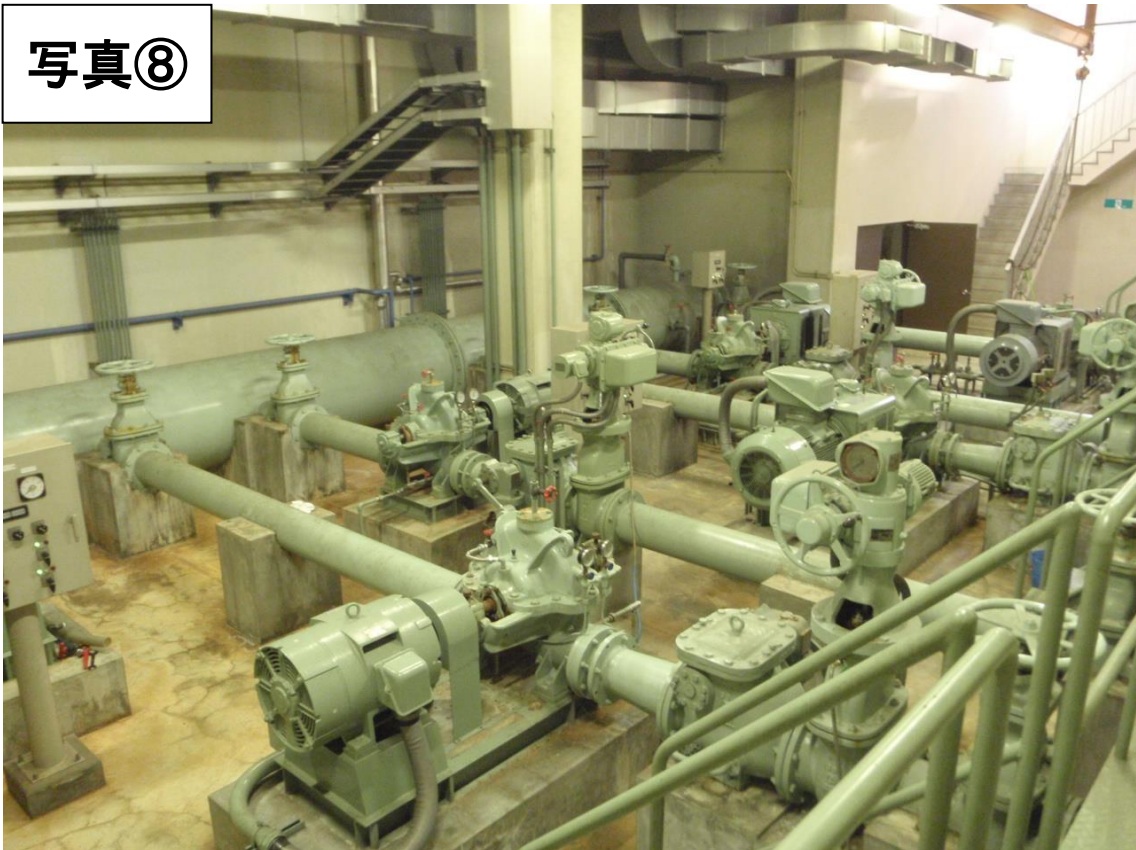
写真⑧

管理棟 配水ポンプ室

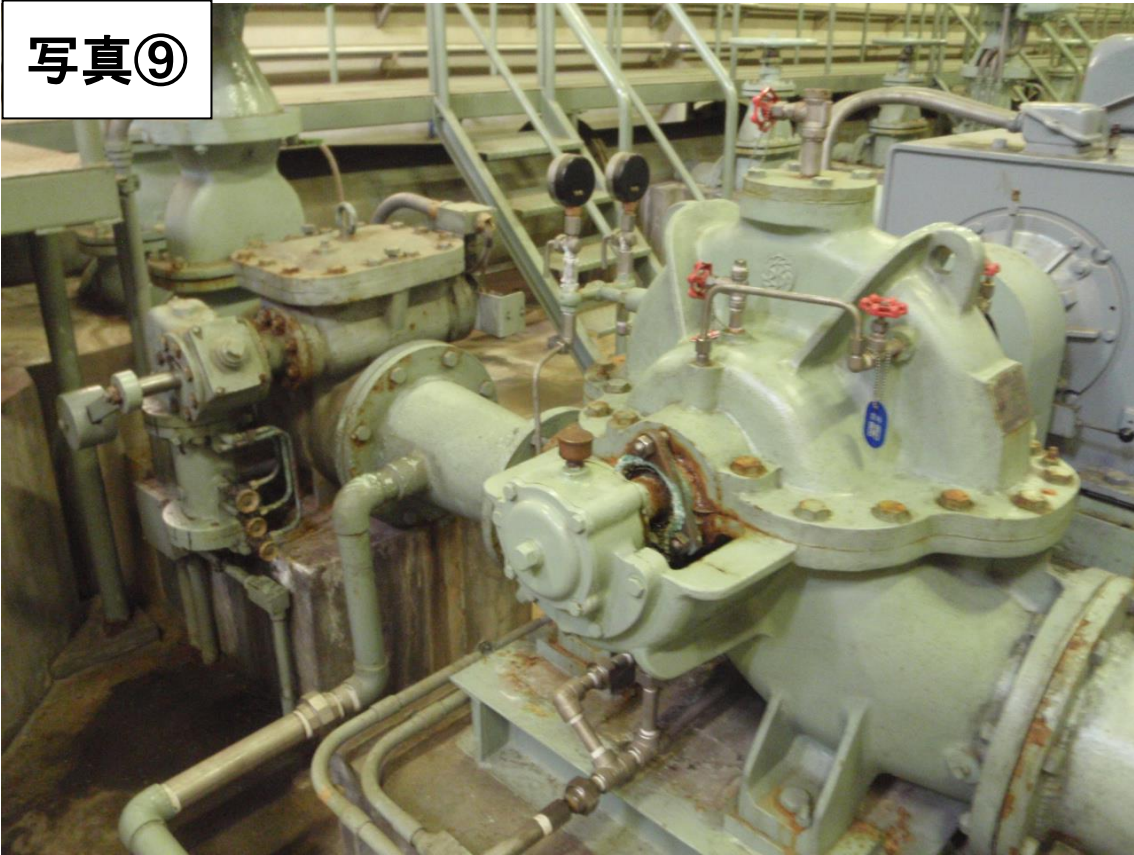
写真⑨

管理棟 配水ポンプ劣化状況

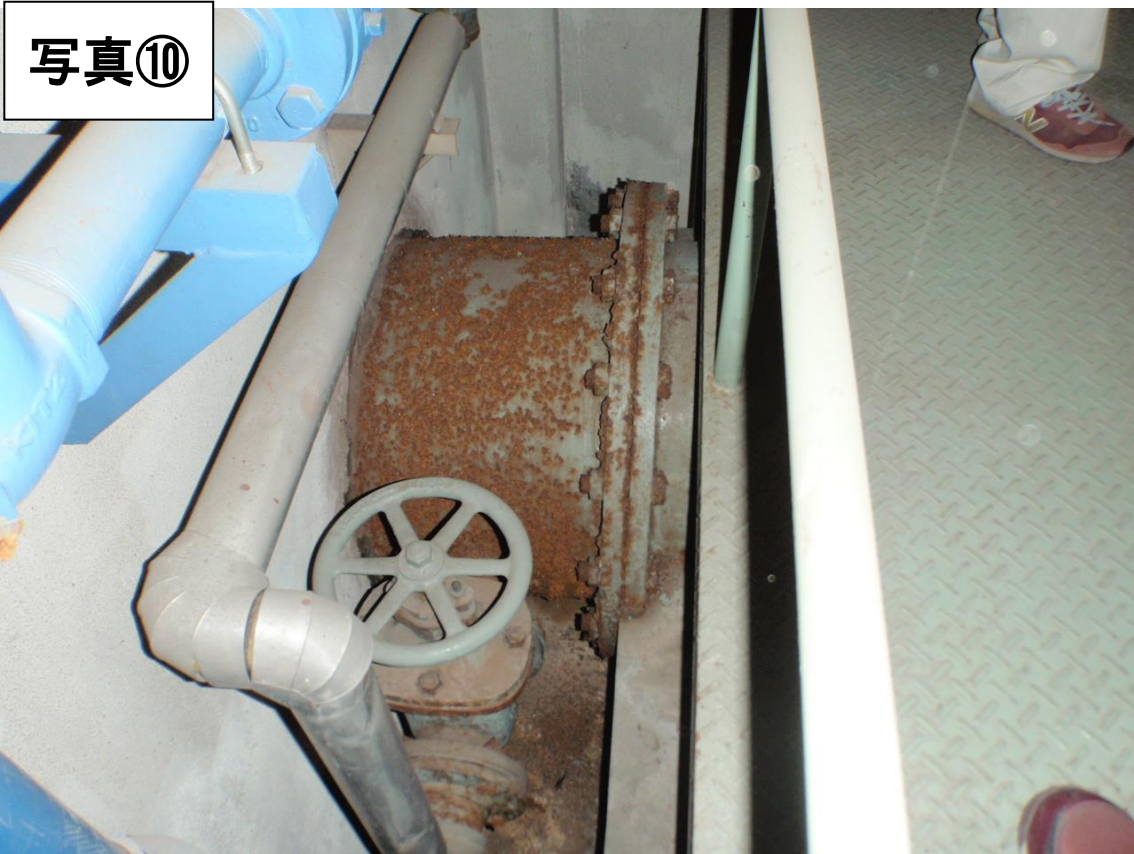
写真⑩

管理棟 配水ポンプ室内部配管劣化状況

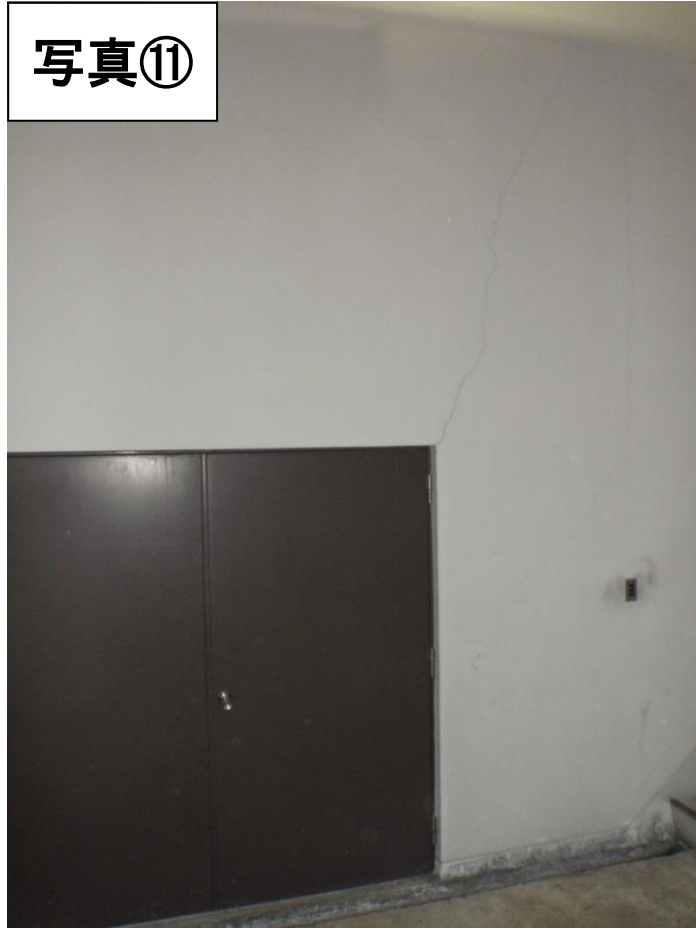
写真⑪

管理棟 配水ポンプ室壁面クラック状況
