# 点 検 報 告 書

業 務 名 令和6年度深谷グリーンパーク遊具劣化点検

業 務 場 所 深谷市檜合地内

株式会社 パークシステム

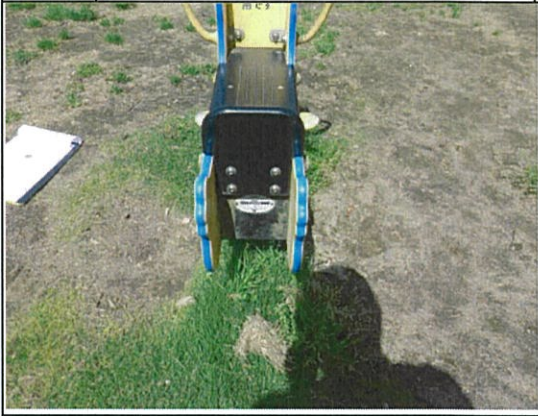
| 8 | | 否 1 |

| 写真No. | 安全領域 くぼみ有りくぼみ・段差・石ころなどの障害物がないこと | 判定 |

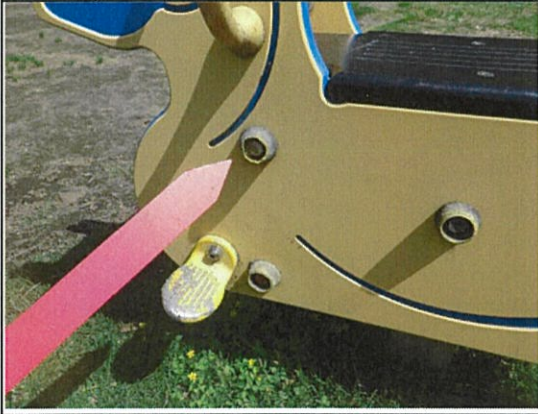
| 9 | | 否 2 |

| 写真No. | 規準一般規定 ⑥ボルトナット類による突起 ボルトキャップ破損有り 直接衝突の危険がある、ボルト・ナット類の突出対策 | 判定 |

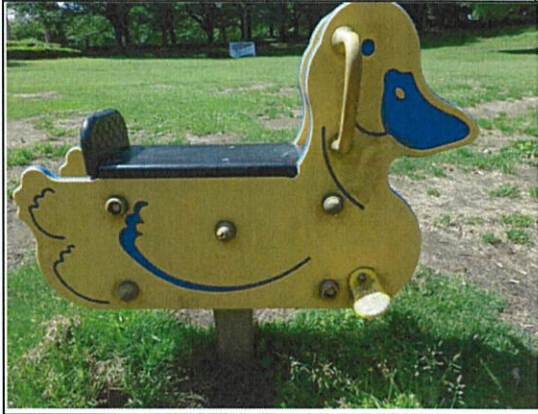
| 10 | | 否 2 |

| 写真No. | 規準一般規定 ⑥ボルトナット類による突起 ボルトキャップ破損有り 直接衝突の危険がある、ボルト・ナット類の突出対策 | 判定 |

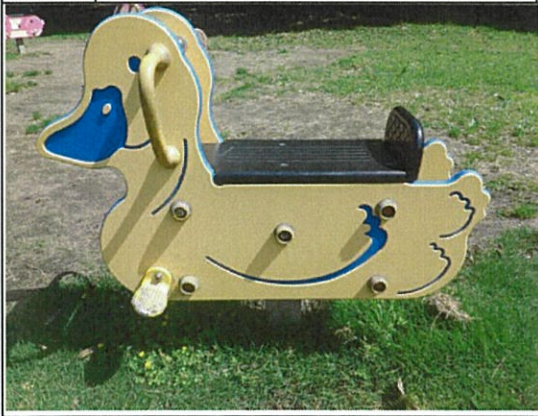
| 11 | | 否 2 |

| 写真No. | 規準一般規定 ⑥ボルトナット類による突起 ボルトキャップ破損有り 直接衝突の危険がある、ボルト・ナット類の突出対策 | 判定 |

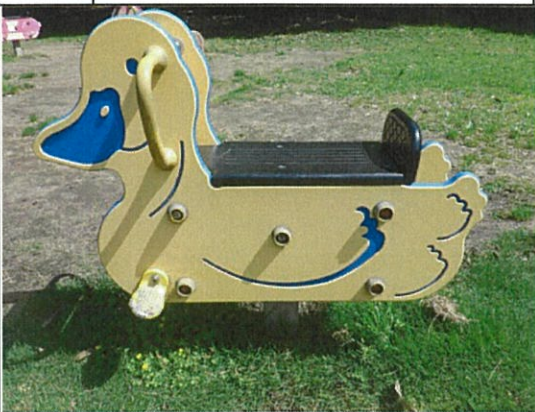
| 写真No. | 劣化 上物部 ボルトキャップ破損有り 破損など<br>(破損 8カ所 ケ所) | 判定 |
|---|---|---|
| 23 | | <b>C</b> |

| 破損など (破損 8カ所 ケ所) | 目視 | a ・ b ・ c ・ d | 23,24 | ボルトキャップ破損有り |

| 写真No. | 劣化 上物部 ボルトキャップ破損有り 破損など<br>(破損 8カ所 ケ所) | 判定 |

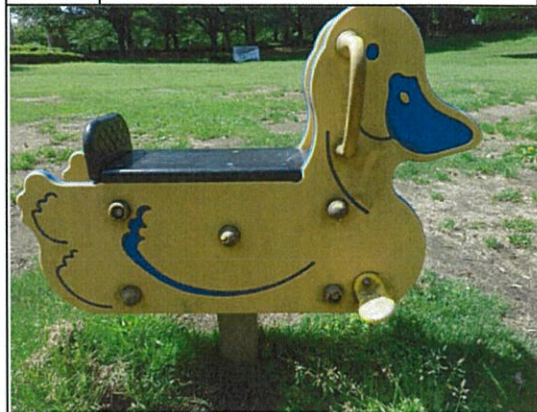
| 写真No. | 劣化 上物部 ボルトキャップ破損有り 破損など<br>(破損 8カ所 ケ所) | 判定 |
|---|---|---|
| 24 | | <b>C</b> |

| 写真No. | 劣化 上物部 ボルトキャップ破損有り 破損など<br>(破損 8カ所 ケ所) | 判定 |

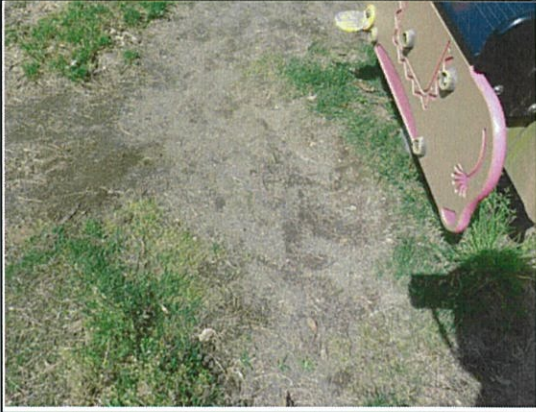
| 写真No. | 安全領域 くぼみ有りくぼみ・段差・石ころなどの障害物がないこと | 判定 |
|---|---|---|
| 8 | | 否 1 |

| 写真No. | 安全領域 くぼみ有りくぼみ・段差・石ころなどの障害物がないこと | 判定 |

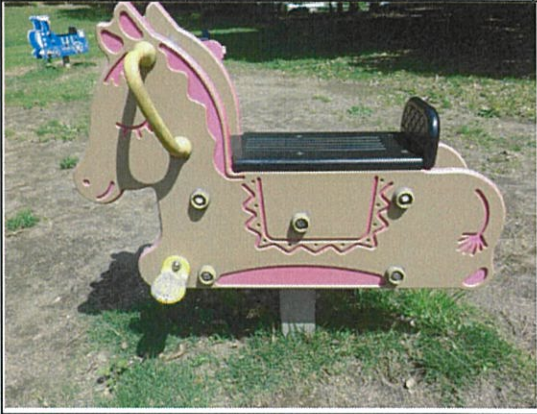
| 破損など (破損 8 ケ所) | 目視 | a ・ b ・ (c) ・ d | 20,21 | ボルトキャップ破損有り |

| 写真No. | 劣化 上物部 摩耗・腐食がないか | 判定 | 写真No. | 劣化 上物部 ボルトキャップ破損有り 破損など<br>(破損 8ヶ所) | 判定 |

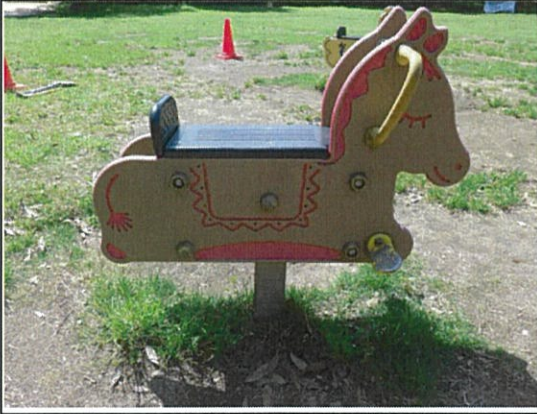
| 写真No. | 劣化 上物部 ボルトキャップ破損有り 破損など<br>(破損 8ヶ所) | 判定 | 写真No. | | 判定 |

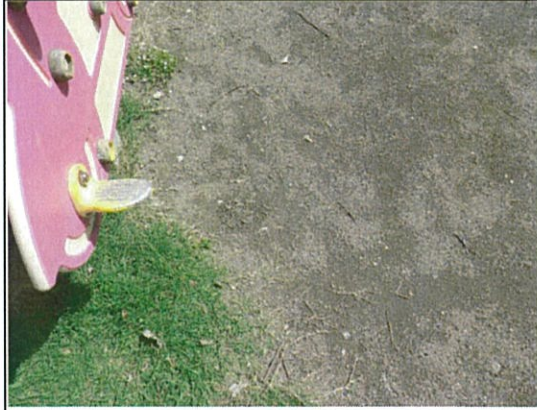
| 8 | | 否 1 |

| 写真No. | 安全領域 くぼみ有りくぼみ・段差・石ころなどの障害物がないこと | 判定 |

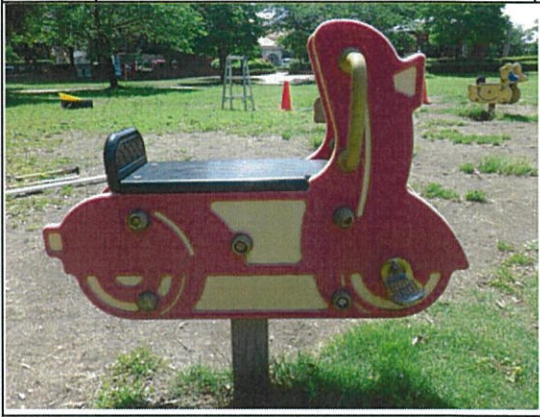
| 20 | | c |

| 破損など (破損 9 ケ所) | 目視 | a ・ b ・ (c) ・ d | 20,21 | ボルトキャップ破損 |

| 写真No. | 劣化 上物部 ボルトキャップ破損 破損など (破損 9ヶ所) | 判定 |

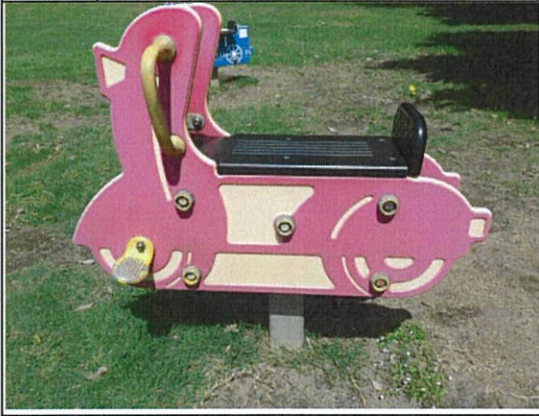
| 21 | | C |

| 写真No. | 劣化 上物部 ボルトキャップ破損 破損など (破損 9ヶ所) | 判定 |

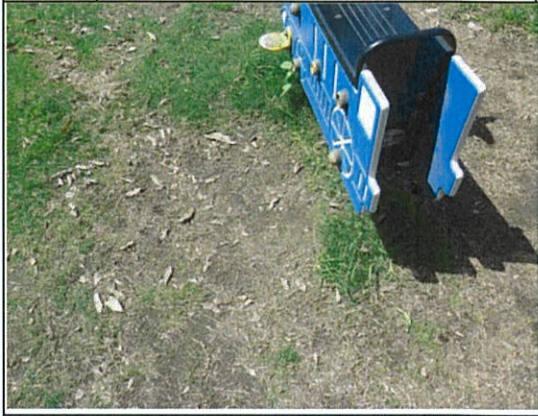
| 8 | | 否 1 |

| 写真No. | 安全領域 くぼみ有りくぼみ・段差・石ころなどの障害物がないこと | 判定 |

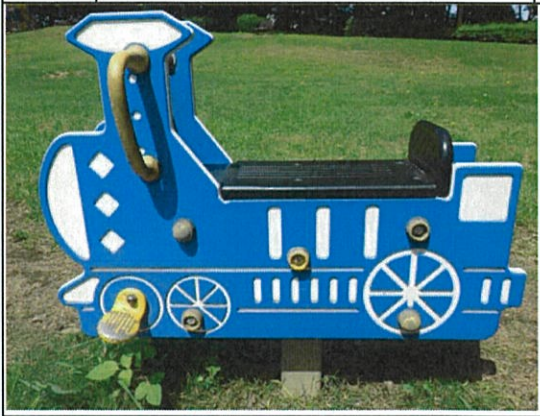
| 20 | | <b>c</b> |

| 点 検 項 目 | 点検器具 | 判定 | 写真No. | 備 考 |
|---|---|---|---|---|
| 破損など（破損 4 ケ所） | 目視 | a・b・ <b>(c)</b> ・d | 22,23 | ボルトキャップ破損 |

| 写真No. | 劣化 上物部 ボルトキャップ破損 破損など (破損 4ヶ所) | 判定 |

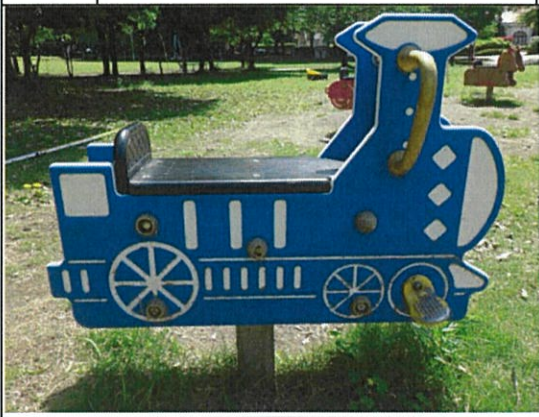
| 21 | | <b>c</b> |

| 写真No. | 劣化 上物部 ボルトキャップ破損 破損など (破損 4ヶ所) | 判定 |

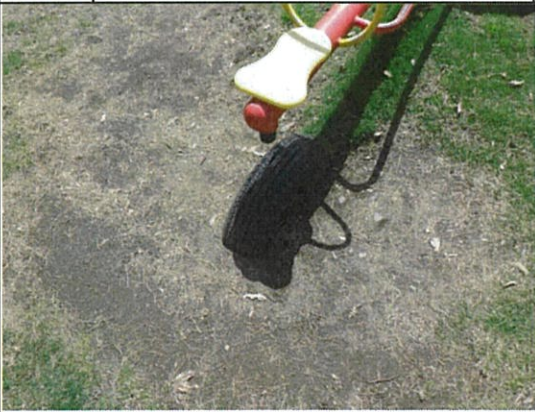
| 写真No. | 安全領域 くぼみ有りくぼみ・段差・石ころなどの障害物がないこと | 判定 |
|---|---|---|
| 9 | | 否 1 |

| 写真No. | 安全領域 くぼみ有りくぼみ・段差・石ころなどの障害物がないこと | 判定 |

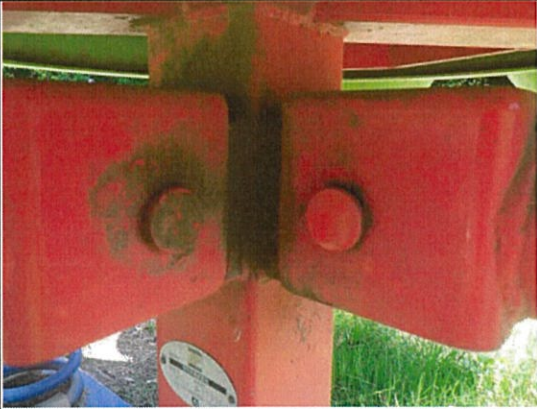
| 写真No. | 劣化 支点部 ガタつき有り 腐食がないか（全数点検） | 判定 |
|---|---|---|
| 15 | | <b>b</b> |

| 特記事項 | 支点部のガタつきが大きくなってきているため経過観察が必要です、他は塗装などの劣化もありますが、仕様可能です。 | | | | | | |

| 写真No. | 劣化 支点部 ガタつき有り 腐食がないか（全数点検） | 判定 |

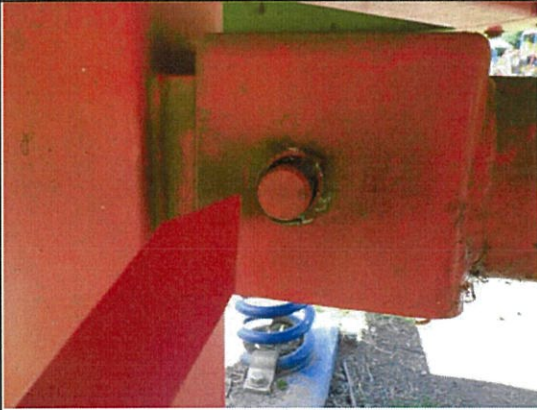
| 写真No. | 劣化 支点部 ガタつき有り 腐食がないか（全数点検） | 判定 |
|---|---|---|
| 17 | | <b>b</b> |

| 写真No. | 劣化 支点部 ガタつき有り 腐食がないか（全数点検） | 判定 |

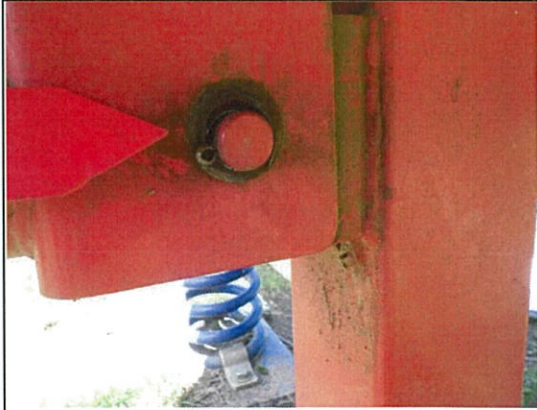
| 写真No. | 劣化 支点部 ガタつき有り 腐食がないか（全数点検） | 判定 |
|---|---|---|
| 18 | | <b>b</b> |

| 写真No. | 劣化 支点部 ガタつき有り 腐食がないか（全数点検） | 判定 |
