# ロープウェイ定期点検表

| 製品名 | ロープウェイ | 所在施設名 | 深谷グリーンパーク | 住所 | |
| 点検社 | 株式会社パークシステム | | | 点検日 | 2024年5月17日 |

## 複 合 遊 具 定 期 点 検 表

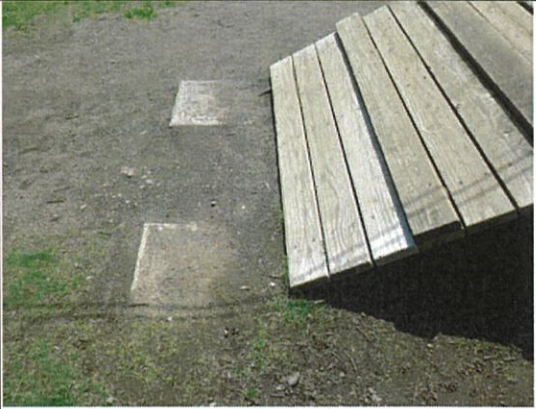
| 写真No. | 規準一般規定 ①基礎の設計 基礎の露出あり<br>ハザードレベル 3 に該当する箇所がないこと 基礎<br>の露出あり | 判定 |
|---|---|---|
| 8 | | 否 3 |

| 点検項目 | 点検器具 | 判定 | 写真No. | 備考 |
|---|---|---|---|---|
| ハザードレベル3に該当する箇所がないこと | 器具A | 3 合・(否) | 6 | 基礎の露出あり |

| 写真No. | 規準一般規定 ①基礎の設計 基礎の露出あり<br>ハザードレベル 3 に該当する箇所がないこと 基礎<br>の露出あり | 判定 |

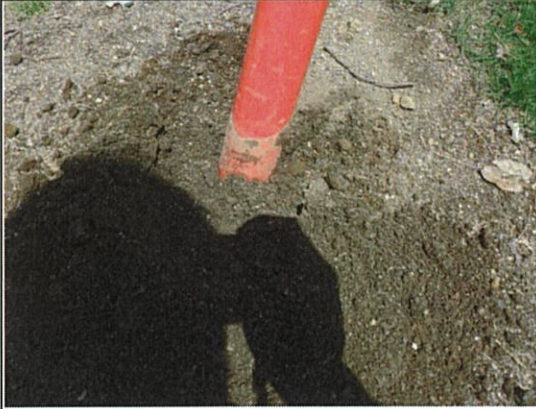
| 写真No. | 劣化 支柱部 腐食がないか（地際部附近）<br>（全数点検） | 判定 |
|---|---|---|
| 9 | | b |

| 写真No. | 劣化 支柱部 腐食がないか（地際部附近）<br>（全数点検） | 判定 |

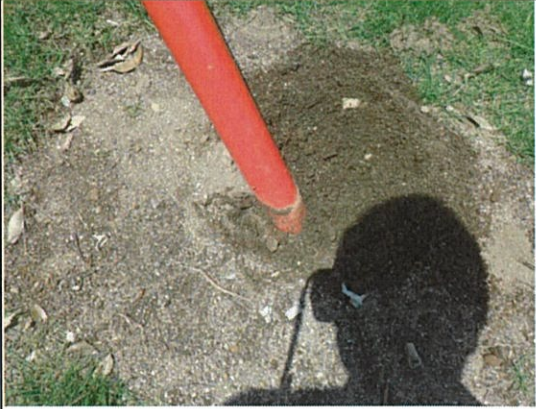
| 写真No. | 劣化 支柱部 腐食がないか（地際部附近）<br>（全数点検） | 判定 |
|---|---|---|
| 10 | | b |

| 写真No. | 劣化 支柱部 腐食がないか（地際部附近）<br>（全数点検） | 判定 |

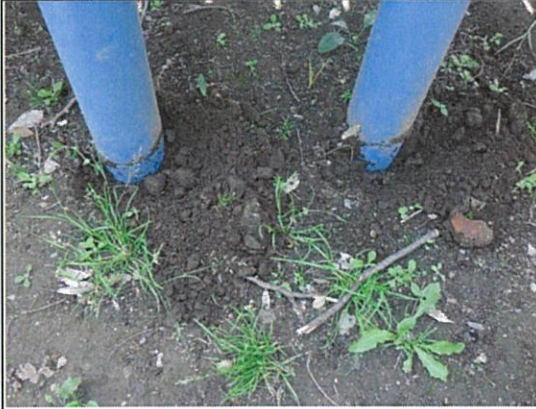
| 写真No. | 劣化 支柱部 腐食がないか（地際部附近）<br>（全数点検） | 判定 |
|---|---|---|
| 11 | | b |

| 写真No. | 劣化 支柱部 腐食がないか（地際部附近）<br>（全数点検） | 判定 |

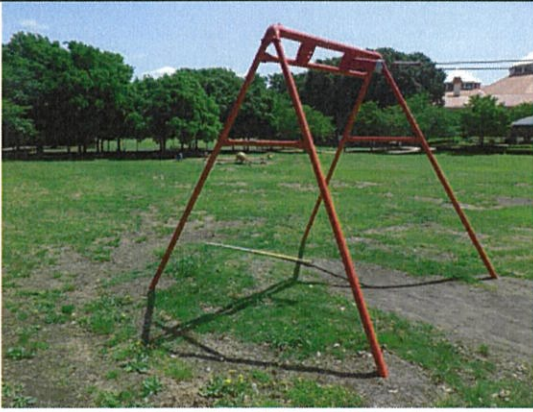
| 写真No. | 劣化 支柱部 サビ有り 腐食がないか（地際部附近以外） | 判定 |
|---|---|---|
| 15 | | <b>b</b> |

| 写真No. | 劣化 支柱部 サビ有り 腐食がないか（地際部附近以外） | 判定 |

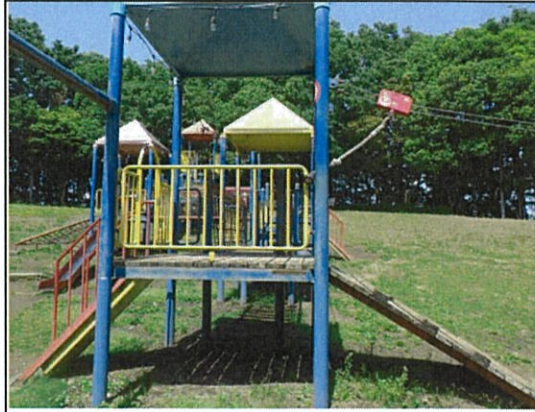
| 写真No. | 劣化 支柱部 サビ有り 腐食がないか（地際部附近以外） | 判定 |
|---|---|---|
| 16 | | <b>b</b> |

| 写真No. | 劣化 支柱部 サビ有り 腐食がないか（地際部附近以外） | 判定 |

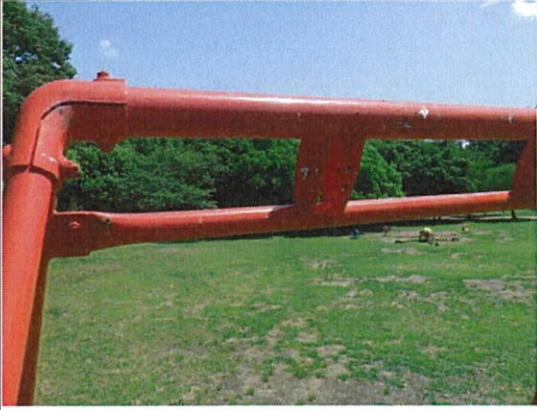
| 写真No. | 劣化 梁部 サビ有り 腐食がないか (金具附近) | 判定 |
|---|---|---|
| 19 | | <b>b</b> |

| 写真No. | 劣化 梁部 サビ有り 腐食がないか (金具附近) | 判定 |

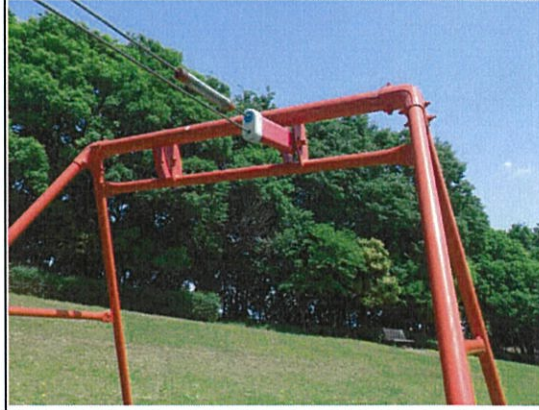
| 写真No. | 劣化 梁部 サビ有り 腐食がないか (金具附近) | 判定 |
|---|---|---|
| 20 | | <b>b</b> |

| 写真No. | 劣化 梁部 サビ有り 腐食がないか (金具附近) | 判定 |

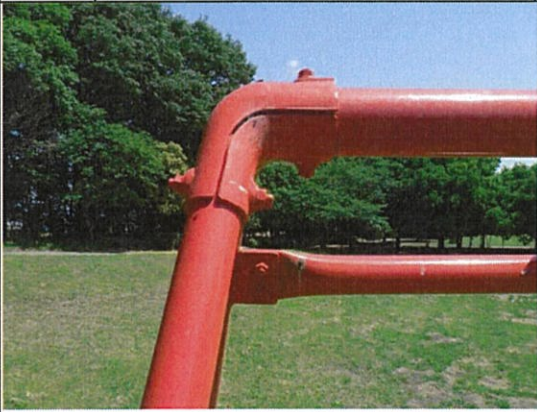
| 写真No. | 劣化 継手金具 サビ有り 腐食がないか | 判定 |
|---|---|---|
| 21 | | <b>b</b> |

| 写真No. | 劣化 継手金具 サビ有り 腐食がないか | 判定 |

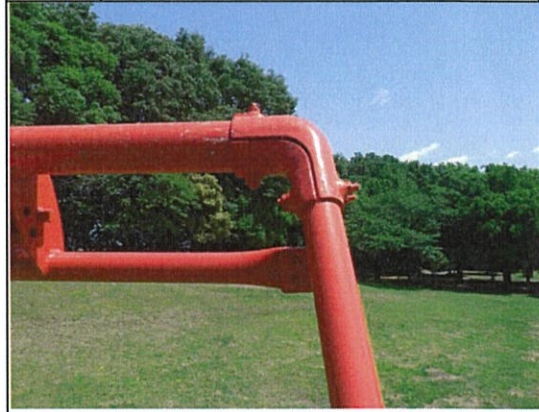
| 写真No. | 劣化 継手金具 サビ有り 腐食がないか | 判定 |
|---|---|---|
| 22 | | <b>b</b> |

| 写真No. | 劣化 継手金具 サビ有り 腐食がないか | 判定 |

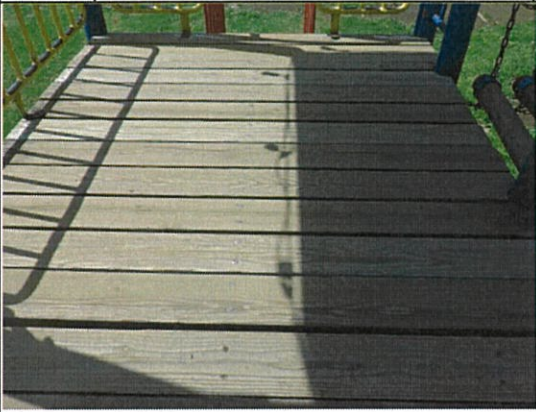
| 写真No. | 劣化 出発部 腐食有り 腐食がないか（地際部附近） | 判定 |
|---|---|---|
| 25 | | <b>b</b> |

| 点 検 項 目 | 点検器具 | 判定 | 写真No. | 備 考 |
|---|---|---|---|---|
| ぐらつきがないか | 揺診 | a・(b)・c・d | | ガタつき有り |
| 破損など（破損 4 ケ所） | 目視 | a・(b)・c・d | | 腐朽、ひび割れ有り |

| 写真No. | 劣化 出発部 腐食有り 腐食がないか（地際部附近） | 判定 |

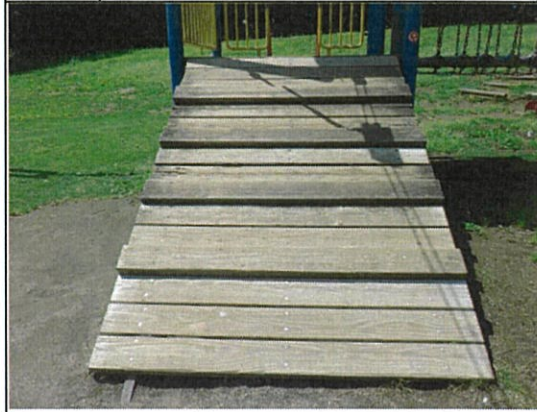
| 写真No. | 劣化 出発部 腐食有り 腐食がないか（地際部附近） | 判定 |
|---|---|---|
| 26 | | <b>b</b> |

| 写真No. | 劣化 出発部 腐食有り 腐食がないか（地際部附近） | 判定 |

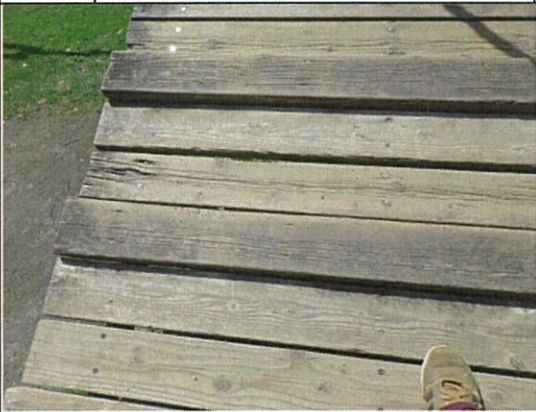
| 写真No. | 劣化 出発部 腐食有り 腐食がないか（地際部附近） 腐食あり | 判定 |
|---|---|---|
| 27 | | <b>b</b> |

| 写真No. | 劣化 出発部 腐食有り 腐食がないか（地際部附近） 腐食あり | 判定 |

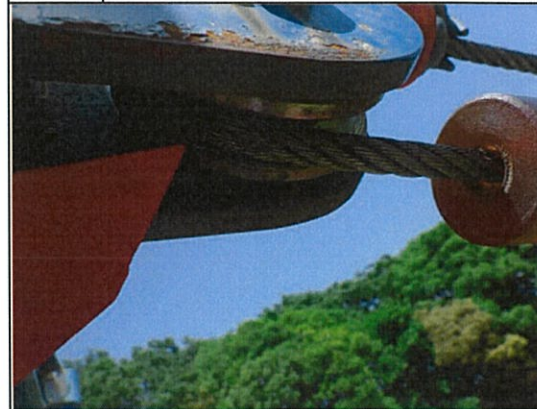
| 写真No. | 劣化 ケーブル 素線切れあり 摩耗・素線切れ・腐食がないか 素線切れあり | 判定 |
|---|---|---|
| 30 | | <b>b</b> |

| 特記事項 | デッキ板に腐朽によるがたつきがあります。ワイヤーの素線切れがありましたので経過観察が必要です、握り部に結び目があり安全基準も不適合になるため交換検討が必要です。 | | | | |

| 写真No. | 劣化 ケーブル 素線切れあり 摩耗・素線切れ・腐食がないか 素線切れあり | 判定 |

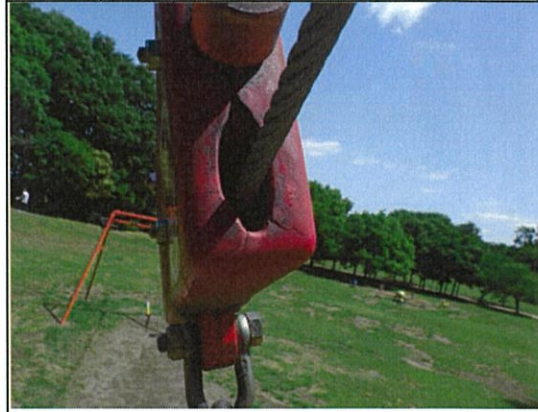
| 写真No. | 劣化 滑車部 ゴムカバー摩耗有り 摩耗など (摩耗 1ヶ所 ゴムカバー摩耗あり) | 判定 |
|---|---|---|
| 34 | | <b>b</b> |

| 写真No. | 劣化 滑車部 ゴムカバー摩耗有り 摩耗など (摩耗 1ヶ所 ゴムカバー摩耗あり) | 判定 |

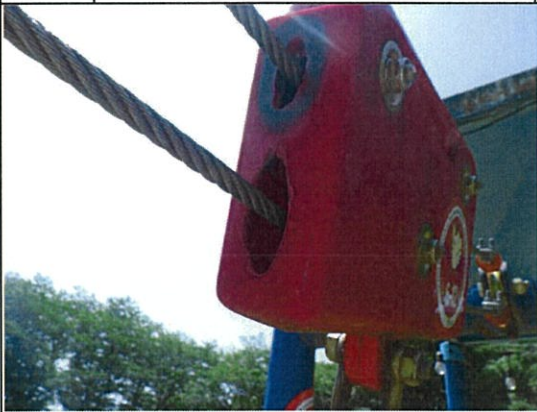
| 写真No. | 劣化 滑車部 ゴムカバー摩耗有り 摩耗など (摩耗 1ヶ所) | 判定 |
|---|---|---|
| 35 | | <b>b</b> |

| 写真No. | 劣化 滑車部 ゴムカバー摩耗有り 摩耗など (摩耗 1ヶ所) | 判定 |

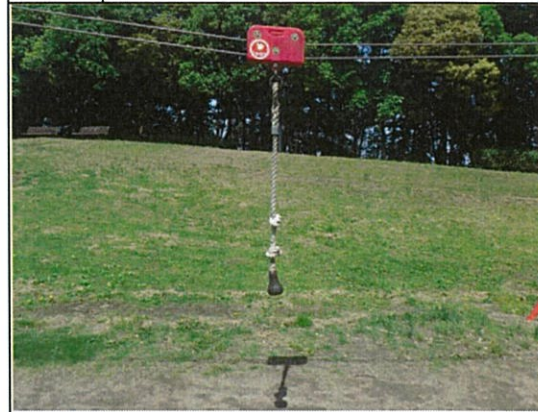
| 写真No. | 劣化 握り部 結び目有り 破損など (破損 1ヶ所 結び目あり) | 判定 |
|---|---|---|
| 36 | | <b>c</b> |

| 写真No. | 劣化 握り部 結び目有り 破損など (破損 1ヶ所 結び目あり) | 判定 |

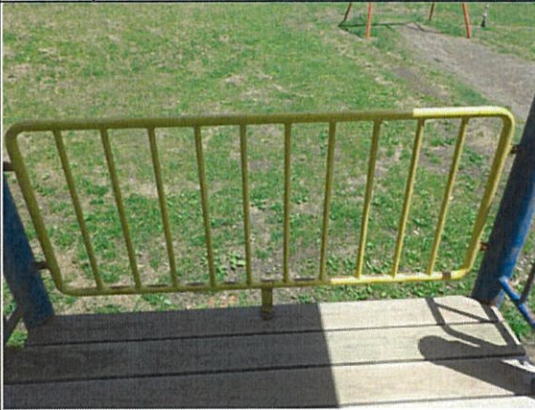
| 写真No. | 劣化 手すり・柵部 ビス外れあり 破損など (破損 2ヶ所) | 判定 |
|---|---|---|
| 33 | | <b>b</b> |

| 写真No. | 劣化 手すり・柵部 ビス外れあり 破損など (破損 2ヶ所) | 判定 |

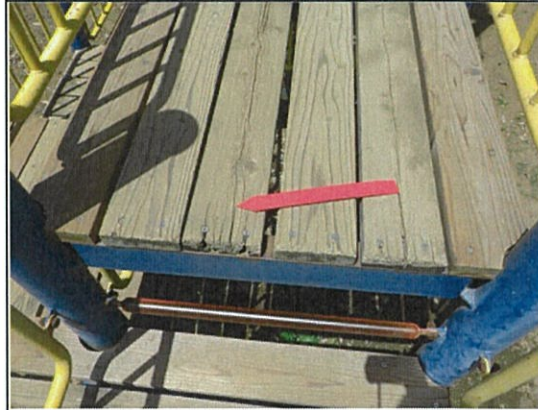
| 写真No. | 劣化 床部 腐食有り 腐食がないか 腐食あり | 判定 |
|---|---|---|
| 34 | | <b>b</b> |

| 特記事項 | 丸太渡りチェーンの摩耗があり経過観察が必要です、丸太の隙間と滑り台出発部が基準値外の為安全対策が必要です。<br>床板の腐朽が進んできている板があるので交換おすすめ致します。 | | | | |

| 写真No. | 劣化 床部 腐食有り 腐食がないか 腐食あり | 判定 |

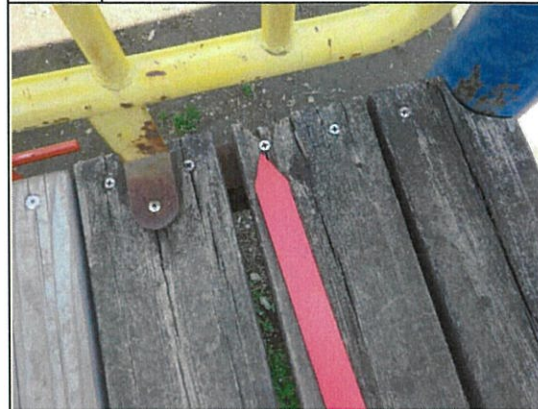
| 写真No. | 劣化 床部 腐食有り 腐食がないか | 判定 |
|---|---|---|
| 36 | | <b>b</b> |

| 写真No. | 劣化 床部 腐食有り 腐食がないか | 判定 |

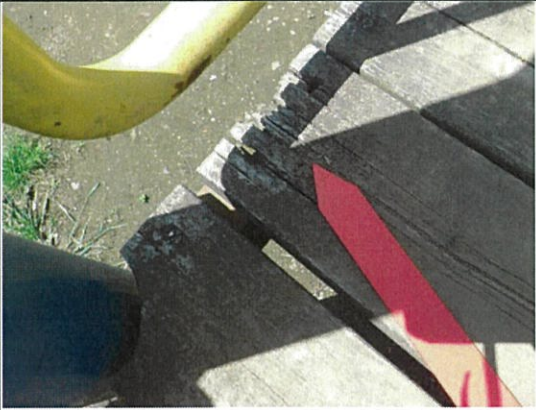
| 写真No. | 劣化 床部 腐食有り 腐食がないか | 判定 |
|---|---|---|
| 37 | | <b>b</b> |

| 写真No. | 劣化 床部 腐食有り 腐食がないか | 判定 |

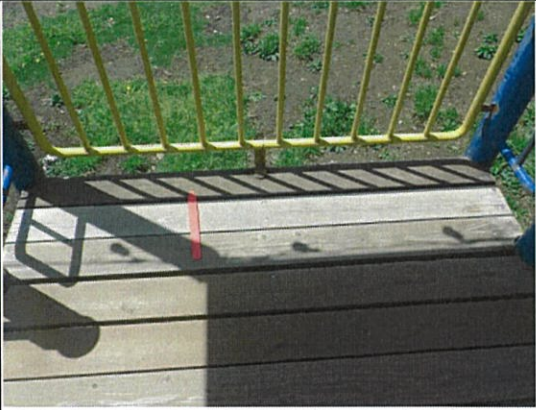
| 写真No. | 劣化 床部 腐食有り 腐食がないか | 判定 |
|---|---|---|
| 38 | | <b>b</b> |

| 写真No. | 劣化 床部 腐食有り 腐食がないか | 判定 |

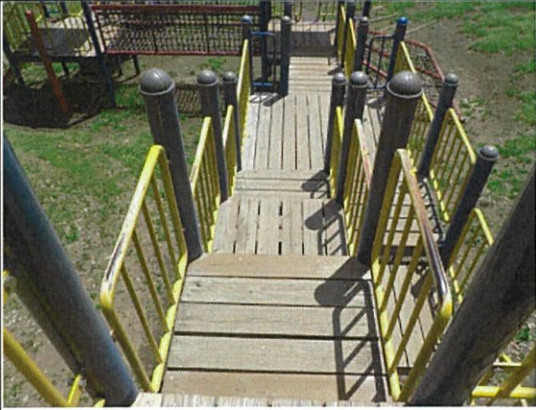
| 写真No. | 劣化 床部 腐食有り 腐食がないか | 判定 |
|---|---|---|
| 39 | | <b>b</b> |

| 写真No. | 劣化 床部 腐食有り 腐食がないか | 判定 |

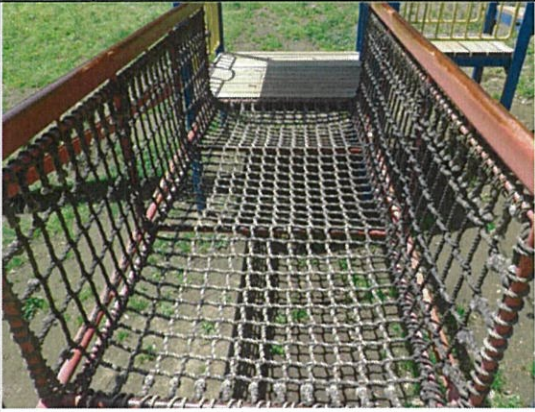
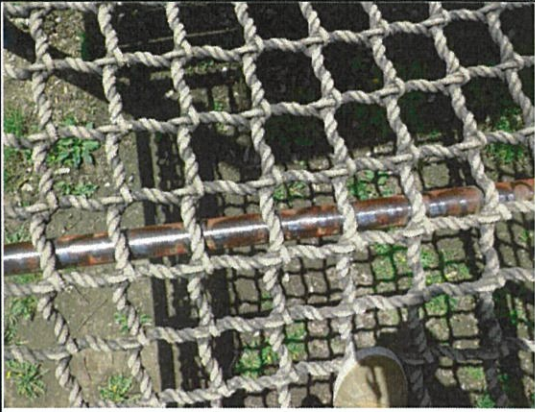
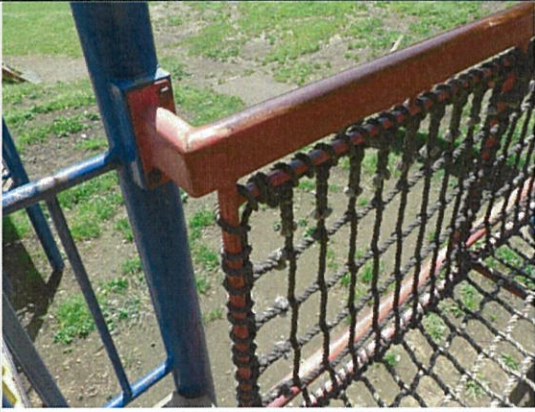
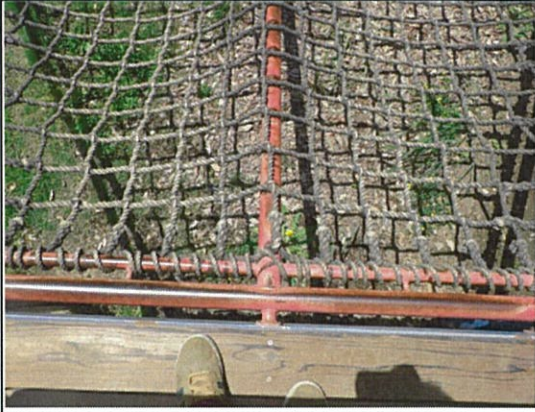
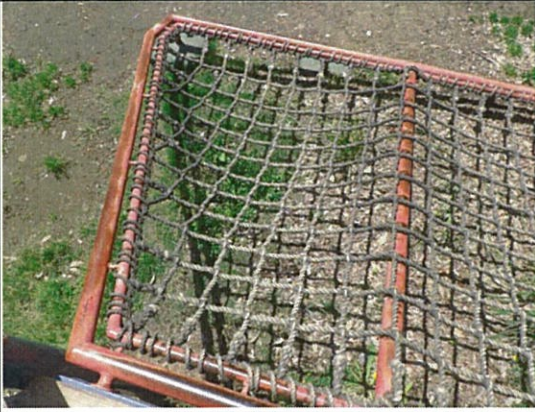
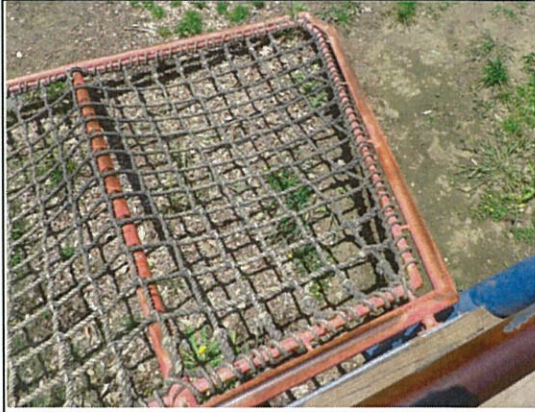
| 写真No. | 劣化 ロープ・ネット部 多少摩耗有り 摩耗・断線・ほつれがないか | 判定 |

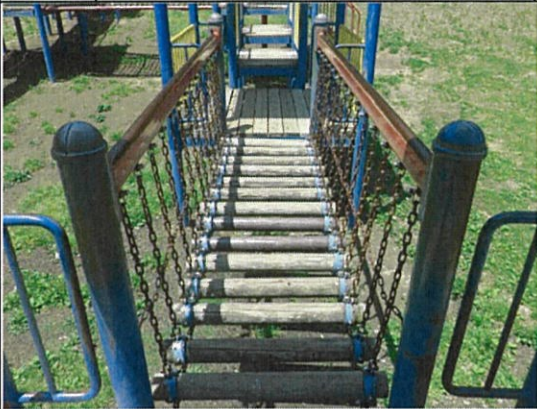
| 写真No. | 劣化 歩行部 ビスの緩み、腐朽箇所有り 腐食・腐朽がないか (全数点検) | 判定 |
|---|---|---|
| 61 | | <b>b</b> |

| 写真No. | 劣化 歩行部 ビスの緩み、腐朽箇所有り 腐食・腐朽がないか (全数点検) | 判定 |

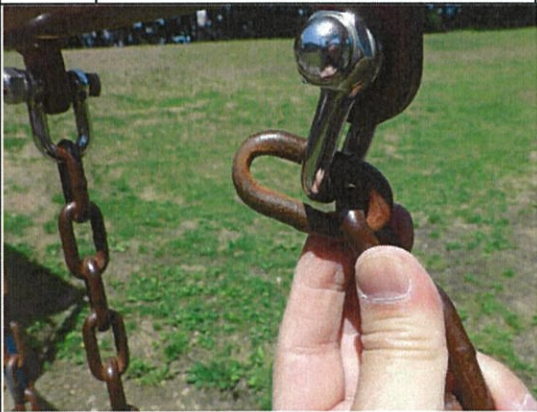
| 写真No. | 劣化 チェーン 錆有り、摩耗有り 腐食がないか | 判定 |
|---|---|---|
| 63 | | <b>b</b> |

| 写真No. | 劣化 チェーン 錆有り、摩耗有り 腐食がないか | 判定 |

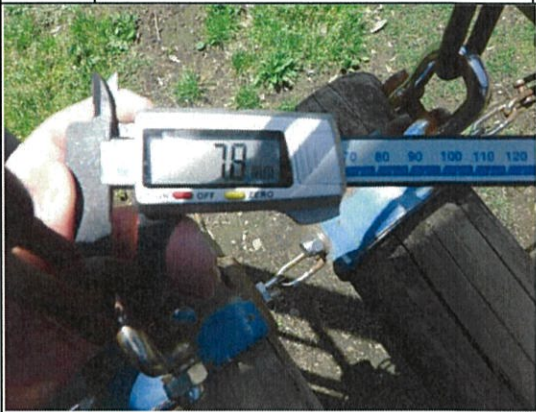
| 写真No. | 劣化 チェーン 8mm→4.8mm 摩耗がないか (取付部附近) | 判定 |
|---|---|---|
| 64 | | <b>b</b> |

| 写真No. | 劣化 チェーン 8mm→4.8mm 摩耗がないか (取付部附近) | 判定 |

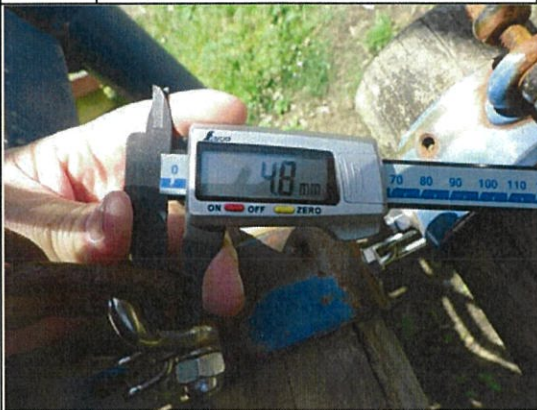
| 写真No. | 劣化 チェーン 8mm→4.8mm 摩耗がないか (取付部附近) | 判定 |
|---|---|---|
| 65 | | <b>b</b> |

| 写真No. | 劣化 チェーン 8mm→4.8mm 摩耗がないか (取付部附近) | 判定 |

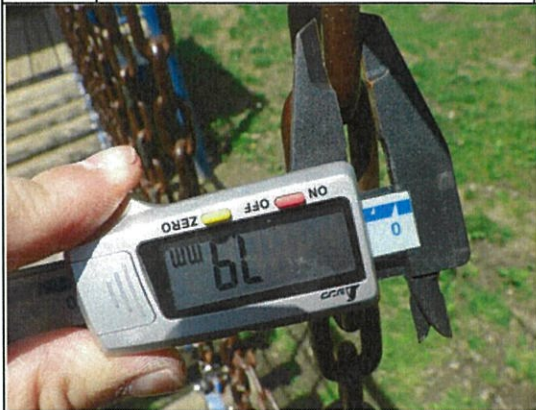
| 写真No. | 劣化 チェーン 8mm→6.9mm 摩耗がないか (取付部附近以外) | 判定 |
|---|---|---|
| 66 | | <b>b</b> |

| 写真No. | 劣化 チェーン 8mm→6.9mm 摩耗がないか (取付部附近以外) | 判定 |

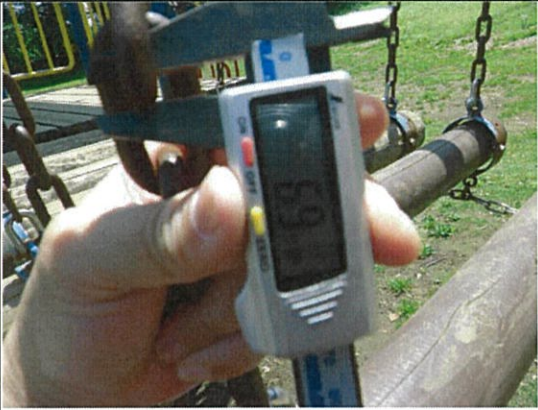
| 写真No. | 劣化 チェーン 8mm～6.9mm 摩耗がないか<br>(取付部附近以外) | 判定 |
|---|---|---|
| 67 | | b |

| 写真No. | 劣化 チェーン 8mm～6.9mm 摩耗がないか<br>(取付部附近以外) | 判定 |
