深谷グリーンパーク・パティオ

主要構造部緊急調査等業務委託

調査報告書

株式会社 相和技術研究所

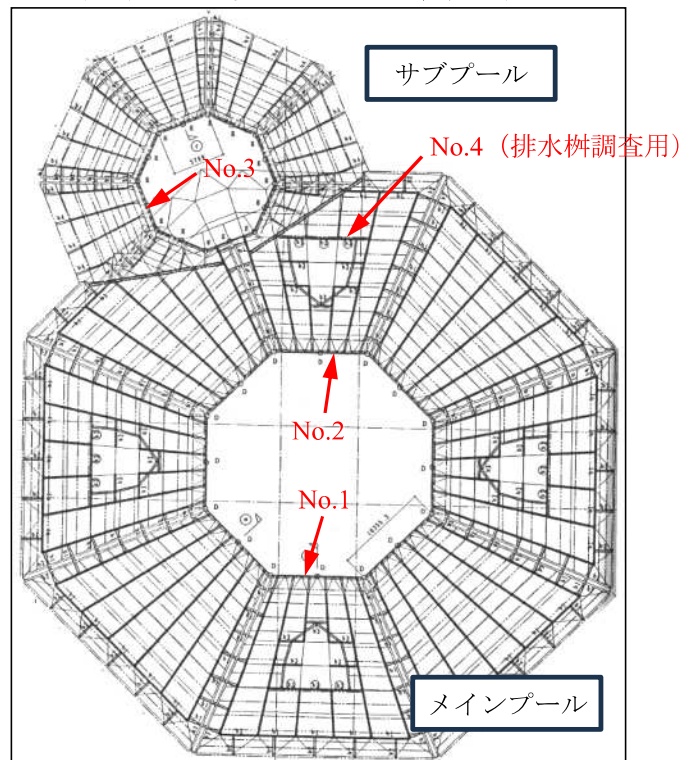
図-3 吊り足場仮設位置図

ここまで記載したキャットウォークからの目視調査および2,000mm望遠カメラによる調査で危険性が高いと判断された3箇所に吊り足場を仮設して、近接調査を行った。さらに排水柵の状況を確認するために排水柵近傍にも別途吊り足場を仮設した(No.4)。吊り足場上からの調査では発泡ウレタンの局部除去を行って、部材形状、部材構成、結合方法、腐食状況の調査を行った。調査終了後は発泡ウレタンスプレーで原形復旧した。吊り足場仮設位置を、図-3に示す。

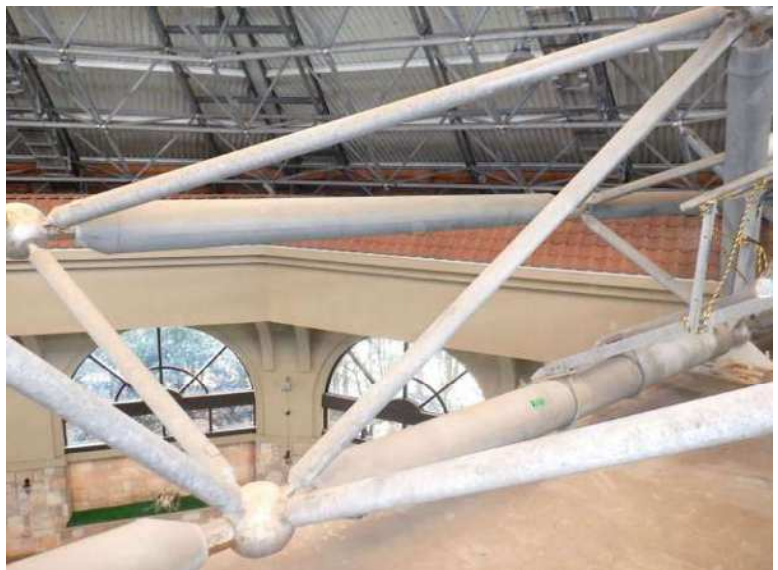
<p>撮影位置 A-3～B-1 B-1側ベース</p> <p>発錆の有無 <input type="checkbox"/>無し <input checked="" type="checkbox"/>軽微 <input type="checkbox"/>重度</p> <p>変形・損傷の有無 <input checked="" type="checkbox"/>無し <input type="checkbox"/>軽微 <input type="checkbox"/>重度</p> <p>その他の異状</p>	  <p>A close-up photograph of a metal base where a large pipe or duct enters. The base shows significant rust and corrosion, particularly around the entry point.</p>
<p>撮影位置 A-1～A-3キャットウォーク</p> <p>発錆の有無 <input type="checkbox"/>無し <input checked="" type="checkbox"/>軽微 <input type="checkbox"/>重度</p> <p>変形・損傷の有無 <input checked="" type="checkbox"/>無し <input type="checkbox"/>軽微 <input type="checkbox"/>重度</p> <p>その他の異状</p>	  <p>A photograph showing a complex network of metal pipes and structural beams, likely a catwalk or maintenance platform. The metal surfaces appear clean and free of rust.</p>
<p>撮影位置 a A-2 グローブ上</p> <p>発錆の有無 <input type="checkbox"/>無し <input type="checkbox"/>軽微 <input checked="" type="checkbox"/>重度</p> <p>変形・損傷の有無 <input type="checkbox"/>無し <input type="checkbox"/>軽微 <input checked="" type="checkbox"/>重度</p> <p>その他の異状 トッププレート部腐食、欠損有り</p>	  <p>A photograph of an industrial glove area. A yellow circle highlights a top plate that is heavily corroded and damaged. The surrounding metal surfaces also show signs of rust.</p>

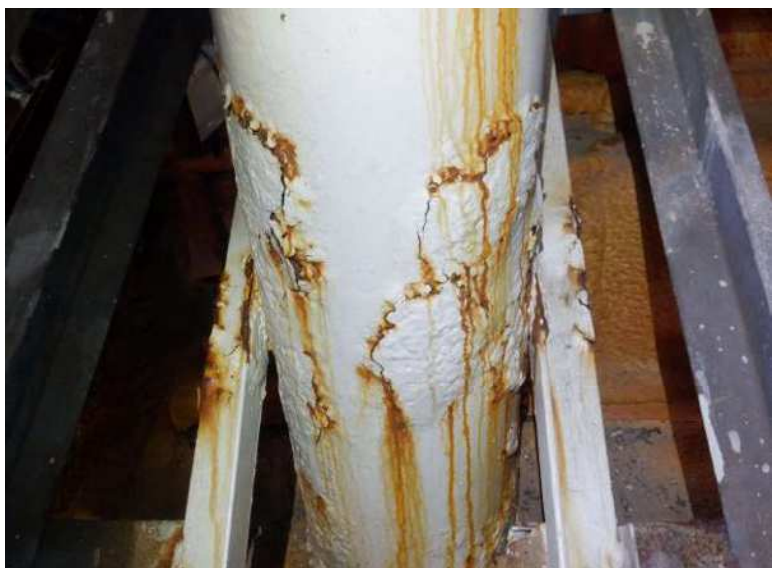
<p>撮影位置 B-1～B-3 キャットウォーク</p> <p>発錆の有無 <input type="checkbox"/>無し <input checked="" type="checkbox"/>軽微 <input type="checkbox"/>重度</p> <p>変形・損傷の有無 <input checked="" type="checkbox"/>無し <input type="checkbox"/>軽微 <input type="checkbox"/>重度</p> <p>その他の異状</p>	 
<p>撮影位置 b B-1 グローブ上</p> <p>発錆の有無 <input type="checkbox"/>無し <input type="checkbox"/>軽微 <input checked="" type="checkbox"/>重度</p> <p>変形・損傷の有無 <input type="checkbox"/>無し <input type="checkbox"/>軽微 <input checked="" type="checkbox"/>重度</p> <p>その他の異状 ボルト部発錆有り トッププレート部腐食、欠損有り</p>	 
<p>撮影位置 B-3 グローブ上</p> <p>発錆の有無 <input type="checkbox"/>無し <input checked="" type="checkbox"/>軽微 <input type="checkbox"/>重度</p> <p>変形・損傷の有無 <input type="checkbox"/>無し <input checked="" type="checkbox"/>軽微 <input type="checkbox"/>重度</p> <p>その他の異状 トッププレート部 一部腐食、欠損有り</p>

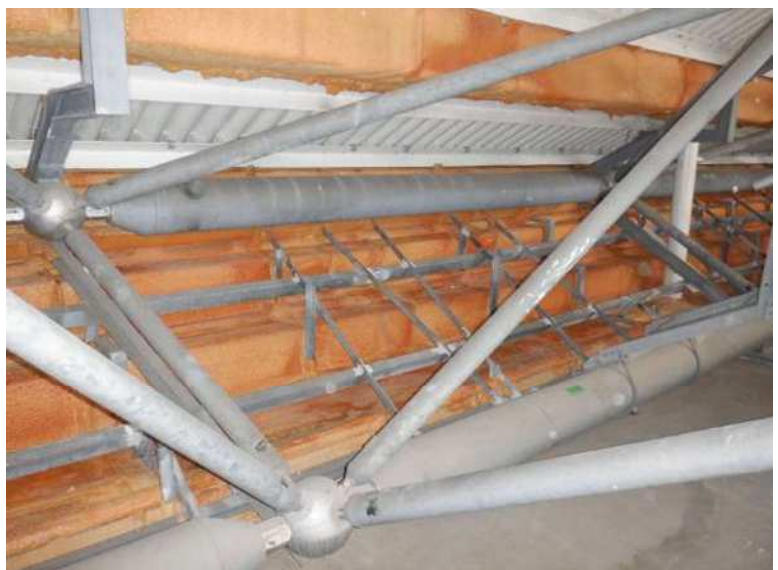
<p>撮影位置 C-1～C-3 キャットウォーク</p> <p>発錆の有無 <input type="checkbox"/>無し <input checked="" type="checkbox"/>軽微 <input type="checkbox"/>重度</p> <p>変形・損傷の有無 <input checked="" type="checkbox"/>無し <input type="checkbox"/>軽微 <input type="checkbox"/>重度</p> <p>その他の異状</p>	 
<p>撮影位置 C-2 グローブ上</p> <p>発錆の有無 <input type="checkbox"/>無し <input checked="" type="checkbox"/>軽微 <input type="checkbox"/>重度</p> <p>変形・損傷の有無 <input type="checkbox"/>無し <input checked="" type="checkbox"/>軽微 <input type="checkbox"/>重度</p> <p>その他の異状 トッププレート部 一部腐食、欠損有り</p>	 
<p>撮影位置 d C-2 グローブ下</p> <p>発錆の有無 <input type="checkbox"/>無し <input type="checkbox"/>軽微 <input checked="" type="checkbox"/>重度</p> <p>変形・損傷の有無 <input type="checkbox"/>無し <input type="checkbox"/>軽微 <input checked="" type="checkbox"/>重度</p> <p>その他の異状 ワッパ部腐食、欠損有り</p>

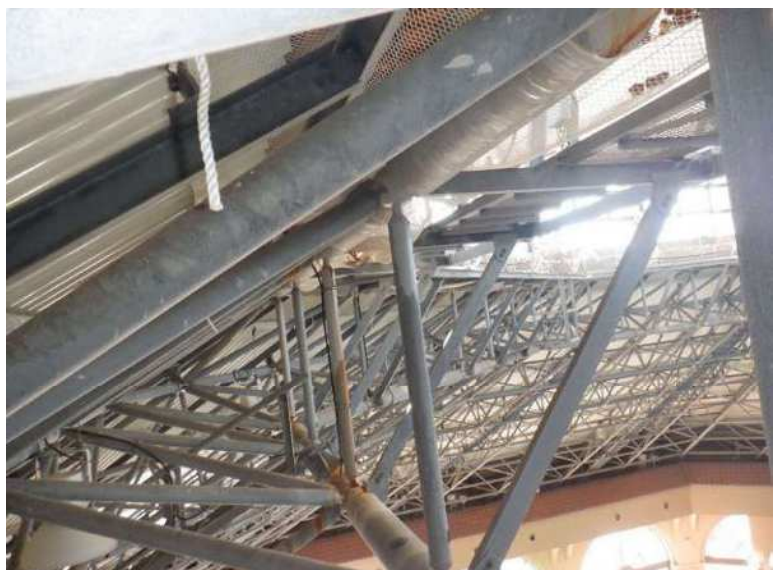
<p>撮影位置 e</p> <p style="padding-left: 20px;">D-1 グローブ上</p> <p>発錆の有無 <input type="checkbox"/>無し <input checked="" type="checkbox"/>軽微 <input type="checkbox"/>重度</p> <p>変形・損傷の有無 <input type="checkbox"/>無し <input type="checkbox"/>軽微 <input checked="" type="checkbox"/>重度</p> <p>その他の異状 ボルト発錆有り トッププレート部腐食、欠損有り</p>

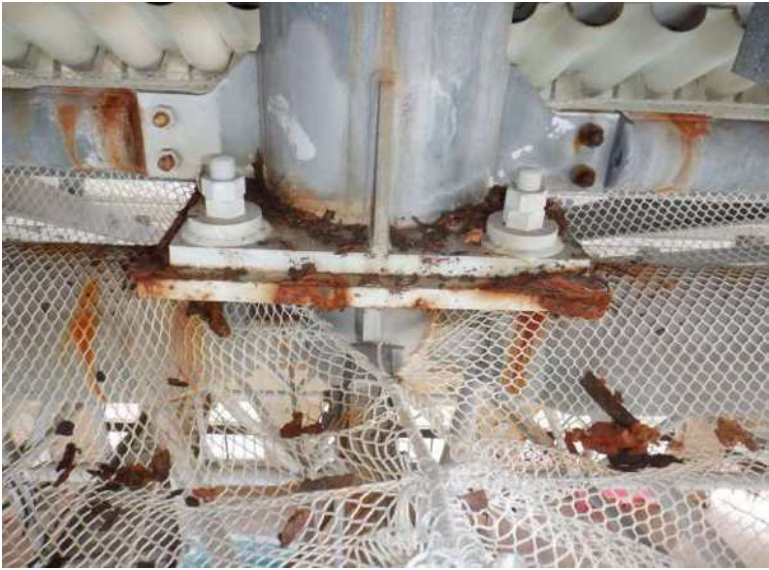
<p>撮影位置 f</p> <p style="padding-left: 20px;">D-3 グローブ上</p> <p>発錆の有無 <input type="checkbox"/>無し <input type="checkbox"/>軽微 <input checked="" type="checkbox"/>重度</p> <p>変形・損傷の有無 <input type="checkbox"/>無し <input type="checkbox"/>軽微 <input checked="" type="checkbox"/>重度</p> <p>その他の異状 トッププレート部腐食、欠損有り</p>

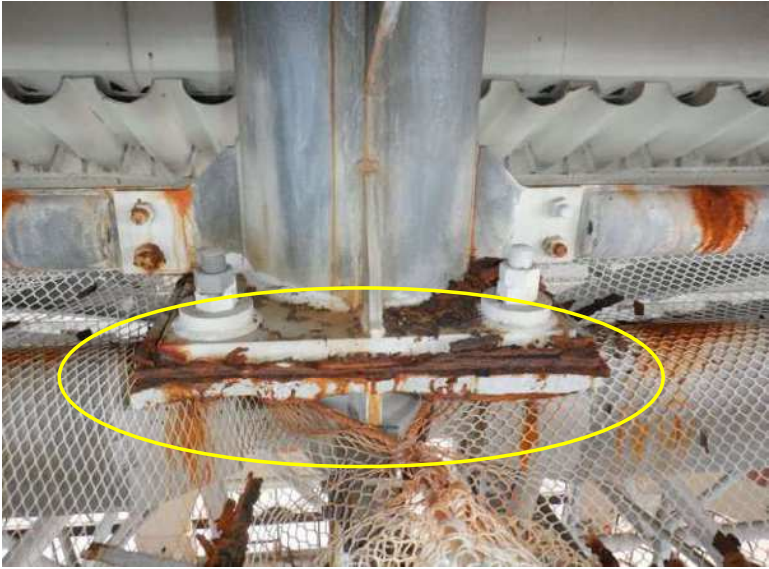
<p>撮影位置 f</p> <p style="padding-left: 20px;">D-3 グローブ上 左側屋根</p> <p>発錆の有無 <input type="checkbox"/>無し <input type="checkbox"/>軽微 <input checked="" type="checkbox"/>重度</p> <p>変形・損傷の有無 <input type="checkbox"/>無し <input type="checkbox"/>軽微 <input checked="" type="checkbox"/>重度</p> <p>その他の異状 Cチャンネル発錆有り</p>

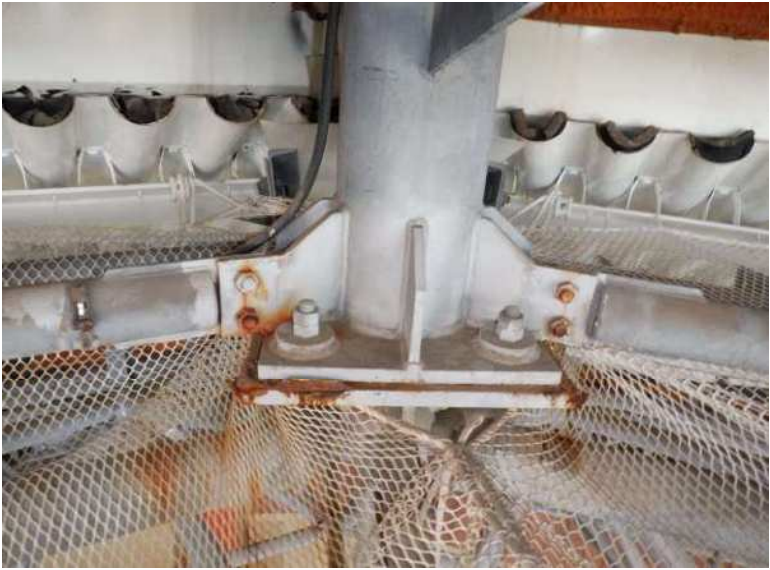
<p>撮影位置 q R-4 グローブ上</p> <p>発錆の有無 <input type="checkbox"/>無し <input type="checkbox"/>軽微 <input checked="" type="checkbox"/>重度</p> <p>変形・損傷の有無 <input type="checkbox"/>無し <input type="checkbox"/>軽微 <input checked="" type="checkbox"/>重度</p> <p>その他の異状 トッププレート部腐食、欠損有り</p>

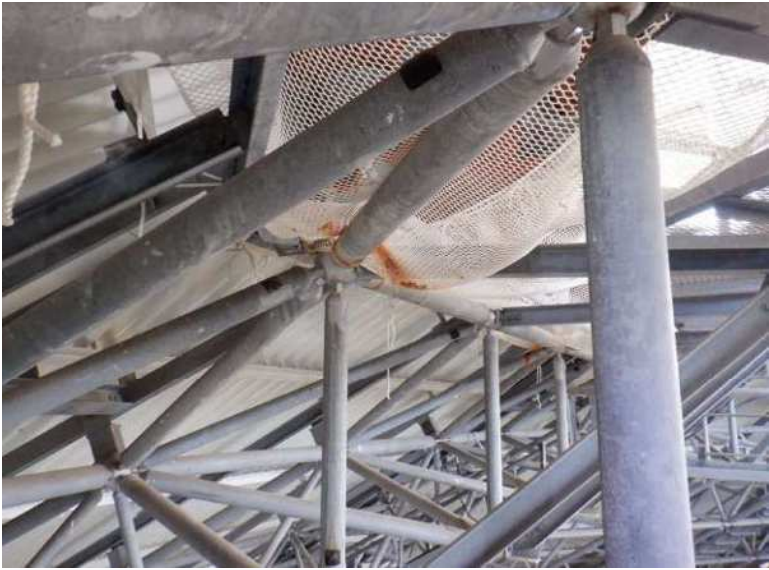
<p>撮影位置 r T-2 グローブ上</p> <p>発錆の有無 <input type="checkbox"/>無し <input checked="" type="checkbox"/>軽微 <input type="checkbox"/>重度</p> <p>変形・損傷の有無 <input type="checkbox"/>無し <input type="checkbox"/>軽微 <input checked="" type="checkbox"/>重度</p> <p>その他の異状 トッププレート部 一部腐食、欠損有り</p>

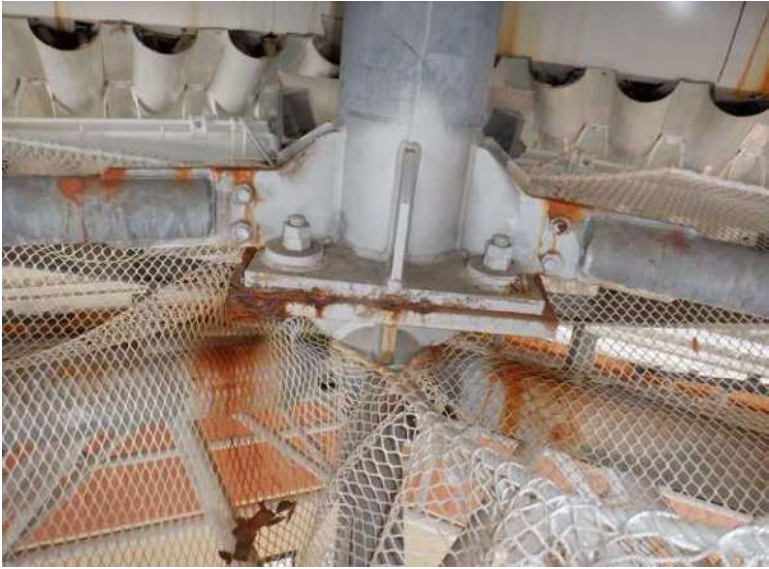
<p>撮影位置 T-4 グローブ上</p> <p>発錆の有無 <input type="checkbox"/>無し <input checked="" type="checkbox"/>軽微 <input type="checkbox"/>重度</p> <p>変形・損傷の有無 <input type="checkbox"/>無し <input checked="" type="checkbox"/>軽微 <input type="checkbox"/>重度</p> <p>その他の異状 トッププレート部一部腐食有り</p>

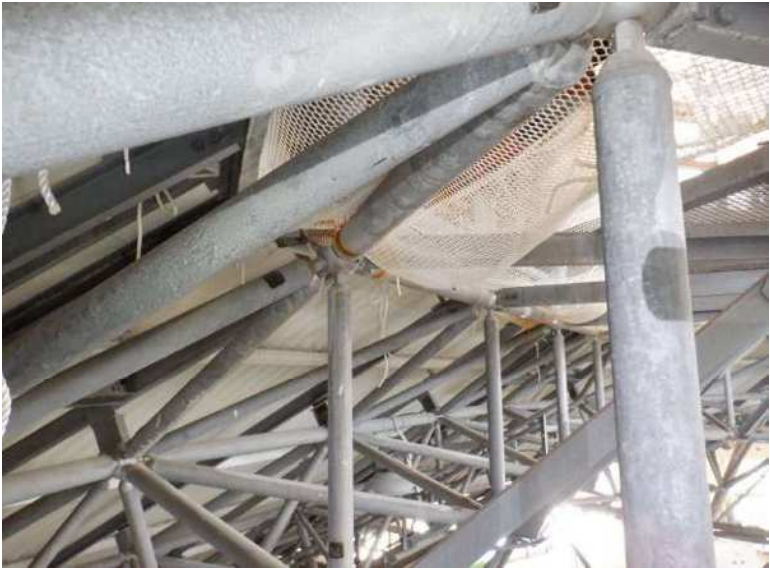
<p>撮影位置 U-2 グローブ上</p> <p>発錆の有無 <input type="checkbox"/>無し <input checked="" type="checkbox"/>軽微 <input type="checkbox"/>重度</p> <p>変形・損傷の有無 <input type="checkbox"/>無し <input checked="" type="checkbox"/>軽微 <input type="checkbox"/>重度</p> <p>その他の異状</p> <p>ボルト部発錆有り</p>

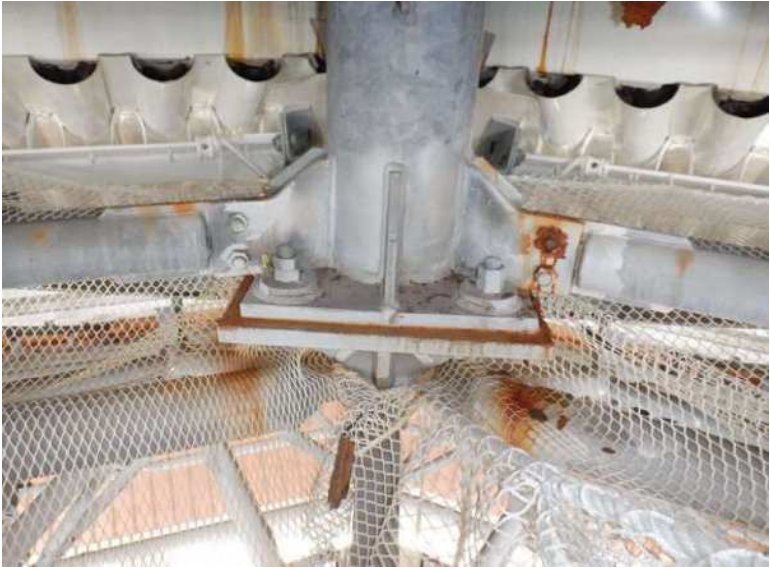
<p>撮影位置 U-4 グローブ上</p> <p>発錆の有無 <input type="checkbox"/>無し <input checked="" type="checkbox"/>軽微 <input type="checkbox"/>重度</p> <p>変形・損傷の有無 <input type="checkbox"/>無し <input checked="" type="checkbox"/>軽微 <input type="checkbox"/>重度</p> <p>その他の異状</p> <p>トッププレート部一部腐食有り</p>

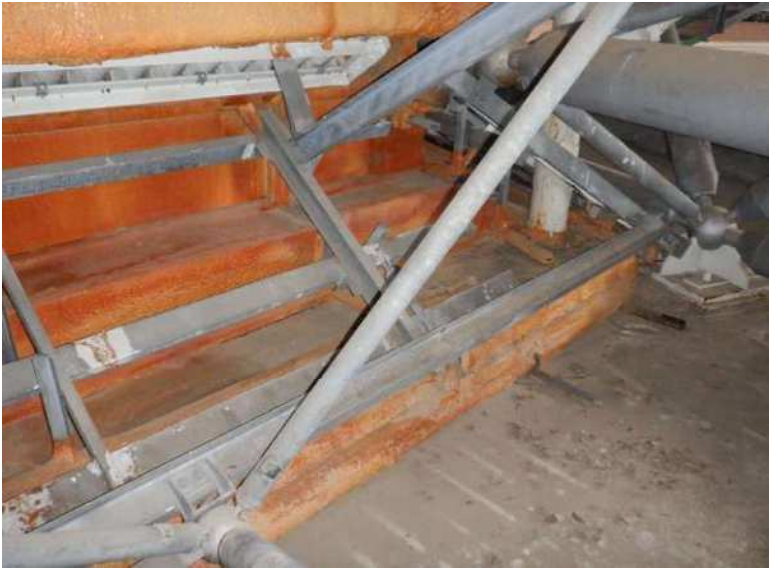
<p>撮影位置 V キャットウォーク中間部</p> <p>発錆の有無 ■無し □軽微 □重度</p> <p>変形・損傷の有無 ■無し □軽微 □重度</p> <p>その他の異状</p> <p>ナット無し</p>

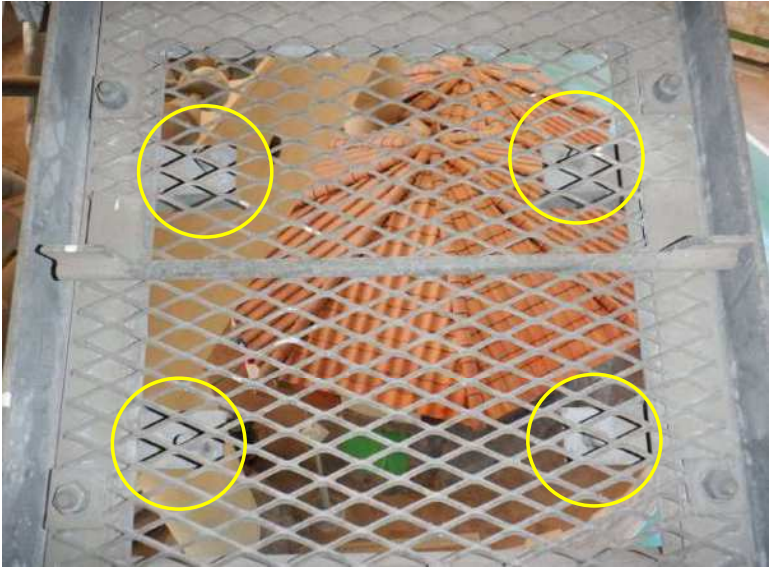
<p>撮影位置 V キャットウォーク上部</p> <p>発錆の有無 ■無し □軽微 □重度</p> <p>変形・損傷の有無 ■無し □軽微 □重度</p> <p>その他の異状</p> <p>ナット無し</p>

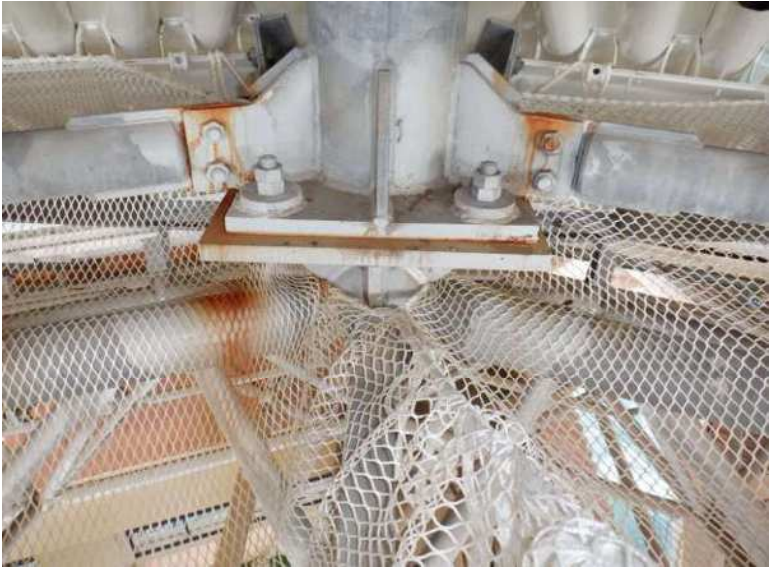
<p>撮影位置 S W-2 グローブ上</p> <p>発錆の有無 <input type="checkbox"/>無し <input type="checkbox"/>軽微 <input checked="" type="checkbox"/>重度</p> <p>変形・損傷の有無 <input type="checkbox"/>無し <input type="checkbox"/>軽微 <input checked="" type="checkbox"/>重度</p> <p>その他の異状</p> <p>トッププレート部腐食、欠損有り</p>

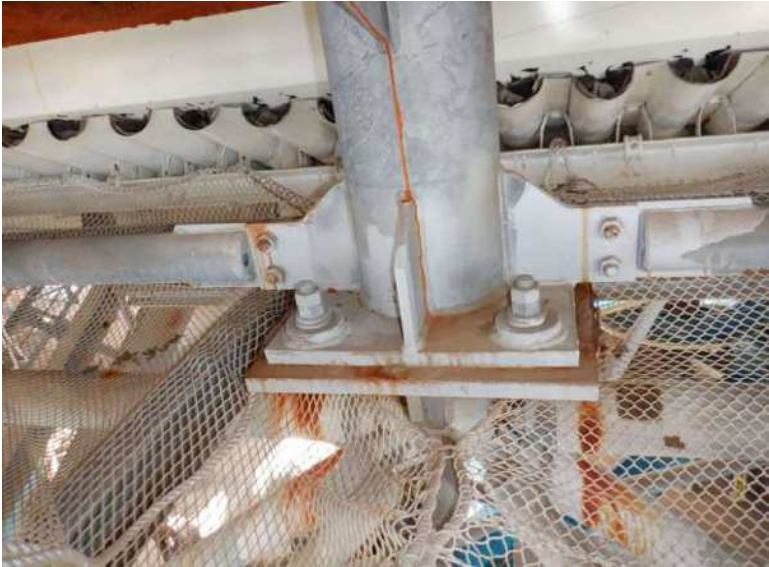
<p>撮影位置 t W-5 グローブ上</p> <p>発錆の有無 <input type="checkbox"/>無し <input type="checkbox"/>軽微 <input checked="" type="checkbox"/>重度</p> <p>変形・損傷の有無 <input type="checkbox"/>無し <input type="checkbox"/>軽微 <input checked="" type="checkbox"/>重度</p> <p>その他の異状 トッププレート部腐食、欠損有り</p>

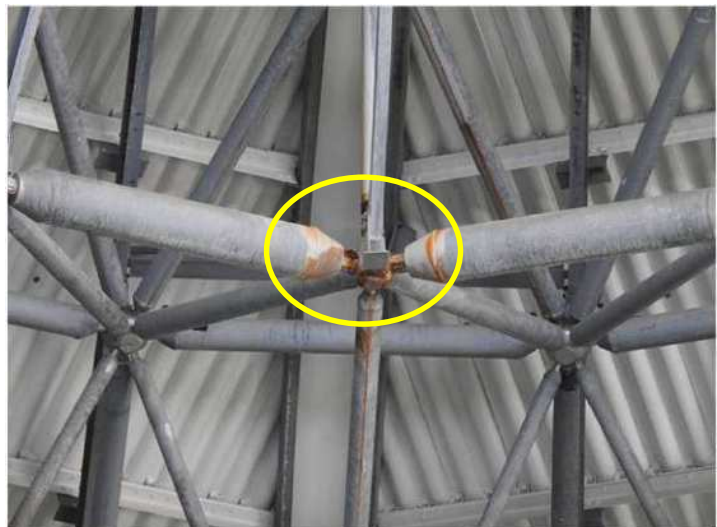
腐食による断面欠損

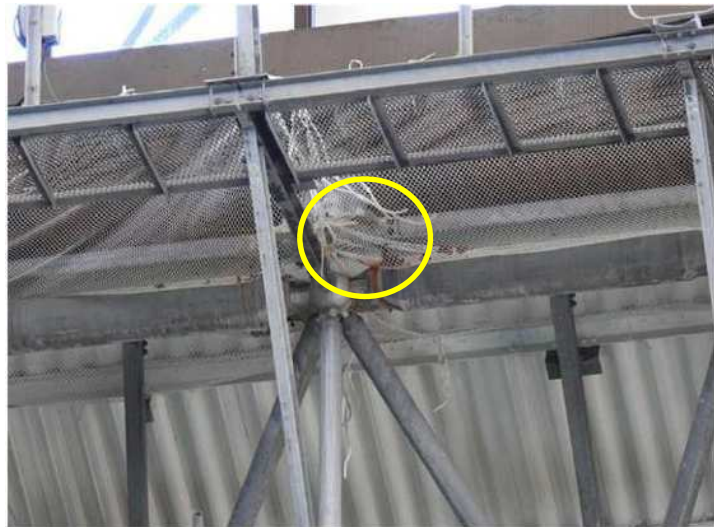
二次部材剥落

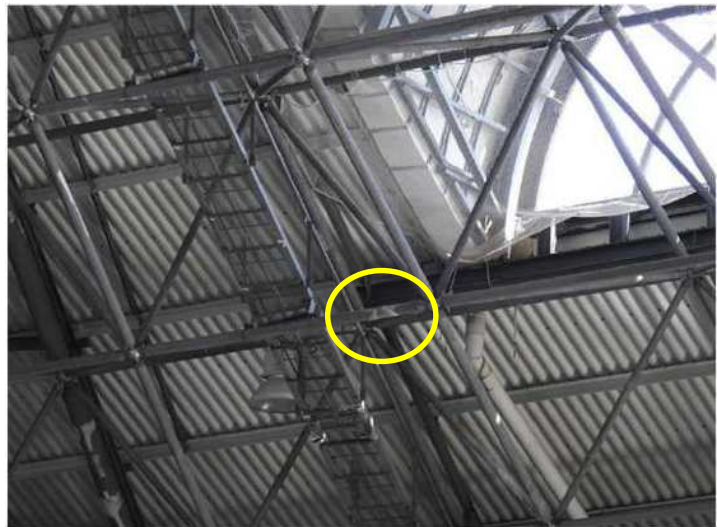
局部腐食

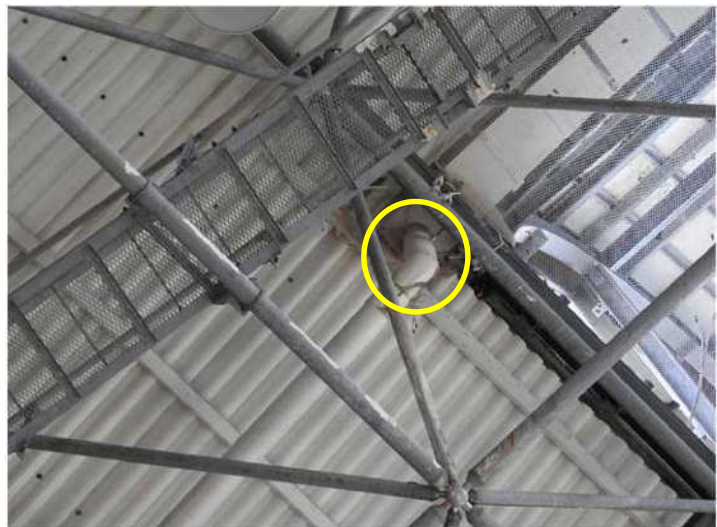
雨樋化粧板ひび割れ
落下の危険性有り

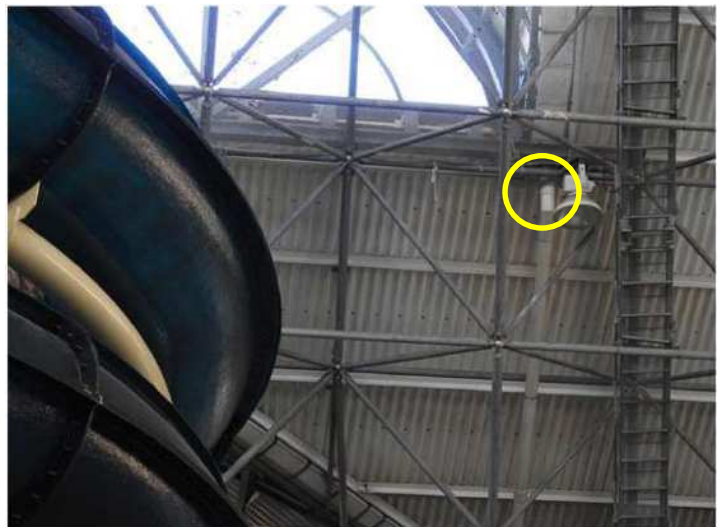
**雨樋留め金具腐食
雨樋化粧板ひび割れ
落下の危険性有り**

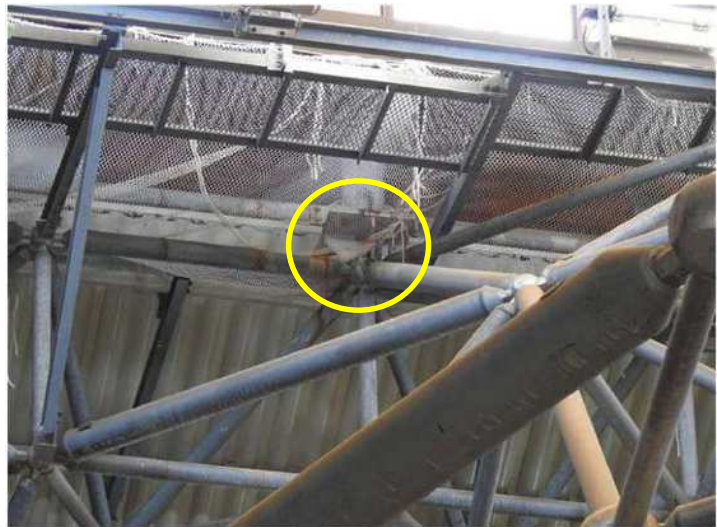
ベースプレート腐食

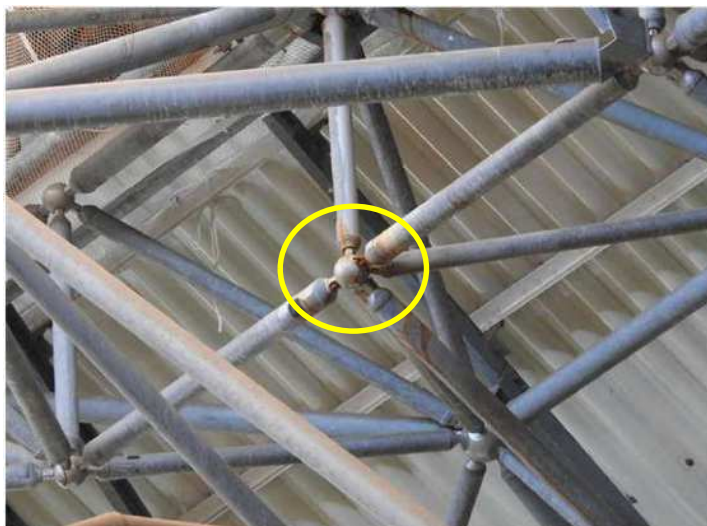
グローブ、ワッパー腐食
(断面欠損)

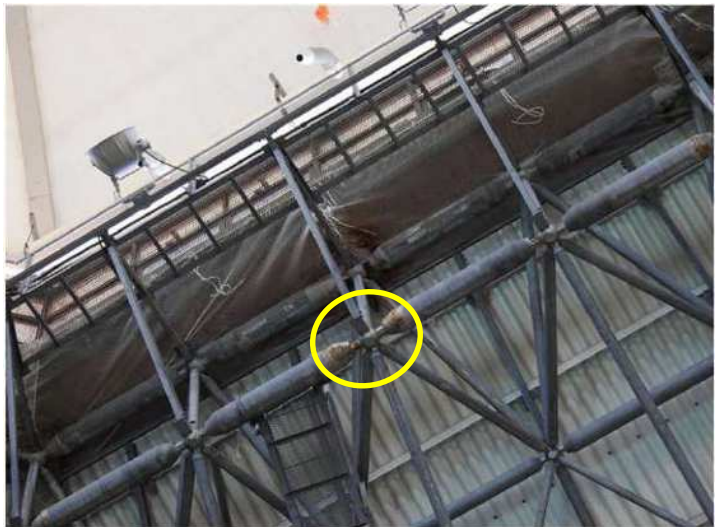
ワッパー腐食(断面欠損)

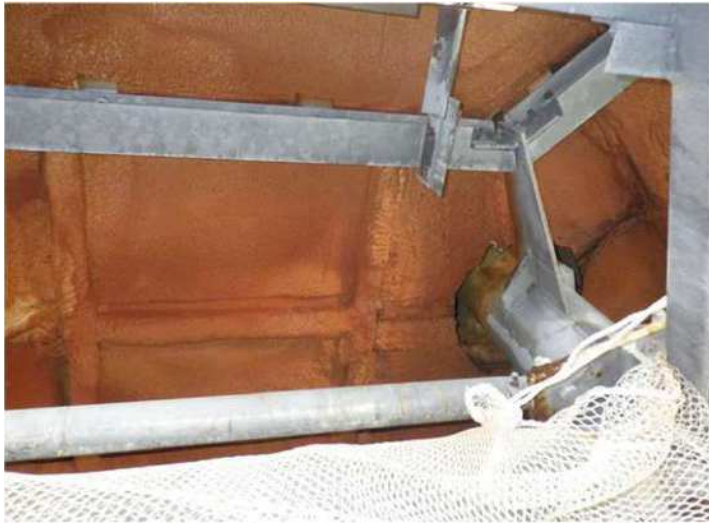
横使い材接合部腐食

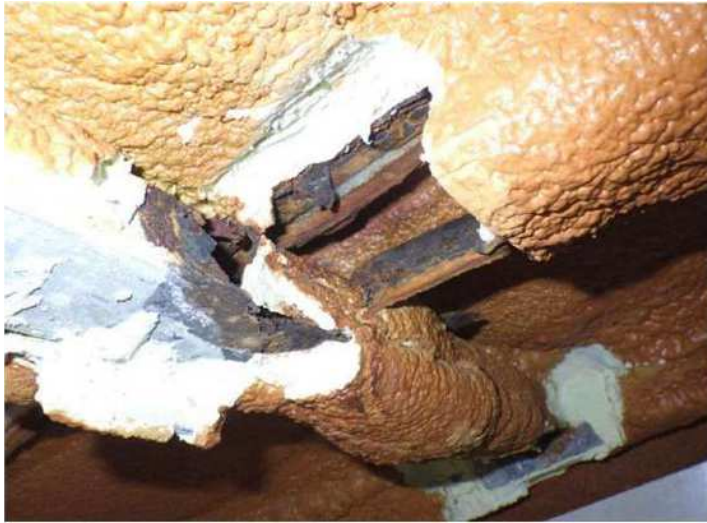
写真番号56の接写
横使い材腐食破断

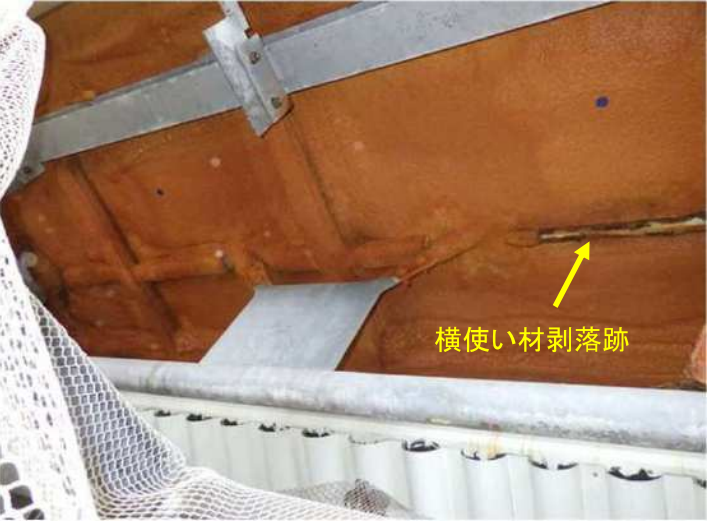
横使い材が剥離

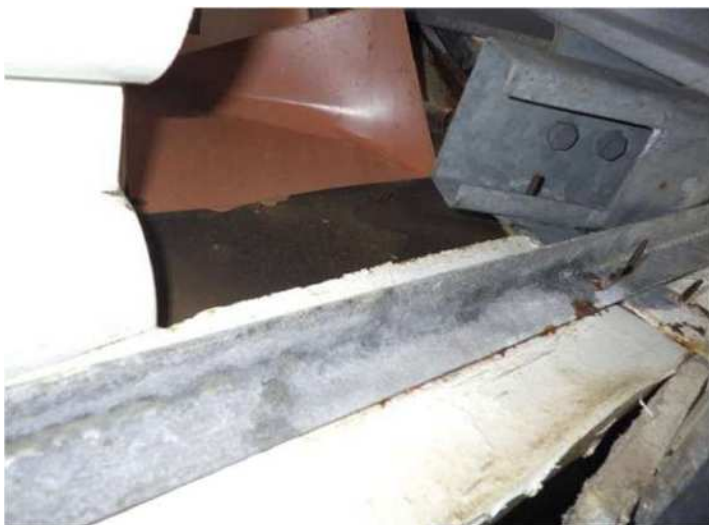
剥落の危険性がある
化粧板除去後

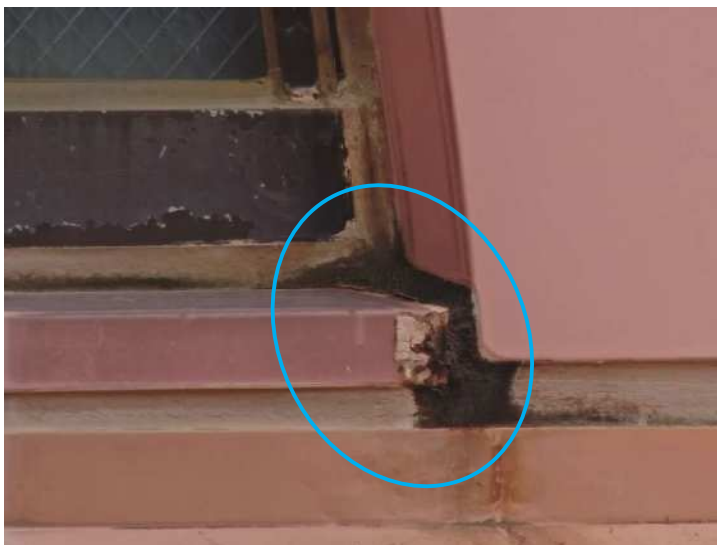
シーリング剥離

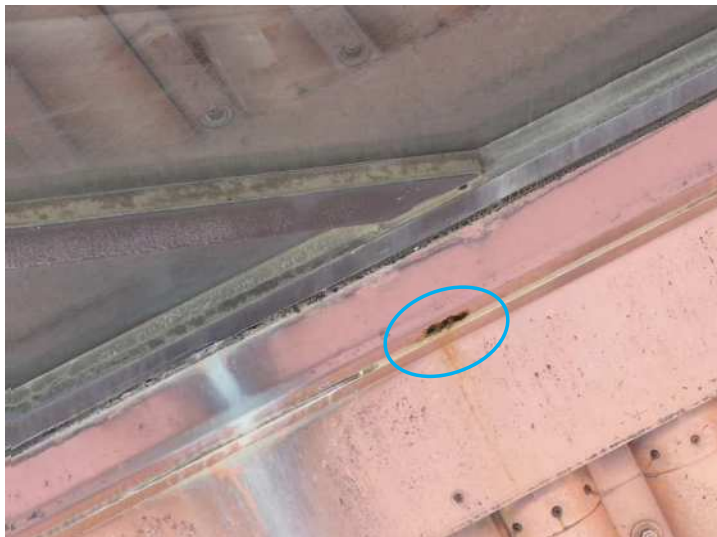
腐食(孔食)
