# 深谷グリーンパークパティオ

## 報 告 書

令和7年3月

深 谷 市

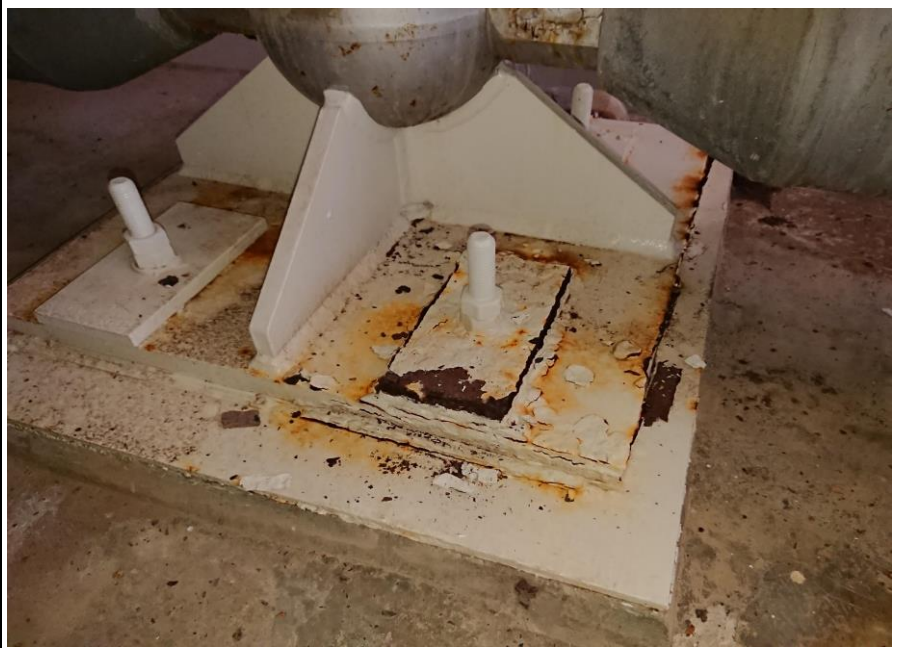
| 整理番号 | 1 | 建築 |

一部錆が進行している箇所がある。  
構造耐力が低下するほど腐食はしていない。

緊急度:B

対応策:錆を取り除き塗装改修が必要

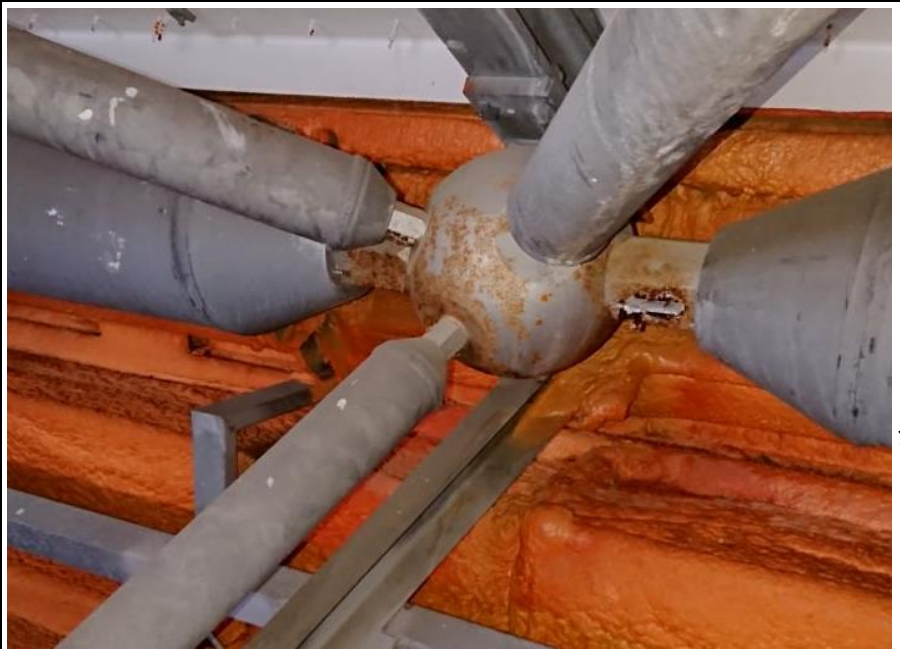
| 整理番号 | 2 | 建築 |

ガラス面から結露水と樋からの雨水漏れにより、支柱部の錆が進行している。

緊急度:B

対応策:結露水と雨漏れへの対応後、錆を取除き塗装補修が必要。

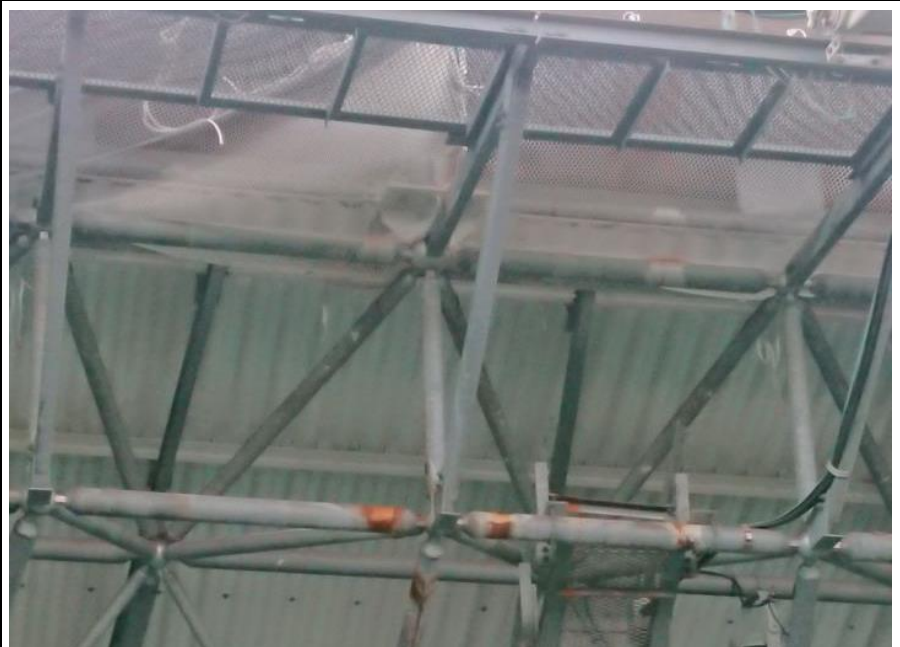
| 整理番号 | 3 | 建築 |

サッシ及びガラス面が結露した水滴が流れ、床下に落下している。また、水滴によりトラス等の腐食に繋がっている。

緊急度:B

対応策:サッシの結露水への対応後、錆を取り除き塗装補修が必要である。

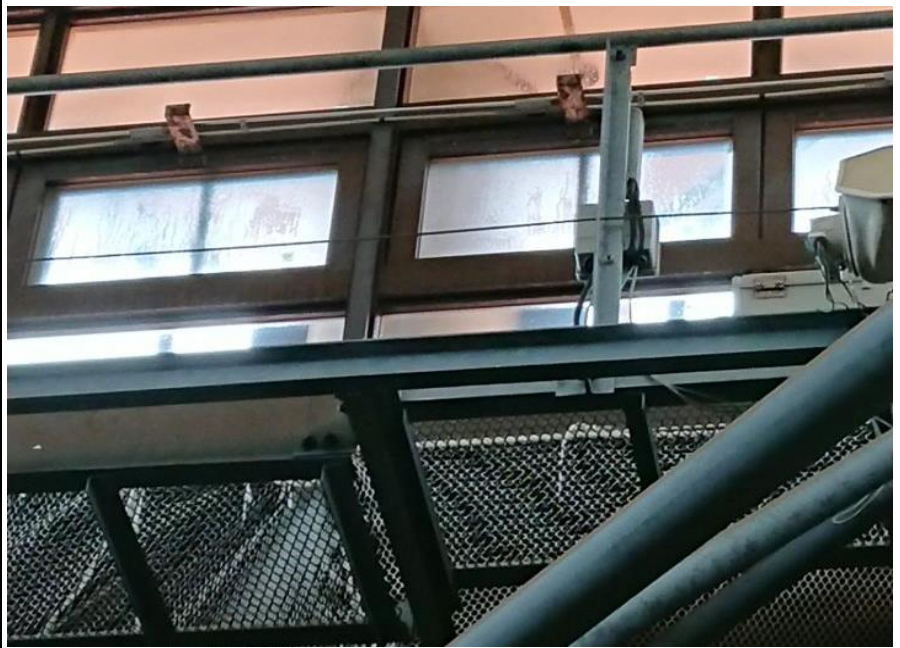
| 整理番号 | 4 | 建築 |

| (大屋根トップライト) | <p>サッシ及びガラス面が結露した水滴が流れ、床下に落下している状態で結露対策が必要である。また水滴によりトラス等の腐食に繋がっている。(緊急度:B)</p> <p>参考資料: 現地調査写真 建築No.4</p> |

サッシ及びガラス面が結露した水滴が流れ、床下に落下している。また、水滴によりトラス等の腐食に繋がっている。

緊急度:B

対応策:サッシの結露受けを排水式に改修する等の結露水に対する対応策が必要。

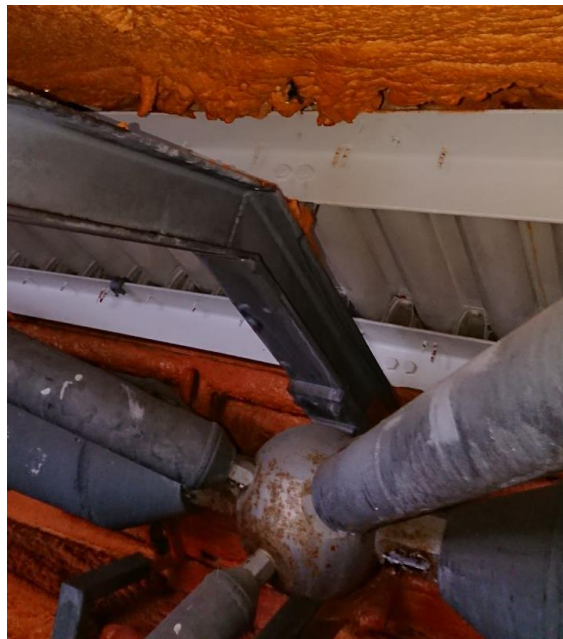
| 整理番号 | 5 | 建築 |

トラス支承部の軒樋から雨水漏れにより、トラス支柱部の錆が進行している。

緊急度:A

対応策:軒樋の撤去新設後、錆を取除き塗装補修が必要。

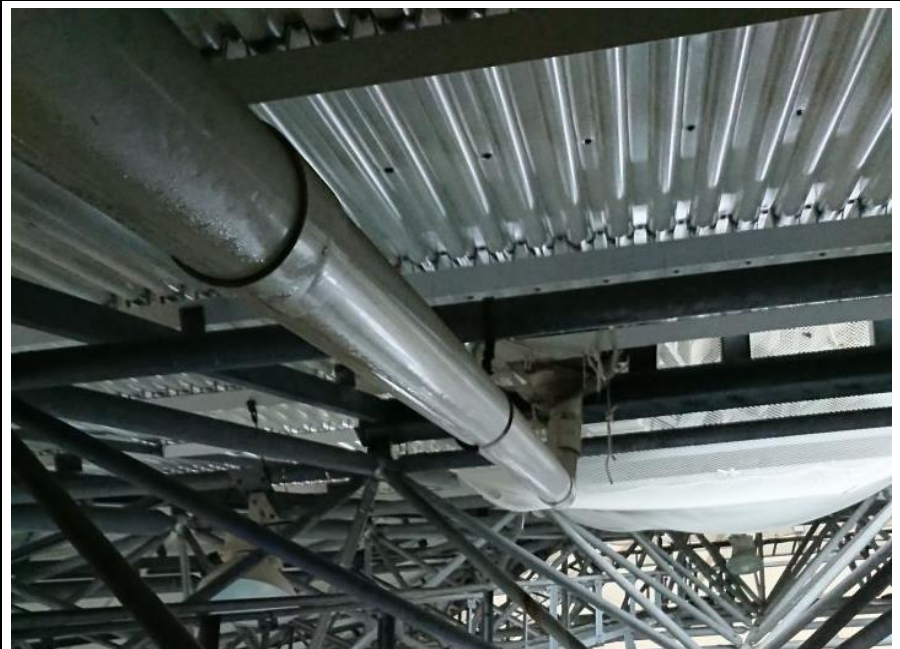
| 整理番号 | 6 | 建築 |

高窓廻りの軒樋からの雨水漏れにより、樋の錆進行と床面への水滴落下が起きている。下地のケイカル板、固定金具等が腐食して、一落下している。

緊急度:A

対応策:軒樋等の撤去新設を行った後に、下地ケイカル板と固定金具等の撤去新設が必要。

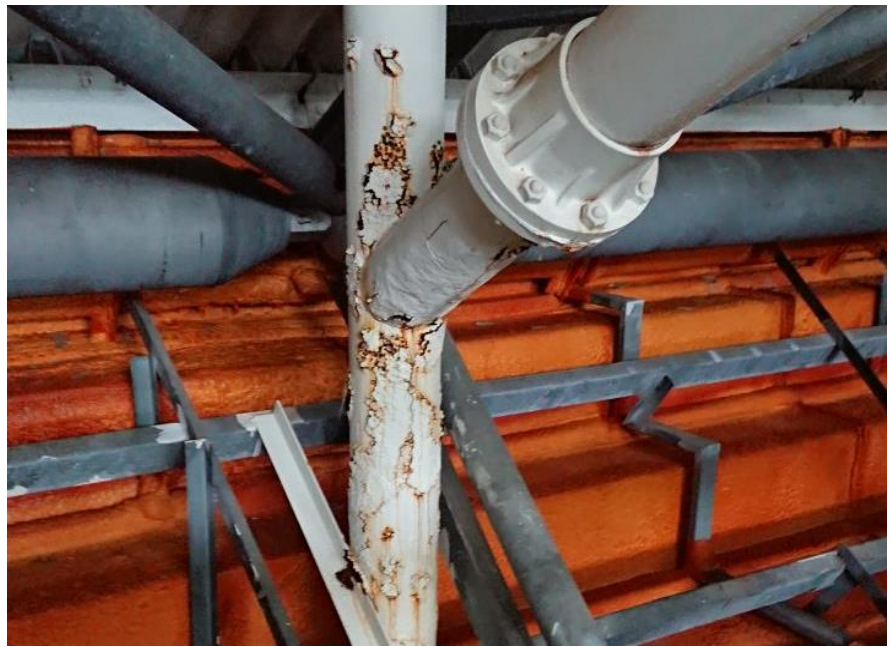
| 整理番号 | 7 | 建築 |

高窓廻りの軒樋から雨水漏れ等により  
 縦樋の腐食に繋がっている。

緊急度:A

対応策:軒樋・縦樋等の撤去新設や  
 錆を取り除き塗装補修が必要。

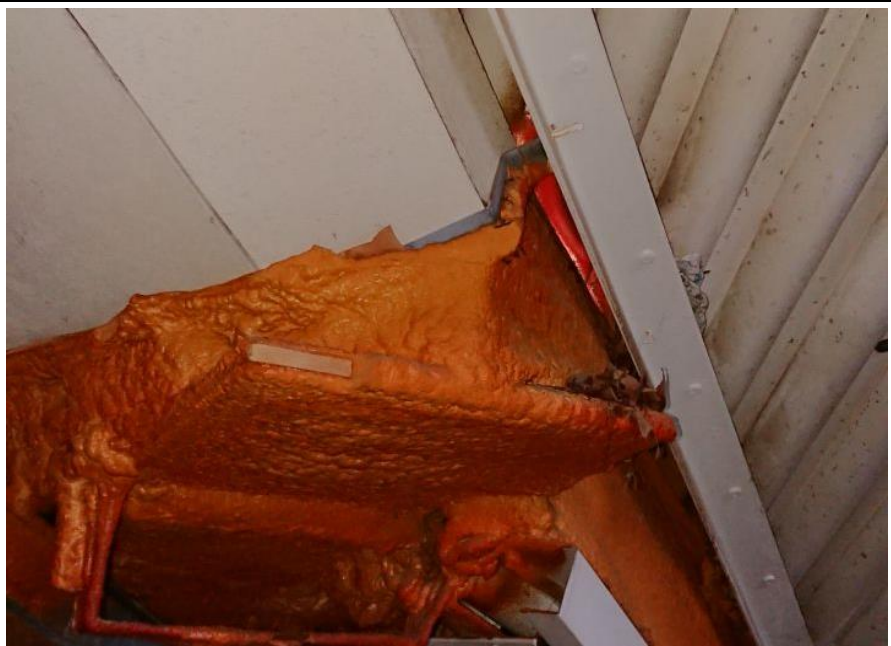
| 整理番号 | 8 | 建築 |

内部に落ち葉等が見られたが、屋根  
 に一部隙間が空いていることが原因  
 と思われる。

緊急度:B

対応策:パテ埋め等により隙間を埋  
 めることが必要。

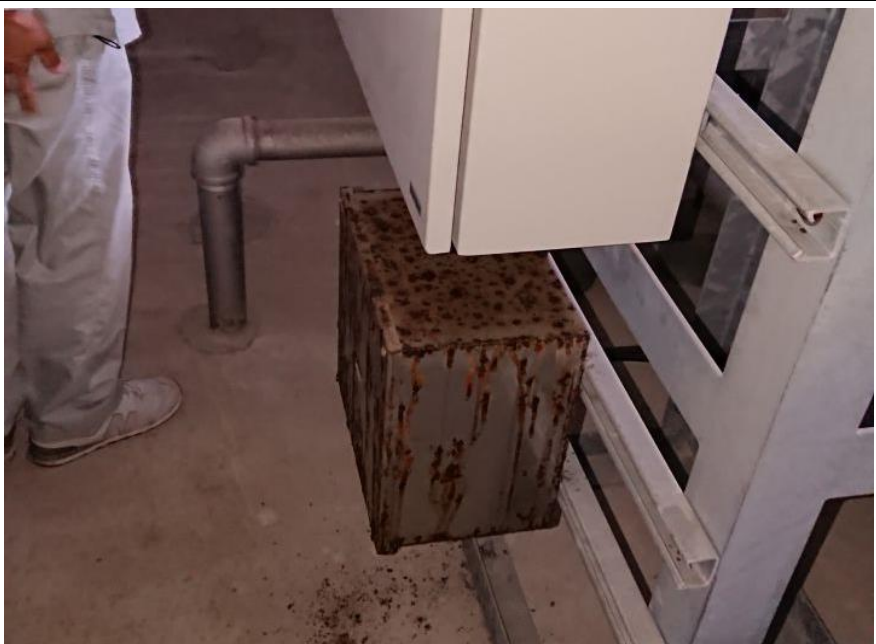
| 整理番号 | 9 | 建築 |

| (盤等の腐食) | <p>電気設備BOXに結露水による腐食が見られた。(緊急度:B)</p> <p>参考資料: 現地調査写真 建築No.9</p> |

電気設備BOXが雨水漏れ・結露水  
 落下により、腐食している。

緊急度:B

対応策:雨水漏れ・結露水落下への  
 対応後に、錆取除き塗装補修が必要  
 。

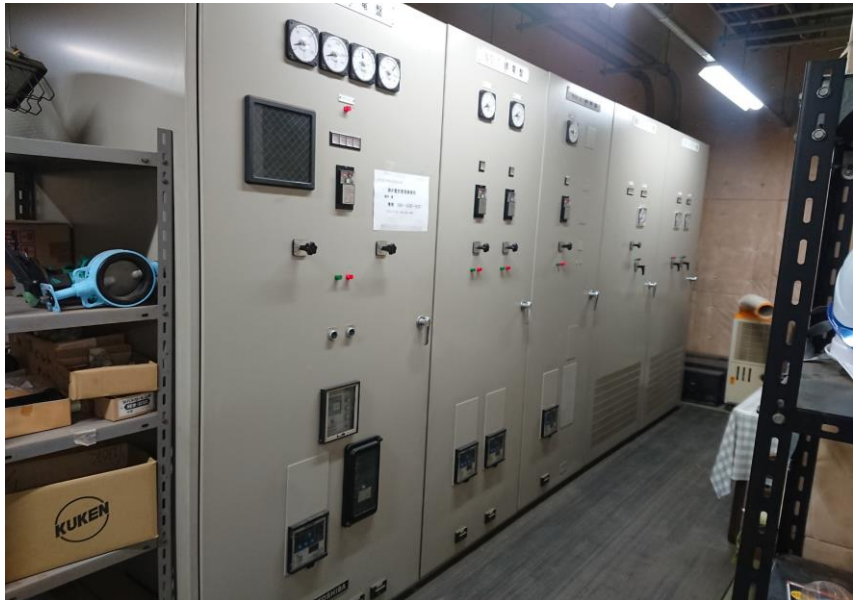
| 整理番号 | 1 電気 |

受変電設備のVCB関係は更新済み  
ブレーカ、変圧器、各計器類は更新  
されていないため、更新が望ましい

緊急度C

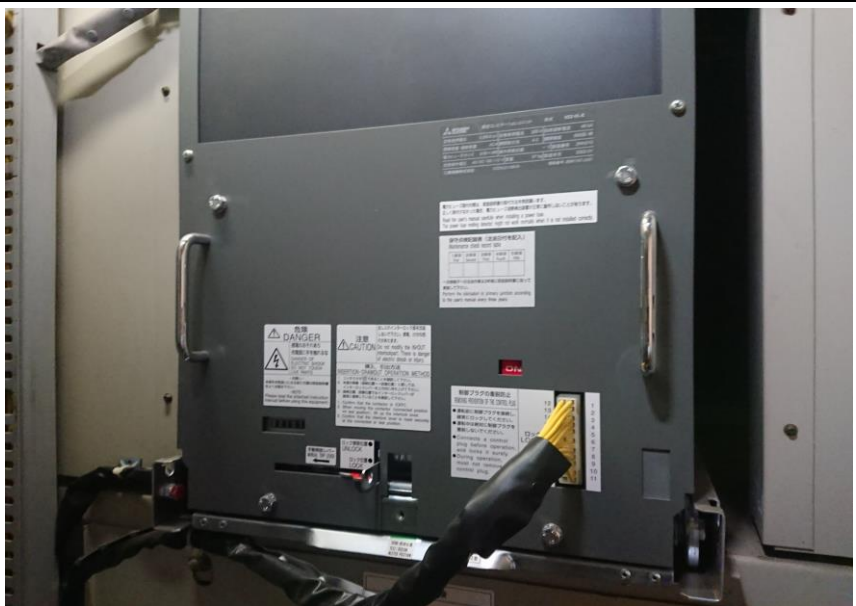
| 整理番号 | 2 電気 |

受変電設備  
VCB関係機器更新済み

緊急度D(更新済み)

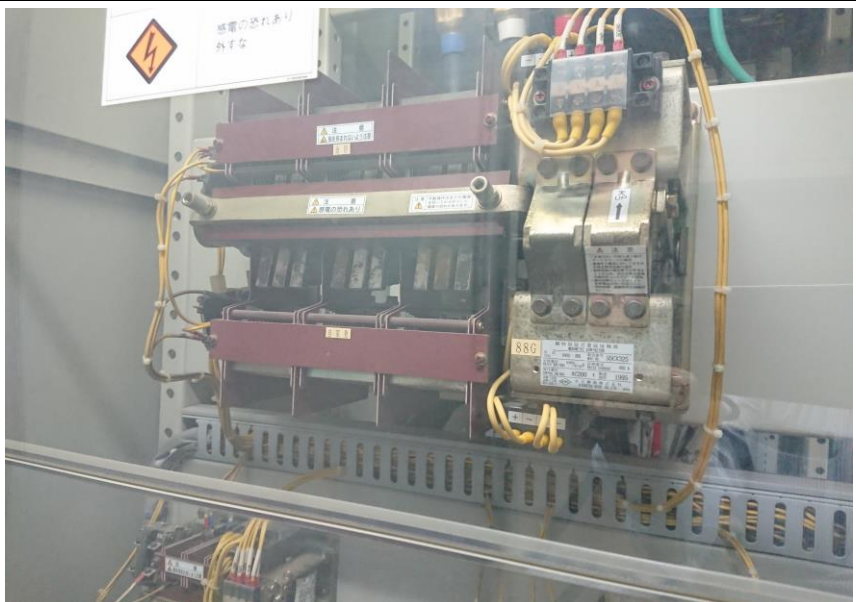
| 整理番号 | 3 電気 |

受変電設備  
AC-DC切替器 特に異常は見られ  
ないが、更新時期に来ている。

緊急度C

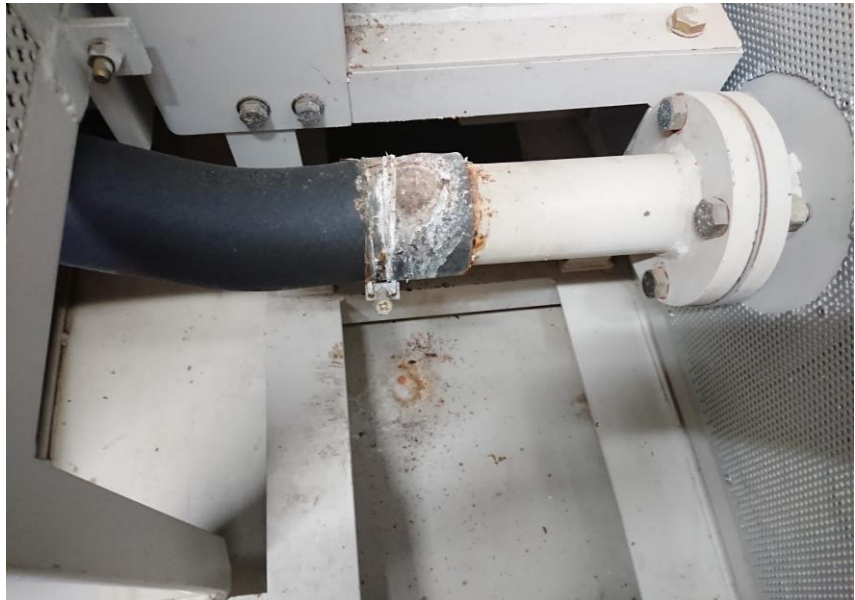
| 整理番号 | 4 | 電気 |

配管接続部の痛み  
近々に外れることはないと思われるが痛みがある

緊急度A

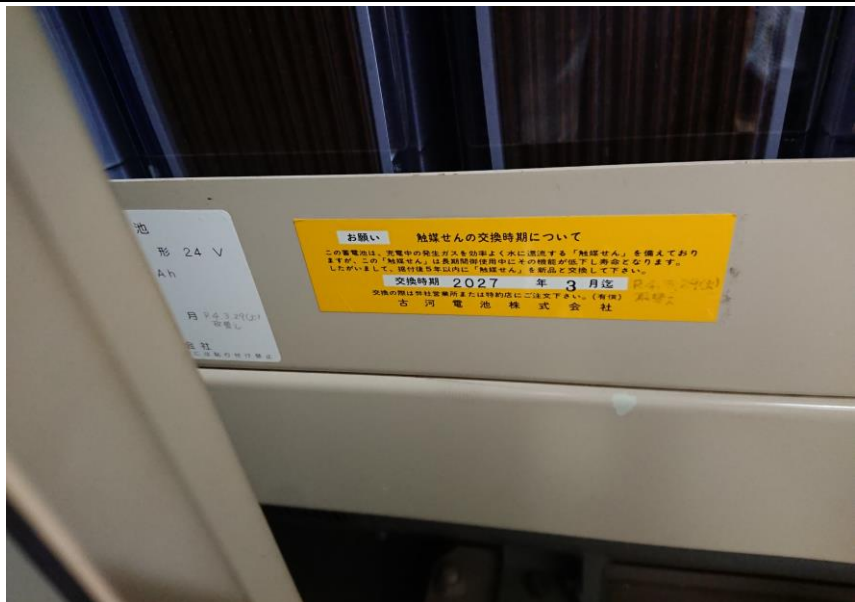
| 整理番号 | 5 | 電気 |

発電機始動用バッテリー

緊急度C

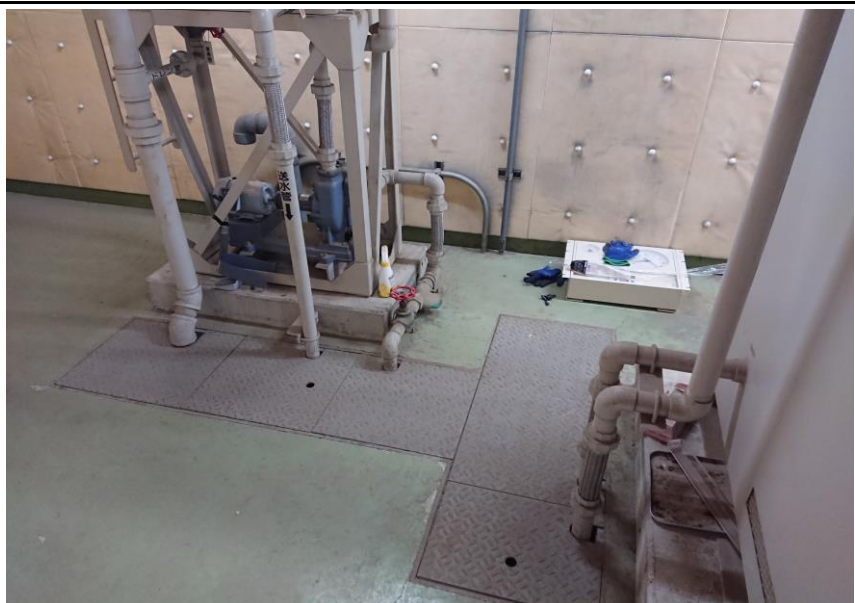
| 整理番号 | 6 | 電気 |

発電機室冷却水配管

緊急度C

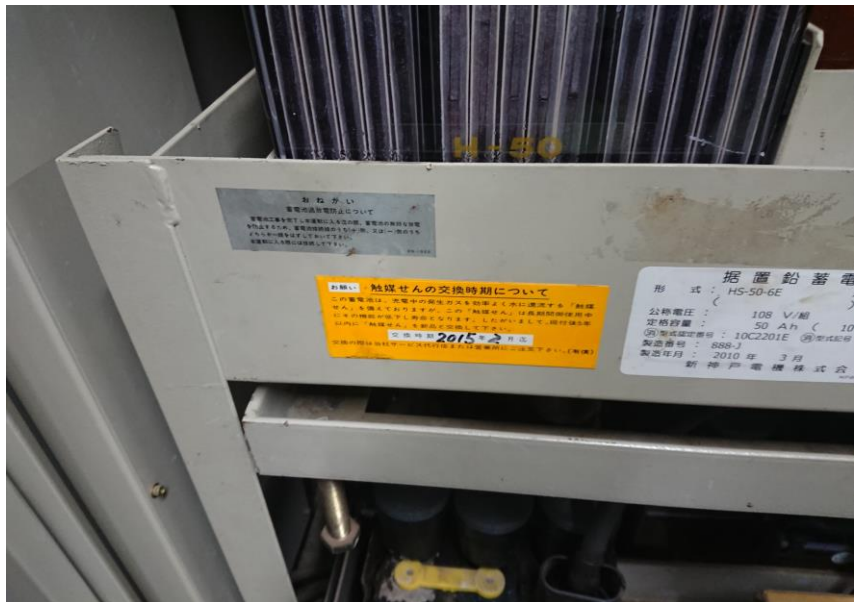
| 整理番号 | 7 | 電気 | | |

| 蓄電池の触媒せんの交換年度を過ぎている | | | | |
| 緊急度A | | | | |

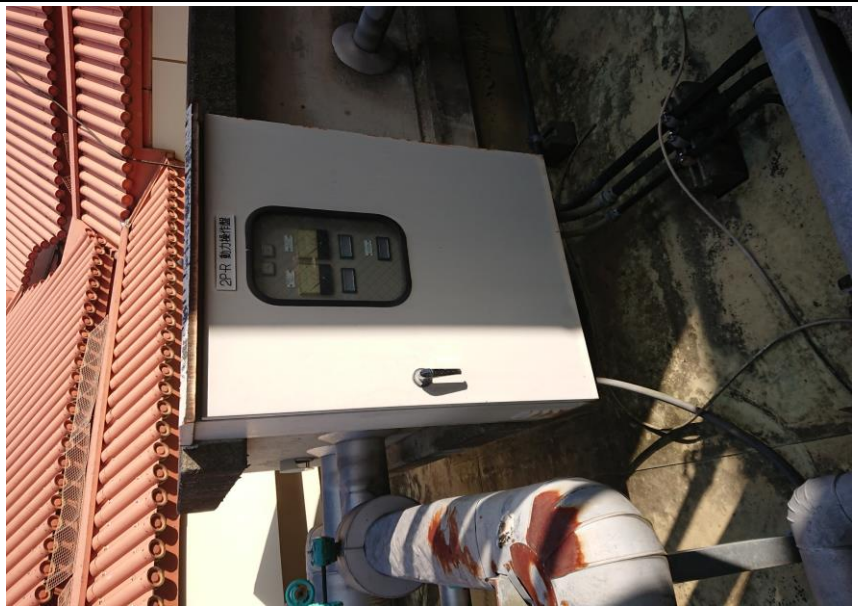
| 整理番号 | 8 | 電気 | | |

| 2P-R動力盤 | | | | |
| 盤自体の塗装が劣化し、一部錆が出ている。研磨後再塗装が<br>函体の交換が必要 | | | | |
| 緊急度A | | | | |

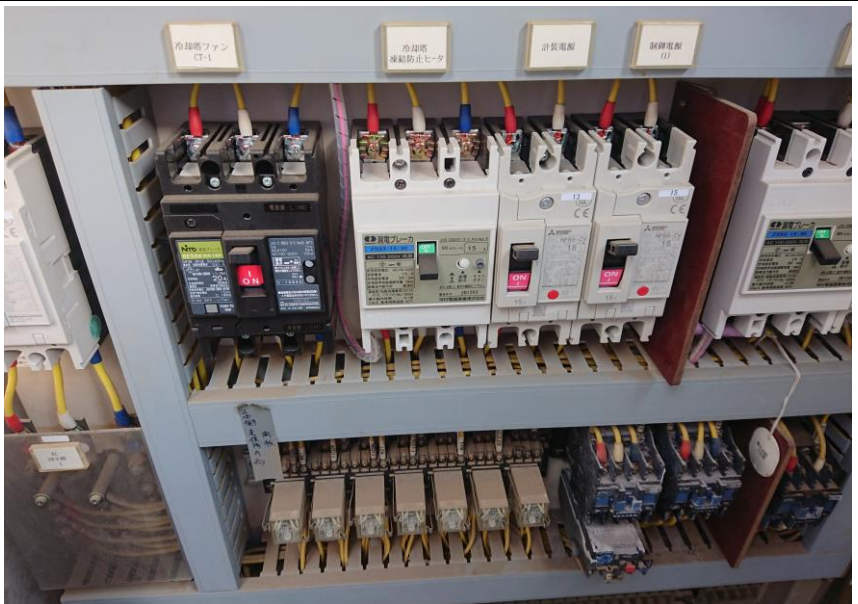
| 整理番号 | 9 | 電気 | | |

| 2P-R動力盤 | | | | |
| 内部の機器のブレーカ更新済み<br>リレー、マグネットについては未更新 | | | | |
| 緊急度C | | | | |

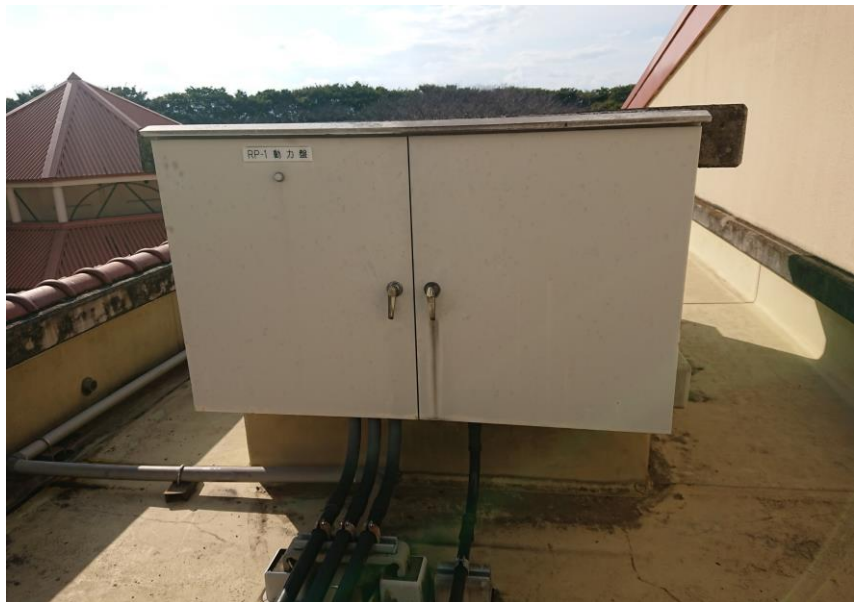
| 整理番号 | 10 | 電気 |

RP-1動力盤  
 RP-2動力盤と同様  
 内部の機器は交換済みだが、函体の塗装が劣化し錆が出始めている

緊急度A

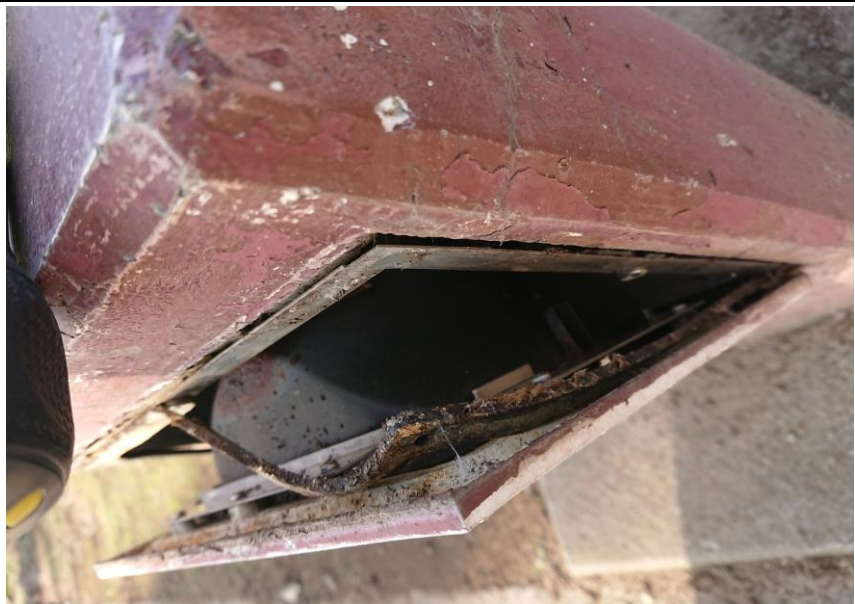
| 整理番号 | 11 | 電気 |

歩道に設置のウォールライト  
 表面のカバーがだいぶ傷んでいる。

緊急度A

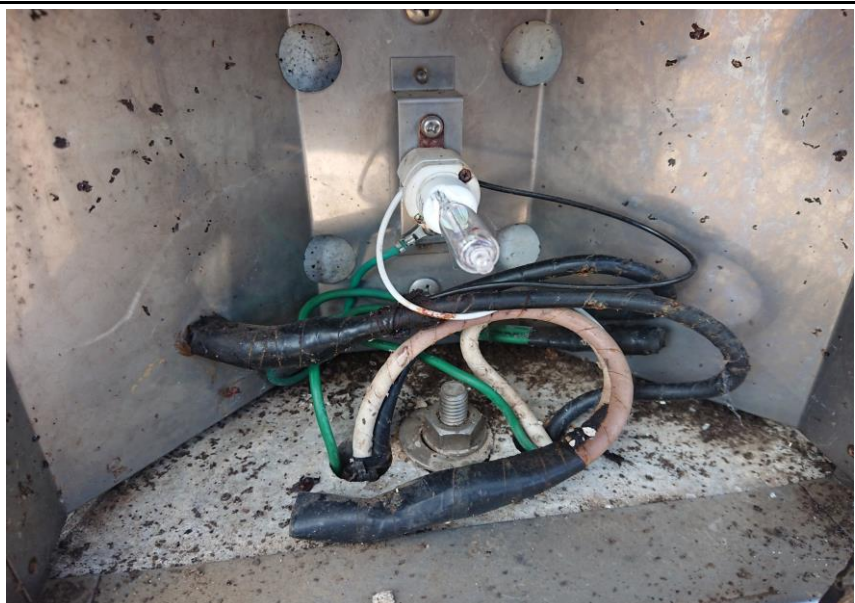
| 整理番号 | 12 | 電気 |

歩道に設置のウォールライト  
 ランプがハロゲン球を使用している  
 特注器具でカバーを取替えるて改造するのは、困難なのと思われるので  
 蓋をして、代わりの器具を近くに設置することが望ましい。

緊急度A

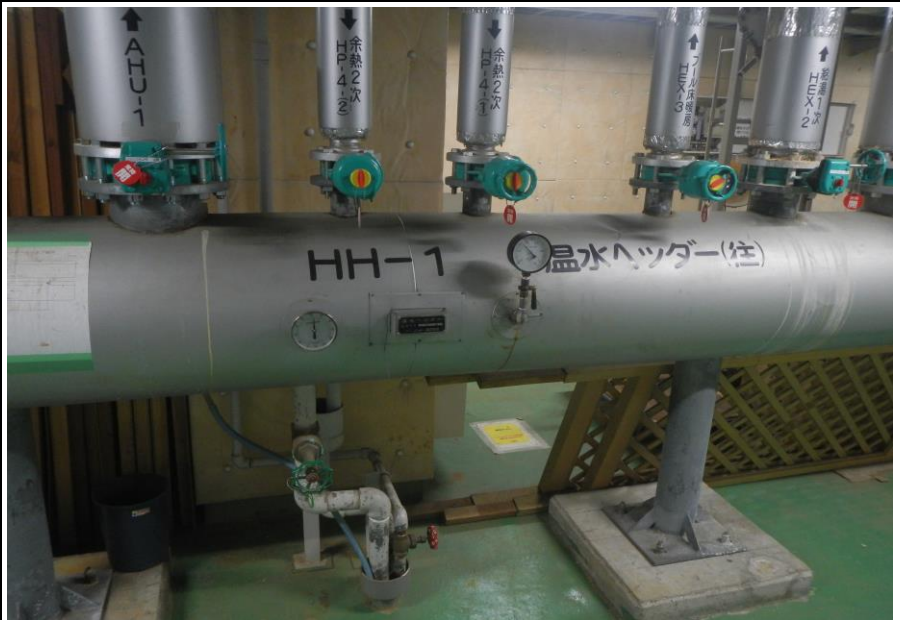
| 整理番号 | 1 | 機械 |

| 配管用弁類の更新は確認できるが | | |
| ヘッダー本体の更新も必要。 | | |
| 緊急度:C | | |

| 対応策:管体内部の腐食状況を | | |
| 調査し、腐食が著しい場合は大規模 | | |
| 改修時の更新が望ましい。 | | |

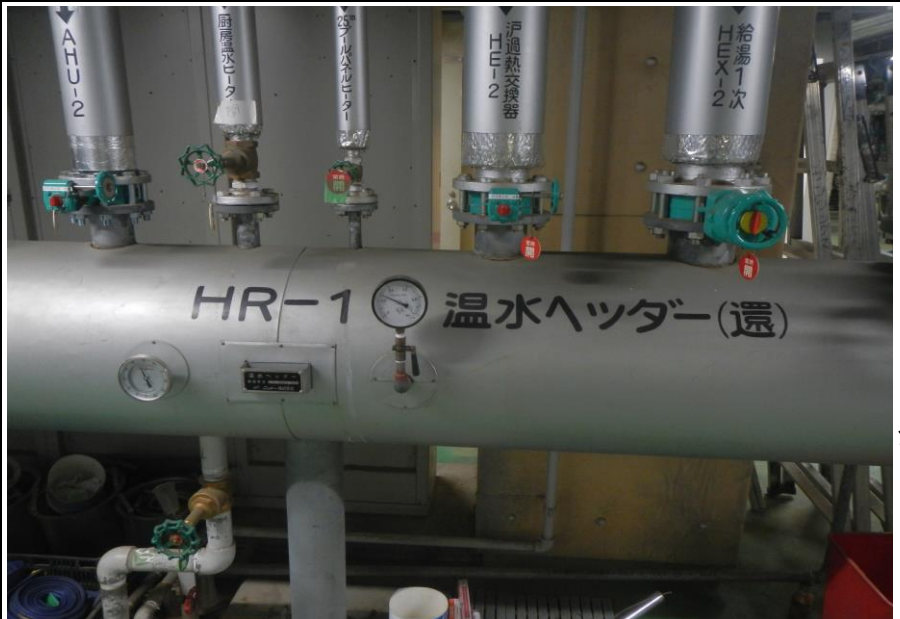
| 整理番号 | 2 | 機械 |

| 配管用弁類の更新は確認できるが | | |
| ヘッダー本体の更新も必要。 | | |
| 緊急度:C | | |

| 対応策:管体内部の腐食状況を | | |
| 調査し、腐食が著しい場合は大規模 | | |
| 改修時の更新が望ましい。 | | |

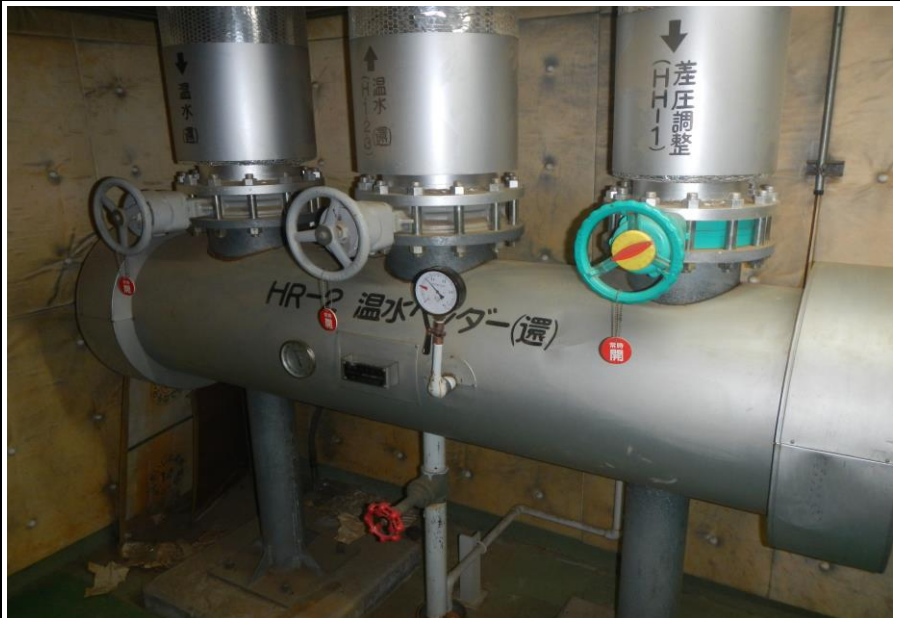
| 整理番号 | 3 | 機械 |

| 配管用弁類の更新は確認できるが | | |
| ヘッダー本体の更新も必要。 | | |
| 緊急度:C | | |

| 対応策:管体内部の腐食状況を | | |
| 調査し、腐食が著しい場合は大規模 | | |
| 改修時の更新が望ましい。 | | |

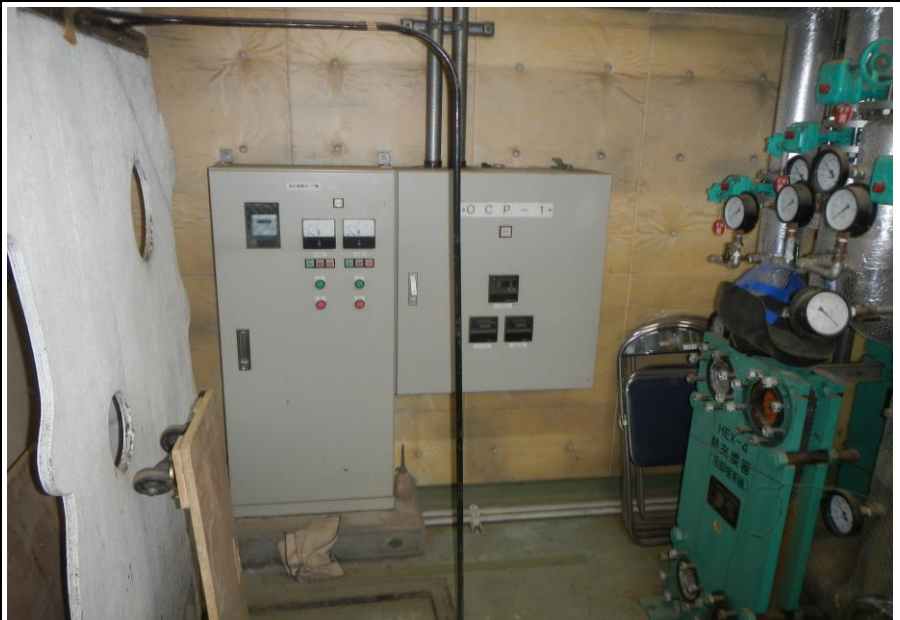
| 整理番号 | 4 | 機械 |

| 温室への予熱供給を中止している | | |
| 場合は撤去が望ましい。 | | |
| 緊急度:要調整 | | |

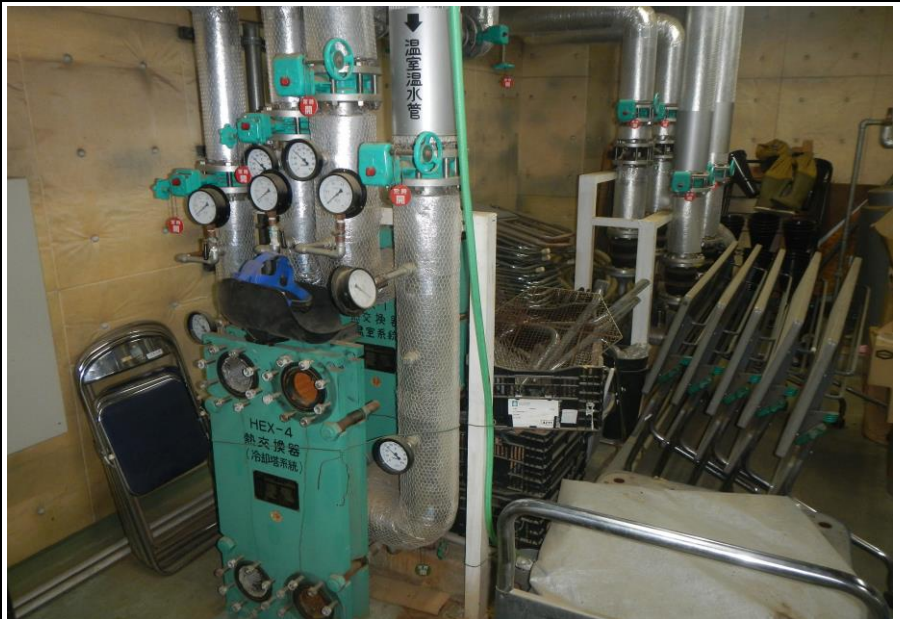
| 整理番号 | 5 | 機械 |

| 温室への予熱供給を中止している | | |
| 場合は撤去が望ましい。 | | |
| 緊急度:要調整 | | |

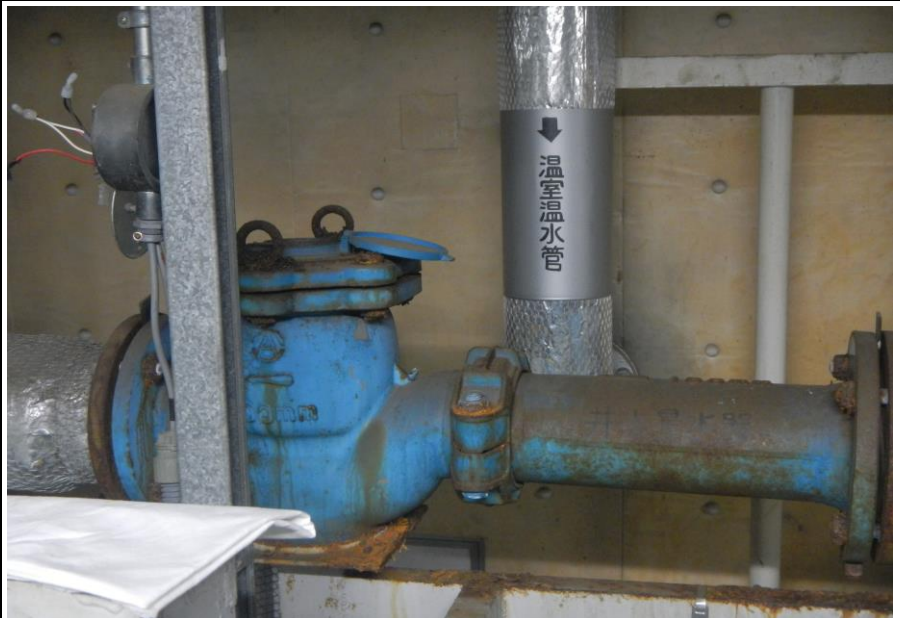
| 整理番号 | 6 | 機械 |

| プール補給水の井水混合量計測の<br>為に設置。 | | |
| 塩素滅菌剤注量の注入量制御に | | |
| 不具合が発生する可能性が有り。 | | |
| 緊急度:A | | |

| 対応策:上水量水器は改修されて<br>いるが、合わせて井水系統の改修も<br>必要。 | | |

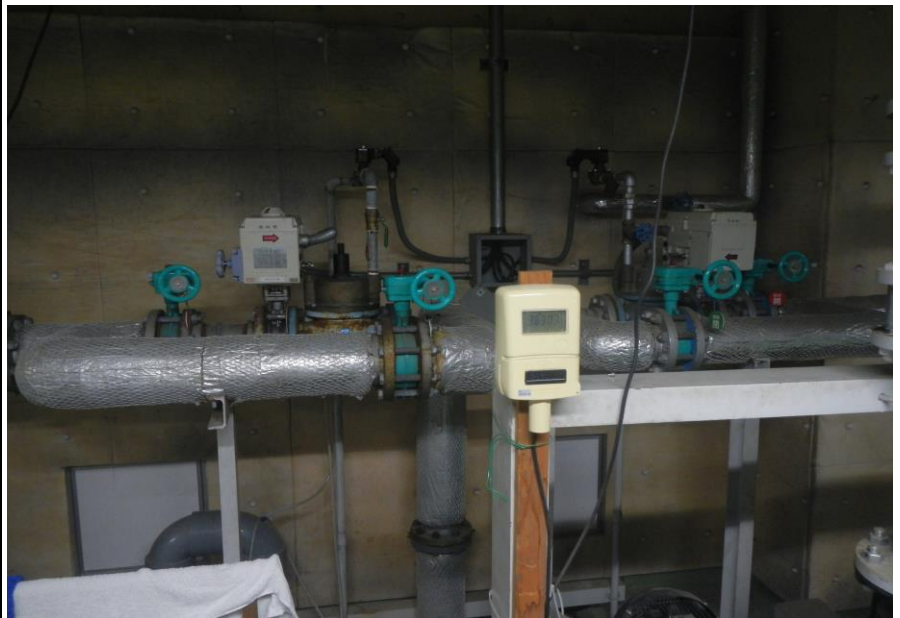
| 整理番号 | 7 | 機械 |

| プール補給水に井水を混合している<br>為、塩素注入量の制御が困難。<br>緊急度:A<br>対応策:量水器及び混合装置の<br>改修が必要。 | | |

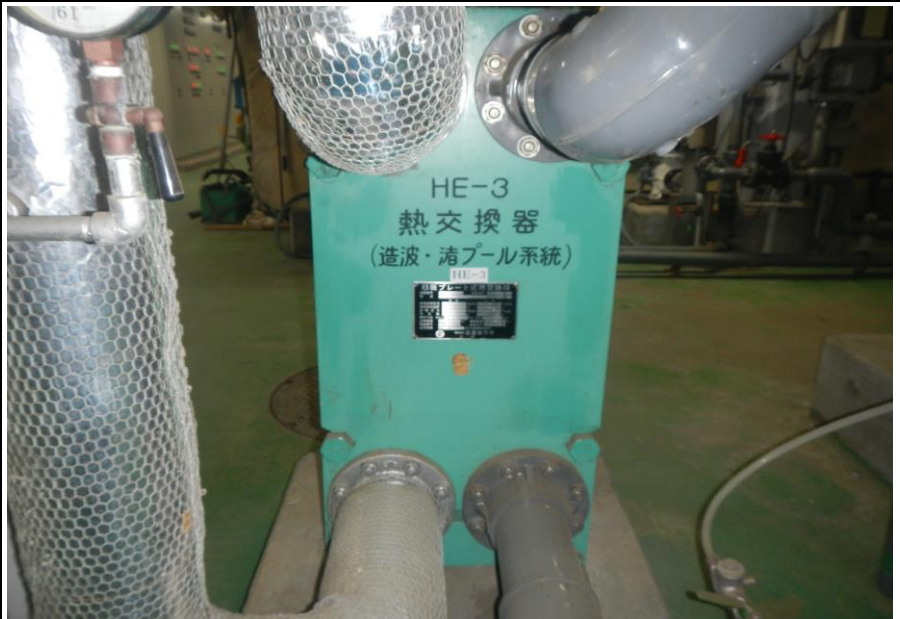
| 整理番号 | 8 | 機械 |

| プール系統の熱交換器更新が | | |
| 行われていない。 | | |
| 緊急度:A | | |

| 対応策:造波・渚プールを継続運用する | | |
| 場合は早期の改修が必要。 | | |

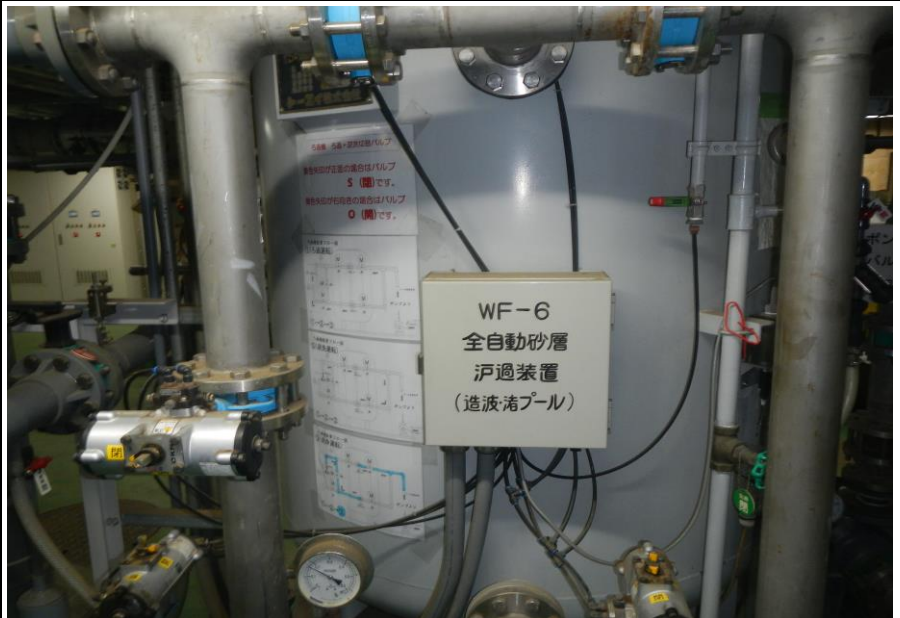
| 整理番号 | 9 | 機械 |

| プールろ過装置のろ材交換は | | |
| 行われているが、ろ過装置の | | |
| 改修が必要。 | | |
| 緊急度:C | | |

| 対応策:造波・渚プールを継続運用する | | |
| 場合は早期の改修が必要。 | | |

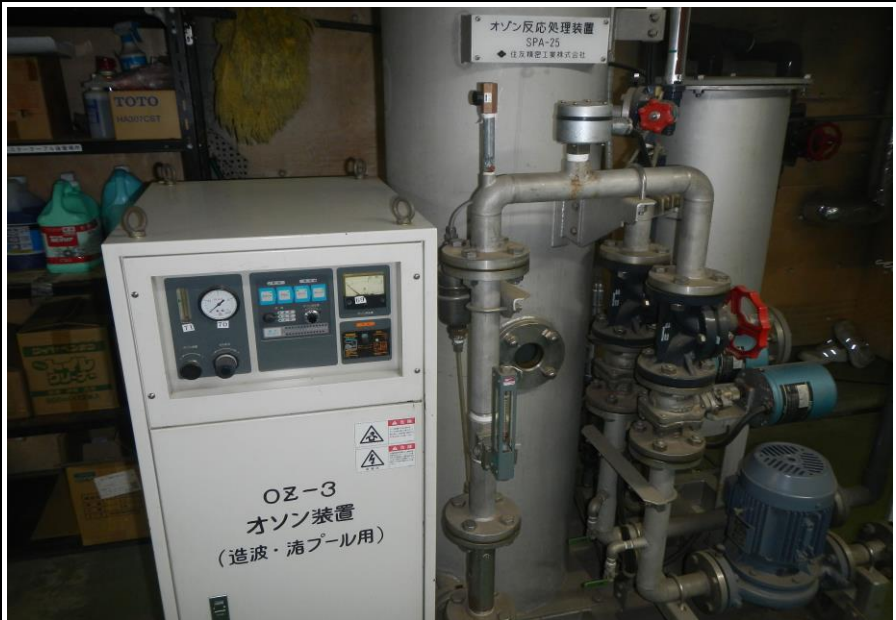
| 整理番号 | 10 | 機械 |

| プール水質の維持管理として<br>塩素滅菌とオゾン装置の併用を<br>行っている。 | | |
| 緊急度:A | | |

| 対応策:放電セルの交換周期は2年を<br>目安として計画する。 | | |
| セル交換費用は高価なため検討が<br>必要 | | |

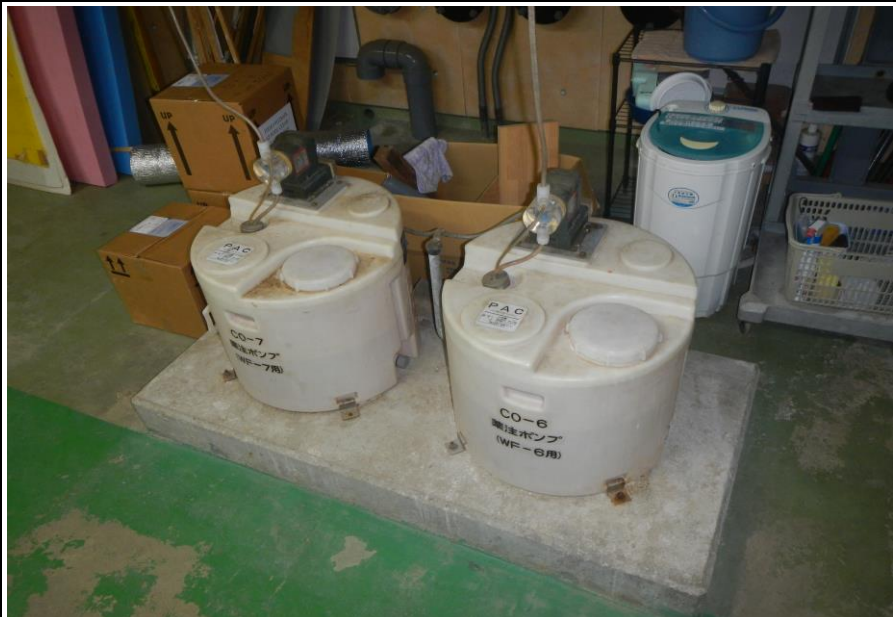
| 整理番号 | 11 | 機械 |

| プール水質の維持管理として | | |
| 塩素減菌を使用している。 | | |
| 薬注ポンプの定期的な更新が必要 | | |
| 緊急度:B | | |

| 対応策:薬注ポンプの更新を10年 | | |
| 目安として計画する。 | | |

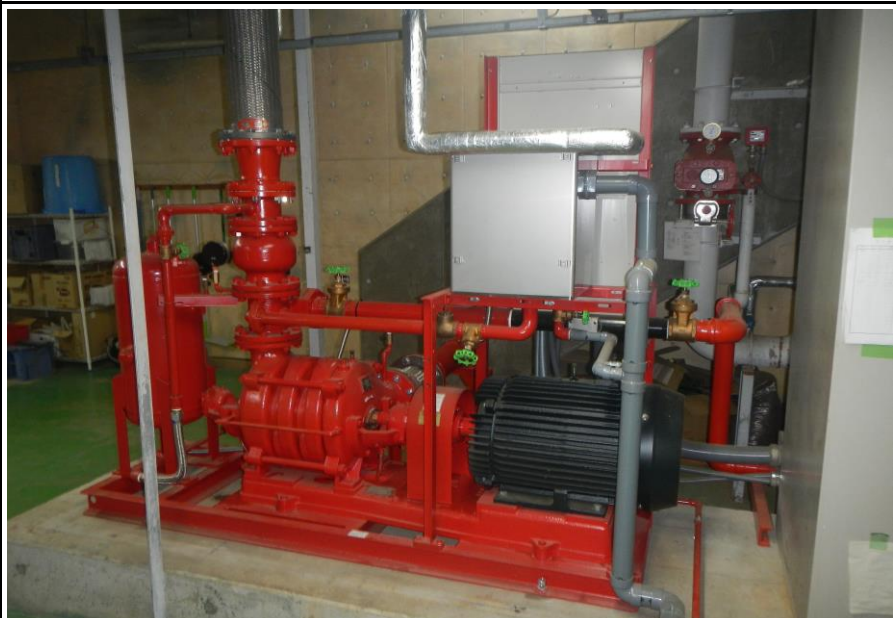
| 整理番号 | 12 | 機械 |

| 制御盤は更新されているが、ポンプ | | |
| 本体の更新も必要。 | | |
| 緊急度:B | | |

| 対応策:消防定期点検の報告に | | |
| よる。 | | |
