交換判断基準

まとめ

工事名称	深谷グリーパーク 屋根トラス・トップライト内膜 調査
------	----------------------------

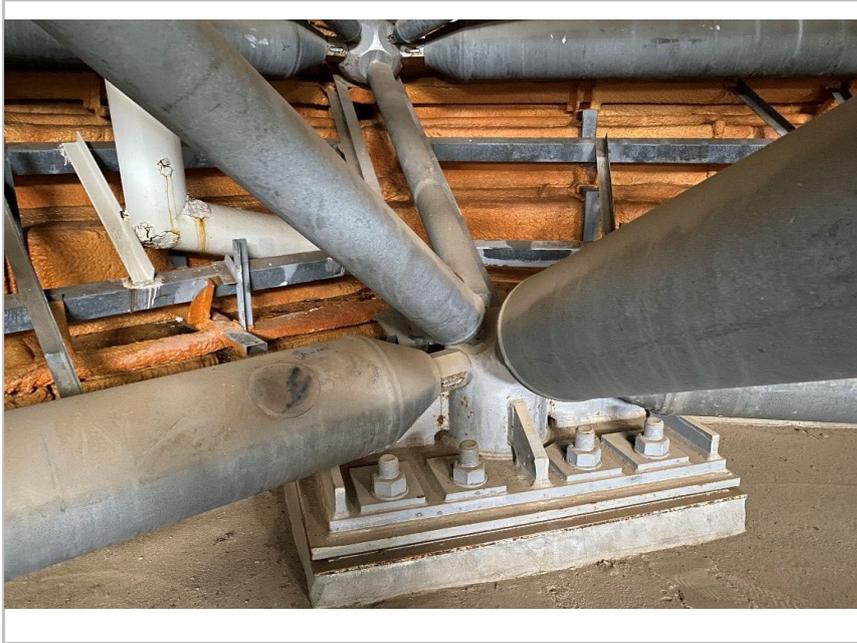
No.	10
日付	2024年10月8日
場所	A 1 0
項目	支承部状況
内容:	錆なし
FILE NAME

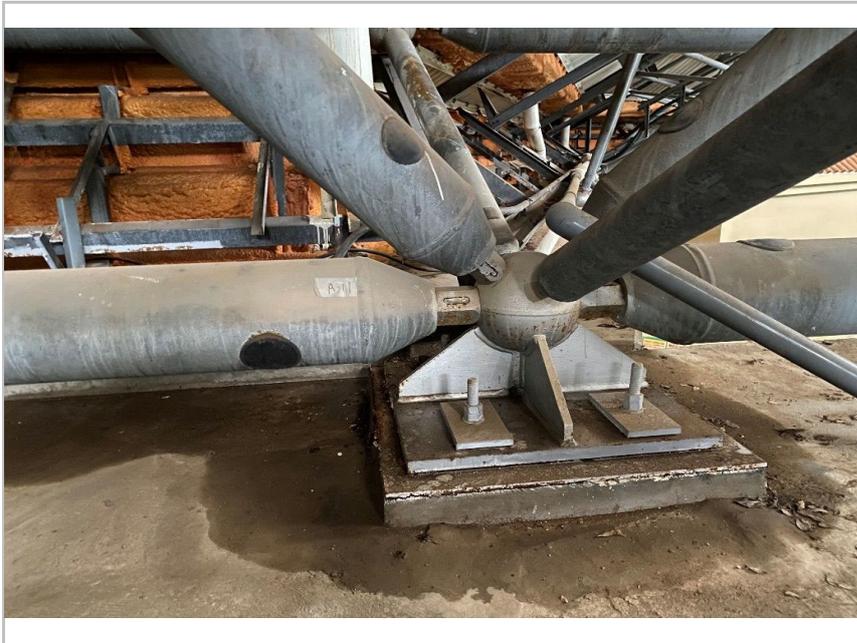
No.	11
日付	2024年10月8日
場所	A 1 1
項目	支承部状況
内容:	錆有り (水漏れ有)
FILE NAME

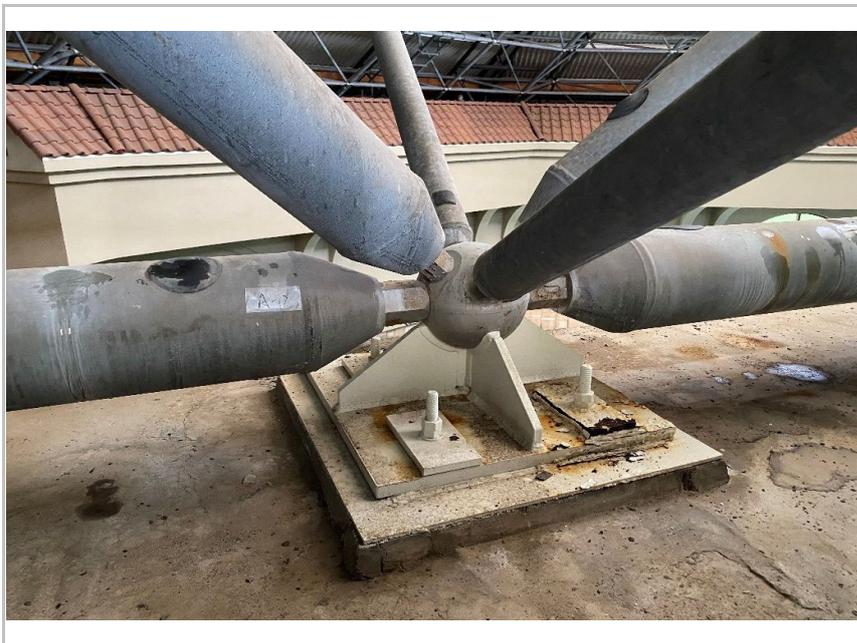
No.	12
日付	2024年10月8日
場所	A 1 2
項目	支承部状況
内容:	錆有り (水漏れ有)
FILE NAME

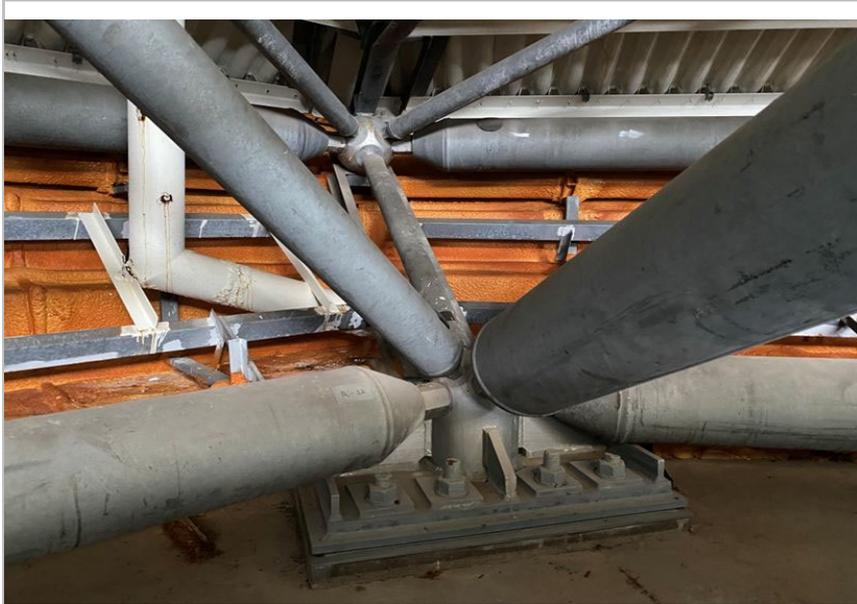
No.	22
日付	2024年10月8日
場所	A 2 2
項目	支承部状況

内容:
若干錆有り

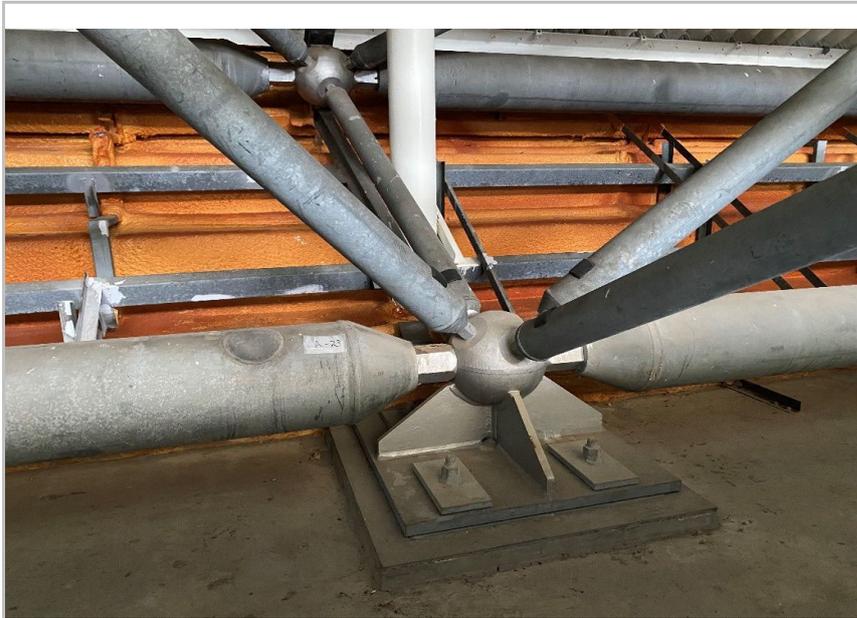
No.	23
日付	2024年10月8日
場所	A 2 3
項目	支承部状況

内容:
錆なし

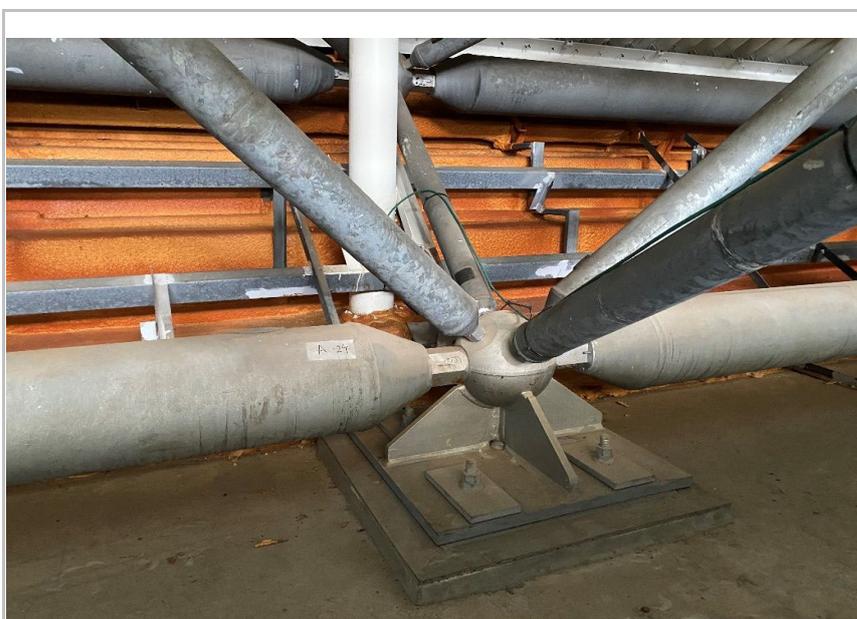
No.	24
日付	2024年10月8日
場所	A 2 4
項目	支承部状況

内容:
錆なし

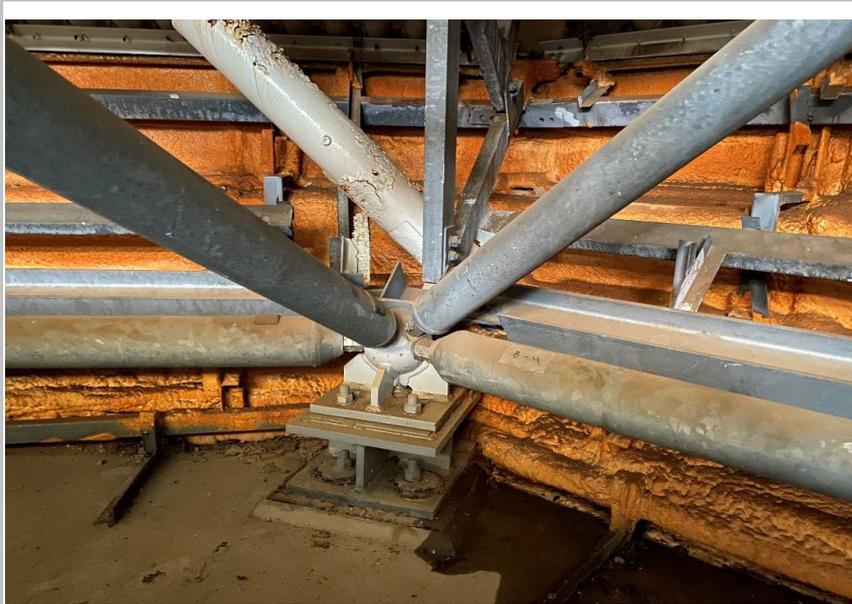
No.	28
日付	2024年10月8日
場所	B 4
項目	支承部状況
内容: 若干錆有り (水漏れ有)	
FILE NAME	A22.jpg

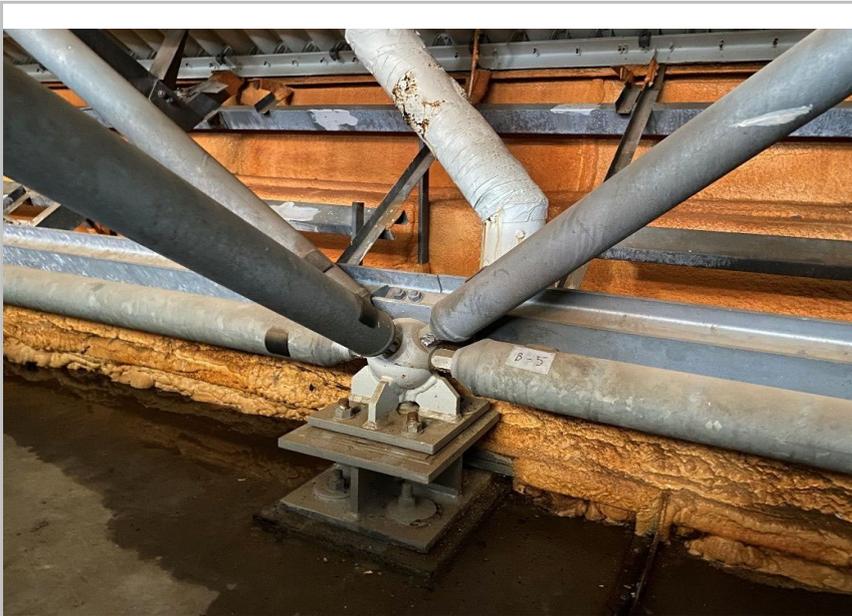
No.	29
日付	2024年10月8日
場所	B 5
項目	支承部状況
内容: 若干錆有り (水漏れ有)	
FILE NAME

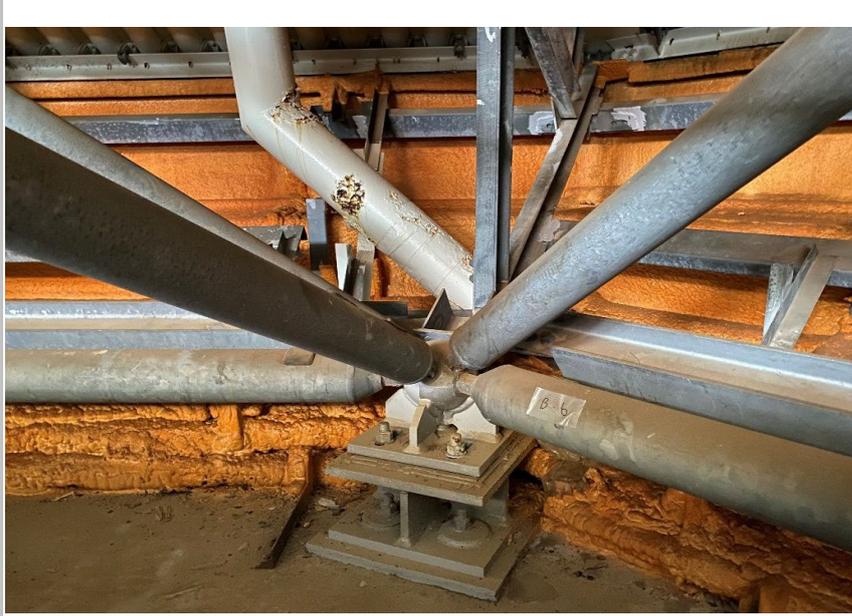
No.	30
日付	2024年10月8日
場所	B 6
項目	支承部状況
内容: 錆なし	
FILE NAME

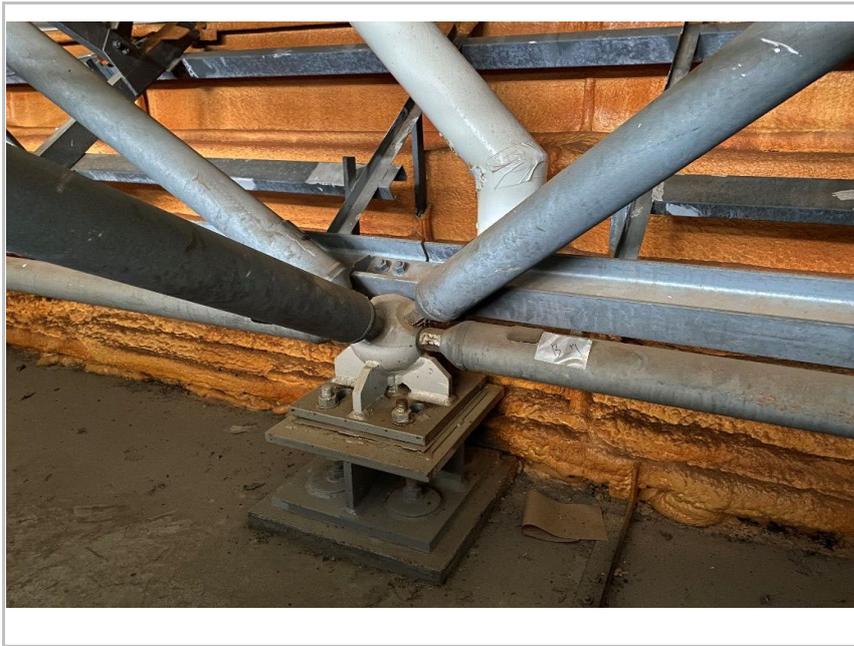
No.	31
日付	2024年10月8日
場所	B 7
項目	支承部状況
内容: 錆なし	
FILE NAME A22.jpg

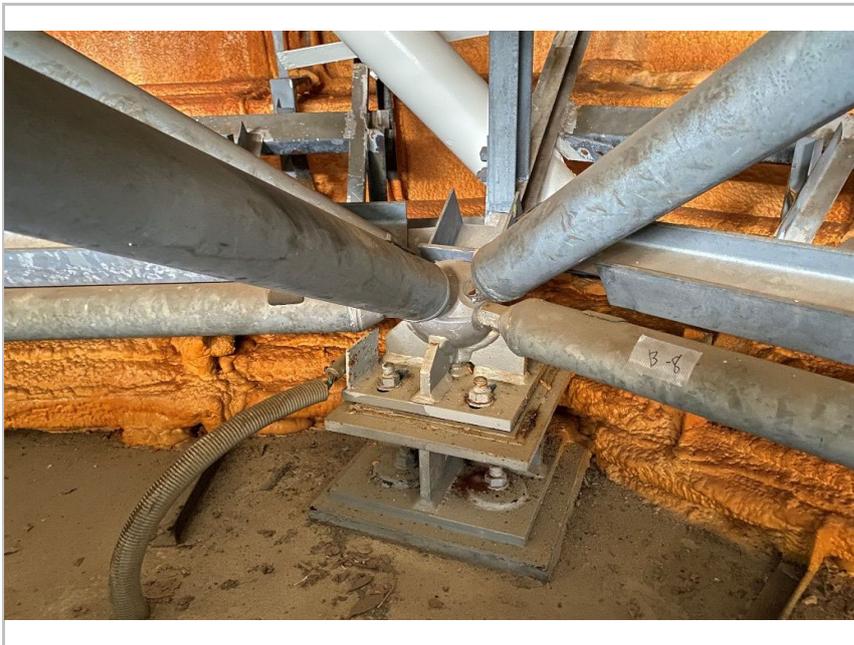
No.	32
日付	2024年10月8日
場所	B 8
項目	支承部状況
内容: 若干錆有り (水漏れ有)	
FILE NAME

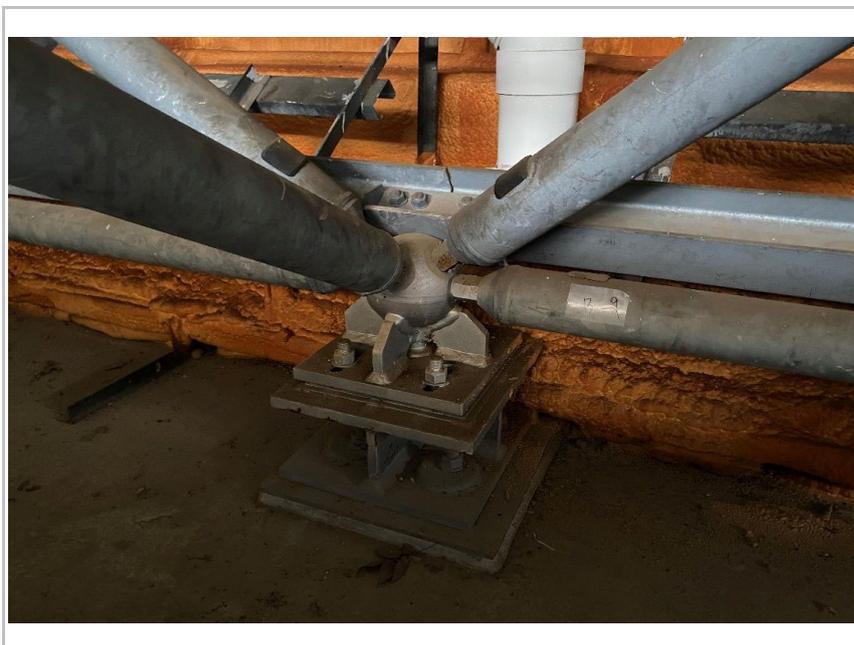
No.	33
日付	2024年10月8日
場所	B 9
項目	支承部状況
内容: 錆なし	
FILE NAME

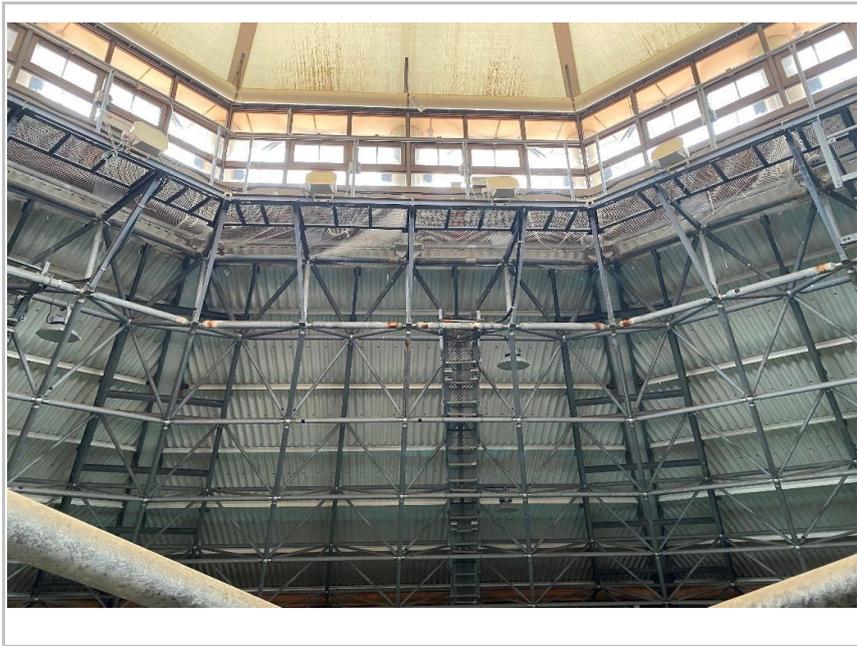
No.	34
日付	2024年10月8日
場所	C 1
項目	小屋根
内容: 錆び汁付着	
FILE NAME	A22.jpg

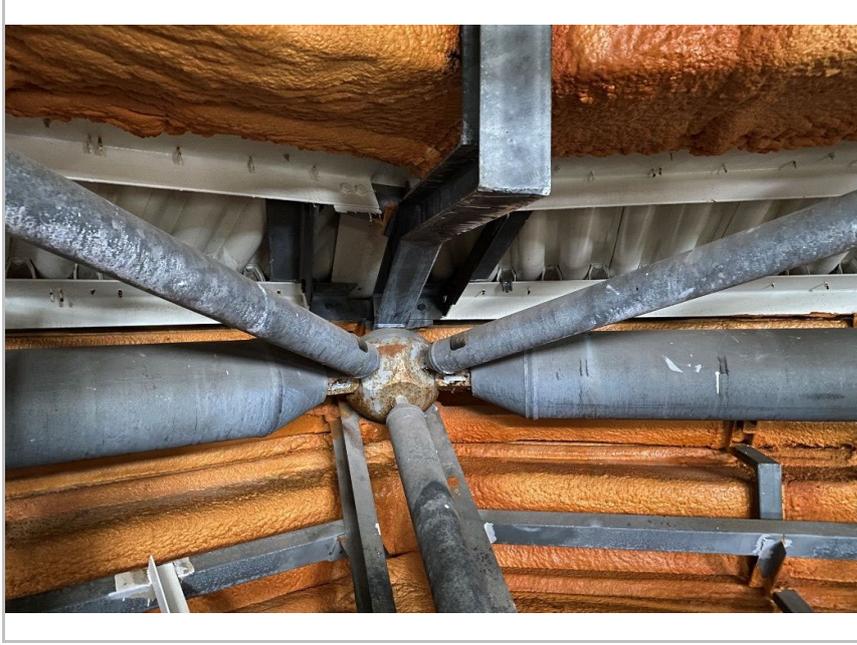
温水プールということで多湿であることは間違いないが、発錆の原因としてトップライトからの結露水と、漏水による水溜まりなどによる湿潤状態が影響していると考えられ、それらの対策も重要である。

No.	35
日付	2024年10月8日
場所	C 2
項目	上弦グローブ
内容: 錆有り (雨漏れ有)	
FILE NAME

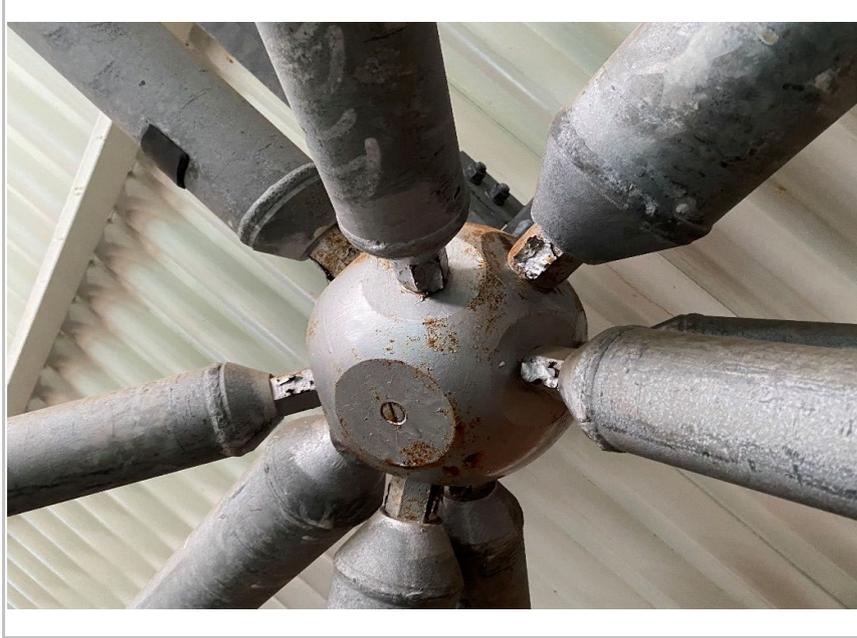
No.	36
日付	2024年10月8日
場所	C 3
項目	上弦ワッパ
内容: 塗装剥がれ	
FILE NAME

竣工から28年経過し支承部及びワッパ部などに、若干ではあるが錆や塗装の剥離が見られる事から、今後更に数十年利用をされるのであれば、全数塗装補修をするのが望ましいと思われる。

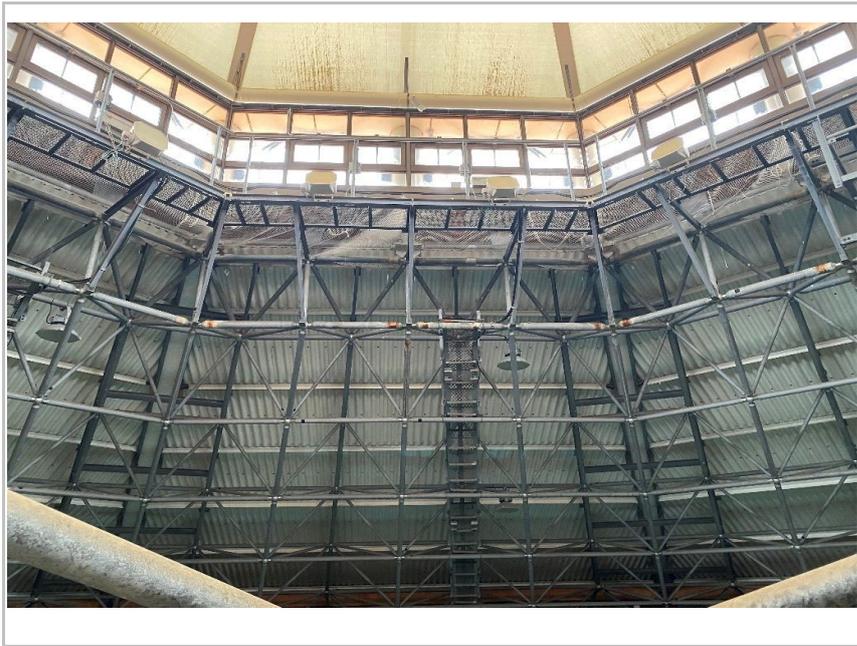
No.	37
日付	2024年10月8日
場所	C 1
項目	小屋根
内容: 錆び汁付着	
FILE NAME	A22.jpg

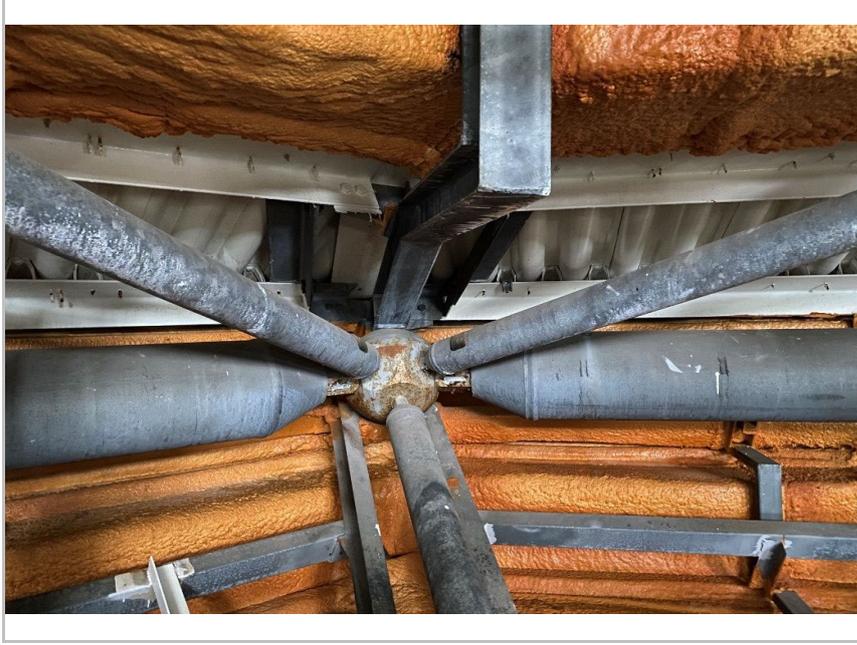
No.	38
日付	2024年10月8日
場所	C 2
項目	上弦グローブ
内容: 錆有り (雨漏れ有)	
FILE NAME

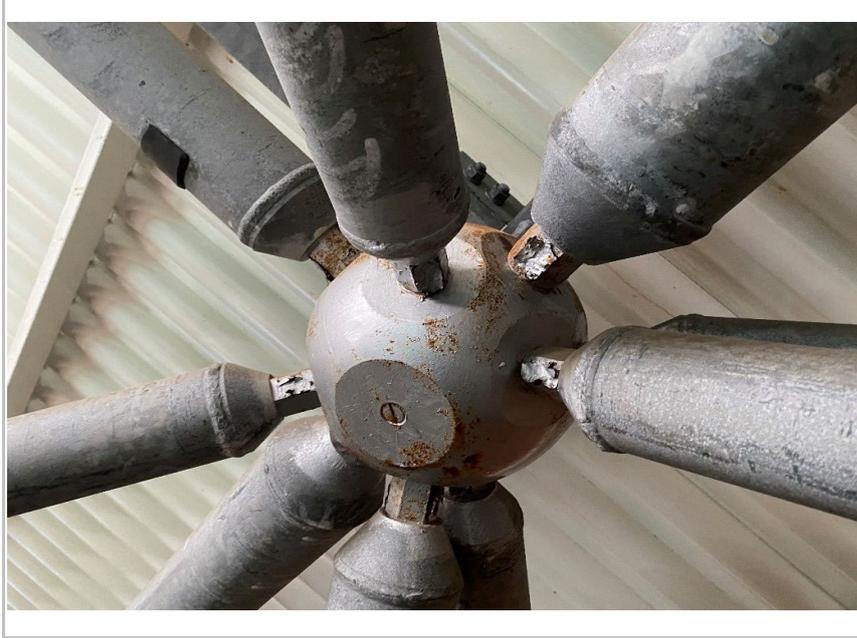
No.	39
日付	2024年10月8日
場所	C 3
項目	上弦ワッパ
内容: 塗装剥がれ	
FILE NAME

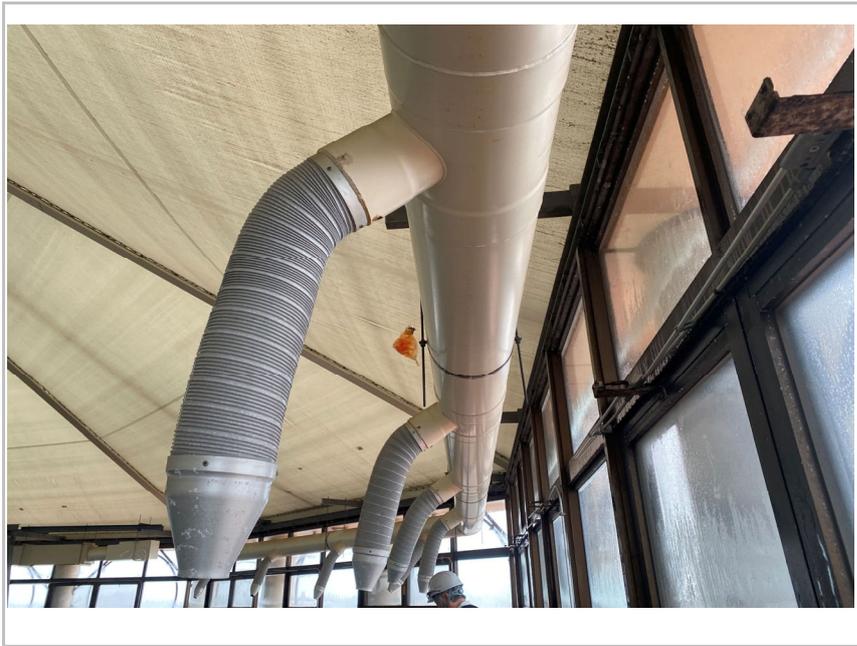
No.	55
日付	2024年10月8日
場所	C18-1
項目	大屋根 キャットウォーク
内容:	付着物あり
FILE NAME	A22.jpg

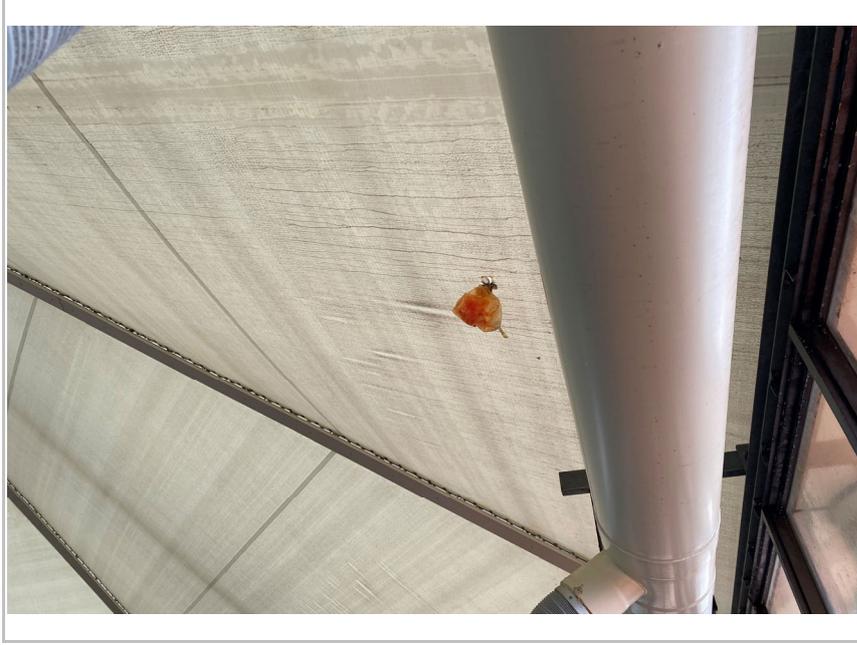
No.	56
日付	2024年10月8日
場所	C18-2
項目	大屋根 キャットウォーク
内容:	風船の割れたものと思われる
FILE NAME

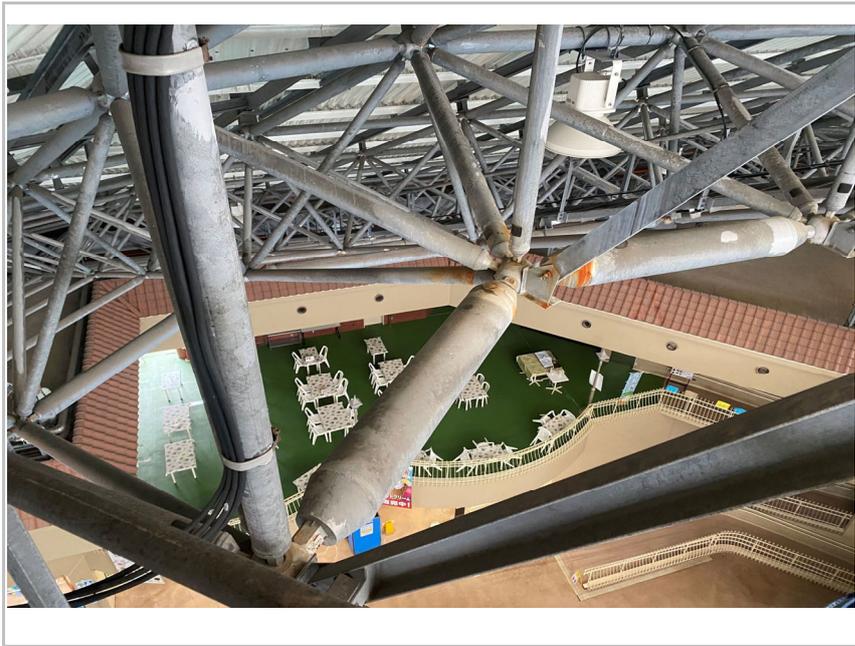
No.	67
日付	2024年10月8日
場所	C 2 8
項目	大屋根 キャットウォーク
内容:	錆び汁状況
FILE NAME	A22.jpg

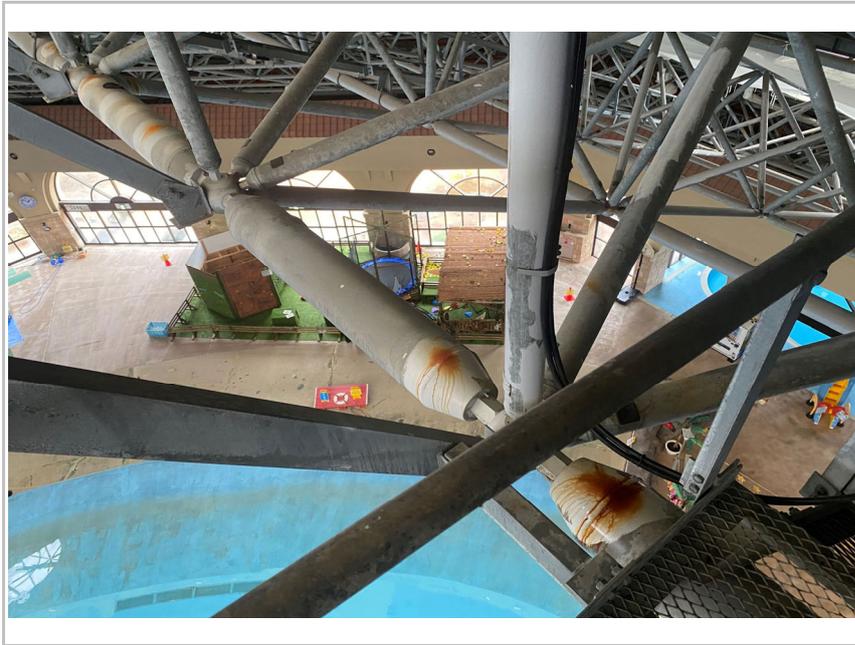
No.	68
日付	2024年10月8日
場所	C 2 9
項目	大屋根 キャットウォーク
内容:	錆び汁状況
FILE NAME
