# 調査報告書

深谷市グリーンパーク・パティオ内スライダー等劣化調査  
—鉄骨階段・ウォータースライダー—

2024年3月

株式会社 相和技術研究所 一級建築士事務所

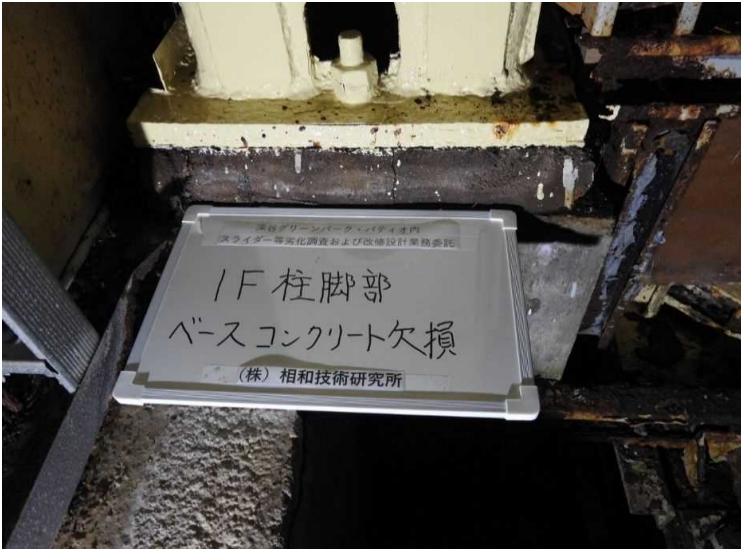
| | 写真番号: 1 |

- (1) 鉄骨階段を支持するベースコンクリートについて一部欠損・ひび割れを確認した。
- (2) 鉄骨階段のササラ桁プレート・踊場床支持鋼材にて腐食が進んでいる箇所が多数見られ、プレート厚みが減少している箇所が散見された。
- (3) 鉄骨階段の踊り場に設置されている手摺の脚部は腐食が進み、欠損している箇所が確認された。
- (4) 鉄骨階段周辺に配置されている擬岩を構成する下地部材にて母材やアンカーボルトで腐食が進行している箇所が多数確認された。

| | 撮影内容<br>1F柱脚部<br><br>ベースコンクリート欠損 |

鉄骨階段については鉄骨部材接合部においては良好な状態が保たれてはいるものの、鉄骨部材の錆による損傷が著しいことが確認され、当該建造物も竣工から約 30 年が経過しており、今後の永続的な利用を踏まえると、補修等による安全性の確保は難しいと思われることから、建て替えることが望ましいと判断する。

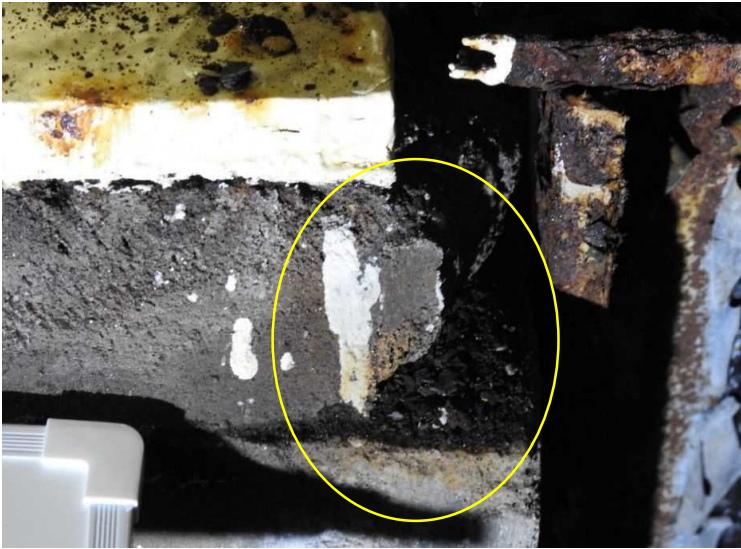
| | 写真番号: 2 |

| | 撮影内容<br>1F柱脚部<br><br>ベースコンクリート欠損 |

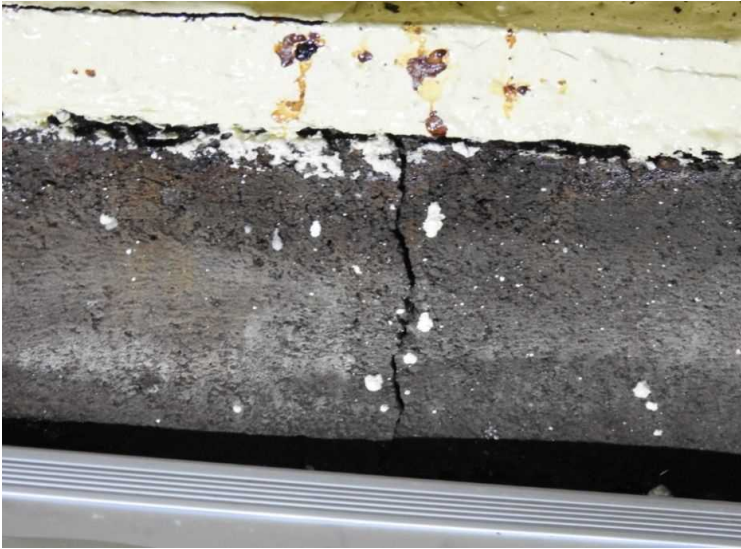
| | 写真番号: 3 |

| | 撮影内容<br>1F柱脚部<br><br>ベースコンクリートひび割れ |

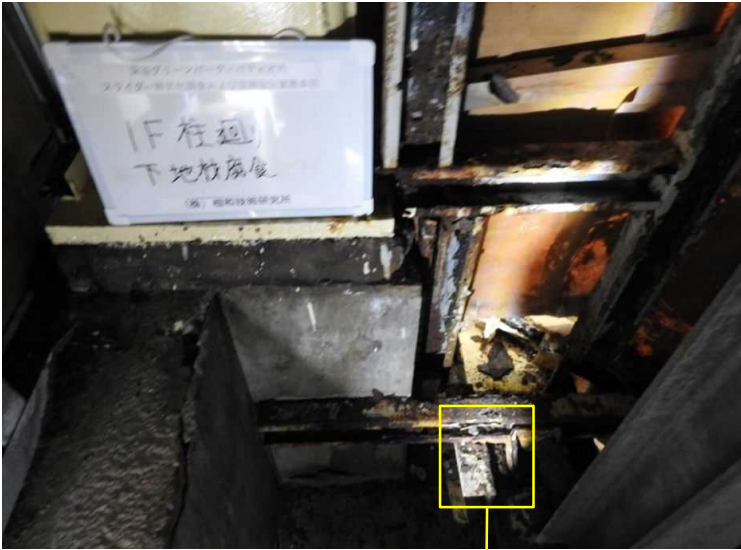
| | 写真番号： 4 |

| | 撮影内容<br>1F 下地材腐食破断 |

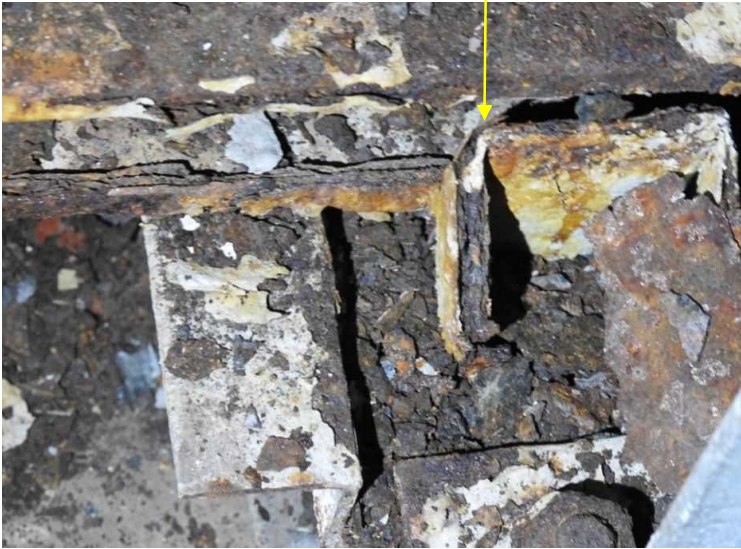
| | 写真番号： 5 |

| | 撮影内容<br>1F 下地材腐食破断 |

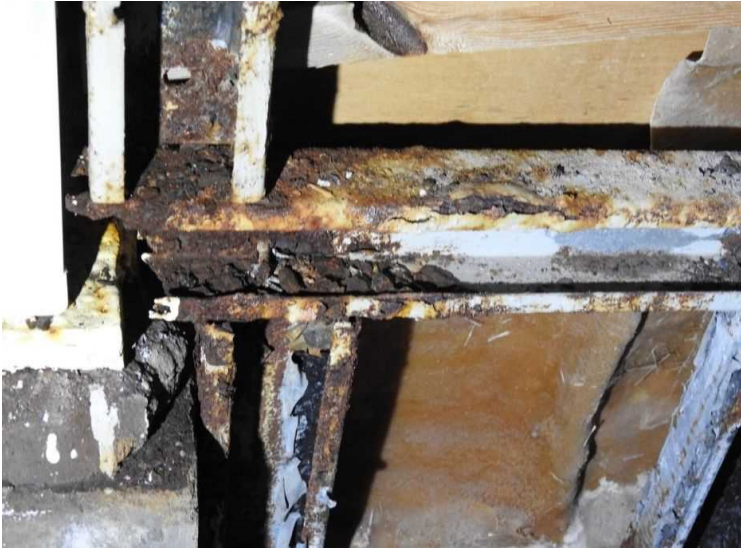
| | 写真番号： 6 |

| | 撮影内容<br>1F 下地材腐食破断 |

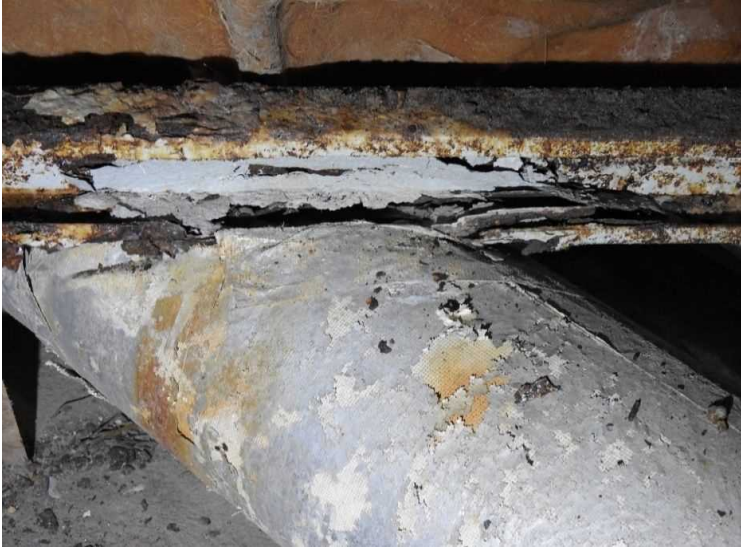
| | 写真番号: 7 |

| | 1F 下地材腐食破断 |

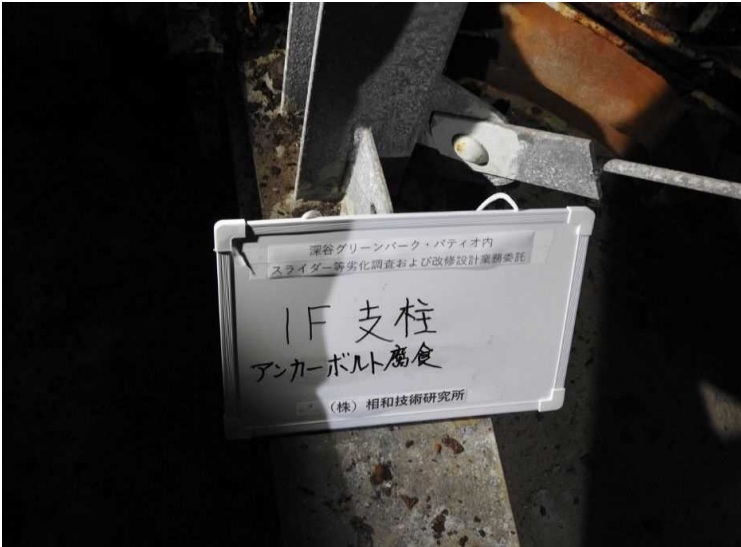
| | 写真番号: 8 |

| | H支柱アンカーボルト腐食 |

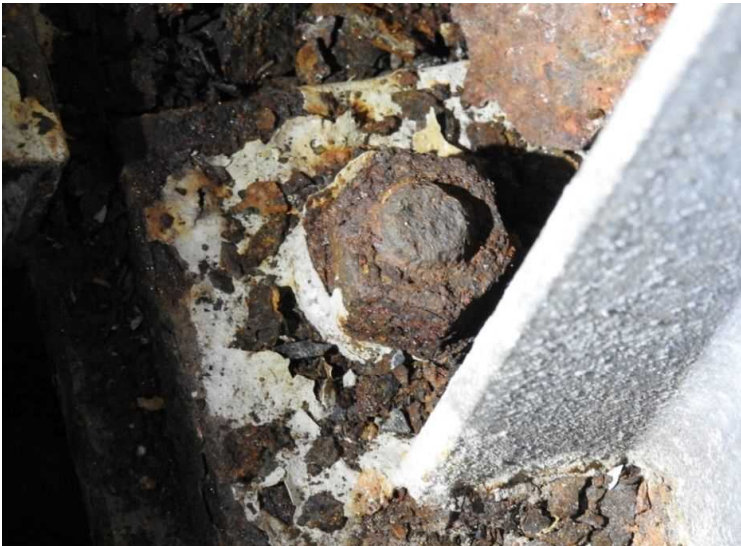
| | 写真番号: 9 |

| | H支柱アンカーボルト腐食 |

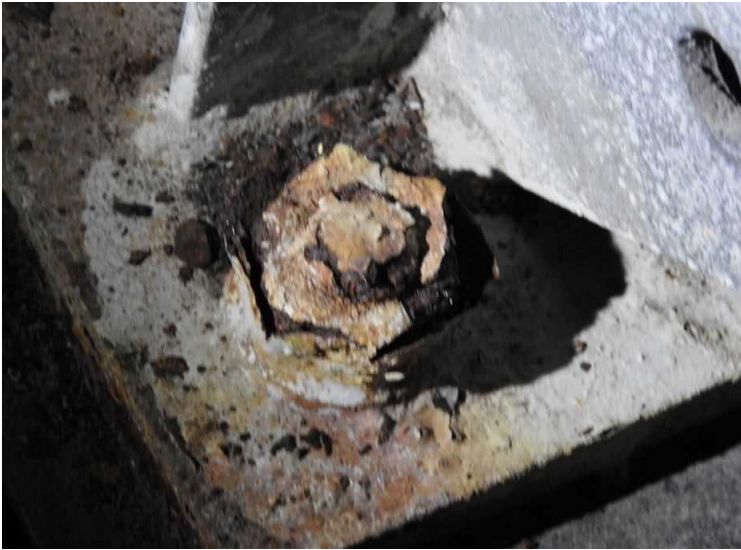
| | 写真番号: 10 |

| | H支柱アンカーボルト腐食 |

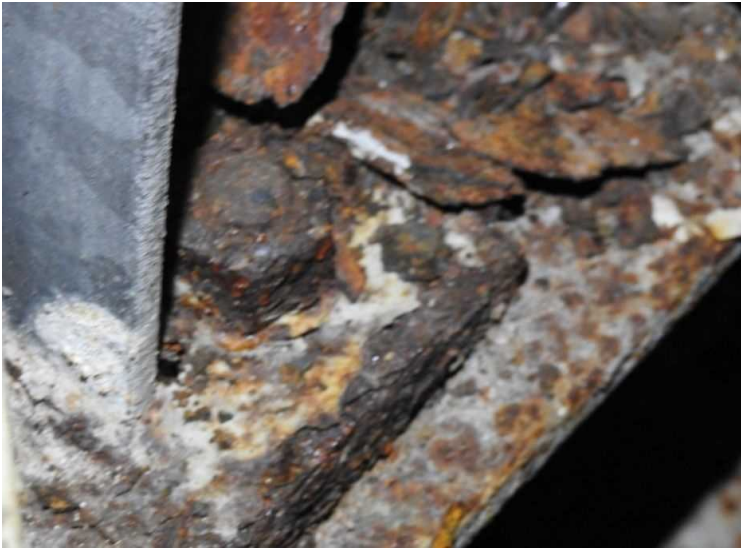
| | 写真番号: 11 |

| | H支柱アンカーボルト腐食 |

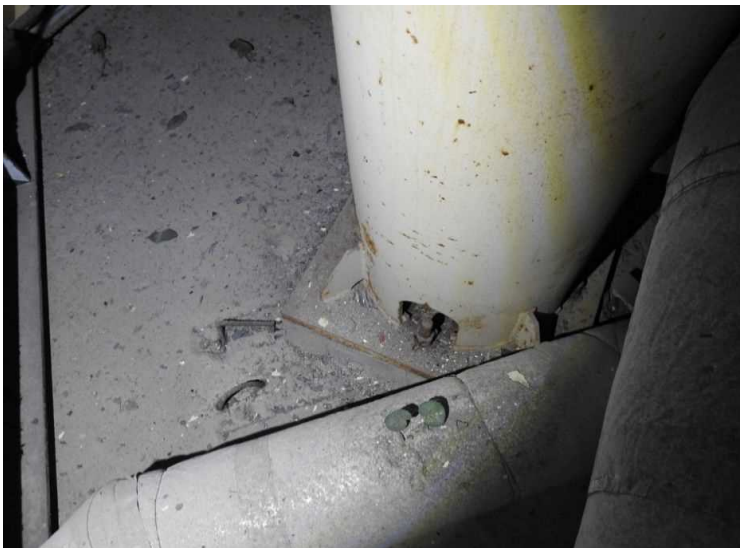
| | 写真番号: 15 |

| | <p>円柱柱ベースプレート</p> <p>アンカー腐食著しい</p> |

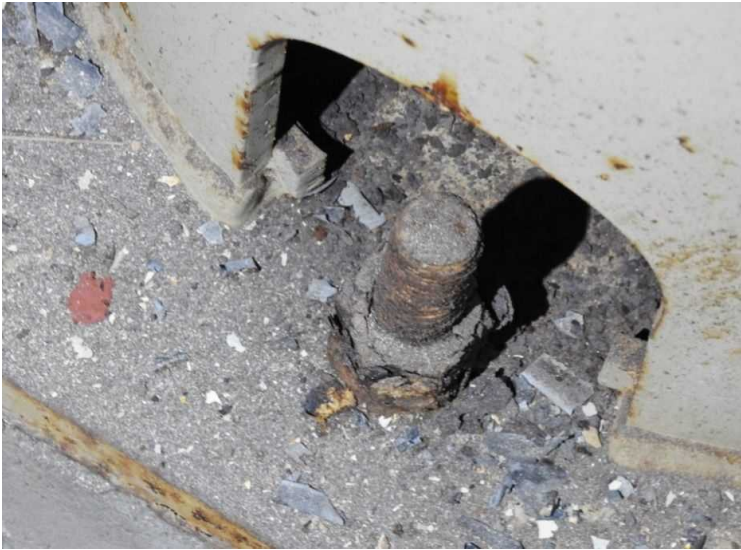
| | 写真番号: 16 |

| | 撮影内容<br><br>円柱柱ベースプレート<br>アンカー腐食著しい |

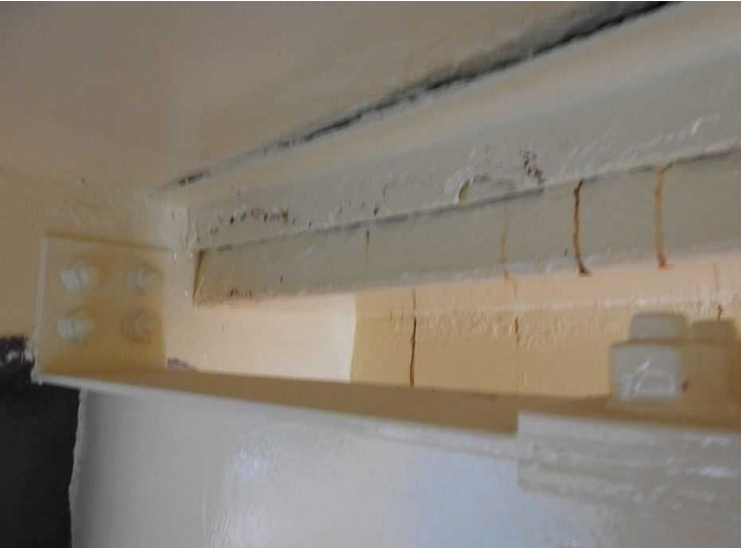
| | <table border="1"> <tr> <td>写真番号:</td><td>33</td></tr> <tr> <td>撮影内容</td><td>L型鋼材腐食著しい</td></tr> </table> | 写真番号: | 33 | 撮影内容 | L型鋼材腐食著しい |

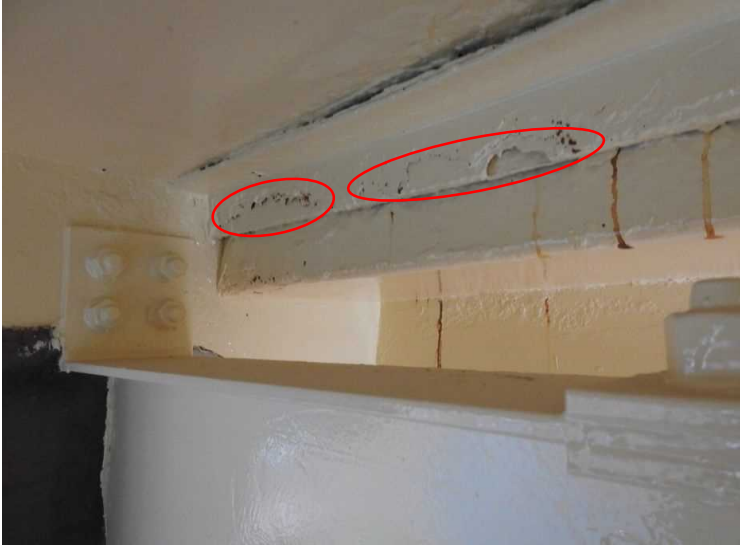
| | 写真番号: 34 |

| | L型鋼材腐食著しい |

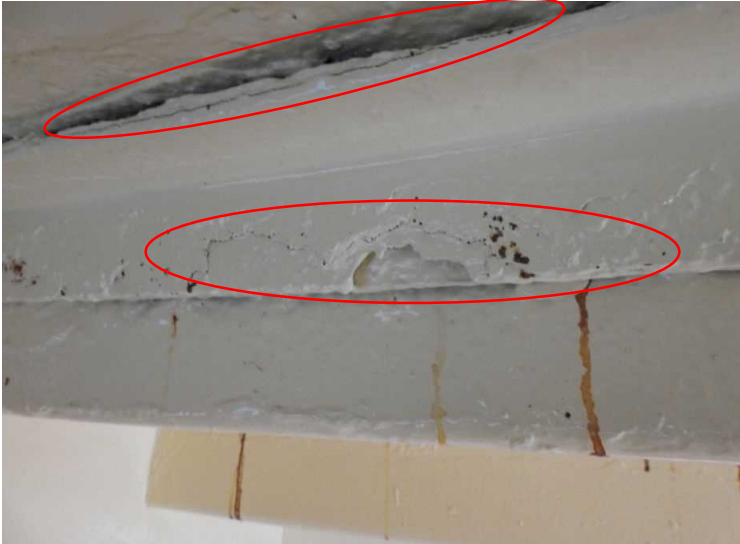
| | 写真番号: 35 |

| | L型鋼材と床材の腐食著しい |

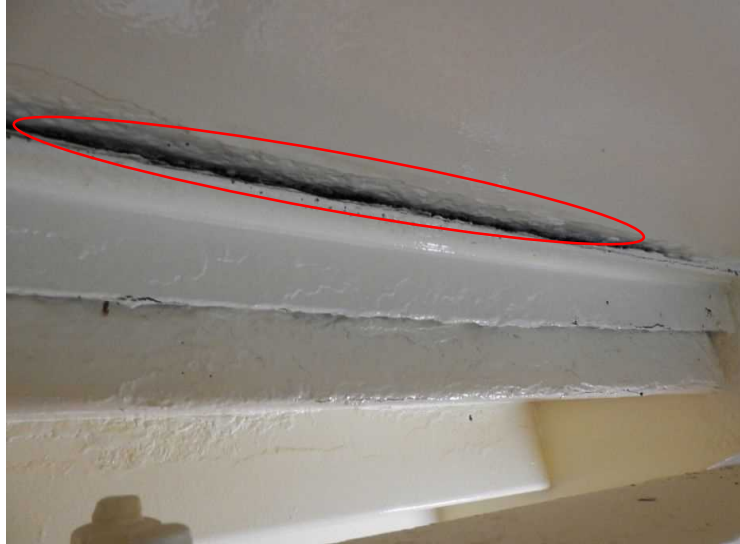
| | 写真番号: 36 |

| | 床材の腐食著しい |

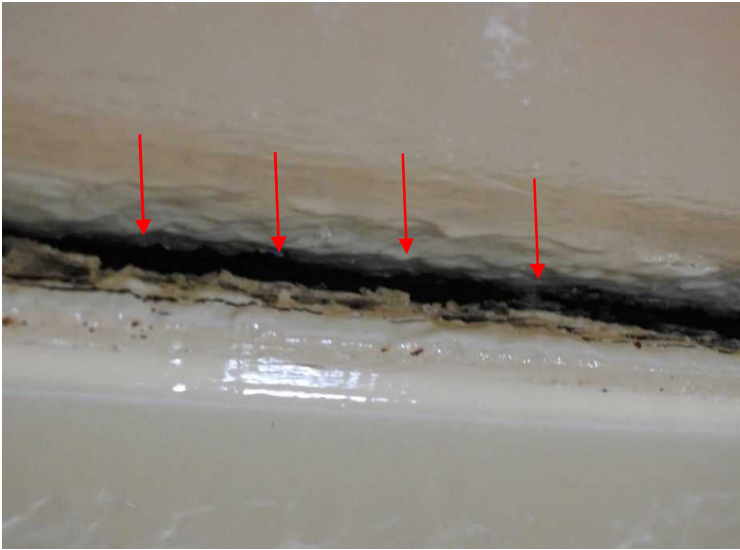
| | 写真番号: 37 |

| | 床材の腐食著しい |

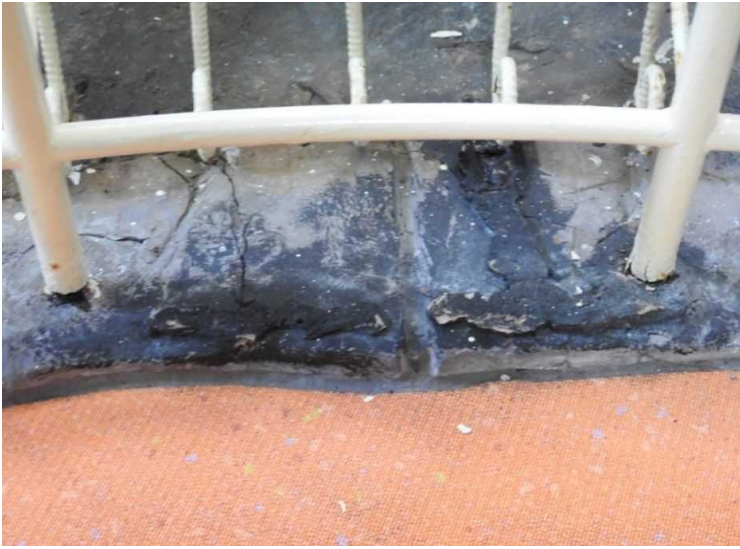
| | 写真番号: 38 |

| | 手摺支柱基部腐食破断 |

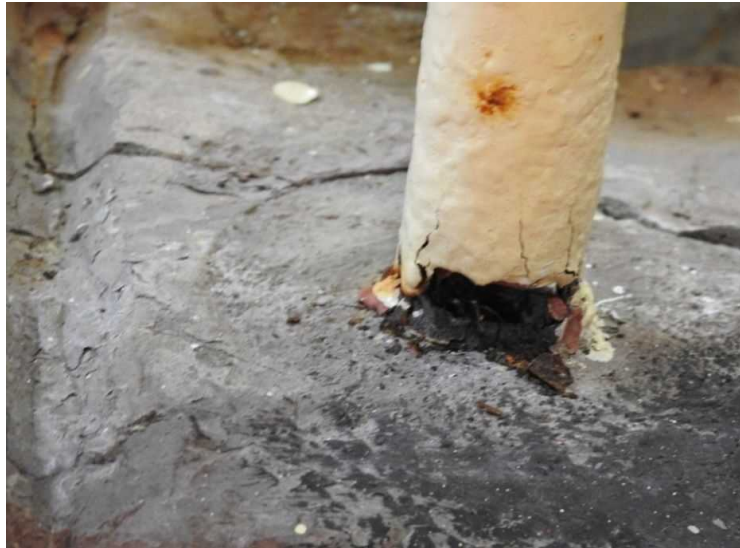
| | 写真番号: 39 |

| | 手摺支柱基部腐食破断 |

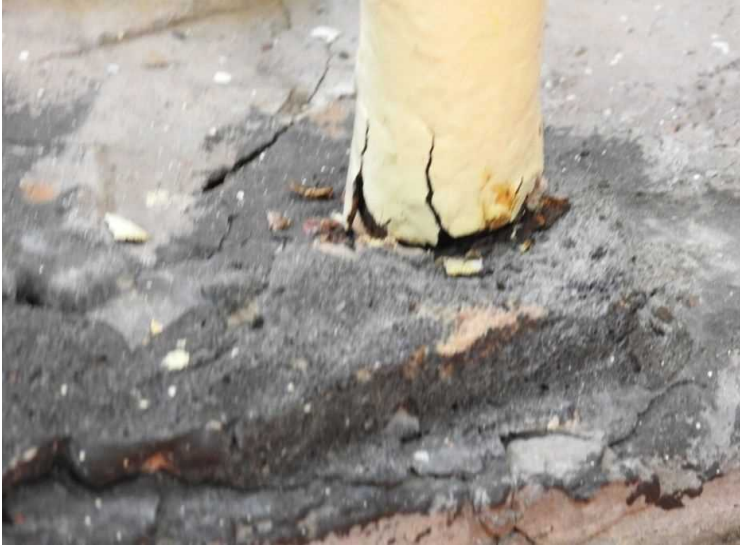
| | 写真番号: 40 |

| | 撮影内容<br>手摺支柱基部腐食破断 |

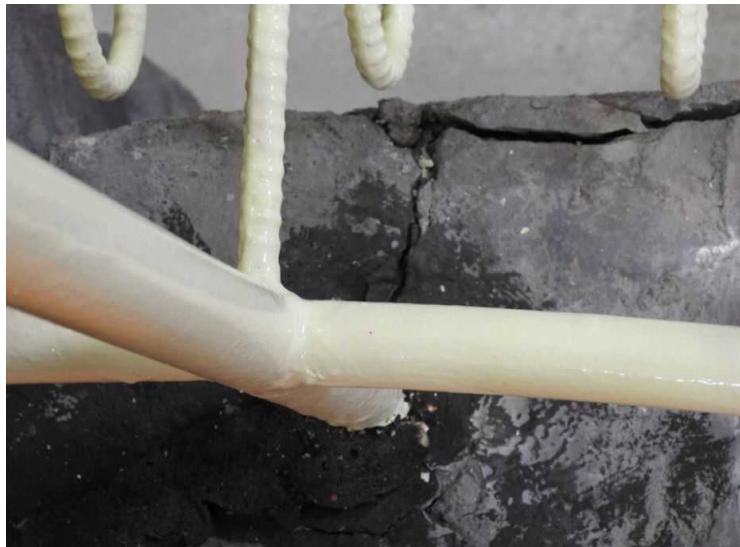
| | 写真番号: 41 |

| | 撮影内容<br>石積調FRP壁仕上げ背面<br>充填コンクリート大規模な<br>ひび割れ |

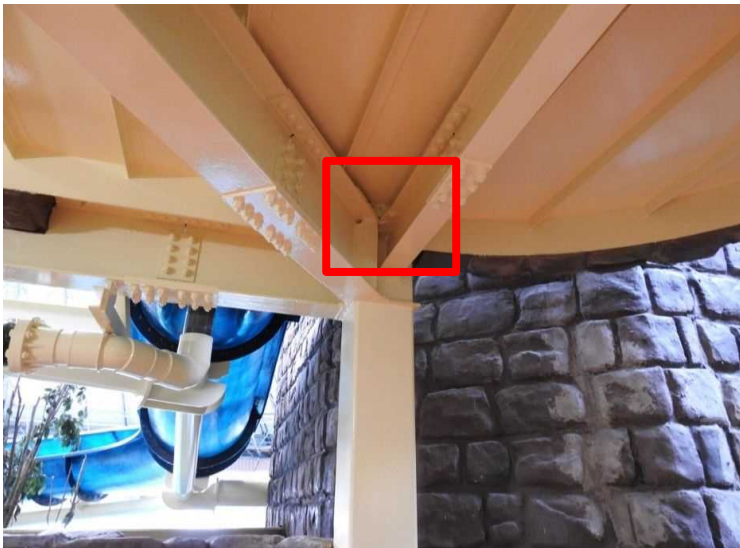
| | 写真番号: 42 |

| | 撮影内容<br>踊り場床材著しい腐食 |

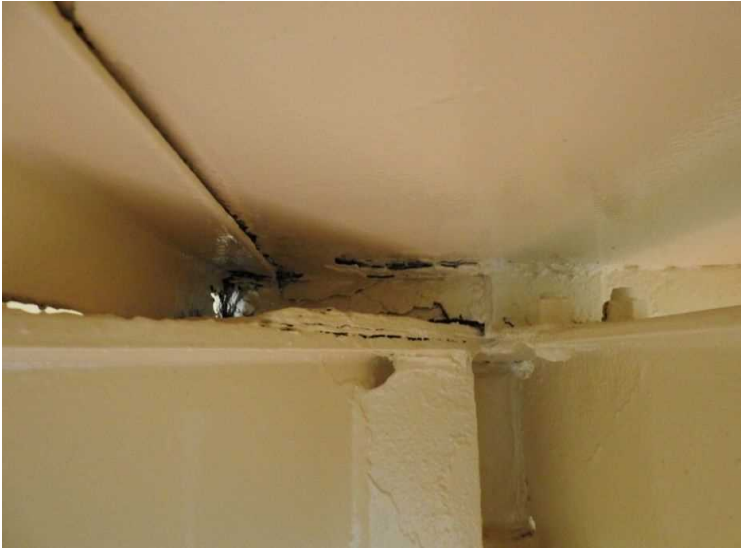
| | 写真番号: 43 |

| | 踊り場床材著しい腐食<br>写真番号:42の接写 |

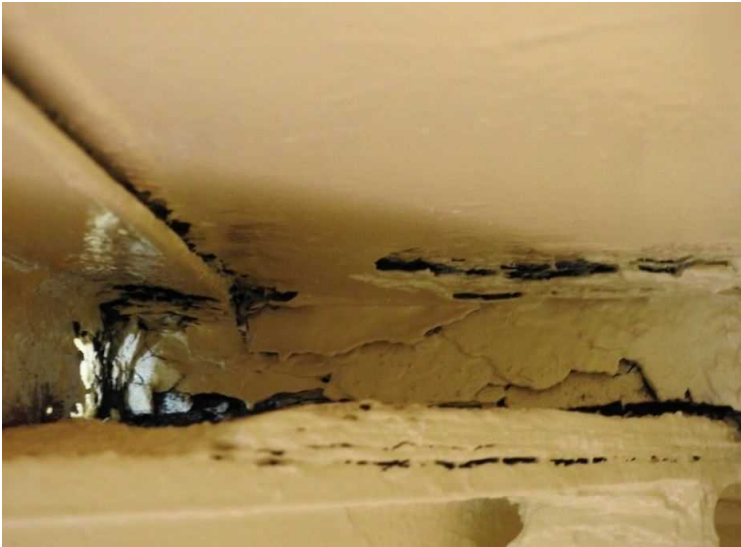
| | 写真番号: 44 |

| | 踊り場床材著しい腐食<br>裏が透けて見える<br>写真番号:43の接写 |

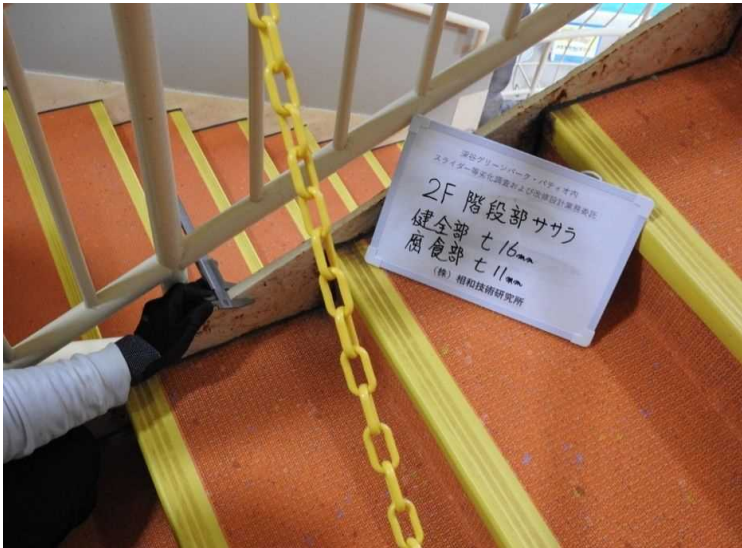
| | 写真番号: 45 |

| | ササラ巾木腐食による<br>減肉状況<br>健全と思われる部材厚<br>t=16mm<br>腐食と思われる部材厚<br>t=11mm |

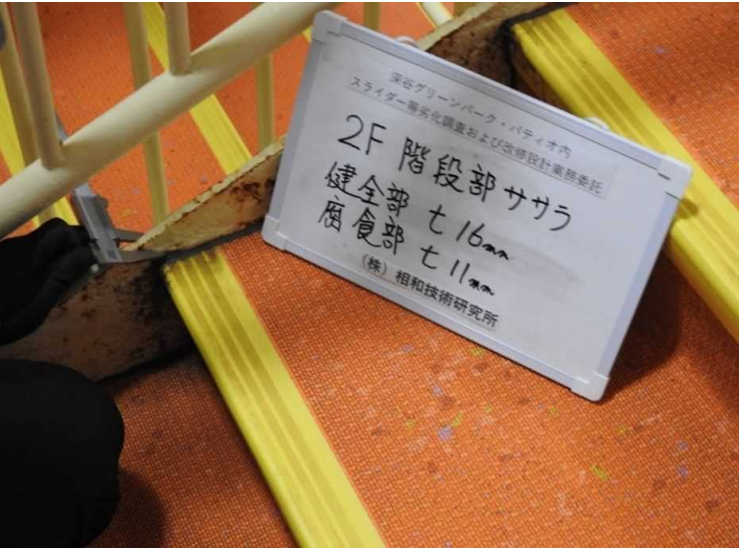
| | 写真番号: 46 |

| | 撮影内容<br><br>ササラ巾木腐食による<br>減肉状況<br>健全と思われる部材厚<br>t=16mm<br>腐食と思われる部材厚<br>t=11mm |

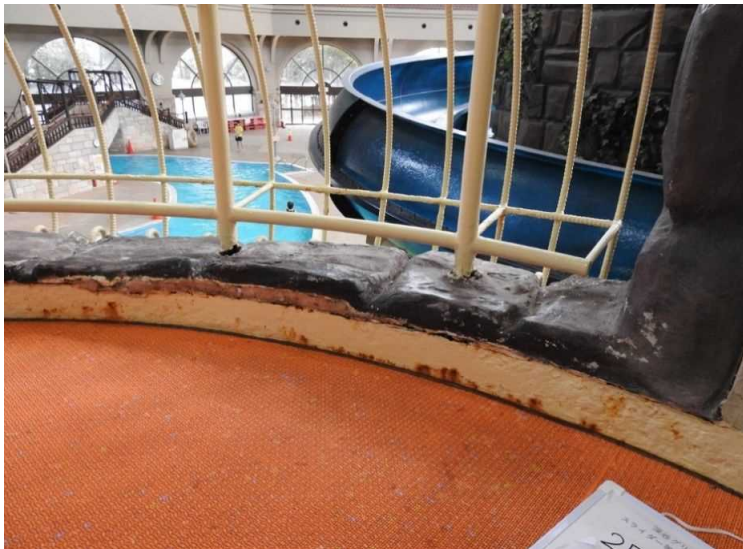
| | 写真番号: 47 |

| | 撮影内容<br><br>手摺支柱基部腐食破断 |

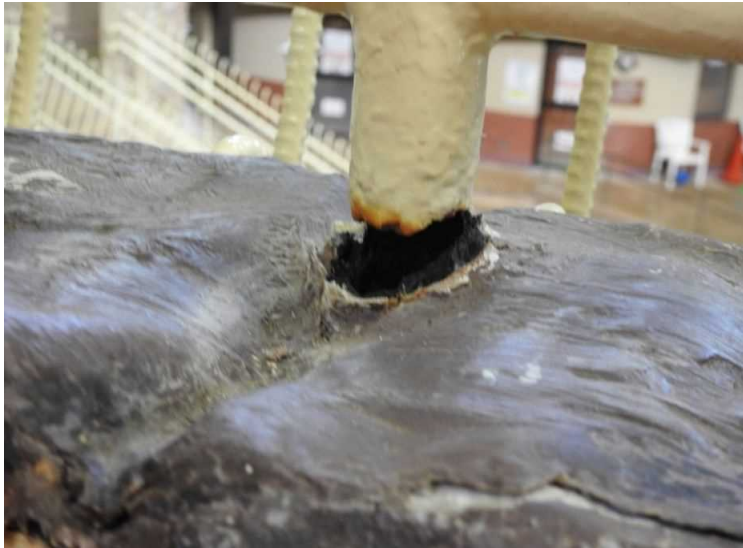
| | 写真番号: 48 |

| | 撮影内容<br><br>手摺支柱基部腐食破断 |

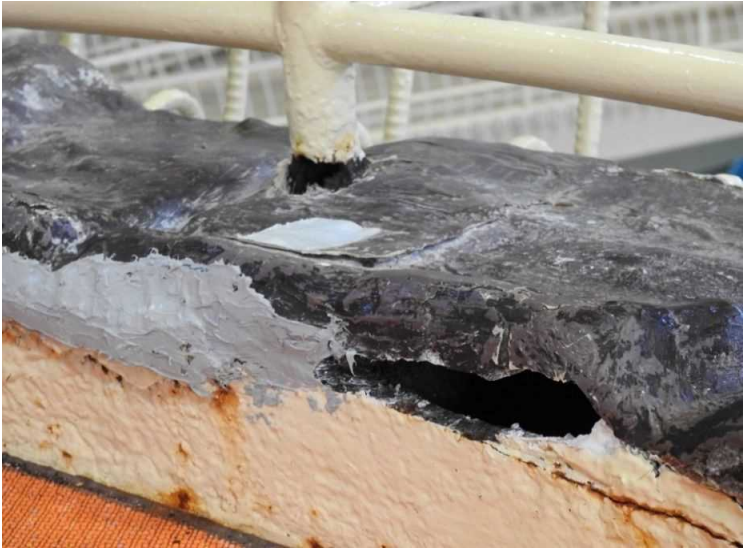
| | <table border="1"> <tr> <td>写真番号:</td><td>49</td></tr> <tr> <td>撮影内容</td><td>手摺支柱基部腐食破断</td></tr> </table> | 写真番号: | 49 | 撮影内容 | 手摺支柱基部腐食破断 |

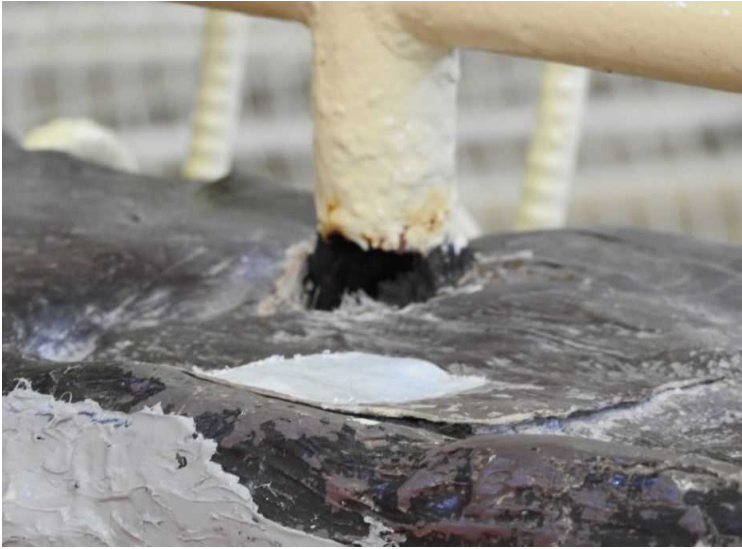
| | <table border="1"> <tr> <td>写真番号:</td><td>50</td></tr> <tr> <td>撮影内容</td><td>手摺支柱基部腐食破断</td></tr> </table> | 写真番号: | 50 | 撮影内容 | 手摺支柱基部腐食破断 |

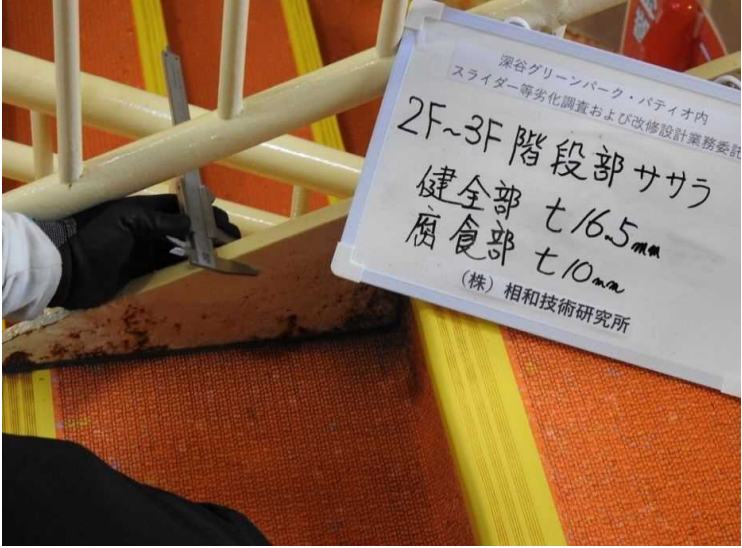
| | <table border="1"> <tr> <td>写真番号:</td><td>51</td></tr> <tr> <td>撮影内容</td><td> <p>ササラ巾木腐食による<br/>減肉状況</p> <p>健全と思われる部材厚<br/>t=16.5mm</p> <p>腐食と思われる部材厚<br/>t=10mm</p> </td></tr> </table> | 写真番号: | 51 | 撮影内容 | <p>ササラ巾木腐食による<br/>減肉状況</p> <p>健全と思われる部材厚<br/>t=16.5mm</p> <p>腐食と思われる部材厚<br/>t=10mm</p> |

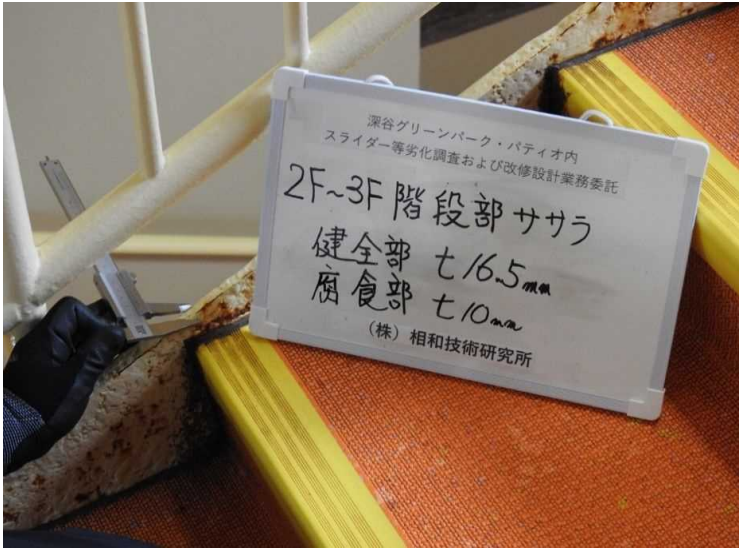
| | 写真番号: 52 |

| | ササラ巾木腐食による<br>減肉状況 |
| | 健全と思われる部材厚<br>t=16.5mm |
| | 腐食と思われる部材厚<br>t=10mm |

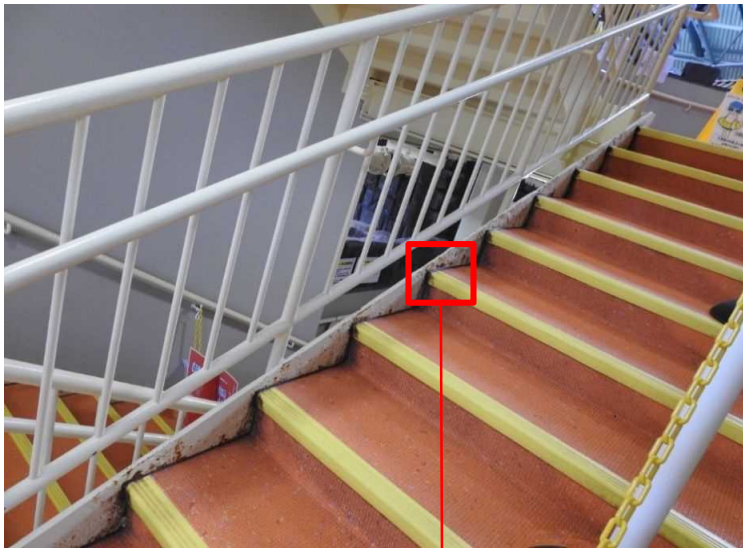
| | 写真番号: 53 |

| | ササラ巾木腐食<br>塗装改修後の再劣化 |

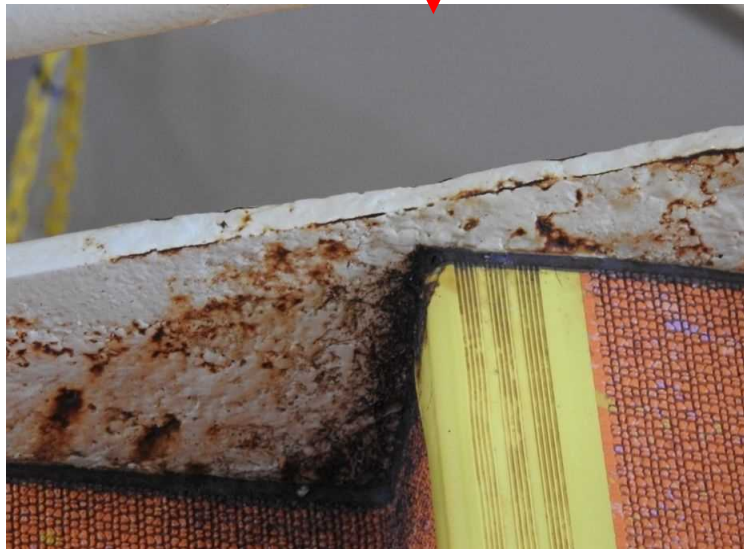
| | 写真番号: 54 |

| | ササラ巾木腐食<br>塗装改修後の再劣化 |

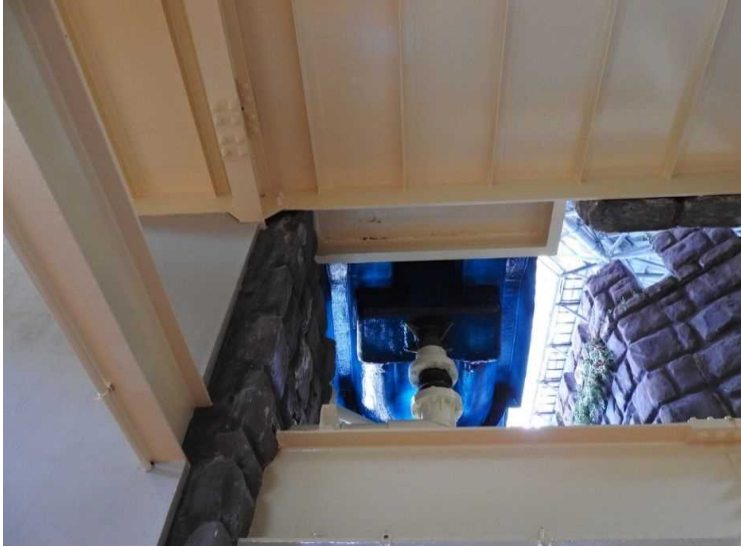
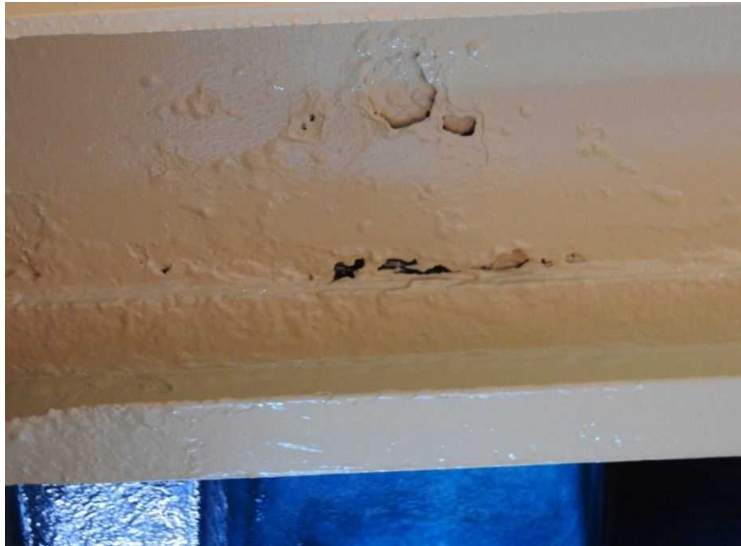
| | 写真番号: 55 |

| | <p>鋼部材腐食<br/>塗装改修後も腐食状況が見られる</p> |

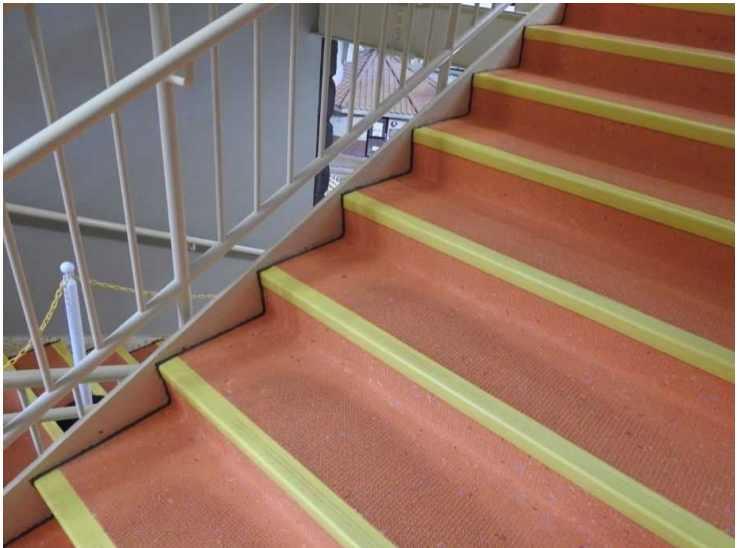
| | 写真番号: 57 |

| | <p>ササラ巾木腐食軽微</p> |

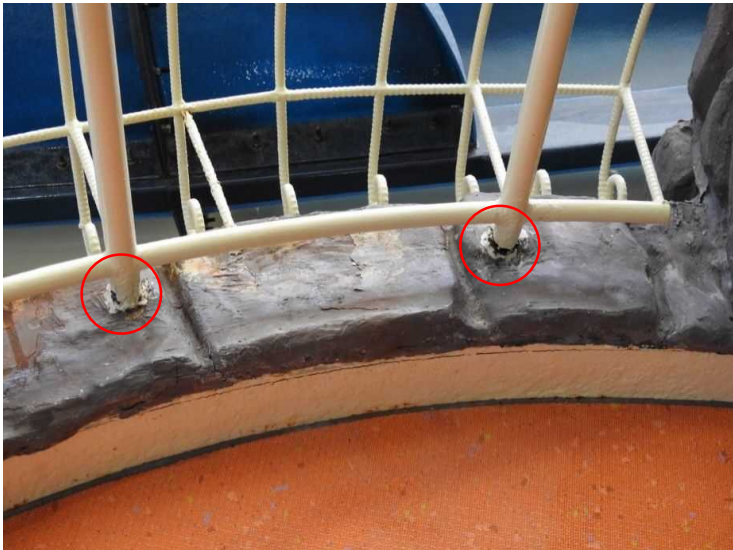
| | 写真番号: 58 |

| | 撮影内容<br>手摺支柱基部腐食破断 |

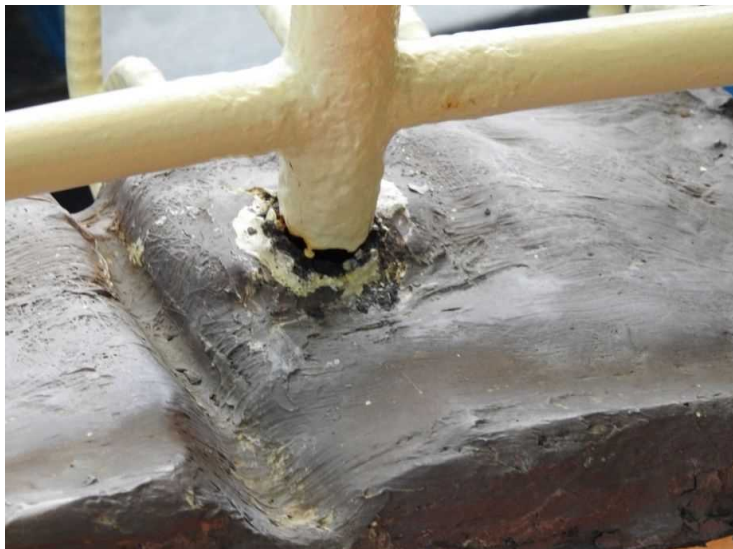
| | 写真番号: 59 |

| | 撮影内容<br>手摺支柱基部腐食破断 |

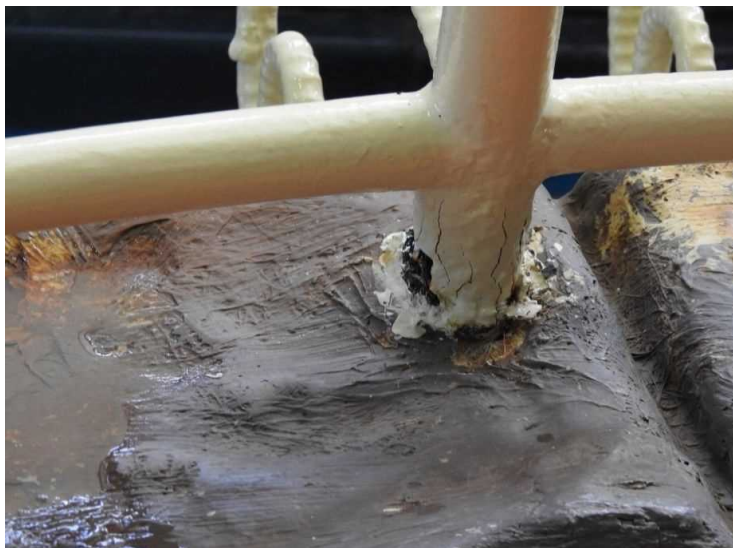
| | 写真番号: 60 |

| | 撮影内容<br>手摺支柱基部腐食破断 |

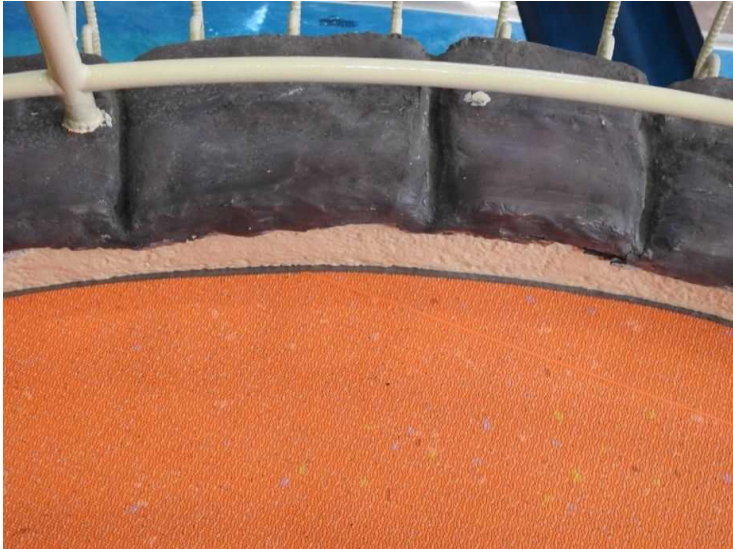
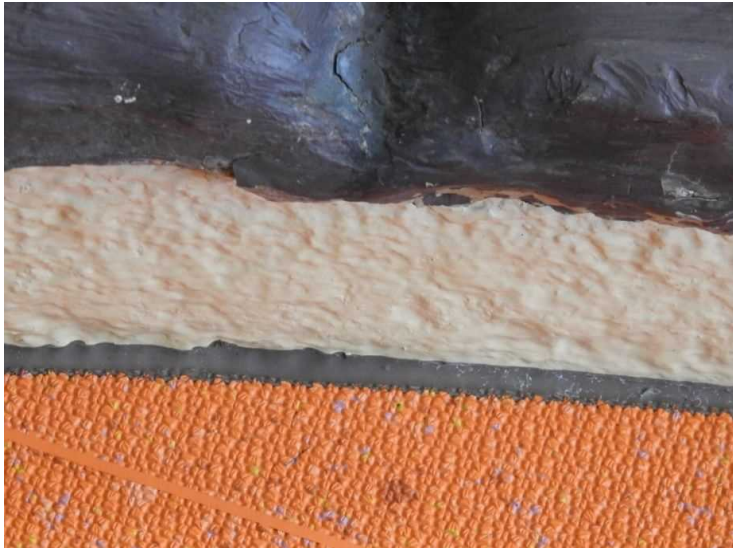
| | 写真番号: 61 |

| | ササラ巾木塗装面に凹凸<br>腐食による減肉が伺える |

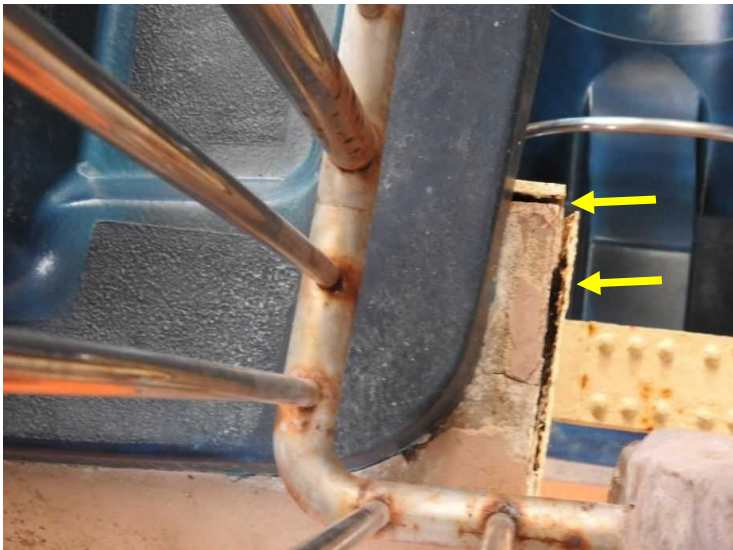
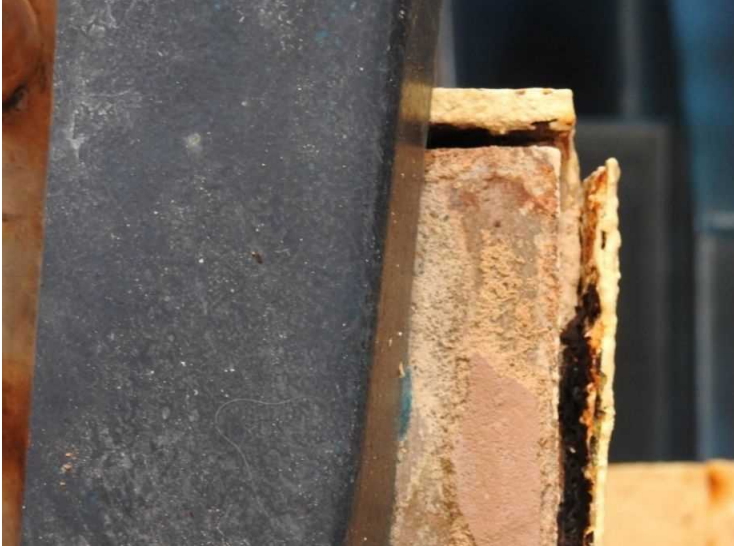
| | 写真番号: 63 |

| | 鋼材腐食破断 |

| | 写真番号:63の接写<br>腐食破断 |

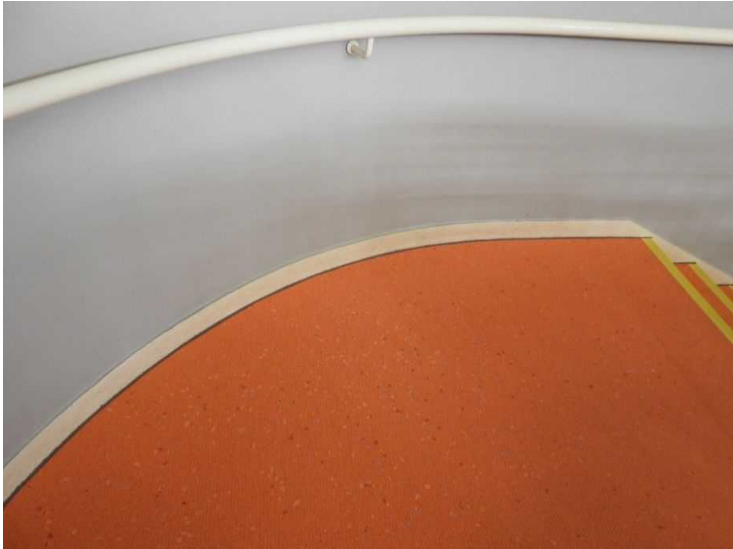
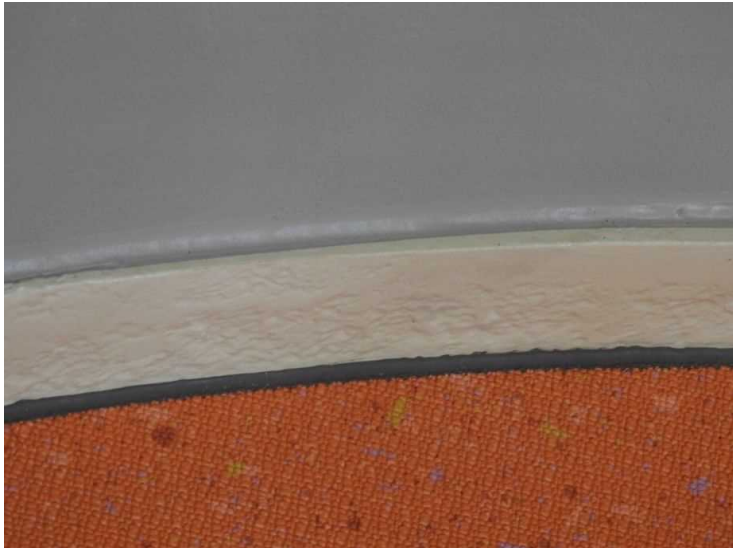
| | 写真番号: 65 |

| | 踊り場ササラ巾木<br>ササラ巾木塗装面に凹凸<br>腐食による減肉が伺える |
| | 写真番号:65の接写<br>塗装上からも腐食による<br>減肉の様子が伺える |

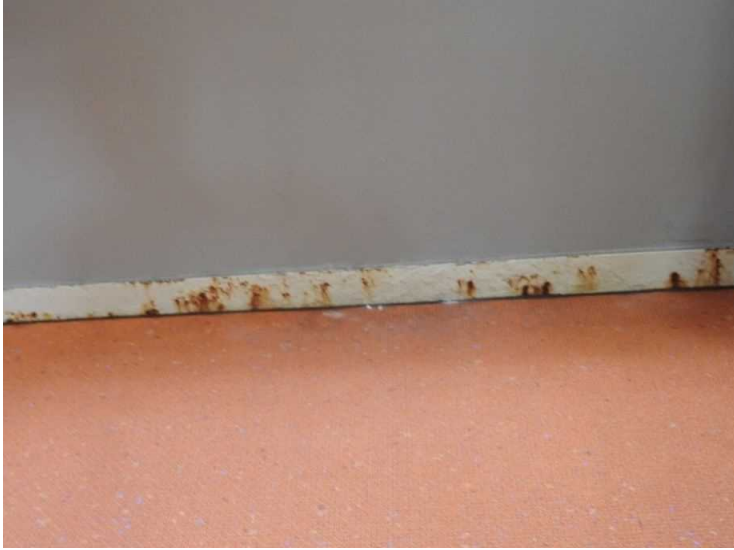
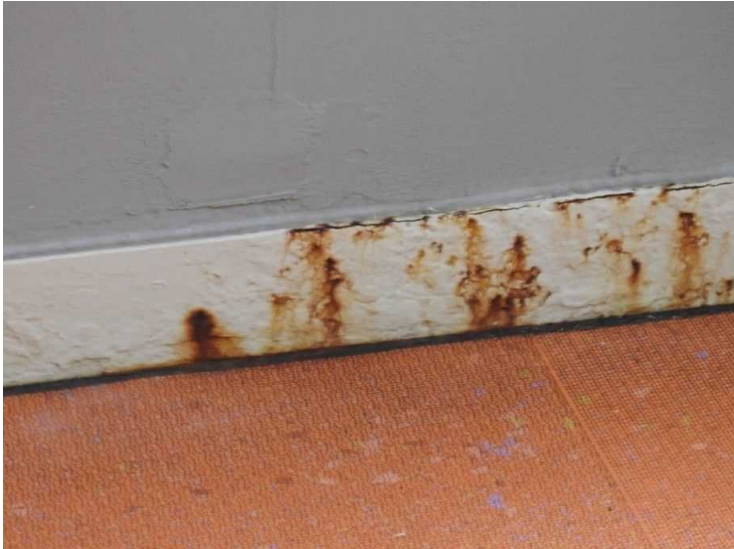
| | 写真番号: 67 |

| | ササラ巾木塗装後も<br>腐食進行 |

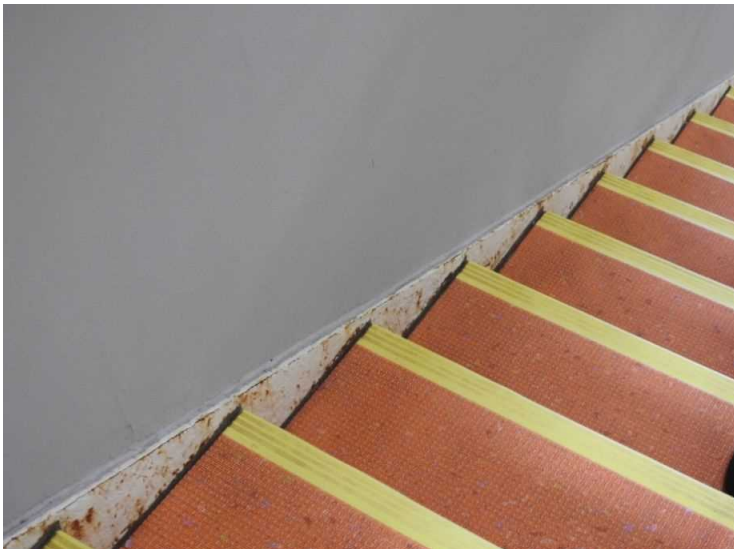
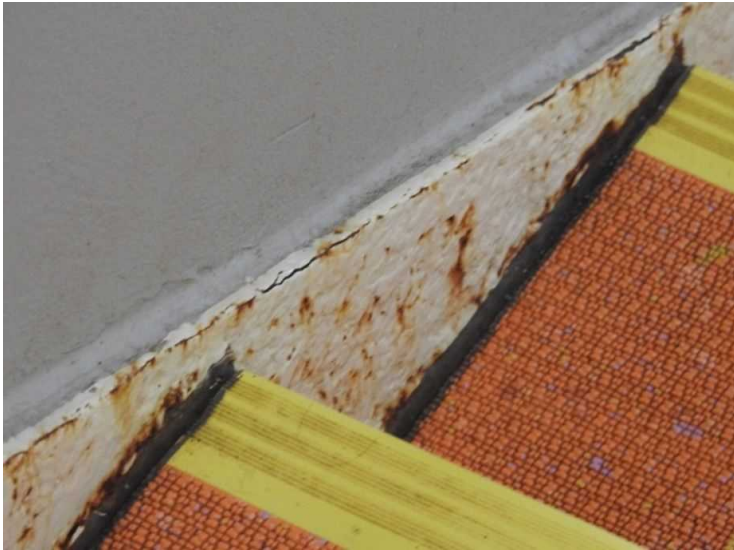
| | 写真番号: 69 |

| | ササラ巾木塗装後も<br>腐食進行 錆汁吐出 |

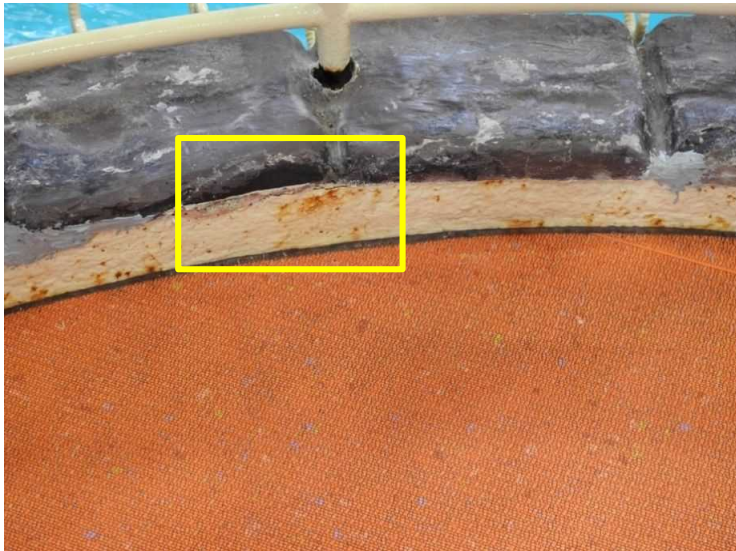
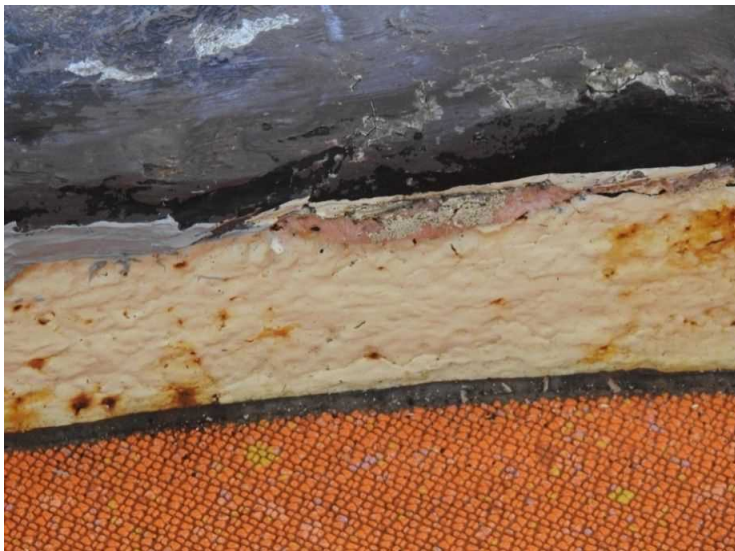
| | 写真番号: 71 |

| | ササラ巾木塗装後も<br>腐食進行 錆汁吐出 |

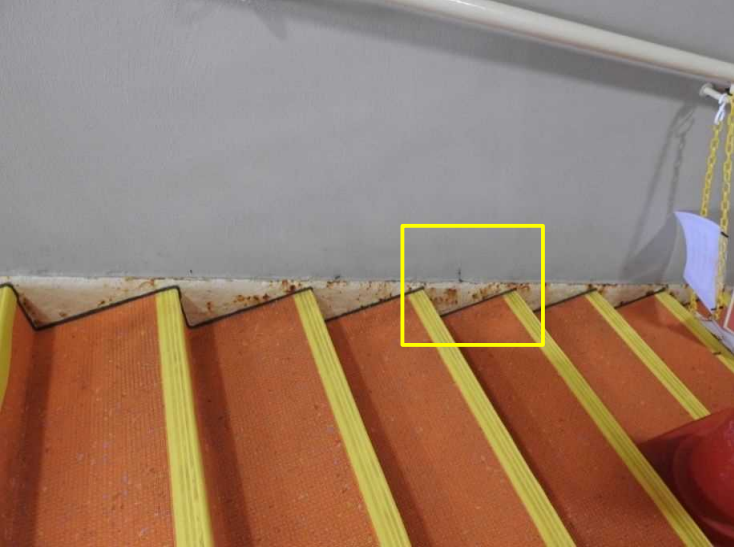
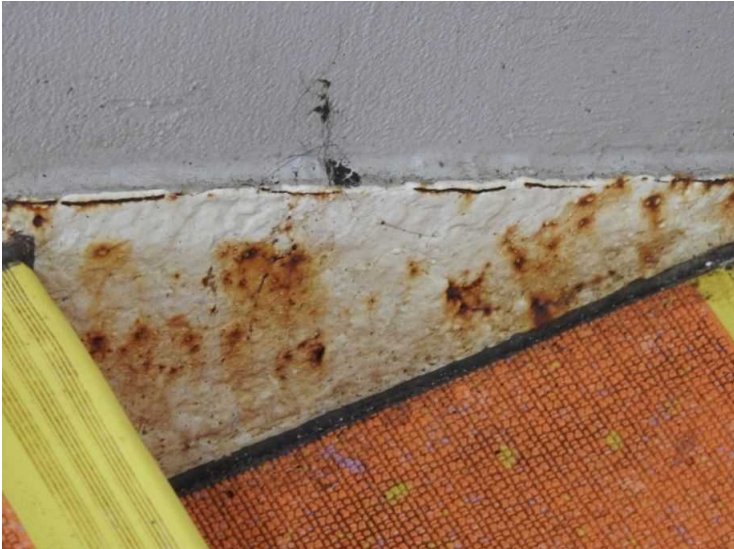
| | <table> <tr> <td>写真番号:</td><td>73</td></tr> <tr> <td>撮影内容</td><td>ササラ巾木塗装後も<br/>腐食進行 錆汁吐出</td></tr> </table> | 写真番号: | 73 | 撮影内容 | ササラ巾木塗装後も<br>腐食進行 錆汁吐出 |
