# 調査報告書

深谷市グリーンパーク・パティオ内スライダー等劣化調査  
—鉄骨階段・ウォータースライダー—

2024年3月

株式会社 相和技術研究所 一級建築士事務所

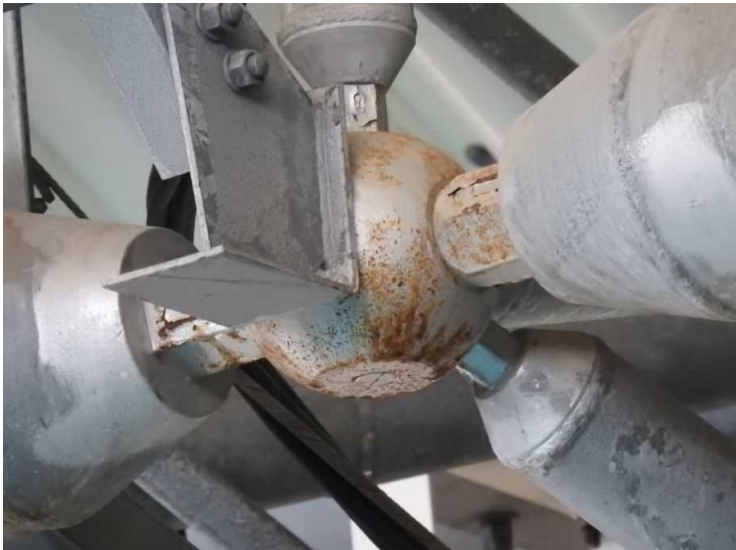
| | 写真番号: 78 |

| | 表面腐食 |

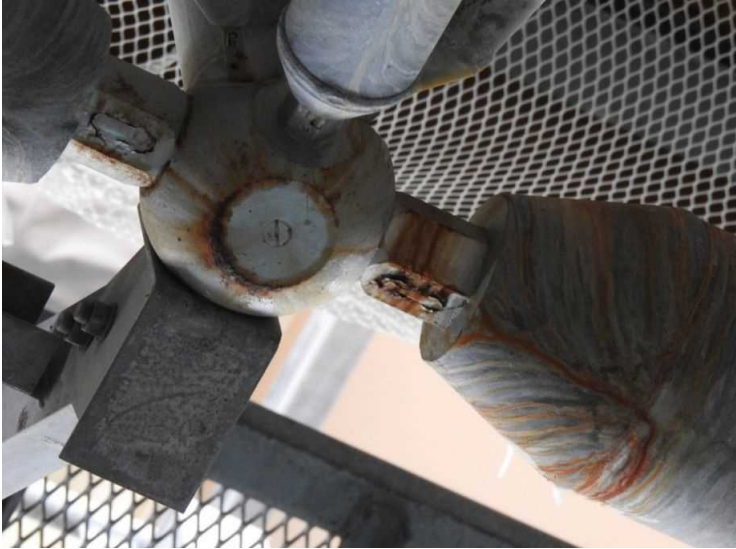
| | 写真番号: 79 |

| | 錆汁吐出 |

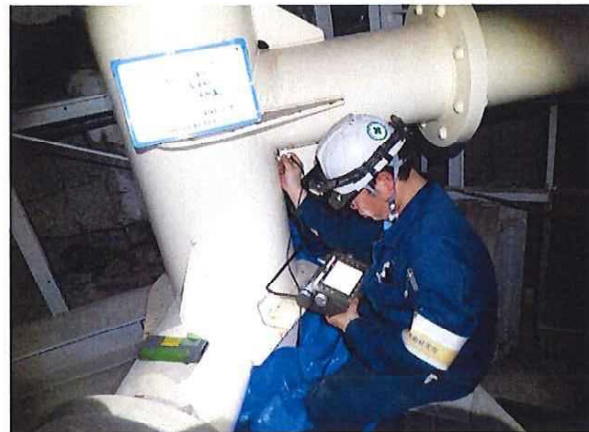
探傷状況写真

| 検 査 結 果 | <p>既存建築物の鉄骨溶接部の外観検査及び超音波探傷検査を実施しました。</p> <p>スライダー用階段棟（2B柱、1A柱）</p> <p>外観検査 溶接形状は柱角部を跨いでいるが、特に異常無く良好な状態。</p> <p>超音波探傷検査 一部の箇所に溶接きずを検出したが、指示長さが短く、基準では合格。</p> <p>パイプ支柱部</p> <p>超音波探傷検査 全周に不溶着部によるエコーが検出された、この溶接部は完全溶込み溶接の仕様ではないと思われます。</p> <p style="text-align: right;">（探傷波形と探傷状況・探傷波形一覧表参照）</p> <p>超音波厚さ測定 階段ササラ部のうち、ノギス等により、測定不可の場所を超音波装置により、板厚を測定しました。</p> <p style="text-align: right;">（板厚測定 of 波形と探傷状況参照）</p> |

裏面未溶着部による形状エコー（不完全溶け込み）

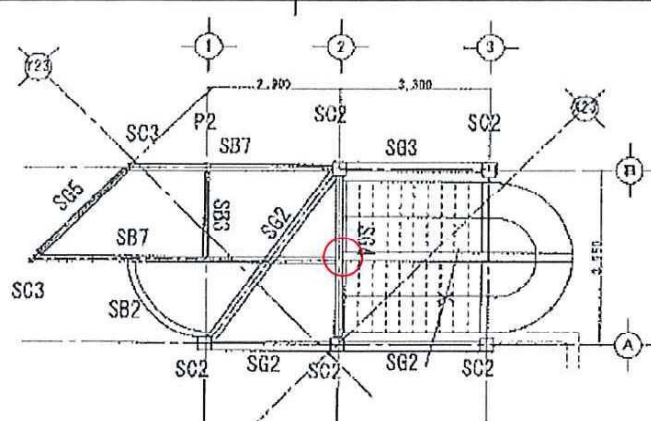
1FL+3,274 スライダ用階段構造伏図 (スロープ接続部) S=1/100

板厚測定箇所 1F+3274 フロア 階段折り返し部 下部ササラ(表面腐食有り)

表面に腐食による減肉部あり

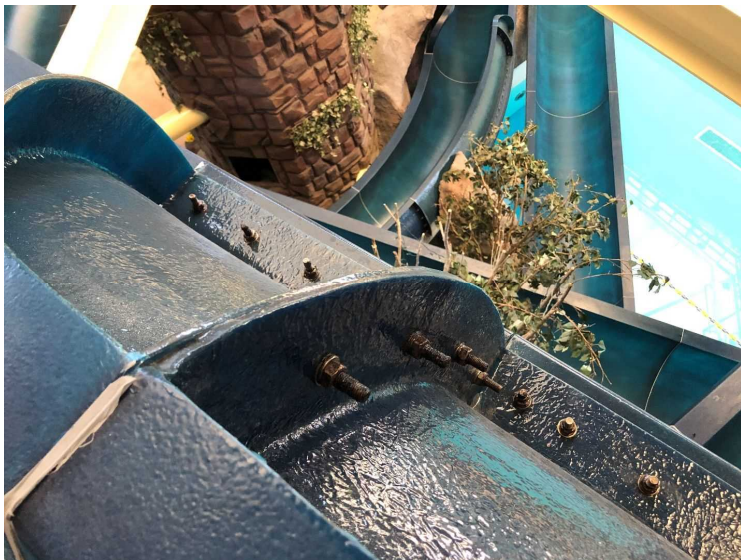
写真⑤ スライダー(A) ジョイント部

ウォータースライダーについてはフリューム部と鉄骨架台を接続するボルトに腐食が散見されること、フリューム部の経年が約 30 年経年していることを考慮して更新することが望ましいと判断する。フリューム部を支持する鉄骨架台については劣化状況が良好であることから問題ないものとする。

取付ボルトは竣工当初のまま  
定期検査報告書にて腐食の指摘

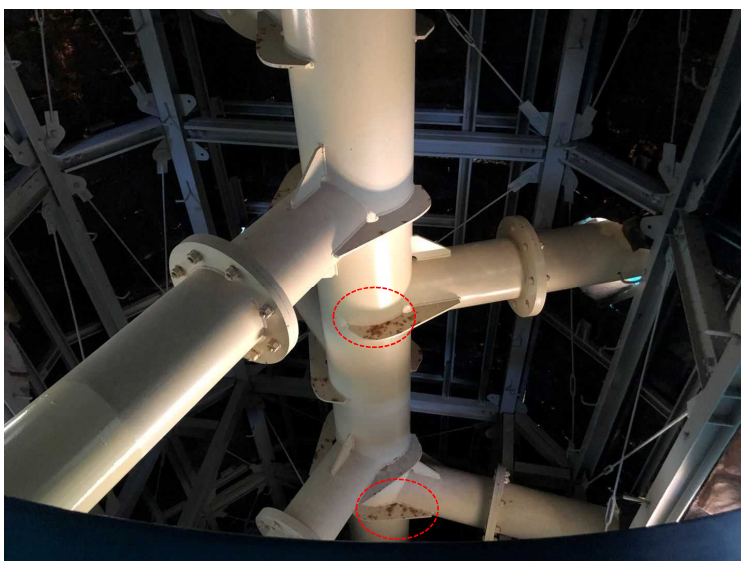
写真⑥ スライダー(A) (B) 支柱

錆止め塗装後、一部に錆発生

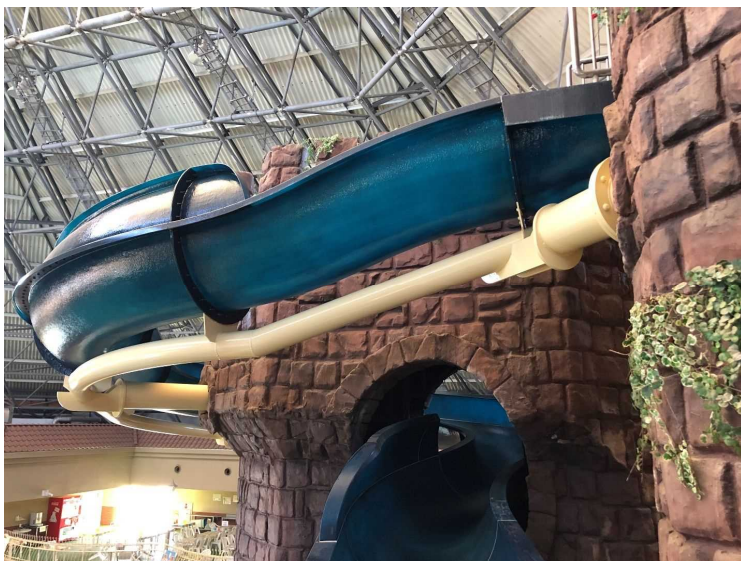
写真⑦ スライダー(A)受金物

定期検査報告書にて腐食を指摘  
塗替後は目視で確認できず

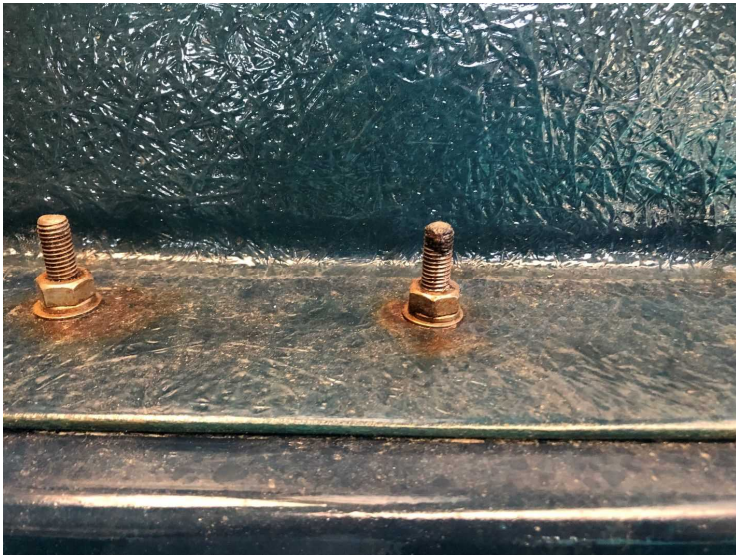
写真⑪ スライダー(B)ジョイント部

取付ボルトは竣工当初のまま  
定期検査報告書にて腐食の指摘

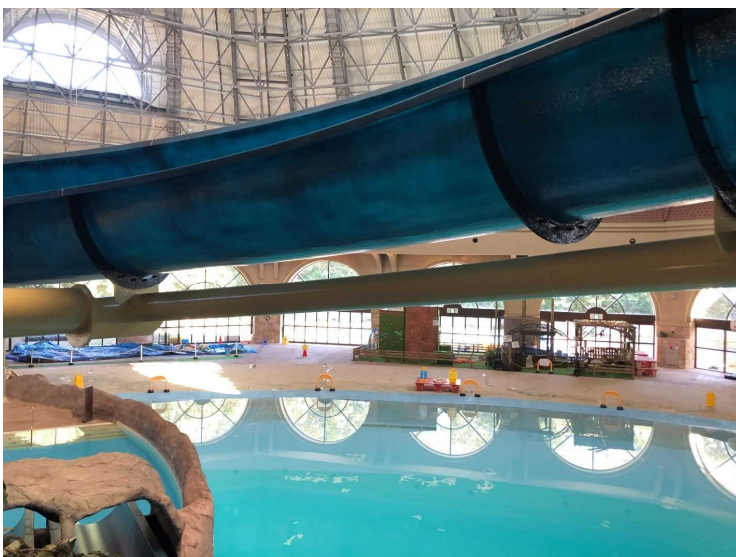
写真⑫スライダー(B)受金物

定期検査報告書にて腐食の指摘  
塗替後は目視で確認できず

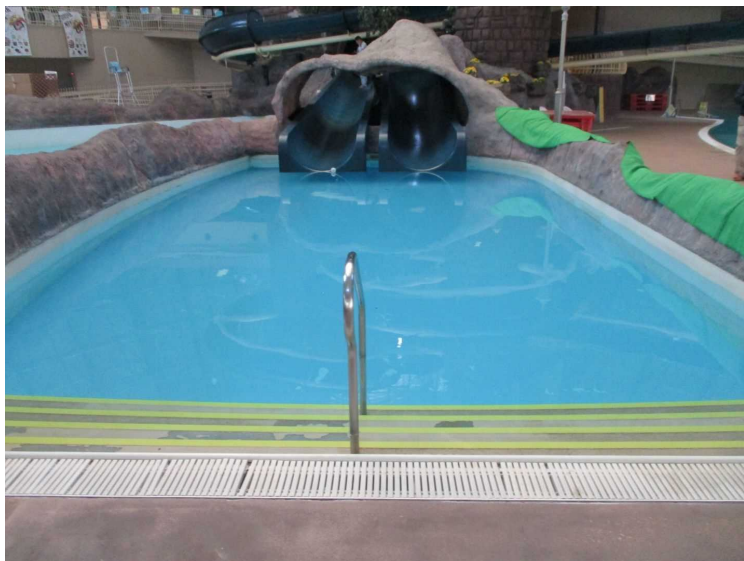
写真⑬ 着水プール全景

スライダー着水部  
安全基準の水深0.85mで問題無し
