深谷グリーンパーク・パティオ

主要構造部緊急調査等業務委託

調査報告書

株式会社 相和技術研究所

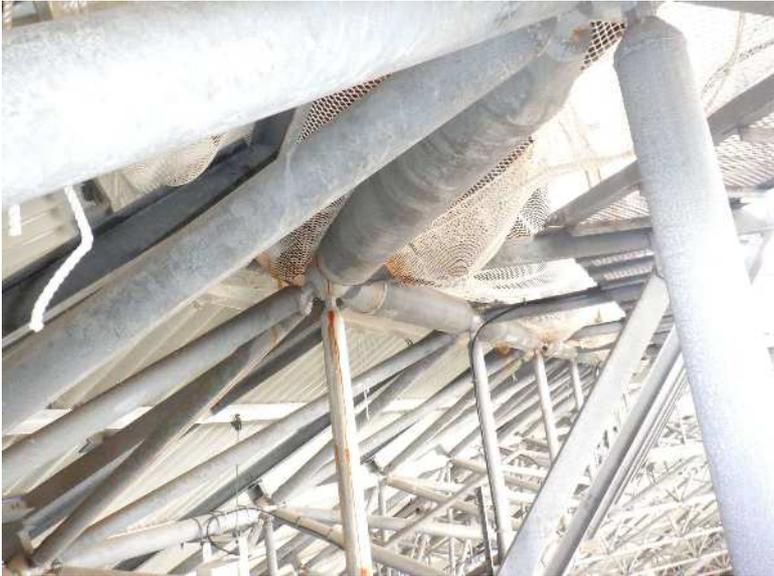
<p>撮影位置 a A-2 グローブ上</p> <p>発錆の有無 <input type="checkbox"/>無し <input type="checkbox"/>軽微 <input checked="" type="checkbox"/>重度</p> <p>変形・損傷の有無 <input type="checkbox"/>無し <input type="checkbox"/>軽微 <input checked="" type="checkbox"/>重度</p> <p>その他の異状 トッププレート部腐食、欠損有り</p>

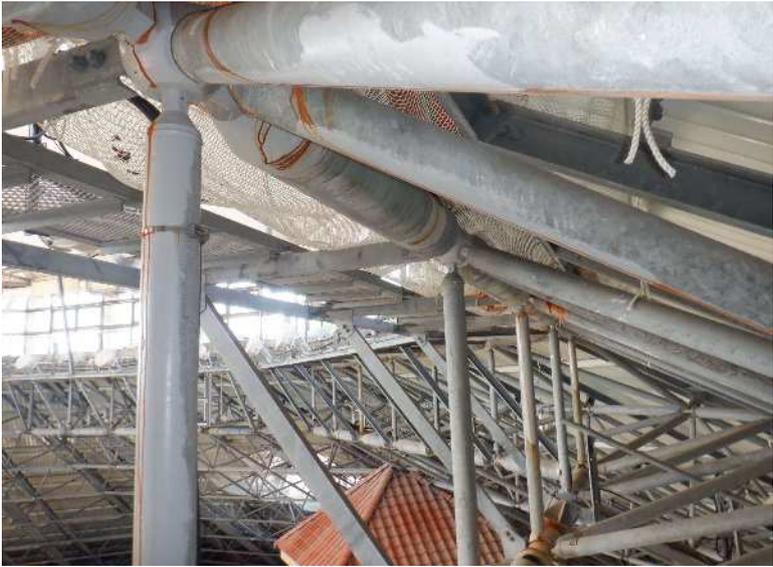
<p>撮影位置 b B-1 グローブ上</p> <p>発錆の有無 <input type="checkbox"/>無し <input type="checkbox"/>軽微 <input checked="" type="checkbox"/>重度</p> <p>変形・損傷の有無 <input type="checkbox"/>無し <input type="checkbox"/>軽微 <input checked="" type="checkbox"/>重度</p> <p>その他の異状 ボルト部発錆有り トッププレート部腐食、欠損有り</p>

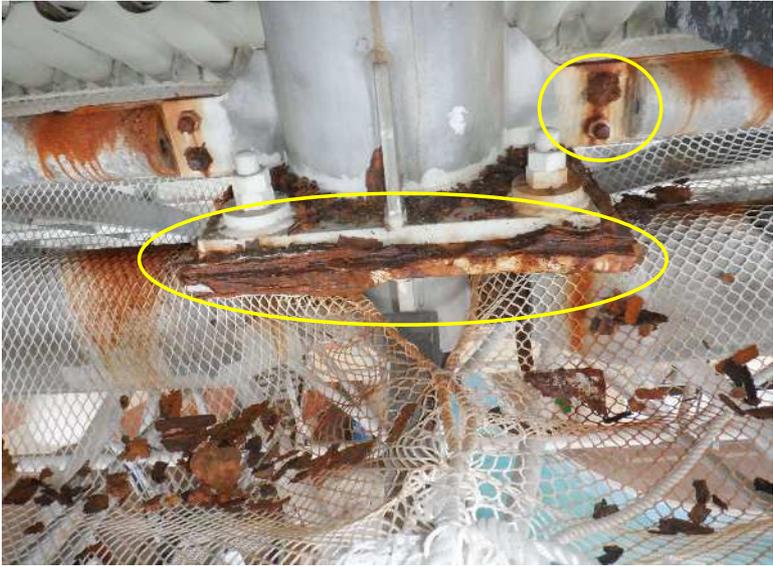
<p>撮影位置 B-3 グローブ上</p> <p>発錆の有無 <input type="checkbox"/>無し <input checked="" type="checkbox"/>軽微 <input type="checkbox"/>重度</p> <p>変形・損傷の有無 <input type="checkbox"/>無し <input checked="" type="checkbox"/>軽微 <input type="checkbox"/>重度</p> <p>その他の異状 トッププレート部 一部腐食、欠損有り</p>

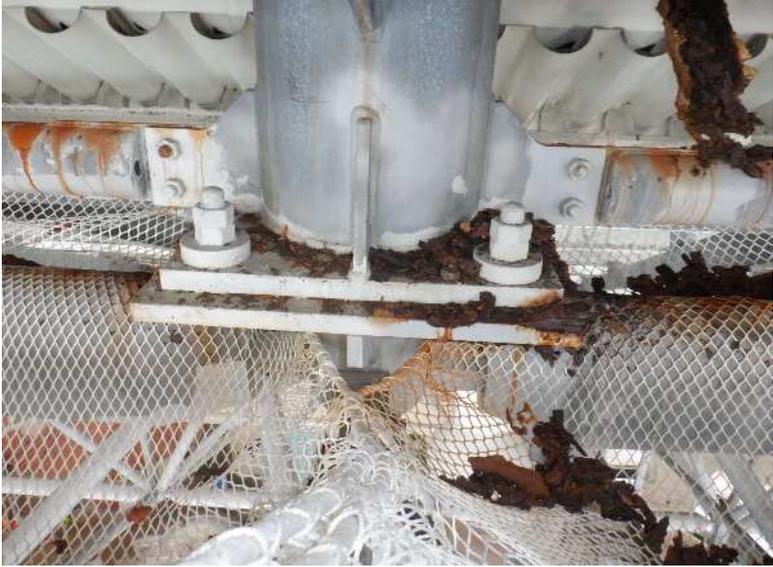
<p>撮影位置 C</p> <p>B-3 グローブ上 右側屋根(c)</p> <p>発錆の有無 <input type="checkbox"/>無し <input type="checkbox"/>軽微 <input checked="" type="checkbox"/>重度</p> <p>変形・損傷の有無 <input type="checkbox"/>無し <input type="checkbox"/>軽微 <input checked="" type="checkbox"/>重度</p> <p>その他の異状 Cチャンネル部腐食有り</p>

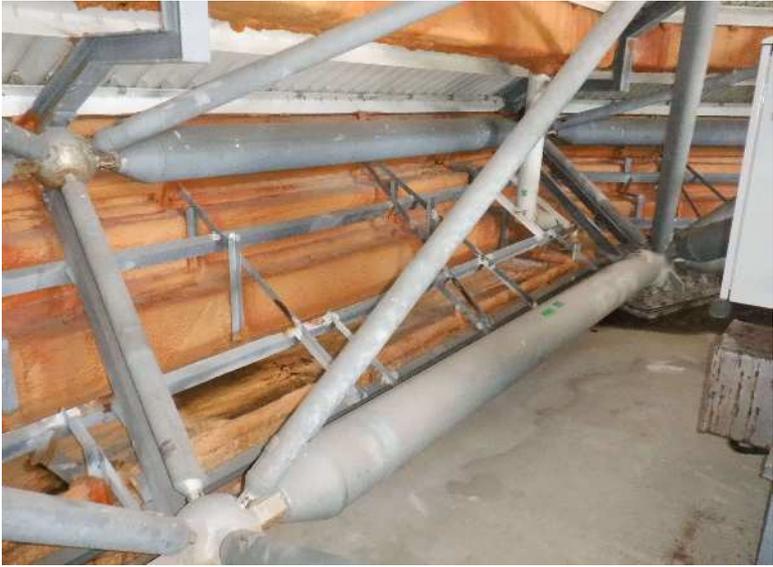
<p>撮影位置 C-2 ベースプレート</p> <p>発錆の有無 <input type="checkbox"/>無し <input checked="" type="checkbox"/>軽微 <input type="checkbox"/>重度</p> <p>変形・損傷の有無 <input checked="" type="checkbox"/>無し <input type="checkbox"/>軽微 <input type="checkbox"/>重度</p> <p>その他の異状 漏水</p>

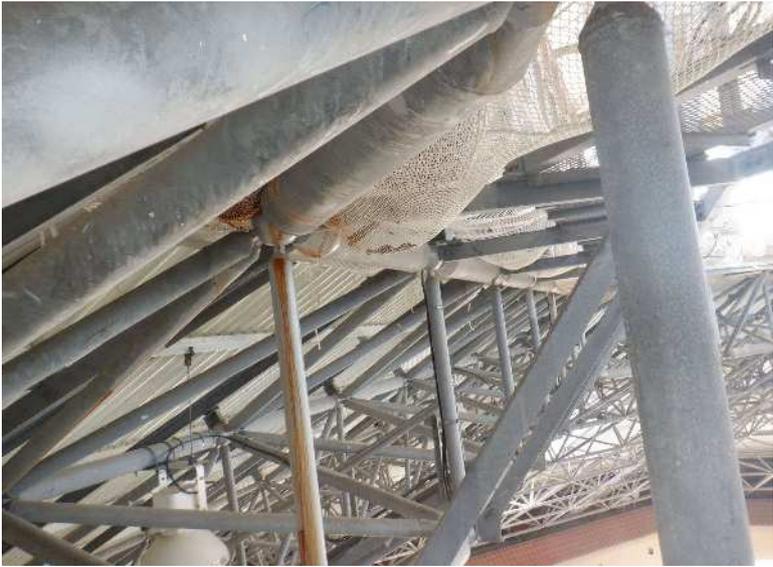
<p>撮影位置 C-2 グローブ上</p> <p>発錆の有無 <input type="checkbox"/>無し <input checked="" type="checkbox"/>軽微 <input type="checkbox"/>重度</p> <p>変形・損傷の有無 <input type="checkbox"/>無し <input checked="" type="checkbox"/>軽微 <input type="checkbox"/>重度</p> <p>その他の異状 トッププレート部 一部腐食、欠損有り</p>

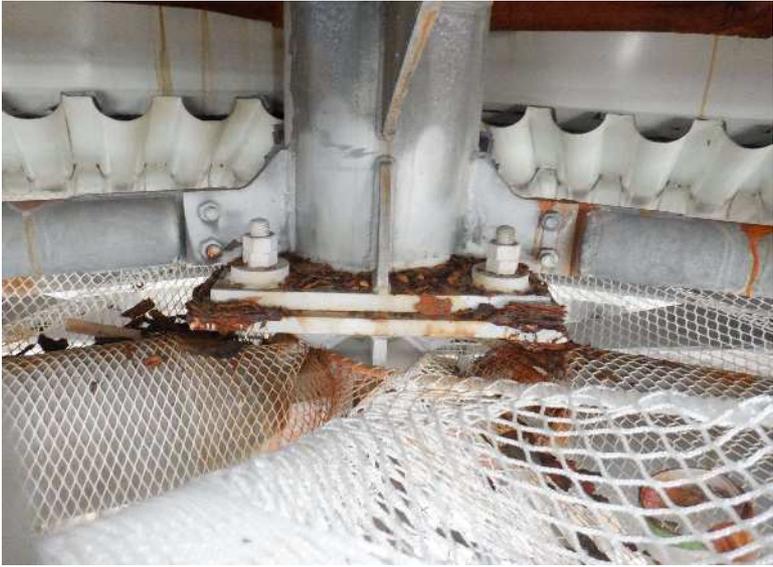
<p>撮影位置 d C-2 グローブ下</p> <p>発錆の有無 <input type="checkbox"/>無し <input type="checkbox"/>軽微 <input checked="" type="checkbox"/>重度</p> <p>変形・損傷の有無 <input type="checkbox"/>無し <input type="checkbox"/>軽微 <input checked="" type="checkbox"/>重度</p> <p>その他の異状 ワッパー部腐食、欠損有り</p>

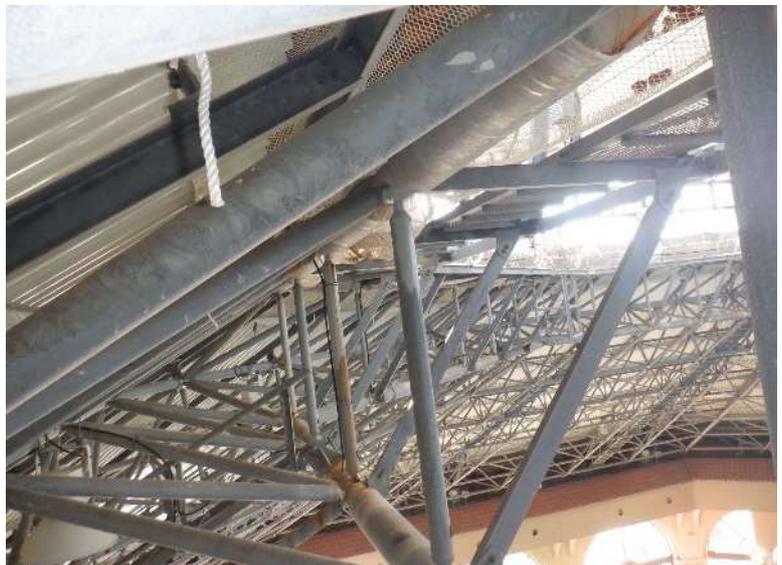
<p>撮影位置 e</p> <p style="padding-left: 20px;">D-1 グローブ上</p> <p>発錆の有無 <input type="checkbox"/>無し <input checked="" type="checkbox"/>軽微 <input type="checkbox"/>重度</p> <p>変形・損傷の有無 <input type="checkbox"/>無し <input type="checkbox"/>軽微 <input checked="" type="checkbox"/>重度</p> <p>その他の異状 ボルト発錆有り トッププレート部腐食、欠損有り</p>

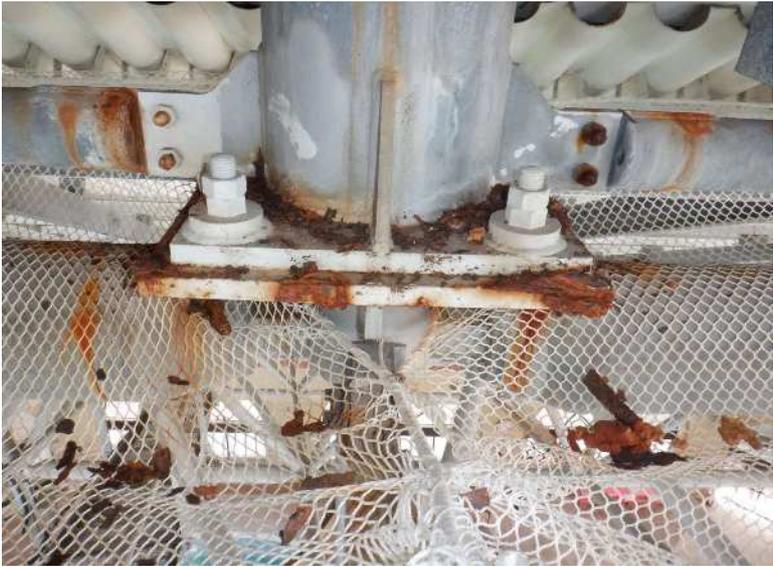
<p>撮影位置 f</p> <p style="padding-left: 20px;">D-3 グローブ上</p> <p>発錆の有無 <input type="checkbox"/>無し <input type="checkbox"/>軽微 <input checked="" type="checkbox"/>重度</p> <p>変形・損傷の有無 <input type="checkbox"/>無し <input type="checkbox"/>軽微 <input checked="" type="checkbox"/>重度</p> <p>その他の異状 トッププレート部腐食、欠損有り</p>

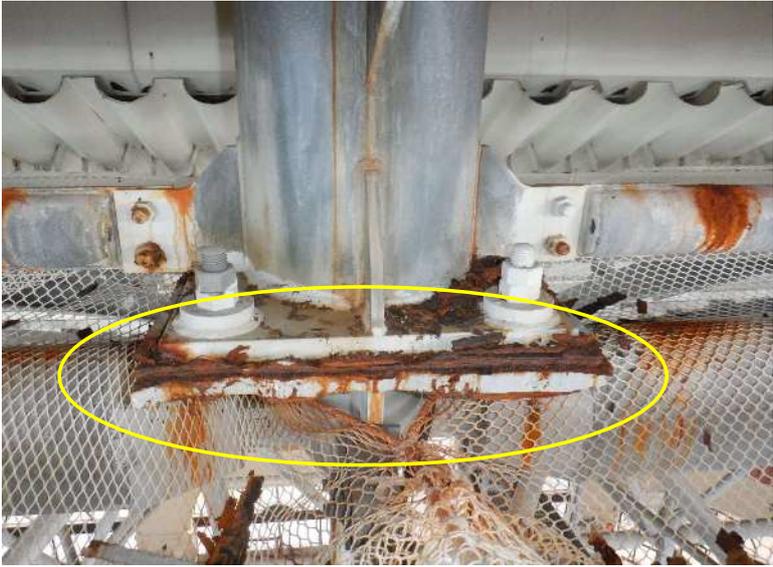
<p>撮影位置 f</p> <p style="padding-left: 20px;">D-3 グローブ上 左側屋根</p> <p>発錆の有無 <input type="checkbox"/>無し <input type="checkbox"/>軽微 <input checked="" type="checkbox"/>重度</p> <p>変形・損傷の有無 <input type="checkbox"/>無し <input type="checkbox"/>軽微 <input checked="" type="checkbox"/>重度</p> <p>その他の異状 Cチャンネル発錆有り</p>

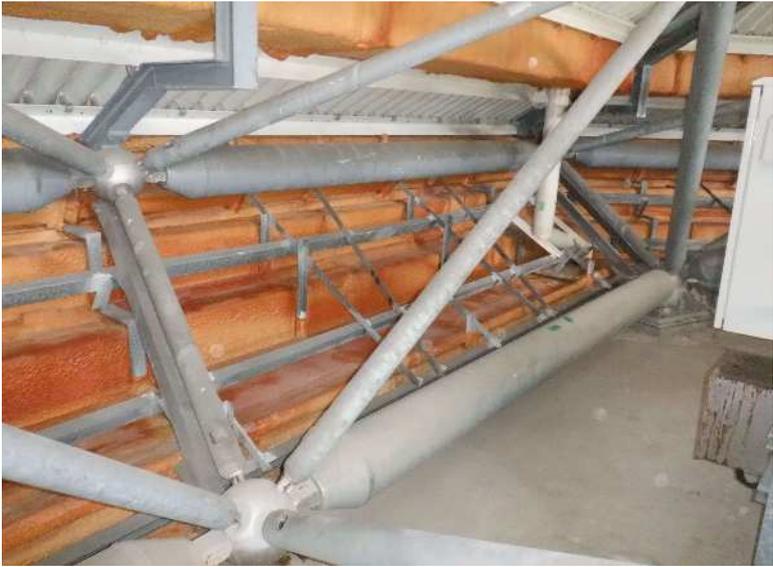
<p>撮影位置 E-1～E-2 雨水配管</p> <p>発錆の有無 <input type="checkbox"/>無し <input checked="" type="checkbox"/>軽微 <input type="checkbox"/>重度</p> <p>変形・損傷の有無 <input type="checkbox"/>無し <input checked="" type="checkbox"/>軽微 <input type="checkbox"/>重度</p> <p>その他の異状 アングル欠損</p>

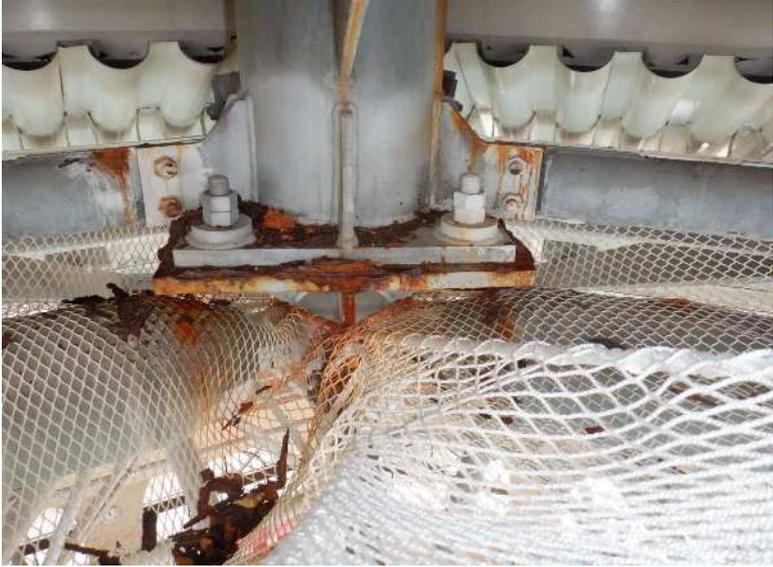
<p>撮影位置 g E-2 グローブ上</p> <p>発錆の有無 <input type="checkbox"/>無し <input type="checkbox"/>軽微 <input checked="" type="checkbox"/>重度</p> <p>変形・損傷の有無 <input type="checkbox"/>無し <input type="checkbox"/>軽微 <input checked="" type="checkbox"/>重度</p> <p>その他の異状 トッププレート部腐食、欠損有り</p>

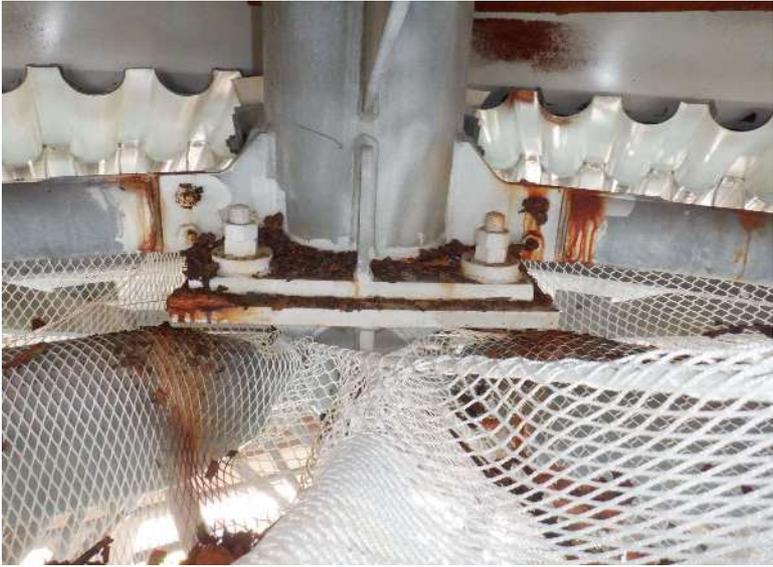
<p>撮影位置 h G-2 グローブ上</p> <p>発錆の有無 <input type="checkbox"/>無し <input checked="" type="checkbox"/>軽微 <input type="checkbox"/>重度</p> <p>変形・損傷の有無 <input type="checkbox"/>無し <input type="checkbox"/>軽微 <input checked="" type="checkbox"/>重度</p> <p>その他の異状 ボルト部発錆有り トッププレート部 一部腐食、欠損有り</p>

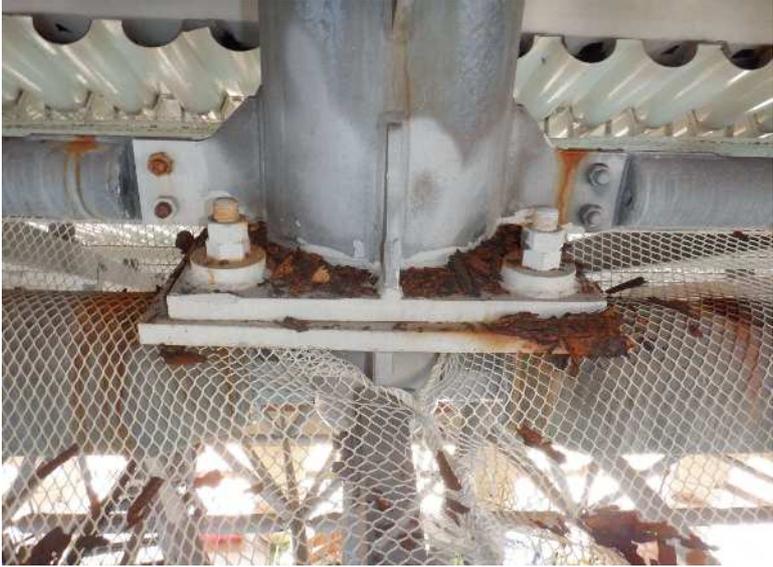
<p>撮影位置 i H-1 グローブ上</p> <p>発錆の有無 <input type="checkbox"/>無し <input checked="" type="checkbox"/>軽微 <input type="checkbox"/>重度</p> <p>変形・損傷の有無 <input type="checkbox"/>無し <input type="checkbox"/>軽微 <input checked="" type="checkbox"/>重度</p> <p>その他の異状 トッププレート部 一部腐食、欠損有り</p>

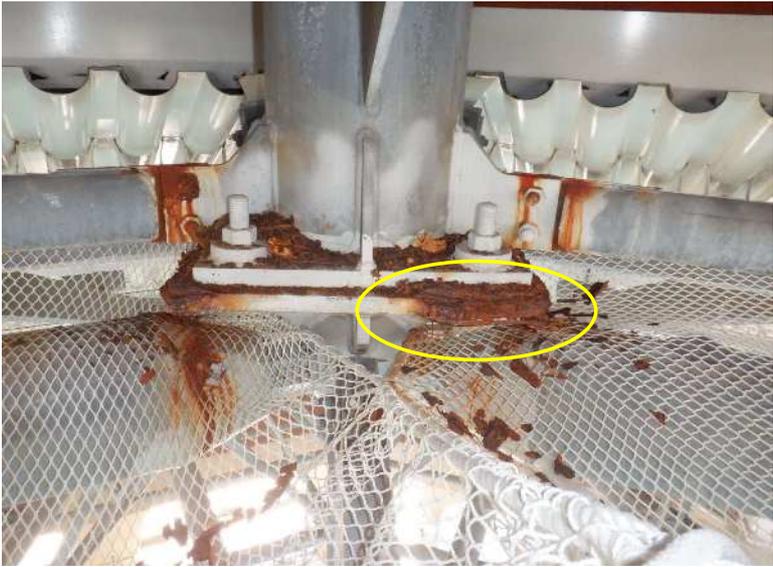
<p>撮影位置 j</p> <p style="padding-left: 20px;">I-2 グローブ上</p> <p>発錆の有無 <input type="checkbox"/>無し <input type="checkbox"/>軽微 <input checked="" type="checkbox"/>重度</p> <p>変形・損傷の有無 <input type="checkbox"/>無し <input type="checkbox"/>軽微 <input checked="" type="checkbox"/>重度</p> <p>その他の異状 ボルト部発錆有り トッププレート部腐食、欠損有り</p>

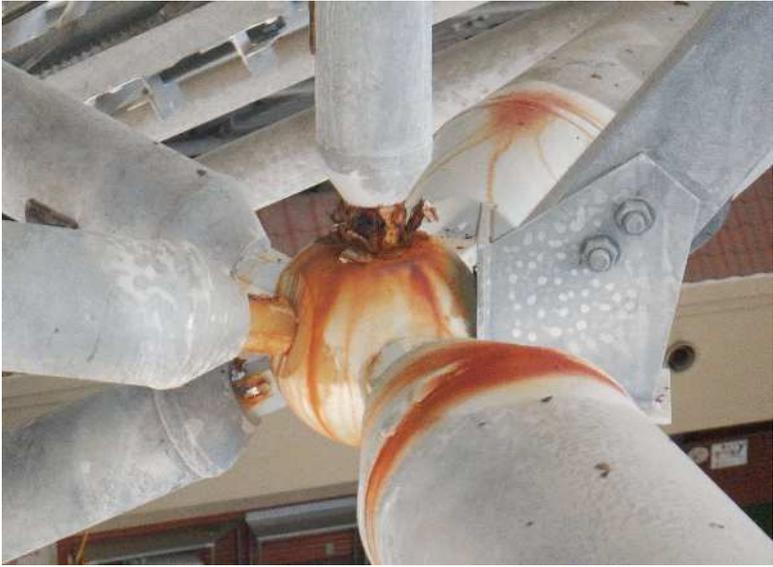
<p>撮影位置 j</p> <p style="padding-left: 20px;">I-2 グローブ下</p> <p>発錆の有無 <input type="checkbox"/>無し <input type="checkbox"/>軽微 <input checked="" type="checkbox"/>重度</p> <p>変形・損傷の有無 <input type="checkbox"/>無し <input type="checkbox"/>軽微 <input checked="" type="checkbox"/>重度</p> <p>その他の異状 ワッパー部腐食、欠損有り</p>

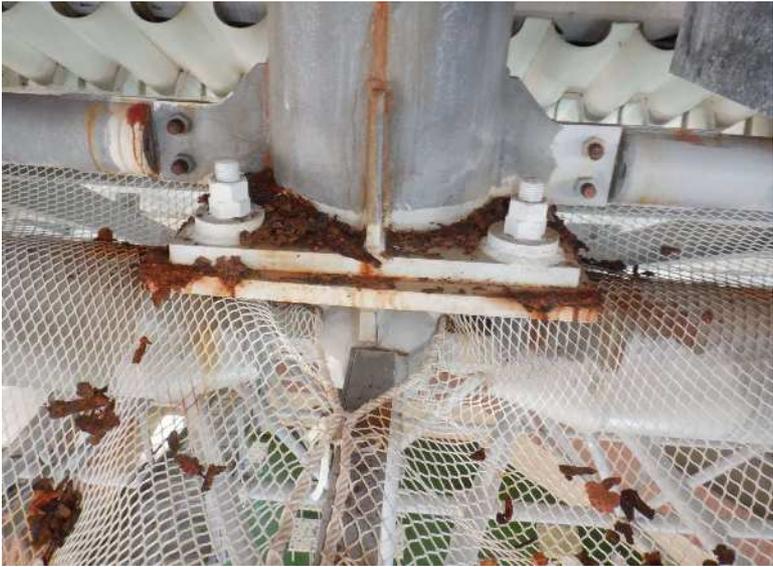
<p>撮影位置 L-1 グローブ上</p> <p>発錆の有無 <input type="checkbox"/>無し <input checked="" type="checkbox"/>軽微 <input type="checkbox"/>重度</p> <p>変形・損傷の有無 <input type="checkbox"/>無し <input checked="" type="checkbox"/>軽微 <input type="checkbox"/>重度</p> <p>その他の異状 トッププレート部腐食有り</p>

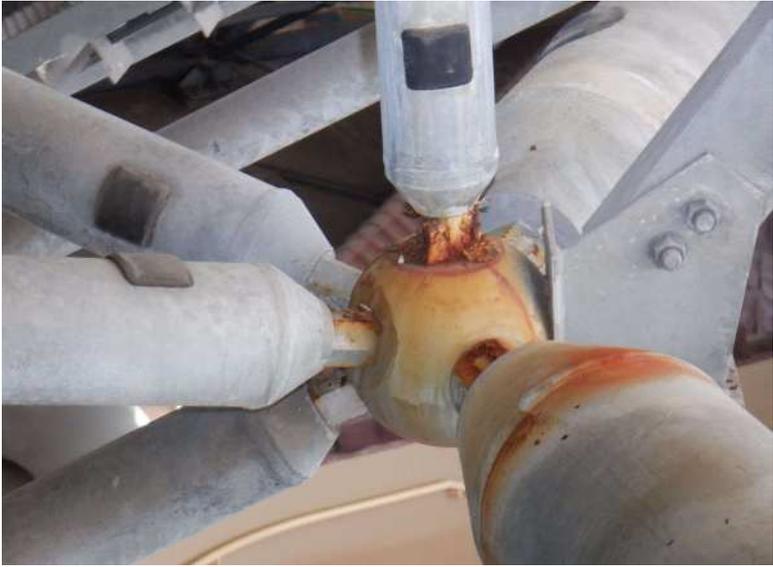
<p>撮影位置 M-2 グローブ下</p> <p>発錆の有無 <input type="checkbox"/>無し <input checked="" type="checkbox"/>軽微 <input type="checkbox"/>重度</p> <p>変形・損傷の有無 <input type="checkbox"/>無し <input checked="" type="checkbox"/>軽微 <input type="checkbox"/>重度</p> <p>その他の異状 ワッパー一部一部腐食有り</p>

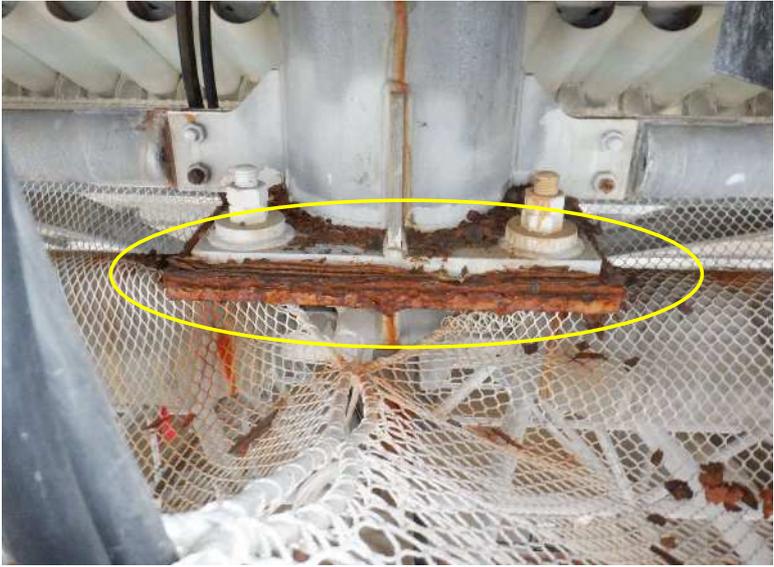
<p>撮影位置 I N-1 グローブ上</p> <p>発錆の有無 <input type="checkbox"/>無し <input type="checkbox"/>軽微 <input checked="" type="checkbox"/>重度</p> <p>変形・損傷の有無 <input type="checkbox"/>無し <input type="checkbox"/>軽微 <input checked="" type="checkbox"/>重度</p> <p>その他の異状 トッププレート部腐食、欠損有り</p>

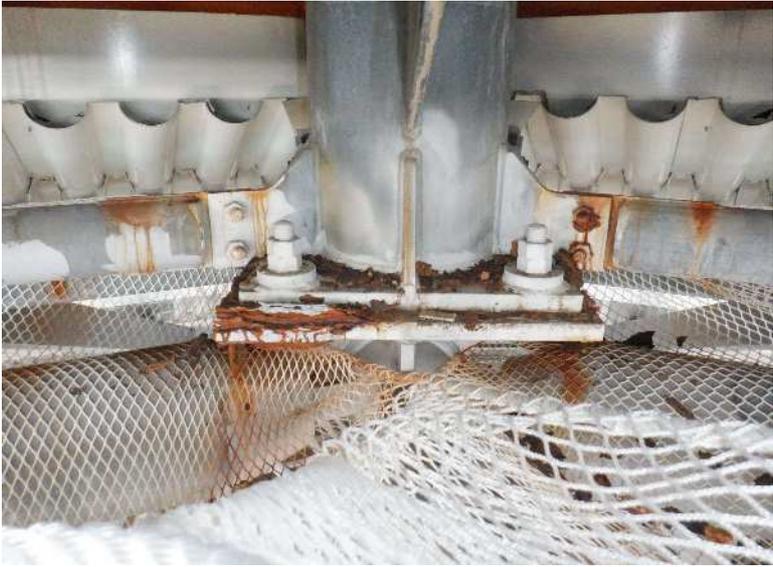
<p>撮影位置 m O-2 グローブ上</p> <p>発錆の有無 <input type="checkbox"/>無し <input checked="" type="checkbox"/>軽微 <input type="checkbox"/>重度</p> <p>変形・損傷の有無 <input type="checkbox"/>無し <input type="checkbox"/>軽微 <input checked="" type="checkbox"/>重度</p> <p>その他の異状 トッププレート部腐食、欠損有り</p>

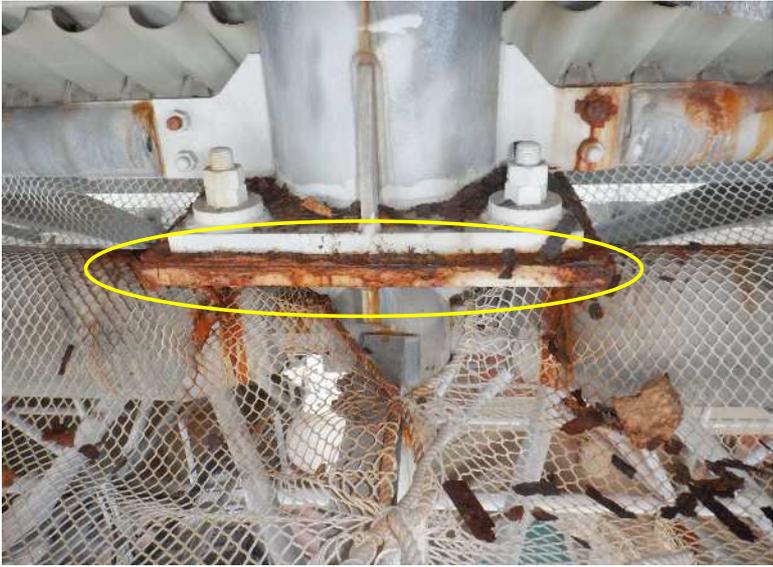
<p>撮影位置 n P-1 グローブ上</p> <p>発錆の有無 <input type="checkbox"/>無し <input type="checkbox"/>軽微 <input checked="" type="checkbox"/>重度</p> <p>変形・損傷の有無 <input type="checkbox"/>無し <input type="checkbox"/>軽微 <input checked="" type="checkbox"/>重度</p> <p>その他の異状 ボルト部発錆有り トッププレート部腐食、欠損有り</p>

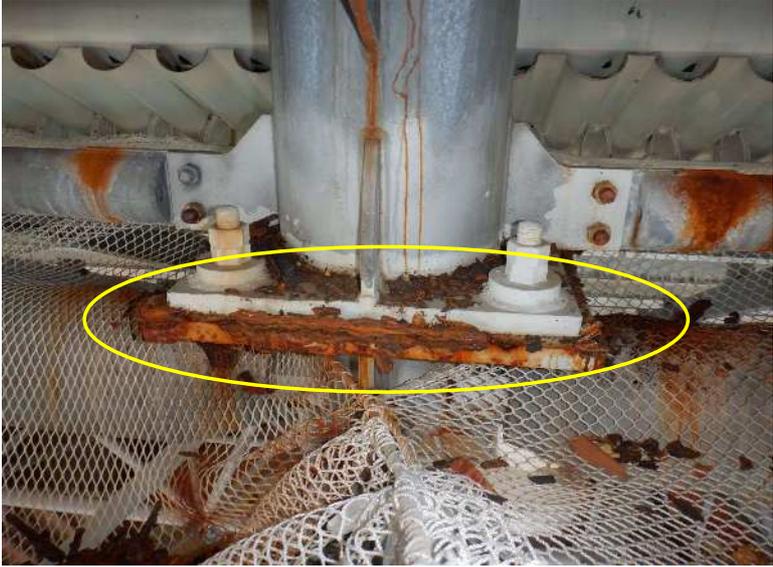
<p>撮影位置 o P-3 グローブ上</p> <p>発錆の有無 <input type="checkbox"/>無し <input type="checkbox"/>軽微 <input checked="" type="checkbox"/>重度</p> <p>変形・損傷の有無 <input type="checkbox"/>無し <input type="checkbox"/>軽微 <input checked="" type="checkbox"/>重度</p> <p>その他の異状 ボルト部発錆有り トッププレート部腐食、欠損有り</p>

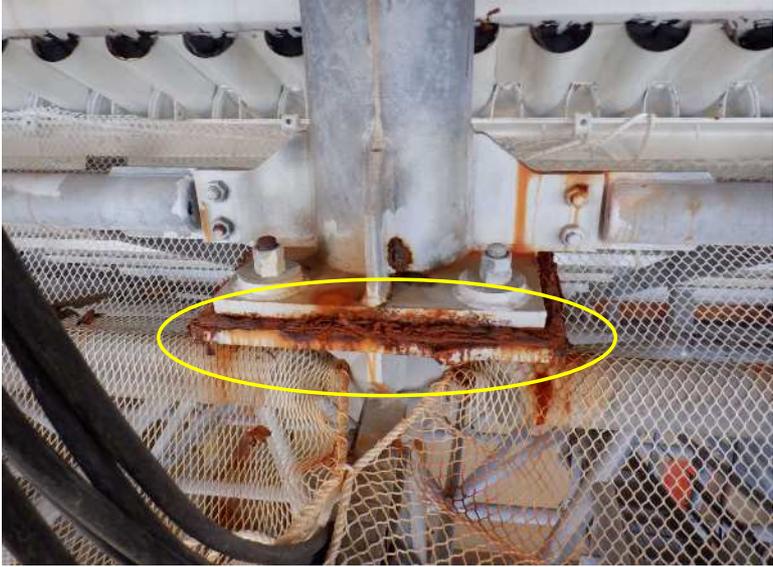
<p>撮影位置 P Q-2 グローブ上</p> <p>発錆の有無 <input type="checkbox"/>無し <input type="checkbox"/>軽微 <input checked="" type="checkbox"/>重度</p> <p>変形・損傷の有無 <input type="checkbox"/>無し <input type="checkbox"/>軽微 <input checked="" type="checkbox"/>重度</p> <p>その他の異状 トッププレート部腐食、欠損有り</p>
