調査報告書

深谷市グリーンパーク・パティオ内スライダー等劣化調査
—鉄骨階段・ウォータースライダー—

2024年3月

株式会社 相和技術研究所 一級建築士事務所

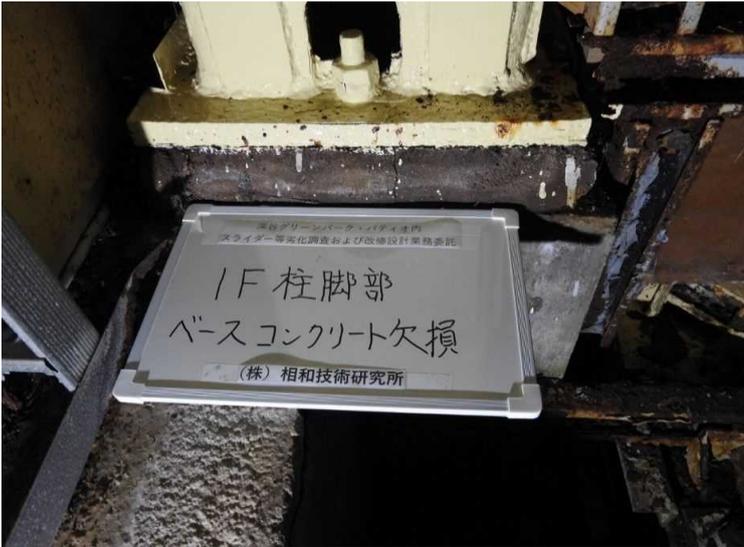
<p>写真番号: 1</p>
	<p>撮影内容</p>
	<p>1F柱脚部 ベースコンクリート欠損</p>

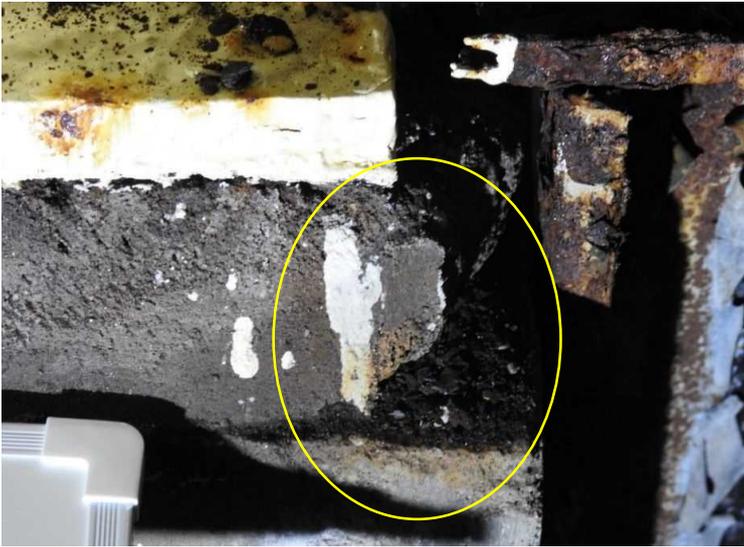
<p>写真番号: 2</p>
	<p>撮影内容</p>
	<p>1F柱脚部 ベースコンクリート欠損</p>

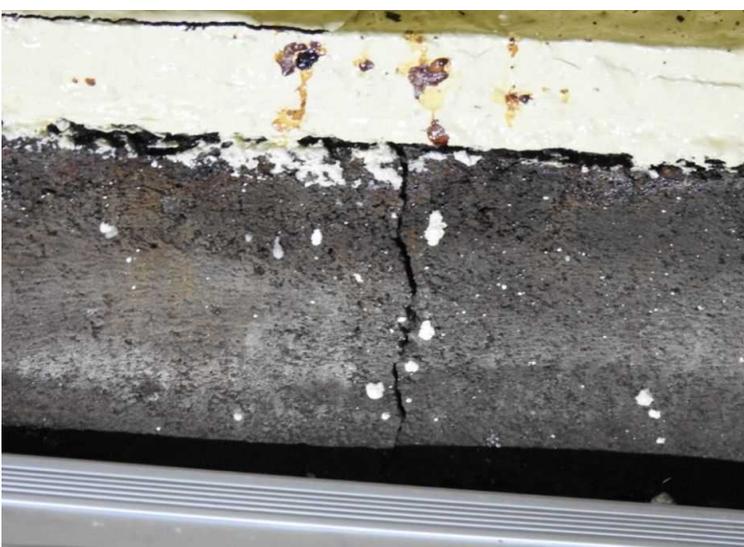
<p>写真番号: 3</p>
	<p>撮影内容</p>
	<p>1F柱脚部 ベースコンクリートひび割れ</p>

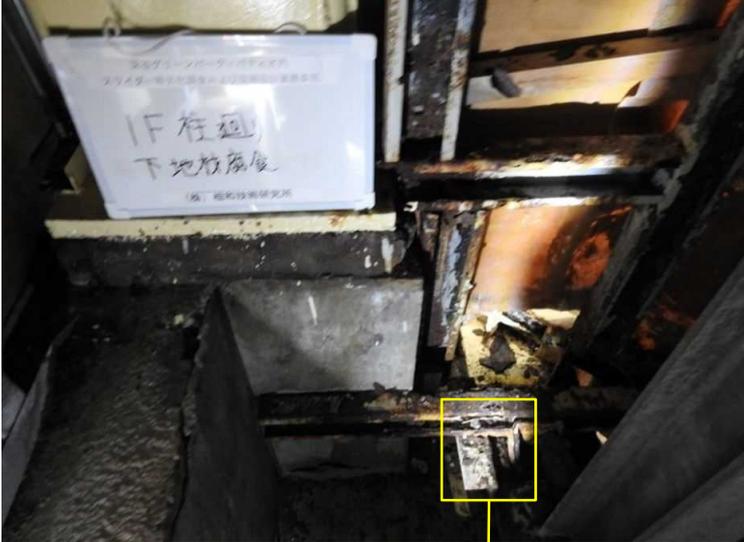
写真番号: 4
	撮影内容 1F 下地材腐食破断

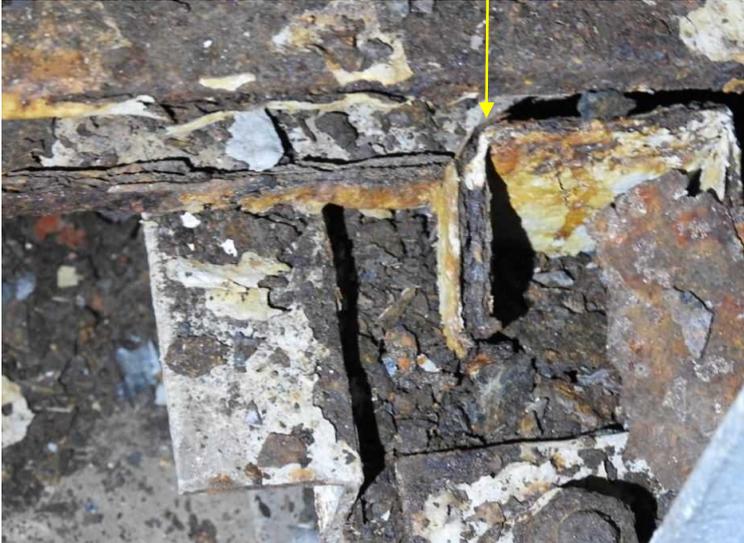
写真番号: 5
	撮影内容 1F 下地材腐食破断

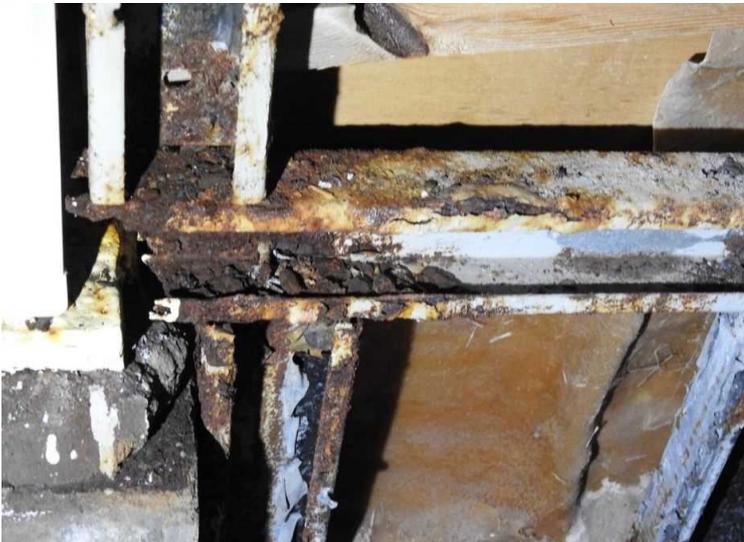
写真番号: 6
	撮影内容 1F 下地材腐食破断

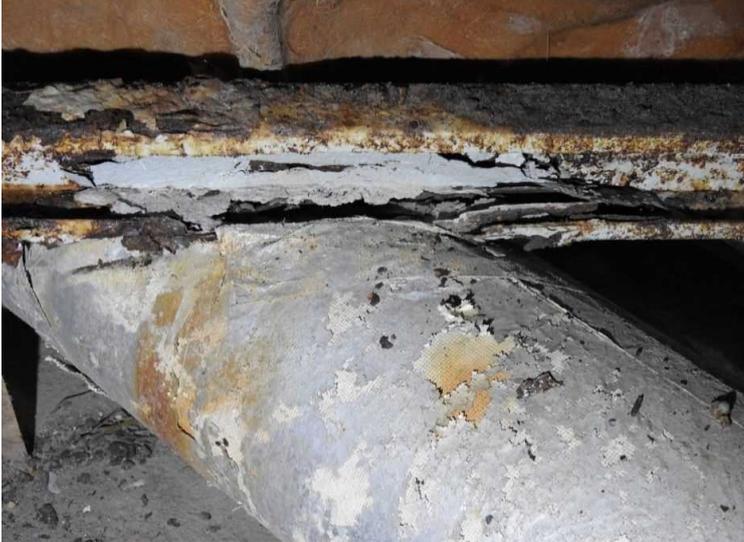
<p>写真番号: 7</p> <p>撮影内容</p> <p>1F 下地材腐食破断</p>

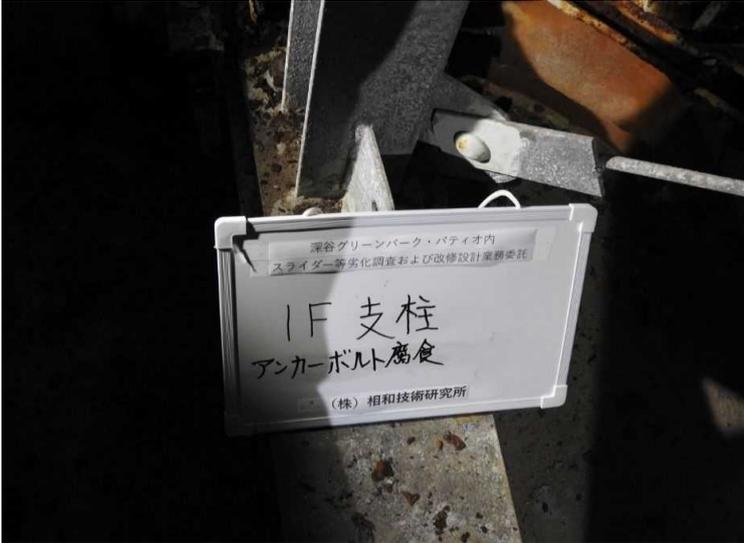
<p>深谷グリーンパーク・パティオ内 スライダ-劣化調査および改修設計業務委託</p> <p>1F 支柱 アンカーボルト腐食</p> <p>(株) 相和技術研究所</p>	<p>写真番号: 8</p> <p>撮影内容</p> <p>H支柱アンカーボルト腐食</p>

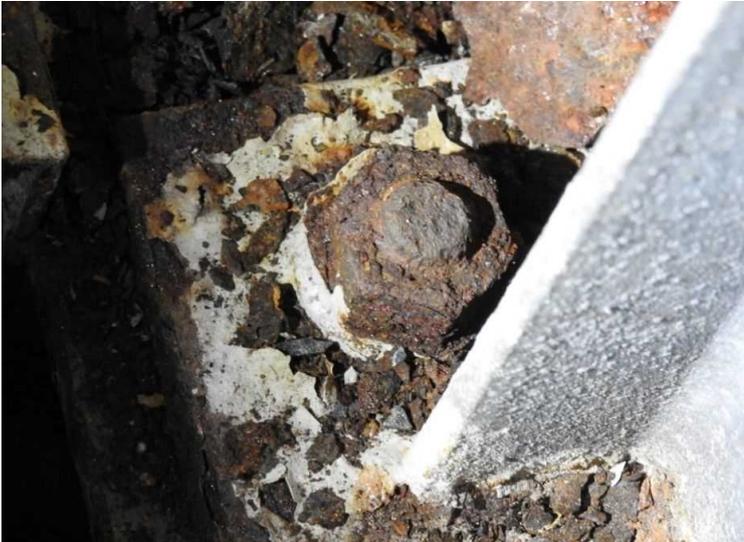
<p>写真番号: 9</p> <p>撮影内容</p> <p>H支柱アンカーボルト腐食</p>

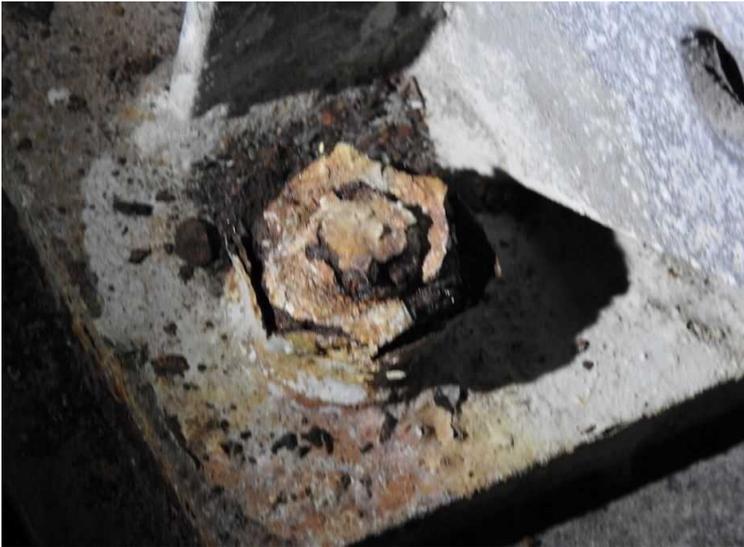
写真番号: 10
	撮影内容
	H支柱アンカーボルト腐食

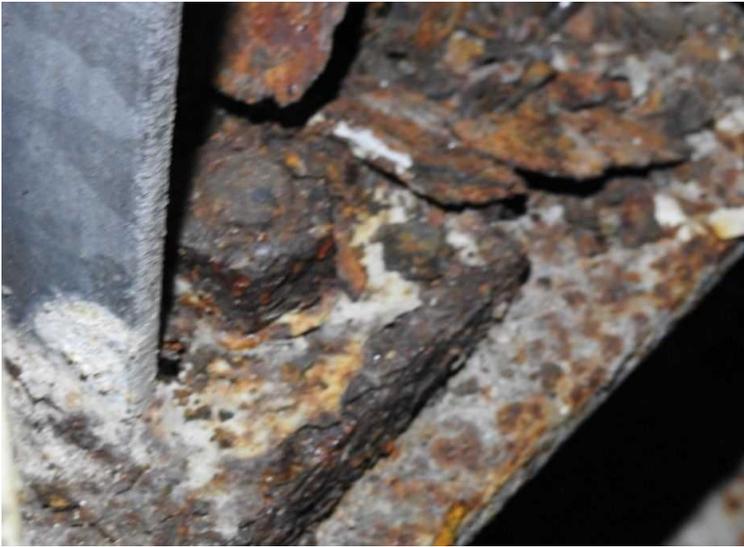
写真番号: 11
	撮影内容
	H支柱アンカーボルト腐食

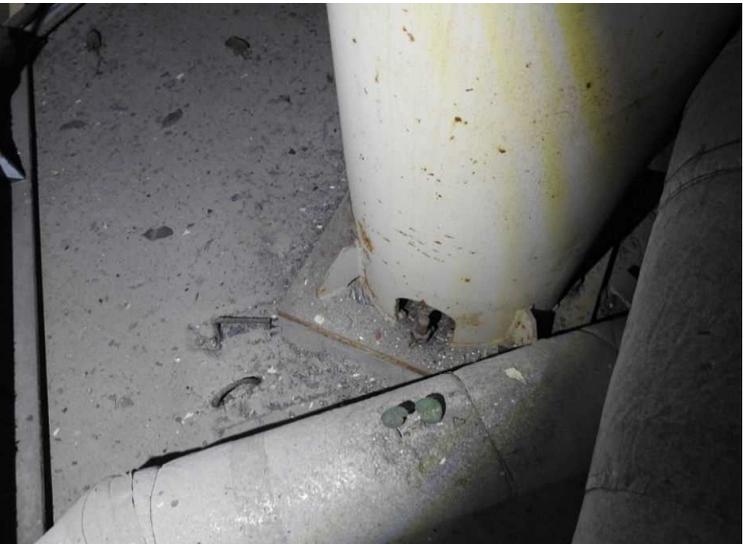
<p>写真番号: 15</p>
	<p>撮影内容</p>
	<p>円柱柱ベースプレート アンカー腐食著しい</p>

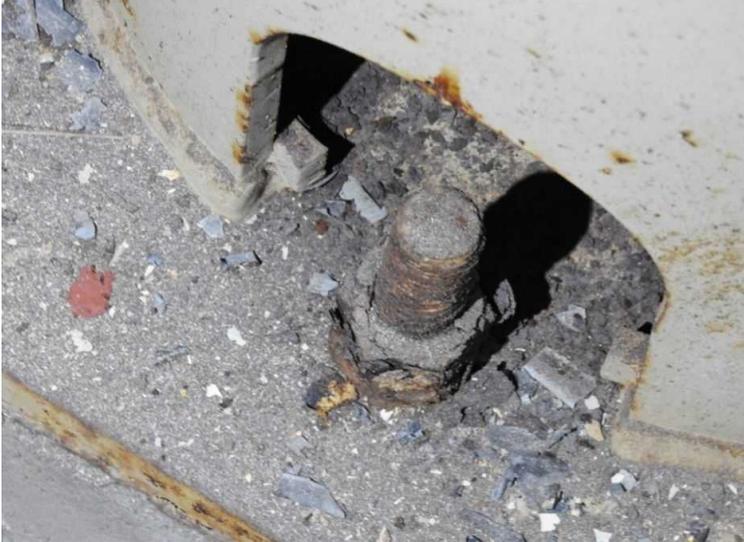
<p>写真番号: 16</p> <p>撮影内容</p> <p>円柱柱ベースプレート アンカー腐食著しい</p>

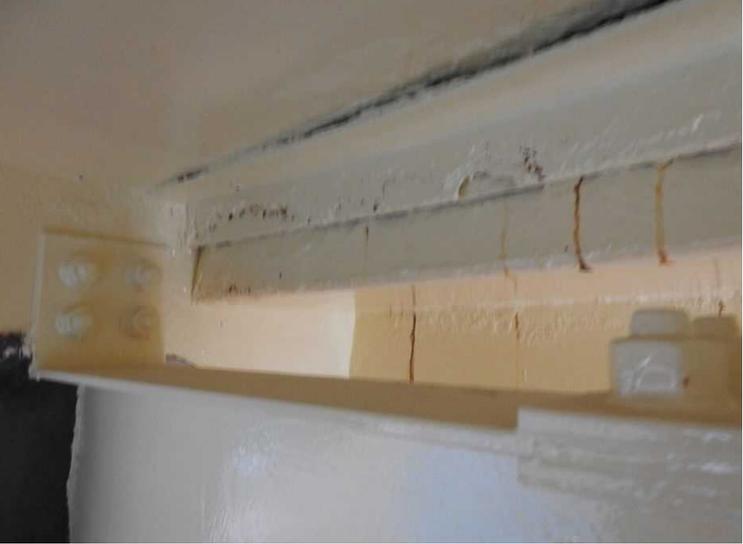
<p>写真番号: 33</p>
	<p>撮影内容</p>
	<p>L型鋼材腐食著しい</p>

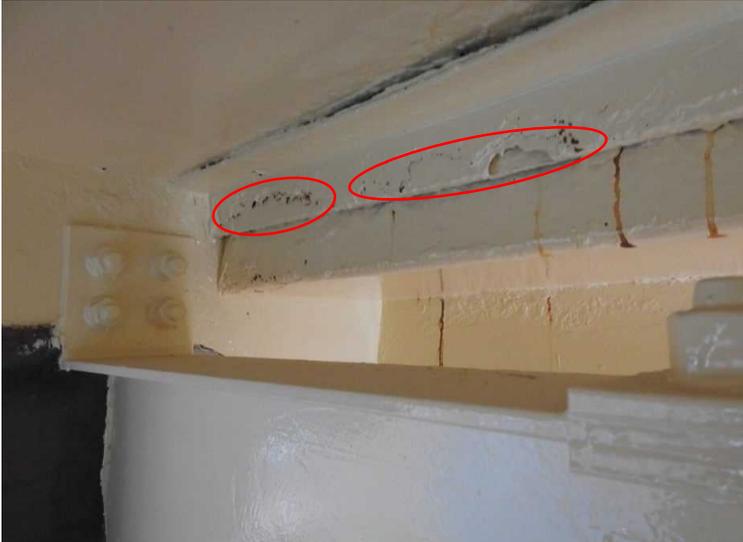
写真番号: 34
	撮影内容 L型鋼材腐食著しい

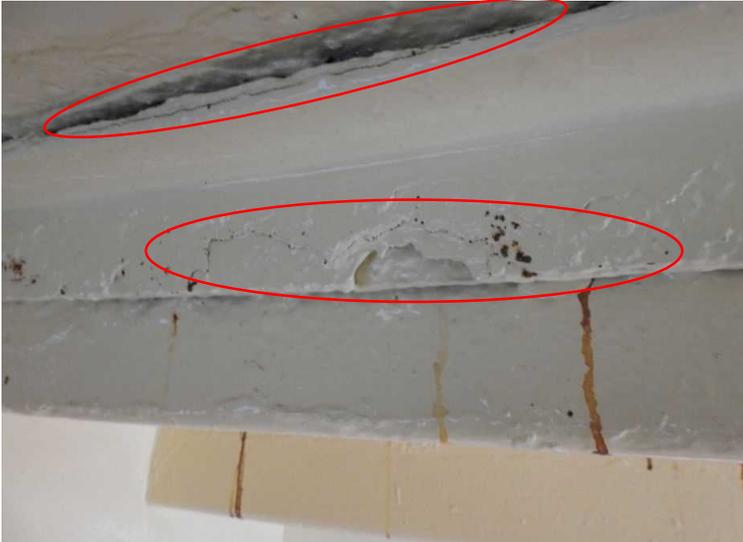
写真番号: 35
	撮影内容 L型鋼材と床材の腐食著しい

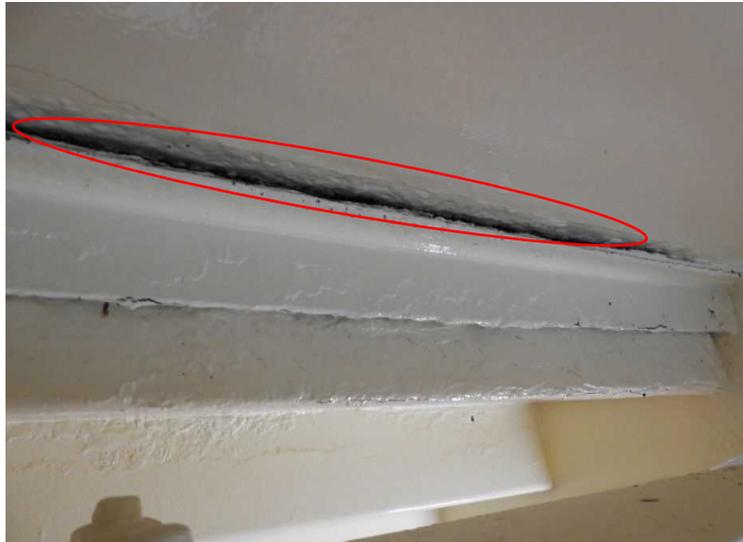
写真番号: 36
	撮影内容 床材の腐食著しい

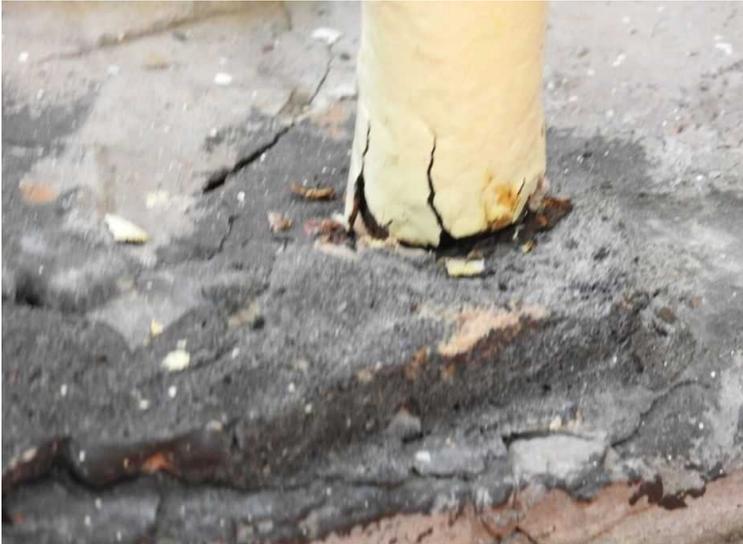
<p>写真番号: 40</p> <p>撮影内容</p> <p>手摺支柱基部腐食破断</p>

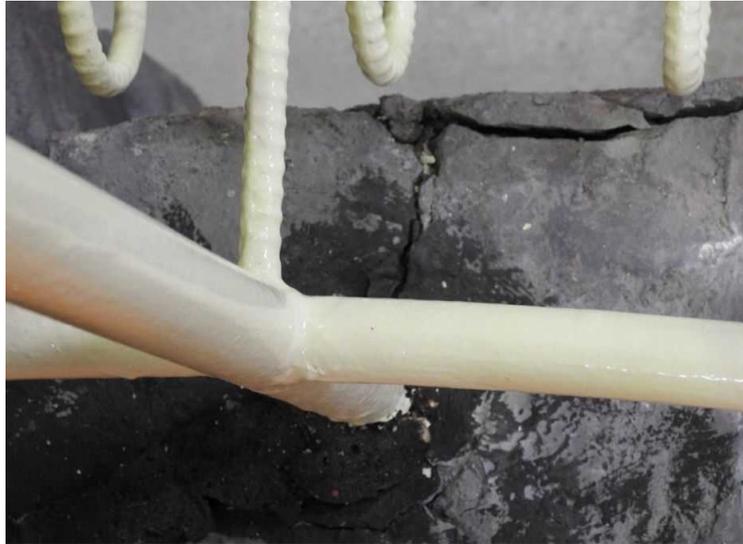
<p>写真番号: 41</p> <p>撮影内容</p> <p>石積調FRP壁仕上げ背面 充填コンクリート大規模な ひび割れ</p>

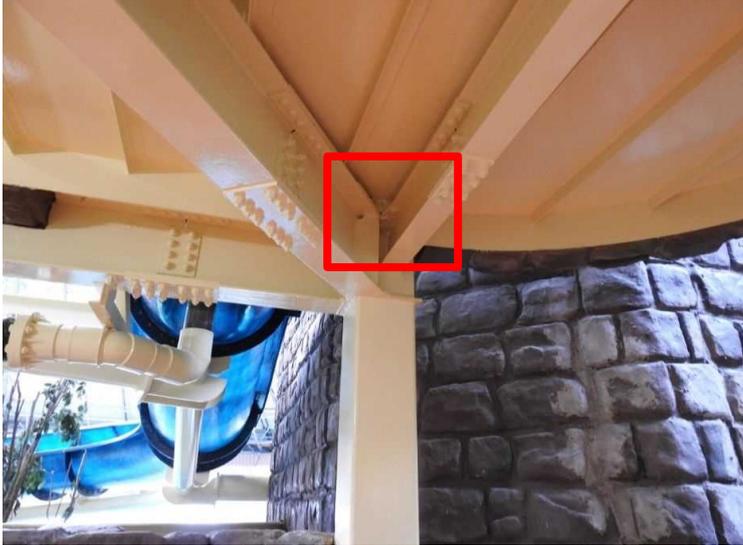
<p>写真番号: 42</p> <p>撮影内容</p> <p>踊り場床材著しい腐食</p>

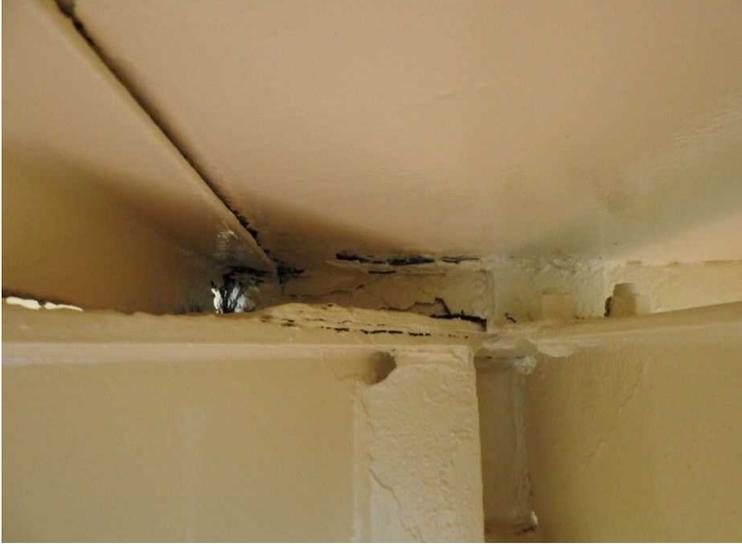
<p>写真番号: 43</p> <p>撮影内容</p> <p>踊り場床材著しい腐食 写真番号:42の接写</p>

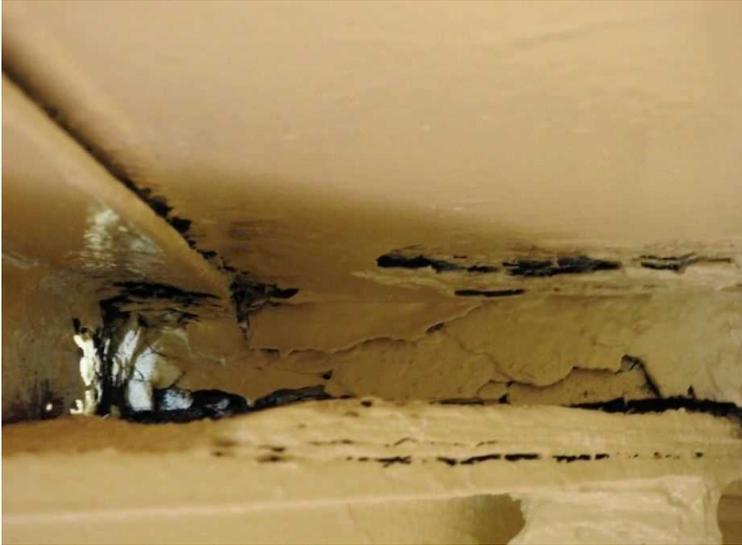
<p>写真番号: 44</p> <p>撮影内容</p> <p>踊り場床材著しい腐食 裏が透けて見える 写真番号:43の接写</p>

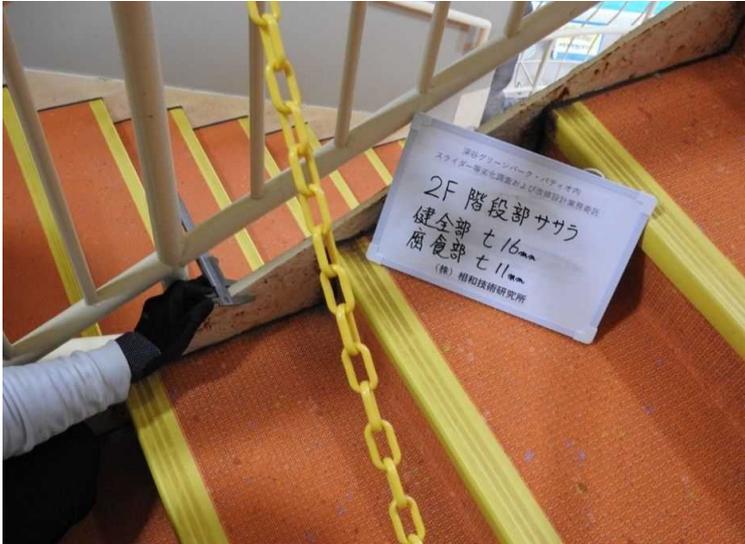
<p>写真番号: 45</p> <p>撮影内容</p> <p>ササラ巾木腐食による 減肉状況 健全と思われる部材厚 t=16mm 腐食と思われる部材厚 t=11mm</p>

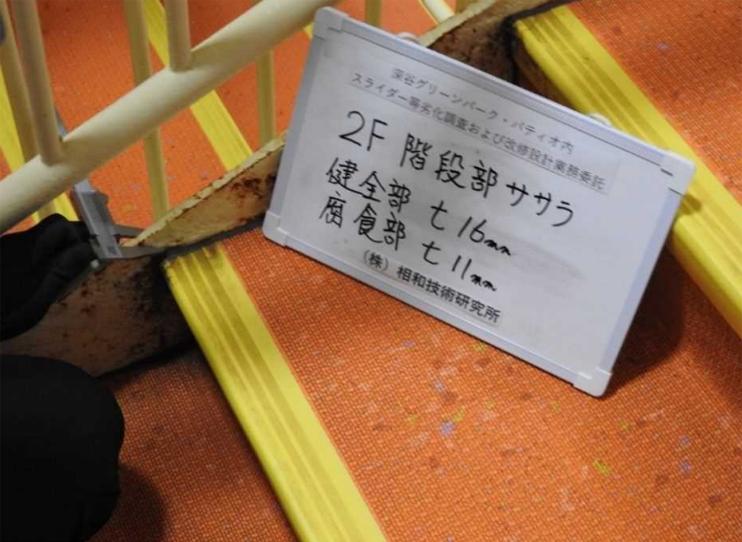
<p>写真番号: 46</p>
	<p>撮影内容</p>
	<p>ササラ巾木腐食による 減肉状況 健全と思われる部材厚 t=16mm 腐食と思われる部材厚 t=11mm</p>

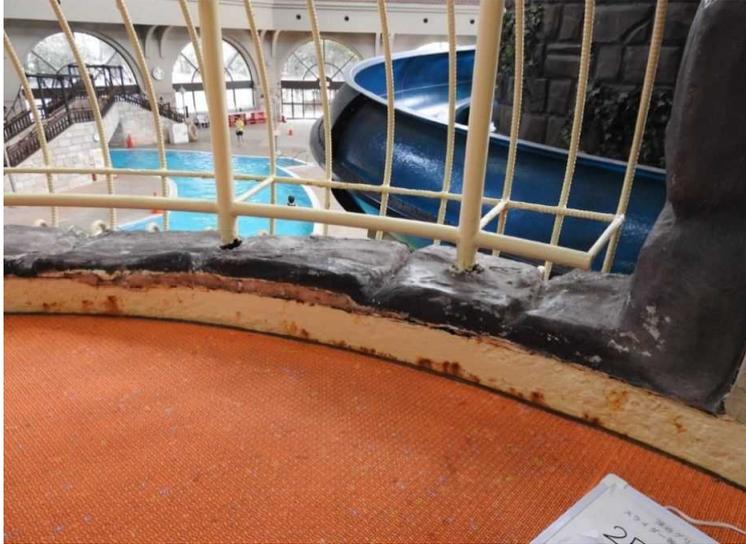
<p>写真番号: 47</p>
	<p>撮影内容</p>
	<p>手摺支柱基部腐食破断</p>

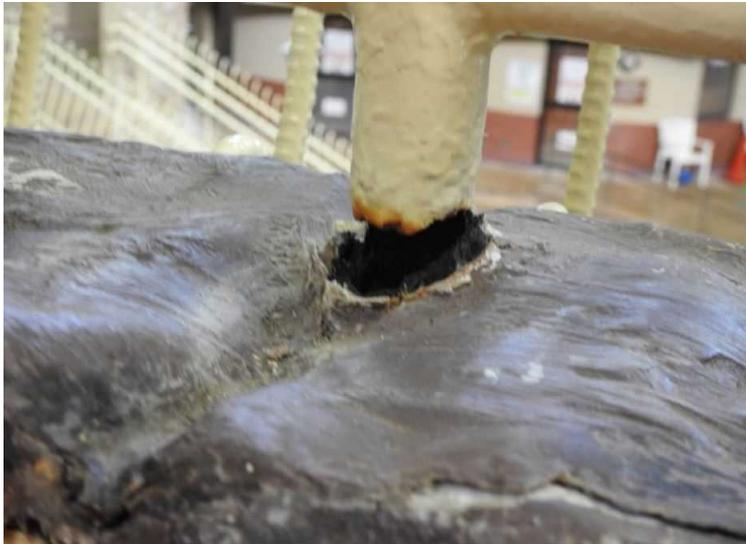
<p>写真番号: 48</p>
	<p>撮影内容</p>
	<p>手摺支柱基部腐食破断</p>

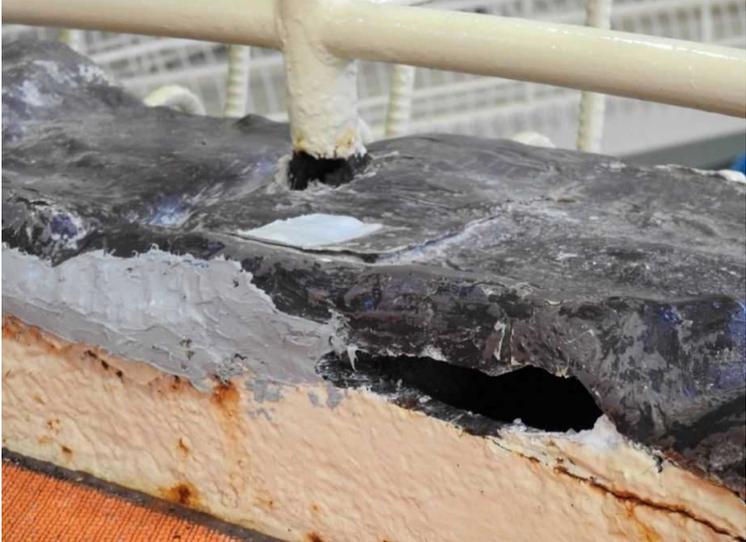
<p>写真番号: 49</p> <p>撮影内容</p> <p>手摺支柱基部腐食破断</p>

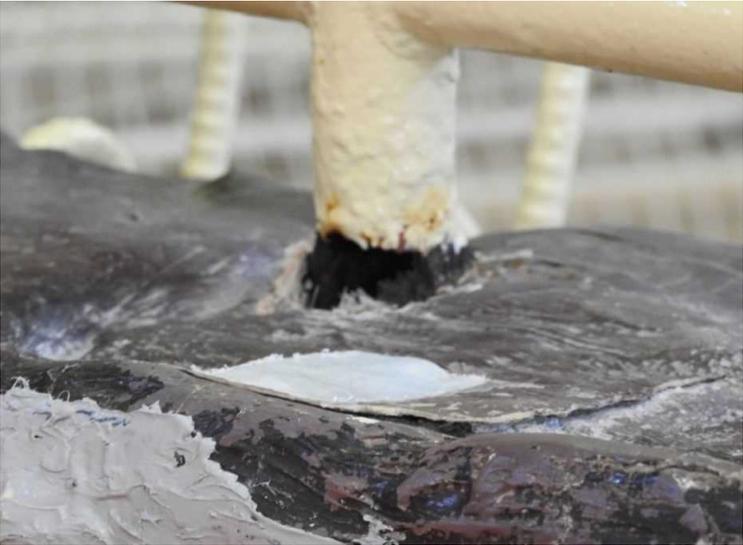
<p>写真番号: 50</p> <p>撮影内容</p> <p>手摺支柱基部腐食破断</p>

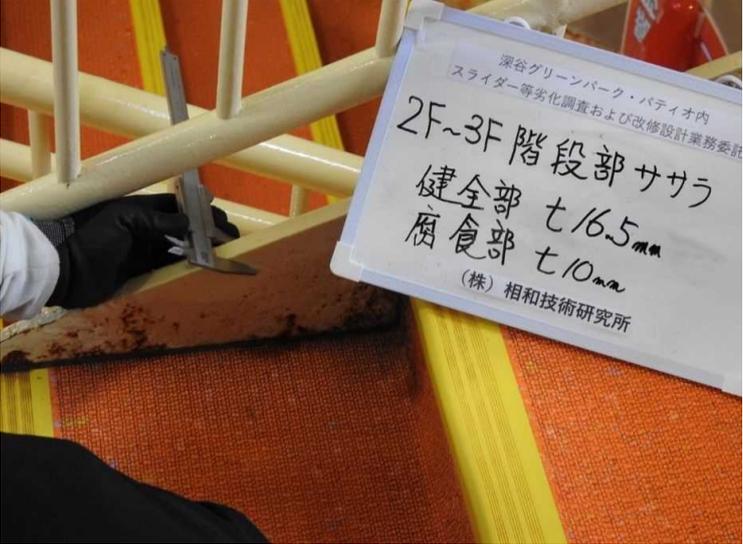
<p>写真番号: 51</p> <p>撮影内容</p> <p>ササラ巾木腐食による 減肉状況 健全と思われる部材厚 t=16.5mm 腐食と思われる部材厚 t=10mm</p>

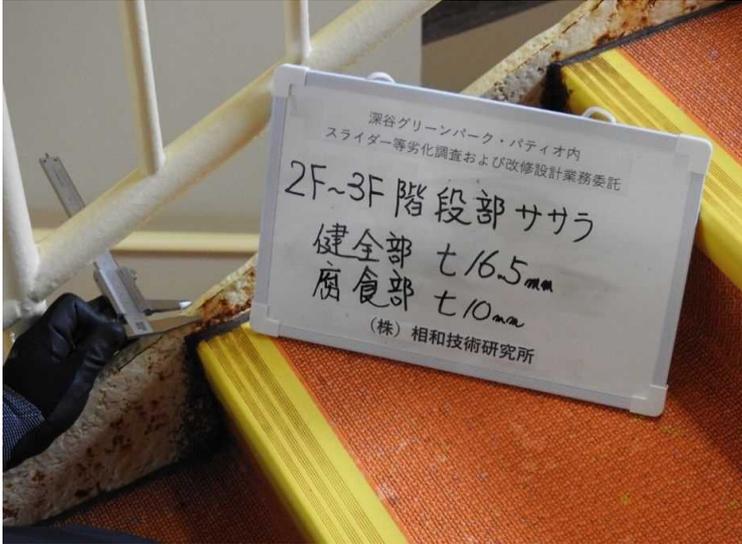
<p>写真番号: 52</p> <p>撮影内容</p> <p>ササラ巾木腐食による 減肉状況</p> <p>健全と思われる部材厚 t=16.5mm</p> <p>腐食と思われる部材厚 t=10mm</p>

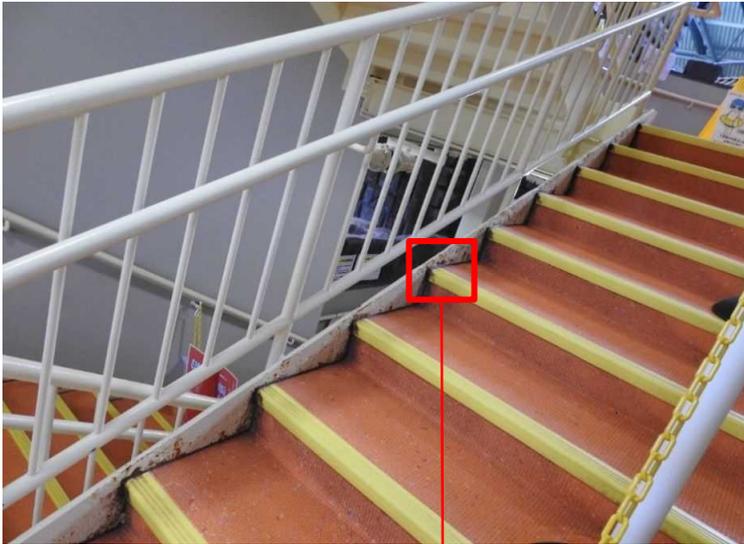
<p>写真番号: 53</p> <p>撮影内容</p> <p>ササラ巾木腐食 塗装改修後の再劣化</p>

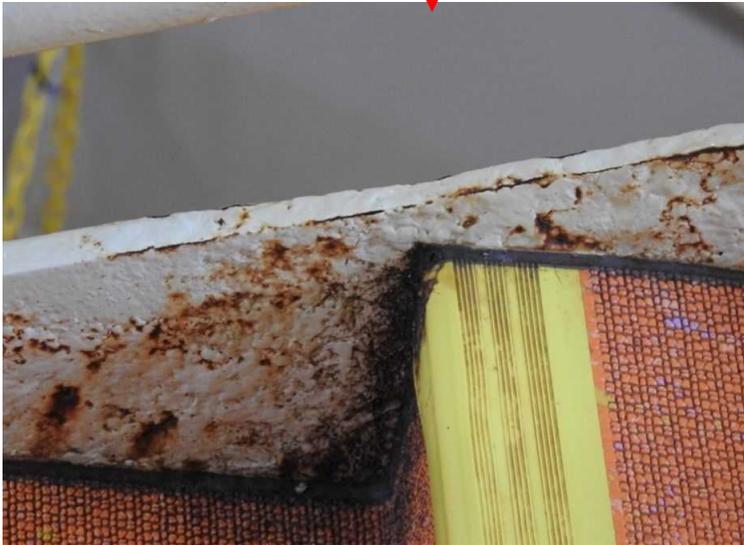
<p>写真番号: 54</p> <p>撮影内容</p> <p>ササラ巾木腐食 塗装改修後の再劣化</p>

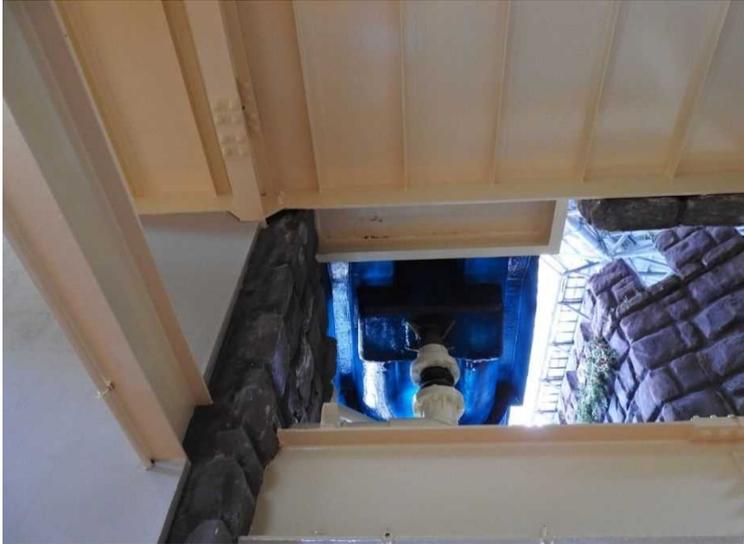
<p>写真番号: 55</p>
	<p>撮影内容</p> <p>鋼部材腐食 塗装改修後も腐食状況が見られる</p>

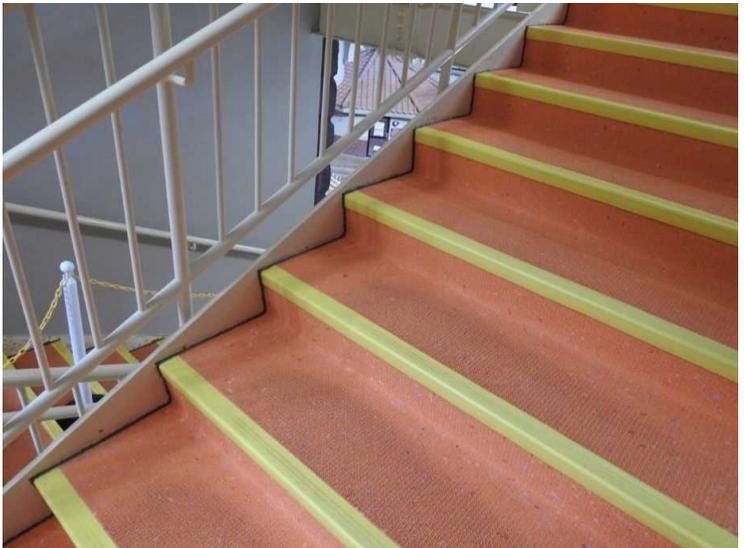
<p>写真番号: 57</p>
	<p>撮影内容</p> <p>ササラ巾木腐食軽微</p>

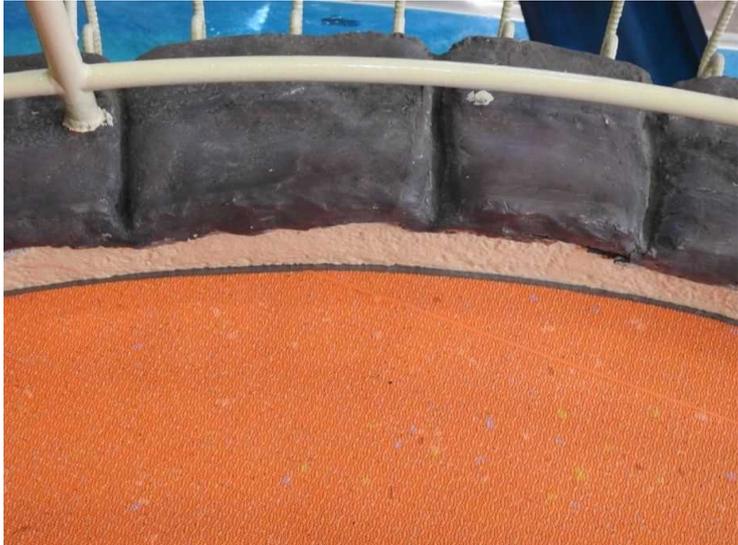
<p>写真番号: 61</p>
	<p>撮影内容</p> <p>ササラ巾木塗装面に凹凸 腐食による減肉が伺える</p>

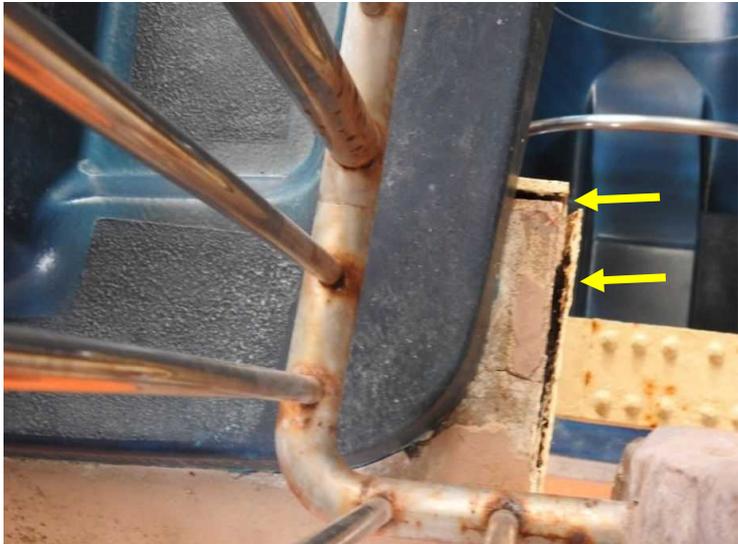
<p>写真番号: 63</p>
	<p>撮影内容</p> <p>鋼材腐食破断</p>

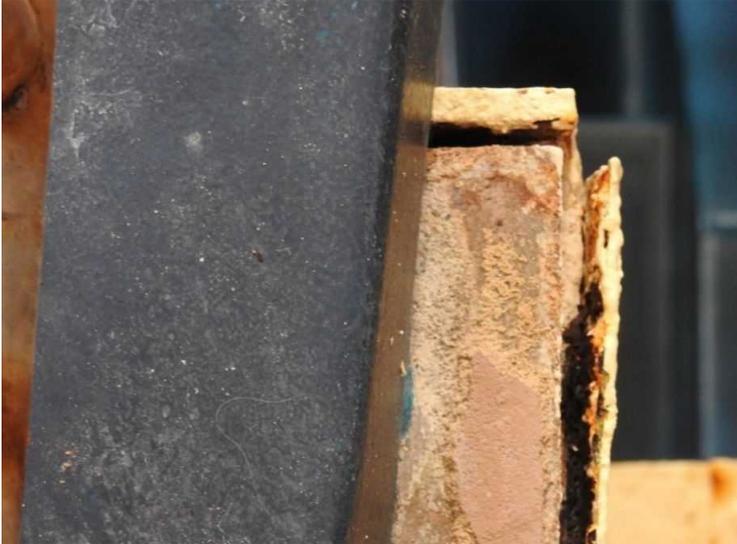
<p>写真番号: 64</p> <p>撮影内容</p> <p>写真番号:63の接写 腐食破断</p>

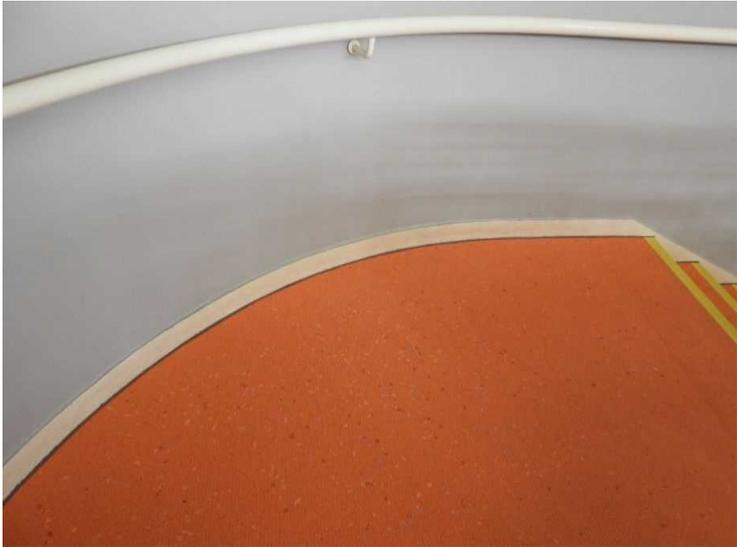
<p>写真番号: 65</p> <p>撮影内容</p> <p>踊り場ササラ巾木 ササラ巾木塗装面に凹凸 腐食による減肉が伺える</p>

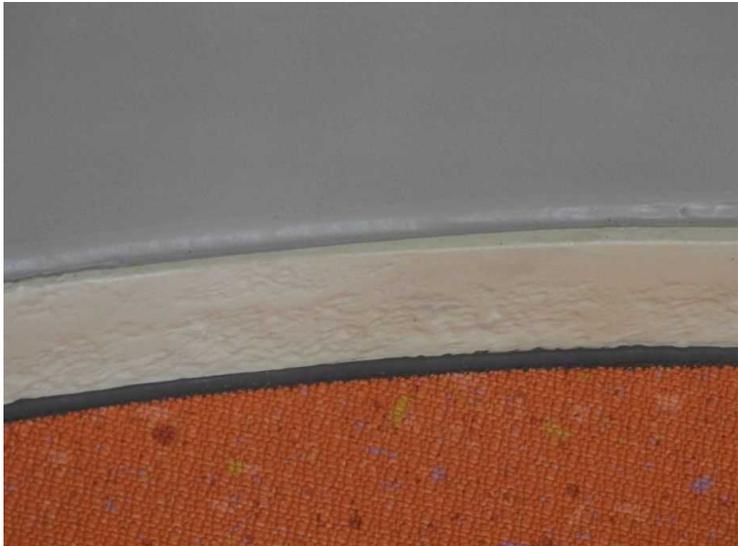
<p>写真番号: 66</p> <p>撮影内容</p> <p>写真番号:65の接写 塗装上からも腐食による 減肉の様子が伺える</p>

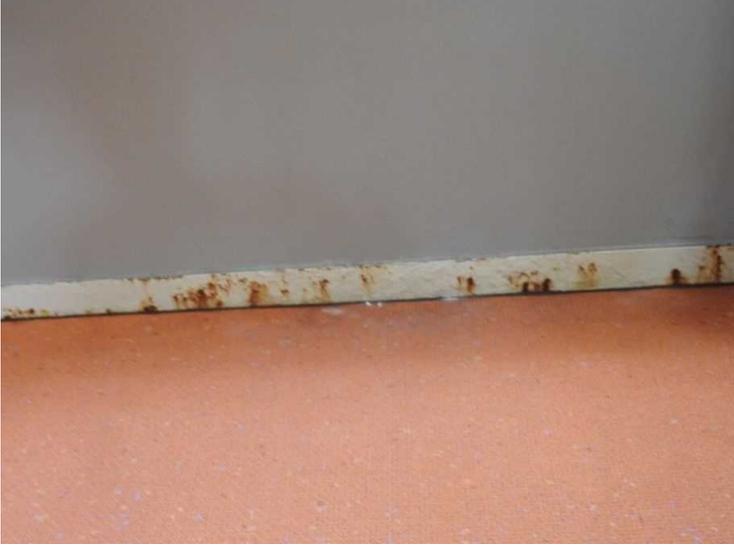
<p>写真番号: 67</p>
	<p>撮影内容</p> <p>ササラ巾木塗装後も 腐食進行</p>

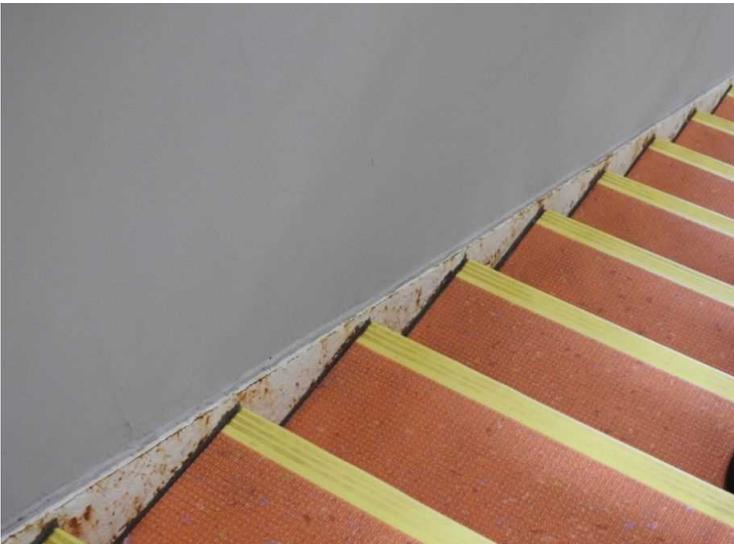
<p>写真番号: 69</p>
	<p>撮影内容</p> <p>ササラ巾木塗装後も 腐食進行 錆汁吐出</p>

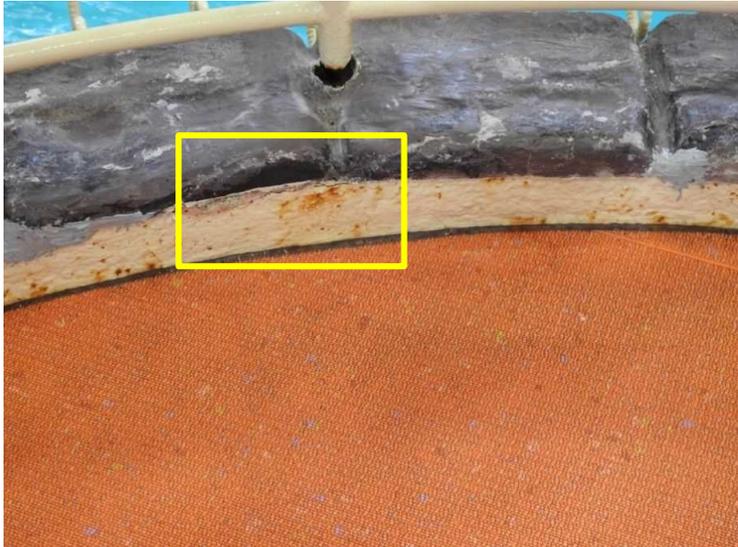
<p>写真番号: 71</p> <p>撮影内容</p> <p>ササラ巾木塗装後も 腐食進行 錆汁吐出</p>

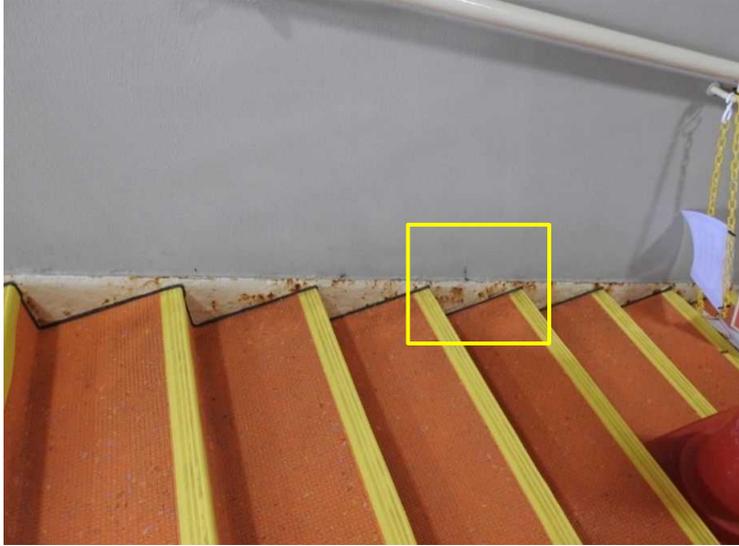
<p>写真番号: 73</p> <p>撮影内容</p> <p>ササラ巾木塗装後も 腐食進行 錆汁吐出</p>

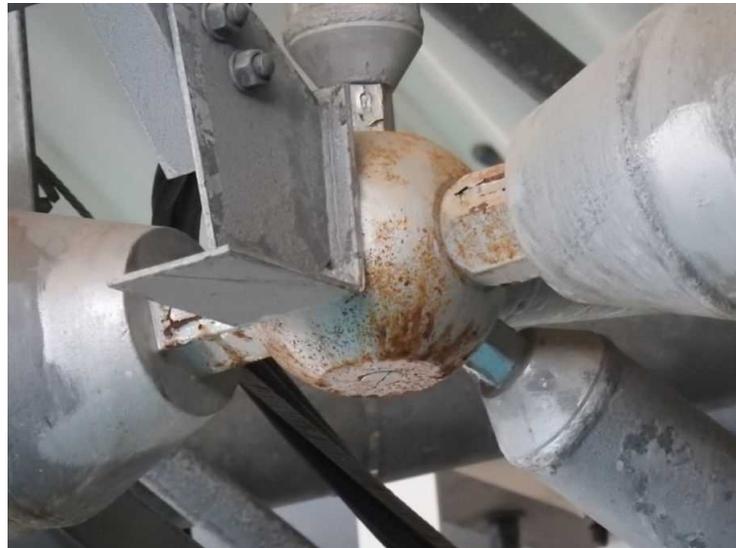
<p>写真番号: 78</p>
	<p>撮影内容</p> <p>表面腐食</p>

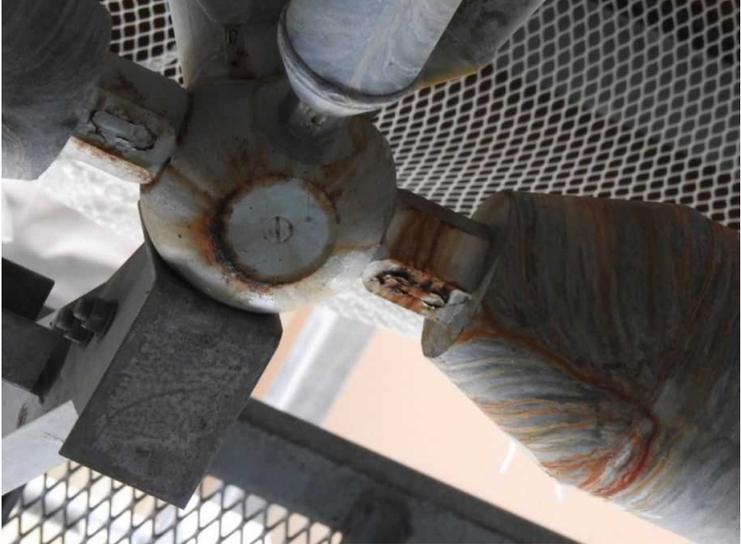
写真番号: 79
	撮影内容 錆汁吐出

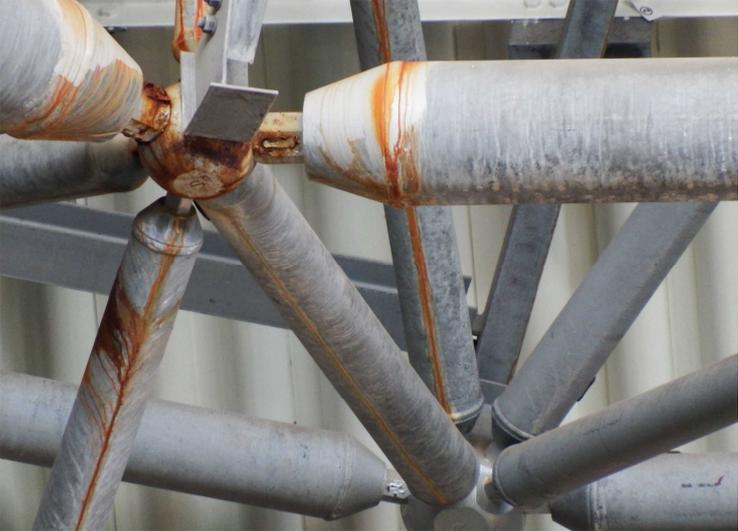
写真番号: 80
	撮影内容 錆汁顕著
<p style="text-align: center; color: pink;">余白</p>	写真番号:
	撮影内容

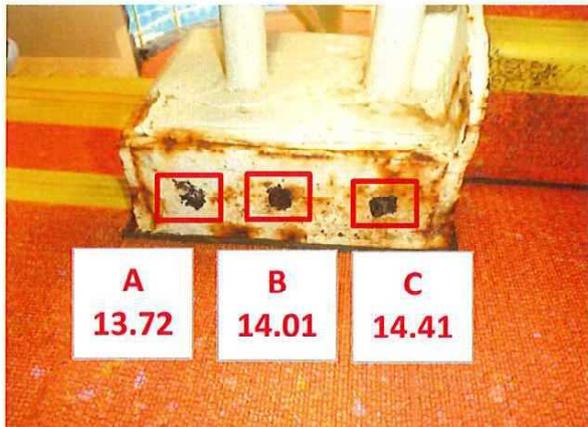
測定部 A (測定板厚 13.72 mm)

表面に腐食による減肉部あり

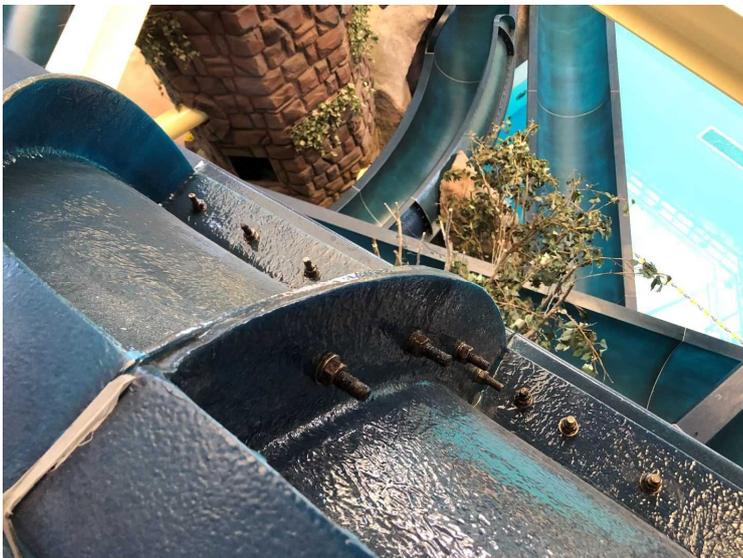
写真⑤ スライダー(A)ジョイント部

取付ボルトは竣工当初のまま
定期検査報告書にて腐食の指摘

ウォータースライダーについてはフリューム部と鉄骨架台を接続するボルトに腐食が散見されること、フリューム部の経年が約30年経年していることを考慮して更新することが望ましいと判断する。フリューム部を支持する鉄骨架台については劣化状況が良好であることから問題ないものとする。

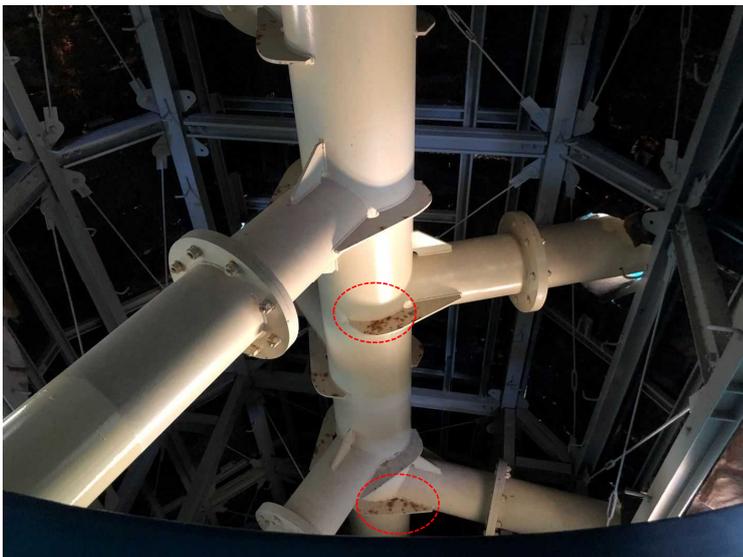
写真⑥ スライダー(A)(B)支柱

錆止め塗装後、一部に錆発生

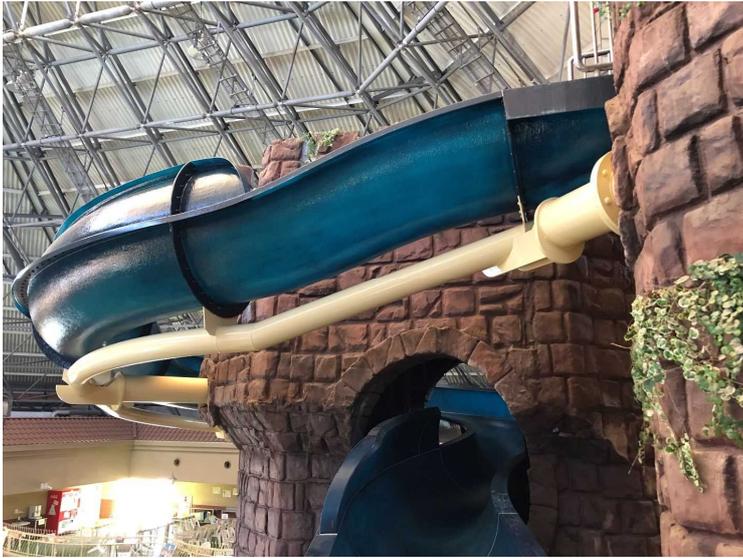
写真⑦ スライダー(A)受金物

定期検査報告書にて腐食を指摘
塗替後は目視で確認できず

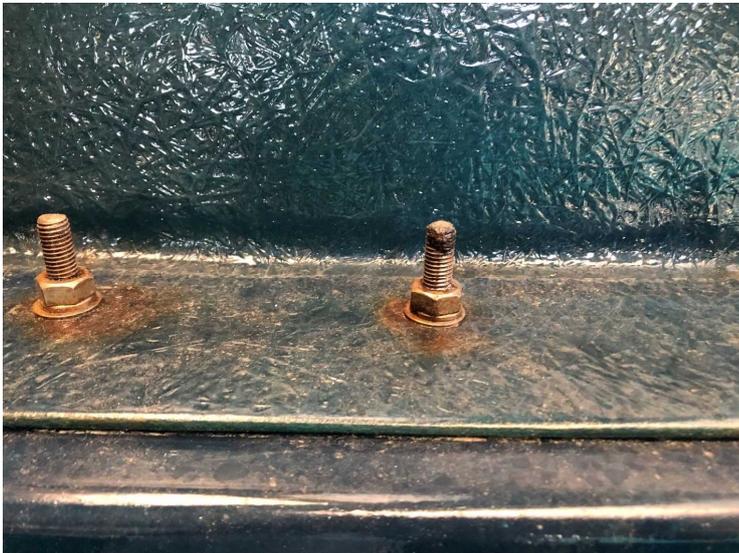
写真⑪ スライダー(B)ジョイント部

取付ボルトは竣工当初のまま
定期検査報告書にて腐食の指摘

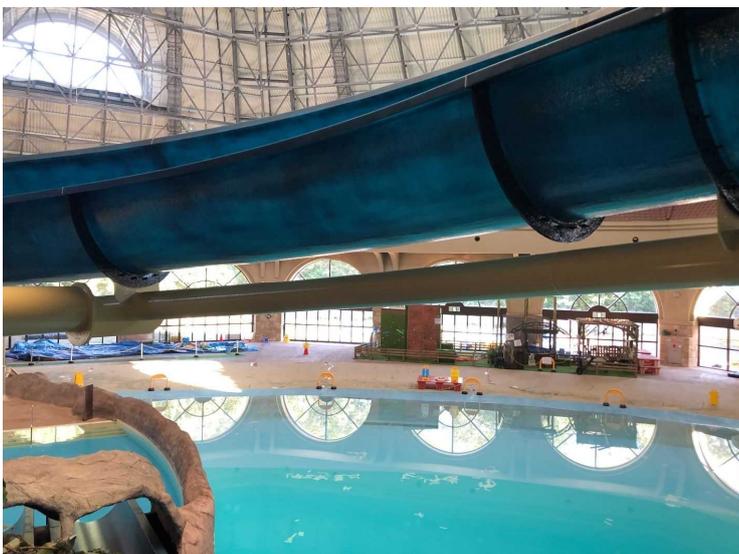
写真⑫スライダー(B)受金物

定期検査報告書にて腐食の指摘
塗替後は目視で確認できず
