定期調査報告書
（第一面）

建築基準法第12条第1項の規定による定期調査の結果を報告します。
この報告書に記載の事項は、事実と相違ありません。

【イ.所在地】 埼玉県 深谷市 桜台763
【ロ.名称のフリガナ】 カキグリーンパーク(パティオ)
【ハ.名称】 深谷グリーンパーク(パティオ)
【ニ.用途】 屋内プール

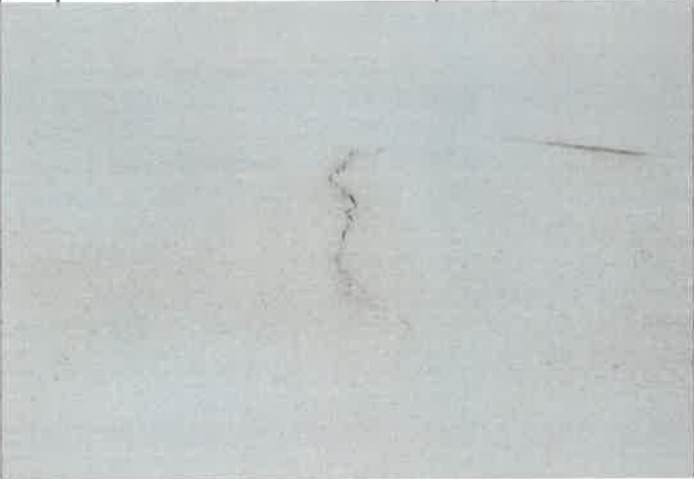
| 部位 | 番号 | 調査項目 | 調査結果 |
|---|---|---|---|
| | | 2(11) | 外壁 外装仕上げ材等 |

| 部位 | 番号 | 調査項目 | 調査結果 |
|---|---|---|---|
| | | 特記事項 今後劣化が進みましたら修繕が必要です(経過観察) | |

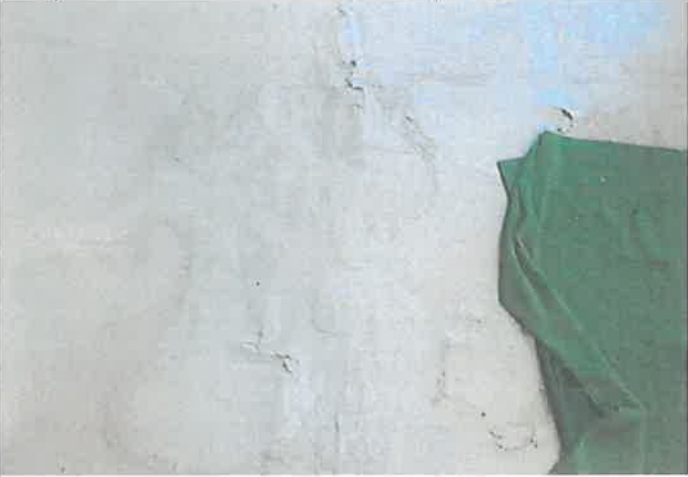
| | 番号 | 調査項目 | 調査結果 |
|---|---|---|--|
| 部位 | 4(21) | 床 | <input checked="" type="checkbox"/> 要是正 <input type="checkbox"/> その他 |

| | 番号 | 調査項目 | 調査結果 |
|---|---|---|--|
| | | 特記事項 プール内床シート破損が有ります | |

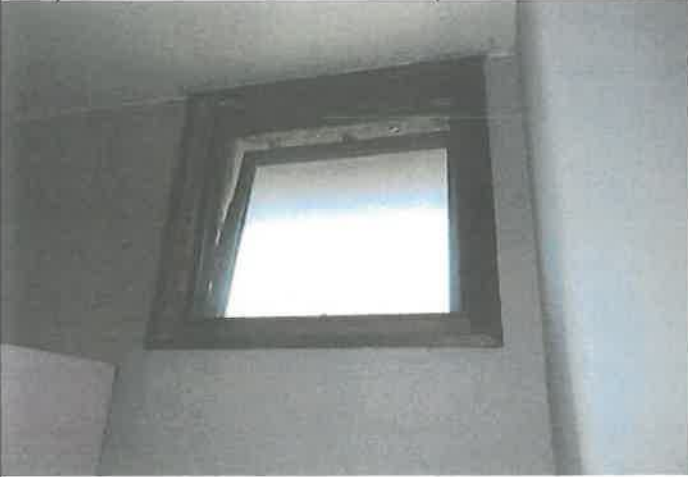
| 部位 | 番号 | 調査項目 | 調査結果 |
|---|---|---|---|
| | | 5(28) (29) | 排煙設備等 排煙設備 |

| 部位 | 番号 | 調査項目 | 調査結果 |
|---|---|---|---|
| | | 特記事項 排煙窓(トッブライト含む)開閉不良が有ります | |

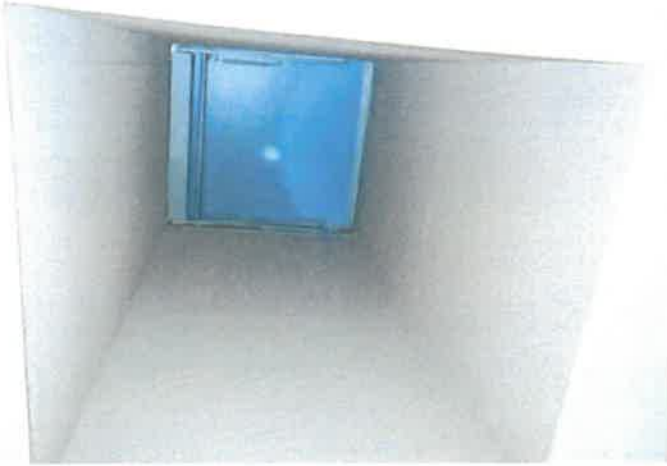
| 部位 | 番号 | 調査項目 | 調査結果 |
|---|---|---|---|
| | | 5(28) (29) | 排煙設備等 排煙設備 |

| 部位 | 番号 | 調査項目 | 調査結果 |
|---|---|---|---|
| | | 特記事項 排煙窓(トッブライト含む)開閉不良が有ります | |

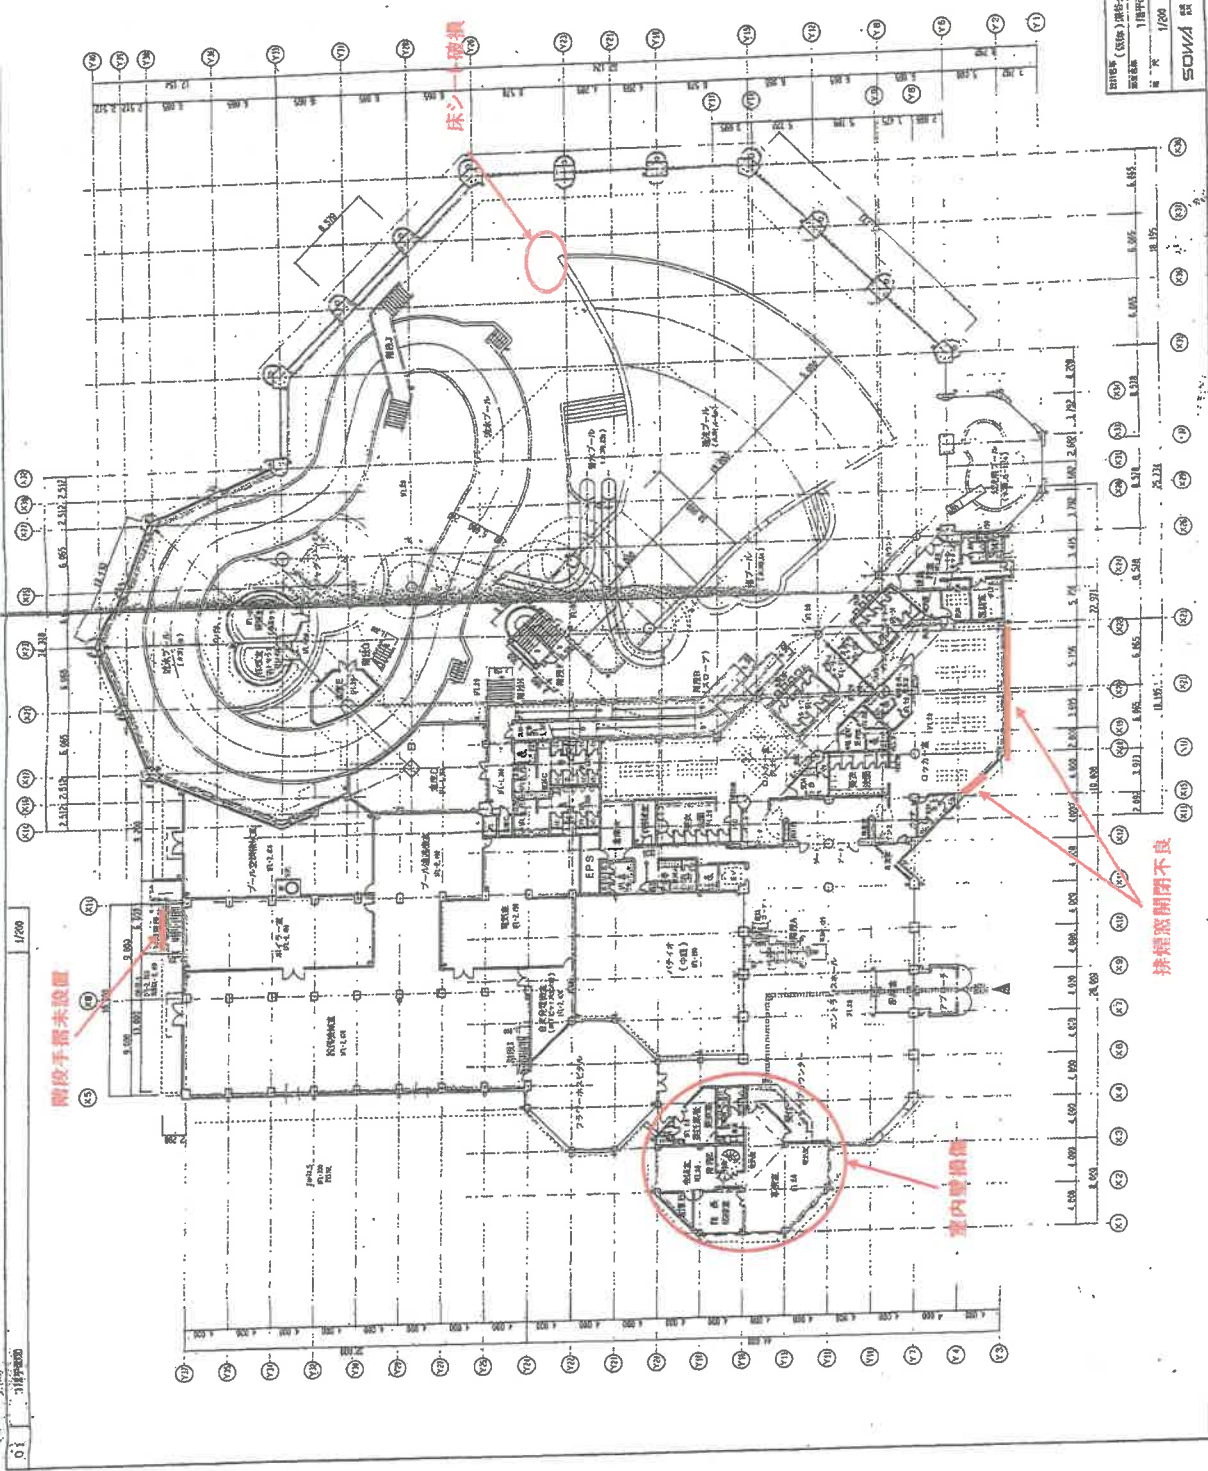
排煙窓開閉不良

車内壁損傷

床シール破損

階段手摺未設置
