# 計画的処理完了期限後に発見された 継続保管事例

令和3年3月

環境省 環境再生・資源循環局 廃棄物規制課  
ポリ塩化ビフェニル廃棄物処理推進室

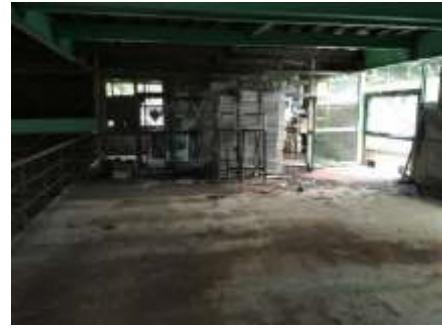
| | 事例の概要 | 写真 |
|---|---|--|
| 2 | <p><b>空き家代執行</b>で建物解体を計画。準備のため建屋内部を調査したところ、<b>2階電気室内で接続された高濃度PCB高圧進相コンデンサー</b>を発見。木床が腐食して危険であり、また電気室前にはアスベスト含有石こうボードが山積みされていたため、建屋解体時に搬出して自治体で継続保管した。この建屋はJESCO未登録台帳に記載された場所であった。</p> | <div data-bbox="1564 597 1814 684">残置されていた<br/>電気室</div> <div data-bbox="1564 756 1872 1000">発見されたコンデンサー</div> |

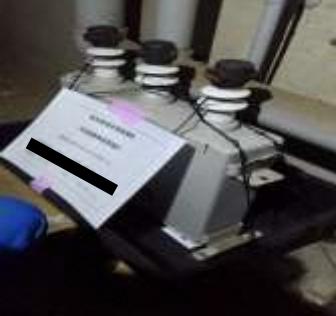
| | 事例の概要 | 写真 |
|---|---|--|
| 3 | <p><b>確実な品番確認がされないまま、「高濃度PCB含有なし」と判断し、電気保安法人の管理システムへ登録していた。</b>本部の指示により<b>管理システムデータの総ざらい</b>を実施したところ、使用中のキュービクルから高圧コンデンサーを発見した。</p> | <div data-bbox="1526 1216 1756 1303">発見された<br/>コンデンサー</div> |

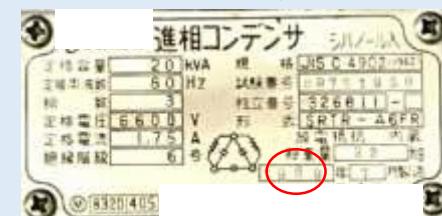
| 事例の概要 | | 写真 |
|---|---|---|
| 6 | <b>1980年代に竣工された建物。</b> 竣工数年後に高圧進相コンデンサーが故障し、更新したコンデンサーが <b>1960年代の物だった。</b><br><b>銘板の読み間違いにより、80年製だと認識していた。</b> 事業者が委託先に低濃度PCB機器調査の指示を出し、主任技術者は別の電気技術者が調査したところ、高濃度PCB含有高圧コンデンサーが使用中である事を発見した。 | <div style="display: flex; justify-content: space-around; align-items: center;"> <span>発見された<br/>コンデンサー</span> <span>製造年を読み<br/>間違えた銘板</span> </div> <div style="display: flex; align-items: center;"> <div style="margin-left: 10px;"> 進相コンデンサ<br/> 定格容量: 2.0 kVA<br/> 定格出力頻度: 60 Hz<br/> 頻度: 3<br/> 定格電圧: 6.6 kV<br/> 定格電流: 1.75 A<br/> 鋼種: 6<br/> 製造年: 1960年<br/> 読み間違い: 1980年 </div> </div> |

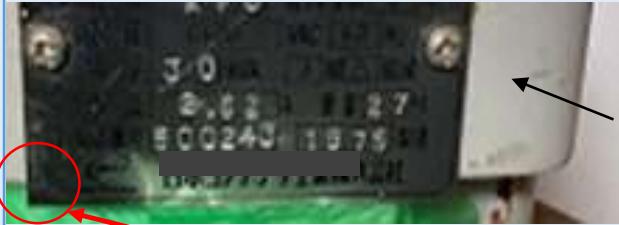
| 事例の概要 | | 写真 |
|---|--|--|
| 1 | 銘板には●●社1975年製と記載があり、高濃度PCBは不使用と判断。微量PCB混入疑いの年代であったため濃度分析をしたところ高濃度PCB含有コンデンサーと判明。●●社へ問い合わせたところ、「銘板には仕様書上有り得ない『形式』『重量』が刻まれているため銘板張り替えの可能性が極めて高い。」との回答があった。 | <p>銘板が不自然に持ち手から突出していた</p> |

竣工年やキュービクル設置年によらず、銘板が不自然な場合（大きさが違ったり、銘板に加工跡がある等）は念のため濃度分析を行うことが有効。

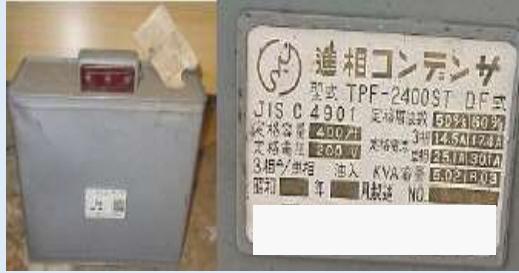
| | 事例の概要 | 写真 |
|---|--|--|
| 1 | 地方鉄道会社において社内の清掃コンテストがあり、その一環で倉庫の整理をしたところ <b>倉庫の奥</b> に保管されている <b>コンデンサー4台</b> を発見した。 | <p>鉄道会社にて発見されたコンデンサー</p> |
