下水道緊急点検について

環境水道部 下水道工務課

市が管理する下水道は上記点検の対象には含まれておりませんが、事故の重大性を鑑み、深谷市浄化センターに直結する汚水幹線のほか、大口径の雨水幹線、またそれら下水道施設の地上面に変状がないか、緊急点検を行いました。

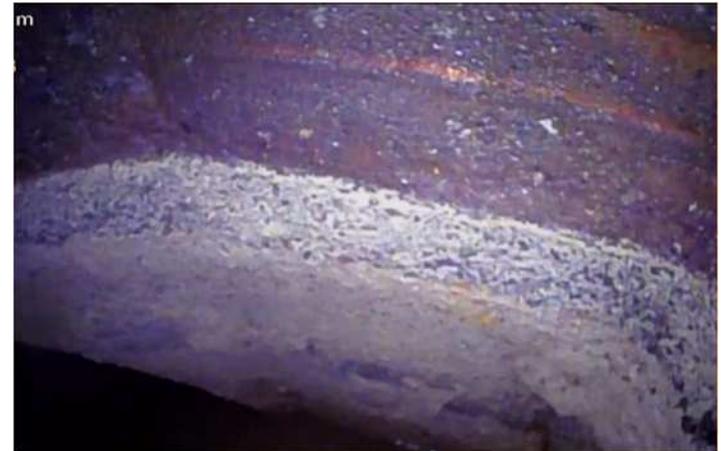
- 2) 事故等の発生は予見されないものの、引き続き詳細な調査を要すもの

事象ア マンホール壁面及び管口腐食の確認

マンホール壁面 腐食箇所

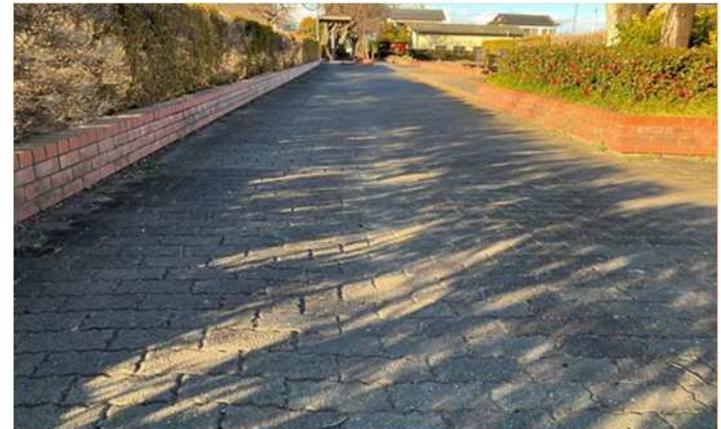
- 2) 事故等の発生は予見されないものの、引き続き詳細な調査を要すもの

事象イ 管きょ埋設部地上面における部分的な段差及び沈下の確認

管きょ埋設部地上面の沈下

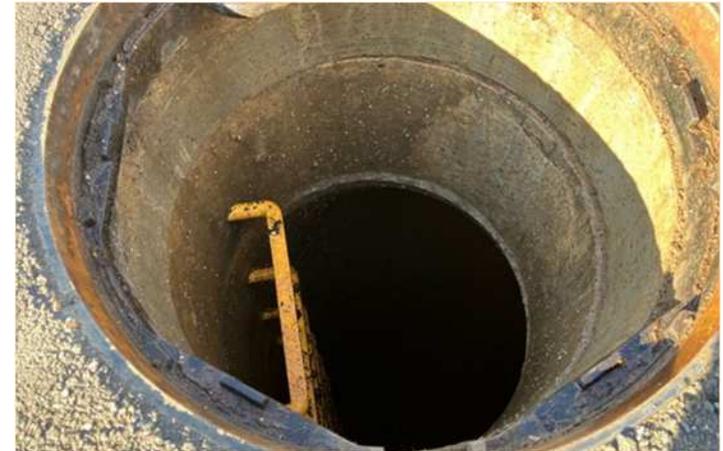
- 3) 事故等の発生は予見されず、
簡易的な対応により解消するもの

事象ウ マンホール蓋下部調整リングの
ずれの確認

マンホール蓋下部調整リングのずれ

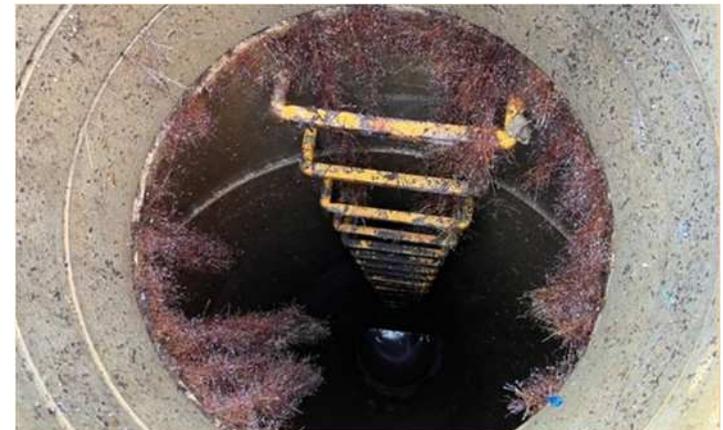
- 3) 事故等の発生は予見されず、
簡易的な対応により解消するもの

事象エ マンホール内の目地部分で木の根
の侵入の確認

マンホール内目地部分から木の根侵入

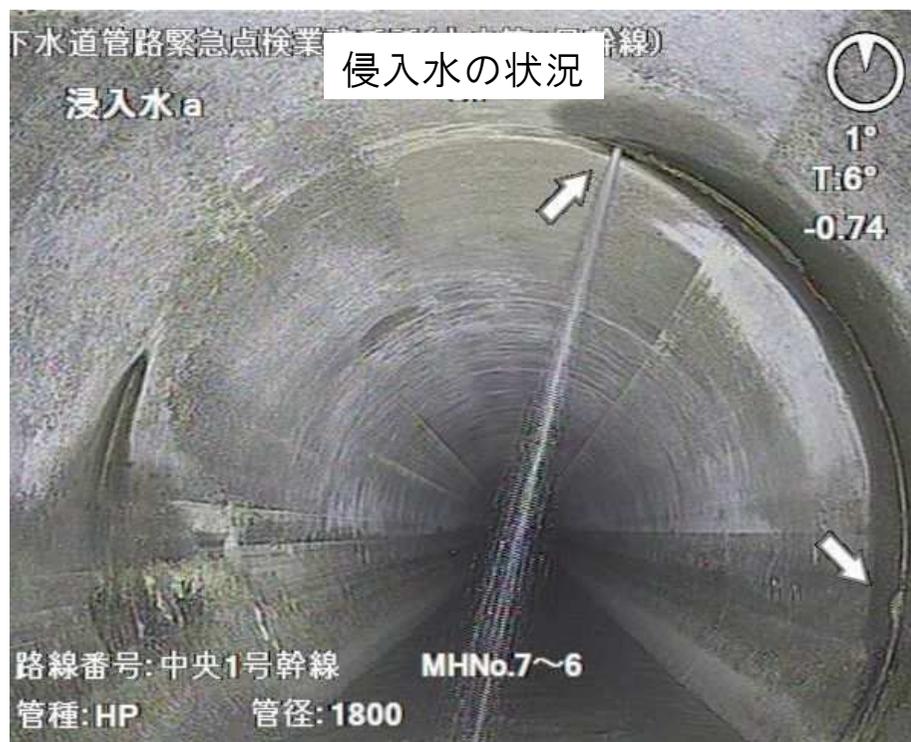
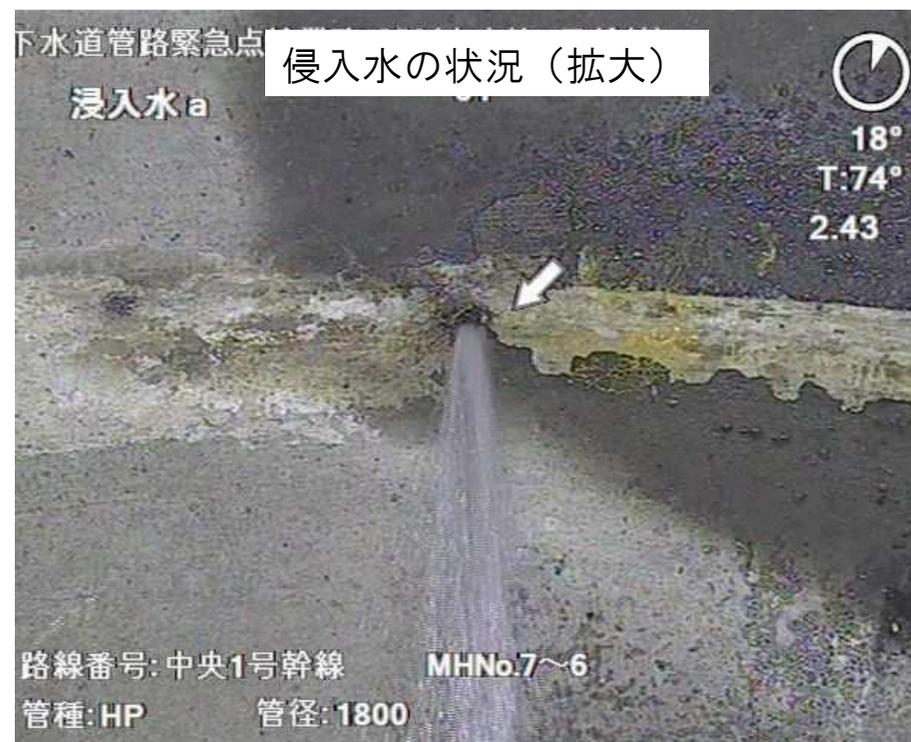
- ・ 経年使用による下水道管内面腐食
- ・ 部分的な堆積物
- ・ 侵入水
