# 下水道管路の全国特別重点調査の結果について

## 4.調査結果

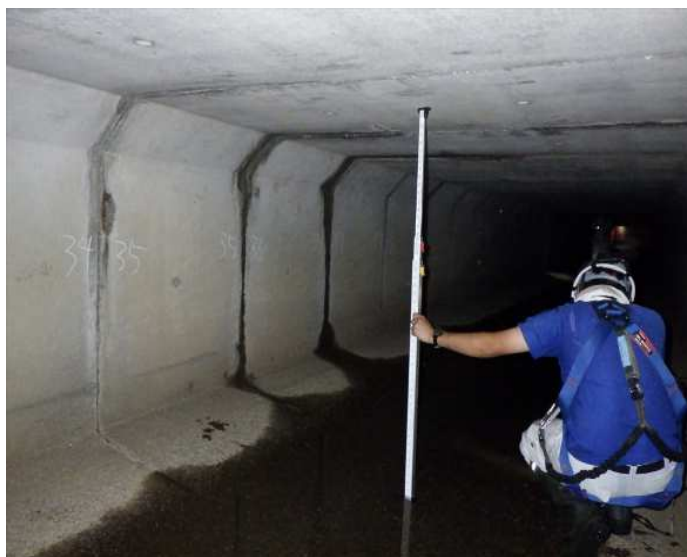
侵入水

原因：接合部の経年劣化によるもの

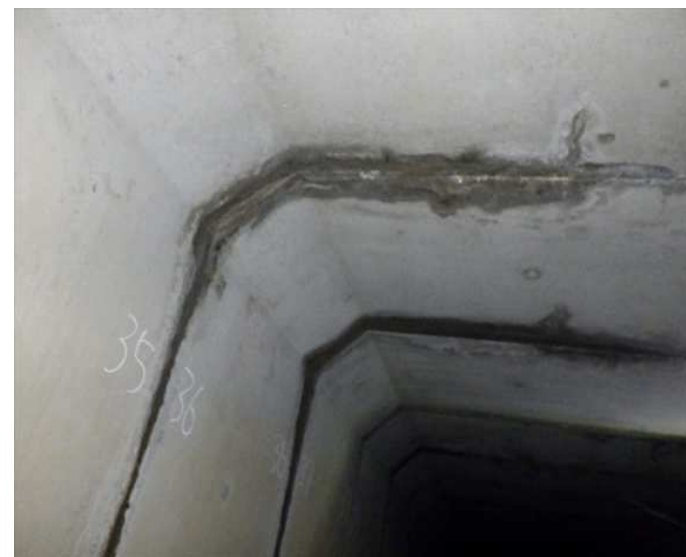
侵入水
