# ホフマン通信

—「国重要文化財☆日本煉瓦製造株式会社旧煉瓦製造施設」保存修理情報— 第7号

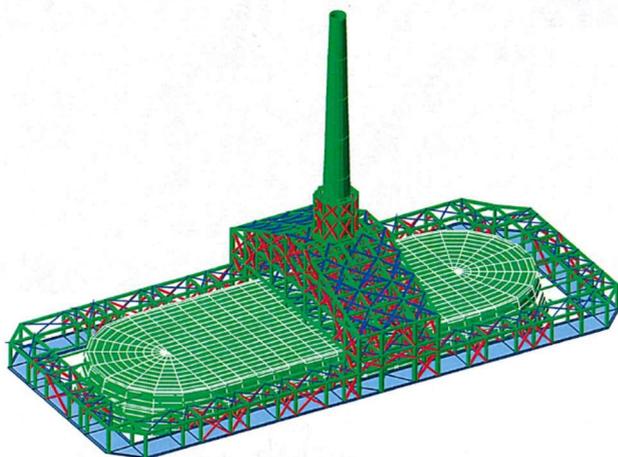
鉄骨補強の概要図

窯内部の価値を損なわず、耐震性を確保する補強方法を検討した結果、補強は、ホフマン輪窯と煙突の外側から鉄骨で行うこととしました。工事完了後は、補強鉄骨により平面規模は大きくなります。屋根の高さは、大部分は着工前と同じものになりますが、煙突周囲においては、3階建てだった元の木造覆屋の高さに近いものになり、外観は修理前と少し違ったものになります。

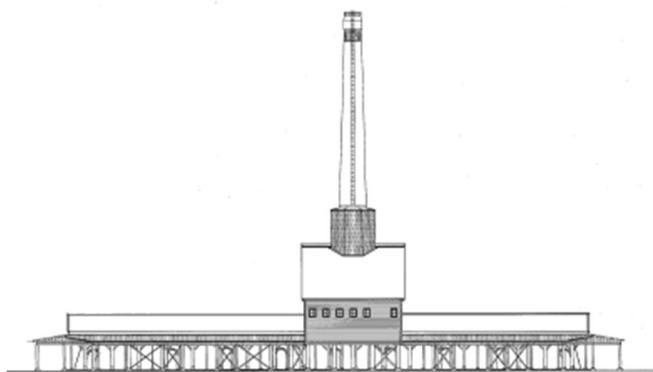
完成イメージ図（西側立面）

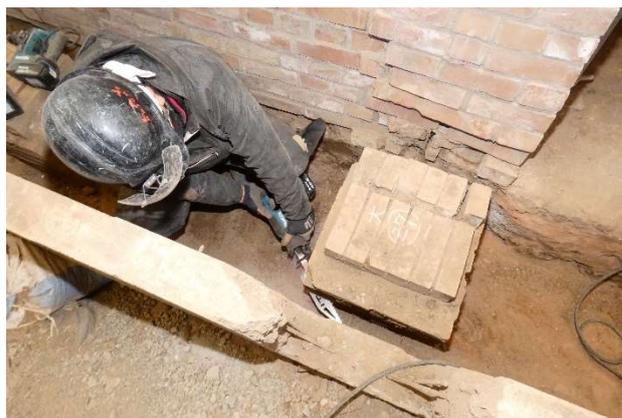
不陸調整のための木造覆屋柱煉瓦基礎切断

木造覆屋は、現在窯の修理工事のために解体されていますが、今後復旧することになります。それに先立ち、木造覆屋柱が載る煉瓦基礎の不陸調整

整をしました。沈下して低くなっている基礎は、モルタル積により高さを調整しました。基礎の据付け位置は、確認・調整を何度か繰り返して決定しています。

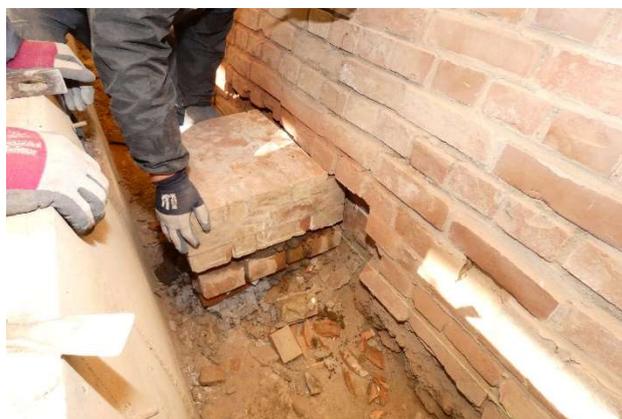
切断した木造覆屋柱煉瓦基礎の据付け

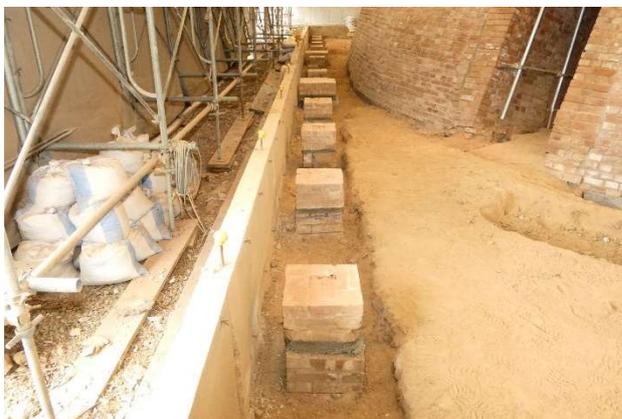
木造覆屋柱煉瓦基礎不陸調整の完了

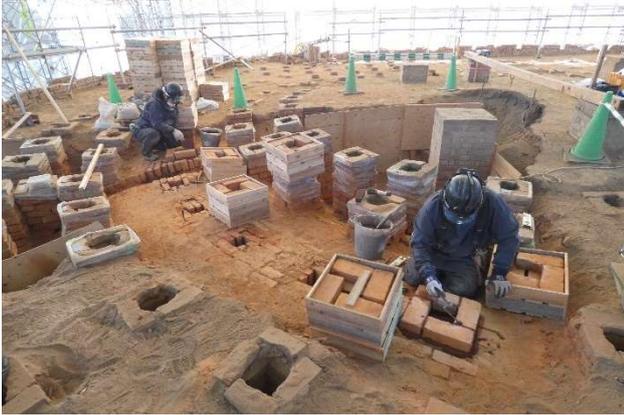
投炭口の積み直し

窯の形状確認のため、窯上の土砂を取り除いた箇所の投炭口は、解体して積み直しをしました。解体する際、投炭口を構成する煉瓦は、方向に注意して一段ごとに仮置き箱に並べて保管し、既存の土砂目地を取り除いて、モルタルを用いて積み直しました。この後、土砂を埋め戻し、元の姿に復旧していきます。

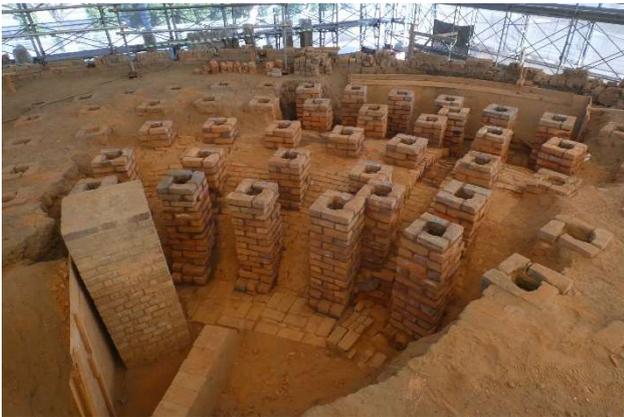
投炭口積み直しの完了

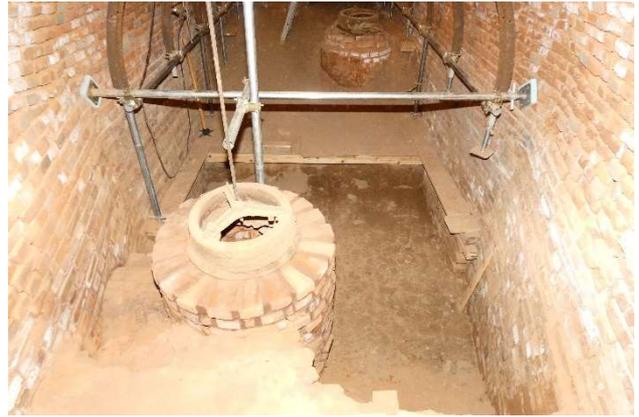
窯の中央部には、煙突の手前で煙が集まる集煙道と呼ばれる場所があり、調査のために掘削した部分の埋め戻しを行いました。また、集煙道内には煙道を開閉するダンパーがあり、煉瓦で造られたダンパー受けの崩落部分を補修しました。

集煙道内部

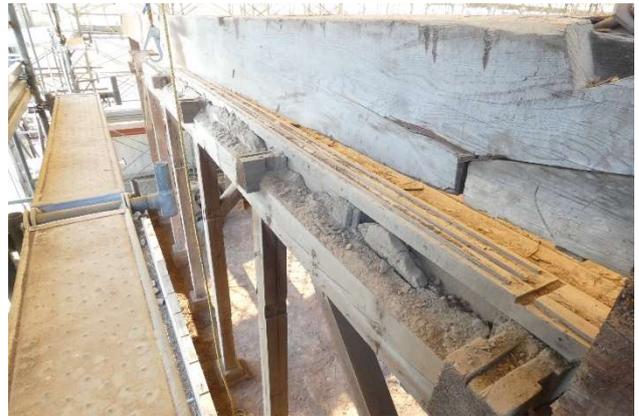
窯の直近にある柱頂部から、壁土とみられる板状の土塊が確認されました。窯直近という位置関係から、断熱のためのものと考えられます。

確認された断熱壁土

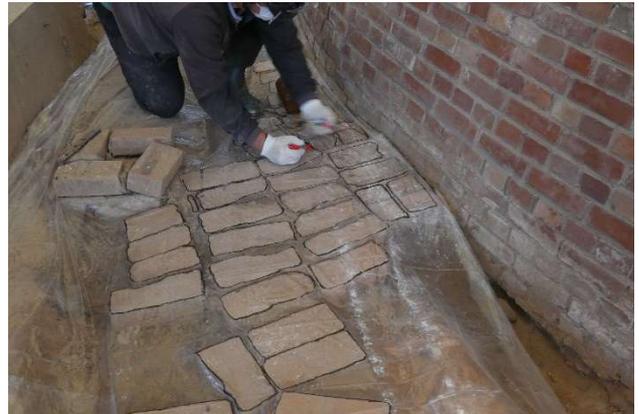
敷煉瓦原位置の記録

窯外周の一部から敷煉瓦が出現しており（『ホフマン通信第6号』参照）、工事では鉄骨取付のため、これを一度取り外す必要があります。復旧に備えて透明シートに原位置を記録し、慎重に煉瓦を取り外しました。
