# ホフマン通信

—「国重要文化財☆日本煉瓦製造株式会社旧煉瓦製造施設」保存修理情報— 第6号

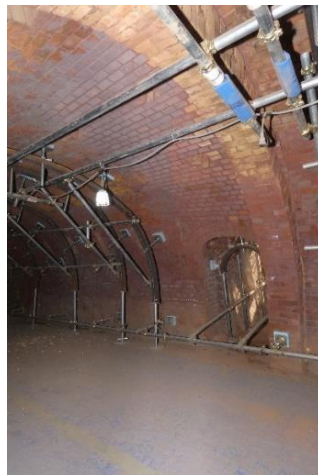
ヴォールト積直し完了後

まず、窯上で作業ができるよう焼成室に型枠を組み、煉瓦積みの上部にあって、窯を構成する土砂を取り除いてから、煉瓦を解体しました。その後、復旧するアーチの形状や投炭口の位置を検討しながら、解体した煉瓦を再利用して焼成室上部の積み直しを行い、投炭口まで復旧しました。

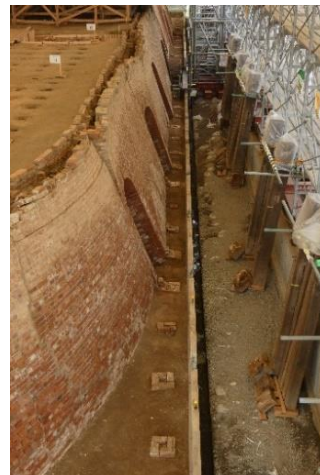
木造覆屋柱解体後

木造覆屋の柱、煉瓦による基礎と柱との間に置かれた盤木を解体すると、窯外壁が一望できるようになりました。外壁は作業時に何度も修理が加えられていますが、かなりの凹凸が認められ、歪みが進行していることがわかります。

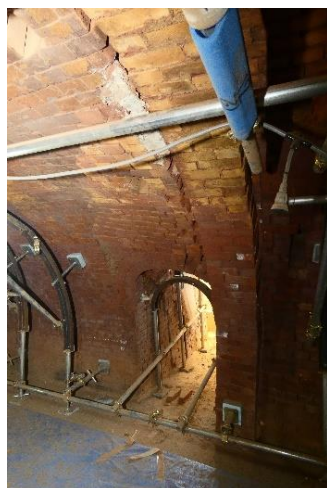
焼成室ヴォールト（アーチをもととした天井）は経年による垂下が生じていました。垂下の著しい箇所は積直しを行いました。

ヴォールト積直し着手前

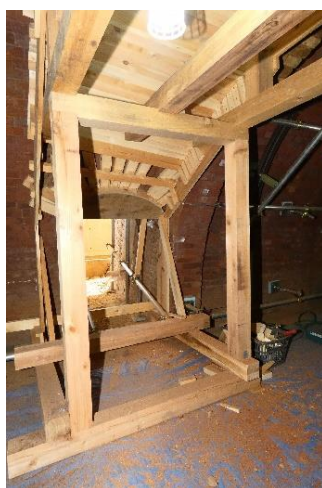
作業用型枠の設置

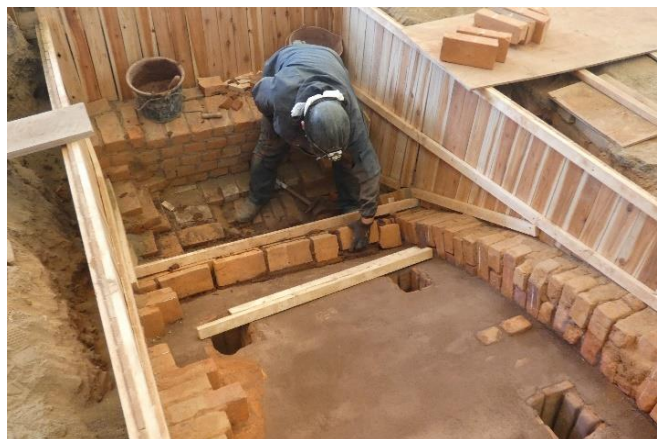
ヴォールト積直し作業

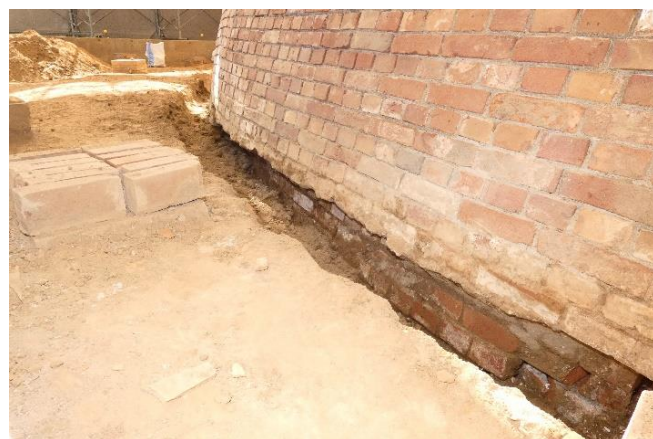
窯の基礎がどのようなになっているかを確認する目的で、窯外壁の地下の掘削を行いました。その結果、窯裾では地中部と地上部で段差が生じてい

窯外壁地中部の確認調査

ることがわかりました。

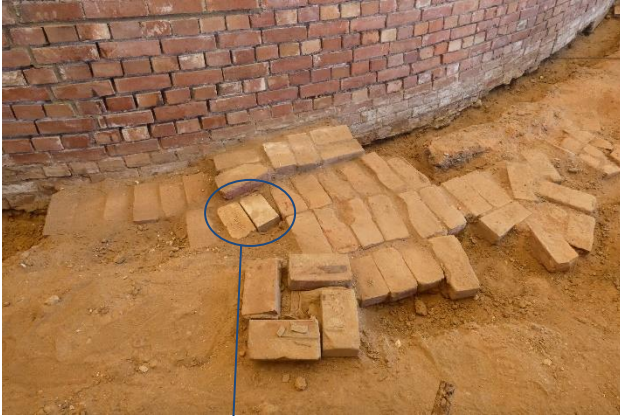
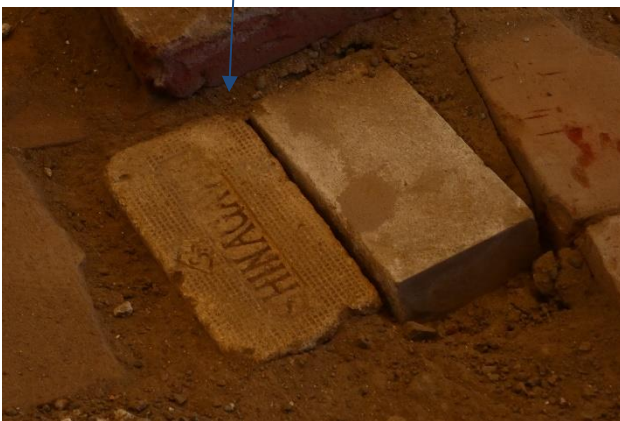
また、窯の外側に、用途は不明ですが、煉瓦が敷かれた箇所が見つかりました。その中には、明治44年に日本煉瓦製造株式会社と業務協定を結んでいた品川白煉瓦株式会社製の耐火煉瓦もありました。

窯の外側に敷かれた煉瓦と  
品川白煉瓦株式会社製の耐火煉瓦

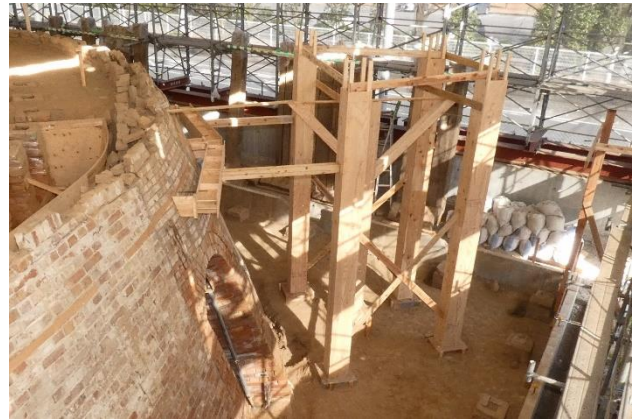
窯外壁は凹凸が激しく、コーナー部分もあるため、実寸大の模型を作るなどして、窯の実態にあった補強材について検討しています。

窯補強部材の検討

これまで行ってきた窯や煙突の構造調査の結果、耐震性を確保するための補強方針として、窯については外側からの補強とすることとしました。この方針によれば、焼成室内部の補強材を極力少なくし、この文化財のもつ本質的価値を損なわず、かつ窯内部の空間を有効に公開活用できるようになります。

また、煙突については、耐震性能上の弱点が確認され、倒壊する危険性があるため、やはり外部から補強する必要性が判明しました。こうしたことから、窯外部と煙突周囲に鉄骨補強をして耐震性を確保することとしました。

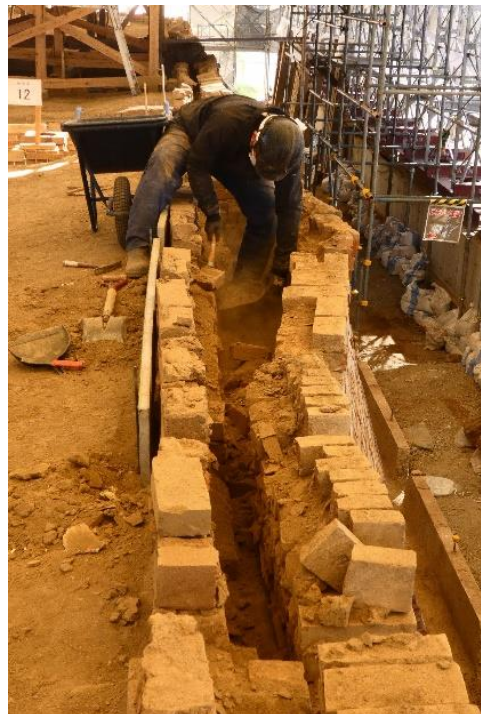
外壁頂部の内側には、木造覆屋2階を構成する根太受けの煉瓦積みが巡っています。窯外壁に補強材を固定するにあたり、外壁部の構造を詳細に確認するため、試掘を行いました。このデータも参考に、施工方法を検討しています。

外壁頂部内側の土砂掘り出し
