## 5. 4 屋根工事

## 5. 5 木工事

## 5. 6 石工事

## 5. 7 左官工事

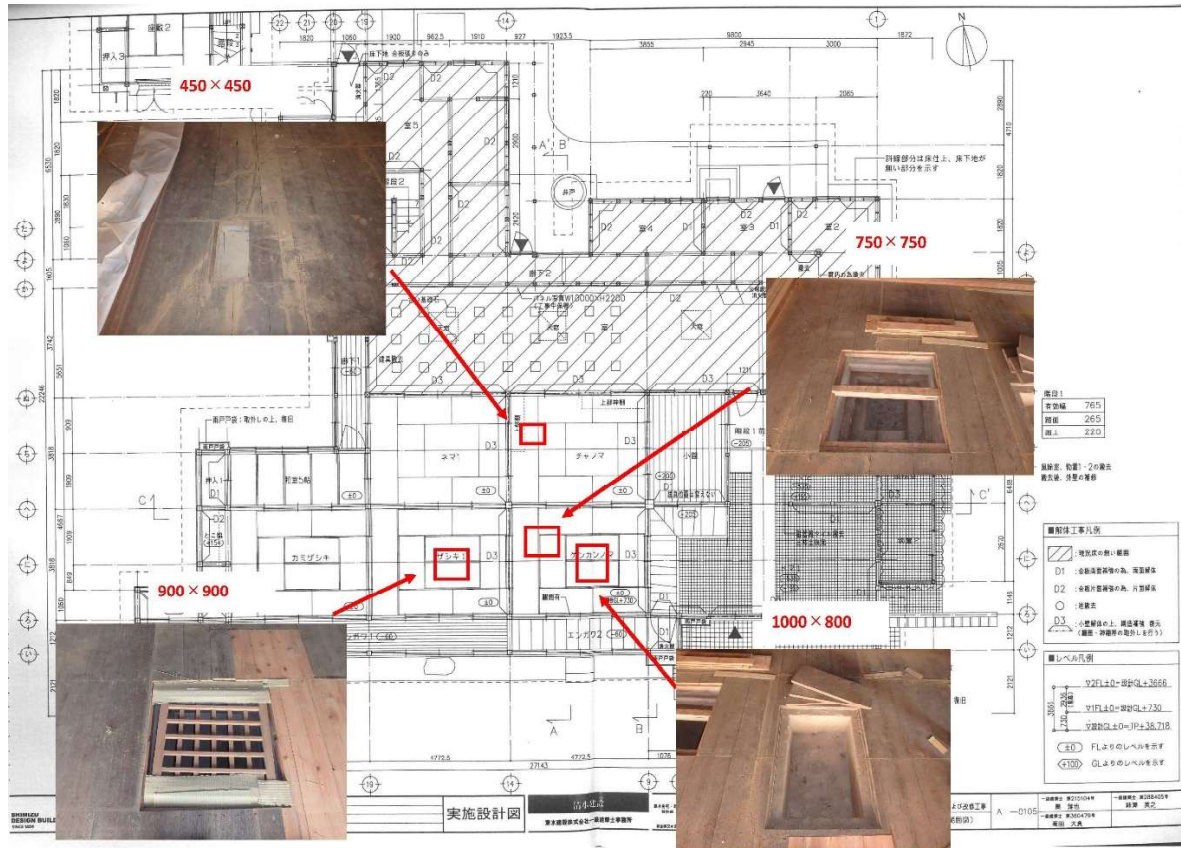
図 5.3.8 1階南側主屋 囲炉裏等跡

1階南側主屋のザシキ部分（ザシキ1、ゲンカンノマ、チャノマ）では、畳を取り外した際に床面下に遺構が4つ見つかった。その位置、大きさを図5.3.8に記す。囲炉裏又は養蚕用の火炉の跡と考えられる。今回改修ではそのままの状態を維持し、畳を敷き直した。

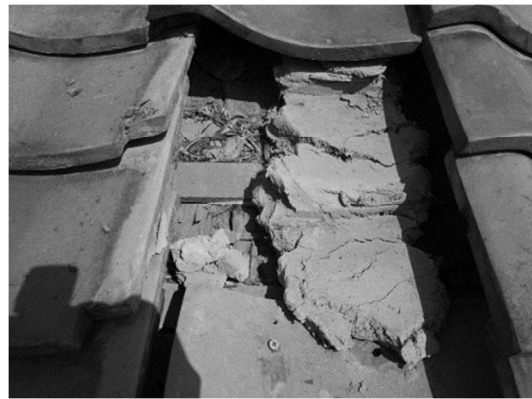
写真 5.4.2 主屋 2 階部分南東部分(3 枚)

瓦の採寸調査を設計に入る前に行った。主屋2階部分南東部分(3枚)(写真5.4.2)、主屋の下屋部分南東部分(4枚)(写真5.4.4)をいったん屋根より取り外し、1枚ごとの棧瓦の大きさを採寸した。同時に打音調査を行い、刻印の有無、割れ・欠け等の確認も行った。結果を表5.4.1に記す。棧瓦のきき幅(表中の各部寸法の3)は、主屋2階が概ね9寸2分(278mm)、主屋下屋が概ね8寸5分(257mm)であった。葺き足は、瓦の葺土跡を測定し、主屋2階が概ね5寸3分(164mm)、主屋下屋が概ね4寸8分(145mm)であった。主屋2階の棧瓦の方が主屋下屋の棧瓦より大きく、ともに現在の住宅の棧瓦葺よりも重ね長さが大きい。打音調査と表の割れ・欠けなどの確認をした結果も記す。No3は表面にひび割れがあり、数年後には劣化が進み内部に水が進行し凍害をおこすおそれがあることから、再利用は不可と考えられた。No4は打音調査で鈍い音が確認され、再利用は不可と考えられる。よって、合計7枚の調査で2枚は再利用不可と判断した。

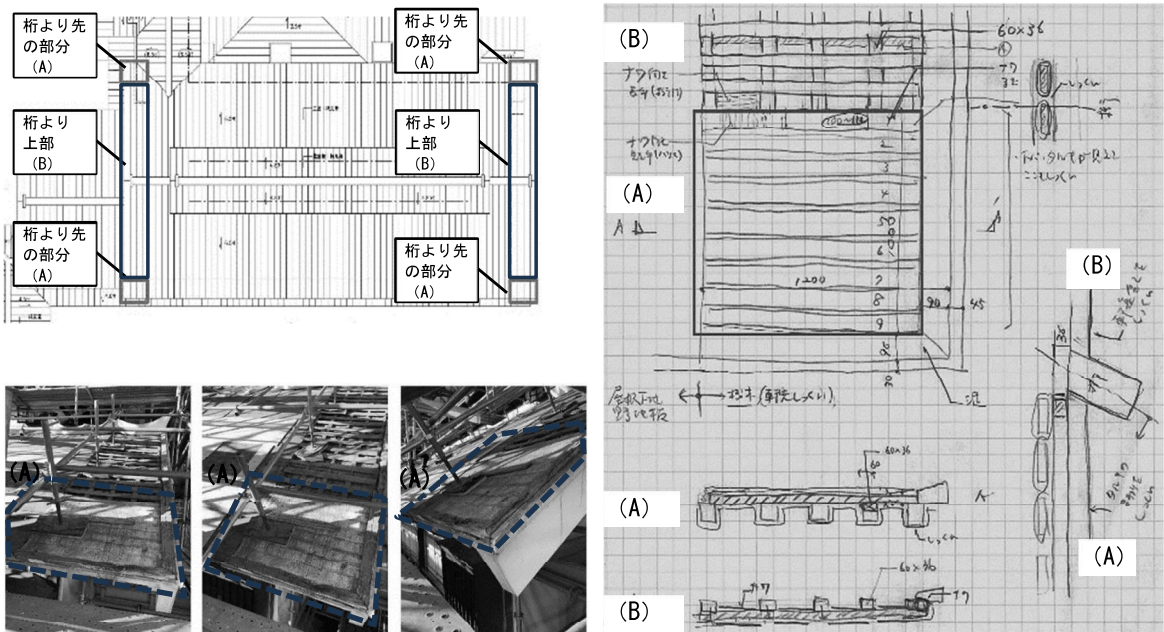
図 5.4.1 主屋2階の東西ケラバ部分

瓦葺下地として、垂木の上に野地板が張られ、その上に杉皮による土居葺が施されていた。主屋2階の東西のケラバ部分は、野地板はなく、桁より先の部分(A)は木摺に両面漆喰、桁より上部(B)は木の栈木が敷かれている状況であった(図5.4.1)。妻面の軒裏は全体が漆喰で覆われていた。母屋は全て見せる納まりであったが、垂木は桁より上部(B)では隠され、桁より先の部分(A)では見せる納まりとなっていた。(A)と(B)で下地が異なっていたのは、この納まりを実現するためだったと考えられる。

野地板の杉板の上に、屋根の水平剛性を高めるために、構造用合板を貼ることとした。主屋 2 階屋根のケラバ部分の桁より先の部分について、木摺に両面漆喰となっており、状況も四隅共に健全であった。この部分はそのまま保存することとし、屋根上部に厚みがあったため、この部分は構造用合板は貼らないこととした。

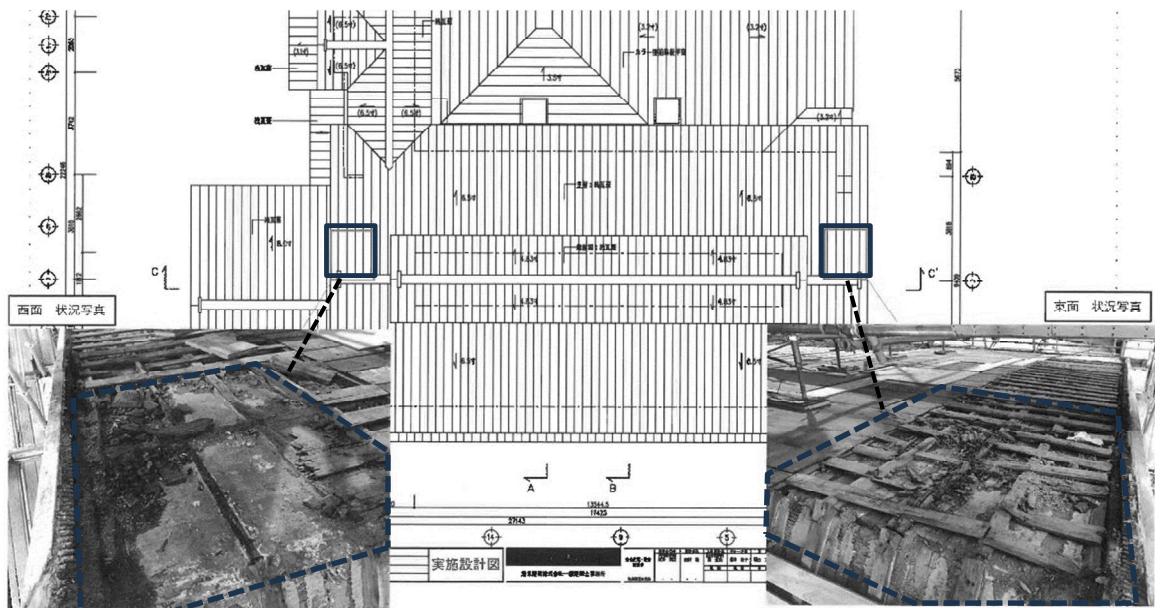
図 5.4.2 主屋2階大棟北側部分の屋根下地の腐朽

屋根下地では、主屋2階北側部分(廊下5)と主屋2階北側とがぶつかっている谷部分の一部が腐朽していた。また図5.4.2のように、大棟の北側部分、影盛のアシが載っていた部分の下地の腐朽が進んでいた。

野地板の腐朽部分は、杉一等材料で取替えを行うこととした。垂木についても、腐朽している部分を取り換えることとした。全体的に野地板自体は健全であったため、極力既存材を再利用する方針とした。

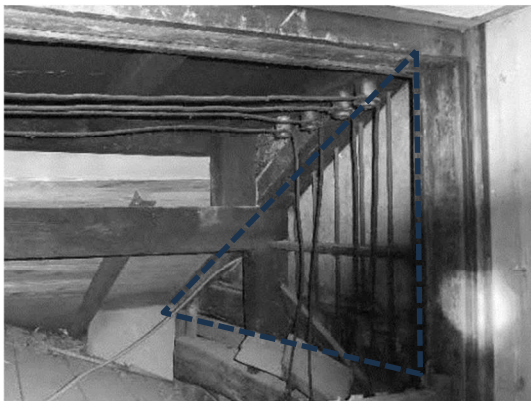
写真 5.5.1 北側下屋 東面煙出し窓の跡

外壁東面部分に煙出し窓の跡と思われる部分が残されていた。写真 5.5.1 の点線に示すように、外壁側の三角形部分に鉄製の丸格子が残されており、工事前の状況ではここがふさがれていた。

外壁東面部分の煙出し窓の跡と思われる部分はそのまま残すこととした。

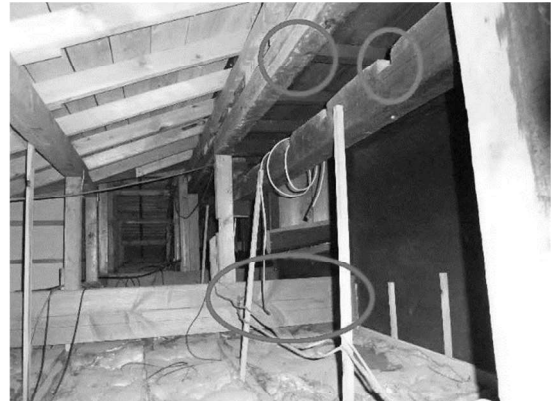
写真 5.5.2 北側下屋 小屋裏

工事前の下屋の桁より一段低いところ、東西方向に以前の下屋の桁が残されていた。これらの部材には屋根を支える垂木の跡が残っており、この高さに屋根が架っていたことを示している（写真 5.5.2、写真 5.5.3）。

以前の下屋の桁も特に構造的に問題ないのでそのまま残すこととした。

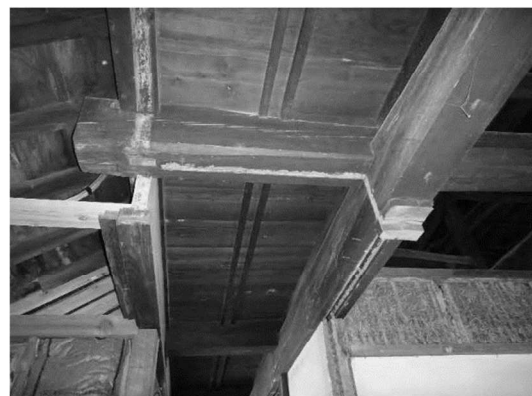
写真 5.5.4 2階広縁2、廊下5 上部

主屋2階広縁2・廊下5部分について、平面では蚕室から廊下5に繋がっているが、天井を見ると広縁2の吹寄せの棹縁天井が廊下5を遮っていた。天井上の垂木の構成も考慮すると、2階廊下5部分は明らかに当初ではなく、その後の改修にてつくられたものと考えられた（写真 5.5.4）。

主屋2階広縁2・廊下5部分について、広縁2の吹寄せの棹縁天井はそのまま残すこととした。17通-ぬ通の柱は切り取られていたが耐力壁を設置する箇所であったので、新規に柱を入れることとした。改修前は写真5.5.35～38、改修後は写真5.5.39、写真5.5.40に示す。

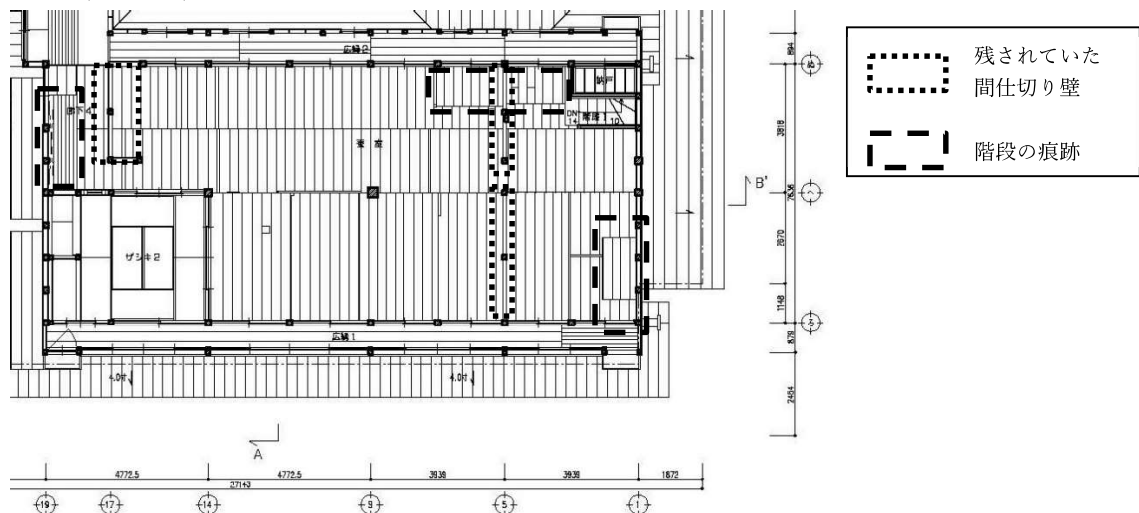
図 5.5.1 改修前 2階平面図 残されていた間仕切り壁・階段の痕跡

2階蚕室は、当初は蚕室として使われていたが、その後、幾つかの部屋に分けて使うようになった。この部屋を分けていた間仕切り壁と柱が一部残されていた(写真 5.5.13、写真 5.5.14、図 5.5.1)。上部にこれらを押さえる桁があり屋根の架構とは独立していた。2階床板には各間

2階床板には、1階と2階を上り下りする階段があったと考えられる痕跡が3カ所、確認できた（図 5.5.1）。

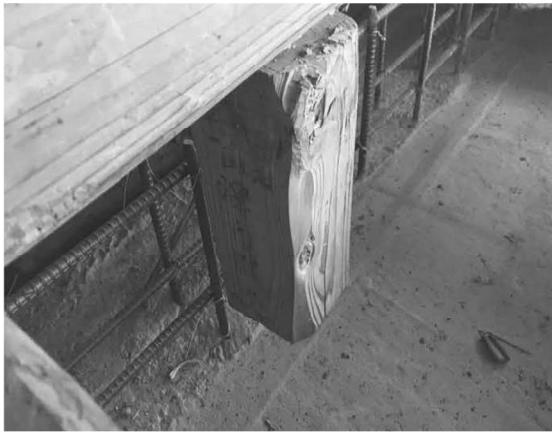
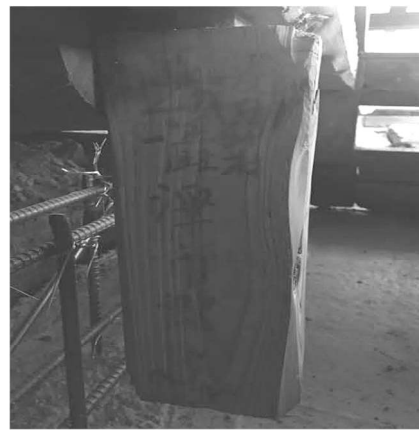
写真 5.5.19 澁澤市郎の銘が入った束

ドマ1と小間の間の框を支えている束に、澁澤市郎の銘とリュウゴ（※1）の印が記されていた。

澁澤市郎の銘とリュウゴのマークが記されていた束は工事中はいったん取外し、補強工事が終わった後に元の場所に戻すこととした(写真5.5.19、写真5.5.20)。束の位置を図5.5.2に点線で記す。

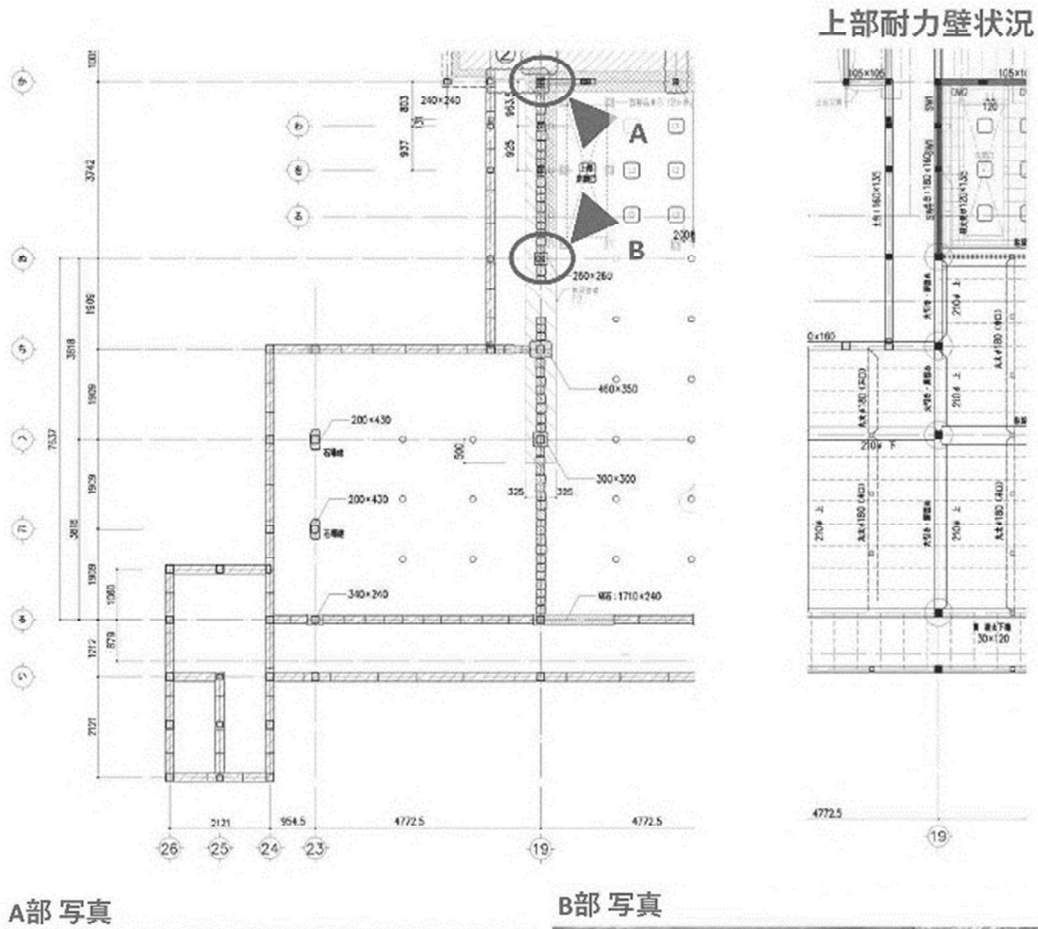
図 5.6.1 19通-ぬ通、19通-か通の礎石

19通-ぬ通、19通-か通の柱下部に礎石があった（図5.6.1）。

19通-ぬ通、19通-か通は、耐力壁・新設基礎を設置する部分であった。こちらの部分も大黒柱・中黒柱下部同様に礎石を残し、新設基礎を設置することとした。

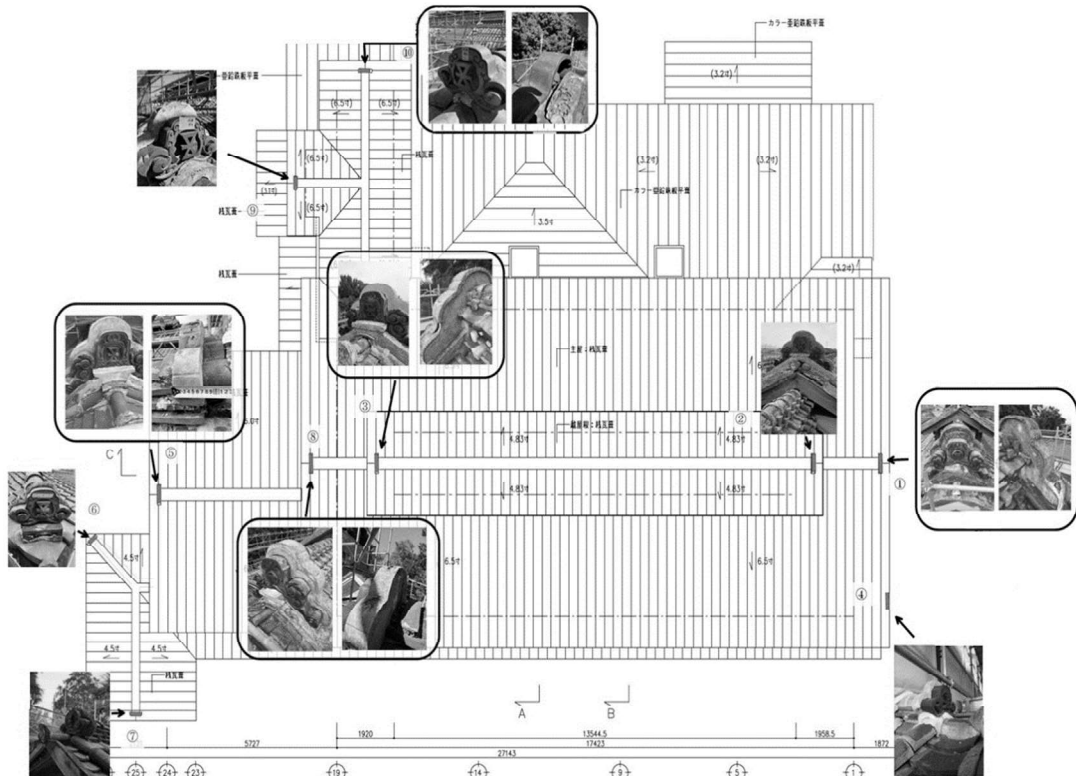
図 5.7.1 鬼瓦の影盛 工事前の状況

屋根の鬼瓦の背面には各所、影盛が付いていた（図 5.7.1）。

屋根廻りの影盛、棟の飾り漆喰、壁立上り部水切装飾は、全て新規とし、基本的に工事前の形状になるようにした。

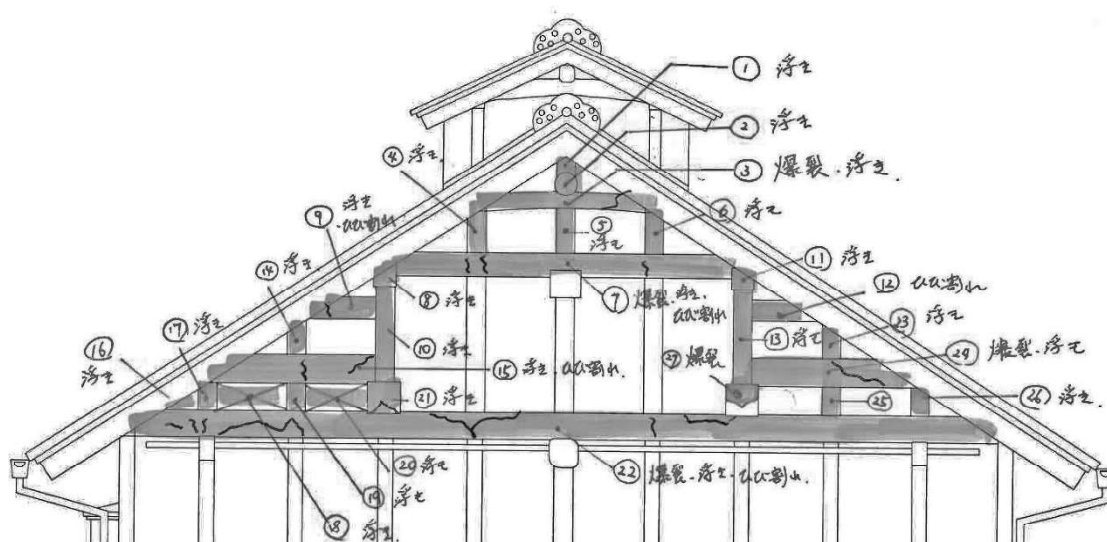
図 5.7.4 主屋東面外壁 工事前の状況

主屋外壁は漆喰仕上げであった。外壁面、妻面・破風の塗籠に浮き、ひび割れ、爆裂などが生じていた（図 5.7.4～図 5.7.9）。

外壁・妻面塗籠については、以下の3つのパターンに分けた修理方針とした（図 5.7.10～図 5.7.13）。

- I) 耐力壁を新設する部分で、新たに漆喰を施す部分
- II) 既存漆喰を活かし、漆喰を重ねて施す部分
- III) 既存漆喰を落とし、漆喰を施す部分
