**重要文化財日本煉瓦製造株式会社旧煉瓦製造施設  
保存活用計画**

深谷市教育委員会

平成27年3月

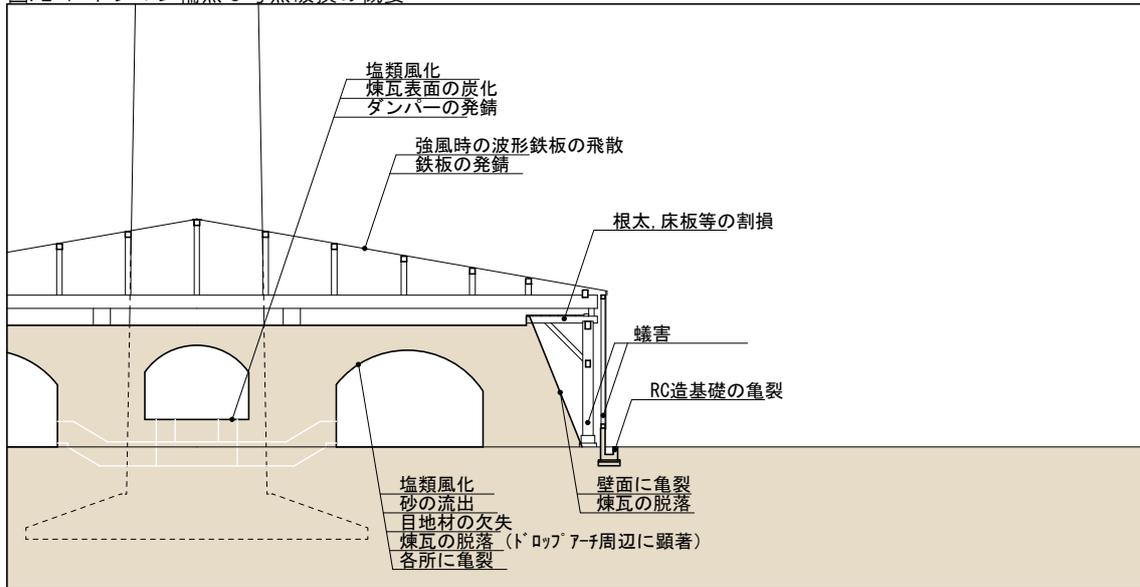
図. 2-1 ホフマン輪窯6号窯破損の概要

煉瓦造輪窯は建設（1907[明治 40]）から 100 年以上、操業停止（1968[昭和 43]）から 50 年弱が経過しており、煉瓦の劣化が顕著である。主な破損は、

- ・ 煉瓦の脱落、欠失
- ・ 煉瓦壁の亀裂
- ・ 目地の欠失
- ・ 塩類風化

であり、輪窯内外に渡っている。焼成時に内部が 1000℃以上の高温となるため、内部煉瓦積の目地材は砂系のものが用いられており、通常のセメント系目地材に比べて流出しやすい。各焼成室の仕切りとなるドロップアーチはヴォールト天井及び壁面を構成するアーチと一体的に積まれておらず、接合部での煉瓦脱落や煉瓦裏に充填された砂の流出を生じやすくしている。操業時には適宜メンテナンスが施されていたはずだが、操業停止後はそうした手も掛けられておらず、破損の要因となっている。

- ・ 投炭口蓋の発錆と欠失
- ・ ダンパーの破損、欠失、発錆
- ・ 窯上部、覆屋基礎煉瓦の破損
- ・ 出入口煉瓦積アーチの崩落（一箇所）

ホフマン輪窯6号窯の保存修理に先立ち、部分的な解体を伴う調査及び各種測定機器を使用した現地調査を行い、収集したデータに基づき現況と破損要因の把握に努め対策を検討する。同時に煉瓦造輪窯部分、RC造煙突部分、木造覆屋部分それぞれについて耐震診断を実施し、耐震補強案を検討する。合わせて地盤調査を行う。

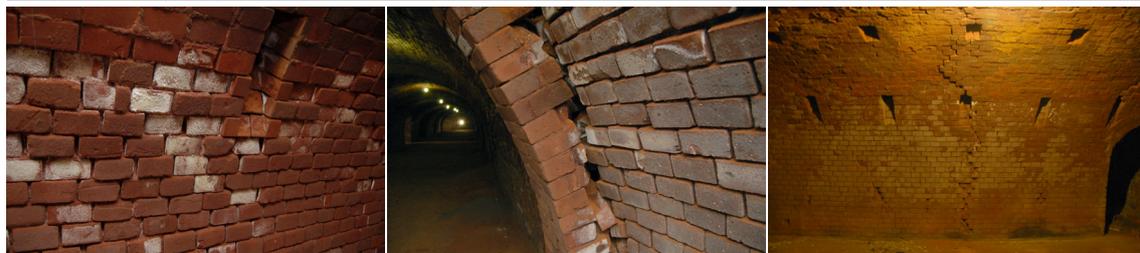
図. 2-2 煉瓦造輪窯の破損

**塩類風化**

塩を含んだ水分が析出、結晶化し煉瓦表層を劣化させている。随所で散見される。

**煉瓦亀裂**

焼成室内部煉瓦積部分に見られる亀裂。

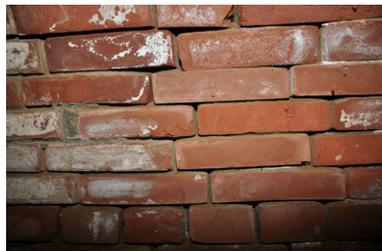
煉瓦目地欠失

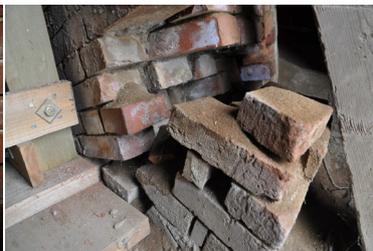
煉瓦脱落

**内部砂流出**

支煙道部分、ドロップアーチ付近で煉瓦壁内部の砂が流出している。

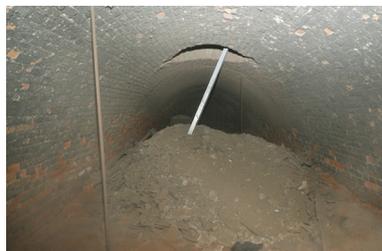
**漆喰破片堆積**

主煙道内部。覆屋縮小時の解体部材の堆積。

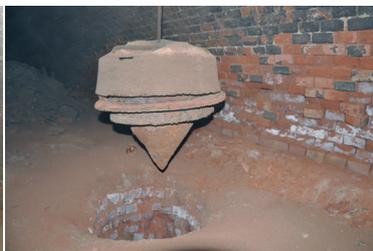
**ダンパー発錆**

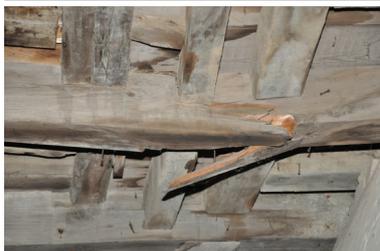
図. 2-3 木造覆屋（軸部）の破損

- ・木部の蟻害、腐朽
- ・軸部の傾斜
- ・転用材による小屋組の姑息的な仕事
- ・後補外壁RC基礎の亀裂
- ・後補外壁木下地の腐朽

が挙げられる。蟻害、腐朽はもとの覆屋軸部および後補の外壁木下地ともに広く見られる破損である。また、覆屋柱は全体に傾斜が見られ、脱落倒壊したものや煉瓦基礎から浮き上がっているものが見受けられる。屋根波形鉄板は転用材による母屋に釘止めされているが、強風時などには剥がれやすい状況である。

2F根太割損

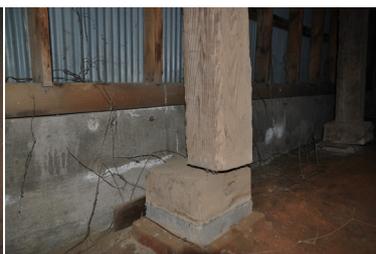
斜材脱落

柱脱落

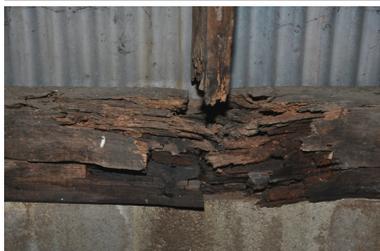
図. 2-4 木造覆屋（外装）の破損

外装土台腐朽

柱根腐朽, 木土台腐朽

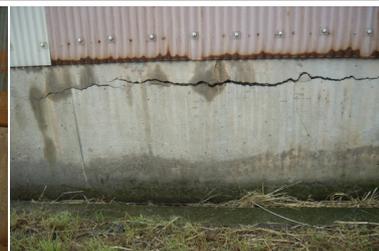
外装基礎亀裂

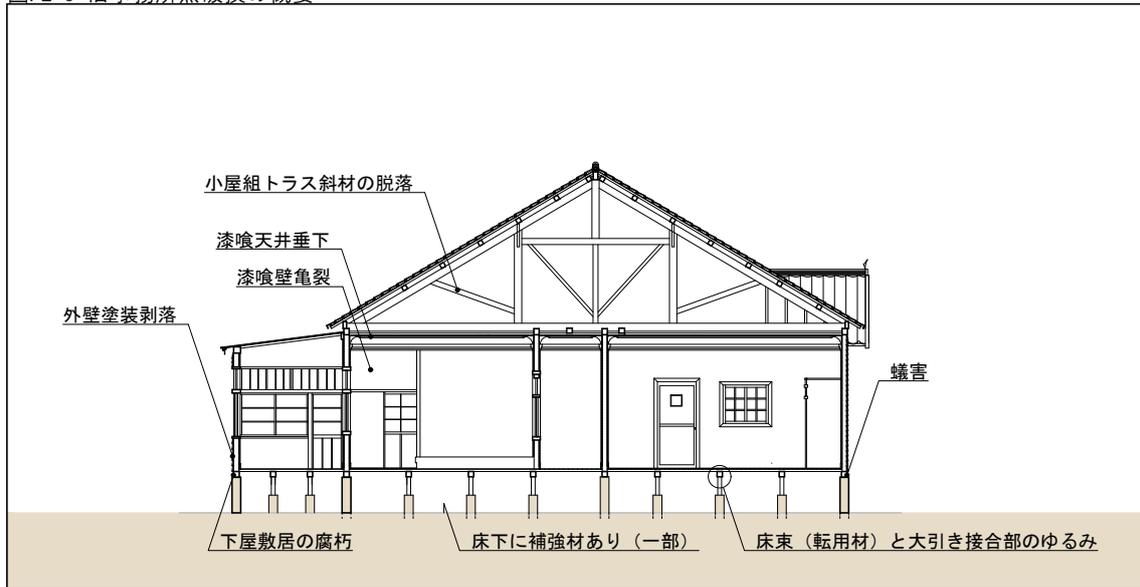
図. 2-5 旧事務所窓破損の概要

旧事務所は国の重要文化財指定(1997[平成9])以前に部分修理や改修がなされており、外観上の破損は少なく見えるが、床下や小屋組の状態から、軸部全体にゆるみが生じているのが確認できる。現在位置に移るまで3度の移築（曳家）が行われていることも一因と考えられる。主な破損としては、

- ・外壁塗装、塗膜の剥落
- ・室内漆喰天井の垂下
- ・室内漆喰壁の亀裂
- ・土台の蟻害
- ・床束（転用材）と大引きのゆるみ
- ・小屋組トラス斜材の脱落

2020 [平成32]年度までに予定する修理計画はない。ただし、外壁塗膜の劣化が進行していることから劣化状況に応じて、外壁塗装工事の必要性を検討する。

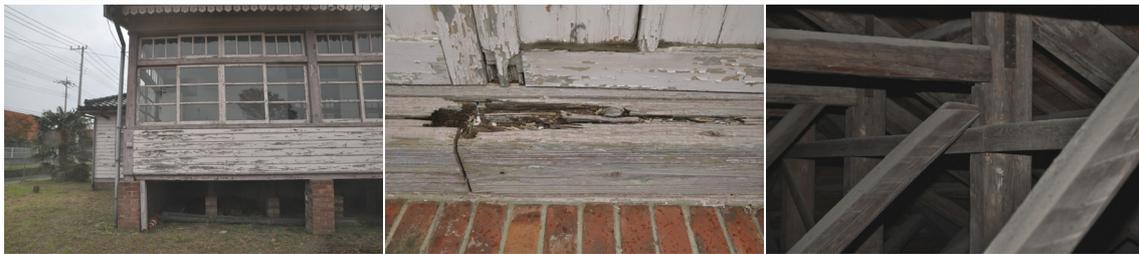
図. 2-6 旧事務所の破損

外壁塗装剥落  
とくに下屋の外壁で塗装の剥落が進行している。

下屋敷居腐朽

小屋組トラス斜材の脱落

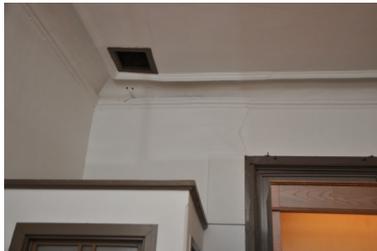
内部漆喰天井垂下  
内部漆喰天井で一部が波打つように破損している。

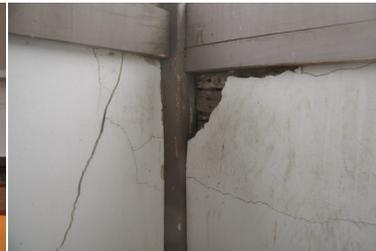
内部漆喰壁剥落

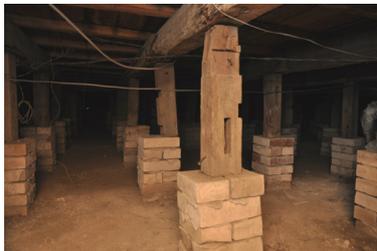
床束 (転用材) と大引き接合部のゆるみ  
床束が大引きから外れているものや基礎から浮き上がっているものが散見される。

土台蟻害 (一部)  
土台の一部に蟻害が確認できる。

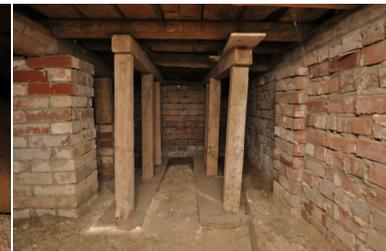
床下の補強材  
床下の一部に根太を支える補強が施されている。

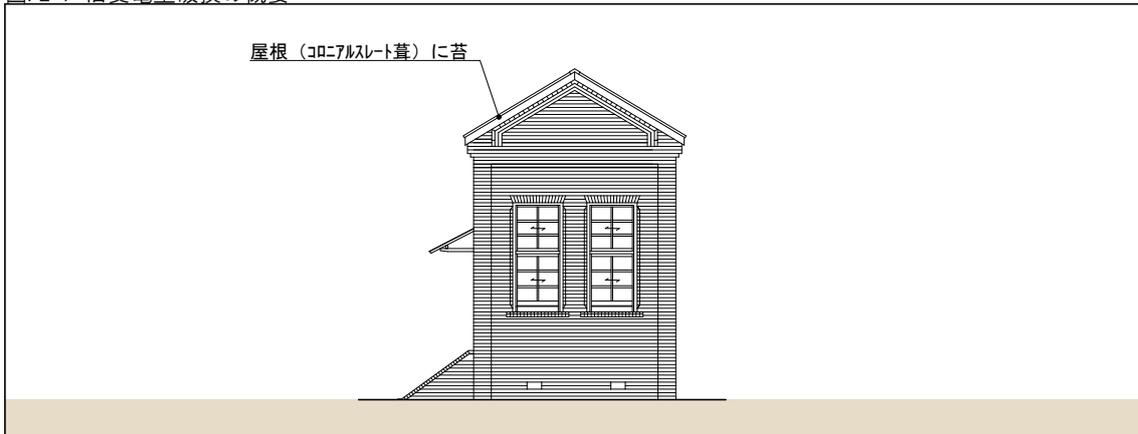
図. 2-7 旧変電室破損の概要

屋根のコロニアルスレート葺に苔が発生しているが、内部での雨漏り等は確認できない。外壁に汚損が見られる。

2011[平成23]年3月11日に発生した東北地方太平洋沖地震により、煉瓦躯体に亀裂が入った。特に北西隅部の窓下端高さの亀裂では、上部煉瓦壁が外に12mmほどずれた。この他にも各所に亀裂が入った。またこの亀裂は煉瓦躯体を貫通し、建物内部の壁漆喰塗にも亀裂を生じさせた。この被害を受け、2011[平成23]年度に国庫補助事業として建造物保存修理工事（災害復旧）を行った。

内壁漆喰塗を仕様調査ののち掻き落した。煉瓦目地の切れに内外から目地補修を行い、煉瓦の亀裂には目地位置からスラリーを注入した。補修終了後在来の工法により内壁漆喰塗の塗直しを行った。

2020 [平成32]年度までに予定する修理計画はない。ただし、屋根のコロニアルスレートの劣化が進行し、雨漏り等の危険がある場合には、屋根葺替え工事の必要性を検討する。

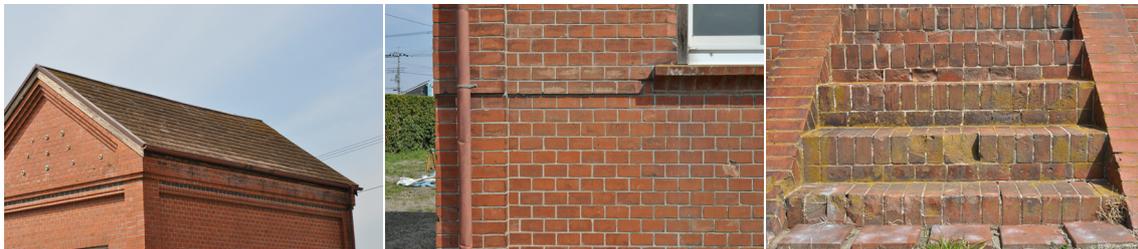
図. 2-8 旧変電室の破損

**屋根の汚損**  
屋根材に苔が発生している。

**壁面のズレ**  
東北地方太平洋沖地震時の破損。復旧済。

**階段煉瓦の割損**  
階段に用いられた煉瓦の蹴込部分に破損が見られる。

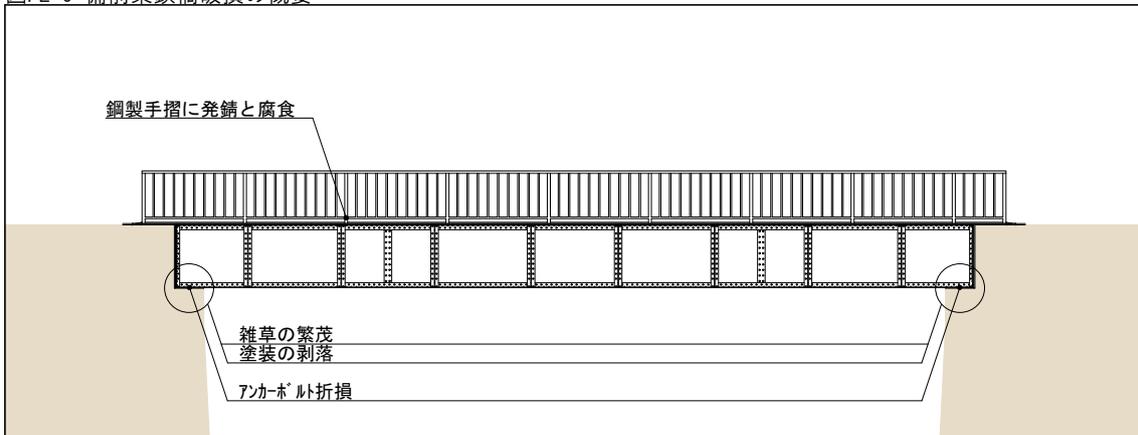
図. 2-9 備前渠鉄橋破損の概要

備前渠鉄橋は遊歩道としての整備時の改造である鋼製手摺は発錆と腐食が見られる。手摺は鈹桁に溶接されているが、とくに溶接箇所付近での破損が目立つ。また橋台の支承受部分には雑草が茂り、雨水等が溜まりやすい状況となっている。鈹桁と橋台を緊結するアンカーボルトは4か所ともに備前渠側（内側）に折損している。床板、鈹桁、ブラケットに目立った破損は確認できない。橋台には苔などが繁茂しているが孕み等の破損は確認できない。

附属の煉瓦造単アーチ橋は、破損は改造の鋼製柵に発錆と腐食が見られるが、その他の箇所で目立った破損は確認できない。

該当範囲	内容	備考
橋面	アスファルト舗装やり直し	
橋台	雑草除去、清掃	
鈹桁	橋台との取付き部分の塗装	塗装が剥落しやすい箇所のため
その他	鋼製手摺及び鋼製柵の塗装	維持管理上、定期的な塗装が必要のため

2020 [平成32]年度までに予定する修理計画はない。ただし、鉸桁や手摺等の鉄部塗膜の劣化が進行していることから劣化状況に応じて、外壁塗装工事の必要性を検討する。

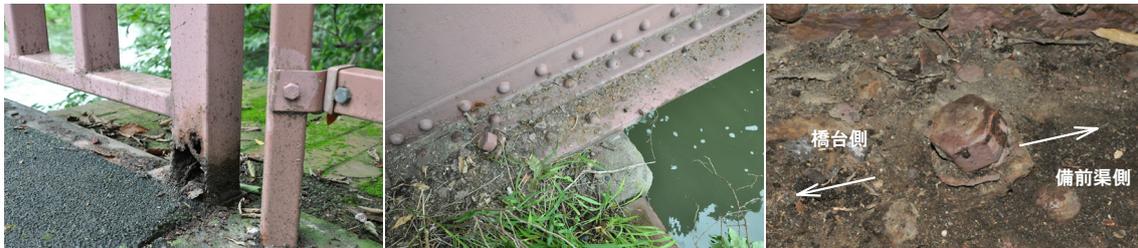
図. 2-10 備前渠鉄橋の破損

**鋼製手摺の発錆と腐食**  
鋼製手摺（後補）の鉋桁との取り付け付近に発錆と腐食が見られる。

**橋台雑草と鉋桁塗装剥落**  
鉋桁を受ける橋台部分は雑草が繁茂しやすい状態。鉋桁の一部塗装が剥落している。
