ホフマン通信

—「国重要文化財☆日本煉瓦製造株式会社旧煉瓦製造施設」保存修理情報— 第5号

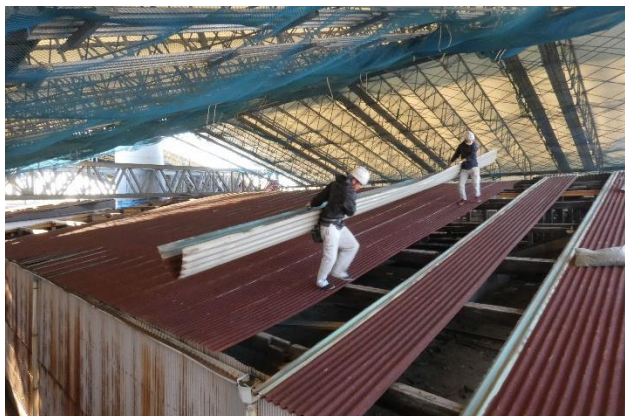
屋根鉄板の撤去作業

建物全体を覆う素屋根の設置が完了し、これまで窯を風雨から守ってきた覆屋を解体します。まずは外壁と屋根の鉄板を撤去し、小屋組を露わにしました。その後、一つ一つの木材の位置を記録し、詳細に調査しながら解体して、全ての部材を保管しています。

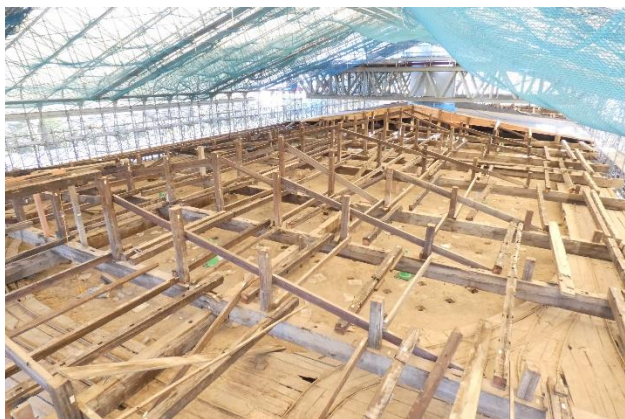
屋根鉄板の撤去後

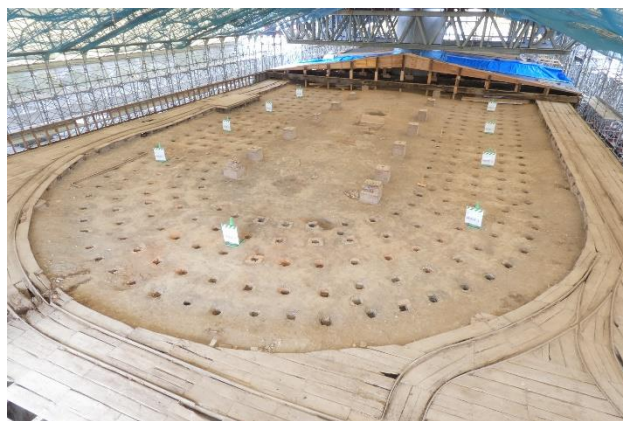
小屋組の解体が完了したことで、かつての2階床面が見渡せるようになりました。窯上部の床面は舗装されておらず、土間になっています。集煙道出入口、投炭口、燃料の粉炭や乾燥した焼成前の煉瓦を運ぶためのトロッコ軌道が、良好に保存されていました。

小屋組解体完了後

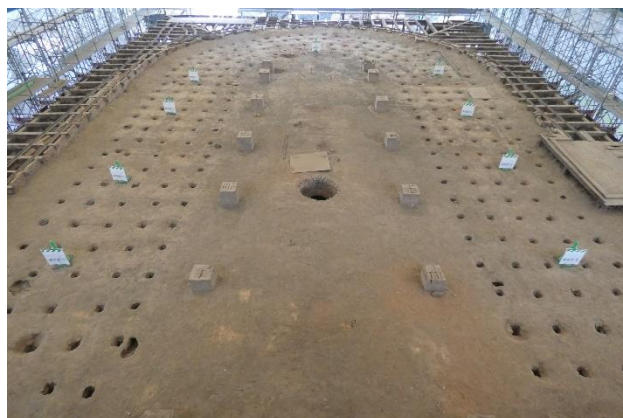
小屋組解体完了後（煙突付近から）

※多数の小さい穴は投炭口、

写真中央の穴は集煙道出入口

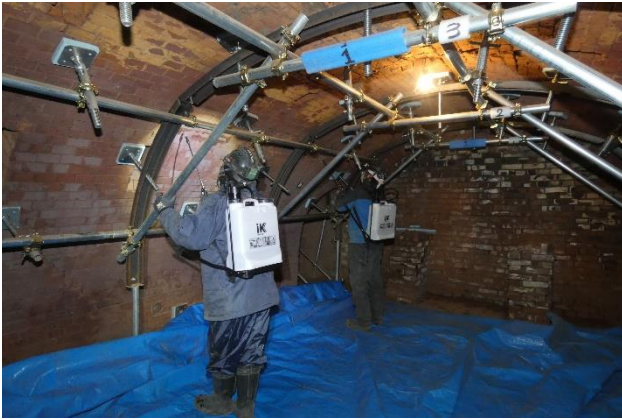
窯内部では、煉瓦の脱落や目地の欠失、亀裂などがみられるため、補修工事に着手しました。目地の表面に含浸強化剤を吹き付け、目地の欠失している箇所には新たな目地材を詰め、煉瓦の脱落部には煉瓦を詰めるなどを行っています。目地材には、素材や色合いが本来の目地に近く、耐久性が高い素材を詰めました。

含浸強化剤の吹き付け作業

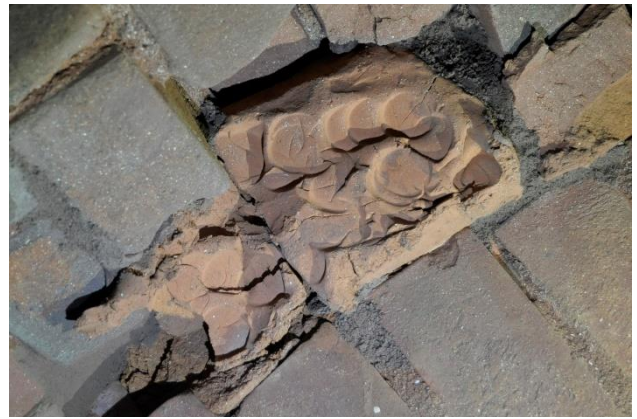
煉瓦窯稼働当時の補修痕

また、煉瓦窯が稼働していた当時（昭和43年以前）、空隙箇所に粘土を詰めて補修した痕も確認され、金槌で叩きしめた痕が残っていました。

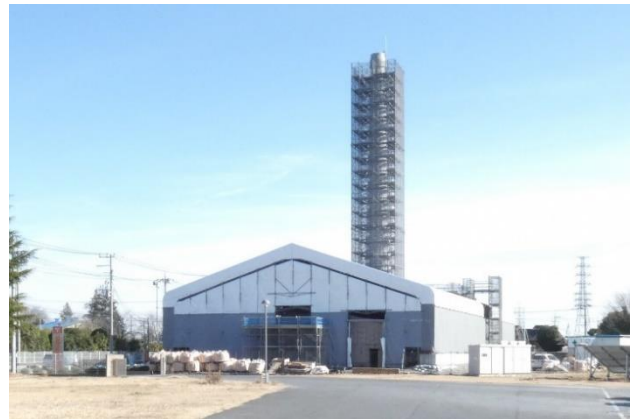
コンクリート造の煙突は、表面が炭素繊維による補強がされていますが、今回の工事では、煙突内部の鉄筋の状態などを調査し、安全性を確認する必要があります。そのため、高さ約40mの煙突に、作業用足場を設置しました。

煙突に設置された足場
