■課題整理

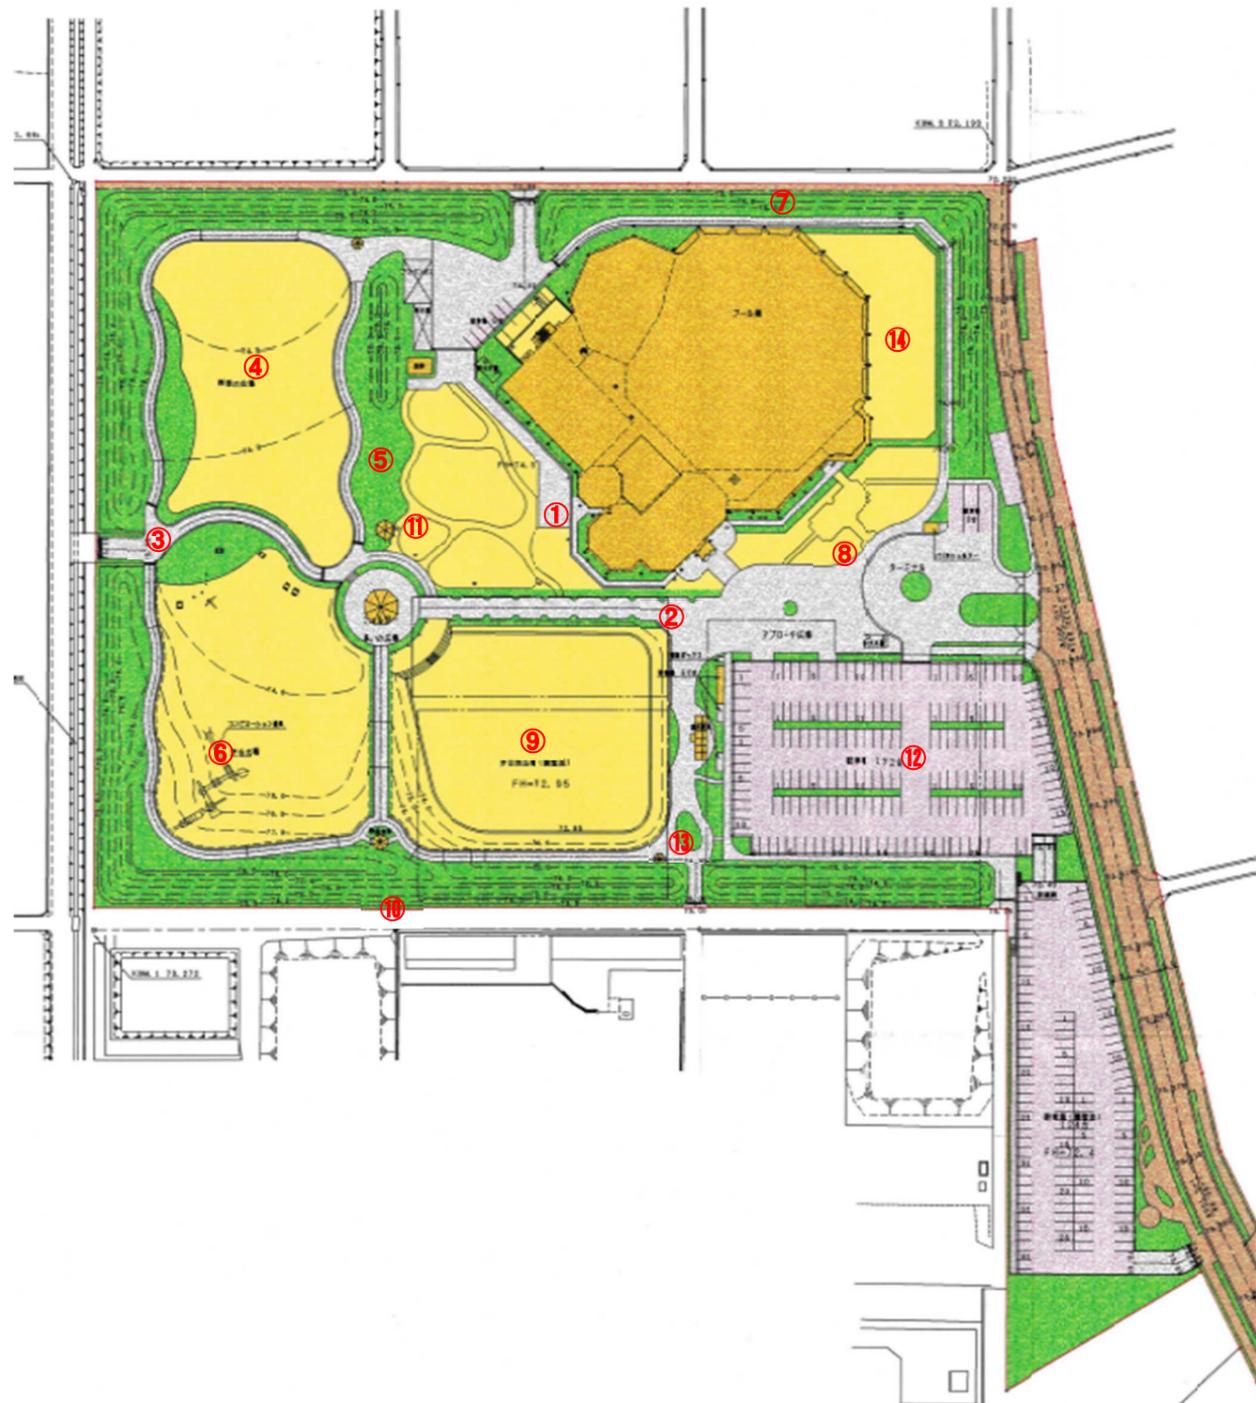
番号	名称	コメント
1	建物裏口	花壇の前にありながら、バックヤードとして使われている。園路と花壇の間にあるフェンスが視線を阻害している。 建物内外の一体的利用案として、デッキを新設し、キッチンカーによる花畑が見渡せる飲食スペースに活用することも考えられる。
2	桜並木	ソメイヨシノの老木化。カミキリムシの被害。
3	その他樹木	全体的に高密度化しており、林床が暗い。 外周部は実生木の成長により、常緑樹が多くなっている。
4	キャンプ場	夏季以外の利用率が低い。 バーベキュー場と一体で再整備することも考えられる。
5	バーベキュー場	設備は簡素である。 夏季以外の利用率が低い。 キャンプ場と一体で再整備することも考えられる。
6	芝生広場	夏季は気温と日差しの強さにより、利用率が低い。 遊具は一部使用禁止になっている。斜面を使った遊びの提案も可能。 広場周辺に売店があるとよい。キャンプ場を移転することも考えられる。 奥まで人を呼び込む工夫が必要。
7	建物裏の園路	現状の利用はほぼない。バックヤードとして使われ雑然としている。 建物周りのスペースを含め、植栽による修景や建物内外の一体利用等、有効活用することが考えられる。
8	エントランス	建物への主なアプローチは、駐車場、大型車プール、バス停留所からの3つ。駐車場からは方角的に正面に建物がある。 いずれもアプローチ空間としての演出性に欠ける。
9	調整池	夏季のビーチバレーボール等の企画はあるが、利用率が低い。企画提案した駐車場への転用の他、ドッグランとしての利用なども考えられる。
10	外周林	植栽密度が高く、内部の様子がうかがえない。 間引き、林床空間の活用などが考えられる。
11	トイレ	内部は比較的きれいであるが、日差しが差し込まず暗い。
12	駐車場	平日でも第一駐車場の利用率は高い。外周には歩行者通路が設置されているが、内部のレーン設定なども検討の余地はある。
13	園路	過去に設置されていた東屋の跡が一部残置している。また、一部破損が見られる。 インターロッキングで舗装されている園路と、砂利舗装の園路で分かれている。
14	サンビーチ コスタ	夏季は指定管理者の自主事業で大型のビニールプールを設置しているが、それ以外の期間では全く活用されておらず、余剰地となっている。
