# 掘り起こし調査等における 高濃度PCB廃棄物等の発見事例

令和3年3月

環境省 環境再生・資源循環局 廃棄物規制課  
ポリ塩化ビフェニル廃棄物処理推進室

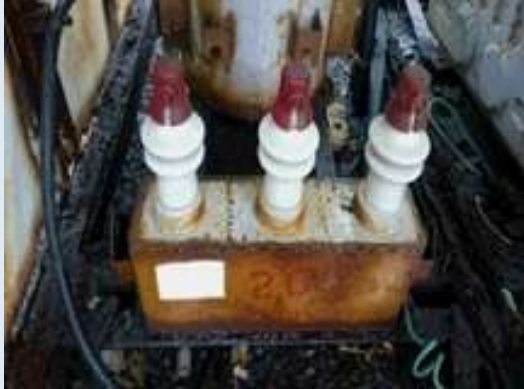
| No. | 発見経緯 | 写真 |
|---|---|---|
| 1 | <p>自家用電気工作物設置者リストに記載はなかったが、JESCO未登録台帳に記載があったため、調査を行った。建物の登記情報を取得した結果、当該建物の所有権は、JESCO未登録台帳の所有者から別法人へ移転していることが判明した。当該別法人の法人登記情報を取得した結果、既に解散していたが、監査役と接触することができ、当該建物への立入について了解を得た上で、職員が立入を行った結果、高濃度PCB含有<b>コンデンサー</b>が設置されていることを確認した。</p> | <p>発見されたコンデンサー</p> |

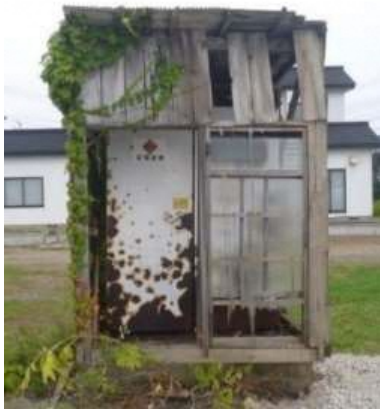
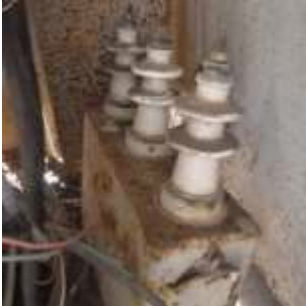
| No. | 発見経緯 | 写真 |
|---|---|---|
| 2 | <p>事業場跡地を解体する際に、<b>廃止後に放置されたキュービクル内に、PCB疑いのコンデンサー、変圧器等を発見した</b>旨の連絡あり。現地調査を行ったところ、高濃度PCB該当のコンデンサー1台のほか、濃度測定により、低濃度PCB該当のコンデンサー1台を確認した。該事業場で発見された高濃度コンデンサーは、掘り起こし調査の対象ではないが、<b>JESCO未登録台帳に記載されていた事業場</b>であり、建物の管理人(元従業員)は、PCB廃棄物があるとの認識は持っていなかった。</p> | <p>放置されたキュービクル</p> <p>発見されたコンデンサー</p> |

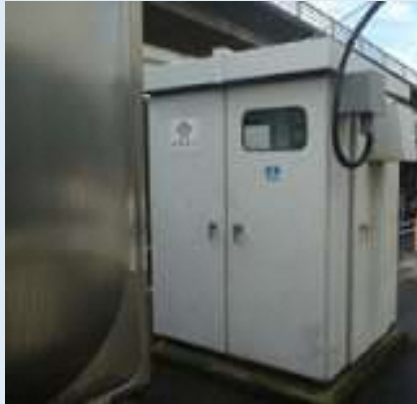
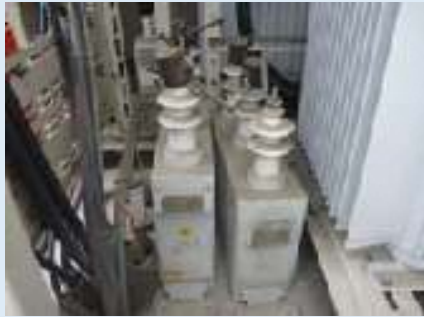
| No. | 発見経緯 | 写真 |
|---|---|---|
| 3 | <p>JESCO未登録台帳を基に現地調査を行ったところ、物流倉庫にてコンデンサー2台が保管されているのを発見した。その場所は以前、生コン工場であり、倒産により<b>工場は解体されたが、キュービクルは残存し、内部にコンデンサーが保管されたまま、物流会社が引き継いだものであった。</b></p> | <p>工場が解体された後も保管されていたコンデンサー</p> <p>工場解体後も残されたキュービクル</p> |

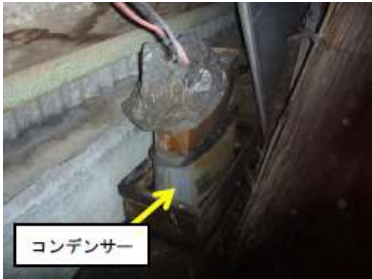
| No. | 発見経緯 | 写真 |
|---|---|---|
| 2 | <p>微量汚染疑いの変圧器を所有している事業所へ現地調査を行った。電気保安法人担当者への聞き取り調査ではPCB含有機器は「ない」との回答であったが、念のため<b>電機室内の壁面に立て掛けられた資材を撤去すると、高濃度コンデンサーを1台発見した。</b></p> | <p>コンデンサー</p> <p>立て掛けられた資材を撤去すると、コンデンサーあり</p> |

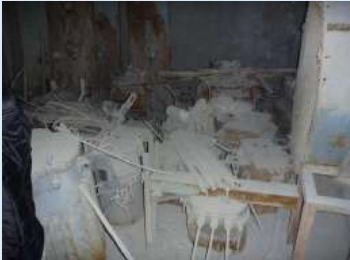
| No. | 発見経緯 | 写真 |
|---|---|---|
| 3 | <p>掘り起こし調査の結果、高濃度のコンデンサー12台を保管、1台を使用中との回答があったため現地調査を行ったところ、<b>使用中機器の隙間に高濃度のコンデンサーが保管されていた。</b>この他、廃棄物となった微量疑いの変圧器・開閉器・遮断器が電気室の空きスペースに乱雑に放置されており、高濃度のコンデンサーとともに別の場所に整理して保管するよう指導した。</p> | <p>コンデンサー</p> <p>使用中機器の隙間にコンデンサーあり</p> <p>乱雑に放置された機器</p> |

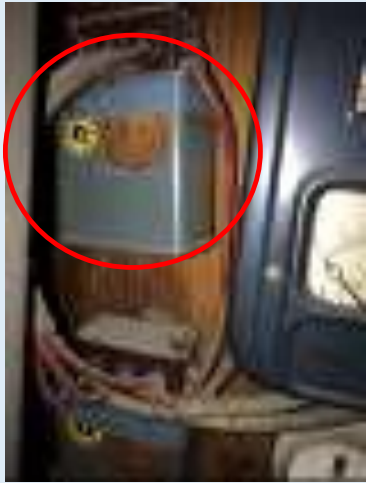
| No. | 発見経緯 | 写真 |
|---|---|---|
| 1 | <p>アパレル製造工場にて変圧器・コンデンサーの現場調査を行ったところ、<b>壁面の配電盤に低圧進相コンデンサー</b>が設置されているのを発見した。コンデンサーメーカーに問い合わせをしたところ、高濃度PCB含有であることが分かった。</p> | <p>発見された<br/>低圧進相コンデンサー</p> |

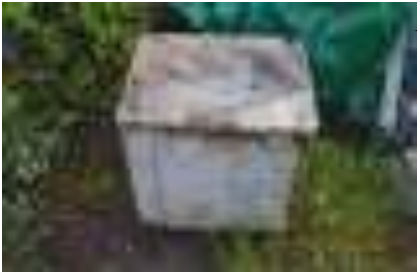
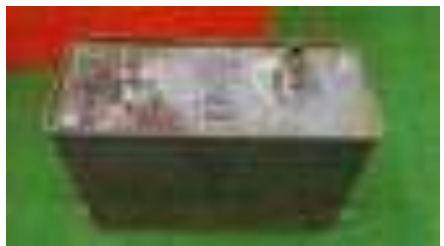
| No. | 発見経緯 | 写真 |
|---|---|---|
| 2 | <p>変圧器・コンデンサーの掘り起こし調査対象事業場に立ち入り調査を行った際、<b>高効率交流アーク溶接機</b>が発見された。内部を確認したところ、高濃度PCB含有コンデンサーが内蔵されていた。</p> | <p>発見された<br/>高効率交流アーク溶接機</p> <p>内蔵されていた<br/>コンデンサー</p> |

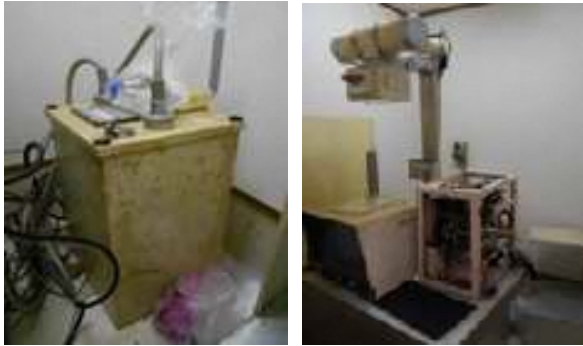
| No. | 発見経緯 | 写真や図 |
|---|---|---|
| 2 | <p><b>閉院予定の動物病院</b>からの問い合わせにより、現地調査を行ったところ、<b>エックス線機器に付属されている変圧器</b>が高濃度PCB含有であることが発覚した。</p> | <p>閉院予定の動物病院から発見されたエックス線装置</p> |

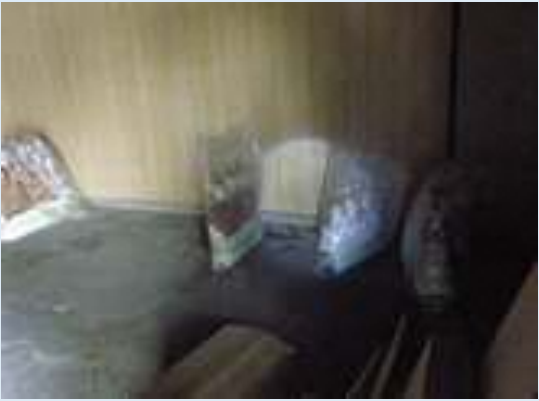
| No. | 発見経緯 | 写真 |
|---|---|---|
| 1 | <p>倉庫を解体していた建設業者が高濃度PCB含有<b>コンデンサー</b>を発見した。建設業者が自治体へ問い合わせた事により発覚した。</p> | <p>解体中の倉庫からコンデンサーを発見した</p> |

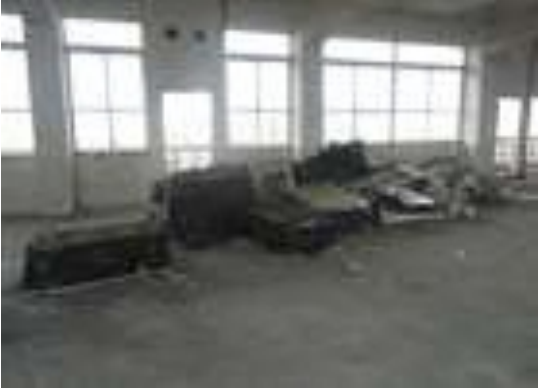
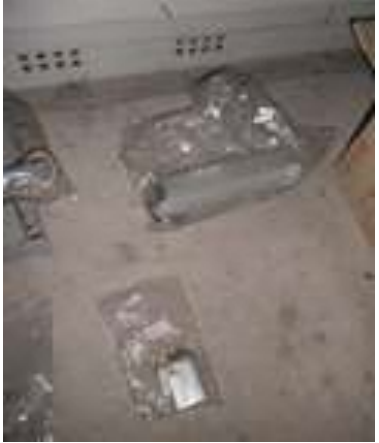
| No. | 発見経緯 | 写真 |
|---|---|---|
| 2 | <p>解体工事にあたっては、自治体職員が必ず現場パトロールを実施しているが、その<b>解体現場パトロール中にビニール袋に入った安定器</b>を発見した。</p> | <p>解体工事現場をパトロール</p> <p>ビニール袋に入った安定器を発見した</p> |

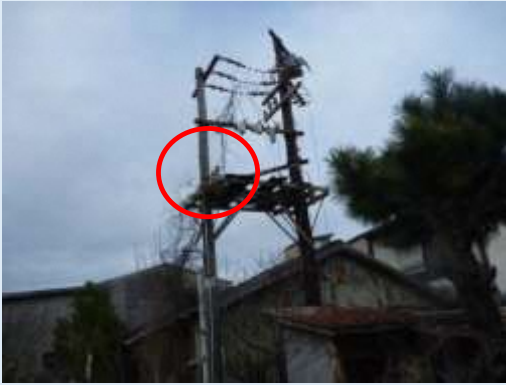
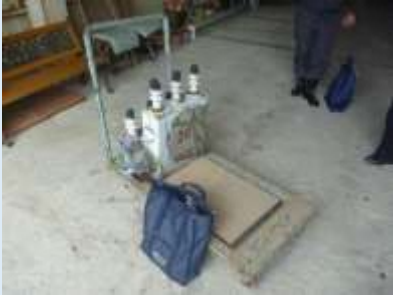
| No. | 発見経緯 | 写真 |
|---|---|---|
| 1 | <p>廃工場の現地調査を行ったところ、<b>高圧受電設備が高所に設置</b>されているのを発見した。コンデンサーを下に降ろすよう工事業者へ依頼し、銘板を確認したところ、高濃度PCB含有コンデンサーであることが判明した。</p> | <p>高所に設置された高圧受電設備</p> <p>下に降ろしたコンデンサー</p> |

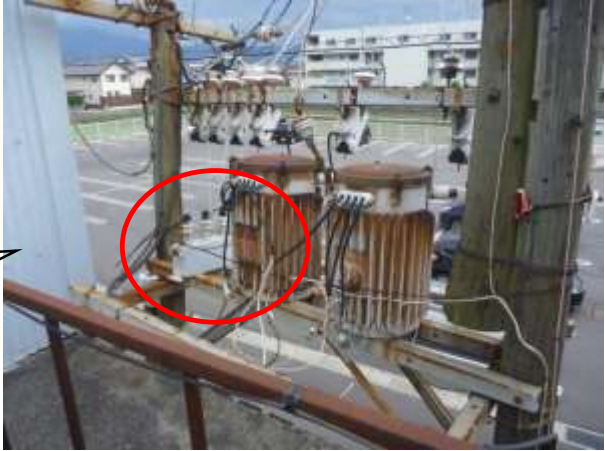
| No. | 発見経緯 | 写真 |
|---|---|---|
| 2 | <p>職員が道路を通行中、道路沿いの古い工場で<b>高圧受電設備が高所にて残置</b>されていることを確認したため、現在当該工場の事務所で事業活動を行っている会社の関係者の了承の下、銘板情報を確認したところ、高濃度 PCB 廃棄物（コンデンサー）1 台が残置されていることが判明した。</p> | <p>高所にて残置されていたコンデンサー</p> |

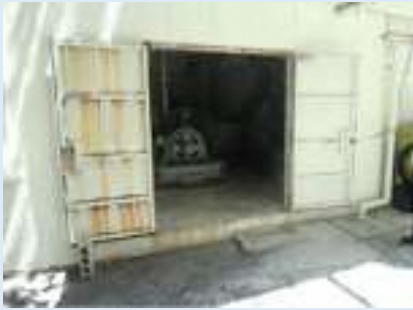
| No. | 発見経緯 | 写真 |
|---|---|---|
| 1 | <p>自治体職員がコンデンサーの現地調査をしていたところ、<b>倉庫内の天井角部に古い安定器が設置</b>されているのを発見した。銘板を確認した結果、PCB使用安定器であることが判明した。</p> | |

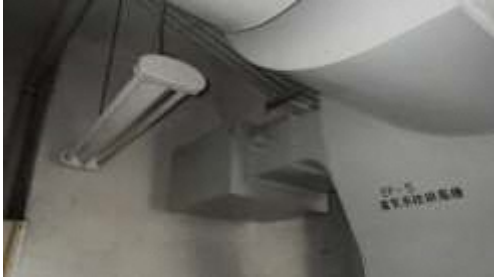
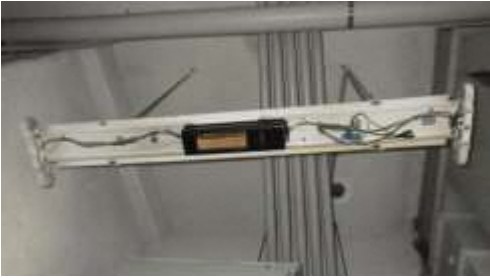
| No. | 発見経緯 | 写真 |
|---|---|---|
| 2 | <p>昭和38年竣工の建物について、現地調査を行ったところ、<b>人の出入りが少ない機械室の蛍光灯器具</b>にPCB使用安定器が設置されているのを発見した。</p> | |

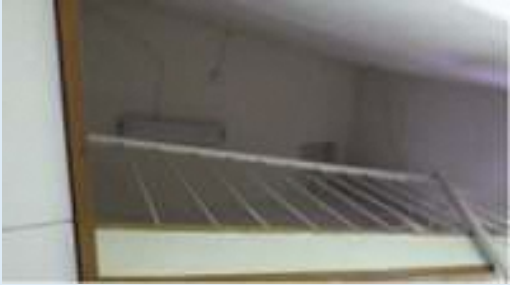
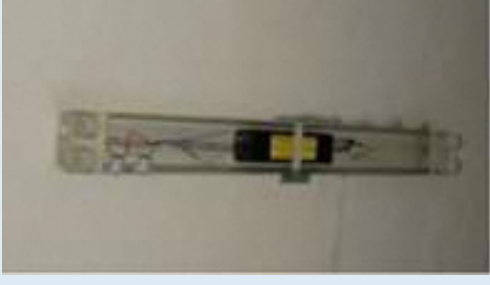
| No. | 発見経緯 | 写真 |
|---|---|---|
| 4 | <p>昭和40年代前半に建設された宗教施設の現地調査を行ったところ、<b>資材置き場等に利用されている小部屋</b>の蛍光灯器具に安定器が設置されているのを発見した。高力率型であったことから、PCB使用安定器として取り扱った。</p> | <div data-bbox="880 272 1392 554"> <p data-bbox="1000 615 1282 648">資材置き場の蛍光灯</p> </div> <div data-bbox="1412 272 1904 554"> <p data-bbox="1534 615 1779 648">発見された安定器</p> </div> |

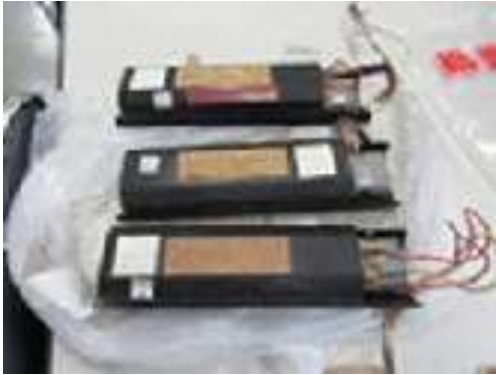
| No. | 発見経緯 | 写真 |
|---|---|---|
| 5 | <p>エレベーターリニューアル工事のため、<b>エレベーター機械室</b>で作業をしていたところ、そこに<b>設置されている照明器具にPCB使用安定器が使われている</b>ことが発覚した。掘り起こし調査対象事業所であり、管理者からは「保有なし」との回答が得られていた。</p> | <div data-bbox="894 748 1392 1119"> </div> <div data-bbox="1402 882 1870 1001"> <p data-bbox="1508 925 1760 958">発見された安定器</p> </div> |
