埼玉県 深谷市 都市計画課

深谷市 大規模盛土造成地

第二次スクリーニング業務委託

概 要 版

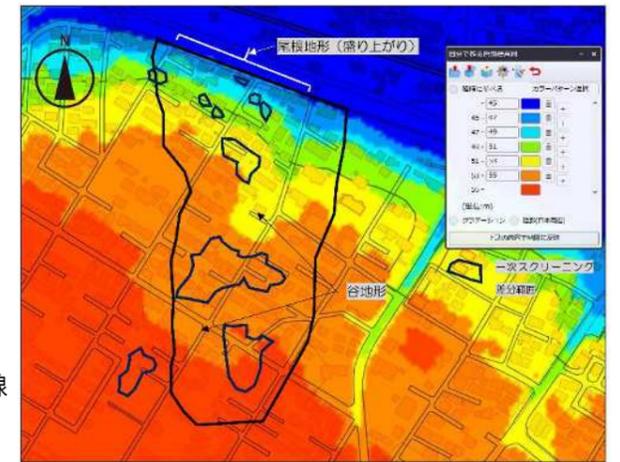
図 2.2 差分範囲と色付き等高線

等高線を色別に処理した地形図を図 2.2 に示した。等高線間隔は 45mから 2mピッチで 55m以上まで示している。等高線の特徴としては、全体的に台地傾斜に沿った平行状ではなく、大規模盛土範囲の中央付近がややへこんだ形を示しており、台地末端の崖線部では盛土範囲が両側の地形より盛り上がった形状を示している。

一次スクリーニングでは、この谷地形及び尾根地形の両方に差分が見出されている。差分地形は現在の尾根状の地形や谷地形部の両地形に分布しており、盛土後も現在谷地形を示している箇所もある。

一次スクリーニングでは特にはっきりとした連続した差分範囲ではないが、それらを全体として取り囲んだ範囲を大規模盛土と認定している。

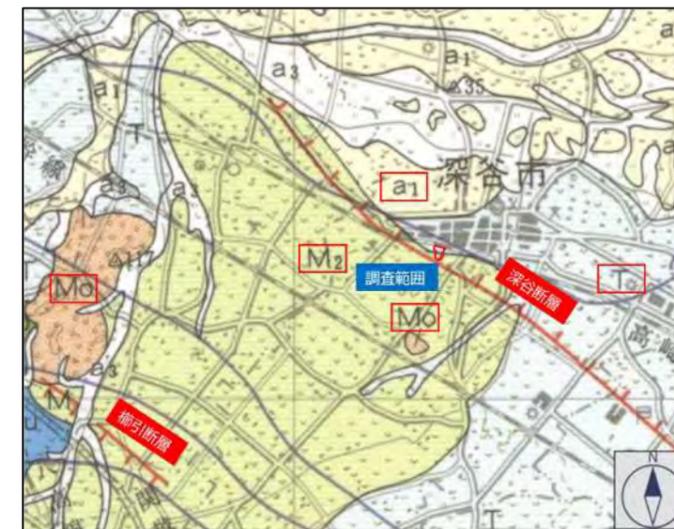
図 2.3 調査地周辺の地質図(産総研 20万分の1地質図幅 宇都宮)

調査地周辺の地質は、第四紀後期更新世の櫛引礫層(M2)の礫、砂及び泥からなる。櫛引礫層は、前述の櫛引台地を構成している。櫛引台地内部の仙元山は第四紀前期更新世の物見山礫層相当層(Mo)の礫、砂及び泥からなる。櫛引台地西部の丘陵も同様に物見山礫層相当層からなる。櫛引台地の北東部は、第四紀後期更新世の藤岡粘土層相当層(T)や、完新世の礫及び砂の扇状地堆積物(a1)が広がっている。

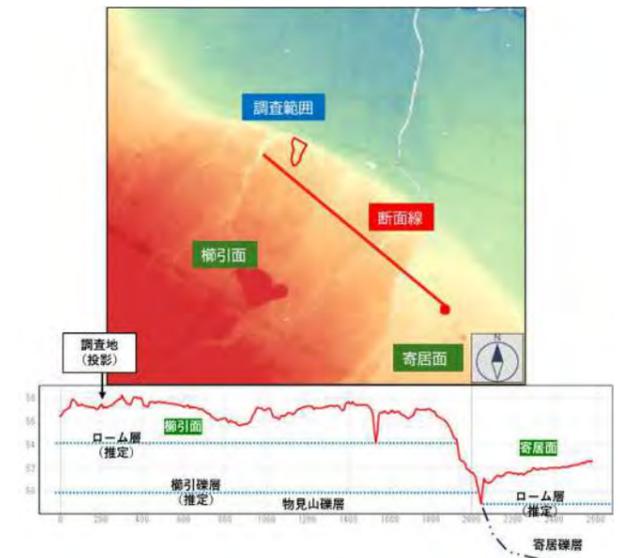
図 2.4 色別標高図と断面図
(国土地理院のデータを元に QJIS で作成)

「日本の地質3関東地方」(共立出版)によると、櫛引台地は櫛引面と寄居面に分けられる。櫛引面は武蔵野面相当で、新規ローム層や大里ローム層(立川ローム層上部に相当)に覆われており武蔵野ローム層層準のローム層は欠層している。寄居面は立川面相当で、大里ローム層に覆われている地域と、ローム層に覆われていない地域がある。ローム層の下部には、礫層が存在する。QJISで作成した色別標高図と断面図を参照すると、櫛引面と寄居面を明確に確認できる。

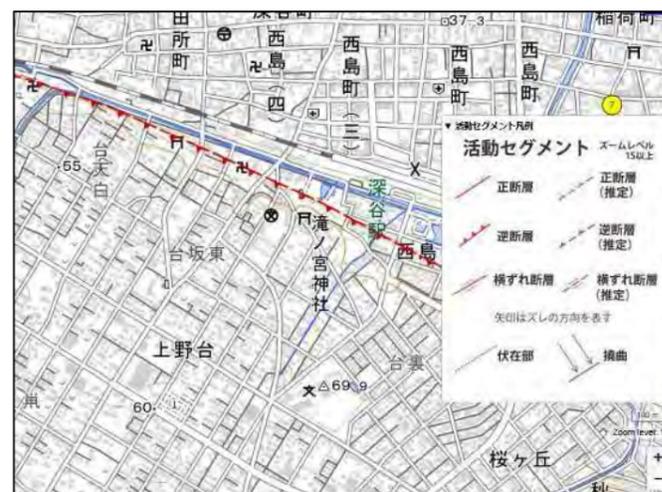
図 2.1 調査地周辺の地形分類(国土地理院)

調査範囲は、JR 高崎線深谷駅南口から台地と低地の境界に沿って西側へ約 650m~850m、その中心から南東へ約 360m範囲の櫛引台地上位置する。櫛引台地は、関東山地東縁から北西へ緩い勾配を有し、北西側は神流川、南東側を荒川、北東側を利根川低地に囲まれた範囲であり、北東側の台地と低地の境界は明瞭な崖線で低地と境されているのが特徴である。この低地境界には深谷活動セグメントと称される活断層が北西から南東へと分布している。但し現地では台地境界の崖線は認められるものの、横ずれ成分を示すような地形的特徴は認められず、かつ台地境界部でのピット掘削調査も行われていないため、推定逆断層と表記されている。

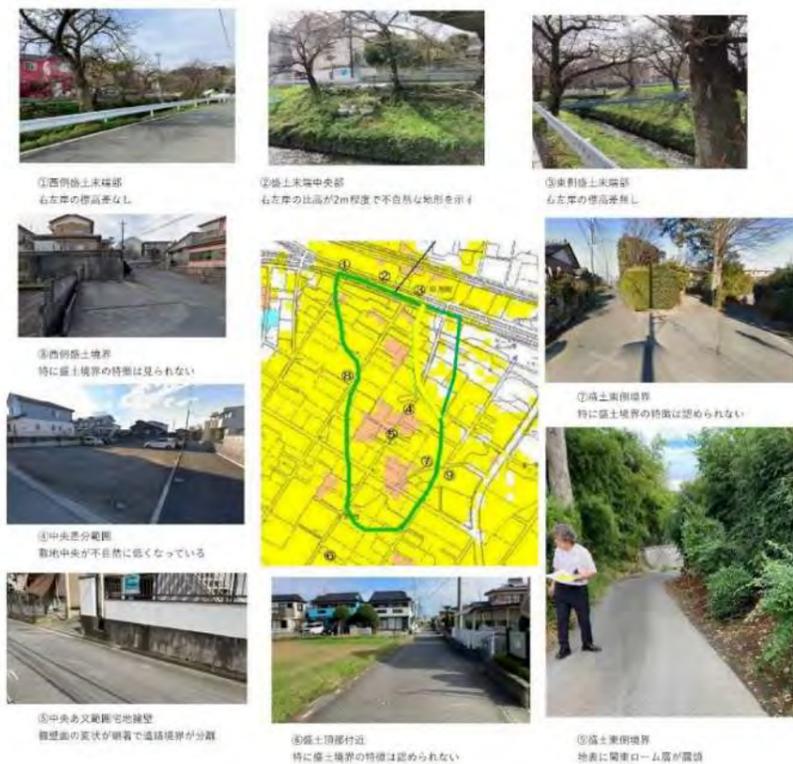
図 3.1 盛土範囲踏査結果

当該盛土範囲の踏査結果は図 3.1 に示した。踏査によれば 1 次スクリーニングで示された盛土範囲及びその境界で明瞭な自然地盤と盛土の境界の特徴的な現象（盛土内：構造物や建屋の沈下・傾動 盛土境界：地山との境界での地割れや明瞭な標高差）は認められなかった。これについては当地の過去の谷形状が、側部に於いて緩い勾配の浅い谷であった可能性が考えられる。

踏査結果では、差分箇所において一般的な台地形状や谷形状と異なる不自然な現地形及び構造物変状箇所があった。その箇所は盛土末端部の河川護岸斜面上で、盛土側（右岸）が反対側（左岸）より盛土範囲部分に於いて 2m 程度高くなっている箇所（写真②）が認められ、また盛土範囲中央部差分箇所では、土地が緩く窪んだ形状を示しこの台地の周辺の狭く傾斜のきつい浸食による谷とは異なる不自然な形状が確認された（写真④）。この付近では敷地境界の盛土抑え擁壁面に多くのクラックが入り、基礎地盤が軟らかい状態で全体的に擁壁に曲げが作用している可能性を示唆していると考えられることや、擁壁と道路境界に分離変状が確認された（写真⑤）。これらの 3 か所で 1 次スクリーニングの差分箇所との整合性が優位に認められたと言える。

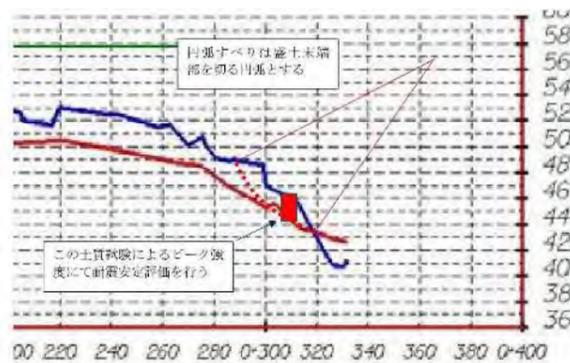
図 3.2 盛土法尻の耐震評価における土質試験位置とすべり面通過位置

盛土耐震評価を行うための標準断面の旧地形面は、図 3.2 の 1 次スクリーニング代表断面に示された旧地形面を踏襲し、そのうち確実に盛土が存在するであろう差分が明確で、かつ踏査結果で不自然地形と解釈された場所とする。（ボーリング位置と各位置の写真は、本文 P-14 参照）

河川法尻部については、土質試験のうち力学試験で得られたピーク強度をせん断強度として、水平設計震度 $kh=0.25$ が全層に渡って作用する条件にて、修正フェリニウス法にて円弧すべり解析を実施する。

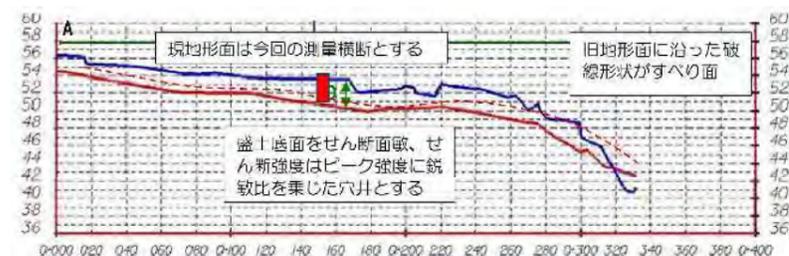
図 4.3 盛土内の耐震評価における土質試験位置とすべり面通過位置

盛土耐震評価を行う上での解析断面は、図 4.3 の 1 次スクリーニング代表断面に示された地形面に今回実施する測量縦断面を重ねた断面にて実施した。

台地内部については、盛土と旧地盤の境界面勾配が非常に緩いため、土質試験におけるピーク強度をせん断強度とした場合、まず安全率は $F_s=1.0$ を大きく超えることになると予測される。従って盛土内部の耐震評価については、地震最大加速度時に境界部が繰り返しせん断応力により壊れたことを想定し、破壊後の強度で抵抗すると仮定し、力学試験における鋭敏比をピーク強度に乗じた値をせん断強度として解析を行う。

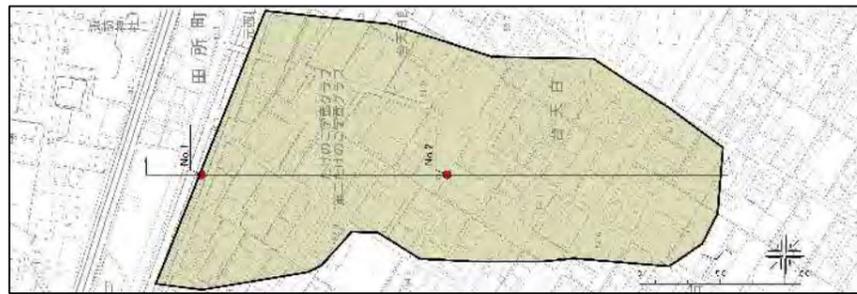
図 4.1 地質断面図

本調査地で実施した 2 箇所のボーリング柱状図は、別紙（報告書巻末資料）に示す通りで、これらから推定される地質断面図を図 4.1 に示す。調査地の地層構成は厚い礫層（楡引礫層）と、その上位の宅地造成盛土および関東ローム層（いずれも粘性土主体）からなる。

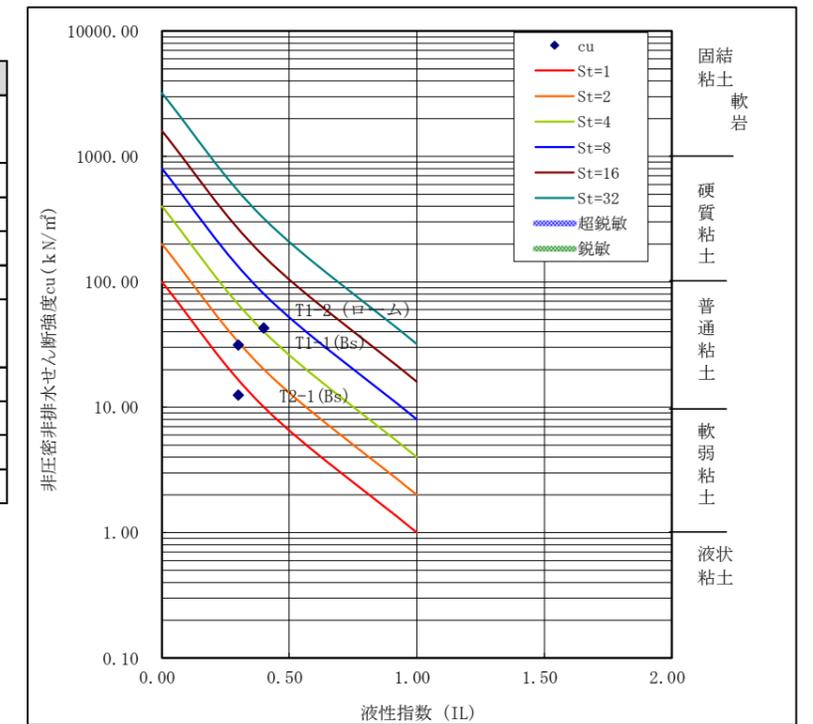
図 4.1 鋭敏比と液性指数の相関から行う超鋭敏粘土・鋭敏粘土の判定図
「土質試験 基本と手引き」(公)地盤工学会、pp156

今回の鋭敏比の結果について、液性指数とせん断強度相関図に示すと図 5.1 の通りである。この図で示された鋭敏比は T1-1 が St=4、T1-2 が St=2、T2-1 が St=1 を示し、表 4.2 に示した鋭敏比とは乖離がある。これは含水比が小さくなったローム質の粘土が基質を構成しているため、シキソロピーが強い状態となっていると思われる。このため図 4.1 でも鋭敏粘土からは外れ一般粘土の領域を示している。

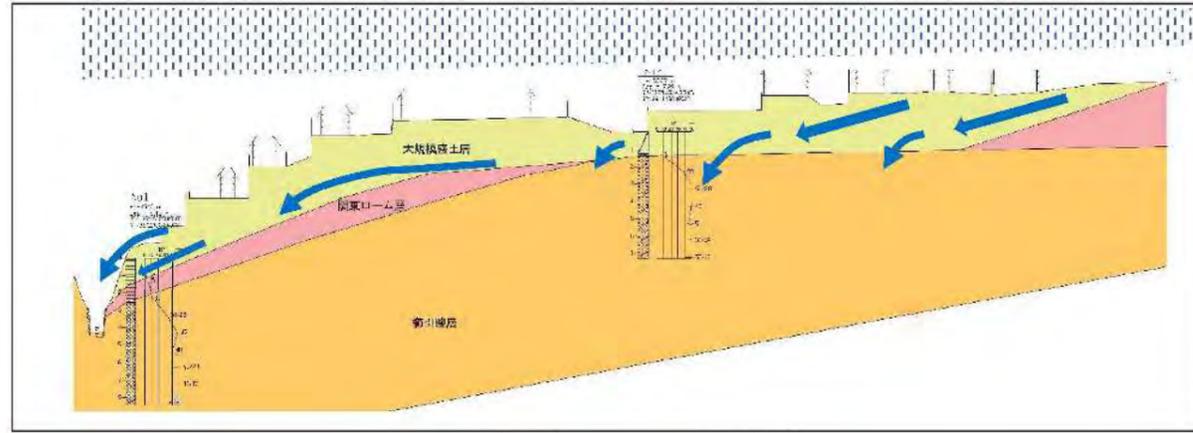
図 6.2 降雨時の雨水浸透経路推定図

豪雨時の地下水は、礫層の規模が非常に大きく、常時の地下水面が地表より GL-6m 以下に分布することから、礫層全体が飽和するまでには水位が上昇しないものと推定される。また地表に降った雨水は、地表及び地層分布が段丘末端部へ向かって緩傾斜を示すことから、盛土内や関東ローム層内に宙水として賦存することなく、図 6.2 に示した経路で揃引礫層

に浸透し、低地側へ流下すると推定される。但し 2025 年 3 月 3 日～5 日の熊谷気象台降雨及び降雪記録では、42.5m m/3 日(2.5mm/h)の降雨量に対して 1.283mの上昇が認められた。この水位上昇反応は降雨が 3 日午前に対して 6 日午前 12 時に最高水位を記録している。このことより地表からの降雨浸透反応より、段丘面全体(上流側)の降雨に対する反応とみられ、かつ降雨量に対して水位上昇量が大きいことから、豪雨時の地表付近の地下水の変化は現段階では推定出来ない。

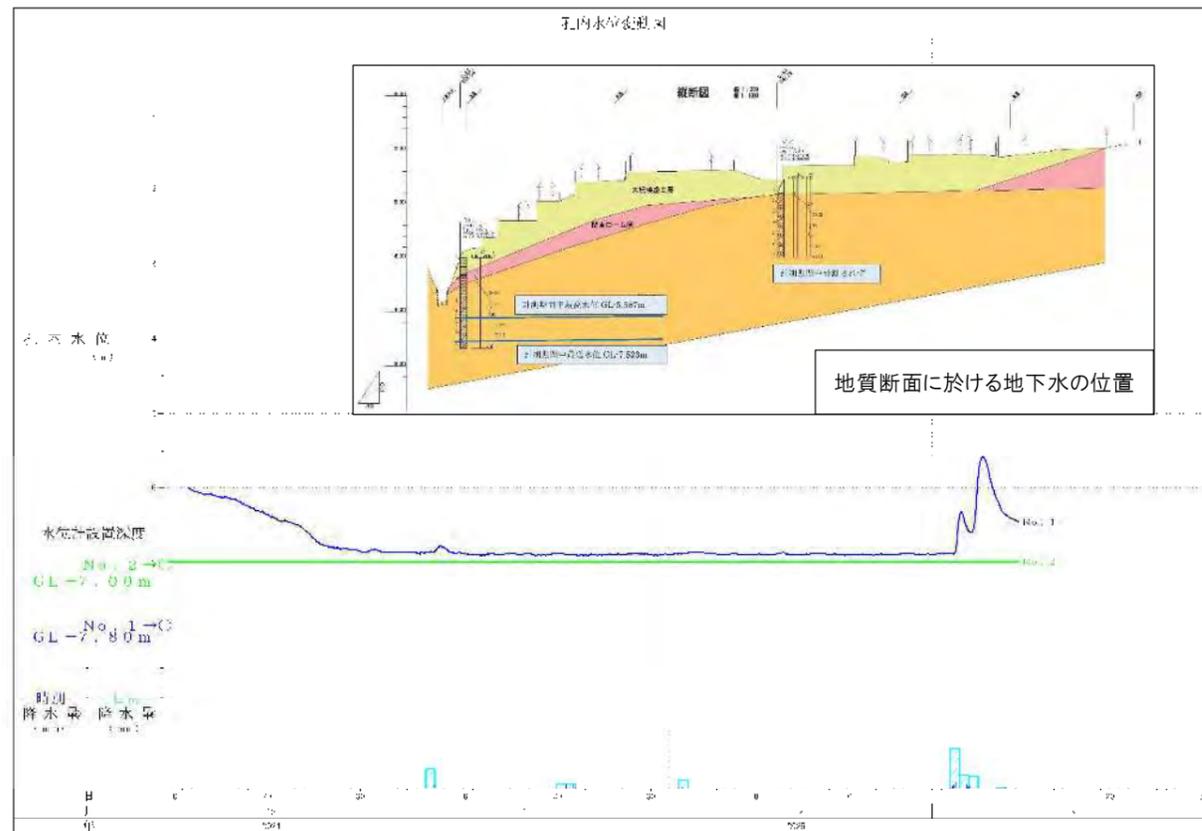
図 6.3 孔内水位変動図

地下水観測は 2024 年 12 月~2025 年 3 月まで2か所にて計測した。その結果を表 6.1 にまとめる。

地下水が観測された地層は、計測期間中の恒常水位(No.1のみ計測)および最高水位とも揃引礫層であった。これは地下水が常に揃引礫層に賦存している可能性を示していると言える。但し計測期間が非出水期であることから、全体的に地表より深い位置に水頭が確認されたもので、出水期にはもう少し高い位置まで地下水位が分布する可能性があるかと推定される。

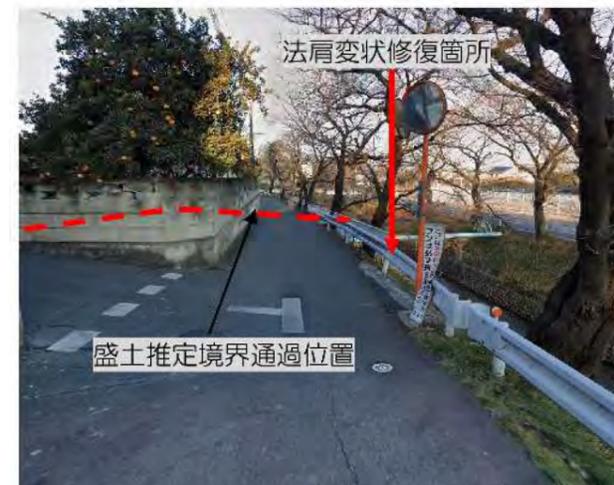
観察期間では特に変動は認められなかった。但し付近住民の情報として、定点観測①近傍の盛土法肩(河川斜面)に過去に変状が発生し、一回だけ修復したとの情報を得た。

変状はゆっくりと進行し、川側へせり出し一部は下方へ落下した、と聞いている。

現在はモルタルにより応急補修状態であるが、モルタル補修後にクラック等の変状に優位な現象は認められなかった。

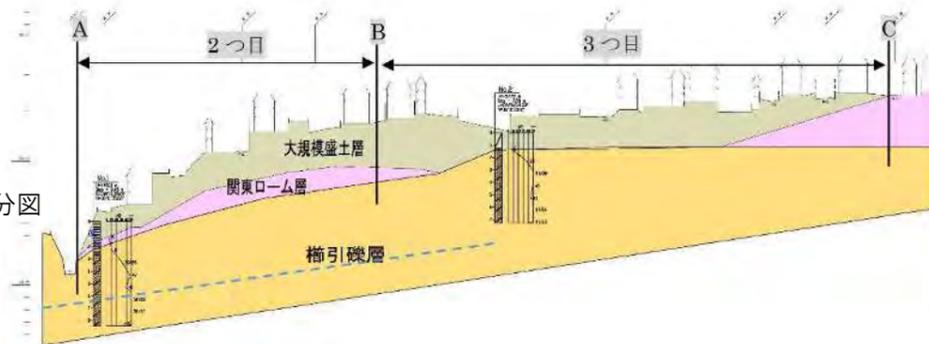
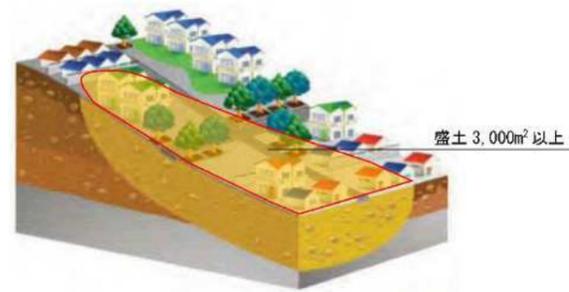
図 8.2 深谷大規模盛土地形区分図

ガイドラインに準拠した深谷大規模盛土造成地の区分を図 8.2 に示す。今回の地形区分では大規模盛土法面部が判然としないことから、2つ目と3つ目の2地形に区分した。

薄い盛土構造の安定解析に於ける注意点としては、ガイドラインの全体的なすべり(図 8.1)ではなく、法尻部と緩斜面部(図 8.2)に分けて考える必要がある。

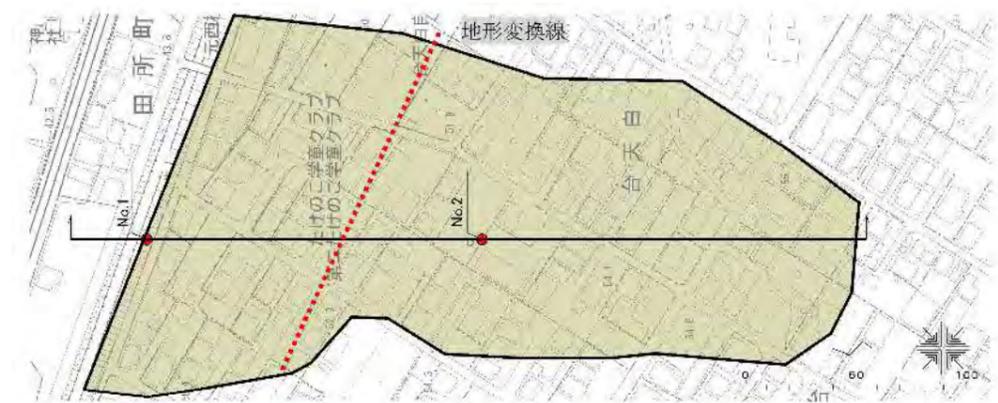
図 8.3 地形区分平面図

盛土末端の水路より約130m付近に地形変化点が認められ、地震時のすべり破壊についても異なる可能性がある。このような場合は「ガイドラインⅠ変動予測調査編 参考6.1 大規模盛土造成地の区分(5)大規模盛土地形変化点を有している場合」に示された地形(傾斜)ごとに盛土を区分することが適切と考える(図参6.1-⑥)。

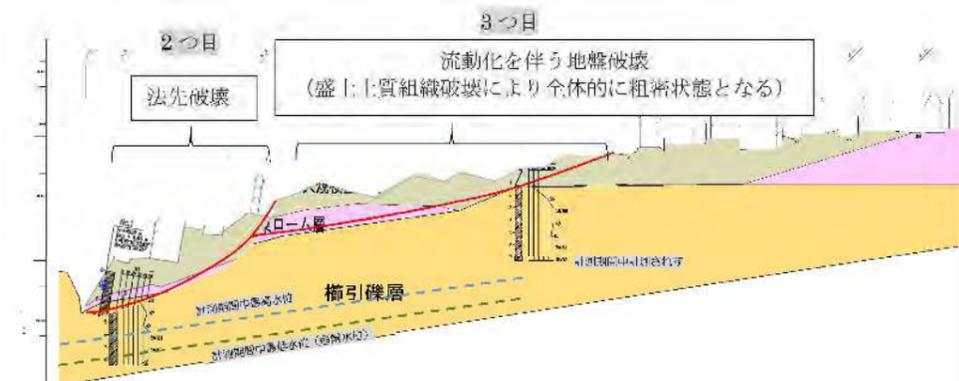
図 8.4 地震動による崩壊イメージ

このような地形変換点を有する地形の場合の安定解析断面は2つ目と3つ目の2断面に分けて安定解析することが適切である。

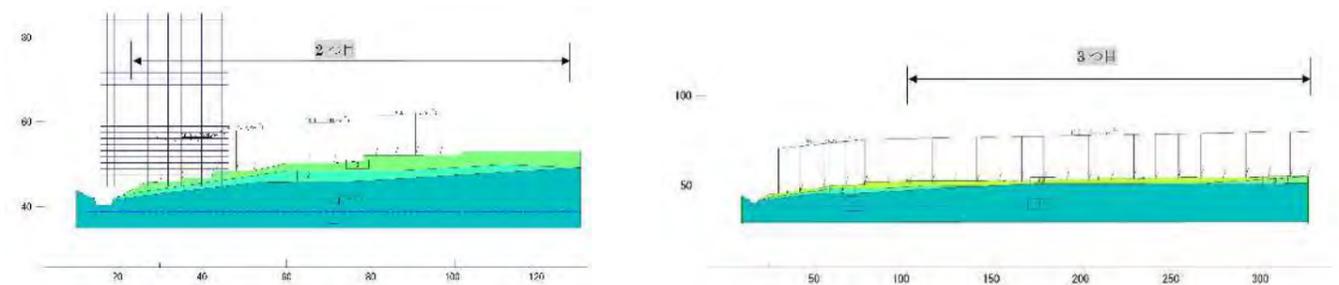
図 8.5 2つ目・3つ目地形区分の台地末端部付近の深谷大規模盛土解析断面図

自然スケールでの地形区分ごとの解析断面図を、図 8.6、図 8.7 に示す。

盛土末端部を除き自然スケールでは全体的に非常に緩い緩傾斜となっている。このため地震時の安定を考える場合、全体としてのすべり面の発生はないと判断され、解析断面としては法尻部(2つ目)と緩斜面部(3つ目)を別々に解析し、安全率評価としてはそれぞれの断面にて行うことが適切であると考察される。

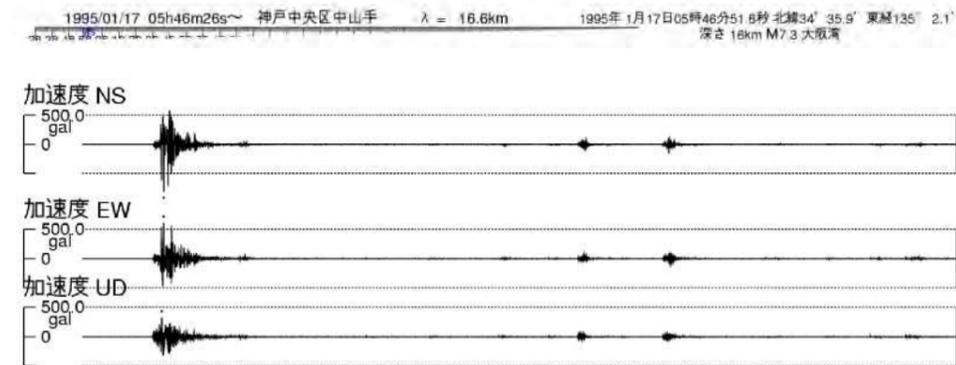
図 8.6 兵庫県南部地震の地表加速度

また学識経験者の意見として、深谷市大規模盛土は、末端部に深谷セグメントの活断層の分布が推定されていることから、ガイドラインとは別に参考として市街地で活断層による震災を被った阪神淡路大震災の兵庫県南部地震の地震波形の最大加速度を参考とした斜面(2つ目)の安定解析を加えておく。

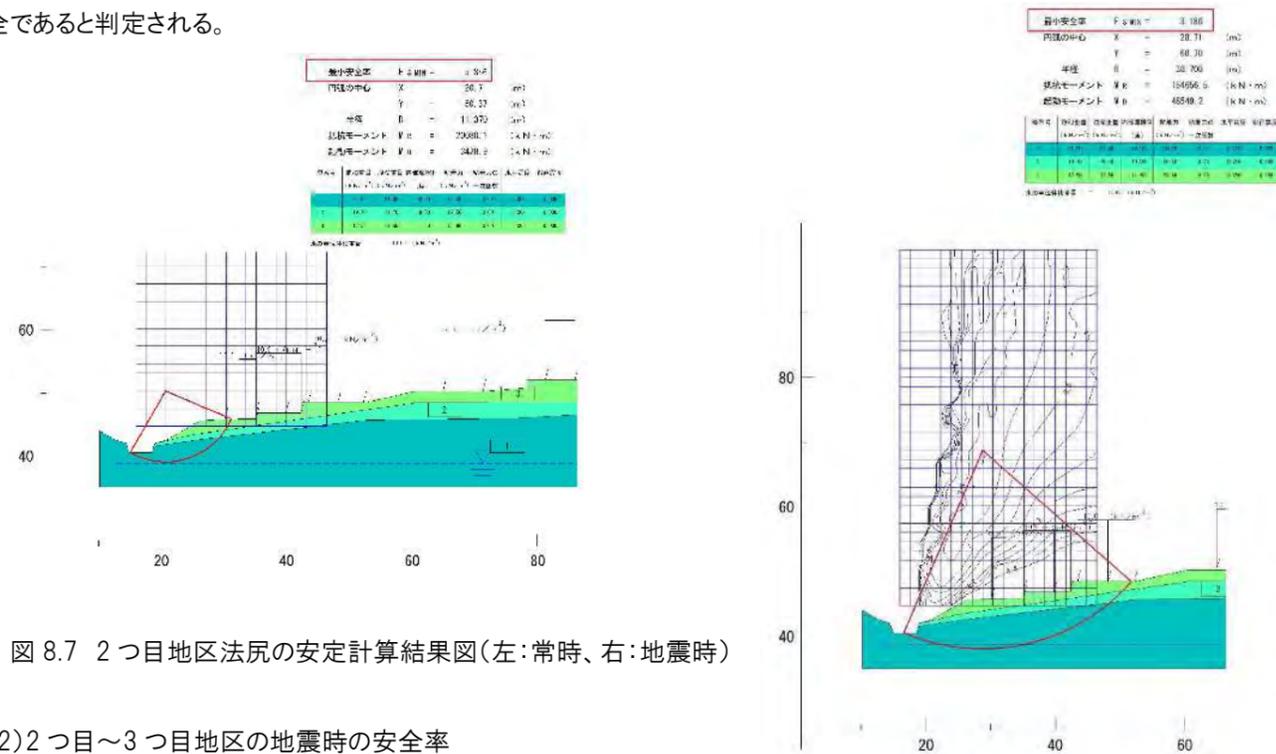
図 8.7 2つ目地区法尻の安定計算結果図(左:常時、右:地震時)

2つ目地区の法尻付近に於ける常時の安全率は $F_s = 5.856 > 1.50$ 、で地震時の安全率は $F_s = 3.186 > 1.0$ あり、十分安全であると判定される。

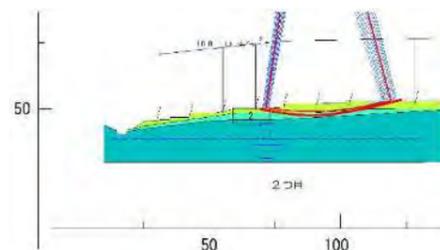
図 8.10 2つ目緩斜面上に発生する $F_s < 1$ の連続すべり面

この範囲の意味するところは、円弧すべり面の範囲が連続して $F_s < 1$ となることを示しており法尻の安全率が高いことから、2つ目緩傾斜の範囲で地盤の脆弱化が発生する可能性を示している。その底面は赤線で示した連続面になると推定される。図 8.10 に連続すべり面の拡大図を示す。すべり面は盛土基底面に沿って分布している。

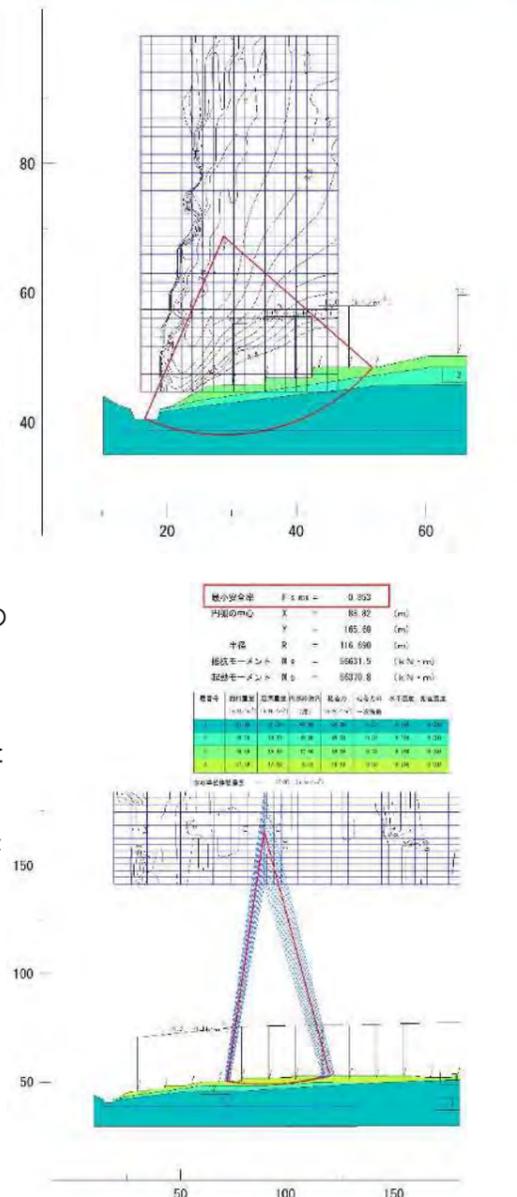
図 8.8 2つ目~3つ目地区の地震時安定計算結果図

2つ目~3つ目地区の脆弱化を伴う地震時の安全率は最小安全率だけでなく、 $F_s < 1$ を示す全ての円弧を示すことにより、3つ目地区全体の安全率を評価しようとするものである。最小安全率は $F_s = 0.853 < 1.0$ で $F_s < 1.0$ の範囲を図 8.8 に示す。

尚3つ目地区については $F_s > 1$ となり地震時の影響は少ないと判断される。

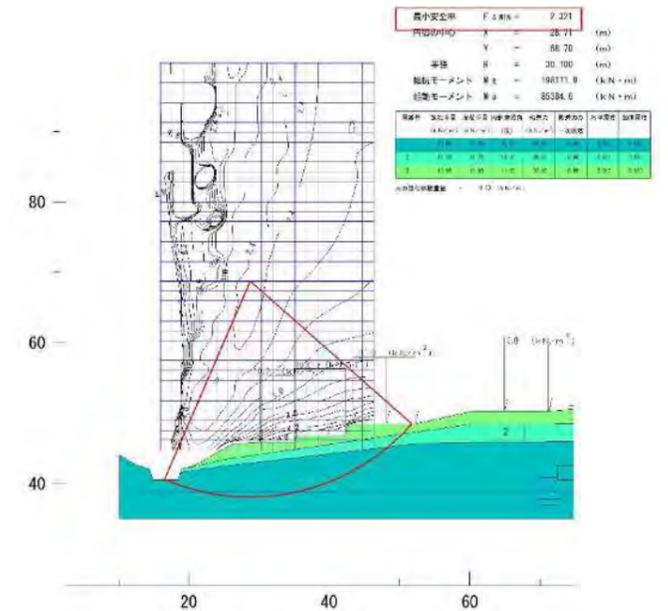
図 8.11 兵庫県南部地震相当の地震動による安全率

計算の結果、 $kh=0.51$ 、 $kv=0.51$ の設計震度を与えても安全率は $F_s = 2.321 > 1.5$ を示し、2つ目の法尻部は容易に大崩壊を起こす可能性は低いと言える。

兵庫県南部地震に匹敵する地震加速度が、深谷セグメントで発生した場合の2つ目地区法尻の安定検証をしておくことが望ましい。

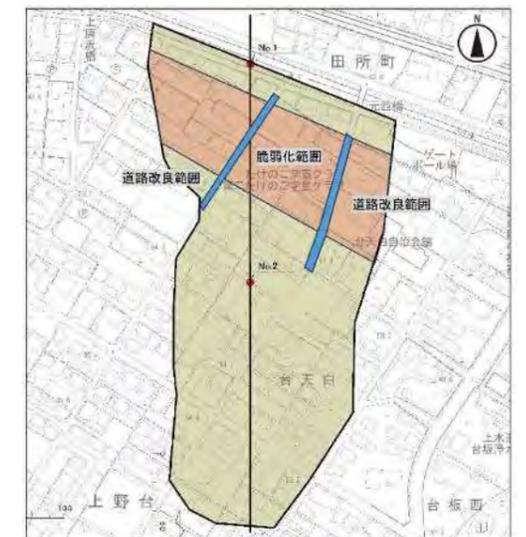
図 8.12 深谷市大規模盛土脆弱化範囲と道路改良範囲

但し2つ目地区では仮に地震時に盛土が脆弱化した場合は、 $F_s < 1$ となる範囲が出現することになるため、防災減災の観点から、消防、救急などの緊急時活動の確保及びガス・水道保全が必要であり、2つ目地区の主要道路について道路改良を行っておくとともに、ガス・水道間については脆弱範囲の境界付近はエキスパンションジョイントなどに変えておくことが望ましいと考察される。

尚二つ目地区の脆弱化については、図 8.12 深谷市大規模盛土脆弱化範囲と道路改良範囲に示したが、必ずしも対策を行うという意味ではなく、参考として頂き、今後仮に道路補修事業などがあれば、その際に改良しておく程度と理解していただきたい。
