# ロープウェイ定期点検表

| 製品名 | ロープウェイ | 所在施設名 | 深谷グリーンパーク | 住所 | |
| 点検社 | 株式会社パークシステム | | | 点検日 | 2024年5月17日 |

## 複 合 遊 具 定 期 点 検 表

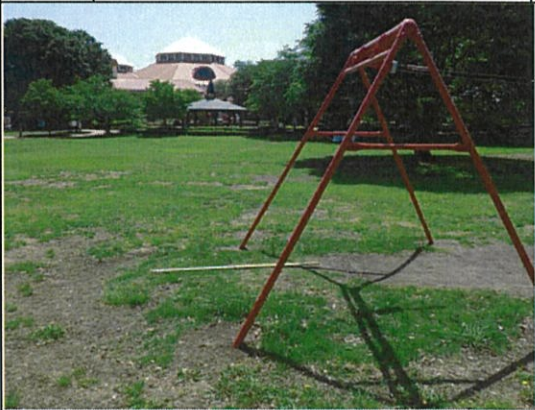
| 写真No. | 安全領域 1800mm以上有り ①その他方向は、1,800mm以上 半分領域重複可 | 判定 |
|---|---|---|
| 4 | | 合 |

| 点検項目 | 点検器具 | 判定 | 写真No. | 備考 |
|---|---|---|---|---|
| ①その他方向は、1,800mm以上 半分領域重複可 | メジャー | 2 (合)・否 | 4 | 1800mm以上有り |

| 写真No. | 安全領域 1800mm以上有り ①その他方向は、1,800mm以上 半分領域重複可 | 判定 |

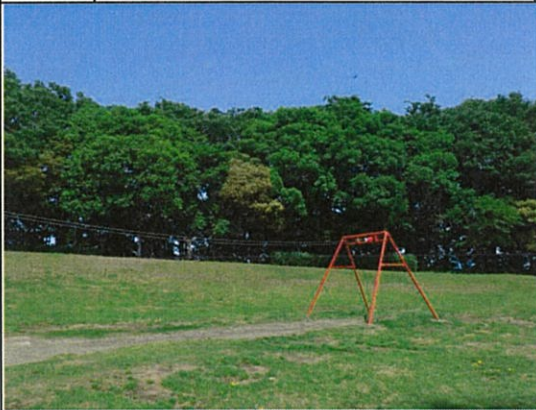
| 写真No. | 安全領域 上部空間、1,800mm以上 | 判定 |
|---|---|---|
| 5 | | 合 |

| 点検項目 | 点検器具 | 判定 | 写真No. | 備考 |
|---|---|---|---|---|
| 上部空間、1,800mm以上 | メジャー | 1 (合)・否 | 5 | |

| 写真No. | 安全領域 上部空間、1,800mm以上 | 判定 |

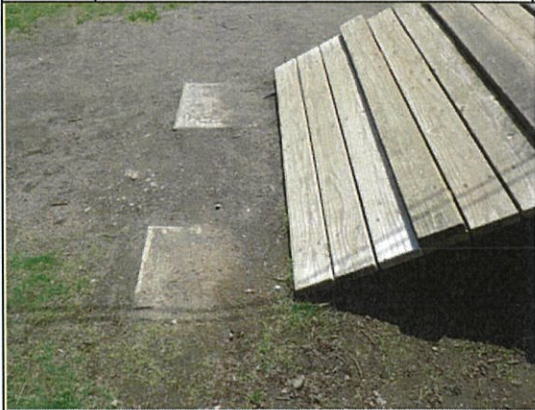
| 写真No. | 安全領域 基礎の露出あり コンクリート・アスファルトなどの固い設置面でない 基礎の露出あり | 判定 |
|---|---|---|
| 6 | | 否 3 |

| 点検項目 | 点検器具 | 判定 | 写真No. | 備考 |
|---|---|---|---|---|
| ハザードレベル3に該当する箇所がないこと | 器具A | 3 合・(否) | 6 | 基礎の露出あり |

| 写真No. | 安全領域 基礎の露出あり コンクリート・アスファルトなどの固い設置面でない 基礎の露出あり | 判定 |

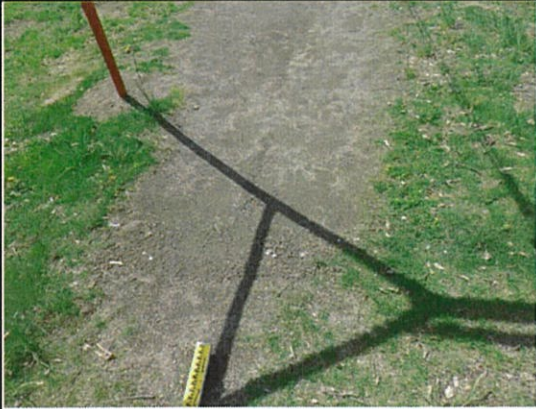
| 写真No. | 安全領域 くぼみ有りくぼみ・段差・石ころなどの<br>障害物がないこと | 判定 |
|---|---|---|
| 7 | | 否 1 |

| 写真No. | 安全領域 くぼみ有りくぼみ・段差・石ころなどの<br>障害物がないこと | 判定 |

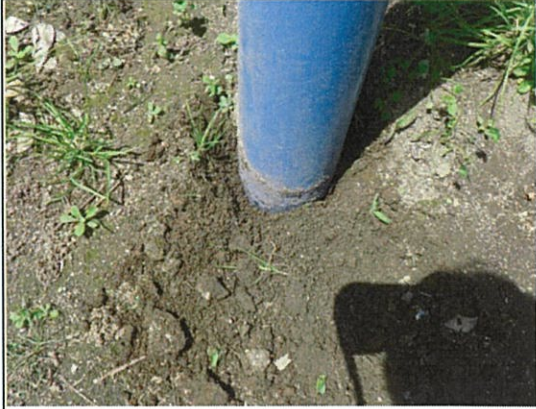
| 写真No. | 劣化 支柱部 腐食がないか（地際部附近）<br>（全数点検） | 判定 |
|---|---|---|
| 12 | | b |

| 写真No. | 劣化 支柱部 腐食がないか（地際部附近）<br>（全数点検） | 判定 |

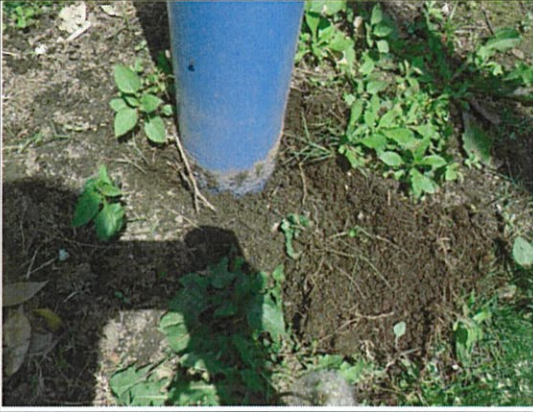
| 写真No. | 劣化 支柱部 腐食がないか（地際部附近）<br>（全数点検） | 判定 |
|---|---|---|
| 13 | | <b>b</b> |

| 写真No. | 劣化 支柱部 腐食がないか（地際部附近）<br>（全数点検） | 判定 |

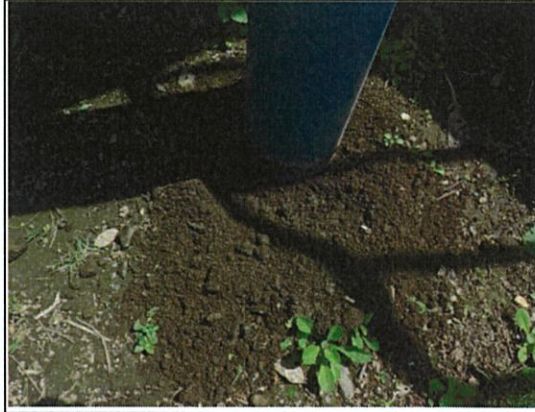
| 写真No. | 劣化 支柱部 腐食がないか（地際部附近）<br>（全数点検） | 判定 |
|---|---|---|
| 14 | | <b>b</b> |

| 写真No. | 劣化 支柱部 腐食がないか（地際部附近）<br>（全数点検） | 判定 |

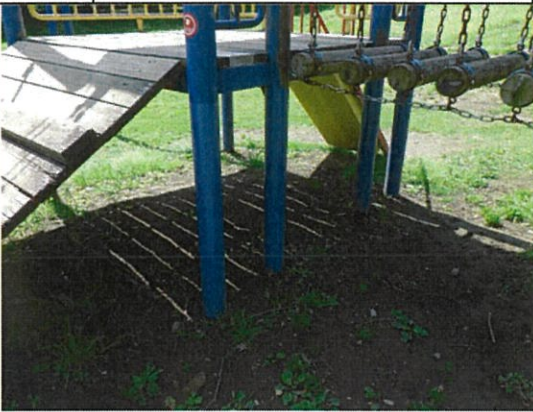
| 写真No. | 劣化 支柱部 サビ有り 腐食がないか（地際部附近以外） | 判定 |
|---|---|---|
| 17 | | <b>b</b> |

| 写真No. | 劣化 支柱部 サビ有り 腐食がないか（地際部附近以外） | 判定 |

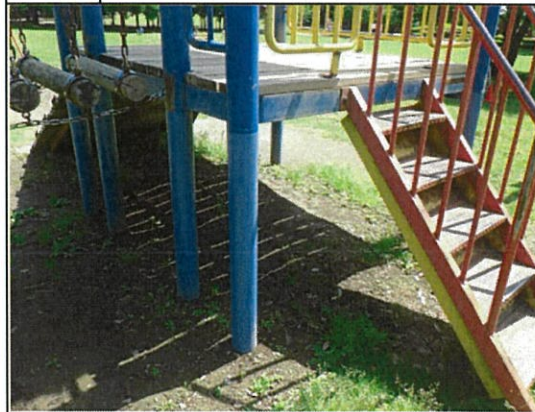
| 写真No. | 劣化 支柱部 サビ有り 腐食がないか（地際部附近以外） | 判定 |
|---|---|---|
| 18 | | <b>b</b> |

| 写真No. | 劣化 支柱部 サビ有り 腐食がないか（地際部附近以外） | 判定 |

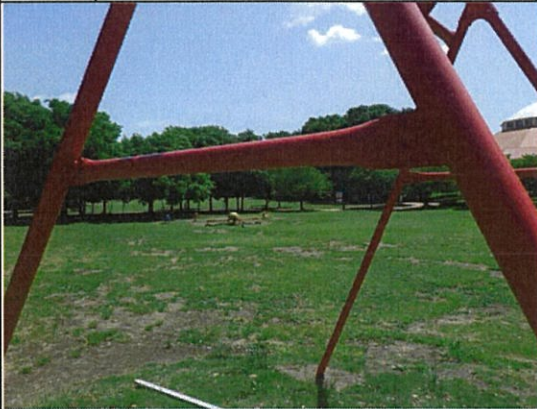
| 写真No. | 劣化 継手金具 サビ有り 腐食がないか | 判定 |
|---|---|---|
| 23 | | <b>b</b> |

| 写真No. | 劣化 継手金具 サビ有り 腐食がないか | 判定 |

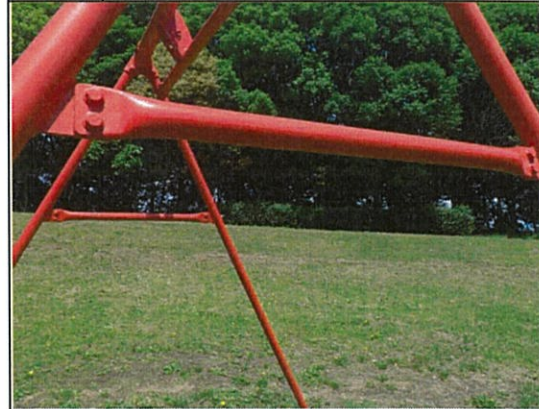
| 写真No. | 劣化 継手金具 サビ有り 腐食がないか | 判定 |
|---|---|---|
| 24 | | <b>b</b> |

| 写真No. | 劣化 継手金具 サビ有り 腐食がないか | 判定 |

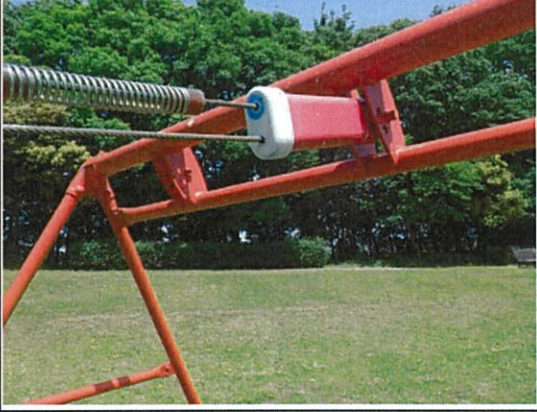
| 写真No. | 劣化 緩衝装置 腐食がないか | 判定 |
|---|---|---|
| 31 | | <b>b</b> |

| 写真No. | 劣化 緩衝装置 腐食がないか | 判定 |

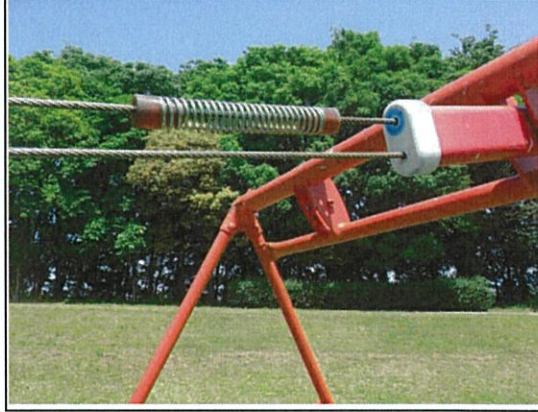
| 写真No. | 劣化 緩衝装置 腐食がないか | 判定 |
|---|---|---|
| 32 | | <b>b</b> |

| 写真No. | 劣化 緩衝装置 腐食がないか | 判定 |

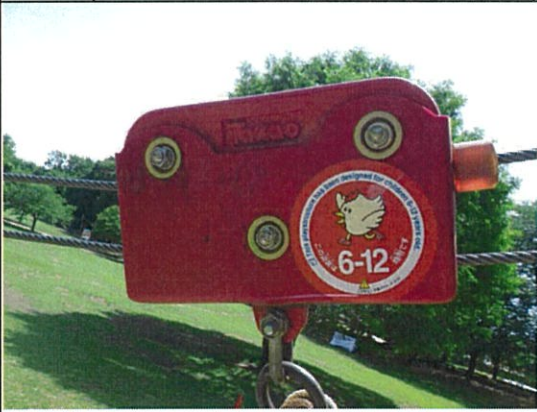
| 写真No. | 劣化 滑車部 腐食がないか | 判定 |
|---|---|---|
| 33 | | <b>b</b> |

| 写真No. | 劣化 滑車部 腐食がないか | 判定 |

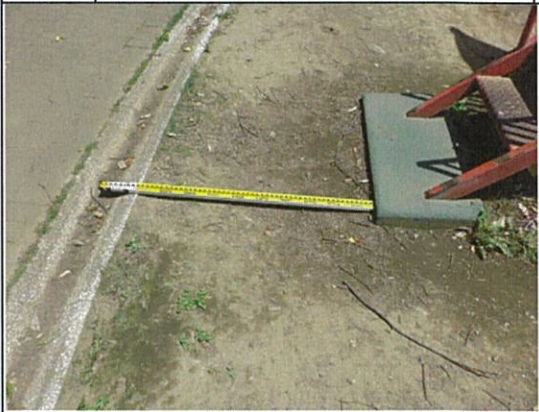
| 4 | | 否 2 |

| 写真No. | 安全領域 1800mm以下 落下高さ600mmを超える時、全方向1,800mm以上。半分領域重複可 1800mm以下 | 判定 |

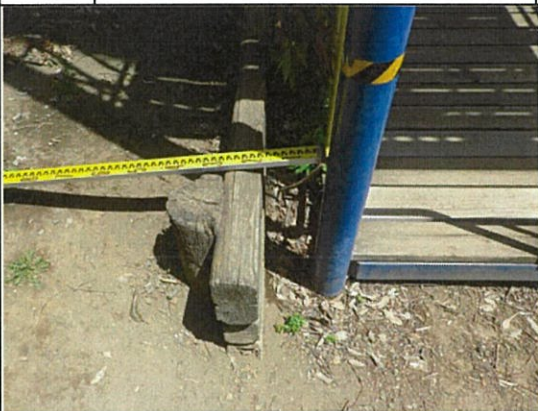
| 5 | | 否 2 |

| 写真No. | 安全領域 1800mm以下 落下高さ600mmを超える時、全方向1,800mm以上。半分領域重複可 | 判定 |

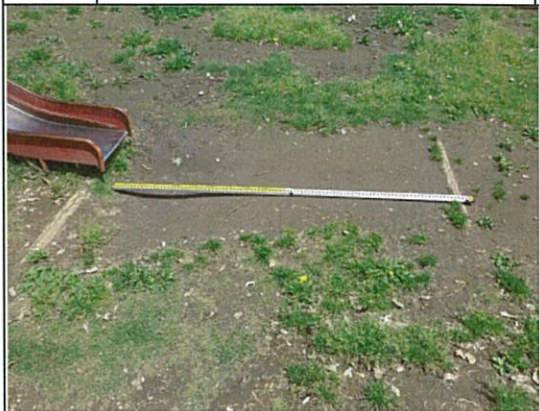
| 6 | | 否 2 |

| 写真No. | 安全領域 2000mm以下 すべり台 滑り降り口方向は2,000mm以上。全領域重複不可 2000mm以下 | 判定 |

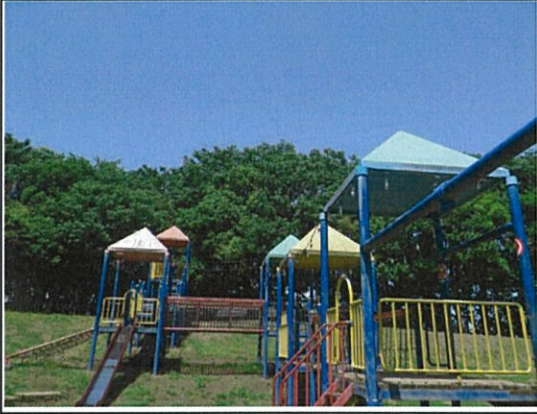
| 写真No. | 安全領域 上部空間、落下高さ600mm以下<br>(1,500mm) 600mm超え (1,800mm) | 判定 |
|---|---|---|
| 7 | | 合 |

| 写真No. | 安全領域 上部空間、落下高さ600mm以下<br>(1,500mm) 600mm超え (1,800mm) | 判定 |

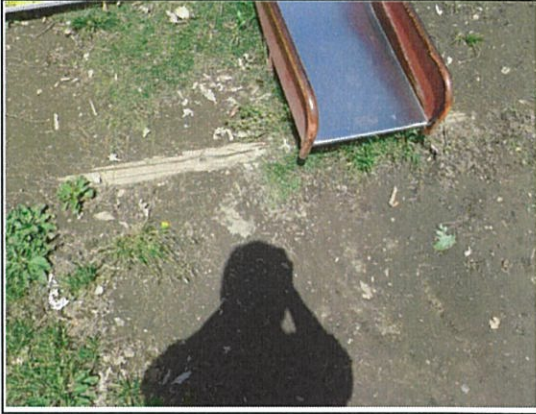
| 写真No. | 安全領域 くぼみ有りくぼみ・段差・石ころなどの<br>障害物がないこと くぼみあり | 判定 |
|---|---|---|
| 8 | | 否 1 |

| 写真No. | 安全領域 くぼみ有りくぼみ・段差・石ころなどの<br>障害物がないこと くぼみあり | 判定 |

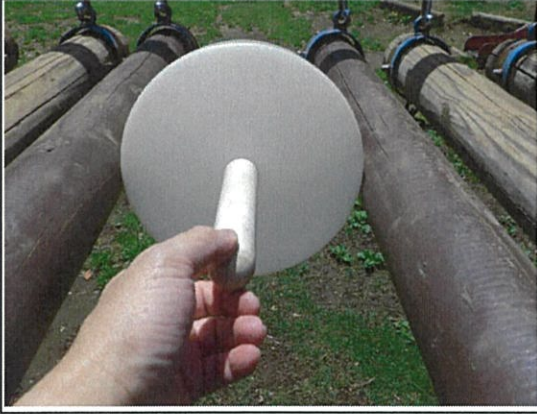
| 写真No. | 規準一般規定 ①頭部・胴体の挟み込み 頭部・<br>胴体の挟み込み (100～230mm) | 判定 |
|---|---|---|
| 9 | | 否 2 |

| 写真No. | 規準一般規定 ①頭部・胴体の挟み込み 頭部・<br>胴体の挟み込み (100～230mm) | 判定 |

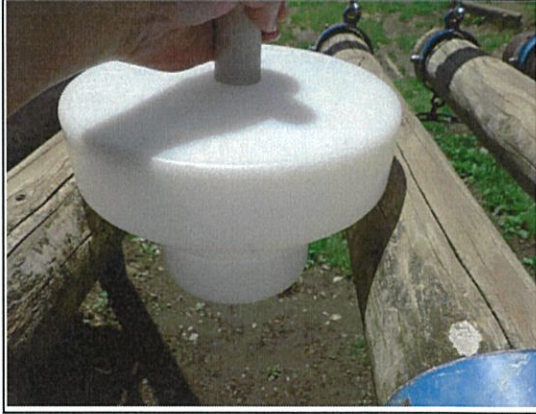
| 写真No. | 規準一般規定 ①頭部・胴体の挟み込み 頭部・<br>胴体の挟み込み (100～230mm) | 判定 |
|---|---|---|
| 10 | | 否 2 |

| 写真No. | 規準一般規定 ①頭部・胴体の挟み込み 頭部・<br>胴体の挟み込み (100～230mm) | 判定 |

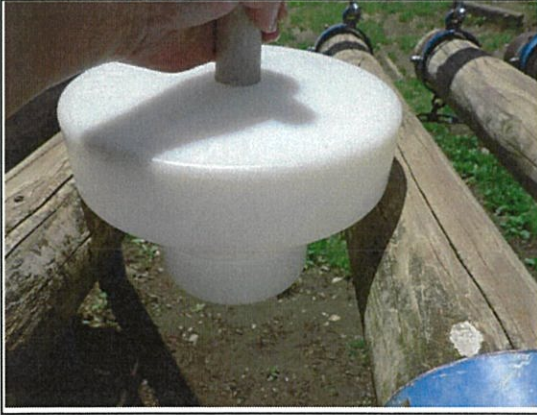
| 写真No. | 規準一般規定 ①頭部・胴体の挟み込み ハザー<br>ドレベル 3 に該当する箇所がないこと | 判定 |
|---|---|---|
| 11 | | 否 3 |

| 写真No. | 規準一般規定 ①頭部・胴体の挟み込み ハザー<br>ドレベル 3 に該当する箇所がないこと | 判定 |

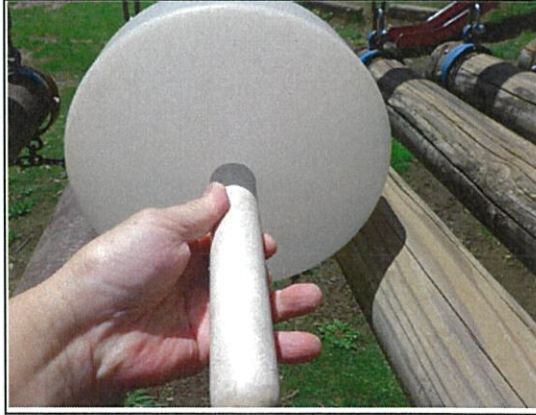
| 写真No. | 規準一般規定 ①頭部・胴体の挟み込み ハザー<br>ドレベル 3 に該当する箇所がないこと | 判定 |
|---|---|---|
| 12 | | 否 3 |

| 写真No. | 規準一般規定 ①頭部・胴体の挟み込み ハザー<br>ドレベル 3 に該当する箇所がないこと | 判定 |

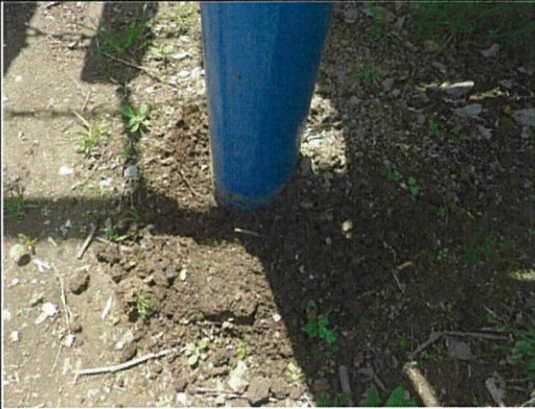
| 写真No. | 劣化 支柱部 サビ有り 腐食がないか（地際部附近） | 判定 |
|---|---|---|
| 13 | | <b>b</b> |

| 写真No. | 劣化 支柱部 サビ有り 腐食がないか（地際部附近） | 判定 |

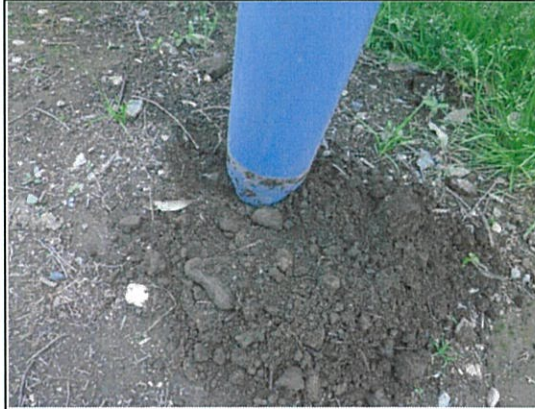
| 写真No. | 劣化 支柱部 サビ有り 腐食がないか（地際部附近） | 判定 |
|---|---|---|
| 14 | | <b>b</b> |

| 写真No. | 劣化 支柱部 サビ有り 腐食がないか（地際部附近） | 判定 |

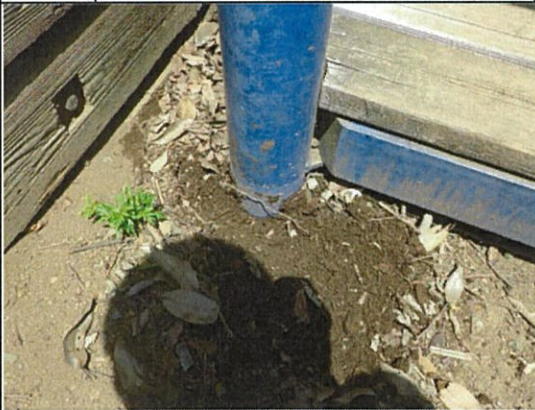
| 写真No. | 劣化 支柱部 サビ有り 腐食がないか（地際部附近） | 判定 |
|---|---|---|
| 15 | | <b>b</b> |

| 写真No. | 劣化 支柱部 サビ有り 腐食がないか（地際部附近） | 判定 |

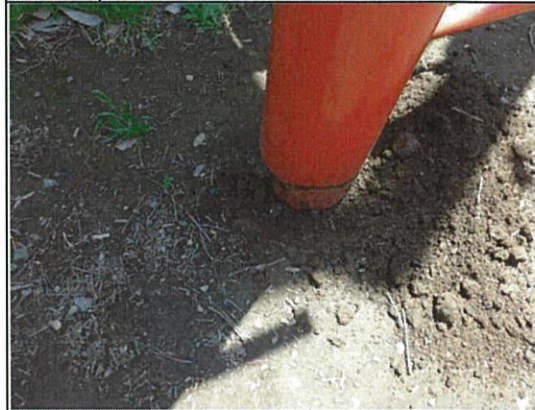
| 写真No. | 劣化 支柱部 サビ有り 腐食がないか（地際部附近） | 判定 |
|---|---|---|
| 16 | | <b>b</b> |

| 写真No. | 劣化 支柱部 サビ有り 腐食がないか（地際部附近） | 判定 |

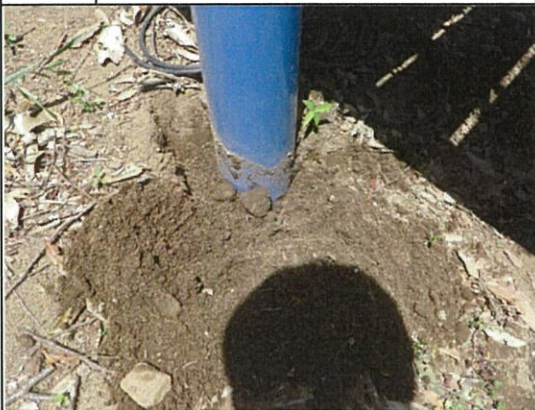
| 写真No. | 劣化 支柱部 サビ有り 腐食がないか（地際部附近） | 判定 |
|---|---|---|
| 17 | | <b>b</b> |

| 写真No. | 劣化 支柱部 サビ有り 腐食がないか（地際部附近） | 判定 |

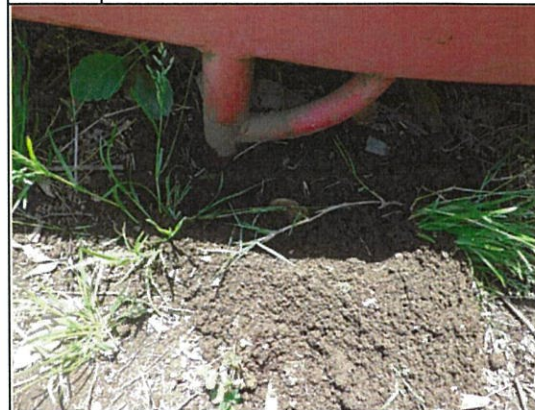
| 写真No. | 劣化 支柱部 サビ有り 腐食がないか（地際部附近） | 判定 |
|---|---|---|
| 18 | | <b>b</b> |

| 写真No. | 劣化 支柱部 サビ有り 腐食がないか（地際部附近） | 判定 |

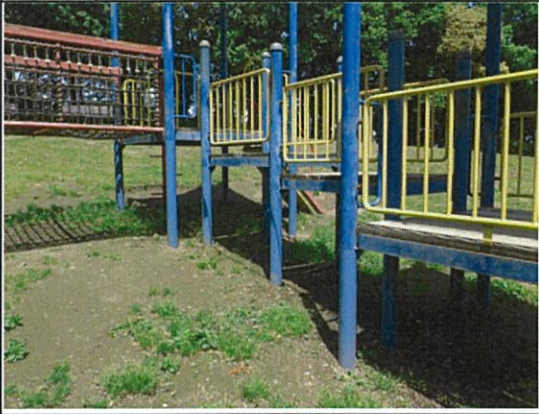
| 写真No. | 劣化 支柱部 腐食がないか（地際部附近以外） | 判定 |
|---|---|---|
| 19 | | <b>b</b> |

| 写真No. | 劣化 支柱部 腐食がないか（地際部附近以外） | 判定 |

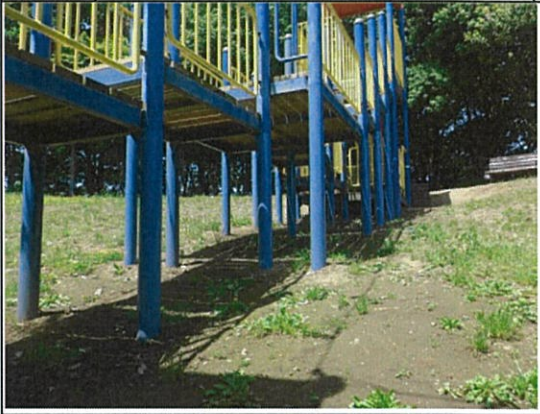
| 写真No. | 劣化 支柱部 腐食がないか（地際部附近以外） | 判定 |
|---|---|---|
| 20 | | <b>b</b> |

| 写真No. | 劣化 支柱部 腐食がないか（地際部附近以外） | 判定 |

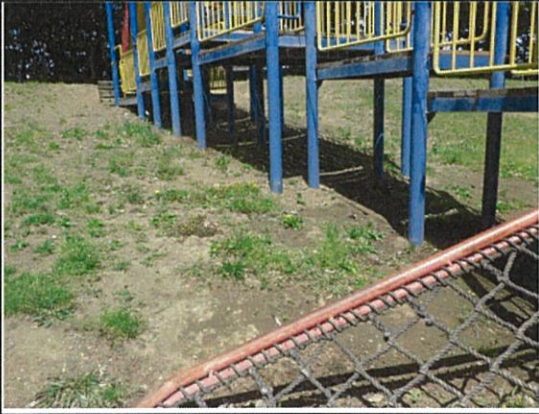
| 写真No. | 劣化 支柱部 腐食がないか（地際部附近以外） | 判定 |
|---|---|---|
| 21 | | <b>b</b> |

| 写真No. | 劣化 支柱部 腐食がないか（地際部附近以外） | 判定 |

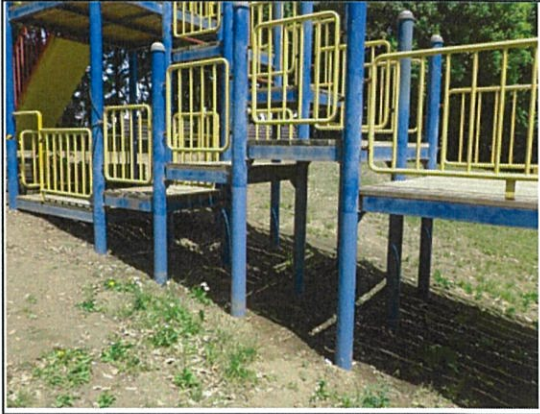
| 写真No. | 劣化 支柱部 腐食がないか（地際部附近以外） | 判定 |
|---|---|---|
| 22 | | <b>b</b> |

| 写真No. | 劣化 支柱部 腐食がないか（地際部附近以外） | 判定 |

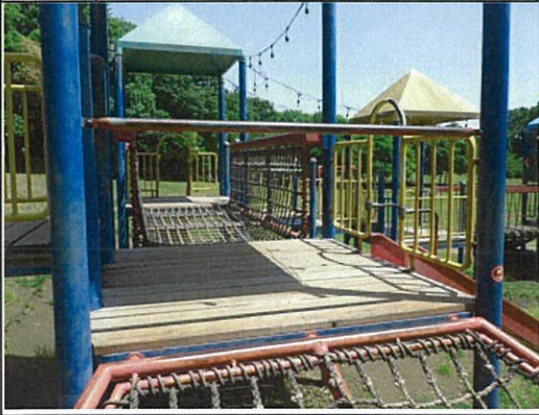
| 写真No. | 劣化 梁部 腐食がないか（金具附近） | 判定 |
|---|---|---|
| 23 | | <b>b</b> |

| 写真No. | 劣化 梁部 腐食がないか（金具附近） | 判定 |

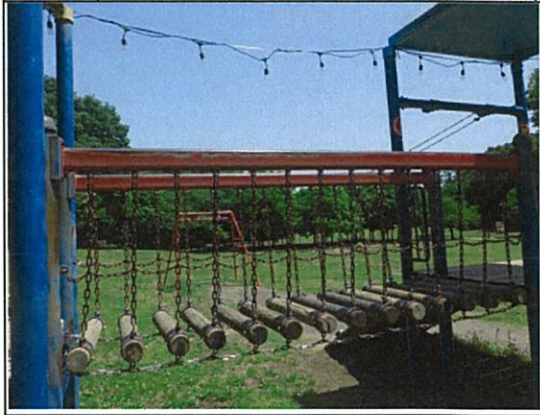
| 写真No. | 劣化 梁部 腐食がないか（金具附近） | 判定 |
|---|---|---|
| 24 | | <b>b</b> |

| 写真No. | 劣化 梁部 腐食がないか（金具附近） | 判定 |

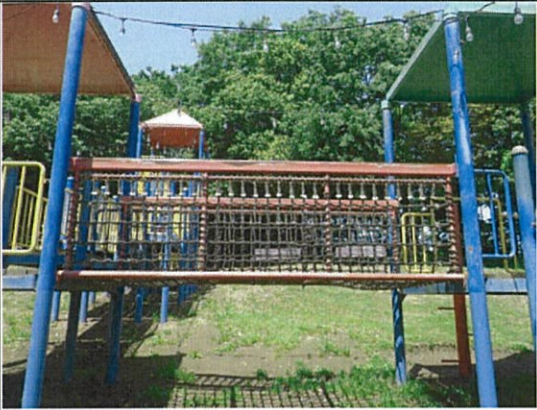
| 写真No. | 劣化 梁部 腐食がないか（金具附近） | 判定 |
|---|---|---|
| 25 | | <b>b</b> |

| 写真No. | 劣化 梁部 腐食がないか（金具附近） | 判定 |

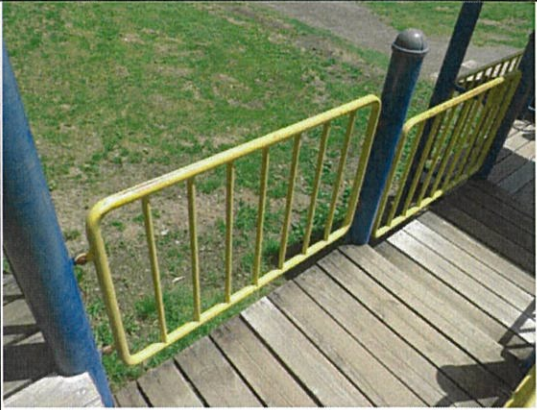
| 写真No. | 劣化 手すり・柵部 腐食がないか | 判定 |
|---|---|---|
| 26 | | <b>b</b> |

| 写真No. | 劣化 手すり・柵部 腐食がないか | 判定 |

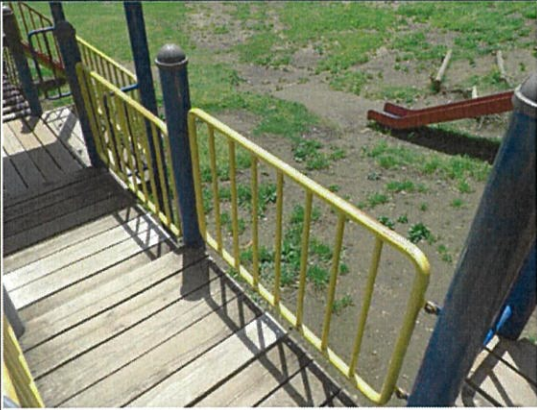
| 写真No. | 劣化 手すり・柵部 腐食がないか | 判定 |
|---|---|---|
| 27 | | <b>b</b> |

| 写真No. | 劣化 手すり・柵部 腐食がないか | 判定 |

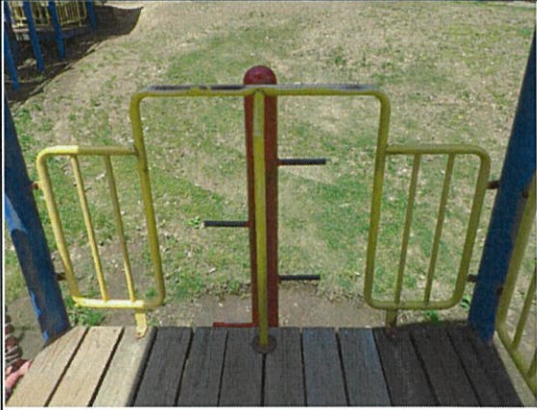
| 写真No. | 劣化 手すり・柵部 腐食がないか | 判定 |
|---|---|---|
| 28 | | <b>b</b> |

| 写真No. | 劣化 手すり・柵部 腐食がないか | 判定 |

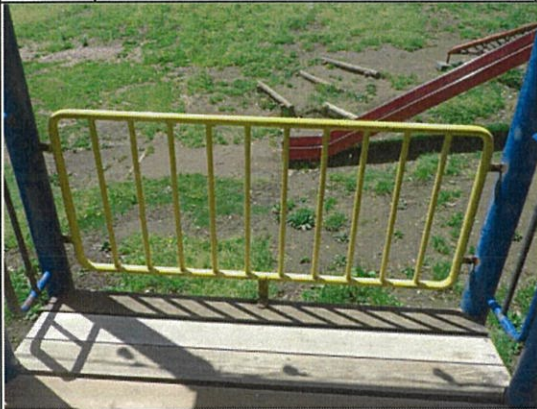
| 写真No. | 劣化 手すり・柵部 腐食がないか | 判定 |
|---|---|---|
| 29 | | <b>b</b> |

| 写真No. | 劣化 手すり・柵部 腐食がないか | 判定 |

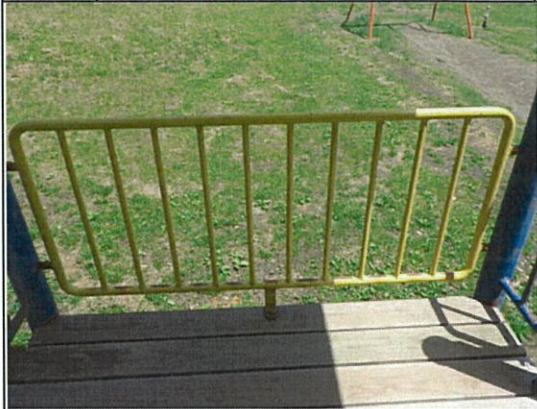
| 写真No. | 劣化 手すり・柵部 腐食がないか | 判定 |
|---|---|---|
| 30 | | <b>b</b> |

| 写真No. | 劣化 手すり・柵部 腐食がないか | 判定 |

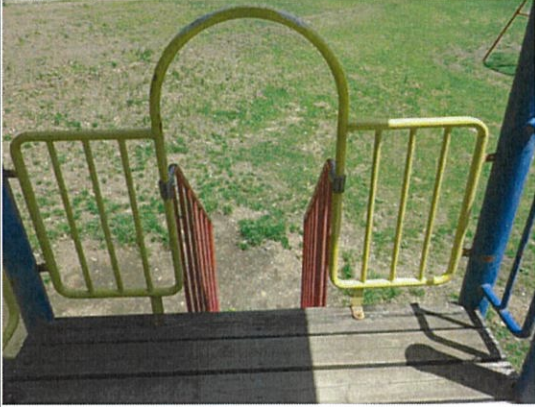
| 写真No. | 劣化 手すり・柵部 腐食がないか | 判定 |
|---|---|---|
| 31 | | <b>b</b> |

| 写真No. | 劣化 手すり・柵部 腐食がないか | 判定 |

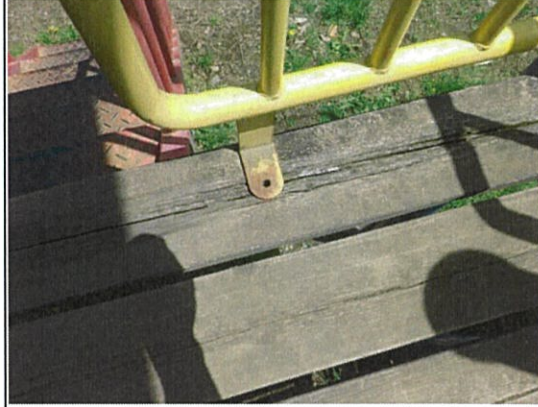
| 写真No. | 劣化 手すり・柵部 ビス外れあり 破損など (破損 2ヶ所 ビス外れあり) | 判定 |
|---|---|---|
| 32 | | <b>b</b> |

| 点 検 項 目 | 点検器具 | 判定 | 写真No. | 備 考 |
|---|---|---|---|---|
| 破損など（破損 2 ケ所） | 目視 | a・(b)・c・d | 31,32 | ビス外れあり |

| 写真No. | 劣化 手すり・柵部 ビス外れあり 破損など (破損 2ヶ所 ビス外れあり) | 判定 |

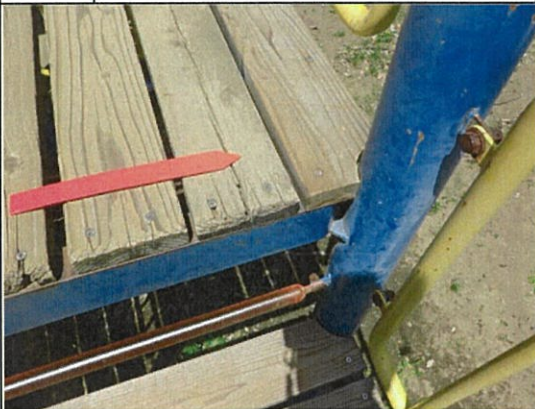
| 写真No. | 劣化 床部 腐食有り 腐食がないか | 判定 |
|---|---|---|
| 35 | | <b>b</b> |

| 腐食がないか | 目視・打診 | a・(b)・c・d | 33,34,35,36,37,38 | 腐食有り |

| 写真No. | 劣化 床部 腐食有り 腐食がないか | 判定 |

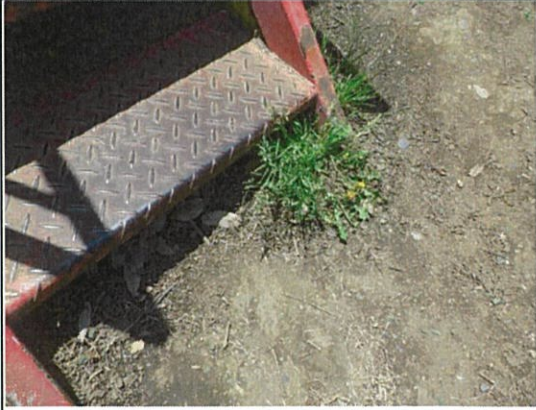
| 写真No. | 劣化 登行部 腐食がないか（地際部附近） | 判定 |
|---|---|---|
| 40 | | <b>b</b> |

| 写真No. | 劣化 登行部 腐食がないか（地際部附近） | 判定 |

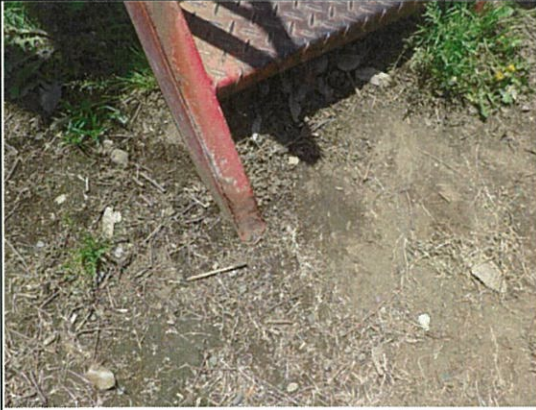
| 写真No. | 劣化 登行部 腐食がないか（地際部附近） | 判定 |
|---|---|---|
| 41 | | <b>b</b> |

| 写真No. | 劣化 登行部 腐食がないか（地際部附近） | 判定 |

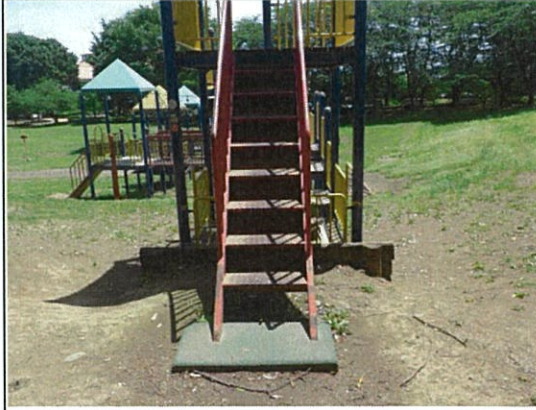
| 写真No. | 劣化 登行部 腐食がないか（地際部附近） | 判定 |
|---|---|---|
| 42 | | <b>b</b> |

| 写真No. | 劣化 登行部 腐食がないか（地際部附近） | 判定 |

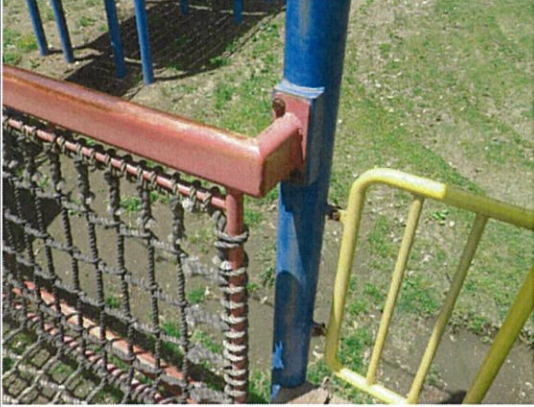
| 写真No. | 劣化 継手金具 腐食がないか | 判定 |
|---|---|---|
| 43 | | <b>b</b> |

| 写真No. | 劣化 継手金具 腐食がないか | 判定 |

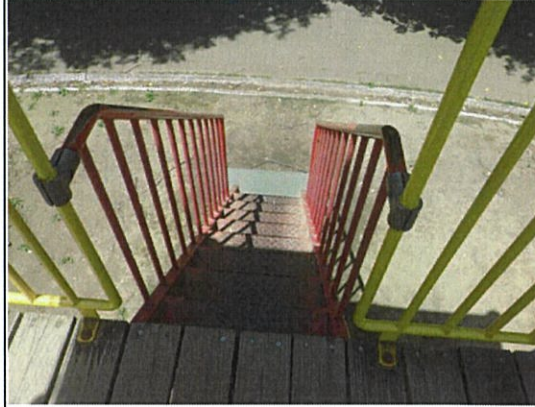
| 写真No. | 劣化 継手金具 腐食がないか | 判定 |
|---|---|---|
| 44 | | <b>b</b> |

| 写真No. | 劣化 継手金具 腐食がないか | 判定 |

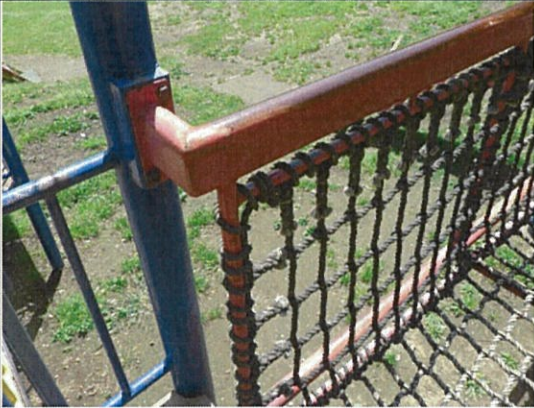
| 写真No. | 劣化 継手金具 腐食がないか | 判定 |
|---|---|---|
| 45 | | <b>b</b> |

| 写真No. | 劣化 継手金具 腐食がないか | 判定 |

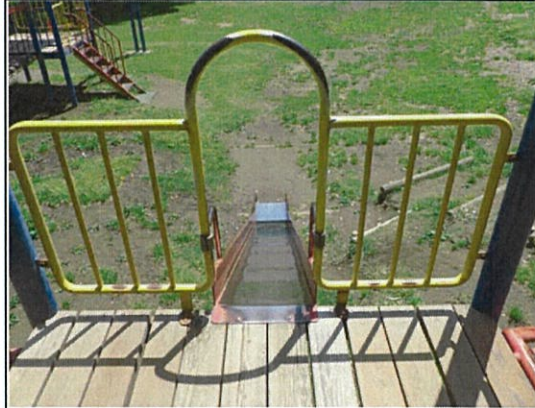
| 写真No. | 劣化 出発部 腐食・摩耗がないか（床板） | 判定 |
|---|---|---|
| 46 | | <b>b</b> |

| 写真No. | 劣化 出発部 腐食・摩耗がないか（床板） | 判定 |

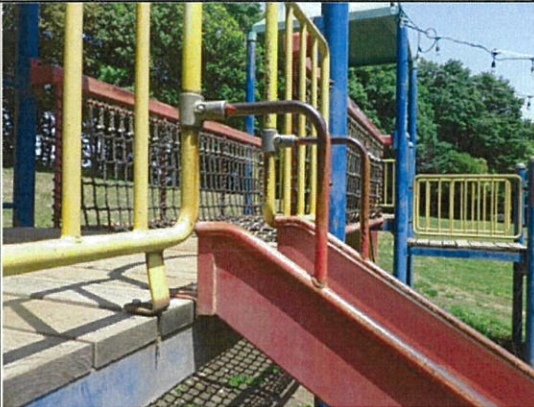
| 写真No. | 劣化 出発部 腐食がないか（手すり） | 判定 |
|---|---|---|
| 47 | | <b>b</b> |

| 写真No. | 劣化 出発部 腐食がないか（手すり） | 判定 |

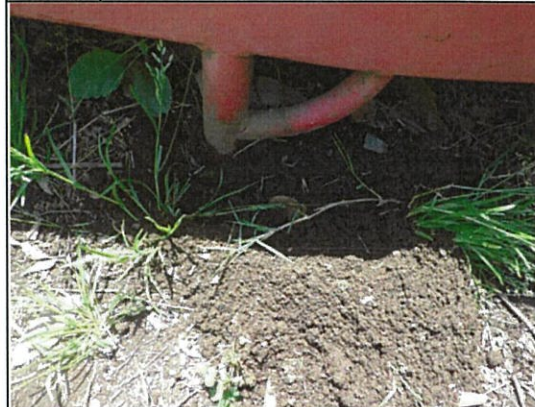
| 写真No. | 劣化 滑降部 腐食がないか（地際部附近）<br>（全数点検） | 判定 |
|---|---|---|
| 48 | | <b>b</b> |

| 写真No. | 劣化 滑降部 腐食がないか（地際部附近）<br>（全数点検） | 判定 |

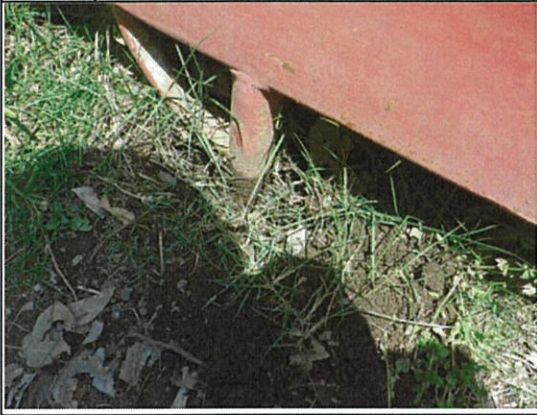
| 写真No. | 劣化 滑降部 腐食がないか（地際部附近）<br>（全数点検） | 判定 |
|---|---|---|
| 49 | | <b>b</b> |

| 写真No. | 劣化 滑降部 腐食がないか（地際部附近）<br>（全数点検） | 判定 |

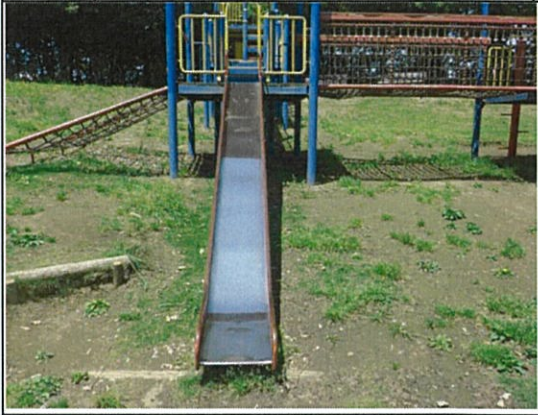
| 写真No. | 劣化 滑降部 腐食がないか（滑降面・側面）<br>（全数点検） | 判定 |
|---|---|---|
| 50 | | <b>b</b> |

| 写真No. | 劣化 滑降部 腐食がないか（滑降面・側面）<br>（全数点検） | 判定 |

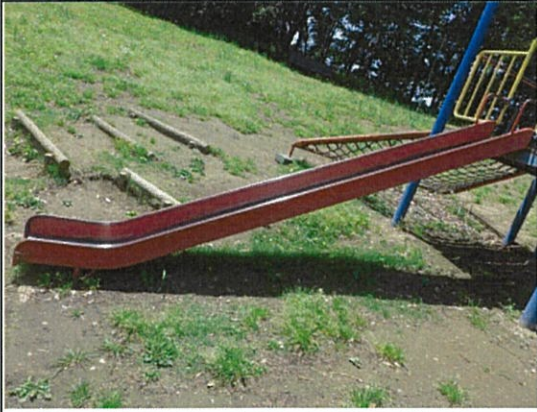
| 写真No. | 劣化 滑降部 腐食がないか（滑降面・側面）<br>（全数点検） | 判定 |
|---|---|---|
| 51 | | <b>b</b> |

| 写真No. | 劣化 滑降部 腐食がないか（滑降面・側面）<br>（全数点検） | 判定 |

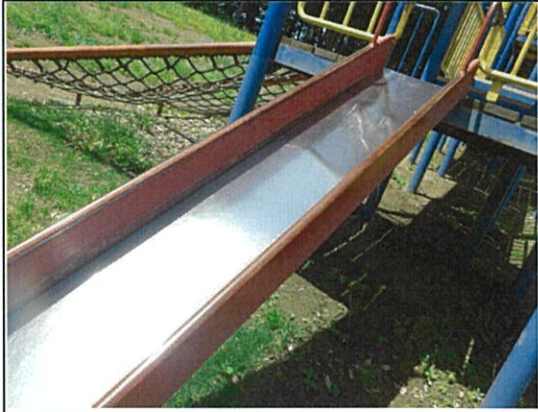
| 写真No. | 劣化 滑降部 腐食がないか（滑降面・側面）<br>（全数点検） | 判定 |
|---|---|---|
| 52 | | <b>b</b> |

| 写真No. | 劣化 滑降部 腐食がないか（滑降面・側面）<br>（全数点検） | 判定 |

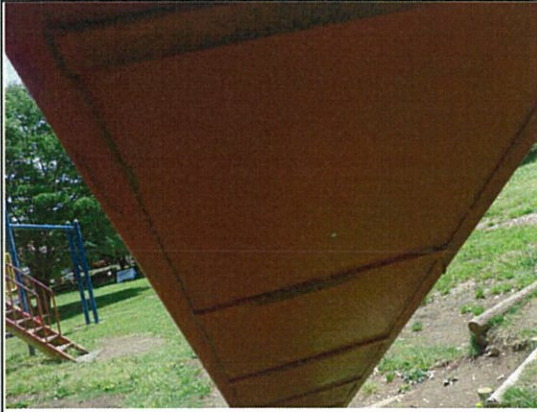
| 写真No. | 劣化 滑降部 腐食がないか（滑降面・側面）<br>（全数点検） | 判定 |
|---|---|---|
| 53 | | <b>b</b> |

| 写真No. | 劣化 滑降部 腐食がないか（滑降面・側面）<br>（全数点検） | 判定 |

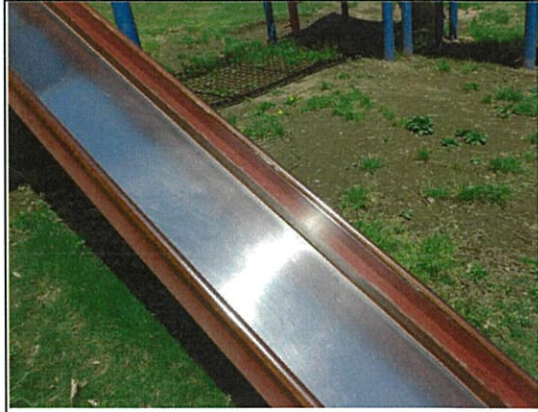
| 写真No. | 劣化 滑降部 腐食がないか（滑降面・側面）<br>（全数点検） | 判定 |
|---|---|---|
| 54 | | <b>b</b> |

| 写真No. | 劣化 滑降部 腐食がないか（滑降面・側面）<br>（全数点検） | 判定 |

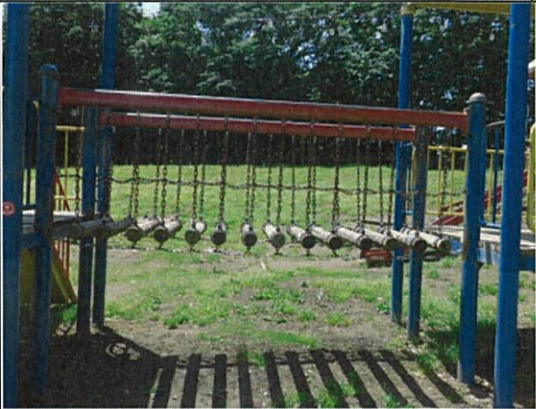
| 写真No. | 劣化 歩行部 ビスの緩み、腐朽箇所有り 腐食・腐朽がないか (全数点検) | 判定 |
|---|---|---|
| 62 | | <b>b</b> |

| 腐食・腐朽がないか（全数点検） | 目視・打診 | a・(b)・c・d | 60,61 | ビスの緩み、腐朽箇所有り |

| 写真No. | 劣化 歩行部 ビスの緩み、腐朽箇所有り 腐食・腐朽がないか (全数点検) | 判定 |

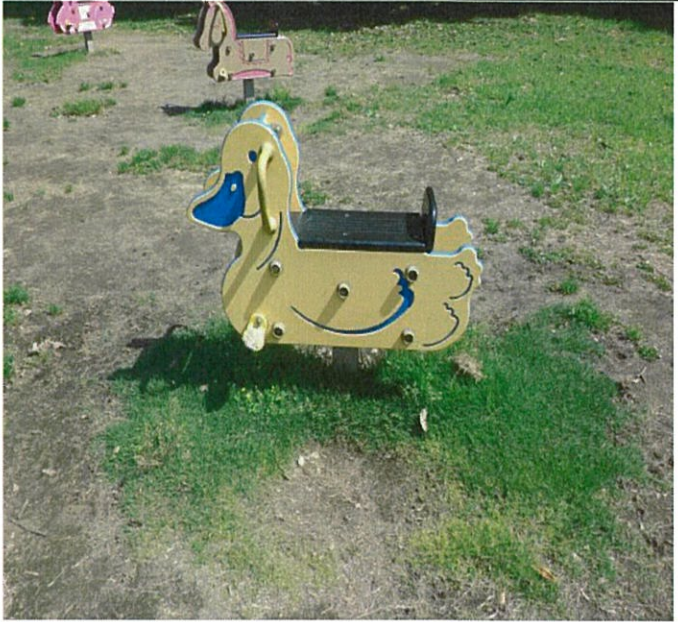
| 点検実施状況 | | | 点検結果(特記事項) |
|---|---|---|---|
| 2024年5月 | | 2024/5/17 | 総合判定:C 少し劣化がありますが、ガタつき、異音等はありませんので使用可能です。設置場所くぼみ経過観察が必要です。ボルトキャップ破損がありました。 |

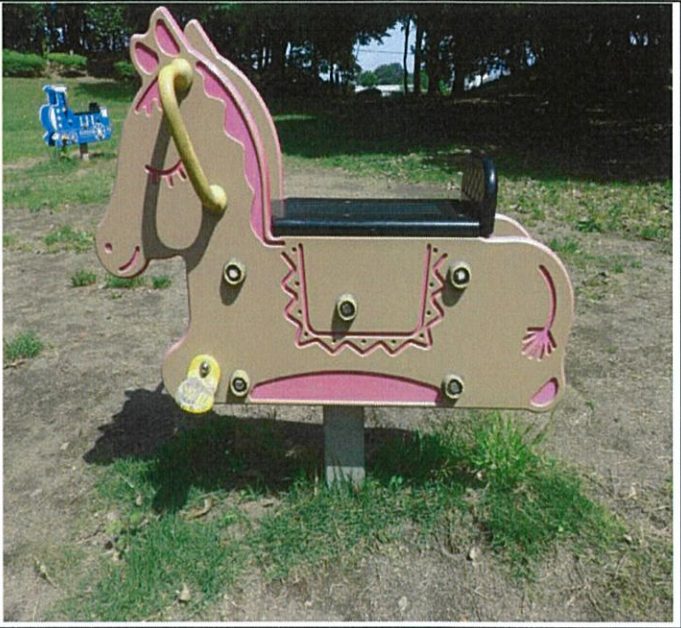
| 点検実施状況 | | | 点検結果(特記事項) |
|---|---|---|---|
| 2024年5月 | | 2024/5/17 | 総合判定:C 少し劣化がありますが、ガタつき、異音等はありませんので使用可能です。設置場所くぼみ経過観察が必要です。ボルトキャップ破損がありました。 |
