交換判断基準

まとめ

工事名称	深谷グリーパーク 屋根トラス・トップライト内膜 調査
------	----------------------------

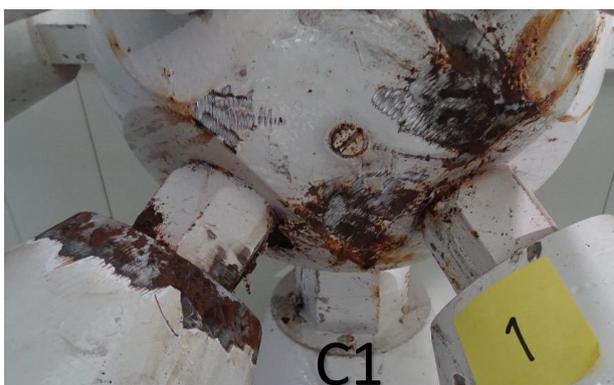
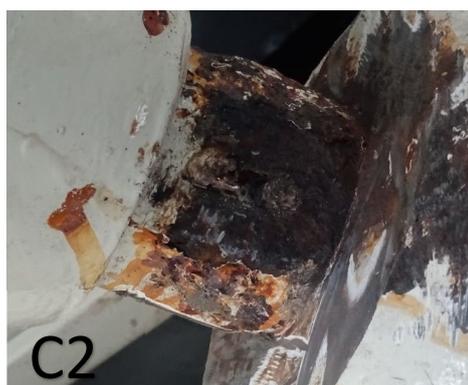
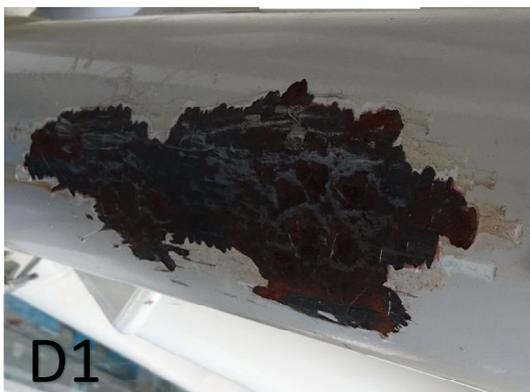
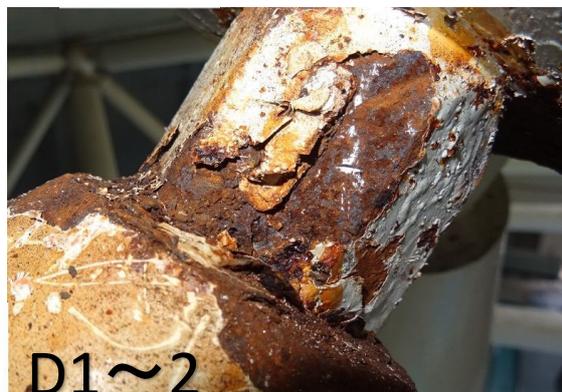
A	発錆はほとんど認められない。
B	小さな点錆が全面にわたって点在しているか、大きな点錆が少しある。
C	かなり大きな点錆が点在しているか、小さい点錆が全面にわたって存在している。
D	全面にかなり錆が進行しており、鋼材の厚さが減少している。
E	全面に著しい錆が生じ、鋼材厚の10%以上が減少している。 または、部材に錆による穴が開いている。

目視による外観検査で、状況がD及びEについて部材交換と判断する。
