## 5. 4 屋根工事

## 5. 5 木工事

## 5. 6 石工事

## 5. 7 左官工事

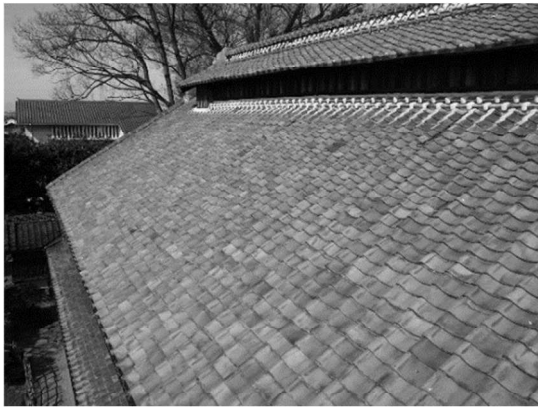
写真 5.4.1 主屋 2 階部分南東部分

瓦の採寸調査を設計に入る前に行った。主屋2階部分南東部分(3枚)(写真5.4.2)、主屋の下屋部分南東部分(4枚)(写真5.4.4)をいったん屋根より取り外し、1枚ごとの棧瓦の大きさを採寸した。同時に打音調査を行い、刻印の有無、割れ・欠け等の確認も行った。結果を表5.4.1に記す。棧瓦のきき幅(表中の各部寸法の3)は、主屋2階が概ね9寸2分(278mm)、主屋下屋が概ね8寸5分(257mm)であった。葺き足は、瓦の葺土跡を測定し、主屋2階が概ね5寸3分(164mm)、主屋下屋が概ね4寸8分(145mm)であった。主屋2階の棧瓦の方が主屋下屋の棧瓦より大きく、ともに現在の住宅の棧瓦葺よりも重ね長さが大きい。打音調査と表の割れ・欠けなどの確認をした結果も記す。No3は表面にひび割れがあり、数年後には劣化が進み内部に水が進行し凍害をおこすおそれがあることから、再利用は不可と考えられた。No4は打音調査で鈍い音が確認され、再利用は不可と考えられる。よって、合計7枚の調査で2枚は再利用不可と判断した。

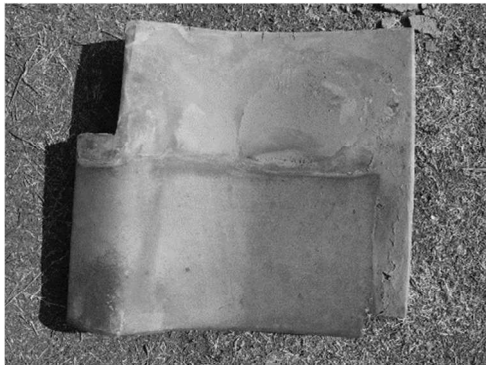
写真 5. 4. 7 主屋2階 No1 表

| 場所 | N<br>o | 瓦種<br>別 | 各部の寸法 (mm) | | | | | | | | | 打音<br>調査 | 刻印<br>有無 | 表面の割れ・<br>欠け等の確認 |
|---|---|---|---|---|---|---|---|---|---|---|---|---|---|---|
| 主屋<br>2階 | 1 | 棧瓦 | 272 | 180 | 277 | 274 | 107 | 40 | 25 | 38 | 20 | ○ | 無し | 裏面に櫛引跡有り |

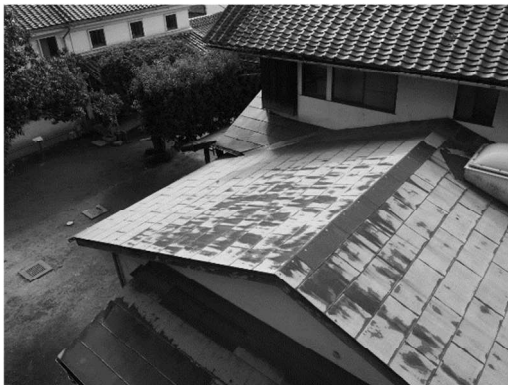
写真 5.4.13 北側下屋 北東部分全体

破損劣化状況として、紫外線による表面塗装の劣化、その後にサビが生じている状況であった。特に下屋の東側部分は、西側に比較して、より多くサビが生じていた。これは東側の方が西側に比べて、紫外線がより多くあたる状況であった為と考えられる。

北側下屋部分、北側下屋北東部分出入口庇、窓上部庇について、カラーガルバリウム鋼板の横葺きにて葺くこととした。カラーガルバリウム鋼板の色は、主屋の瓦に近い色を選択した。

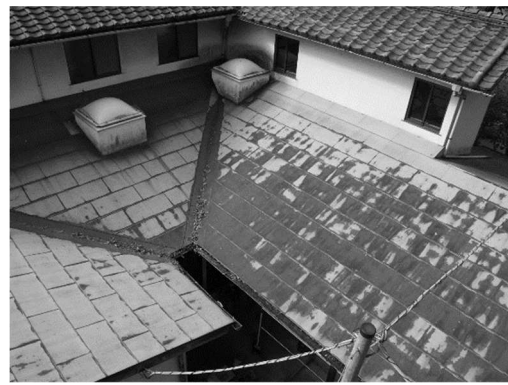
写真 5.4.14 北側下屋 北中央・北西部分

北側屋根に3ヶ所トップライトが付いていた。トップライト中央部、東側部は外壁より離れており、水上側は水が流れやすくなるように葺かれている。トップライト西側は外壁に接近しておりまた屋根の谷に絡んで配置されている為、下部の小屋組、室内側壁木下地に雨の染みを見られる箇所が目視にて確認できた。

下屋部分にあったトップライト 3 か所については、撤去の上、下地を整えて平葺きを行った。

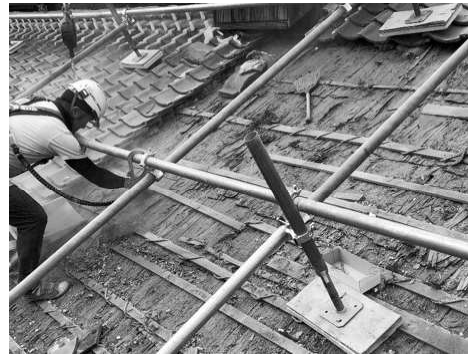
写真 5.4.16 改修前 杉皮の状況

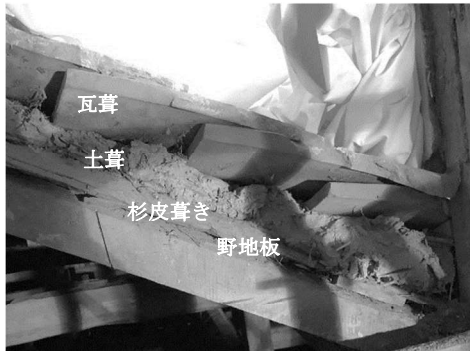
写真 5.4.17 改修前 棧瓦・下地断面

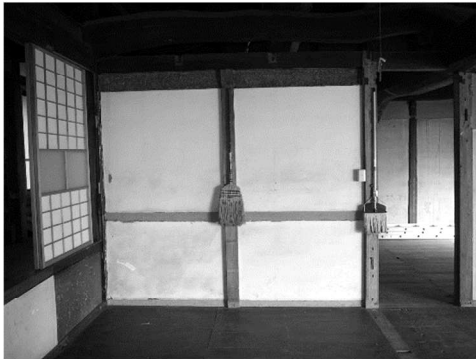
写真 5.5.13 2階蚕室 間仕切り壁 5 通北

2階蚕室は、当初は蚕室として使われていたが、その後、幾つかの部屋に分けて使うようになった。この部屋を分けていた間仕切り壁と柱が一部残されていた(写真 5.5.13、写真 5.5.14、図 5.5.1)。上部にこれらを押さえる桁があり屋根の架構とは独立していた。2階床板には各間

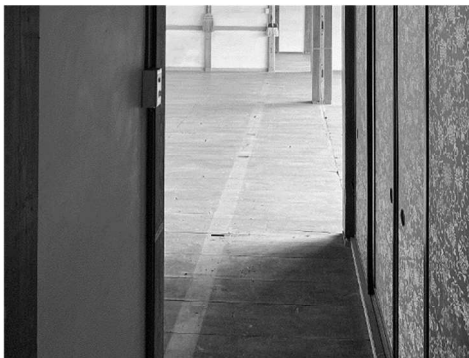
写真 5.5.15 2階蚕室 床板 敷居跡

仕切りの敷居の跡、その部分が他の部分と違って日焼が進んでいない跡が残されており、以前の部屋の平面構成が窺えた（写真 5.5.15）。

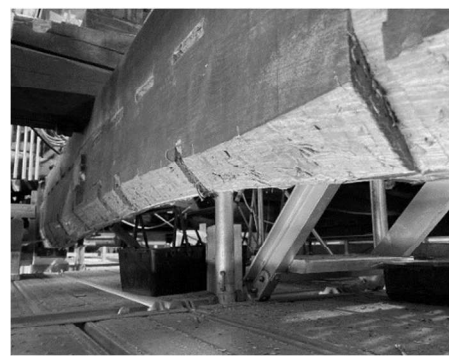
写真 5.5.16 敷梁 天井下地・棧棚の痕跡

また敷梁等の梁に各部屋の天井下地の痕跡、棧棚（もしくは蚕棚と呼ばれる）の痕跡も見られた（写真 5.5.16）。

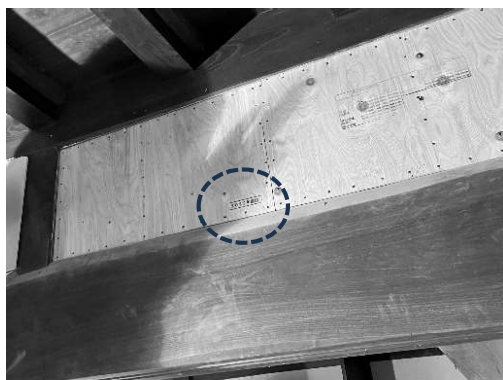
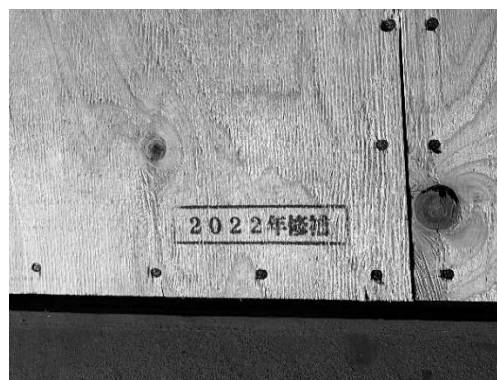
写真 5.5.17 「2022年修補」刻印 遠景

写真 5.5.18 「2022年修補」刻印 近景

今回修理にて後補した木部材には、「2022年修補」と刻印を入れた(写真 5.5.17、写真 5.5.18)。

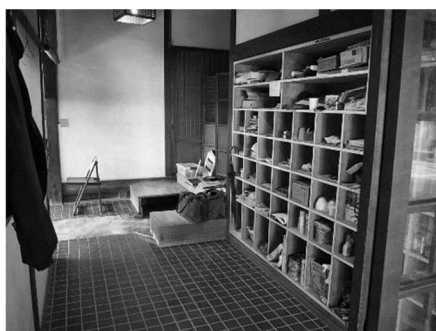
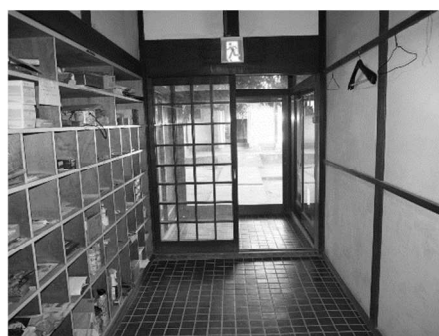
改修前、階段1下部分は、ドマ2から使う靴箱と階段1前室に開口を持つ物入であり、またドマ2と階段1前室は仮設の台が設けられていた(写真5.5.31、写真5.5.32)。これらは明らか

に後補部分であり、今回の活用のため撤去し、靴を履いたり脱いだりする出入口として上り下りしやすいように改修することとした。この階段下を解体した際に、渋沢治太郎の時代（大正前～戦前）の「アガリハナ」、土間から1段上がった部分となる框が残されていることがわかった。この框部分はそのまま残し、靴を脱いだり履いたりするスペースとすること、ドマ2と階段1前室との段差を解消する台と、スノコ敷も計画し、より出入りしやすい場所になるように計画した。階段1の下の壁は一部、ポスターなど掲示できる仕上となるようにした（写真5.5.33、写真5.5.34）。

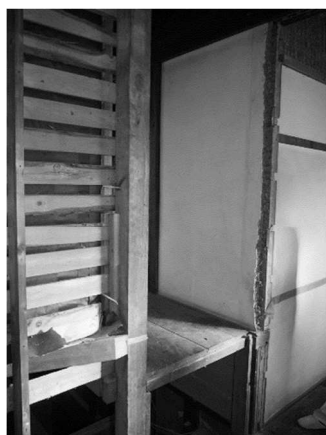
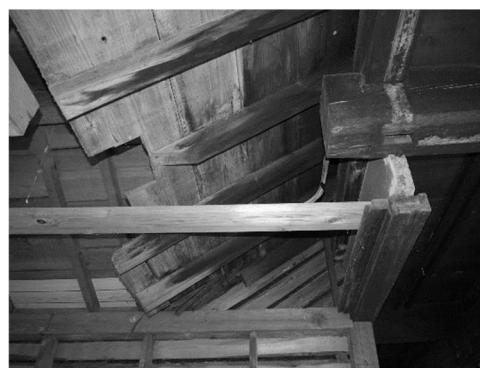
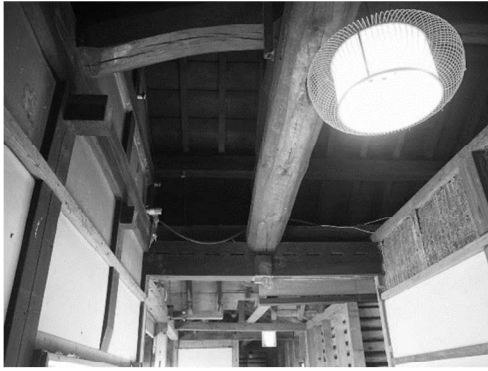
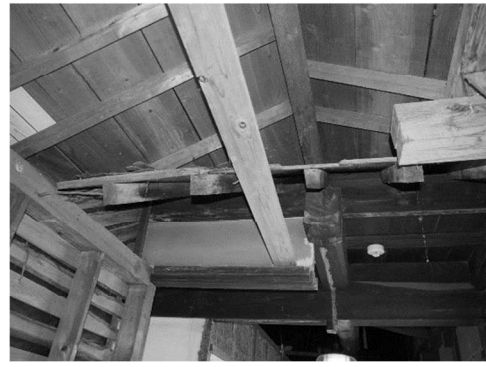
写真 5.5.35 広縁2 17通-ぬ通 改修前1

写真 5.5.36 広縁2 17通-ぬ通 改修前2

主屋2階広縁2・廊下5部分について、広縁2の吹寄せの棹縁天井はそのまま残すこととした。17通-ぬ通の柱は切り取られていたが耐力壁を設置する箇所であったので、新規に柱を入れることとした。改修前は写真5.5.35～38、改修後は写真5.5.39、写真5.5.40に示す。

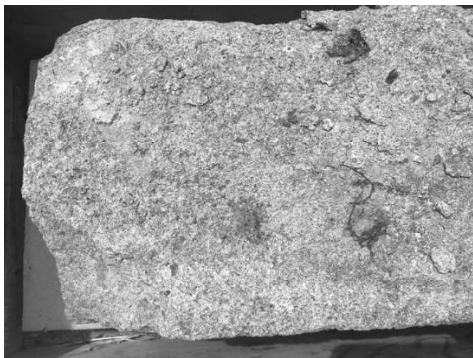
礎石は表面が風化しており大谷石に類似していた（写真5.6.1）。この礎石を大谷石採掘場まで運送し、目視により他の石種と比較を行った（写真5.6.2）。白い斑点が石の表面に見えること、斑点の具合などから赤戸室石（石川県産）ではないかと推測された（写真5.6.3、写真5.6.4）。今回は、化学分析、人文的な論考（どのようにして現地まで運ばれてきたかなど）までは踏み込まないこととした。

写真 5.6.1 ドマ 礎石 表面風化の様子

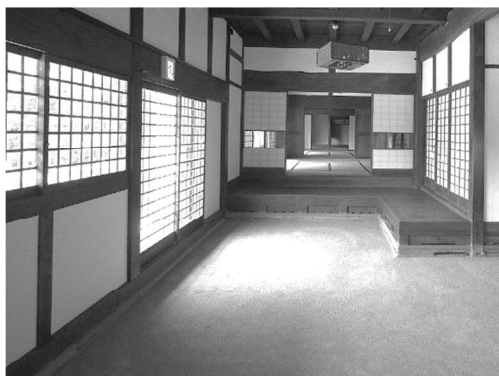
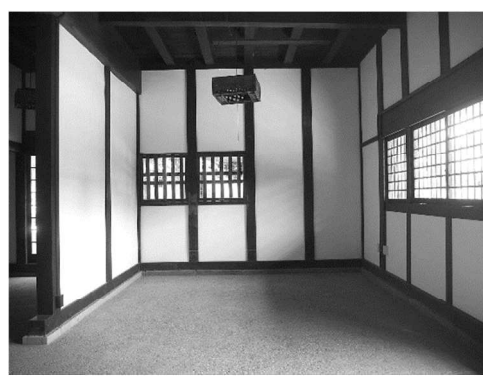
写真 5.6.7 ドマ 礎石 完了時(西を望む)

写真 5.6.8 ドマ 礎石 完了時(東を望む)

礎石（新規）1～4 通-へ通間：芦野石 厚さ 30mm 上部割肌、側面ビシャン仕上  
前述の4. 3. 2にて施工手順を記載した。写真 5.6.7、写真 5.6.8 に完了時の写真を示す。

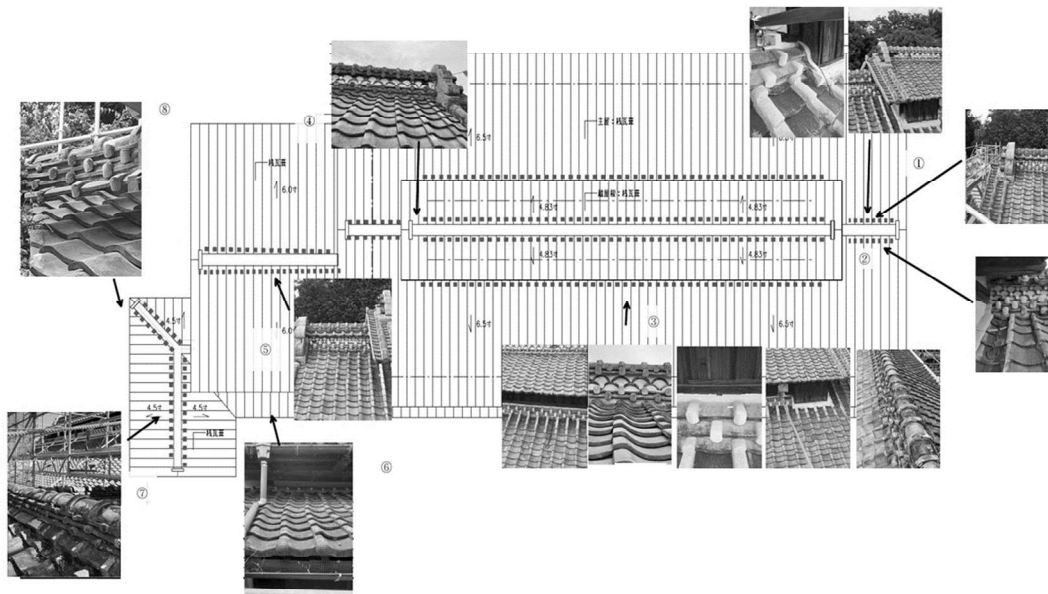
図 5.7.2 棟部分 飾り漆喰（青海波、熨斗瓦装飾） 工事前の状況

屋根の棟部分には各所、飾り漆喰（青海波、熨斗瓦装飾）が施されていた（図 5.7.2）。

屋根廻りの影盛、棟の飾り漆喰、壁立上り部水切装飾は、全て新規とし、基本的に工事前の形状になるようにした。

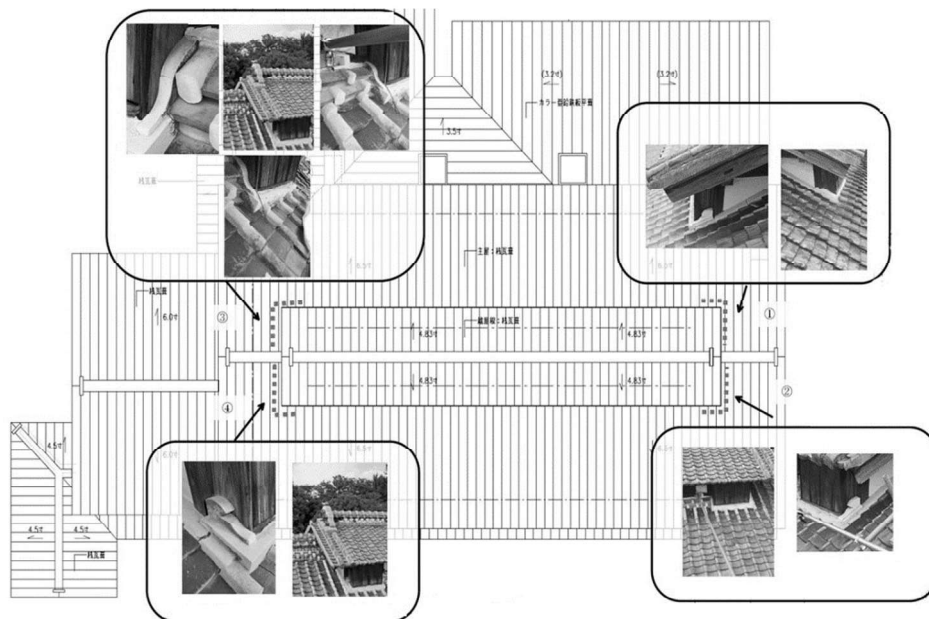
図 5.7.3 壁立上り部水切装飾 工事前の状況

屋根の壁立上り部には水切装飾が施されていた（図 5.7.3）。

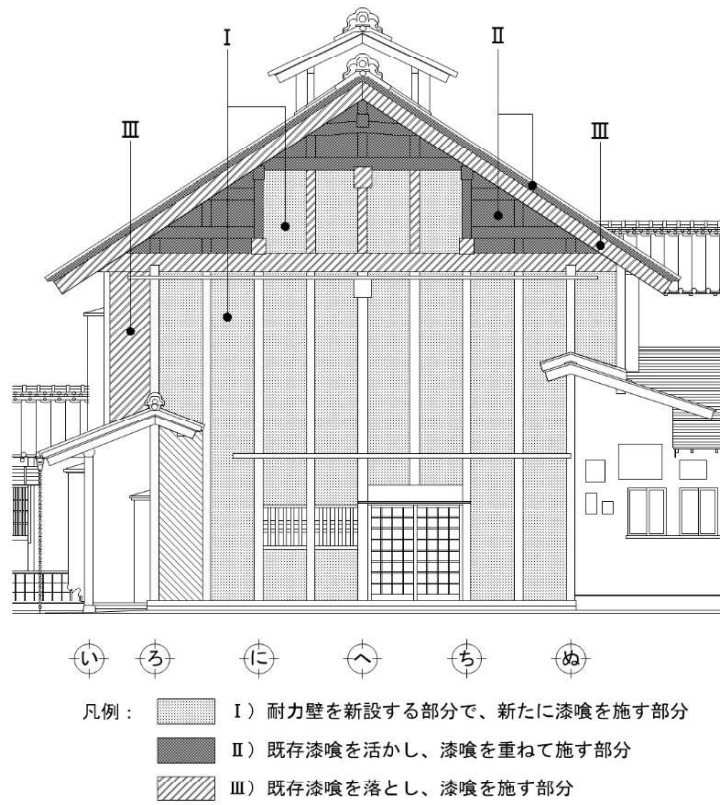
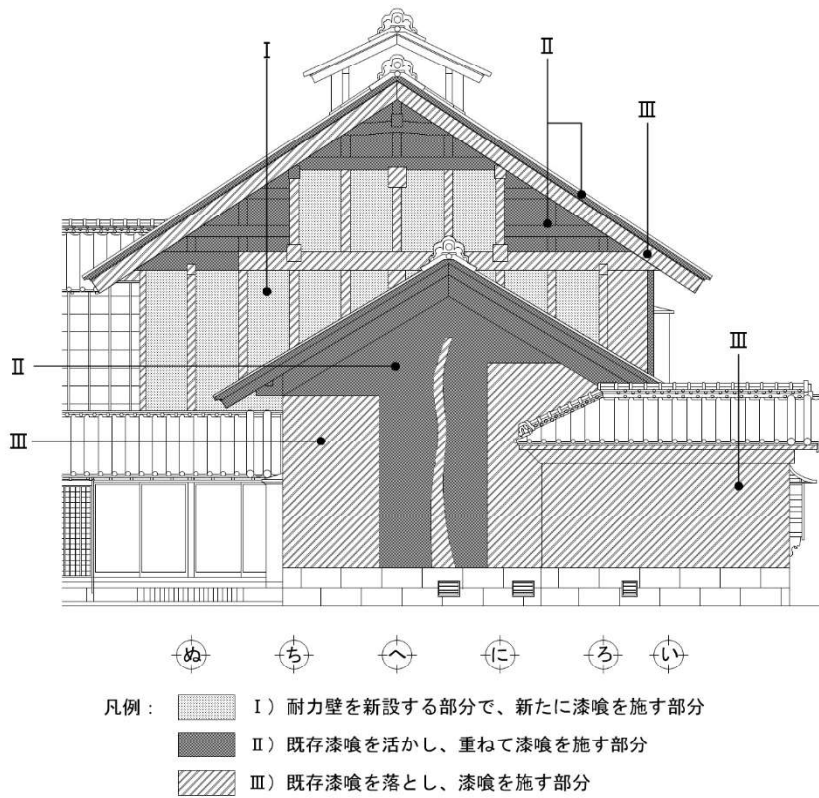
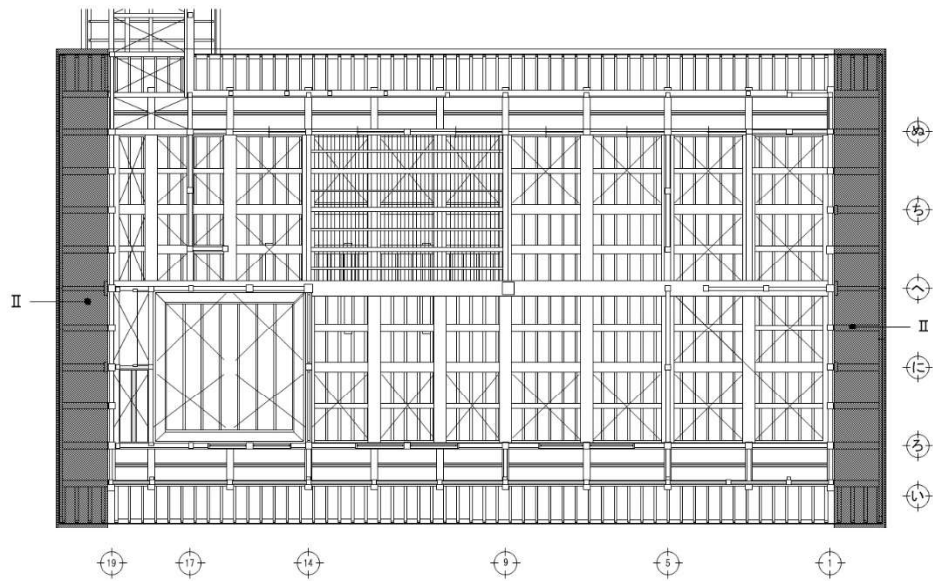
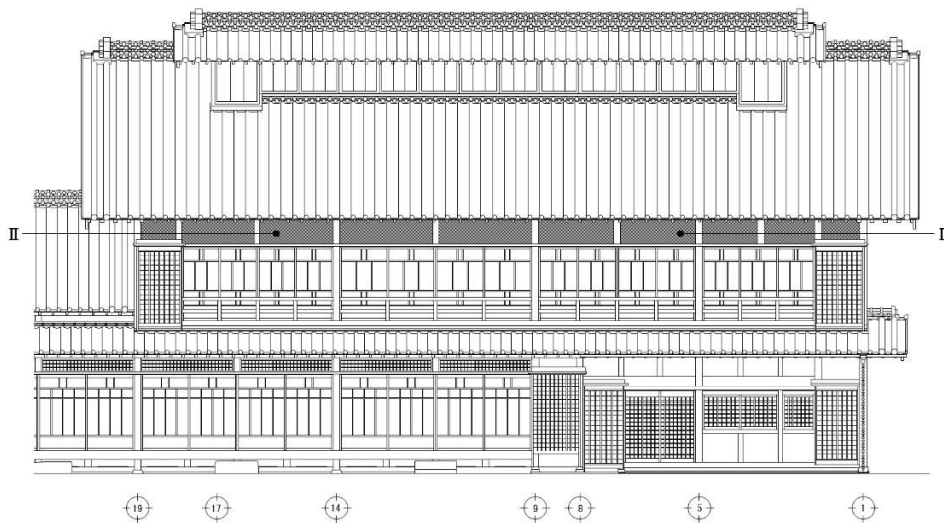
主屋外壁は漆喰仕上げであった。外壁面、妻面・破風の塗籠に浮き、ひび割れ、爆裂などが生じていた（図 5.7.4～図 5.7.9）。

外壁・妻面塗籠については、以下の3つのパターンに分けた修理方針とした（図 5.7.10～図 5.7.13）。

- I) 耐力壁を新設する部分で、新たに漆喰を施す部分
- II) 既存漆喰を活かし、漆喰を重ねて施す部分
- III) 既存漆喰を落とし、漆喰を施す部分
