# 点 検 報 告 書

業 務 名 令和6年度深谷グリーンパーク遊具劣化点検

業 務 場 所 深谷市檜合地内

株式会社 パークシステム

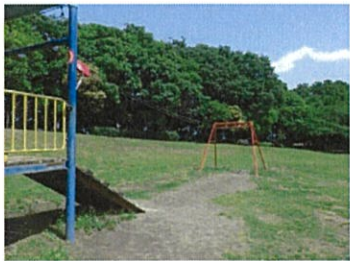
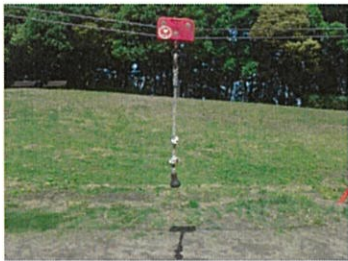
| 劣化 | 握り部 破損など (破損 1ヶ所) | | | 目視 | A ・ B ・ C ・ D | 2 | 結び目有り | | |
| | [1]全景写真 | | | | [2]結び目あり | | | | |

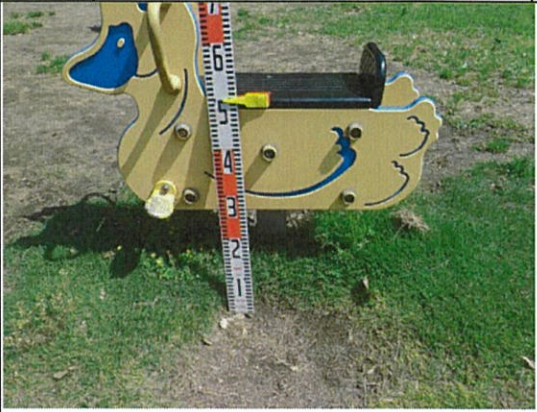
| 写真No. | 落下高さ測定 520mm | 判定 |

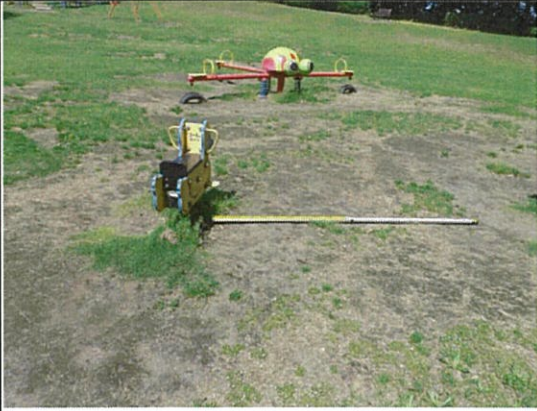
| 写真No. | 安全領域 1500mm以上有り 落下高さ600mm以下の時、全方向1,500mm以上。全領域重複可 | 判定 |

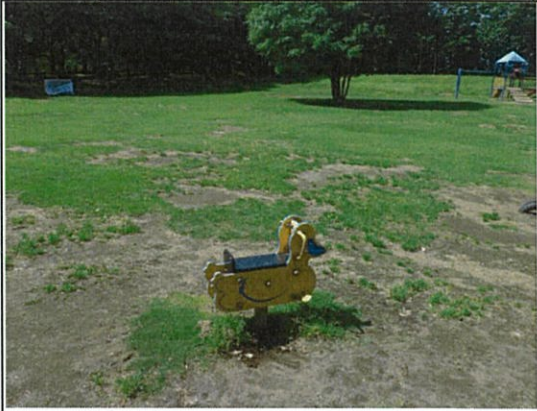
| 写真No. | 安全領域 上部空間、落下高さ600mm以下 (1,500mm) 600mm超え (1,800mm) | 判定 |

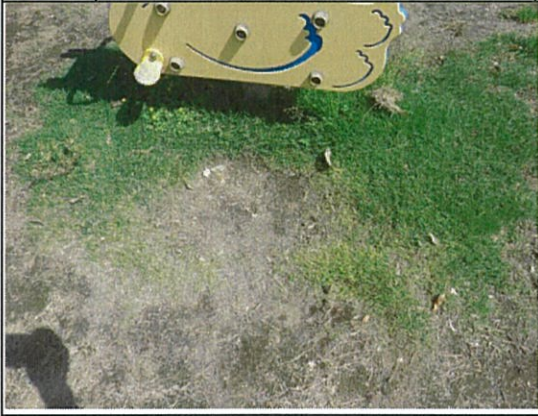
| 写真No. | 安全領域 くぼみ有りくぼみ・段差・石ころなどの障害物がないこと | 判定 |
| 7 | | 否 1 |

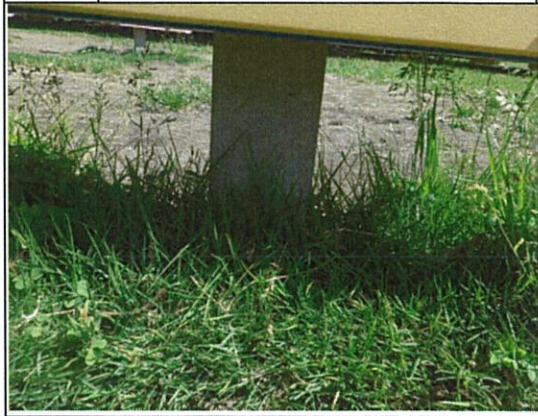
| 写真No. | 劣化 支柱部 摩耗・腐食がないか | 判定 |
| 12 | | b |

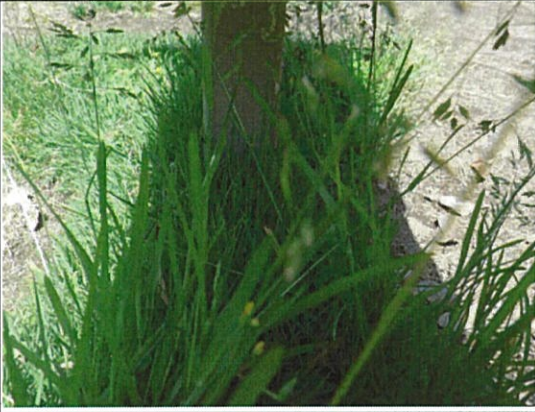
| 写真No. | 劣化 支柱部 摩耗・腐食がないか | 判定 |
| 13 | | <b>b</b> |

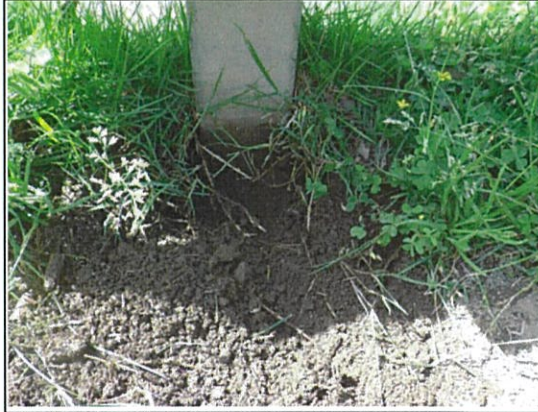
| 写真No. | 劣化 支柱部 摩耗・腐食がないか | 判定 |
| 14 | | <b>b</b> |

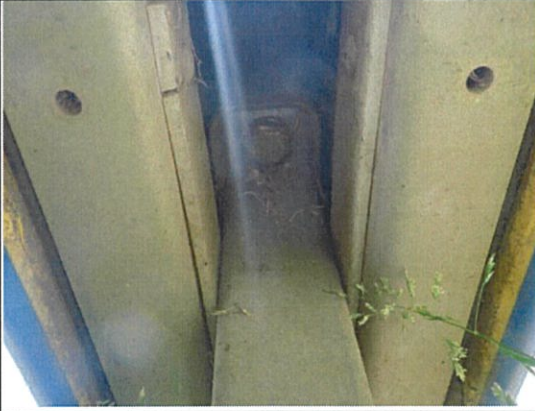
| 写真No. | 劣化 支点部（リンク部） 腐食がないか | 判定 |
| 15 | | <b>b</b> |

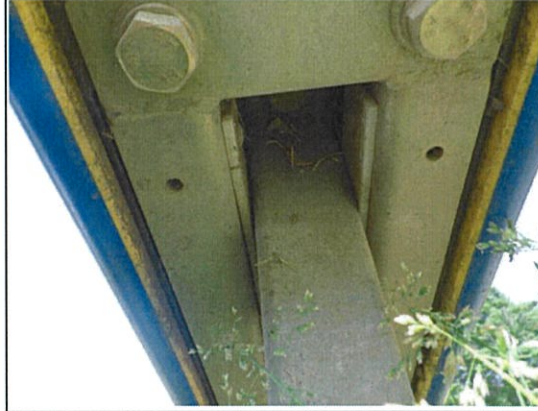
| 写真No. | 劣化 支点部（リンク部） 腐食がないか | 判定 |
| 16 | | <b>b</b> |

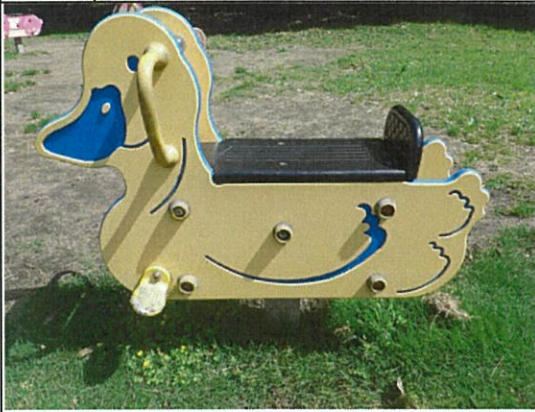
| 写真No. | 劣化 上物部 摩耗・腐食がないか | 判定 |
| 17 | | <b>b</b> |

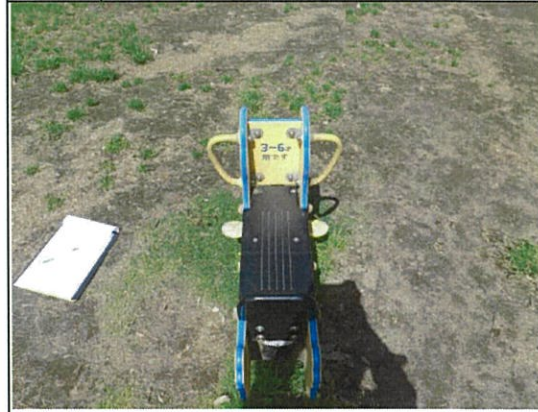
| 写真No. | 劣化 上物部 摩耗・腐食がないか | 判定 |
| 18 | | <b>b</b> |

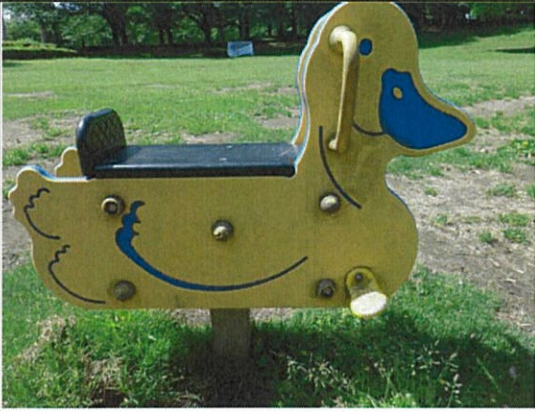
| 写真No. | 劣化 上物部 摩耗・腐食がないか | 判定 |
| 19 | | <b>b</b> |

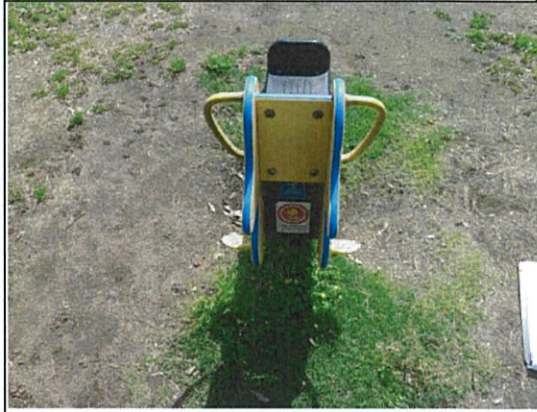
| 写真No. | 劣化 上物部 摩耗・腐食がないか | 判定 |
| 20 | | <b>b</b> |

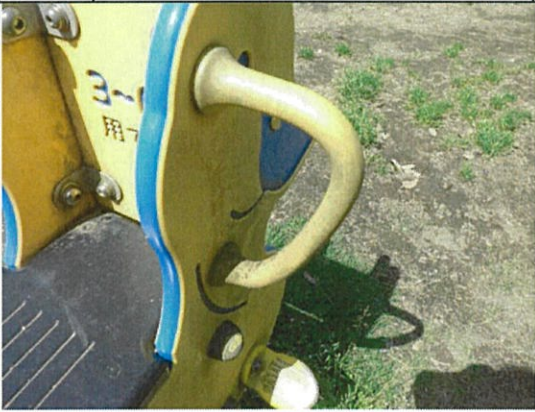
| 写真No. | 劣化 上物部 摩耗・腐食がないか | 判定 |
| 21 | | <b>b</b> |

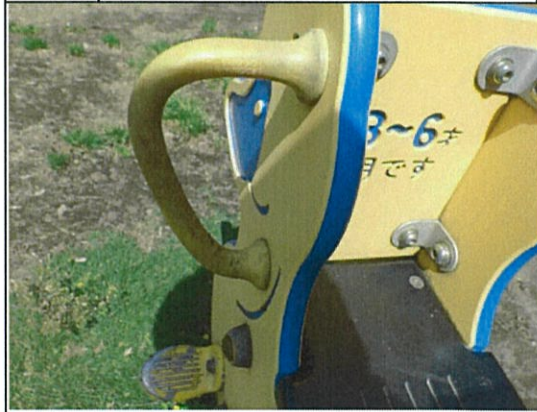
| 写真No. | 劣化 上物部 摩耗・腐食がないか | 判定 |
| 22 | | <b>b</b> |

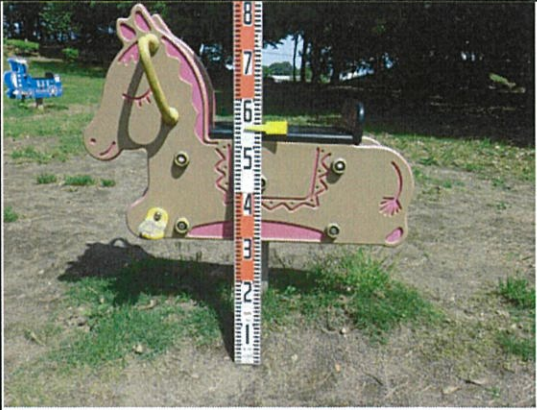
| 写真No. | 落下高さ測定 520mm | 判定 |

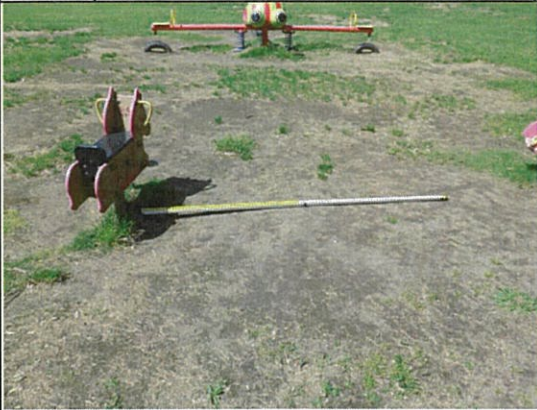
| 写真No. | 安全領域 1500mm以上有り 落下高さ600mm以下の時、全方向1,500mm以上。全領域重複可 | 判定 |

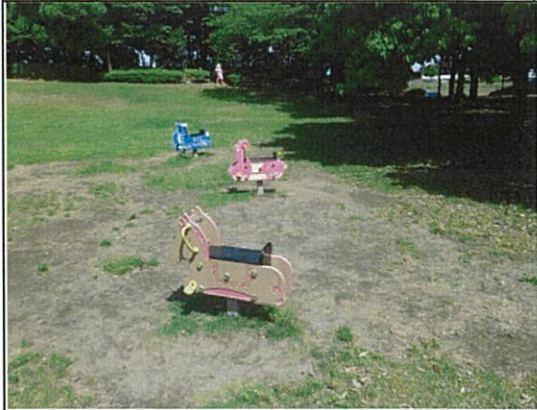
| 写真No. | 安全領域 上部空間、落下高さ600mm以下 (1,500mm) 600mm超え (1,800mm) | 判定 |

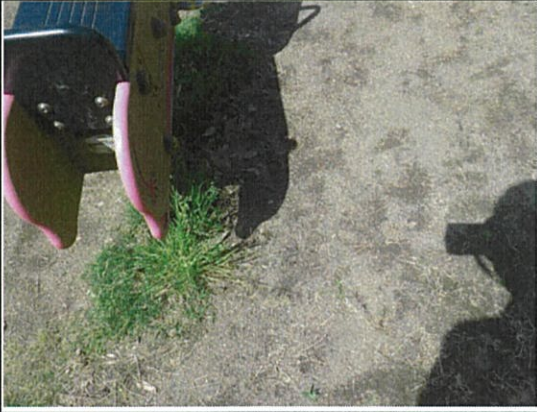
| 写真No. | 安全領域 くぼみ有りくぼみ・段差・石ころなどの障害物がないこと | 判定 |
|---|---|---|
| 7 | | 否 1 |

| 写真No. | 安全領域 くぼみ有りくぼみ・段差・石ころなどの障害物がないこと | 判定 |

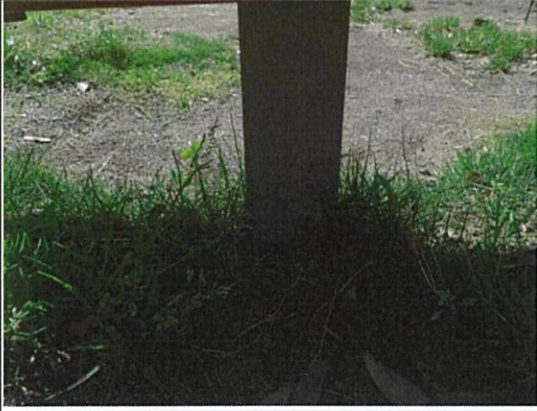
| 写真No. | 劣化 支柱部 摩耗・腐食がないか | 判定 |
|---|---|---|
| 9 | | b |

| 写真No. | 劣化 支柱部 摩耗・腐食がないか | 判定 |

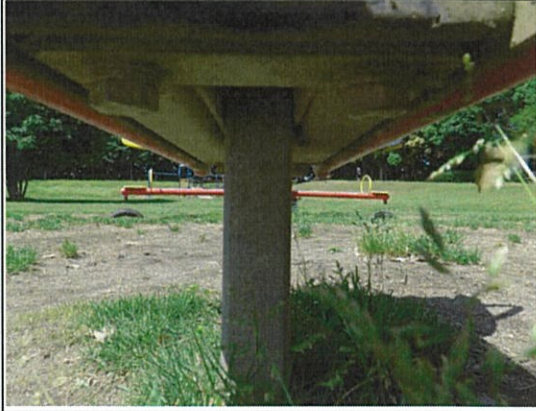
| 写真No. | 劣化 支柱部 摩耗・腐食がないか | 判定 |
|---|---|---|
| 10 | | b |

| 写真No. | 劣化 支柱部 摩耗・腐食がないか | 判定 |

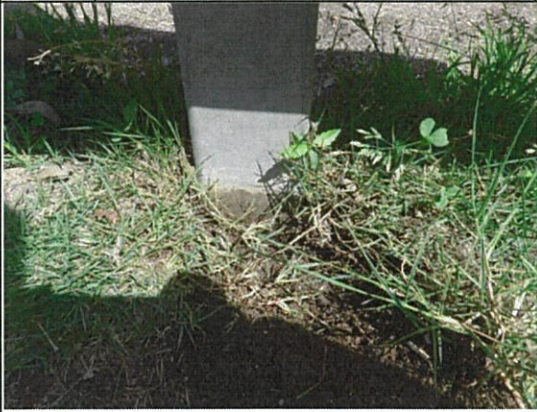
| 写真No. | 劣化 支柱部 摩耗・腐食がないか | 判定 |
|---|---|---|
| 11 | | b |

| 写真No. | 劣化 支柱部 摩耗・腐食がないか | 判定 |

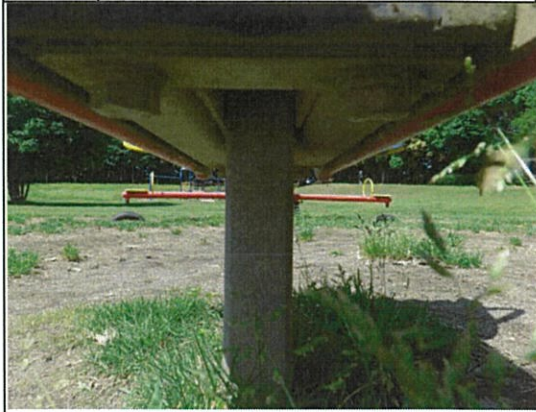
| 写真No. | 劣化 支点部（リンク部） 腐食がないか | 判定 |
|---|---|---|
| 12 | | b |

| 写真No. | 劣化 支点部（リンク部） 腐食がないか | 判定 |

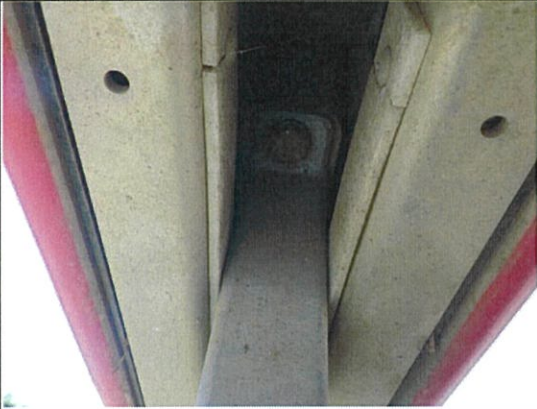
| 写真No. | 劣化 支点部 (リンク部) 腐食がないか | 判定 |
|---|---|---|
| 13 | | <b>b</b> |

| 写真No. | 劣化 支点部 (リンク部) 腐食がないか | 判定 |

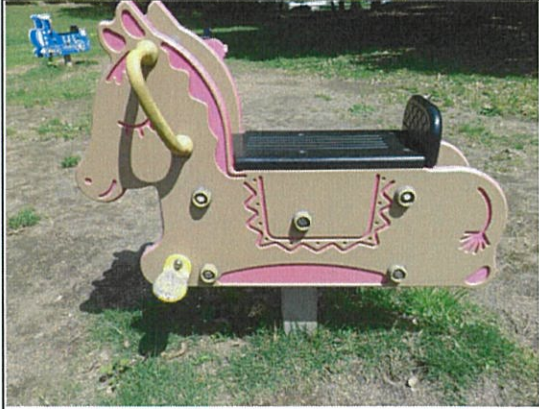
| 写真No. | 劣化 上物部 摩耗・腐食がないか | 判定 |
|---|---|---|
| 14 | | <b>b</b> |

| 写真No. | 劣化 上物部 摩耗・腐食がないか | 判定 |

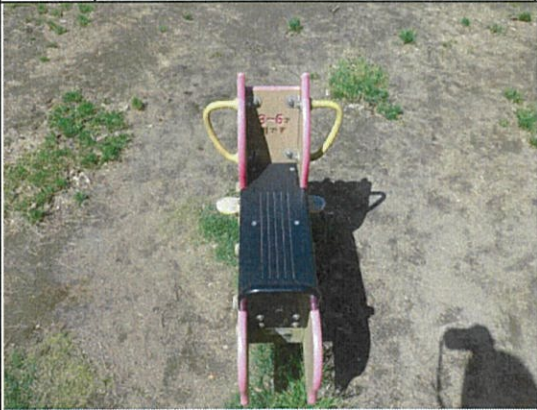
| 写真No. | 劣化 上物部 摩耗・腐食がないか | 判定 |
|---|---|---|
| 15 | | <b>b</b> |

| 写真No. | 劣化 上物部 摩耗・腐食がないか | 判定 |

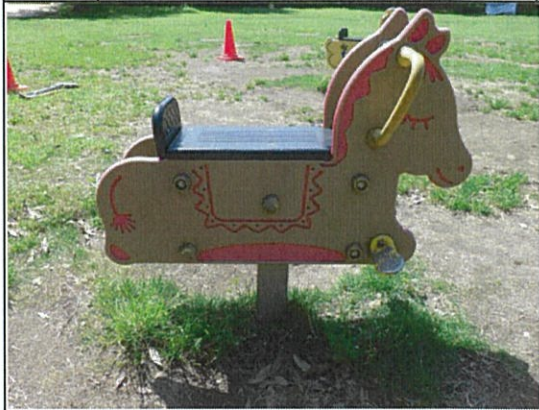
| 写真No. | 劣化 上物部 摩耗・腐食がないか | 判定 |
|---|---|---|
| 16 | | <b>b</b> |

| 写真No. | 劣化 上物部 摩耗・腐食がないか | 判定 |

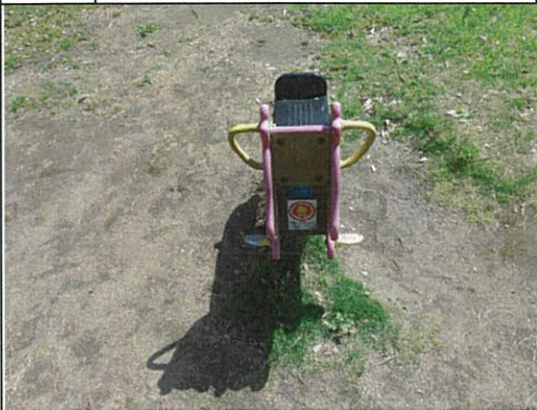
| 写真No. | 劣化 上物部 摩耗・腐食がないか | 判定 |
|---|---|---|
| 17 | | <b>b</b> |

| 写真No. | 劣化 上物部 摩耗・腐食がないか | 判定 |

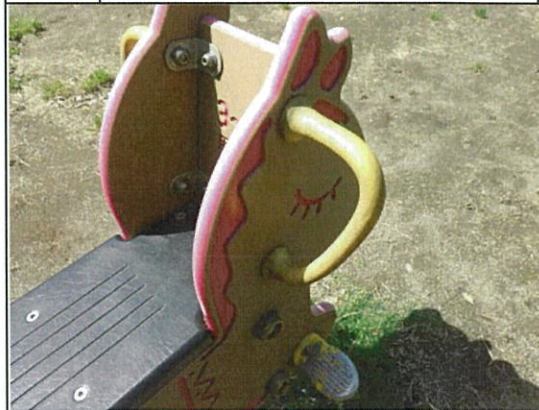
| 写真No. | 劣化 上物部 摩耗・腐食がないか | 判定 |
|---|---|---|
| 18 | | <b>b</b> |

| 写真No. | 劣化 上物部 摩耗・腐食がないか | 判定 |

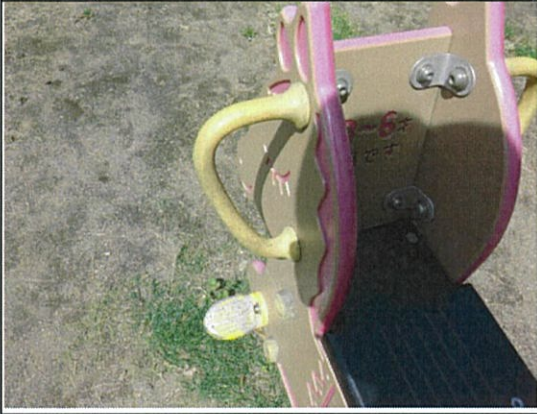
| 写真No. | 劣化 上物部 摩耗・腐食がないか | 判定 | 写真No. | 劣化 上物部 ボルトキャップ破損有り 破損など<br>(破損 8ヶ所) | 判定 |

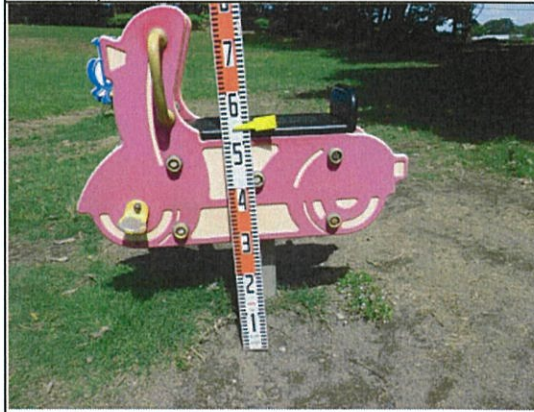
| 写真No. | 落下高さ測定 530mm | 判定 |

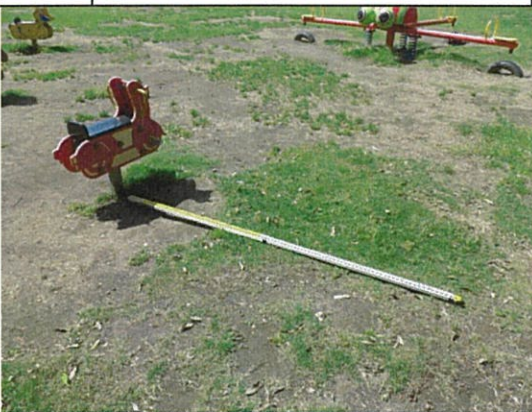
| 写真No. | 安全領域 1500mm以上有り 落下高さ600mm以下の時、全方向1,500mm以上。全領域重複可 | 判定 |

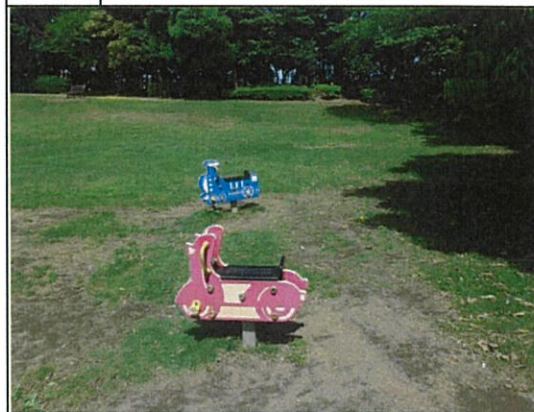
| 写真No. | 安全領域 上部空間、落下高さ600mm以下 (1,500mm) 600mm超え (1,800mm) | 判定 |

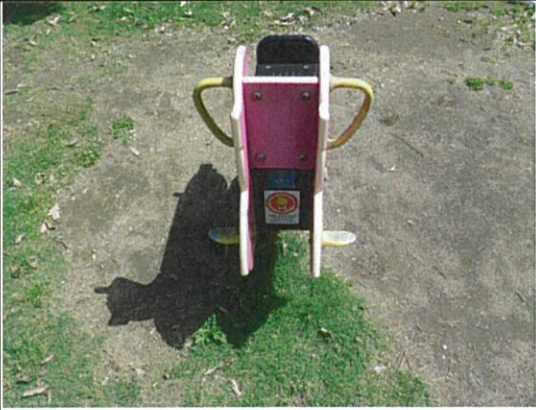
| 7 | | 否 1 |

| 写真No. | 安全領域 くぼみ有りくぼみ・段差・石ころなどの障害物がないこと | 判定 |

| 特記事項 | 設置場所にくぼみがあり経過観察が必要です。ボルトキャップに劣化による破損があります、他は経過観察で仕様可能です。 | | | | |

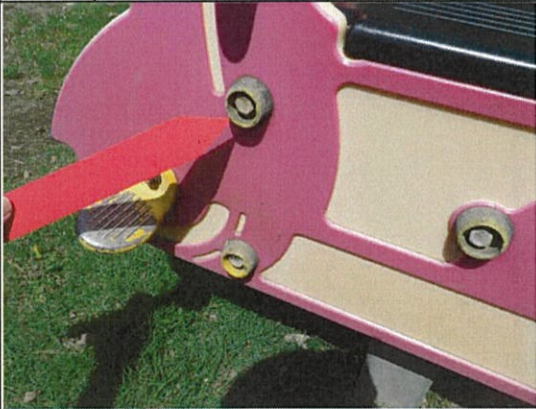
| 9 | | 否 2 |

| 写真No. | 規準一般規定 ⑥ボルトナット類による突起 ボルトキャップ破損有り 直接衝突の危険がある、ボルト・ナット類の突出対策 | 判定 |

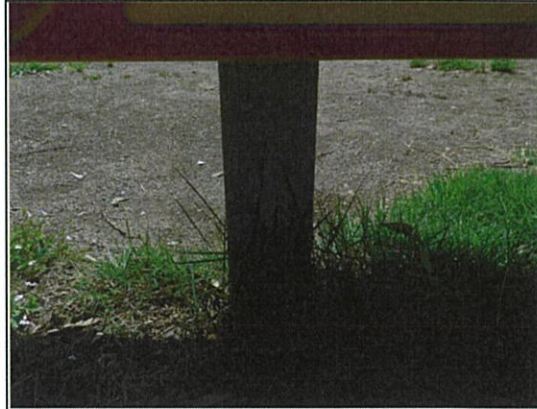
| 10 | | b |

| 写真No. | 劣化 支柱部 摩耗・腐食がないか | 判定 |

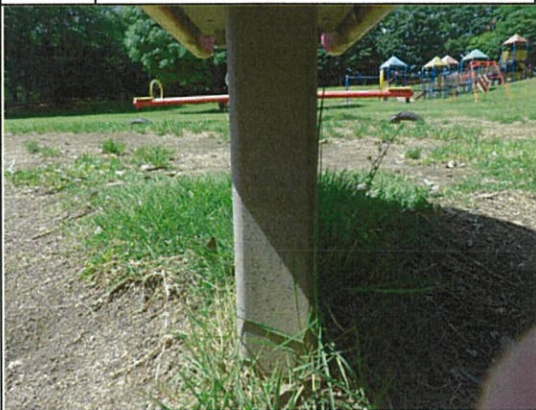
| 11 | | b |

| 写真No. | 劣化 支柱部 摩耗・腐食がないか | 判定 |

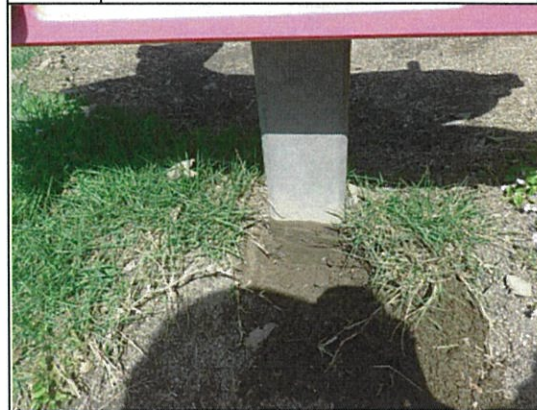
| 12 | | b |

| 写真No. | 劣化 支柱部 摩耗・腐食がないか | 判定 |

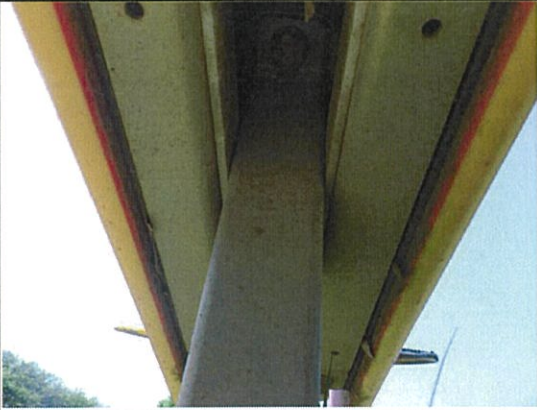
| 写真No. | 劣化 支点部 (リンク部) 腐食がないか | 判定 |
|---|---|---|
| 13 | | <b>b</b> |

| 写真No. | 劣化 支点部 (リンク部) 腐食がないか | 判定 |

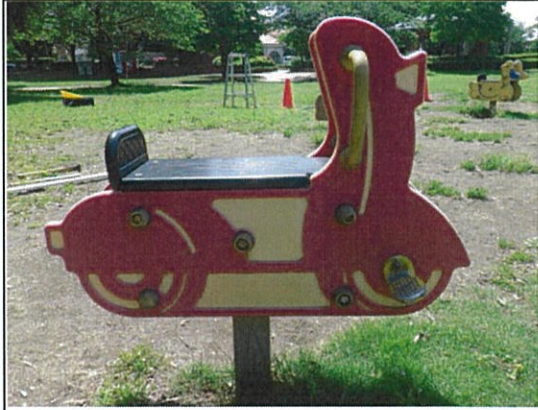
| 写真No. | 劣化 上物部 摩耗・腐食がないか | 判定 |
|---|---|---|
| 14 | | <b>b</b> |

| 写真No. | 劣化 上物部 摩耗・腐食がないか | 判定 |

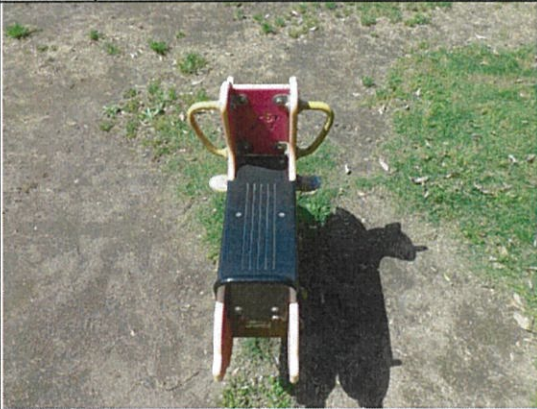
| 写真No. | 劣化 上物部 摩耗・腐食がないか | 判定 |
|---|---|---|
| 15 | | <b>b</b> |

| 写真No. | 劣化 上物部 摩耗・腐食がないか | 判定 |

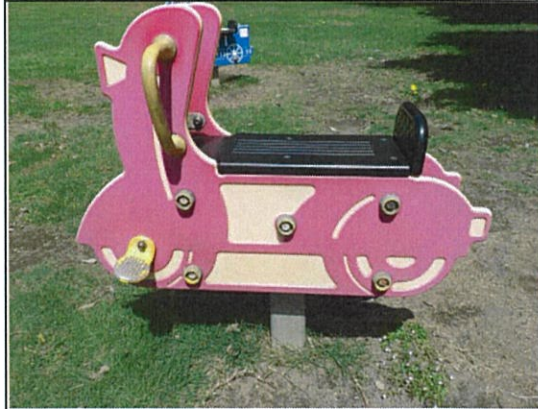
| 写真No. | 劣化 上物部 摩耗・腐食がないか | 判定 |
|---|---|---|
| 16 | | <b>b</b> |

| 写真No. | 劣化 上物部 摩耗・腐食がないか | 判定 |

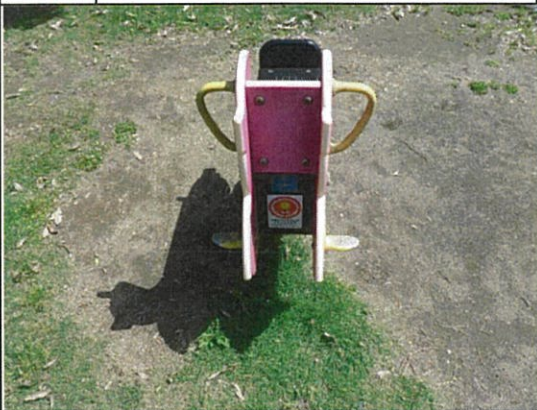
| 写真No. | 劣化 上物部 摩耗・腐食がないか | 判定 |
|---|---|---|
| 17 | | <b>b</b> |

| 写真No. | 劣化 上物部 摩耗・腐食がないか | 判定 |

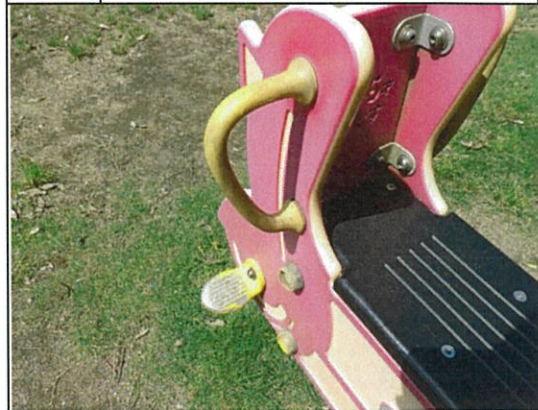
| 写真No. | 劣化 上物部 摩耗・腐食がないか | 判定 |
|---|---|---|
| 18 | | <b>b</b> |

| 写真No. | 劣化 上物部 摩耗・腐食がないか | 判定 |

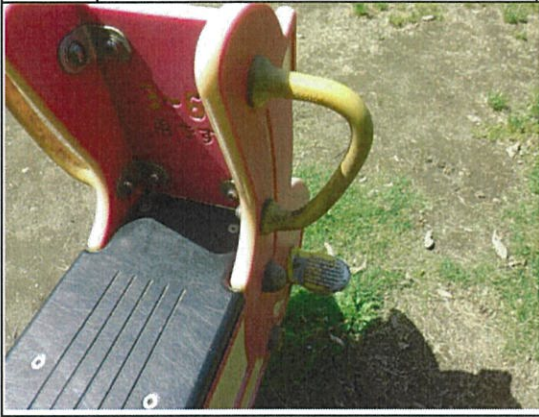
| 19 | | b |

| 写真No. | 劣化 上物部 摩耗・腐食がないか | 判定 |

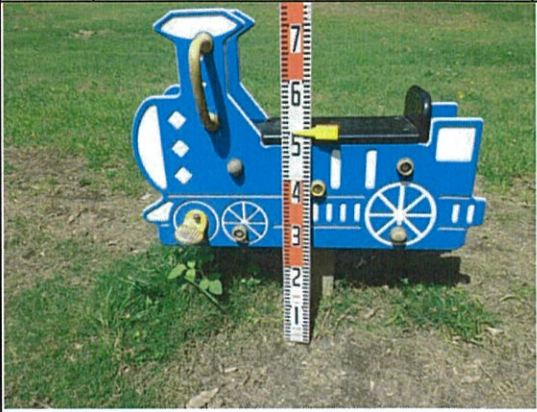
| 写真No. | 全景写真 | 判定 | 写真No. | 落下高さ測定 520mm | 判定 |

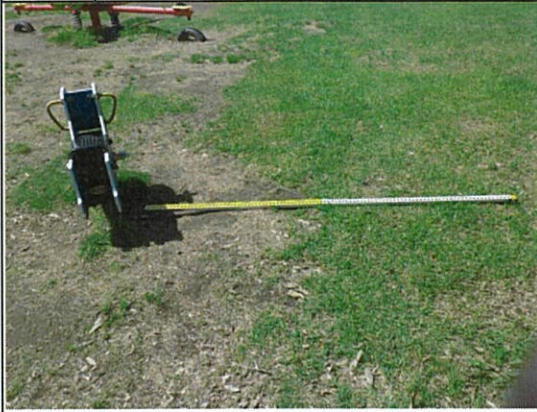
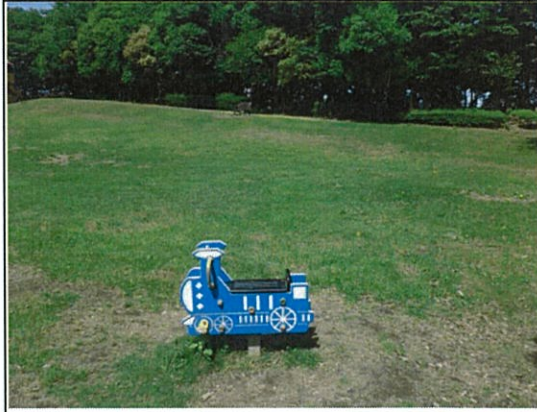
| 写真No. | 安全領域 1500mm以上有り 落下高さ600mm以下の時、全方向1,500mm以上。全領域重複可 | 判定 | 写真No. | 安全領域 上部空間、落下高さ600mm以下 (1,500mm) 600mm超え (1,800mm) | 判定 |

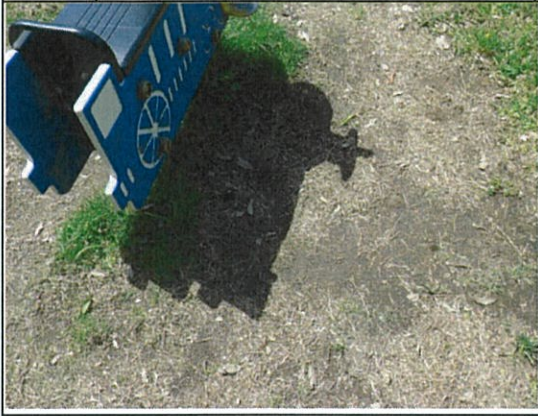
| 7 | | 否 1 |

| 写真No. | 安全領域 くぼみ有りくぼみ・段差・石ころなどの障害物がないこと | 判定 |

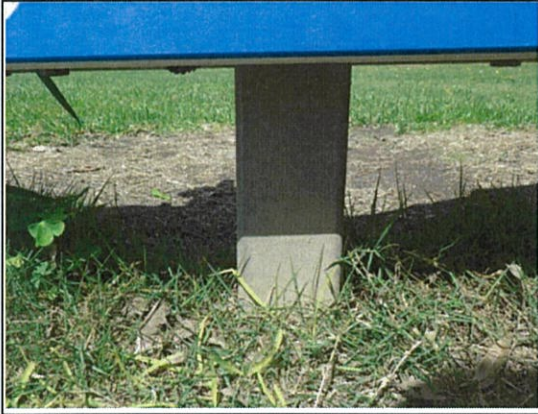
| 9 | | b |

| 写真No. | 劣化 支柱部 摩耗・腐食がないか | 判定 |

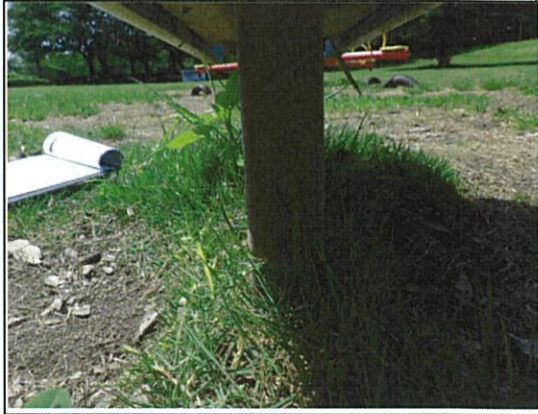
| 10 | | b |

| 写真No. | 劣化 支柱部 摩耗・腐食がないか | 判定 |

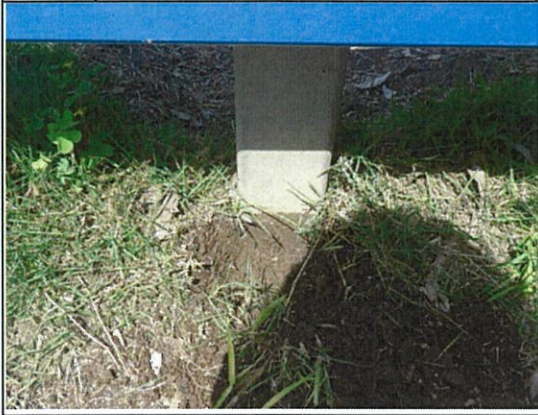
| 11 | | b |

| 写真No. | 劣化 支柱部 摩耗・腐食がないか | 判定 |

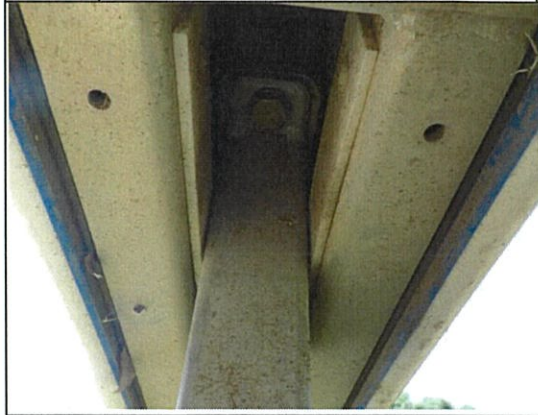
| 12 | | b |

| 写真No. | 劣化 支点部 (リンク部) 腐食がないか | 判定 |

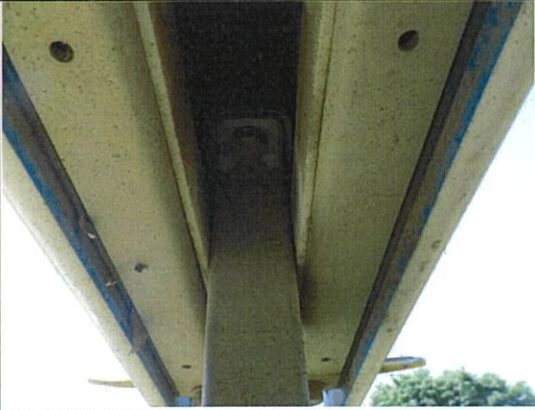
| 写真No. | 劣化 支点部 (リンク部) 腐食がないか | 判定 |
|---|---|---|
| 13 | | <b>b</b> |

| 写真No. | 劣化 支点部 (リンク部) 腐食がないか | 判定 |

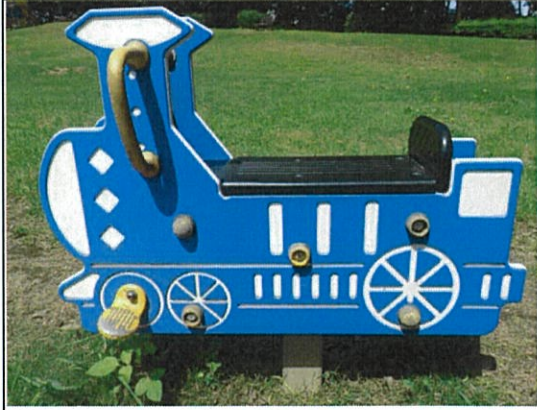
| 写真No. | 劣化 上物部 摩耗・腐食がないか | 判定 |
|---|---|---|
| 14 | | <b>b</b> |

| 写真No. | 劣化 上物部 摩耗・腐食がないか | 判定 |

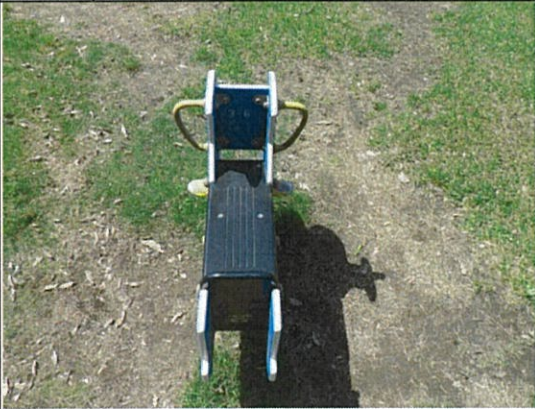
| 写真No. | 劣化 上物部 摩耗・腐食がないか | 判定 |
|---|---|---|
| 15 | | <b>b</b> |

| 写真No. | 劣化 上物部 摩耗・腐食がないか | 判定 |

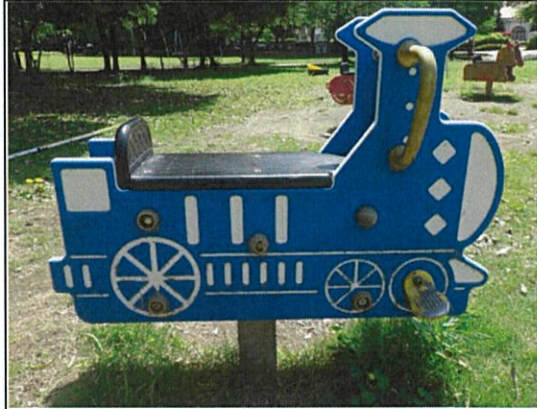
| 写真No. | 劣化 上物部 摩耗・腐食がないか | 判定 |
|---|---|---|
| 16 | | <b>b</b> |

| 写真No. | 劣化 上物部 摩耗・腐食がないか | 判定 |

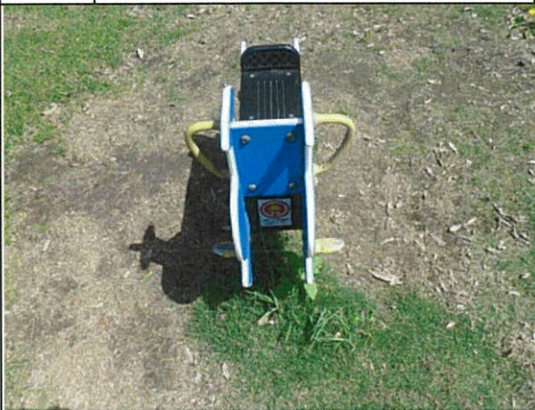
| 写真No. | 劣化 上物部 摩耗・腐食がないか | 判定 |
|---|---|---|
| 17 | | <b>b</b> |

| 写真No. | 劣化 上物部 摩耗・腐食がないか | 判定 |

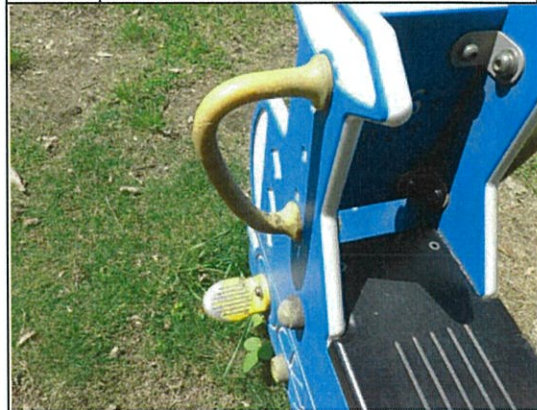
| 写真No. | 劣化 上物部 摩耗・腐食がないか | 判定 |
|---|---|---|
| 18 | | <b>b</b> |

| 写真No. | 劣化 上物部 摩耗・腐食がないか | 判定 |

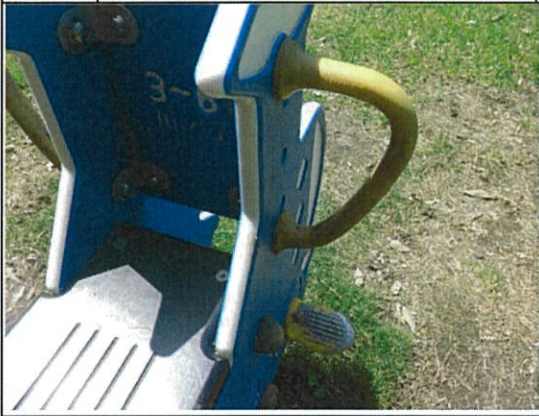
| 19 | | <b>b</b> |

| 写真No. | 劣化 上物部 摩耗・腐食がないか | 判定 |

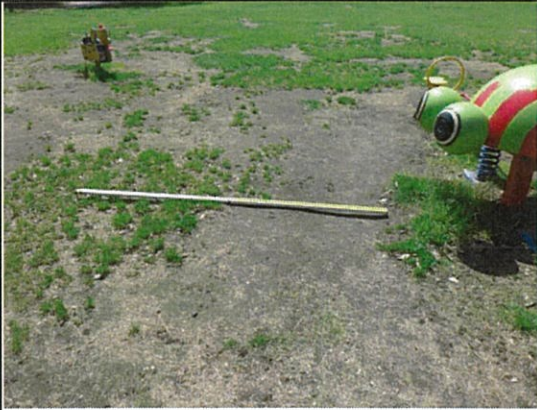
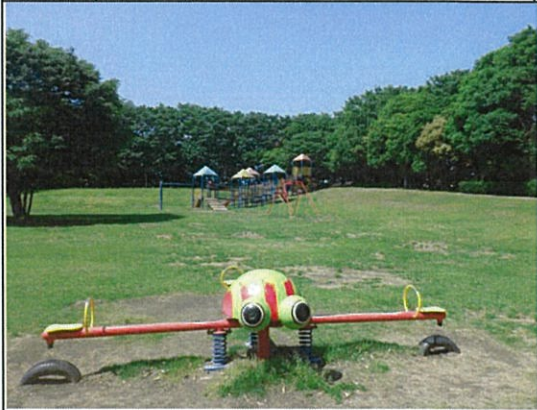
| 写真No. | 安全領域 1800mm以上有り 落下高さ600mmを超える時、全方向1,800mm以上。半分領域重複可 | 判定 | 写真No. | 安全領域 上部空間、落下高さ600mm以下 (1,500mm) 600mm超え (1,800mm) | 判定 |
|---|---|---|---|---|---|
| 5 | | 合 | 6 | | 合 |

| 写真No. | 安全領域 1800mm以上有り 落下高さ600mmを超える時、全方向1,800mm以上。半分領域重複可 | 判定 | 写真No. | 安全領域 上部空間、落下高さ600mm以下 (1,500mm) 600mm超え (1,800mm) | 判定 |

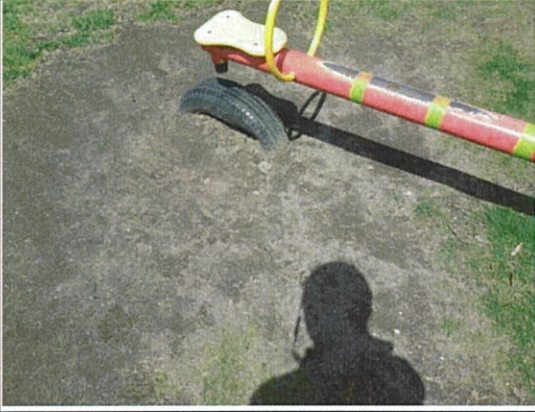
| 写真No. | 安全領域 くぼみ有りくぼみ・段差・石ころなどの障害物がないこと | 判定 |
|---|---|---|
| 7 | | 否 1 |

| 写真No. | 安全領域 くぼみ有りくぼみ・段差・石ころなどの障害物がないこと | 判定 |

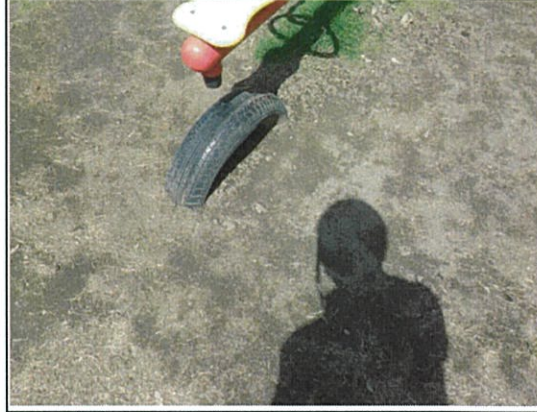
| 写真No. | 安全領域 くぼみ有りくぼみ・段差・石ころなどの障害物がないこと | 判定 |
|---|---|---|
| 8 | | 否 1 |

| 写真No. | 安全領域 くぼみ有りくぼみ・段差・石ころなどの障害物がないこと | 判定 |

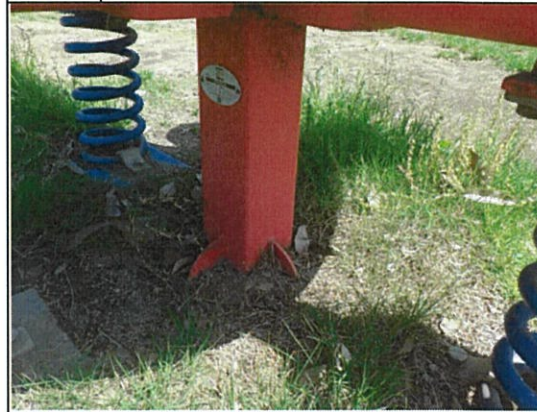
| 写真No. | 劣化 支柱部 腐食がないか（地際部附近）（全数点検） | 判定 |
|---|---|---|
| 10 | | b |

| 点 検 項 目 | 点検器具 | 判定 | 写真No. | 備 考 |
|---|---|---|---|---|
| 腐食がないか (地際部附近) (全数点検) | 目視・打診 | a ・ (b) ・ c ・ d | 10,11 | |

| 写真No. | 劣化 支柱部 腐食がないか（地際部附近）（全数点検） | 判定 |

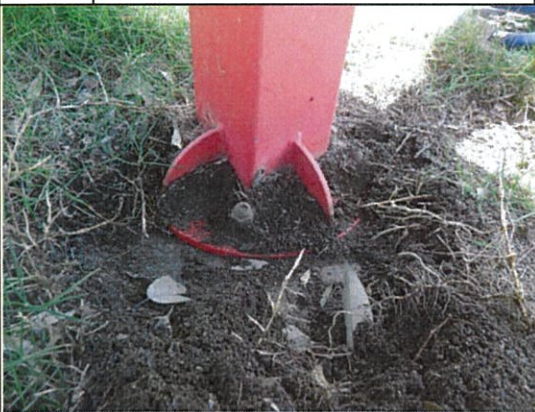
| 写真No. | 劣化 支柱部 腐食がないか（地際部附近）（全数点検） | 判定 |
|---|---|---|
| 11 | | b |

| 写真No. | 劣化 支柱部 腐食がないか（地際部附近）（全数点検） | 判定 |

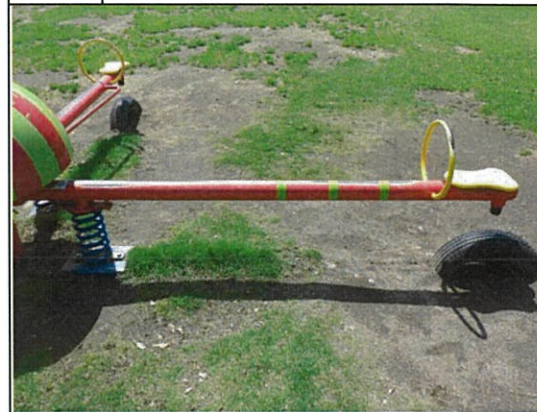
| 写真No. | 劣化 梁部 腐食がないか（金具附近）（全数点検） | 判定 |
|---|---|---|
| 12 | | b |

| 腐食がないか (金具附近) (全数点検) | 目視・打診 | a ・ (b) ・ c ・ d | 12 | |

| 写真No. | 劣化 梁部 腐食がないか（金具附近）（全数点検） | 判定 |

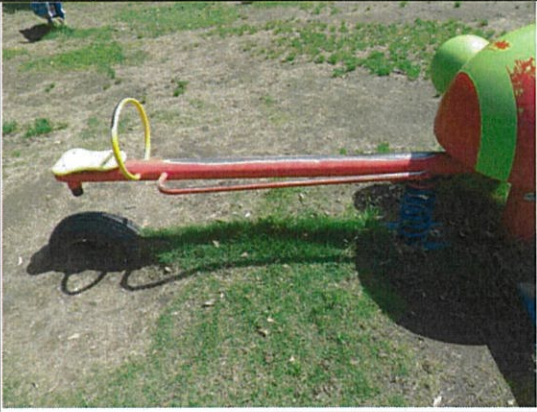
| 写真No. | 劣化 腕部 摩耗・腐食（摩耗・腐食 0 ヶ所 | 判定 |
|---|---|---|
| 13 | | <b>b</b> |

| 摩耗・腐食 (摩耗・腐食 0 ケ所) | 目視 | a ・ (b) ・ c ・ d | 13,14 | |

| 写真No. | 劣化 腕部 摩耗・腐食（摩耗・腐食 0 ヶ所 | 判定 |

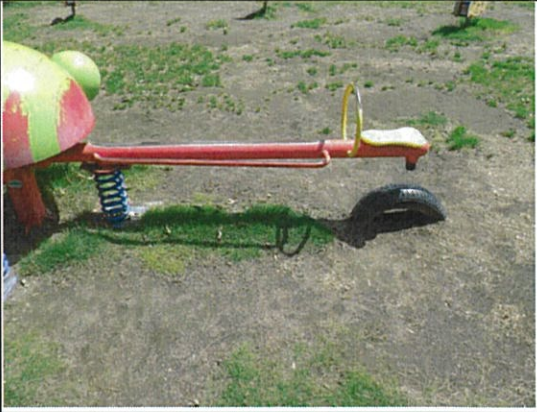
| 写真No. | 劣化 腕部 摩耗・腐食（摩耗・腐食 0 ヶ所 | 判定 |
|---|---|---|
| 14 | | <b>b</b> |

| 写真No. | 劣化 腕部 摩耗・腐食（摩耗・腐食 0 ヶ所 | 判定 |

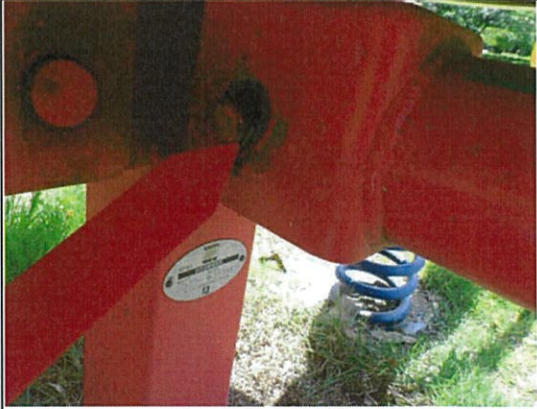
| 写真No. | 劣化 支点部 ガタつき有り 腐食がないか（全数点検） | 判定 |
|---|---|---|
| 16 | | <b>b</b> |

| 特記事項 | 支点部のガタつきが大きくなってきているため経過観察が必要です、他は塗装などの劣化もありますが、仕様可能です。 | | | | | | |

| 腐食がないか (全数点検) | 目視 | a ・ (b) ・ c ・ d | 15,16,17,18 | ガタつき有り |

| 写真No. | 劣化 支点部 ガタつき有り 腐食がないか（全数点検） | 判定 |

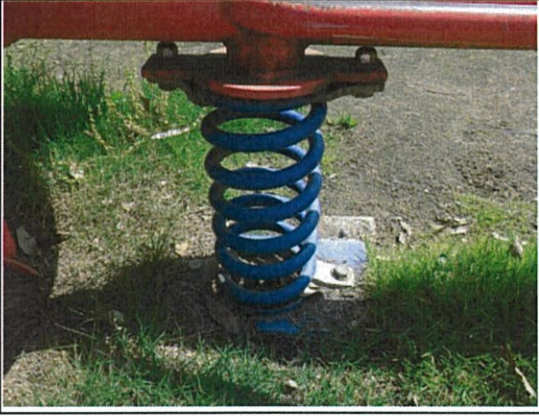
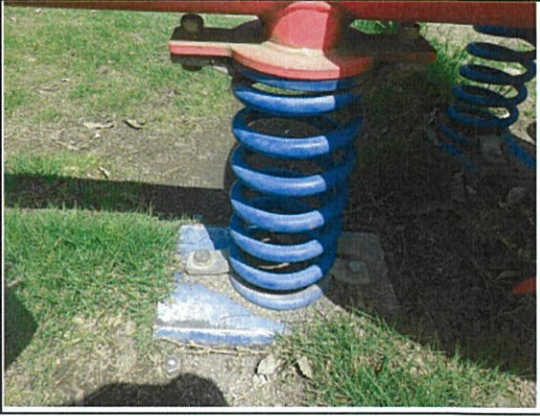
| 写真No. | 劣化 スプリング部 腐食がないか | 判定 | 写真No. | 劣化 スプリング部 腐食がないか | 判定 |
|---|---|---|---|---|---|
| 19 | | <b>b</b> | 20 | | <b>b</b> |

| 点 検 項 目 | 点検器具 | 判定 | 写真No. | 備 考 |
|---|---|---|---|---|
| 腐食がないか | 目視 | a・ <b>(b)</b> ・c・d | 19,20,21 | |

| 写真No. | 劣化 スプリング部 腐食がないか | 判定 | 写真No. | 劣化 スプリング部 腐食がないか | 判定 |

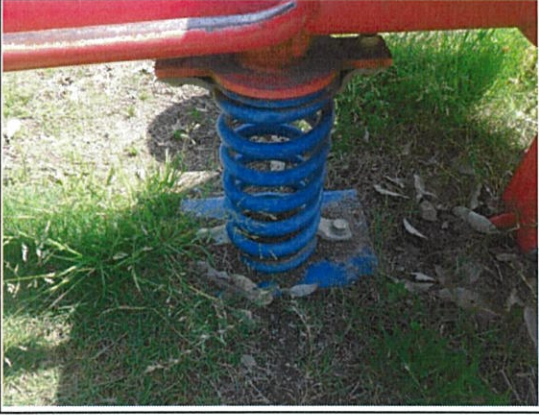
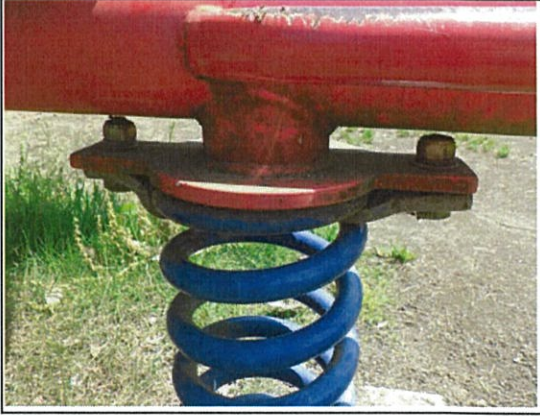
| 写真No. | 劣化 スプリング部 腐食がないか | 判定 | 写真No. | 劣化 スプリング部 ぐらつきがないか | 判定 |
|---|---|---|---|---|---|
| 21 | | <b>b</b> | 22 | | <b>b</b> |

| 写真No. | 劣化 スプリング部 腐食がないか | 判定 | 写真No. | 劣化 スプリング部 ぐらつきがないか | 判定 |

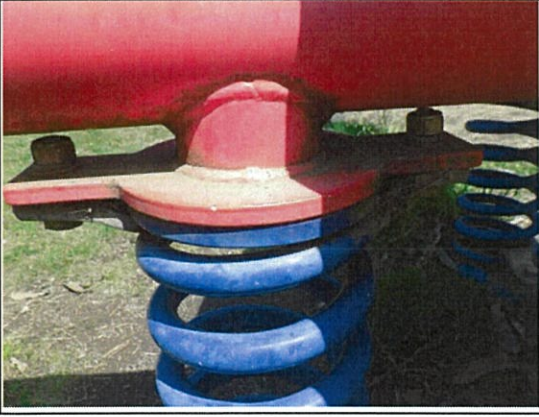
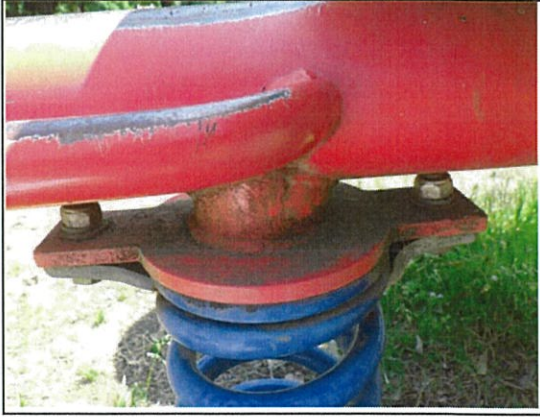
| 写真No. | 劣化 スプリング部 ぐらつきがないか | 判定 | 写真No. | 劣化 スプリング部 ぐらつきがないか | 判定 |
|---|---|---|---|---|---|
| 23 | | <b>b</b> | 24 | | <b>b</b> |

| 写真No. | 劣化 スプリング部 ぐらつきがないか | 判定 | 写真No. | 劣化 スプリング部 ぐらつきがないか | 判定 |
