深谷グリーンパーク・パティオ

主要構造部緊急調査等業務委託

調査報告書

株式会社 相和技術研究所

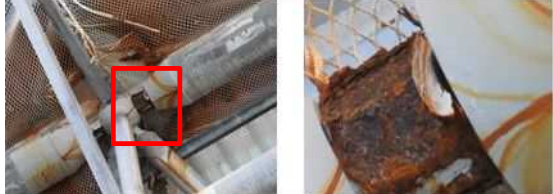
【発錆の有無】 ■重度 【変形・損傷の有無】 ■重度

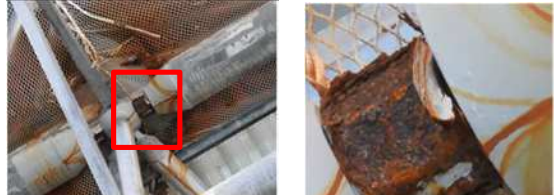
【発錆の有無】 <input checked="" type="checkbox"/> 重度 【変形・損傷の有無】 <input checked="" type="checkbox"/> 重度

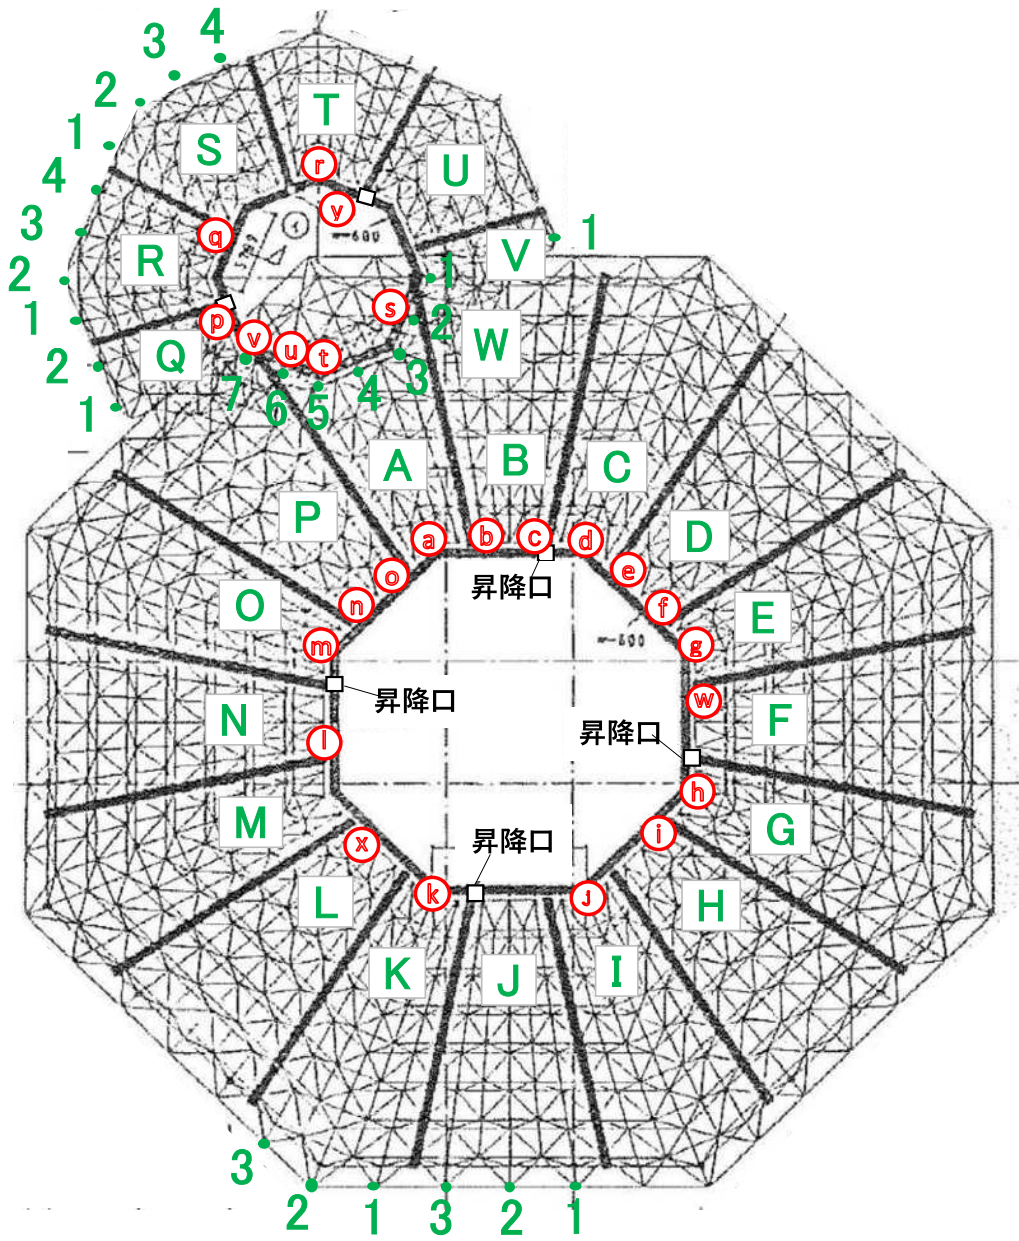
目視検査異常部検出位置詳細図

重度判定箇所: (a) ~ (y)

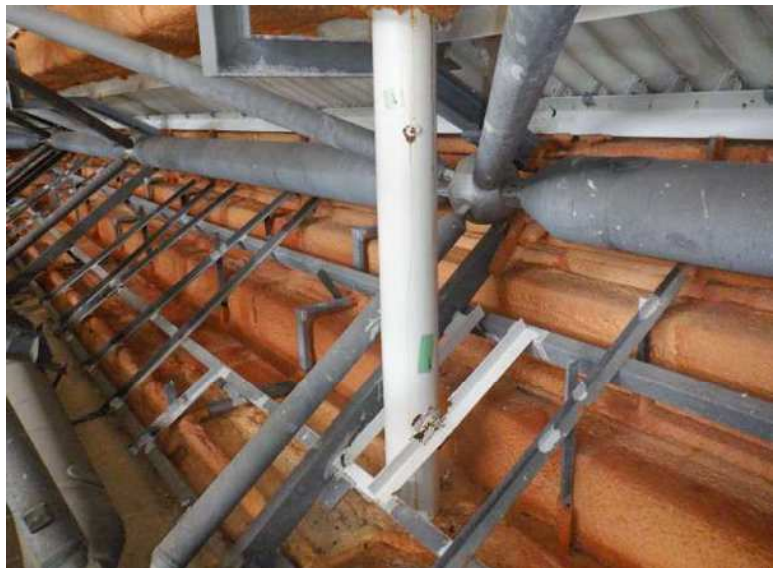
D-2～D-3 下部

アングル欠損

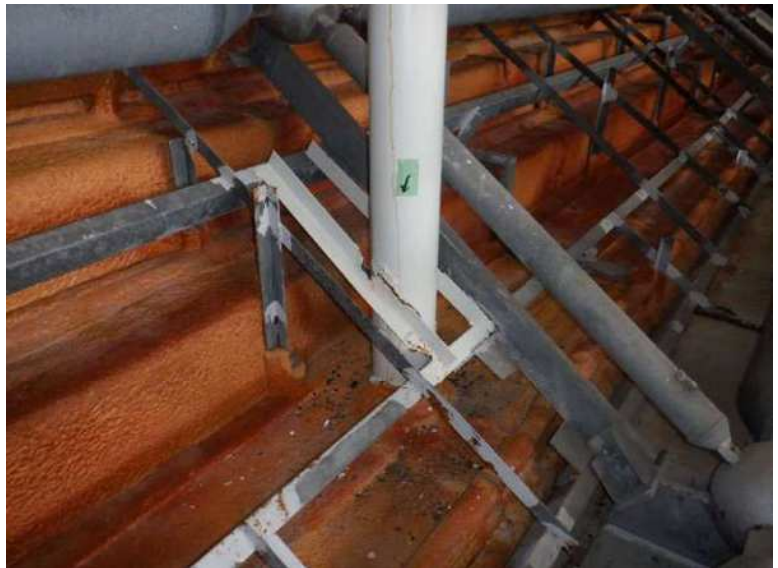
D-3～E-1 下部

アングル欠損

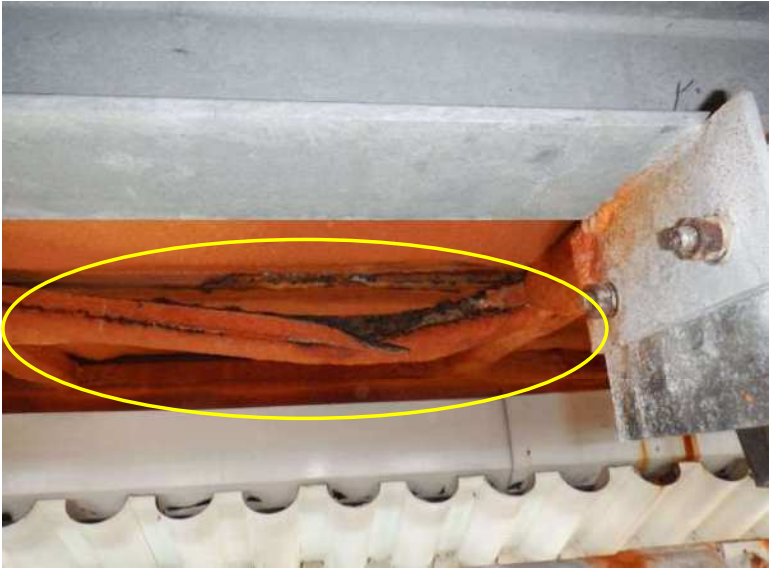
<p>撮影位置 f</p> <p style="padding-left: 20px;">D-3 グローブ上 左側屋根</p> <p>発錆の有無 <input type="checkbox"/>無し <input type="checkbox"/>軽微 <input checked="" type="checkbox"/>重度</p> <p>変形・損傷の有無 <input type="checkbox"/>無し <input type="checkbox"/>軽微 <input checked="" type="checkbox"/>重度</p> <p>その他の異状 Cチャンネル発錆有り</p>

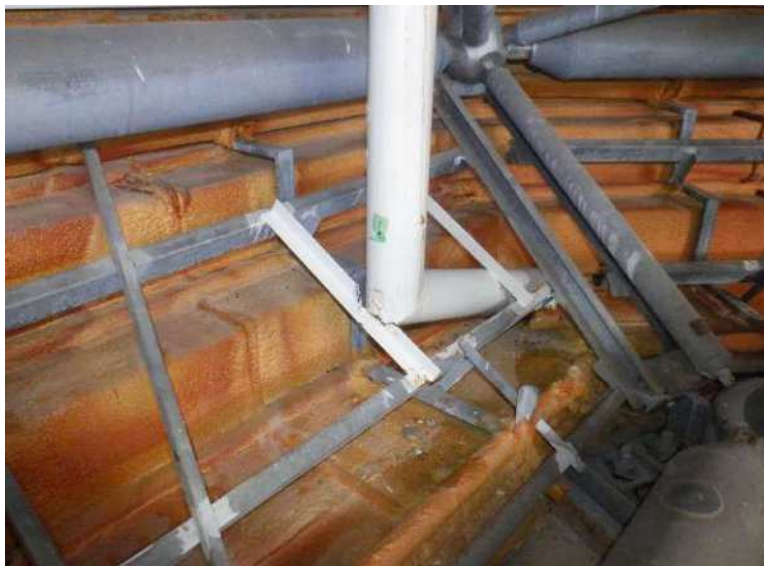
E-2～E-3 下部

アングル欠損

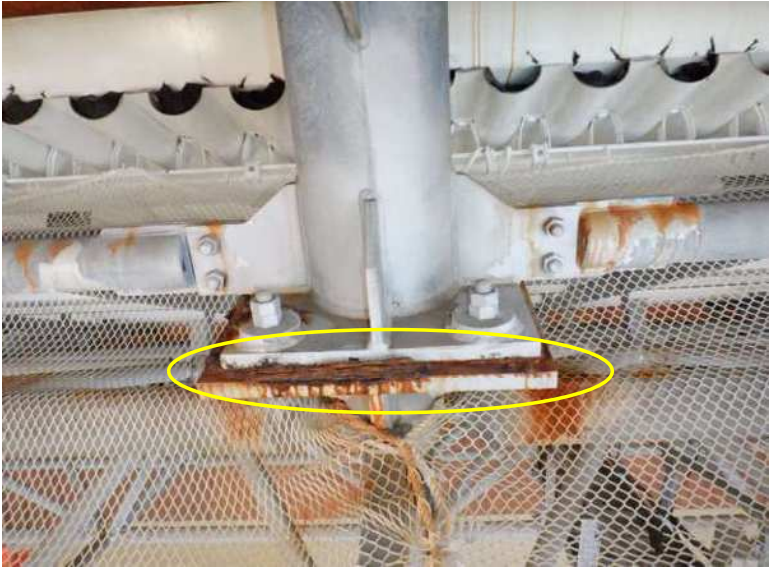
<p>撮影位置 q R-4 グローブ上</p> <p>発錆の有無 <input type="checkbox"/>無し <input type="checkbox"/>軽微 <input checked="" type="checkbox"/>重度</p> <p>変形・損傷の有無 <input type="checkbox"/>無し <input type="checkbox"/>軽微 <input checked="" type="checkbox"/>重度</p> <p>その他の異状 トッププレート部腐食、欠損有り</p>

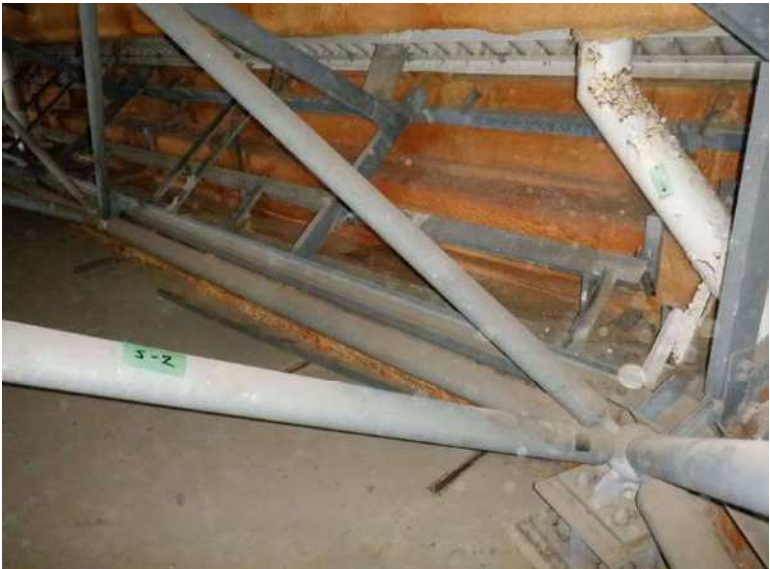
<p>撮影位置 S-1～S-2 下部</p> <p>発錆の有無 <input checked="" type="checkbox"/>無し <input type="checkbox"/>軽微 <input type="checkbox"/>重度</p> <p>変形・損傷の有無 <input checked="" type="checkbox"/>無し <input type="checkbox"/>軽微 <input type="checkbox"/>重度</p> <p>その他の異状</p>

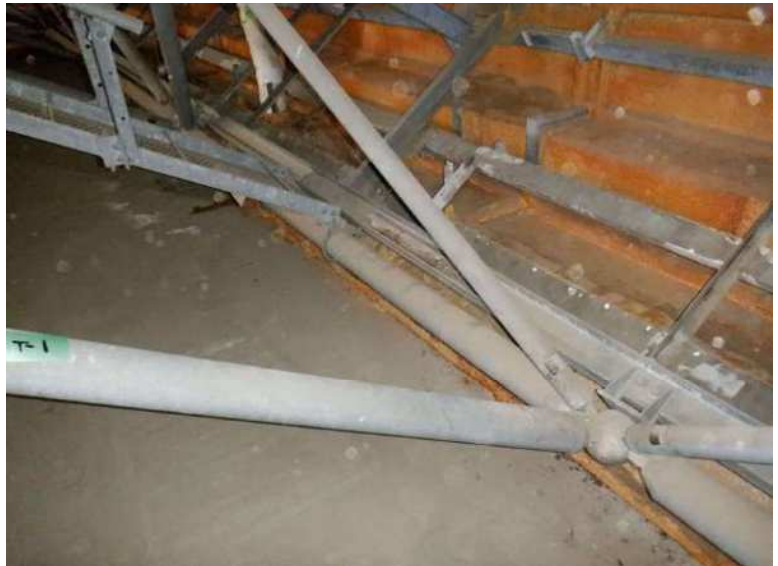
S キャットウォーク中間部

ナット無し

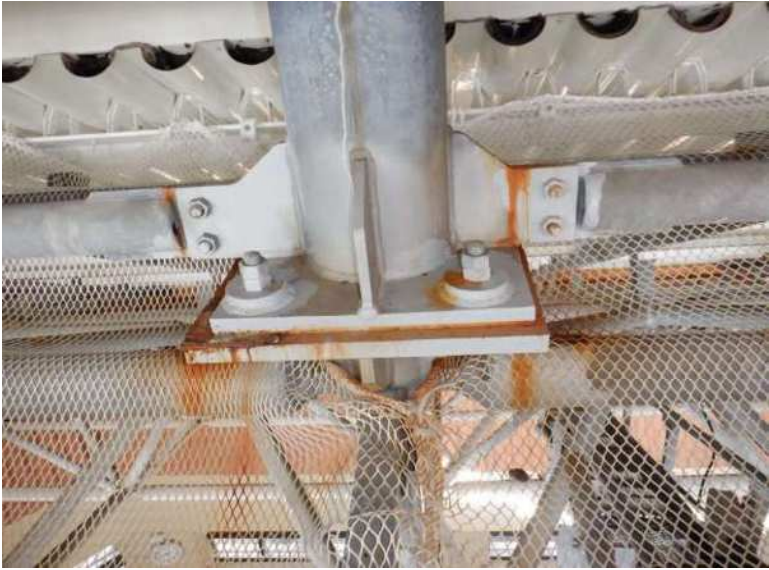
<p>撮影位置 T-4 グローブ上</p> <p>発錆の有無 <input type="checkbox"/>無し <input checked="" type="checkbox"/>軽微 <input type="checkbox"/>重度</p> <p>変形・損傷の有無 <input type="checkbox"/>無し <input checked="" type="checkbox"/>軽微 <input type="checkbox"/>重度</p> <p>その他の異状 トッププレート部一部腐食有り</p>

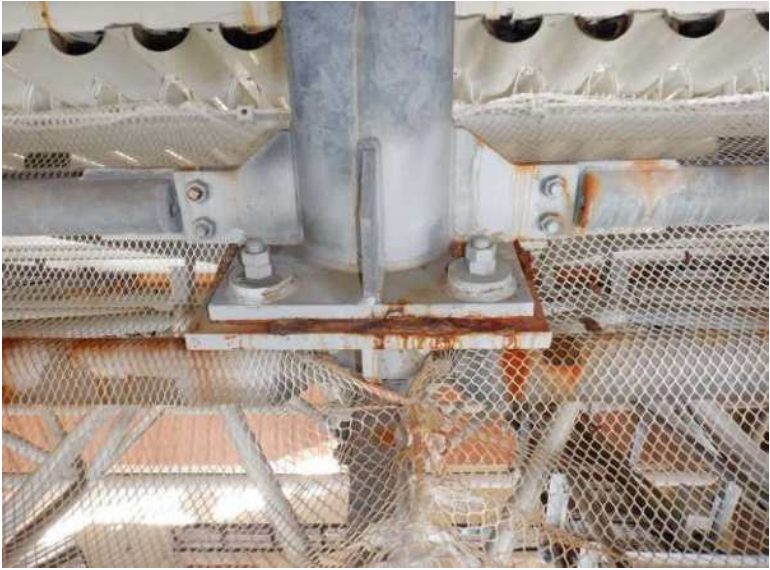
<p>撮影位置 U-4 グローブ上</p> <p>発錆の有無 <input type="checkbox"/>無し <input checked="" type="checkbox"/>軽微 <input type="checkbox"/>重度</p> <p>変形・損傷の有無 <input type="checkbox"/>無し <input checked="" type="checkbox"/>軽微 <input type="checkbox"/>重度</p> <p>その他の異状</p> <p>トッププレート部一部腐食有り</p>

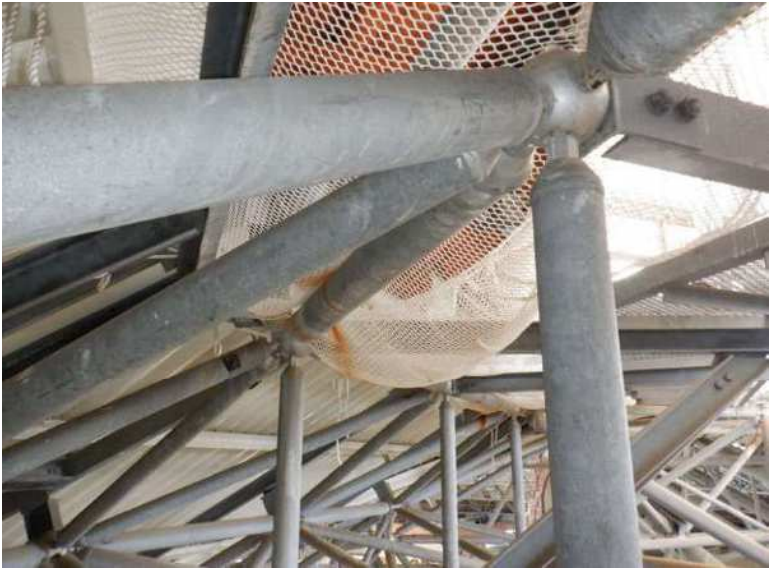
<p>撮影位置 V-1 キャットウォーク</p> <p>発錆の有無 <input type="checkbox"/>無し <input checked="" type="checkbox"/>軽微 <input type="checkbox"/>重度</p> <p>変形・損傷の有無 <input checked="" type="checkbox"/>無し <input type="checkbox"/>軽微 <input type="checkbox"/>重度</p> <p>その他の異状</p>

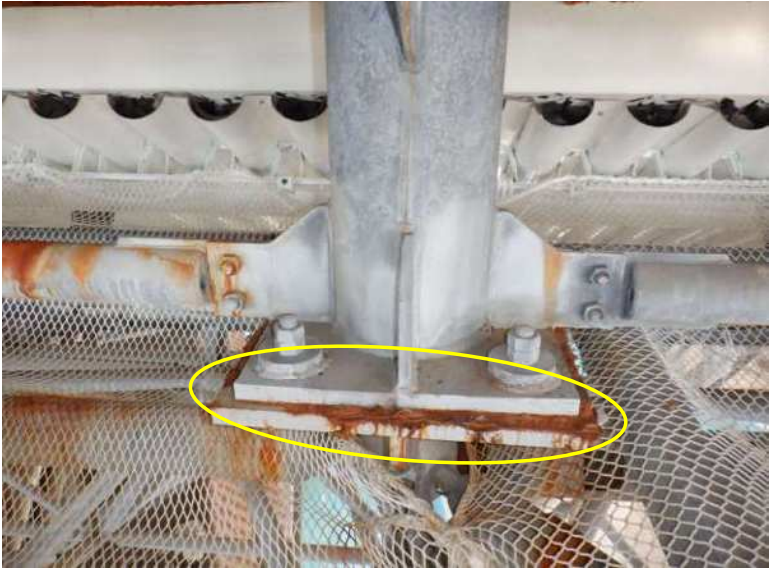
<p>撮影位置 S W-2 グローブ上</p> <p>発錆の有無 <input type="checkbox"/>無し <input type="checkbox"/>軽微 <input checked="" type="checkbox"/>重度</p> <p>変形・損傷の有無 <input type="checkbox"/>無し <input type="checkbox"/>軽微 <input checked="" type="checkbox"/>重度</p> <p>その他の異状</p> <p>トッププレート部腐食、欠損有り</p>

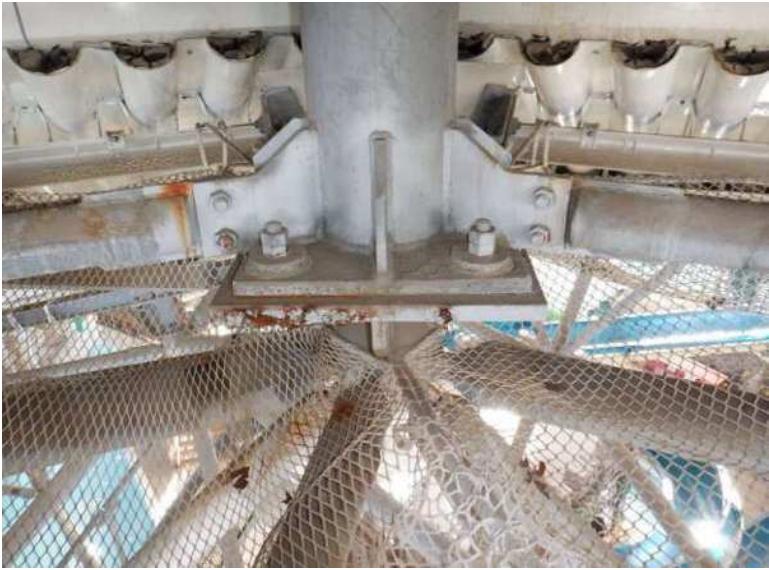
<p>撮影位置 W-3 グローブ上</p> <p>発錆の有無 <input type="checkbox"/>無し <input checked="" type="checkbox"/>軽微 <input type="checkbox"/>重度</p> <p>変形・損傷の有無 <input checked="" type="checkbox"/>無し <input type="checkbox"/>軽微 <input type="checkbox"/>重度</p> <p>その他の異状</p>

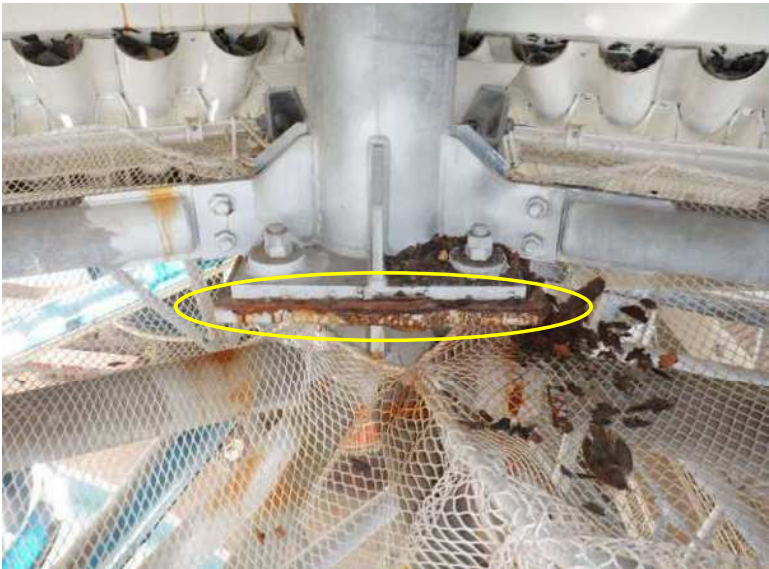
<p>撮影位置 t W-5 グローブ上</p> <p>発錆の有無 <input type="checkbox"/>無し <input type="checkbox"/>軽微 <input checked="" type="checkbox"/>重度</p> <p>変形・損傷の有無 <input type="checkbox"/>無し <input type="checkbox"/>軽微 <input checked="" type="checkbox"/>重度</p> <p>その他の異状 トッププレート部腐食、欠損有り</p>

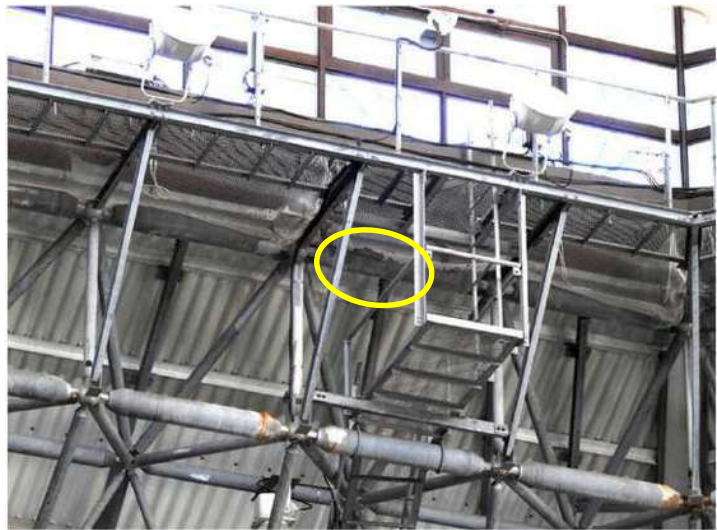
ウレタン断熱材脱落

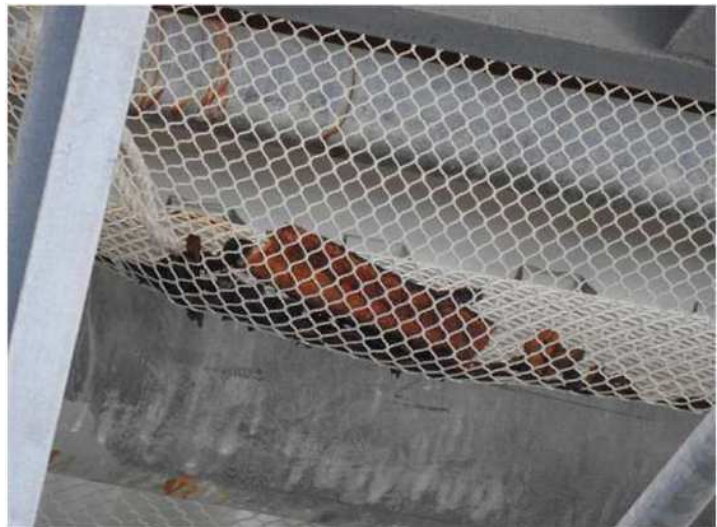
2

※写真番号1の接写

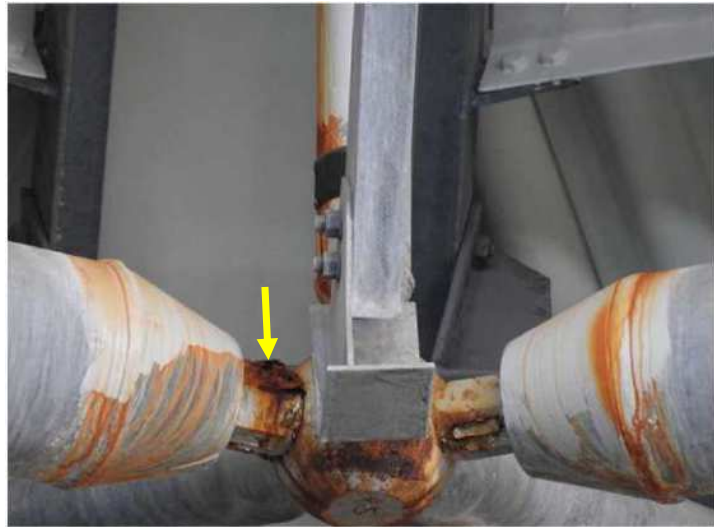
※写真番号3の接写

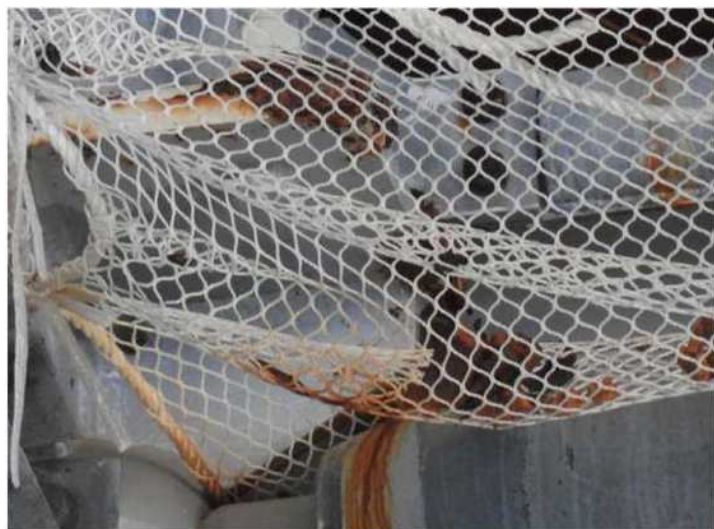
※写真番号5の接写

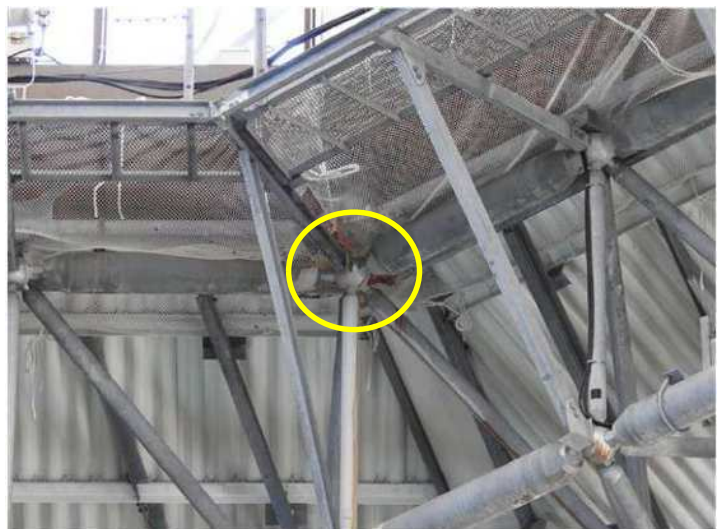
9

二次部材からのもらい錆

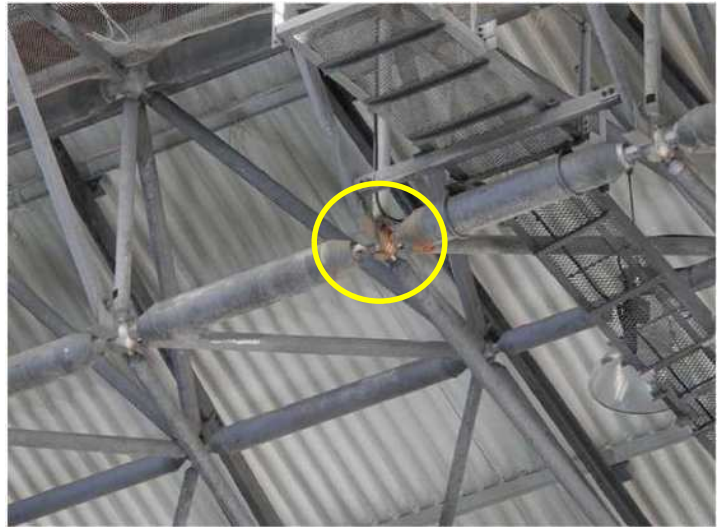
二次部材からのもらい錆

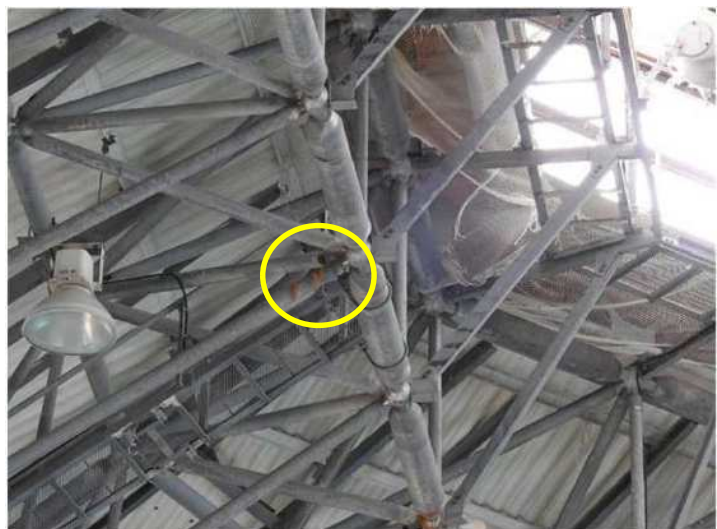
15

もらい錆

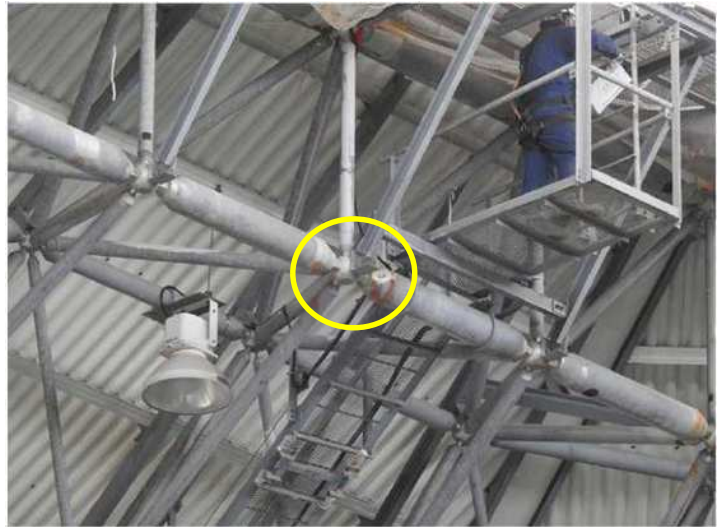
もらい錆

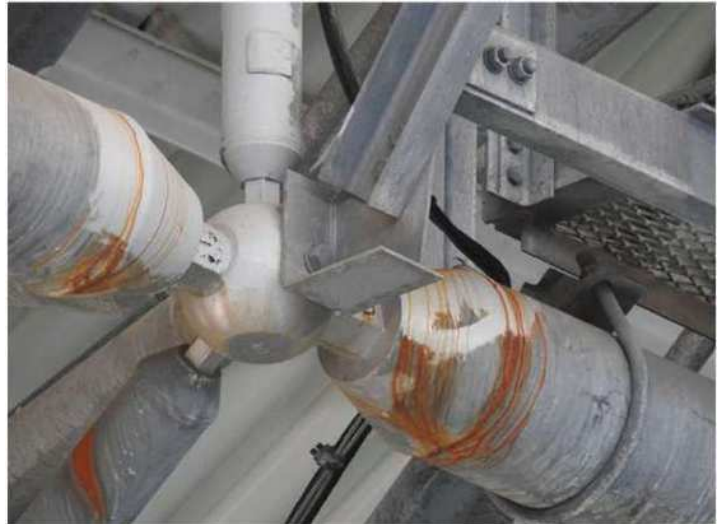
20

※写真番号19の接写

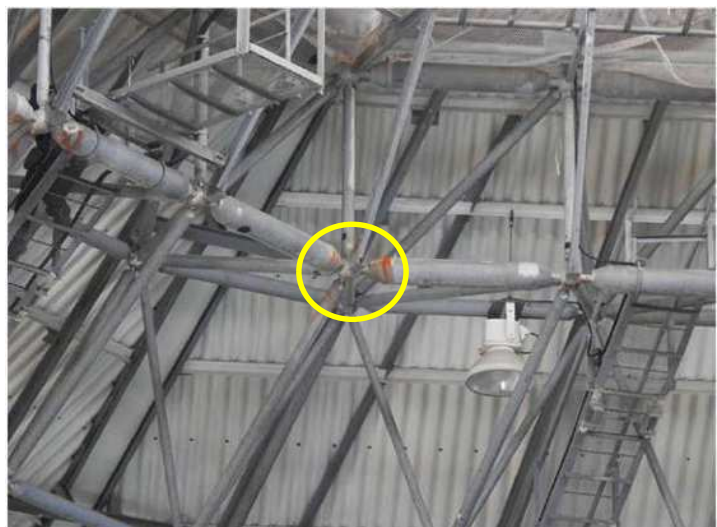
21

もらい錆

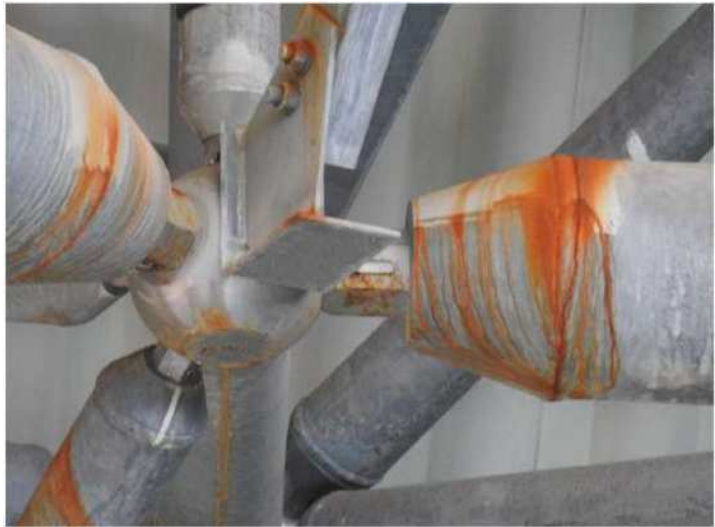
※写真番号21の接写

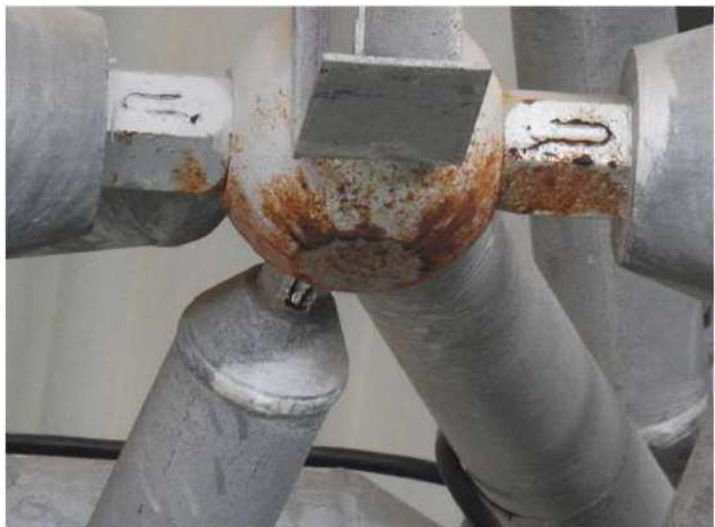
24

※写真番号23の接写

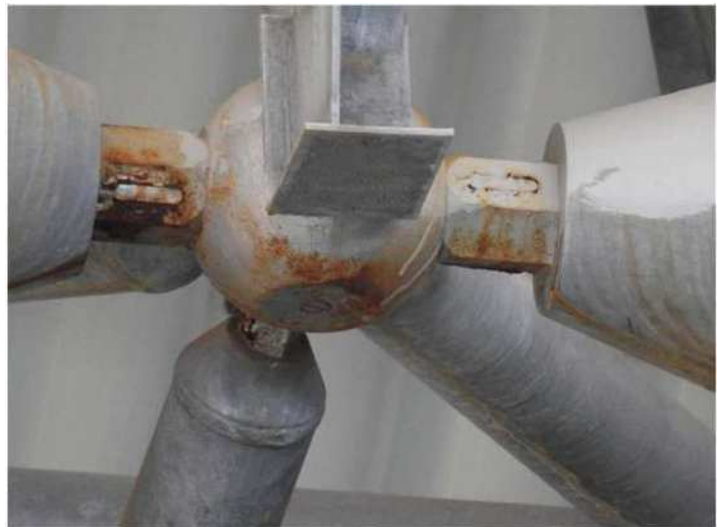
26

※写真番号25の接写

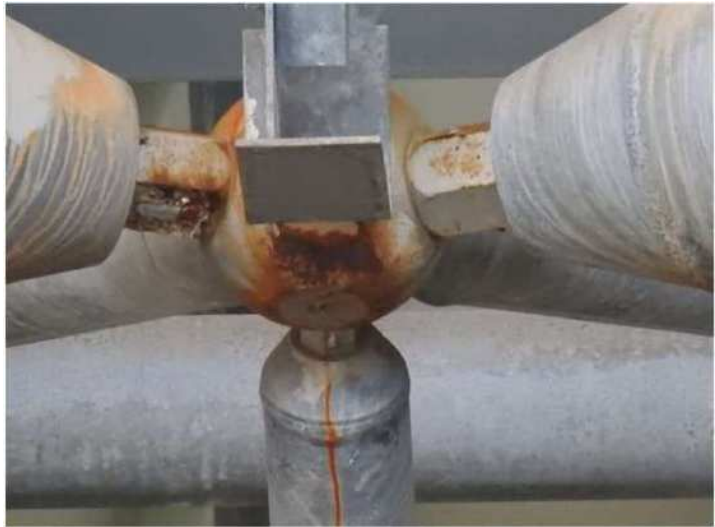
※写真番号27の接写

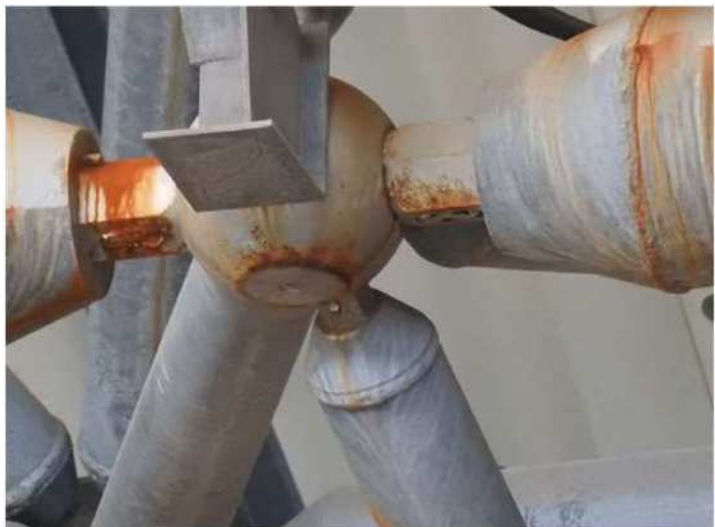
※写真番号29の接写

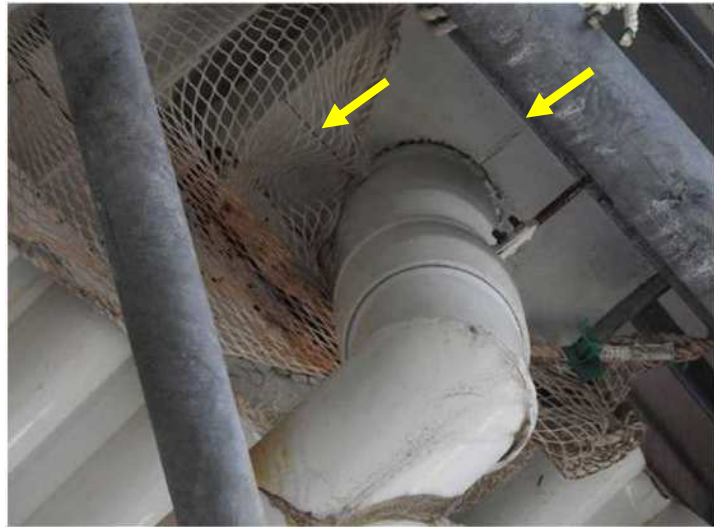
※写真番号45の接写

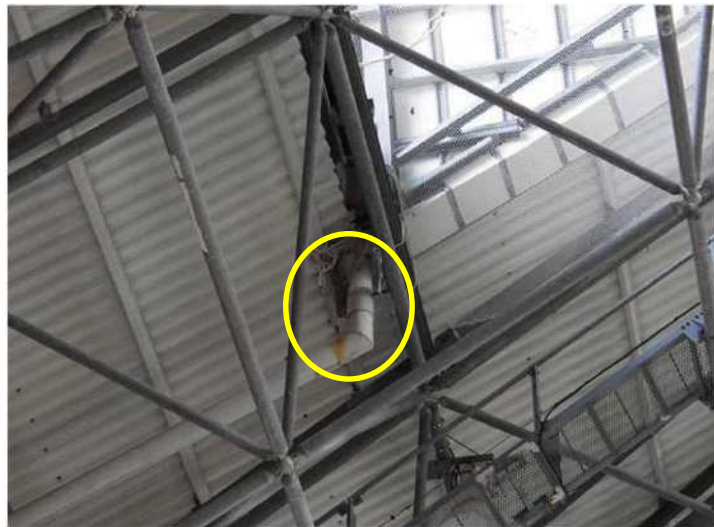
48

※雨樋ソケット部の漏水
※雨樋化粧板の変形・損傷に関しては他
部材による死角の為確認できなかった。

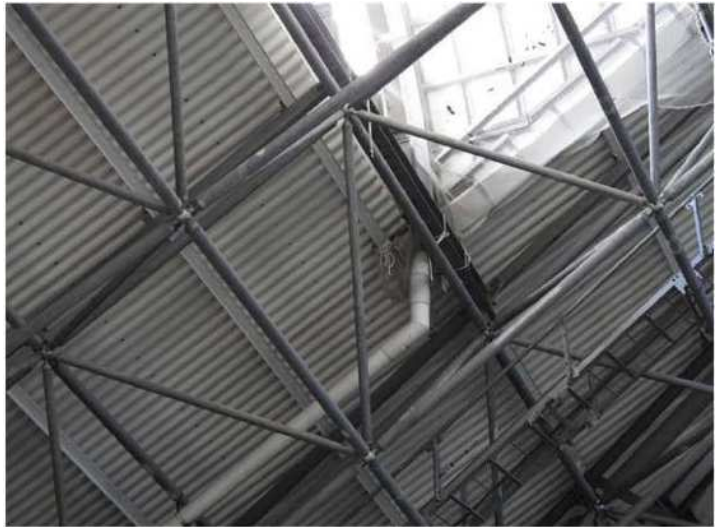
50

※雨樋化粧板の変形・損傷に関しては他部材による死角の為確認できなかった。

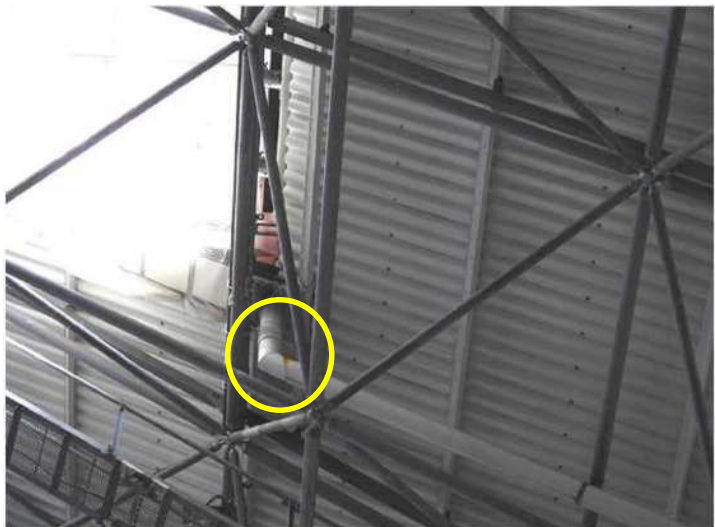
※雨樋ソケット部の漏水
※雨樋化粧板の変形・損傷に関しては他部材による死角の為確認できなかった。

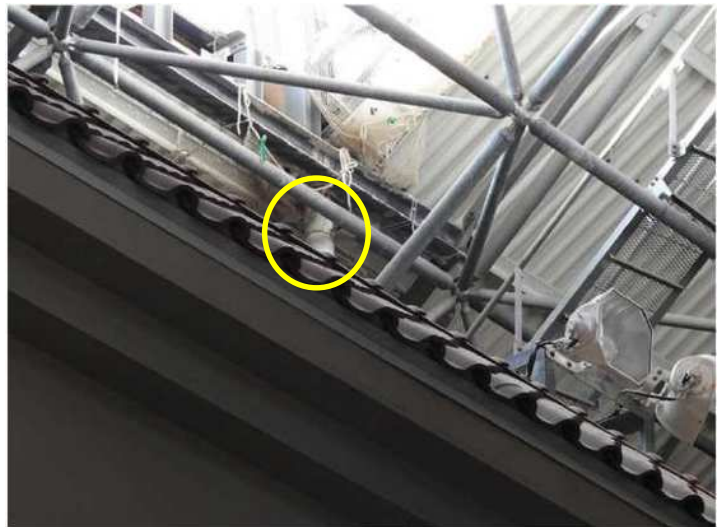
54

※雨樋化粧板の変形・損傷に
関しては他部材による死角の
為確認できなかった。

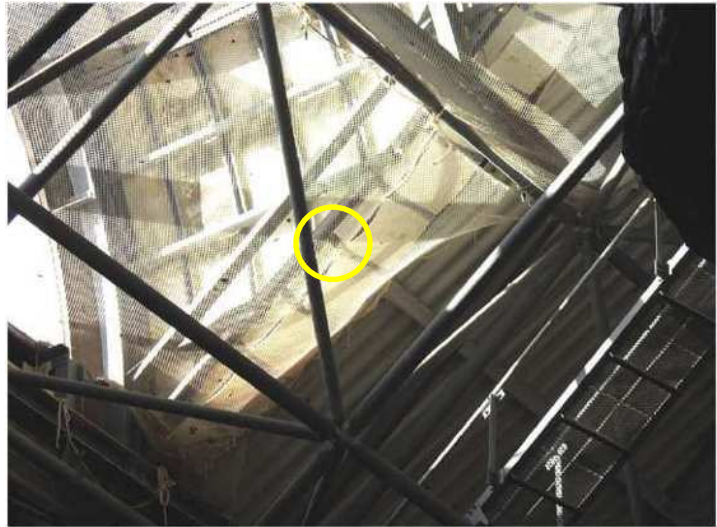
56

**雨樋化粧板変形
落下の危険性有り**

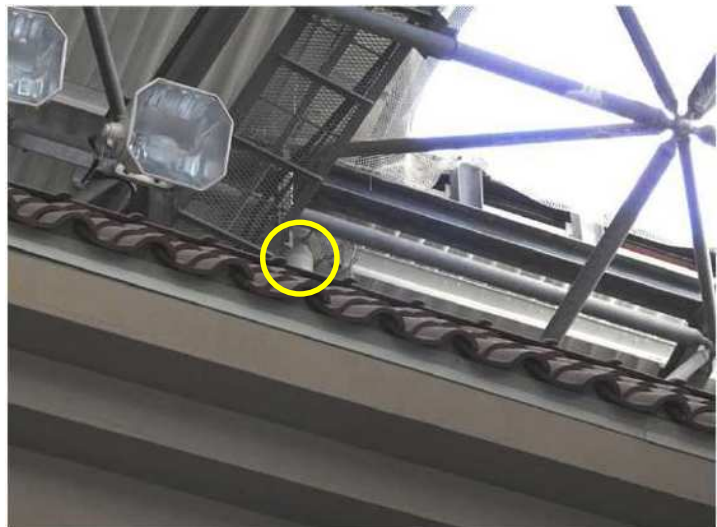
※雨樋化粧板の変形・損傷に
関しては他部材による死角の
為確認できなかった。

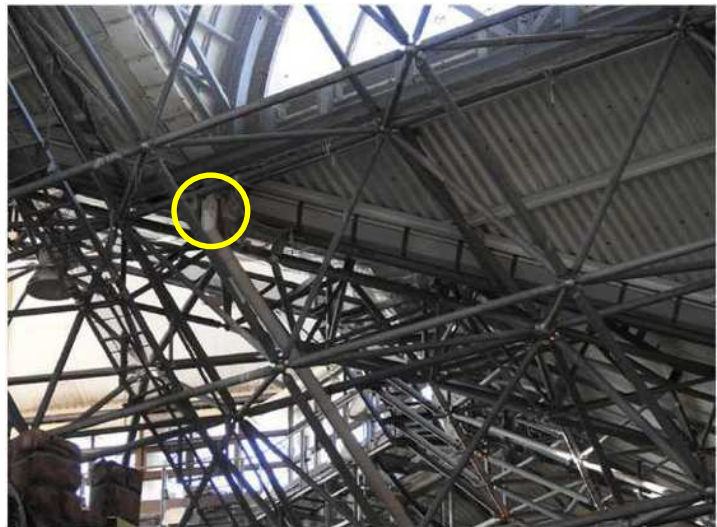
60

※雨樋化粧板の変形・損傷に
関しては他部材による死角の
為確認できなかった。

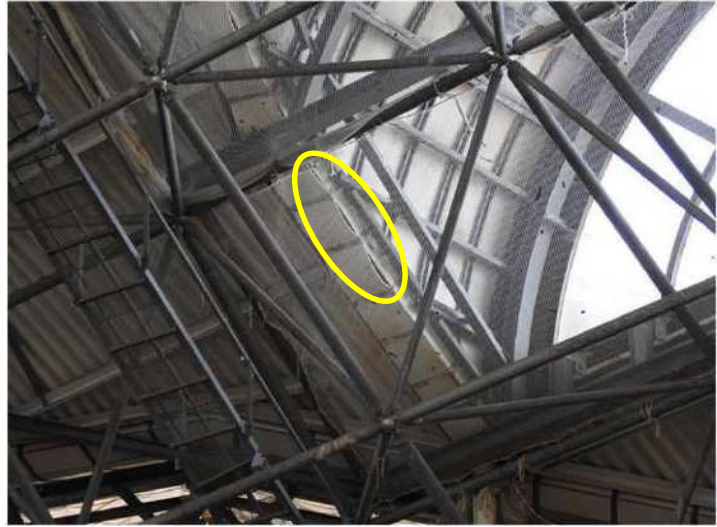
62

**雨樋化粧板変形
落下の危険性有り**

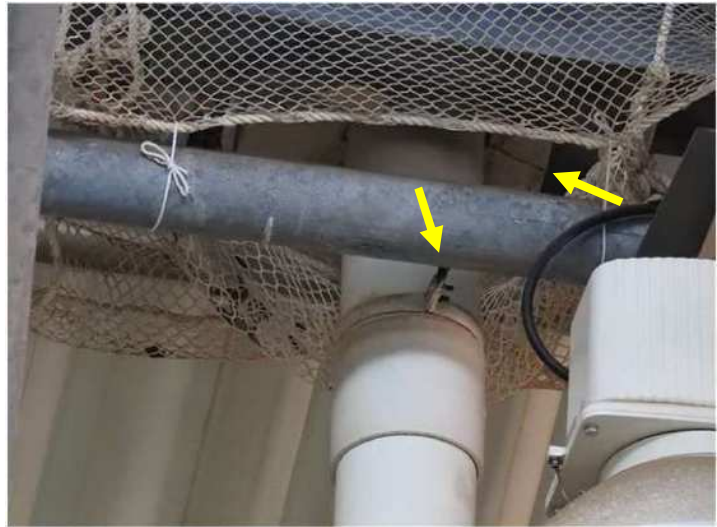
65

※写真番号63の接写

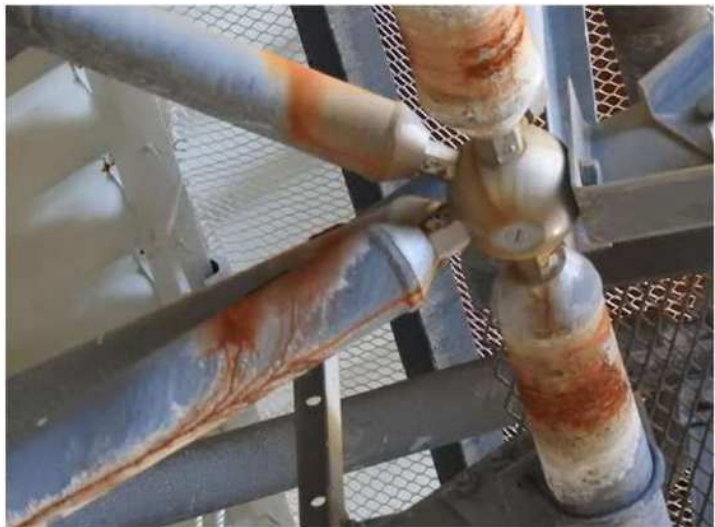
75

※写真番号75の接写

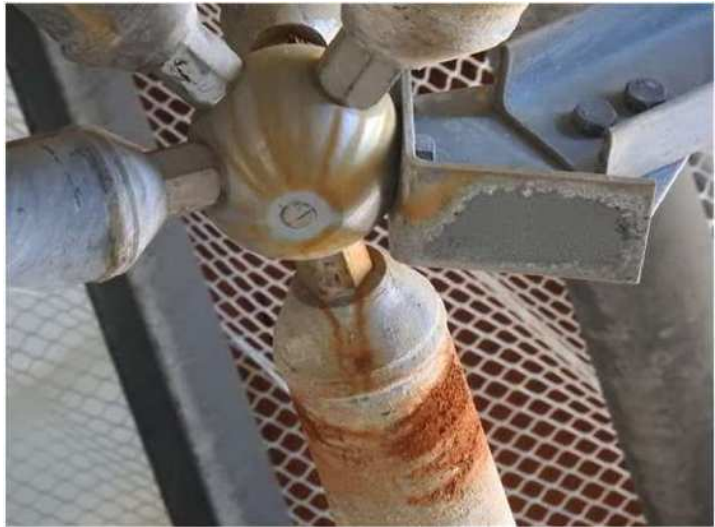
77

※写真番号77の接写

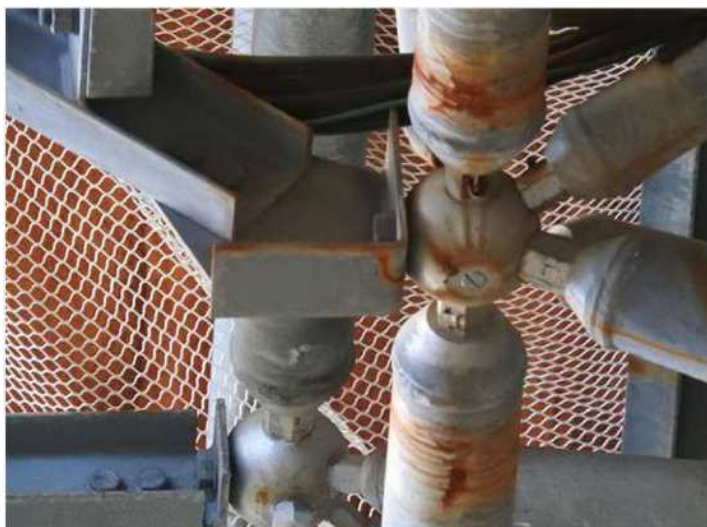
83

グローブ、ワッパー腐食
(断面欠損)

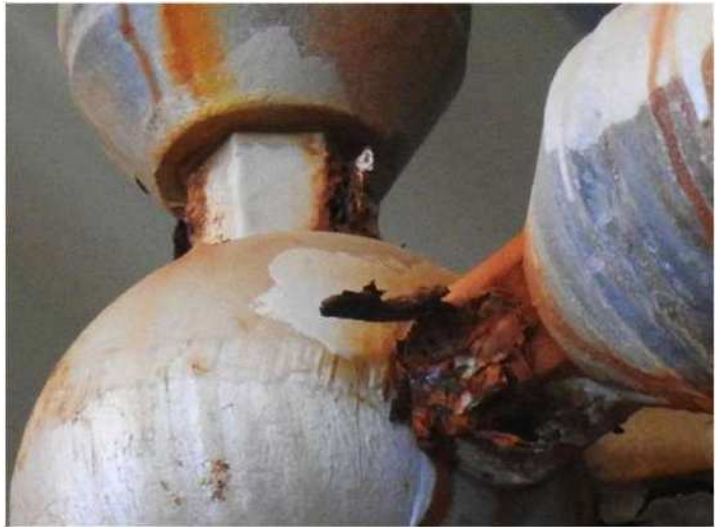
86

ワッパー腐食(断面欠損)

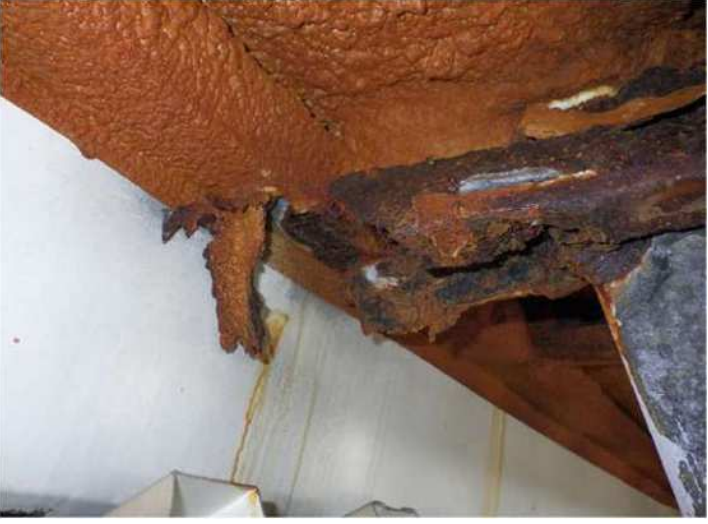
<p>写真番号: 6</p>
<p>撮影内容</p> <p>足場No.1</p> <p>□-50×50</p> <p>□-50×30(縦使い)</p>	<p>撮影内容</p> <p>足場No.1</p> <p>□-50×50</p> <p>□-50×30(縦使い)</p> <p>写真番号4の接写</p>
<p>撮影内容</p> <p>足場No.1</p> <p>□-50×50</p> <p>□-50×30(縦使い)</p> <p>縦使い材腐食破断</p> <p>写真番号4の接写</p> <p>縦使い材と□-50×50材の接合形式腐食により不明</p>

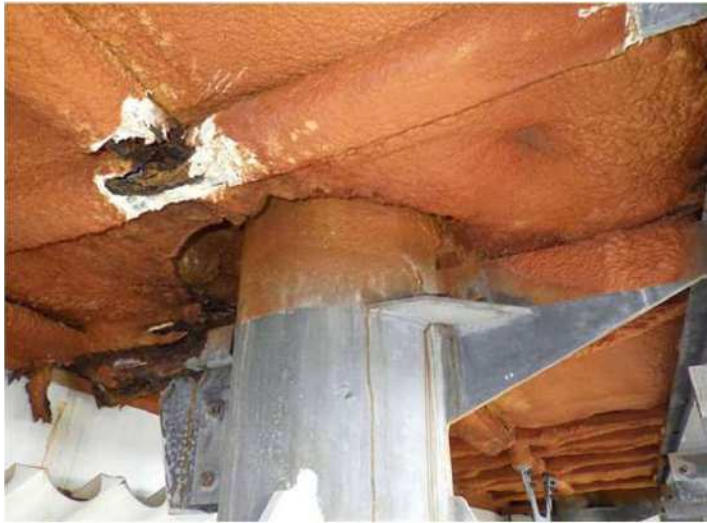
写真番号: 10

□-50×30(横使い)

横使い材接合部腐食顕著

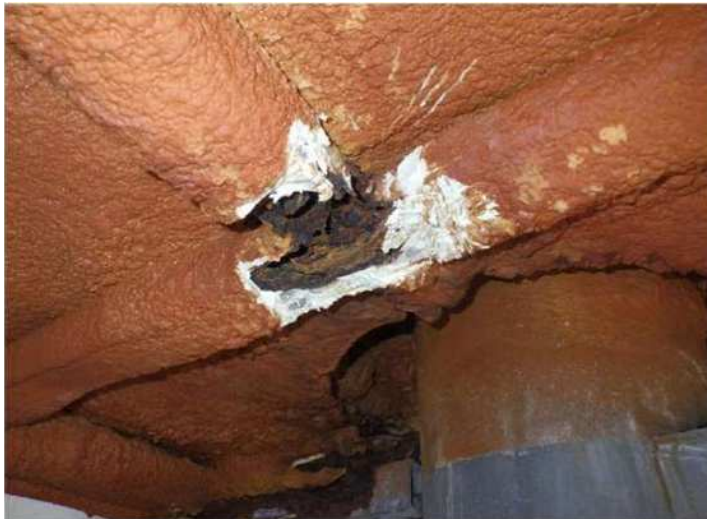
写真番号: 11

横使い材接合部腐食顕著

写真番号10の接写

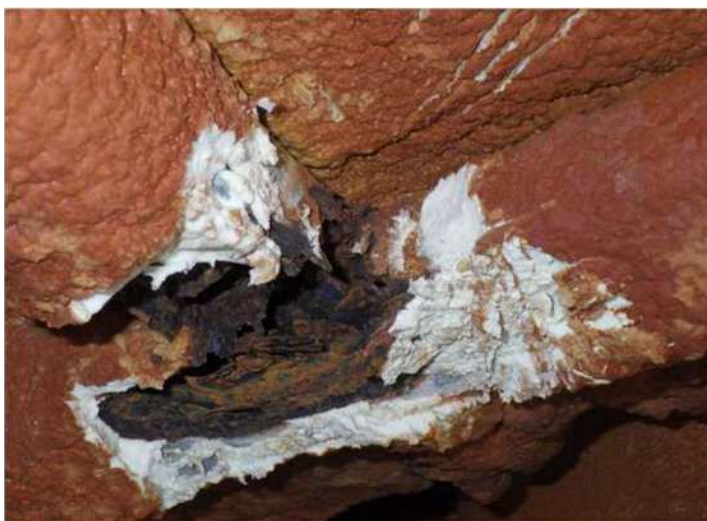
写真番号: 12

横使い材接合部腐食顕著

写真番号10の接写

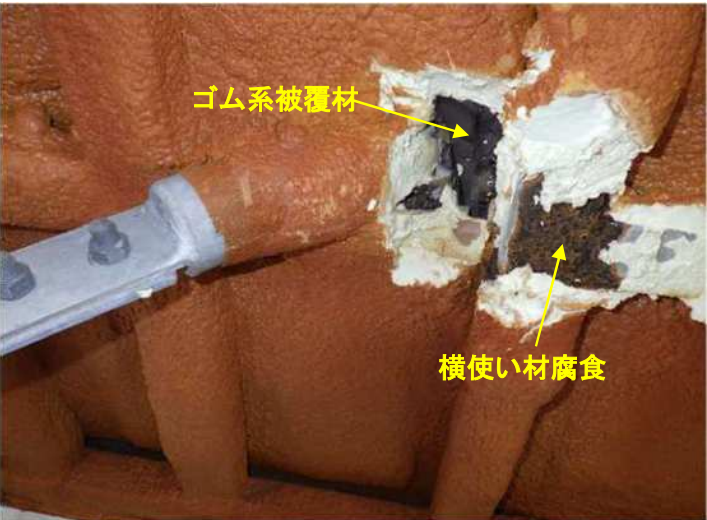
<p>写真番号: 15</p>
	<p>撮影内容</p>
<p>足場No.1</p>	<p>□-50×30(横使い)</p>
<p>部材構成状況</p>	<p>横使い材と斜材接合部腐食 ウレタン材裏面にゴム系被覆処理あり</p>
	<p>撮影内容</p>
	<p>足場No.1</p>
	<p>□-50×30(横使い)</p>
	<p>写真番号14の接写</p>

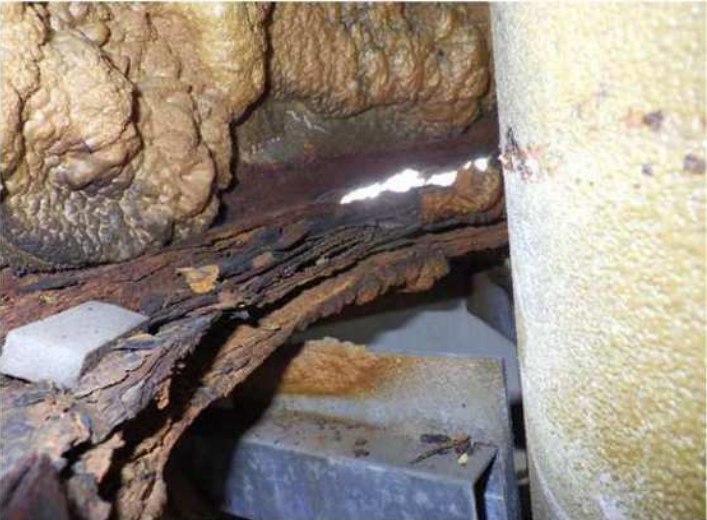
<p>写真番号: 32</p> <p>撮影内容</p> <p>足場No.2</p> <p>柱</p> <p>窓台内部状況</p> <p>板材腐食著しい</p> <p>腐食した材料が柱ベースプレート上に堆積している。</p>

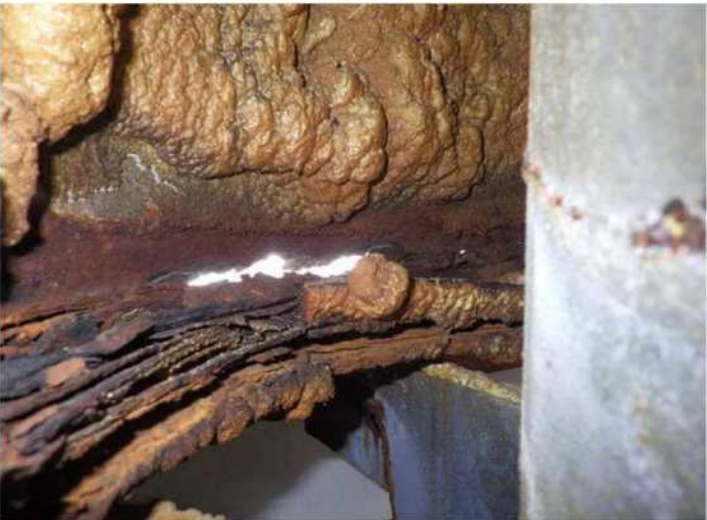
<p>写真番号: 33</p> <p>撮影内容</p> <p>足場No.2</p> <p>柱</p> <p>窓台内部状況</p> <p>板材腐食著しい</p> <p>腐食した材料が柱ベースプレート上に堆積している。</p>

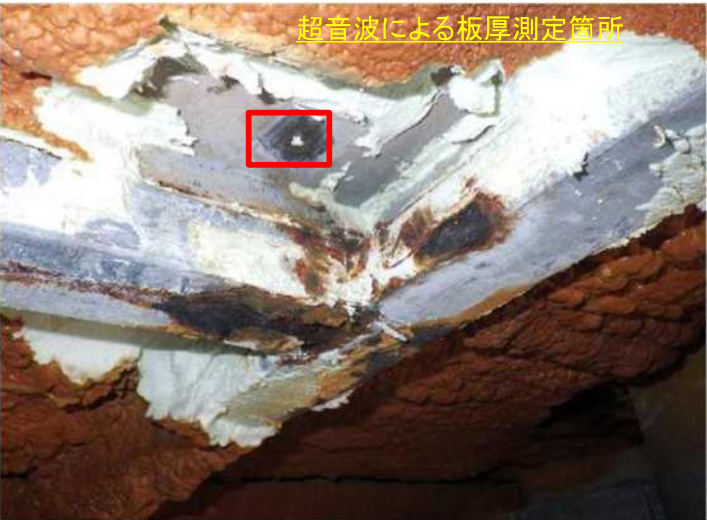
<p>写真番号: 36</p>
<p>撮影内容</p>	
<p>足場No.2 □-50×30(横使い) 横使い材の接合部腐食 著しい 断面欠損 天井板厚 t=1.9mm</p>

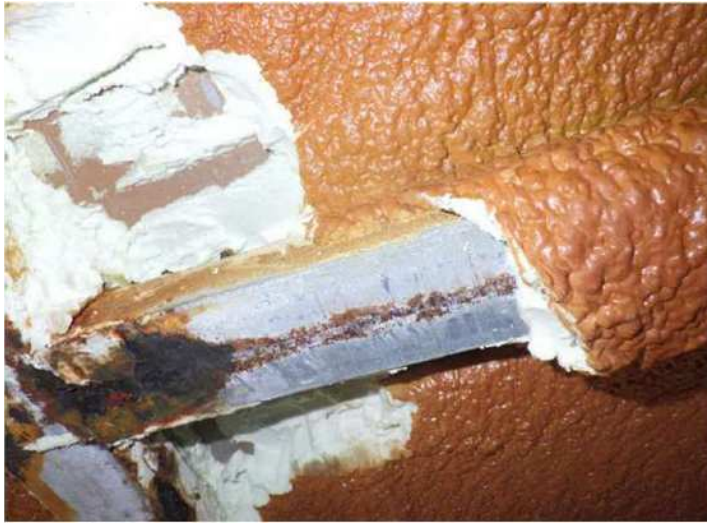
写真番号: 37

□-50×30(横使い)

写真番号34の接写
横使い材の接合部腐食
著しい 断面欠損

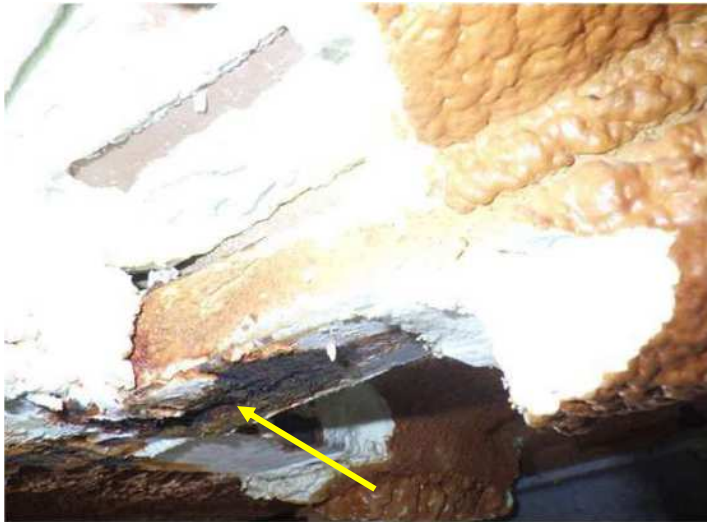
写真番号: 38

写真番号34の接写
横使い材の接合部腐食
著しい 断面欠損

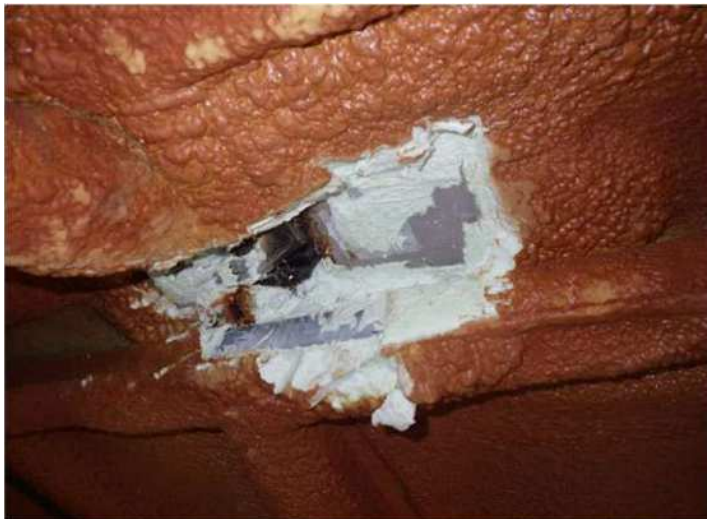
写真番号: 39

横使い材の接合部腐食
著しい 断面欠損
