深谷グリーンパーク・パティオ

主要構造部緊急調査等業務委託

調査報告書

株式会社 相和技術研究所

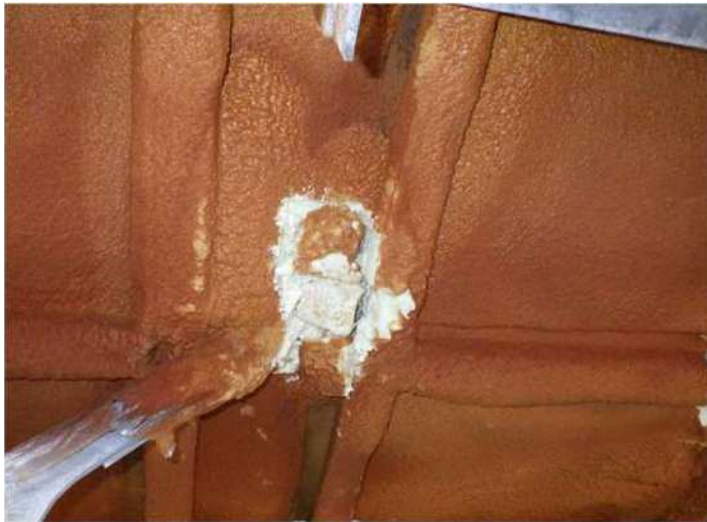
写真番号: 50

ウレタン除去部補修

写真番号49の接写

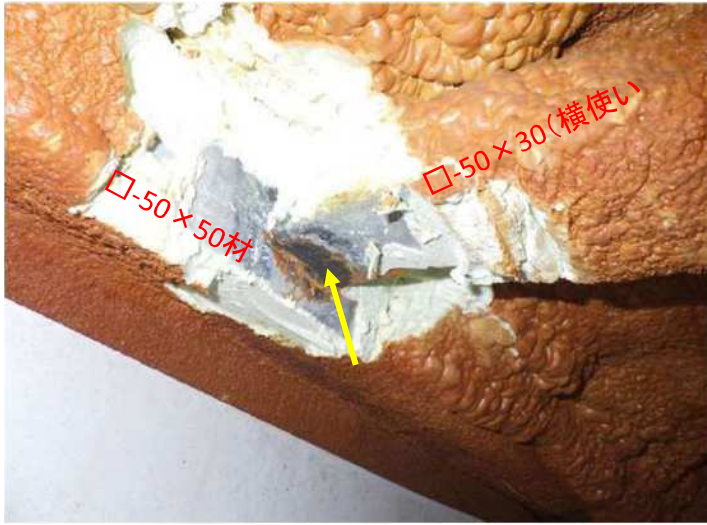
写真番号: 55

写真番号54の接写
横使い材接合部腐食

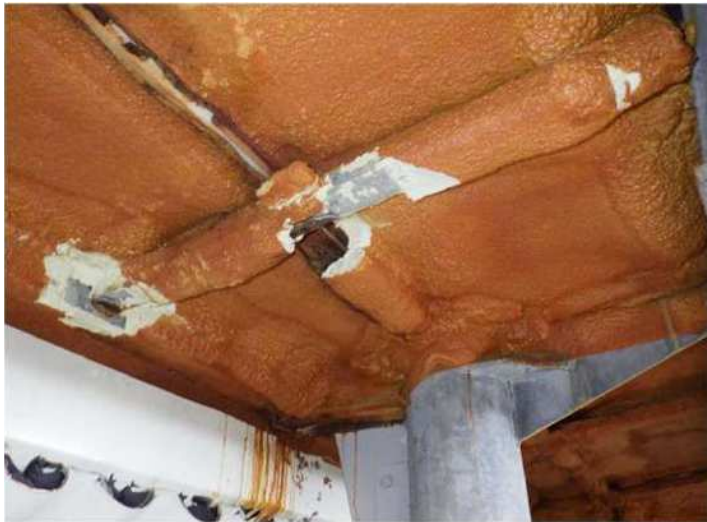
写真番号: 56

横使い材腐食破断

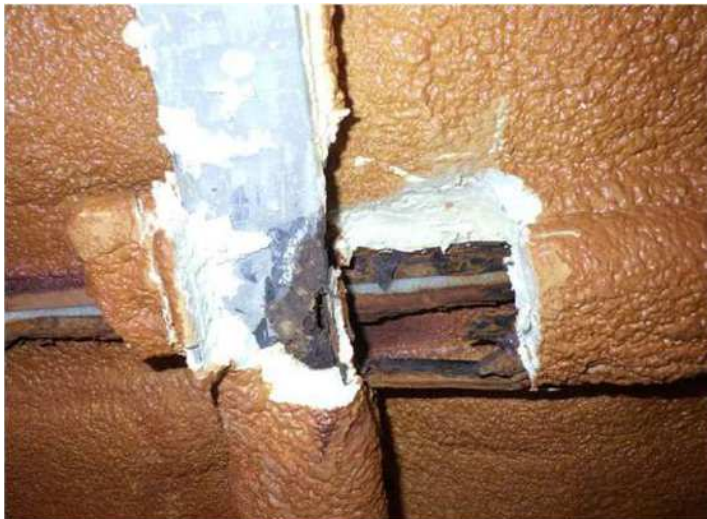
写真番号: 57

写真番号56の接写
横使い材腐食破断

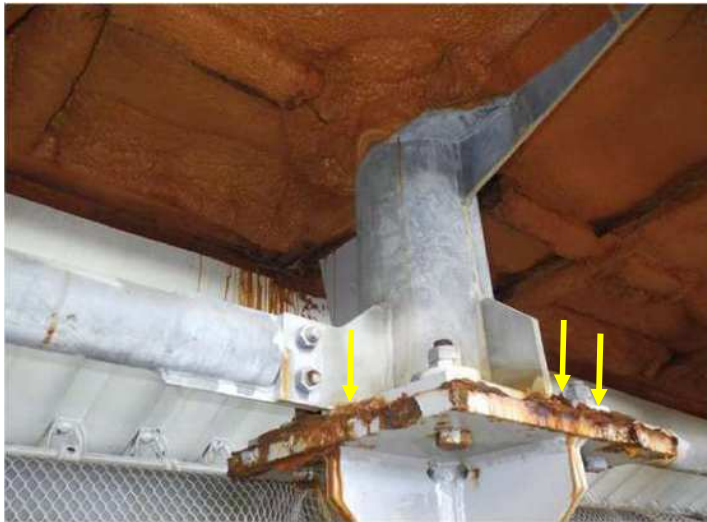
写真番号: 62

床組み部材からの錆汁、
腐食破片がベースプレー
トに堆積

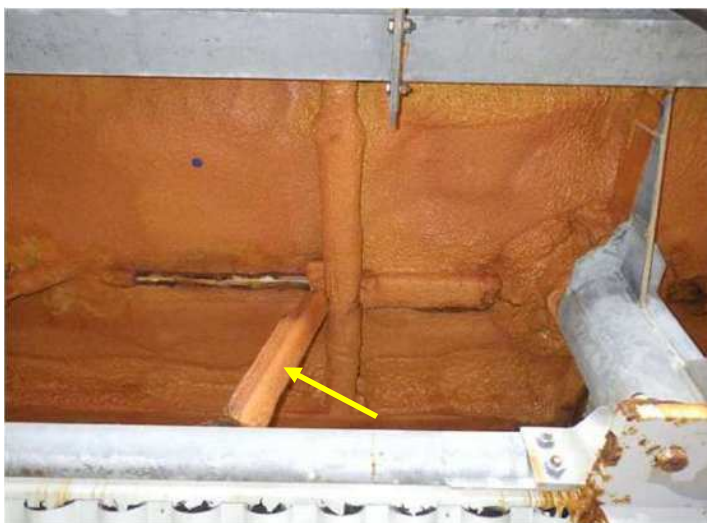
写真番号: 63

横使い材が剥離

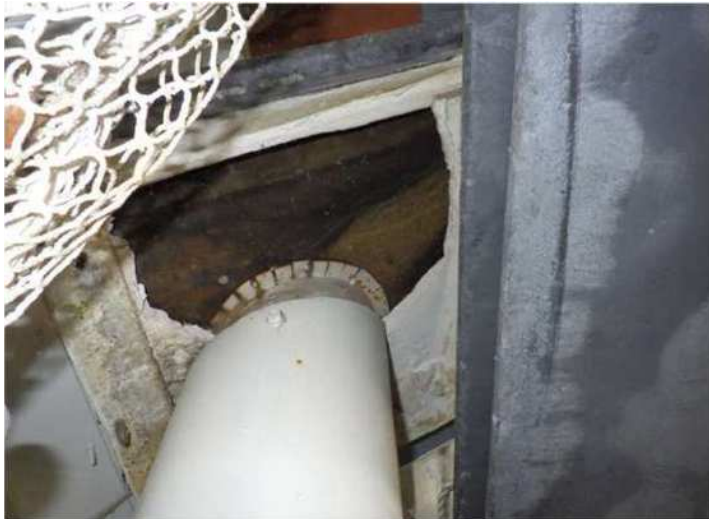
写真番号: 74

剥落の危険性がある
化粧板除去後

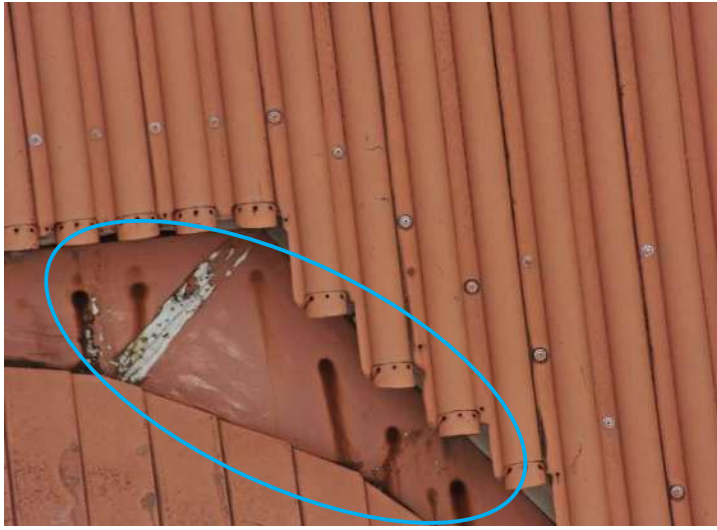
写真番号: 4

発錆

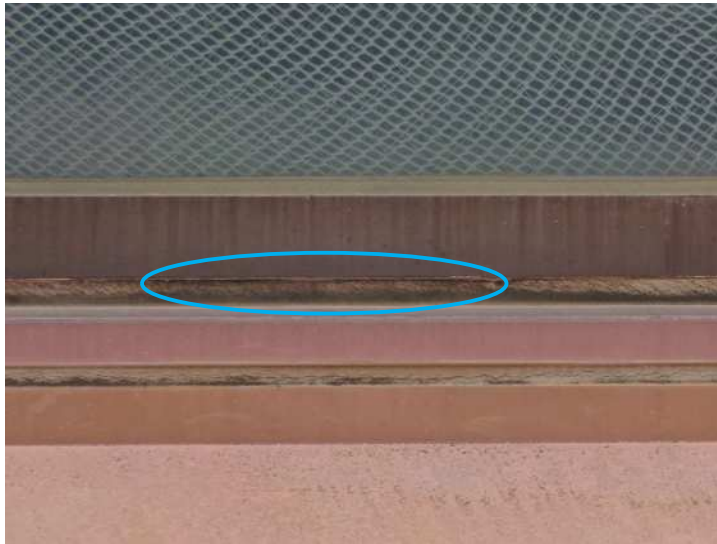
写真番号: 5

シーリング剥離

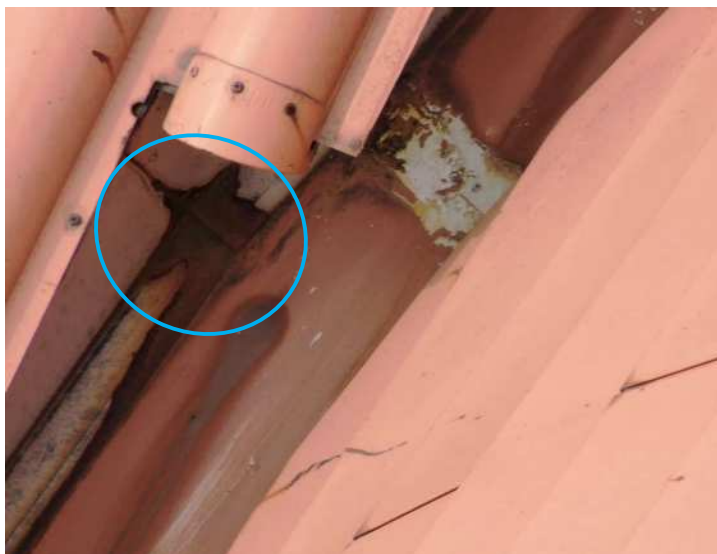
写真番号: 9

発錆

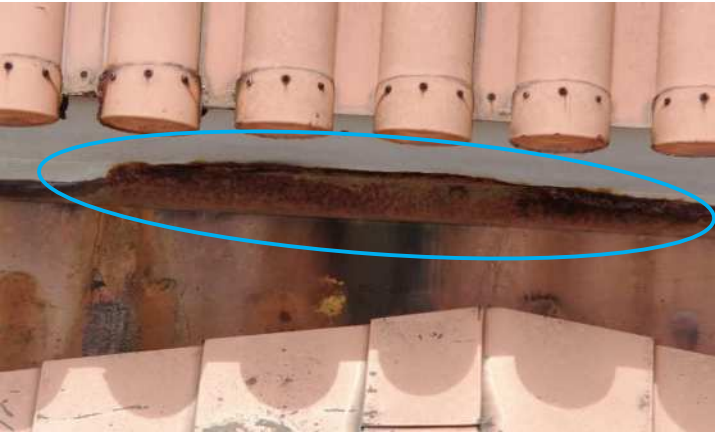
写真番号: 15

上面

発錆

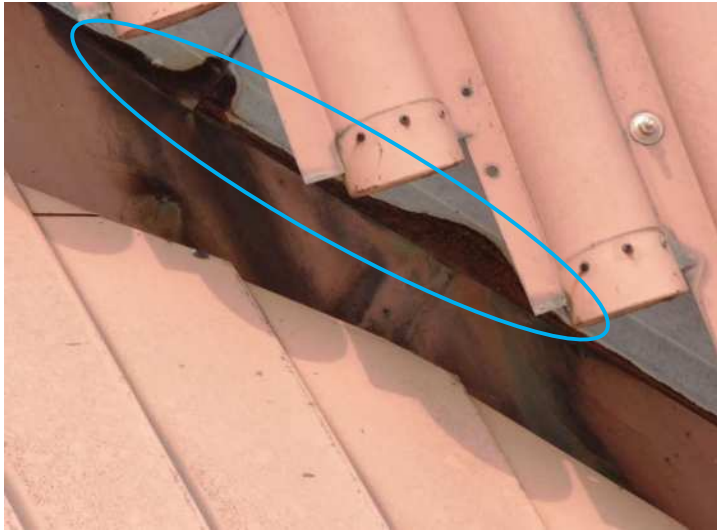
写真番号: 16

上面

発錆

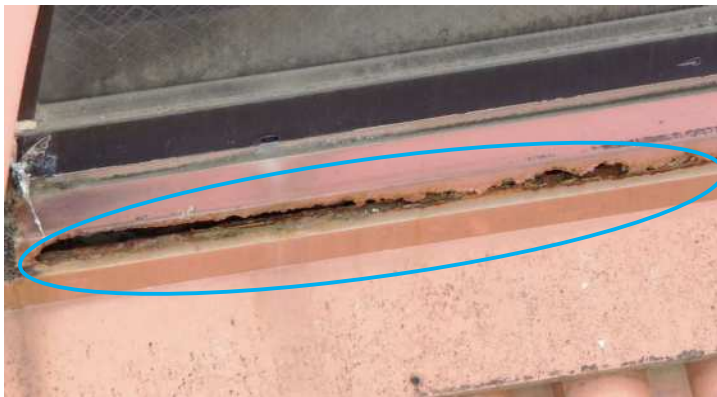
写真番号: 17

腐食(孔食)

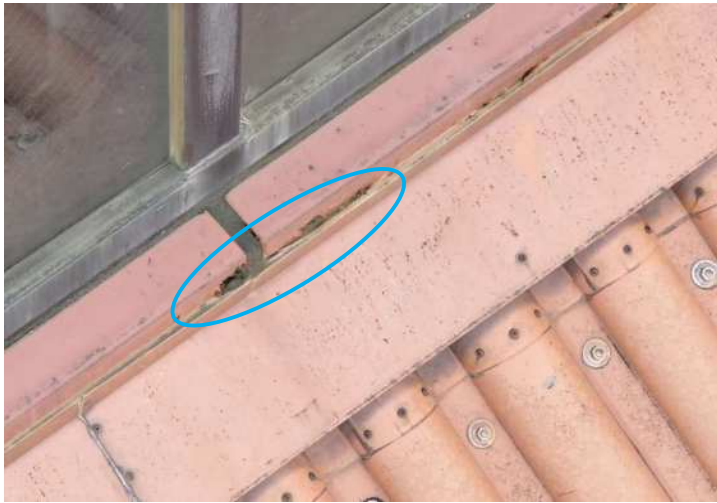
写真番号: 19

前面

腐食(孔食)

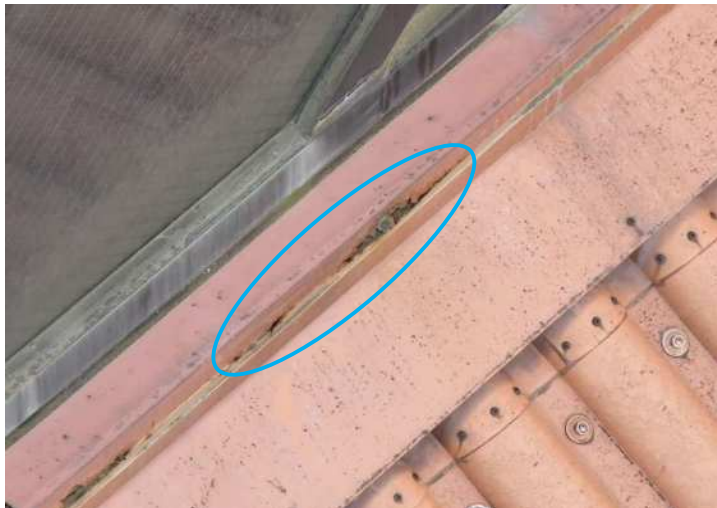
写真番号: 20

前面

腐食(孔食)

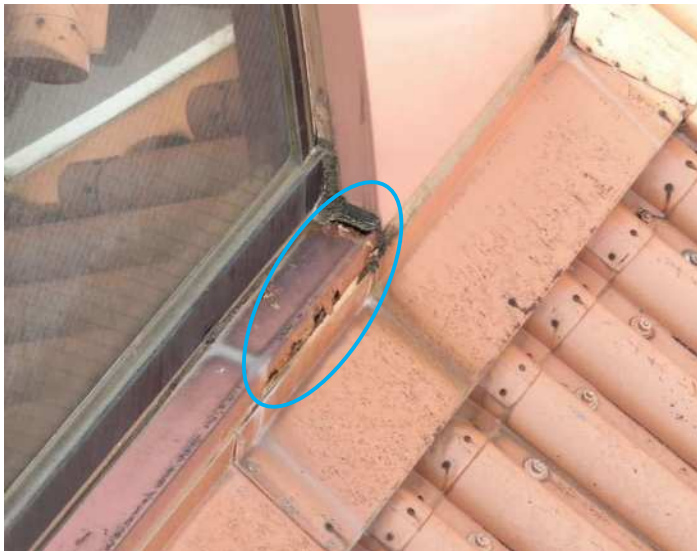
写真番号: 21

腐食(孔食)

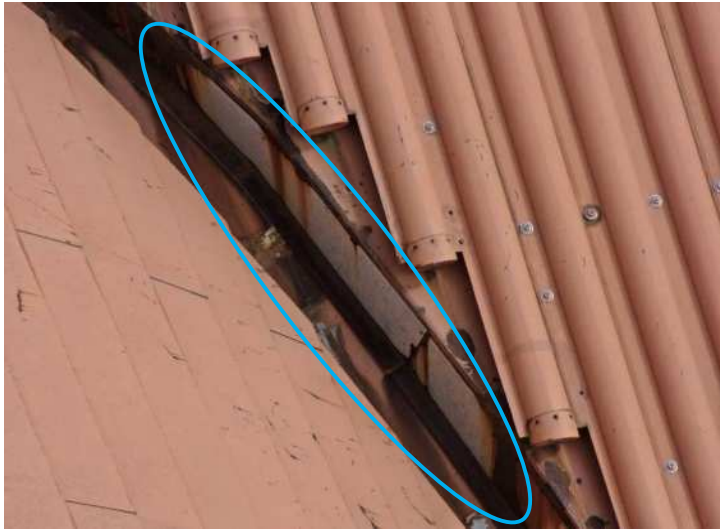
写真番号: 25

上面

発錆

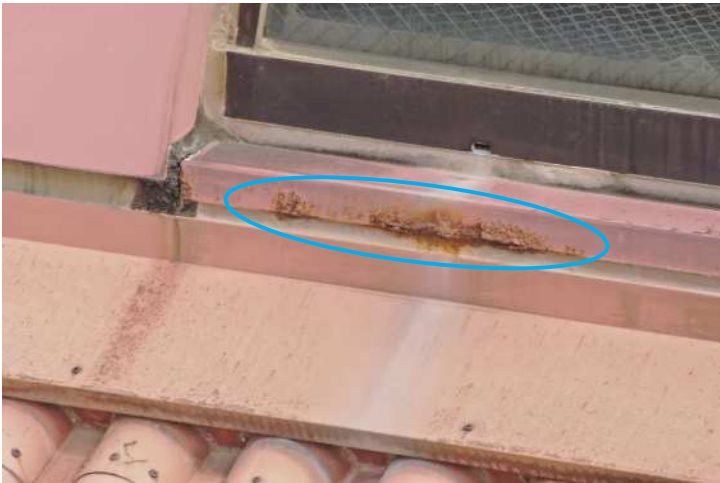
写真番号: 26

前面

発錆

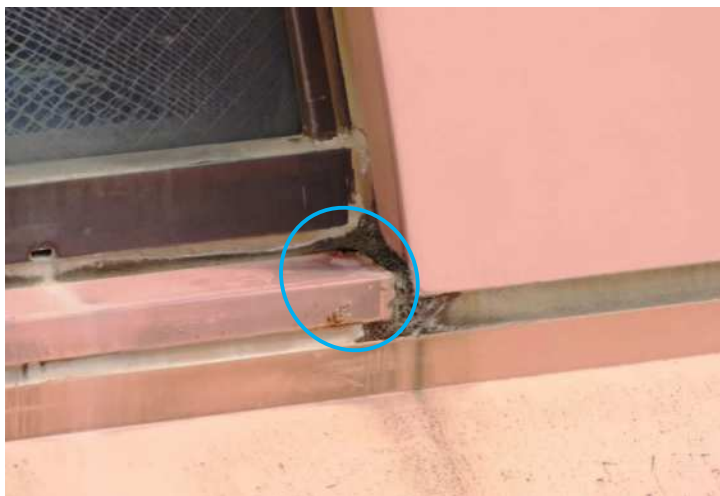
写真番号: 27

前面

発錆

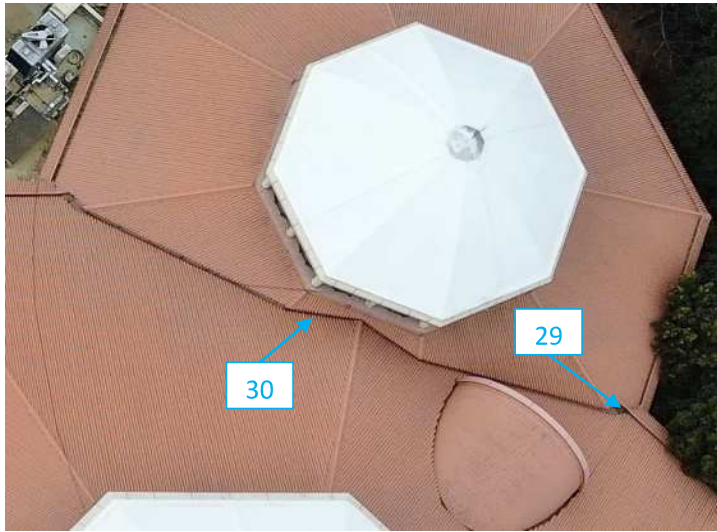
写真番号: 28

小プールジョイント部

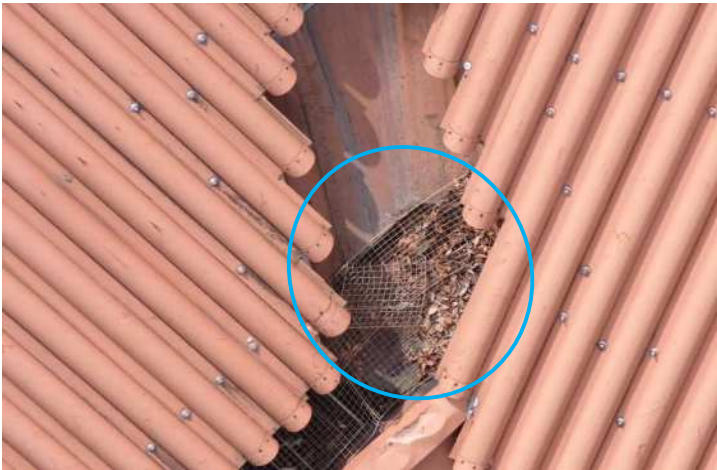
写真番号: 29

小プールジョイント部

排水口周り
