# 調査報告書

深谷市グリーンパーク・パティオ内スライダー等劣化調査  
—鉄骨階段・ウォータースライダー—

2024年3月

株式会社 相和技術研究所 一級建築士事務所

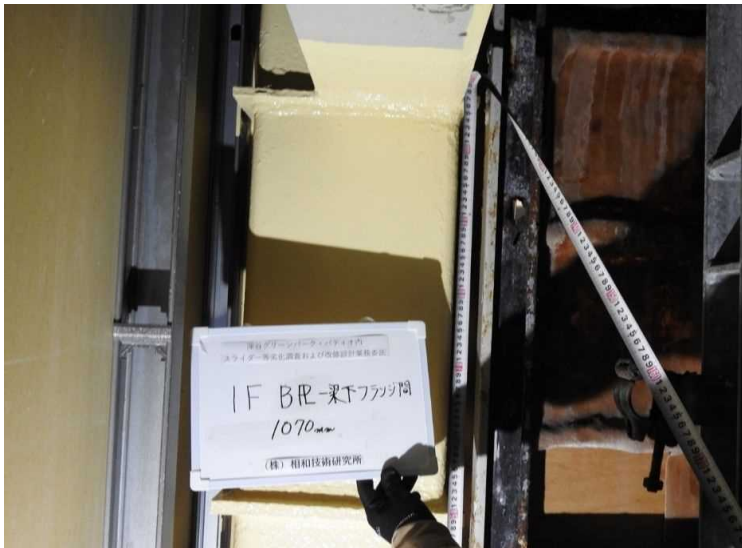
| | 写真番号: 13 |

| | <p>B PLT／H鋼梁下フランジ</p> <p>間隔 1070mm</p> |

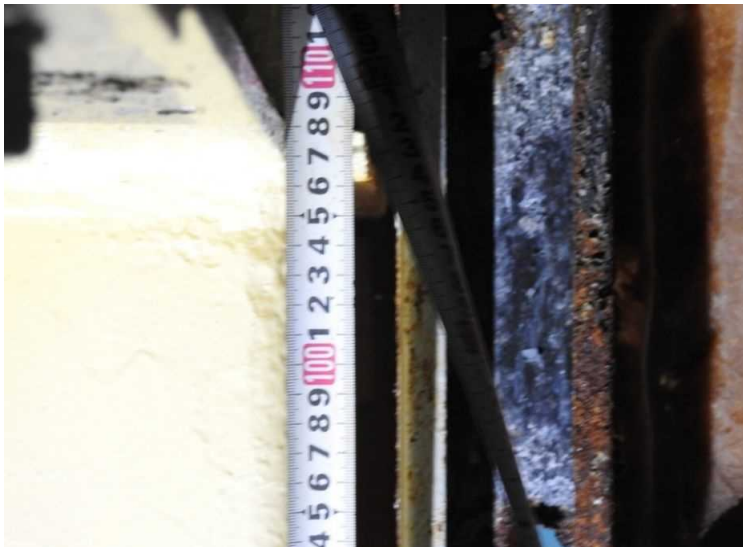
| | 写真番号: 14 |

| | <p>B PLT／H鋼梁下フランジ</p> <p>間隔 1070mm</p> |

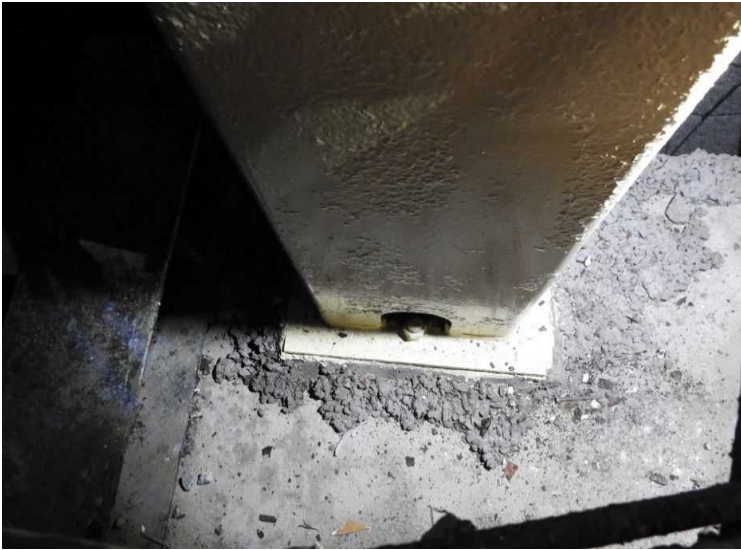
| | 写真番号: 19 |

| | 撮影内容<br><br>H鋼柱ベースプレート<br>アンカーボルト健全 |

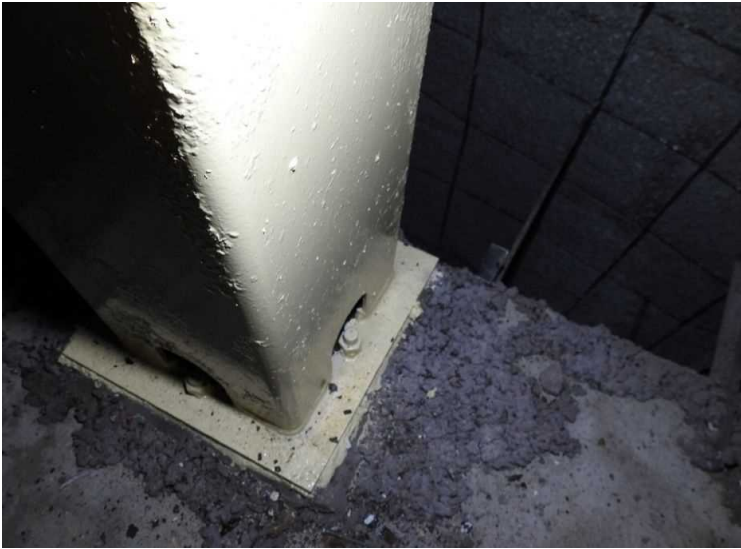
| | 写真番号: 20 |

| | 撮影内容<br><br>H鋼柱ベースプレート<br>アンカーボルト健全 |

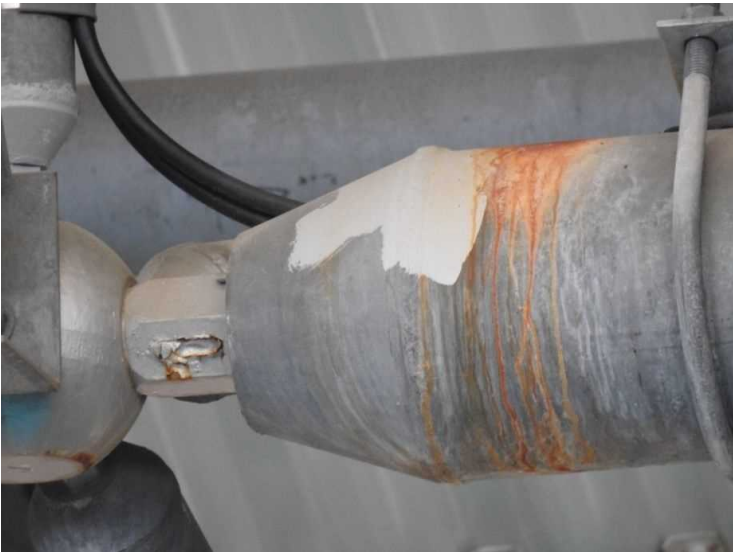
| | 写真番号: 76 |

| | 錆汁付着 |

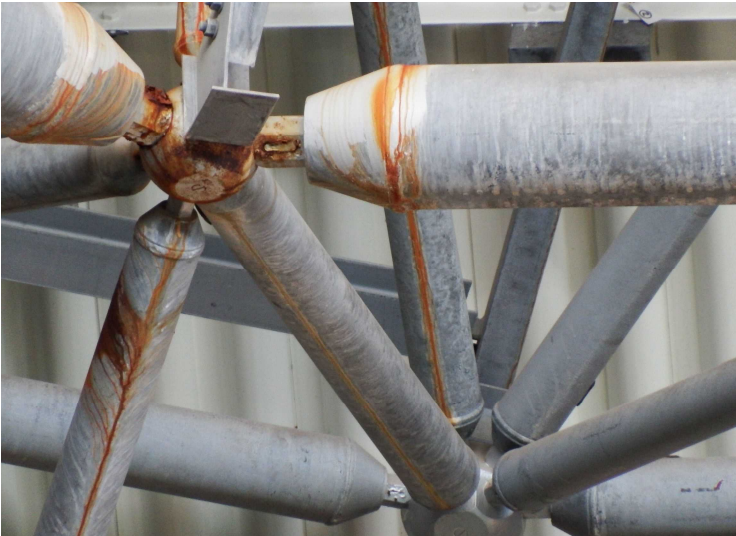
| | 写真番号: 80 |

| | 錆汁顕著 |

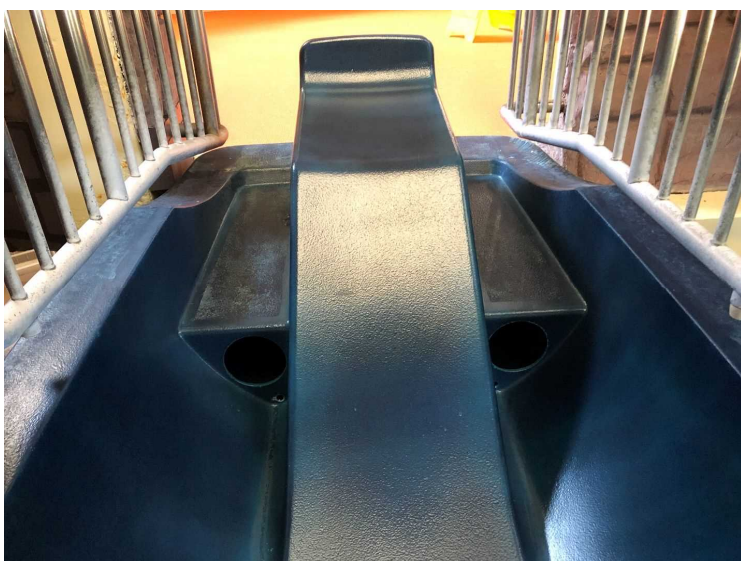
写真⑨ スライダー(B)スタート部

スタート部問題無し  
安全柵に一部錆発生

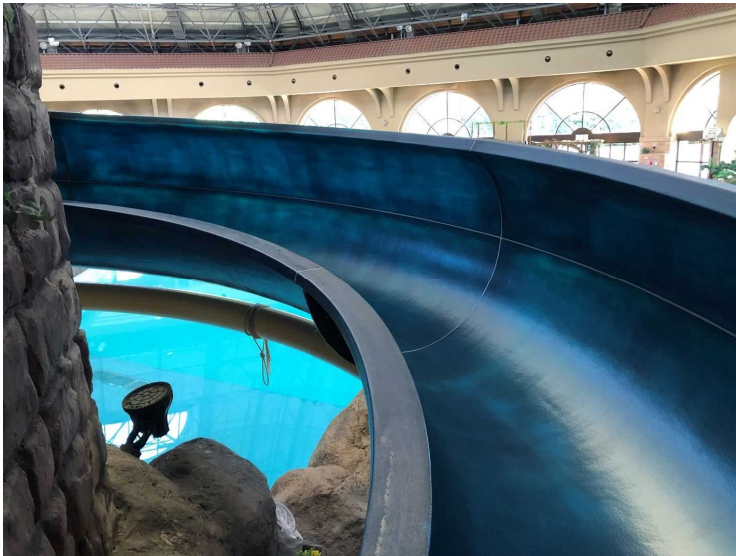
写真⑩ スライダー(B)滑走面

滑走面・コーキング共問題無し

ウォータースライダーについてはフリューム部と鉄骨架台を接続するボルトに腐食が散見されること、フリューム部の経年が約 30 年経年していることを考慮して更新することが望ましいと判断する。フリューム部を支持する鉄骨架台については劣化状況が良好であることから問題ないものとする。
