深谷グリーンパーク・パティオ

主要構造部緊急調査等業務委託

調査報告書

株式会社 相和技術研究所

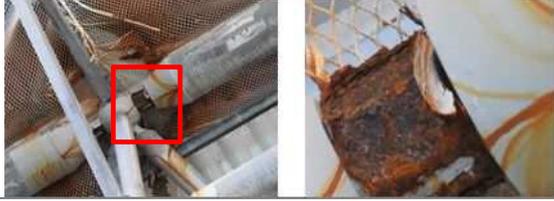
【発錆の有無】 ■重度 【変形・損傷の有無】 ■重度

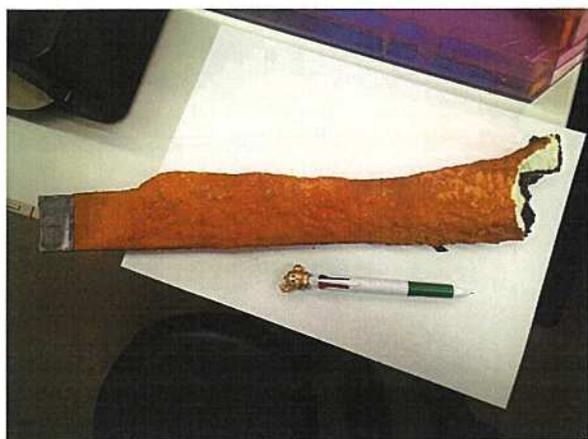
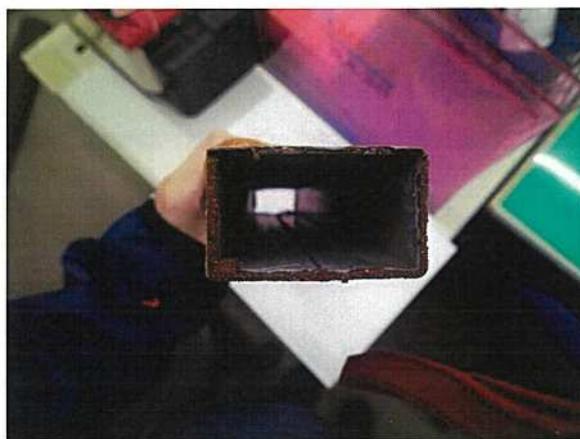
落下物 A (写真)

先般の落下物 A については外装パネルの支持部材が外装パネル取り合い部のシーリングが劣化したことによる漏水に起因して腐食が発生し、部材の重さに耐えきれず断熱材の発泡ウレタン吹付材と共に剥がれ落ちたものと推察される。また、落下物 B については屋根取り合い部に設けた雨樋の化粧仕上材の繊維系ボードが樋からの雨漏りによって劣化し、自重に耐えられずに崩れ落ちたものと思われる。いずれの落下物も重量があるため、プール利用者がいる状況で高所から落下した場合はけが等のリスクがかなり高いと考えられる。従って、プールの開放に際しては現状をふまえた改修工事を行う必要があると判断する。

- ① トラス上部金属部材の発錆原因の解決（外装パネル改修）
- ② 発錆、腐食した部材の取り換え
- ③ 錆の除去と再塗装
- ④ 雨樋の漏水対策と仕上材の取り換え
- ⑤ 落下物による危険防止対策の強化

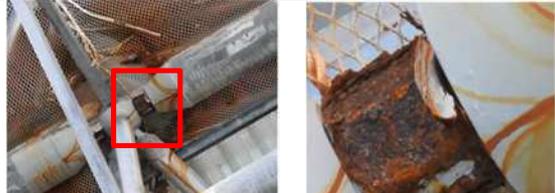
【発錆の有無】 ■重度 【変形・損傷の有無】 ■重度

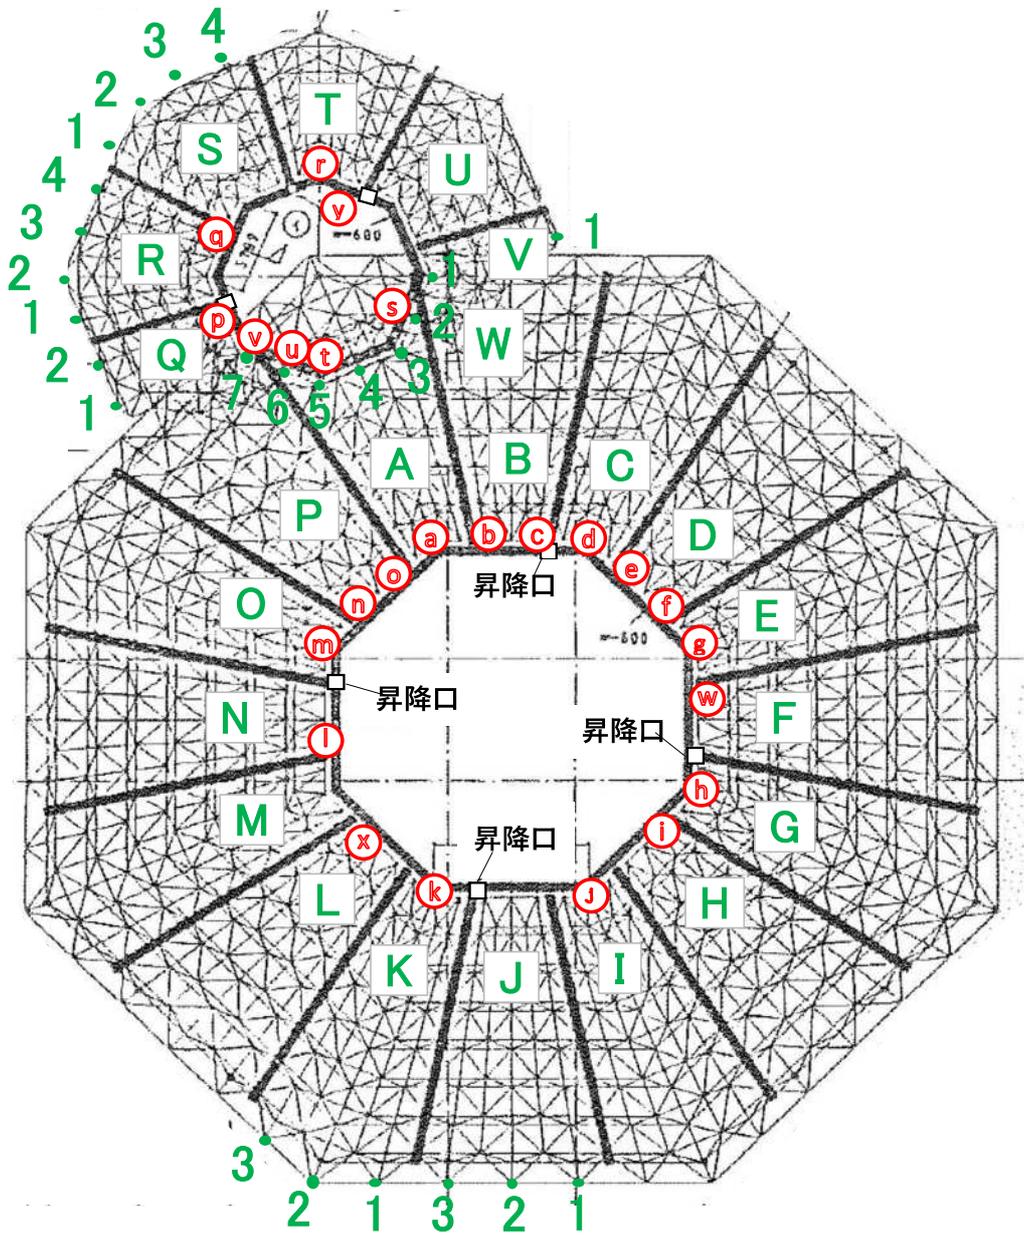
目視検査異常部検出位置詳細図

重度判定箇所: (a) ~ (y)

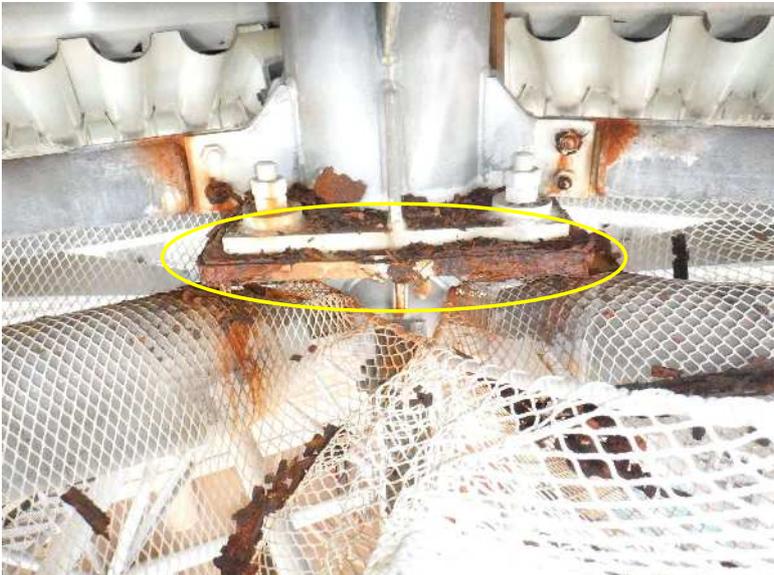
ワッパー部腐食、欠損有り

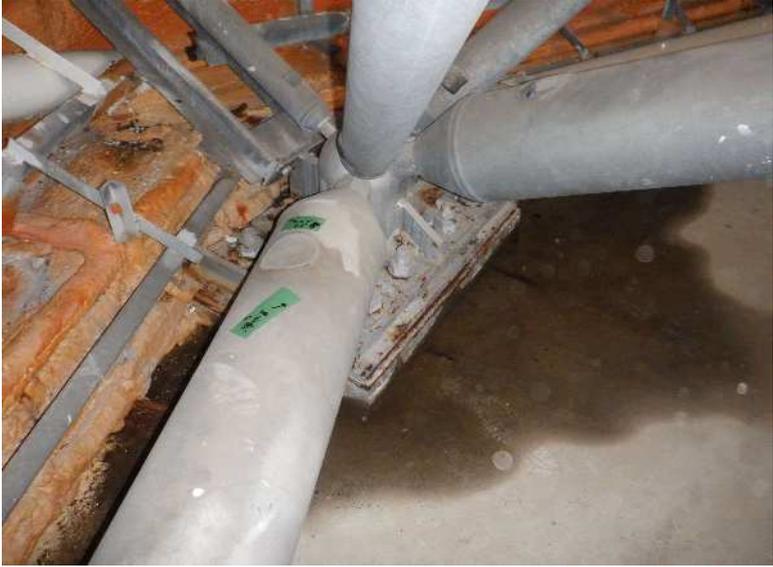
<p>撮影位置 C-2 ベースプレート</p> <p>発錆の有無 <input type="checkbox"/>無し <input checked="" type="checkbox"/>軽微 <input type="checkbox"/>重度</p> <p>変形・損傷の有無 <input checked="" type="checkbox"/>無し <input type="checkbox"/>軽微 <input type="checkbox"/>重度</p> <p>その他の異状 漏水</p>

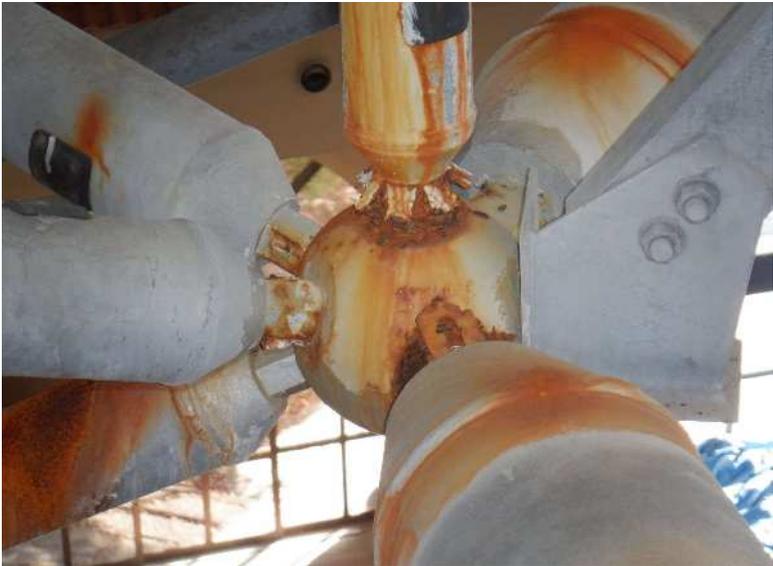
<p>撮影位置 d C-2 グローブ下</p> <p>発錆の有無 <input type="checkbox"/>無し <input type="checkbox"/>軽微 <input checked="" type="checkbox"/>重度</p> <p>変形・損傷の有無 <input type="checkbox"/>無し <input type="checkbox"/>軽微 <input checked="" type="checkbox"/>重度</p> <p>その他の異状 ワッパー部腐食、欠損有り</p>

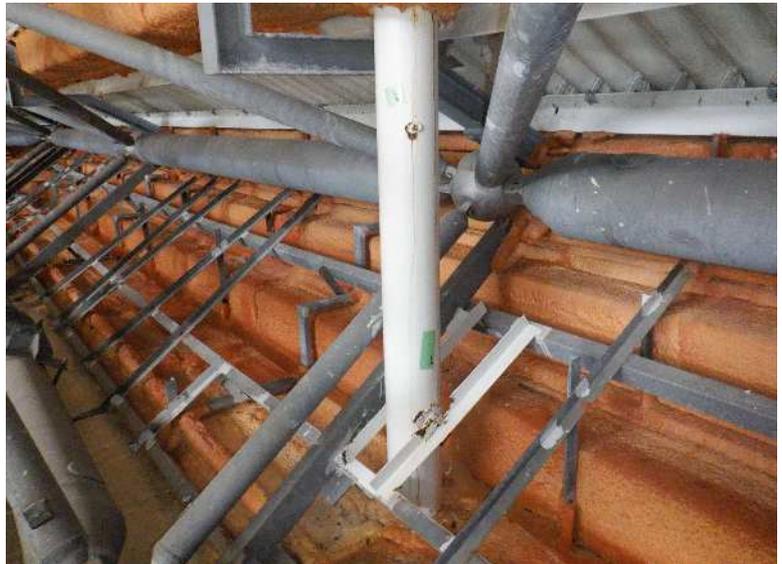
アングル欠損

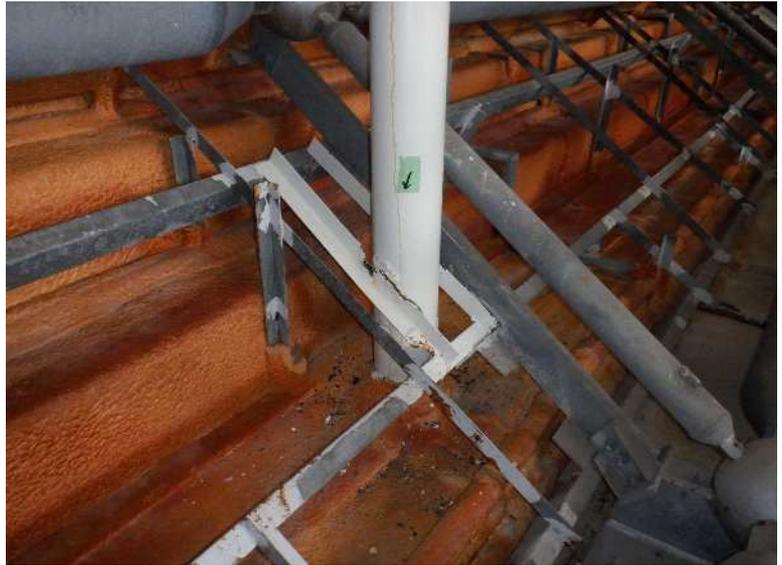
アングル欠損

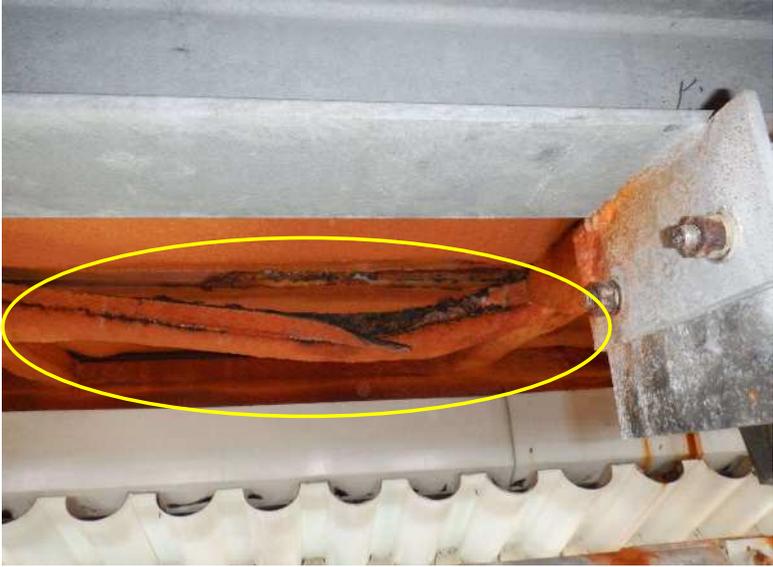
<p>撮影位置 f</p> <p style="padding-left: 20px;">D-3 グローブ上 左側屋根</p> <p>発錆の有無 <input type="checkbox"/>無し <input type="checkbox"/>軽微 <input checked="" type="checkbox"/>重度</p> <p>変形・損傷の有無 <input type="checkbox"/>無し <input type="checkbox"/>軽微 <input checked="" type="checkbox"/>重度</p> <p>その他の異状 Cチャンネル発錆有り</p>

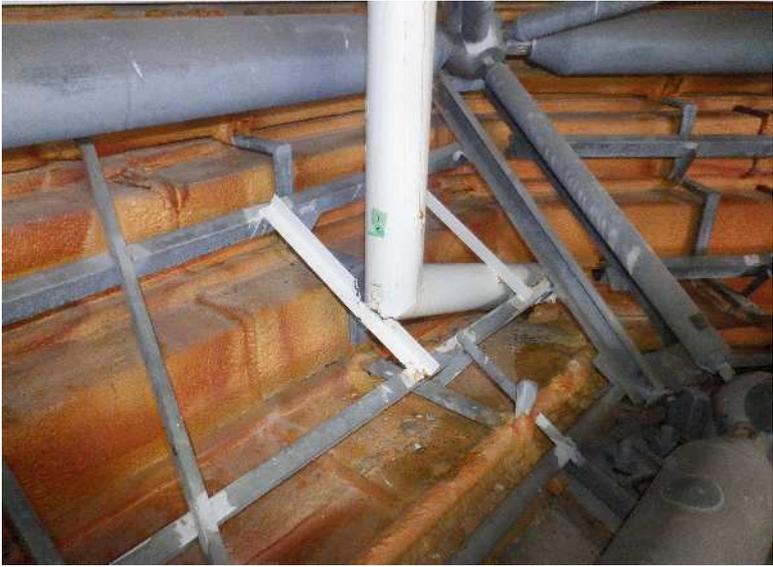
<p>撮影位置 E-1～E-2 雨水配管</p> <p>発錆の有無 <input type="checkbox"/>無し <input checked="" type="checkbox"/>軽微 <input type="checkbox"/>重度</p> <p>変形・損傷の有無 <input type="checkbox"/>無し <input checked="" type="checkbox"/>軽微 <input type="checkbox"/>重度</p> <p>その他の異状 アングル欠損</p>

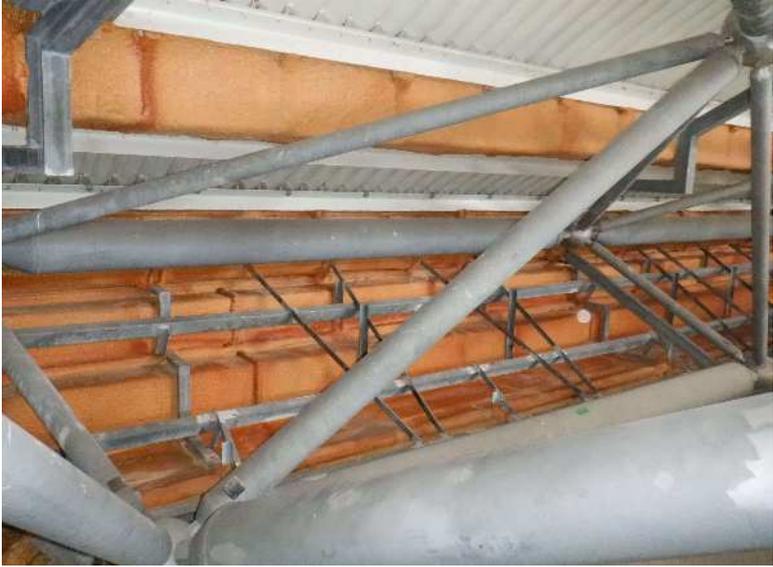
<p>撮影位置 E-2～E-3 下部</p> <p>発錆の有無 <input checked="" type="checkbox"/>無し <input type="checkbox"/>軽微 <input type="checkbox"/>重度</p> <p>変形・損傷の有無 <input checked="" type="checkbox"/>無し <input type="checkbox"/>軽微 <input type="checkbox"/>重度</p> <p>その他の異状</p>

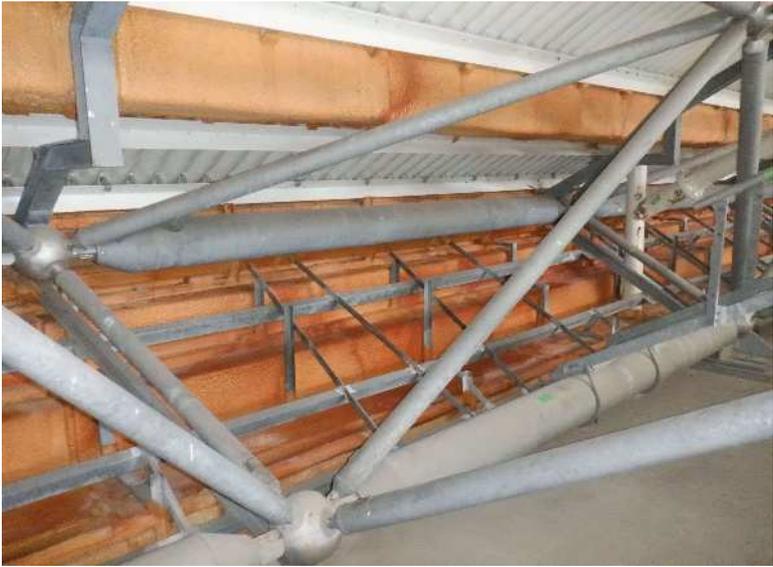
<p>撮影位置 E-3～F-1 下部</p> <p>発錆の有無 <input checked="" type="checkbox"/>無し <input type="checkbox"/>軽微 <input type="checkbox"/>重度</p> <p>変形・損傷の有無 <input checked="" type="checkbox"/>無し <input type="checkbox"/>軽微 <input type="checkbox"/>重度</p> <p>その他の異状</p>

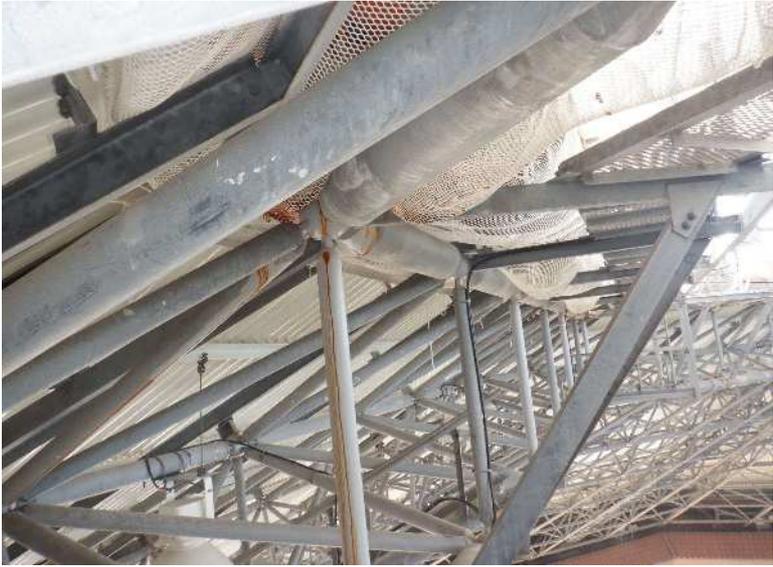
<p>撮影位置 E-1～E-3 キャットウォーク</p> <p>発錆の有無 <input type="checkbox"/>無し <input checked="" type="checkbox"/>軽微 <input type="checkbox"/>重度</p> <p>変形・損傷の有無 <input checked="" type="checkbox"/>無し <input type="checkbox"/>軽微 <input type="checkbox"/>重度</p> <p>その他の異状</p>

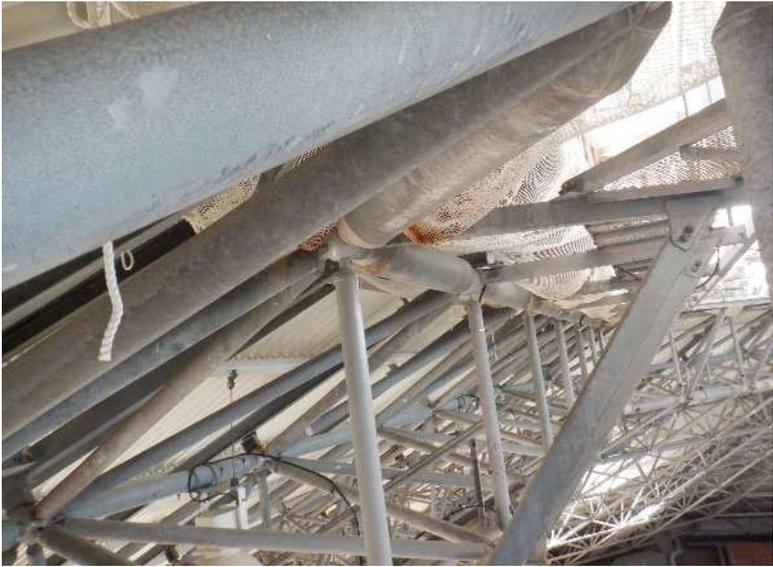
<p>撮影位置 G-1～G-3 キャットウォーク</p> <p>発錆の有無 <input type="checkbox"/>無し <input checked="" type="checkbox"/>軽微 <input type="checkbox"/>重度</p> <p>変形・損傷の有無 <input checked="" type="checkbox"/>無し <input type="checkbox"/>軽微 <input type="checkbox"/>重度</p> <p>その他の異状</p>

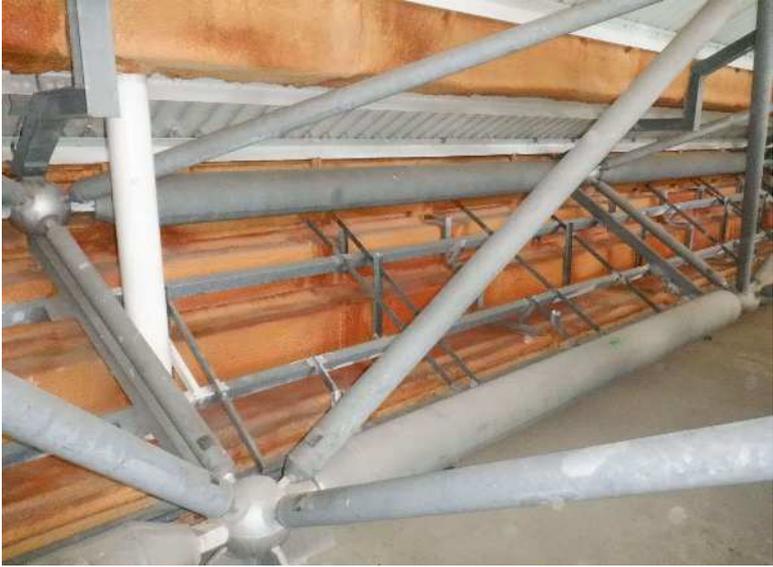
<p>撮影位置 H-1～H-2 下部</p> <p>発錆の有無 <input checked="" type="checkbox"/>無し <input type="checkbox"/>軽微 <input type="checkbox"/>重度</p> <p>変形・損傷の有無 <input checked="" type="checkbox"/>無し <input type="checkbox"/>軽微 <input type="checkbox"/>重度</p> <p>その他の異状</p>

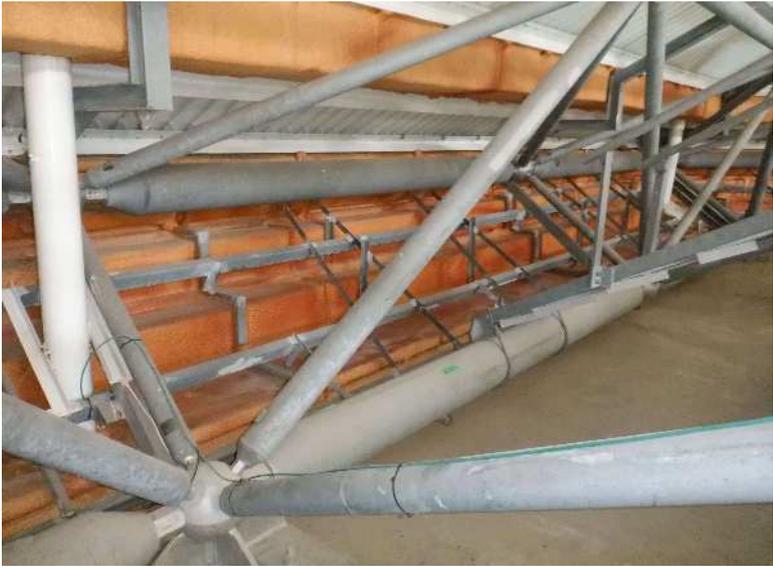
<p>撮影位置 H-3～I-1 下部</p> <p>発錆の有無 <input checked="" type="checkbox"/>無し <input type="checkbox"/>軽微 <input type="checkbox"/>重度</p> <p>変形・損傷の有無 <input checked="" type="checkbox"/>無し <input type="checkbox"/>軽微 <input type="checkbox"/>重度</p> <p>その他の異状</p>

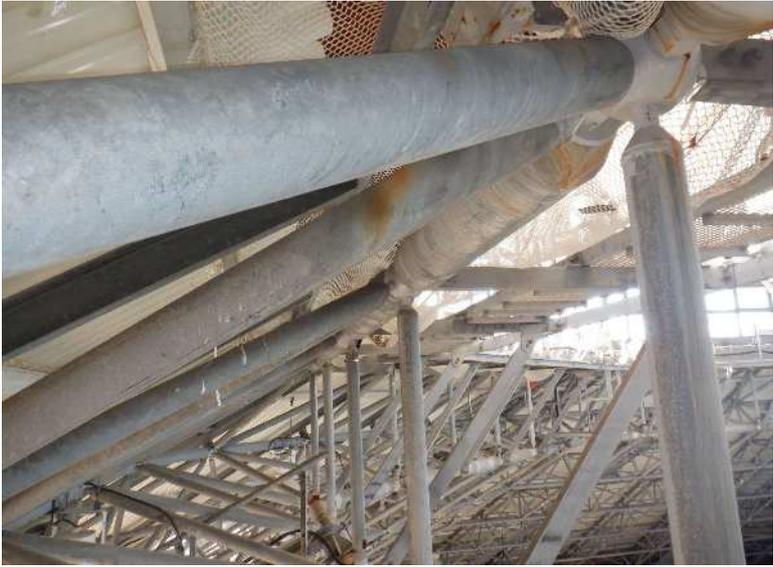
<p>撮影位置 H-1～H-3 キャットウォーク</p> <p>発錆の有無 <input type="checkbox"/>無し <input checked="" type="checkbox"/>軽微 <input type="checkbox"/>重度</p> <p>変形・損傷の有無 <input checked="" type="checkbox"/>無し <input type="checkbox"/>軽微 <input type="checkbox"/>重度</p> <p>その他の異状</p>

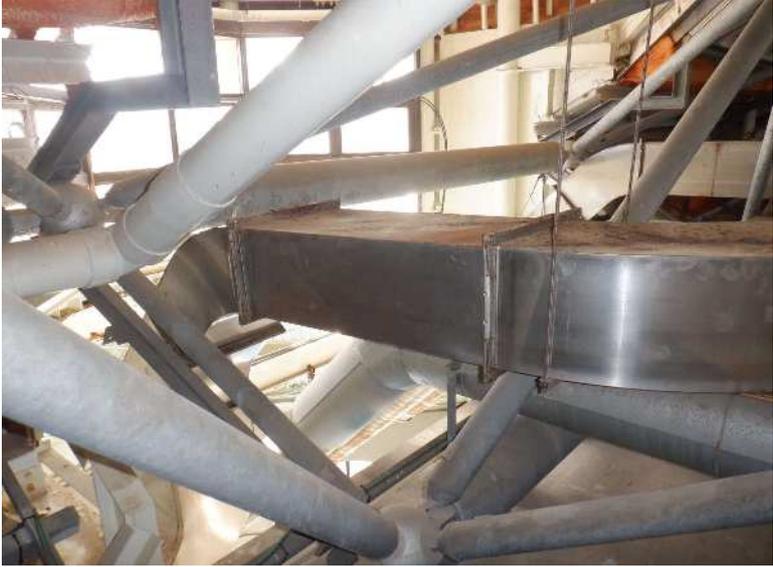
<p>撮影位置</p> <p style="padding-left: 20px;">J-1～J-2 下部</p> <p>発錆の有無 <input checked="" type="checkbox"/>無し <input type="checkbox"/>軽微 <input type="checkbox"/>重度</p> <p>変形・損傷の有無 <input checked="" type="checkbox"/>無し <input type="checkbox"/>軽微 <input type="checkbox"/>重度</p> <p>その他の異状</p>

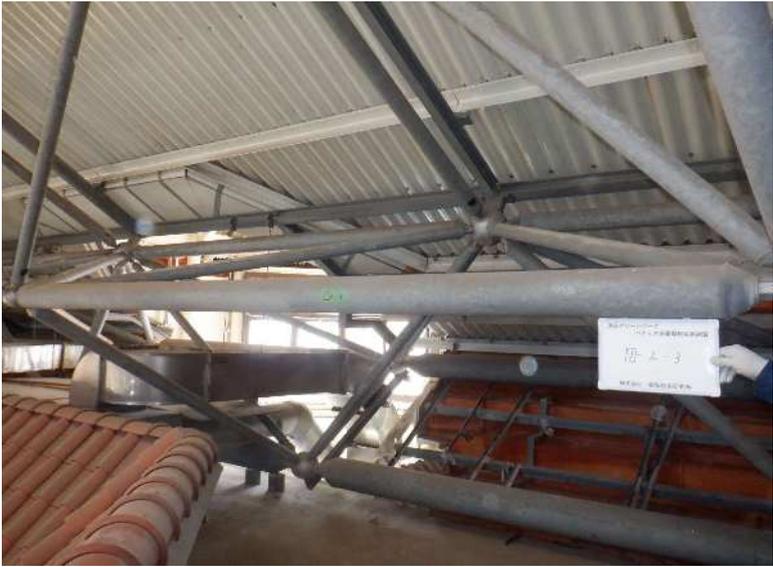
<p>撮影位置 J-2～J-3 下部</p> <p>発錆の有無 <input checked="" type="checkbox"/>無し <input type="checkbox"/>軽微 <input type="checkbox"/>重度</p> <p>変形・損傷の有無 <input checked="" type="checkbox"/>無し <input type="checkbox"/>軽微 <input type="checkbox"/>重度</p> <p>その他の異状</p>

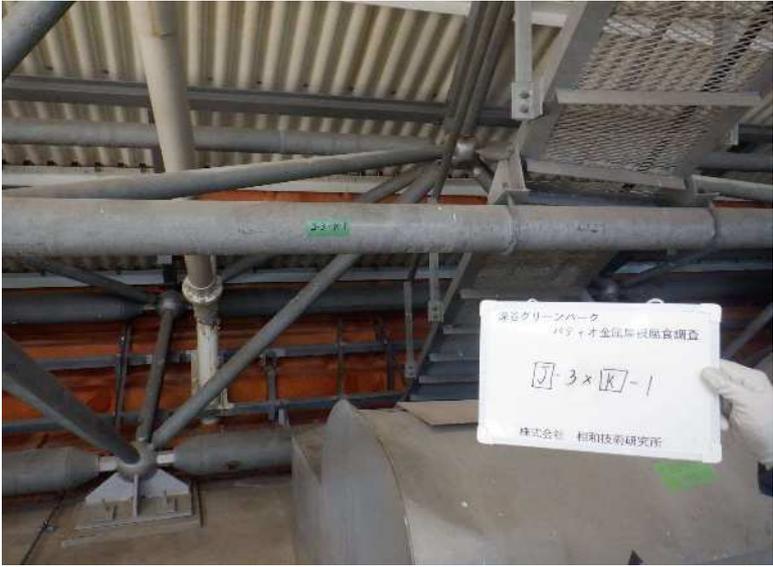
<p>撮影位置 J-3～K-1 下部</p> <p>発錆の有無 <input checked="" type="checkbox"/>無し <input type="checkbox"/>軽微 <input type="checkbox"/>重度</p> <p>変形・損傷の有無 <input checked="" type="checkbox"/>無し <input type="checkbox"/>軽微 <input type="checkbox"/>重度</p> <p>その他の異状</p>

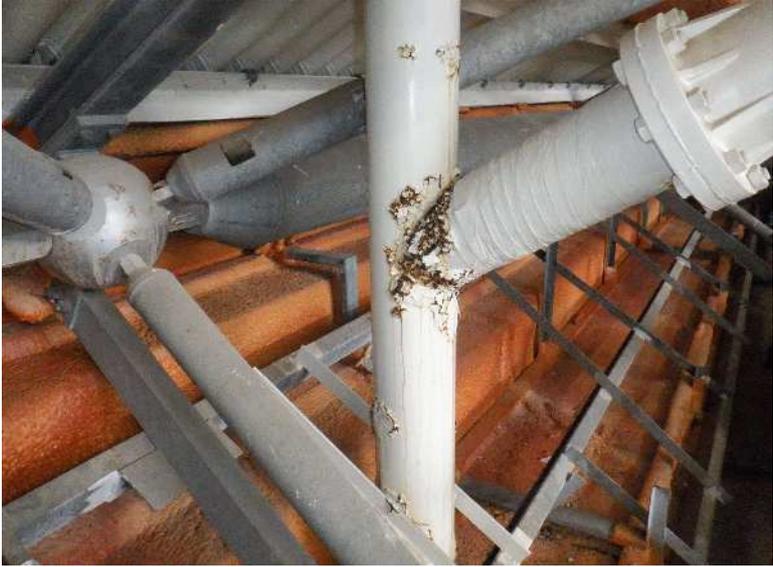
<p>撮影位置 J-3～K-1 雨水配管</p> <p>発錆の有無 <input type="checkbox"/>無し <input checked="" type="checkbox"/>軽微 <input type="checkbox"/>重度</p> <p>変形・損傷の有無 <input type="checkbox"/>無し <input checked="" type="checkbox"/>軽微 <input type="checkbox"/>重度</p> <p>その他の異状</p>

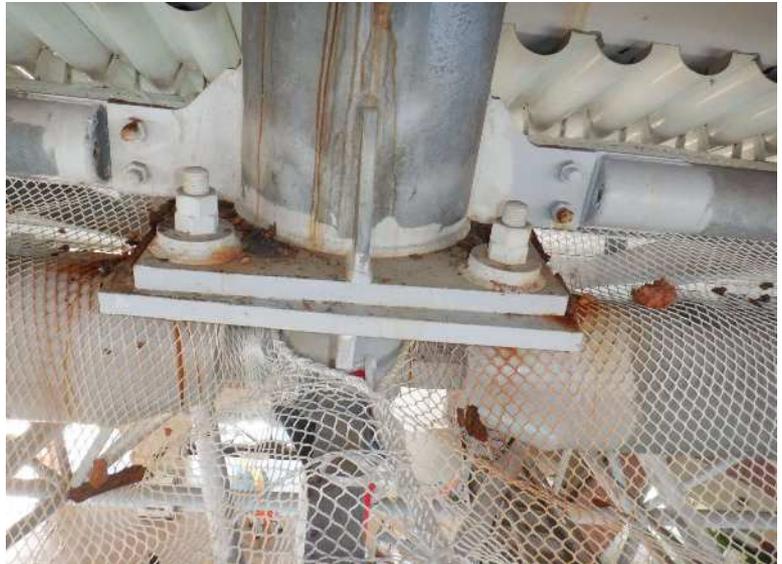
<p>撮影位置 K-1～K-2 下部</p> <p>発錆の有無 <input checked="" type="checkbox"/>無し <input type="checkbox"/>軽微 <input type="checkbox"/>重度</p> <p>変形・損傷の有無 <input checked="" type="checkbox"/>無し <input type="checkbox"/>軽微 <input type="checkbox"/>重度</p> <p>その他の異状</p>

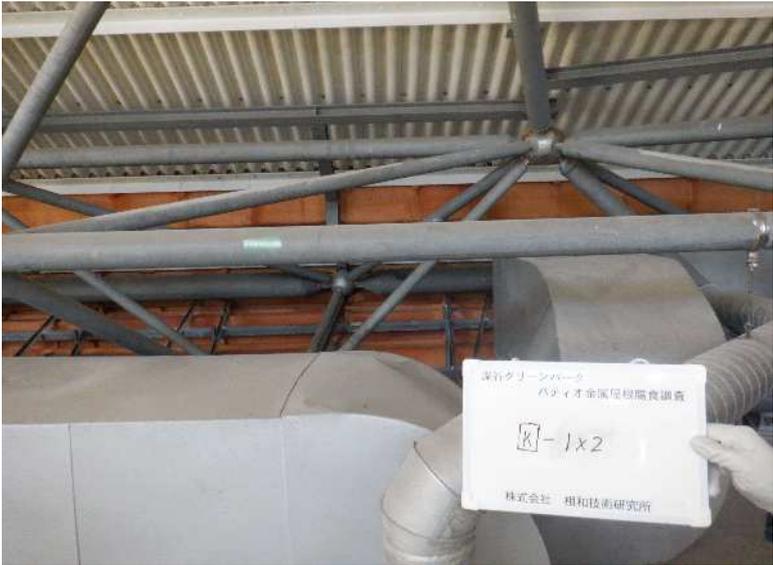
<p>撮影位置 K-2～K-3 下部</p> <p>発錆の有無 <input checked="" type="checkbox"/>無し <input type="checkbox"/>軽微 <input type="checkbox"/>重度</p> <p>変形・損傷の有無 <input checked="" type="checkbox"/>無し <input type="checkbox"/>軽微 <input type="checkbox"/>重度</p> <p>その他の異状</p>

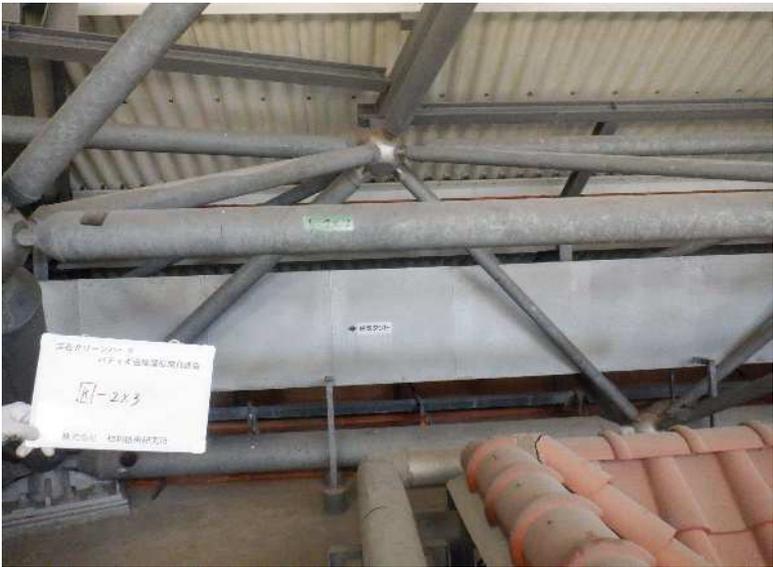
<p>撮影位置 K-3～L-1 下部</p> <p>発錆の有無 <input checked="" type="checkbox"/>無し <input type="checkbox"/>軽微 <input type="checkbox"/>重度</p> <p>変形・損傷の有無 <input checked="" type="checkbox"/>無し <input type="checkbox"/>軽微 <input type="checkbox"/>重度</p> <p>その他の異状</p>

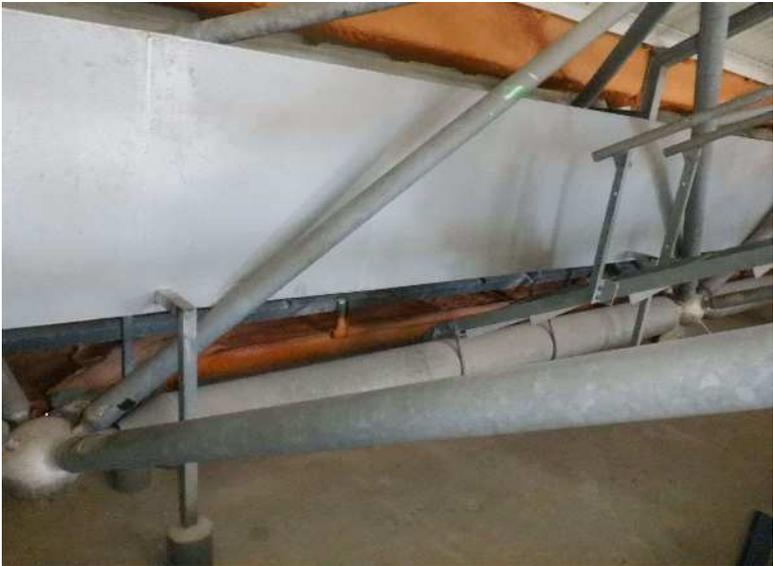
<p>撮影位置 K-1～K-3 キャットウォーク</p> <p>発錆の有無 <input type="checkbox"/>無し <input checked="" type="checkbox"/>軽微 <input type="checkbox"/>重度</p> <p>変形・損傷の有無 <input checked="" type="checkbox"/>無し <input type="checkbox"/>軽微 <input type="checkbox"/>重度</p> <p>その他の異状</p>

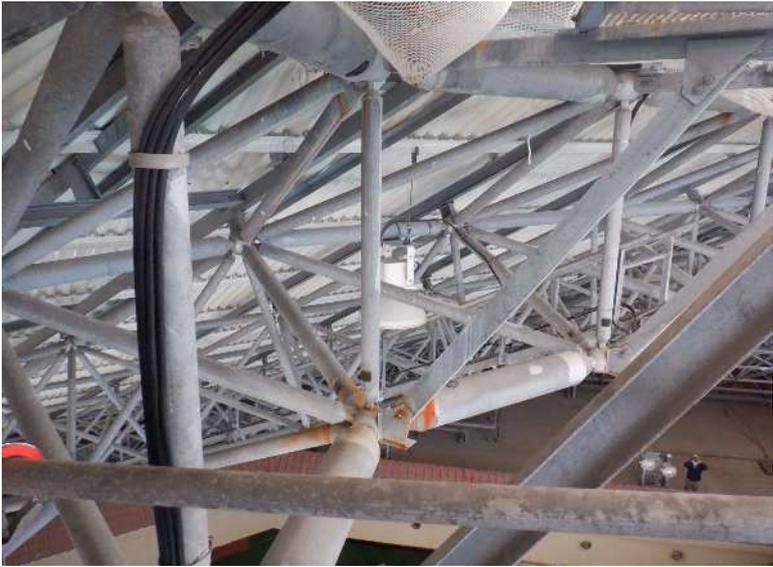
<p>撮影位置 k K-2 グローブ上</p> <p>発錆の有無 <input type="checkbox"/>無し <input type="checkbox"/>軽微 <input checked="" type="checkbox"/>重度</p> <p>変形・損傷の有無 <input type="checkbox"/>無し <input type="checkbox"/>軽微 <input checked="" type="checkbox"/>重度</p> <p>その他の異状 トッププレート部腐食、欠損有り</p>

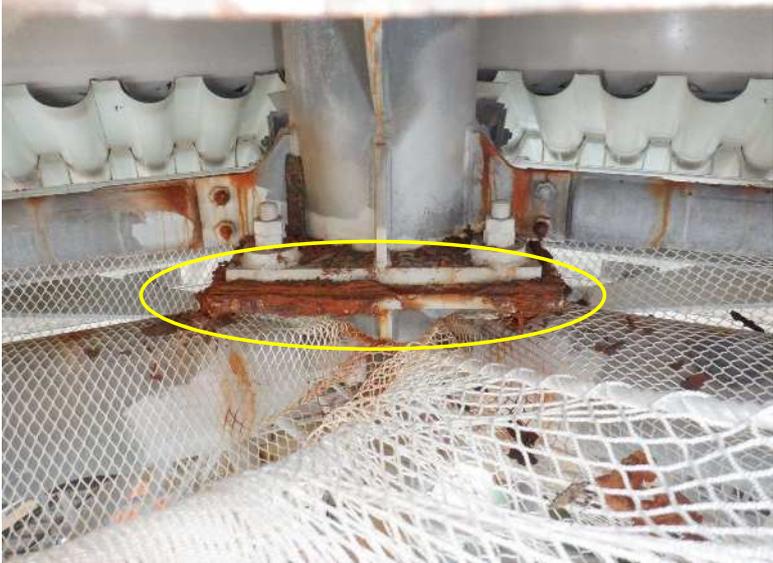
<p>撮影位置 L-1～L-2 下部</p> <p>発錆の有無 <input checked="" type="checkbox"/>無し <input type="checkbox"/>軽微 <input type="checkbox"/>重度</p> <p>変形・損傷の有無 <input checked="" type="checkbox"/>無し <input type="checkbox"/>軽微 <input type="checkbox"/>重度</p> <p>その他の異状</p>

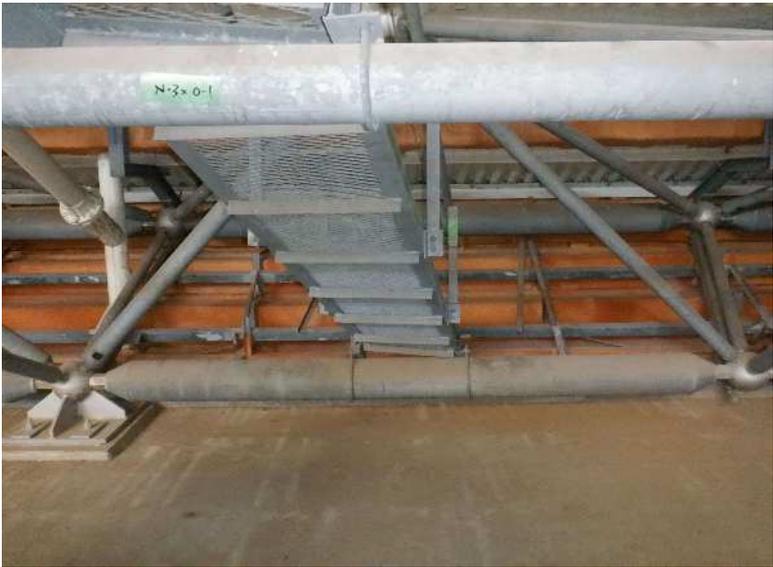
<p>撮影位置 N キャットウォーク</p> <p>発錆の有無 <input checked="" type="checkbox"/>無し <input type="checkbox"/>軽微 <input type="checkbox"/>重度</p> <p>変形・損傷の有無 <input checked="" type="checkbox"/>無し <input type="checkbox"/>軽微 <input type="checkbox"/>重度</p> <p>その他の異状 手すり固定ボルト脱落</p>

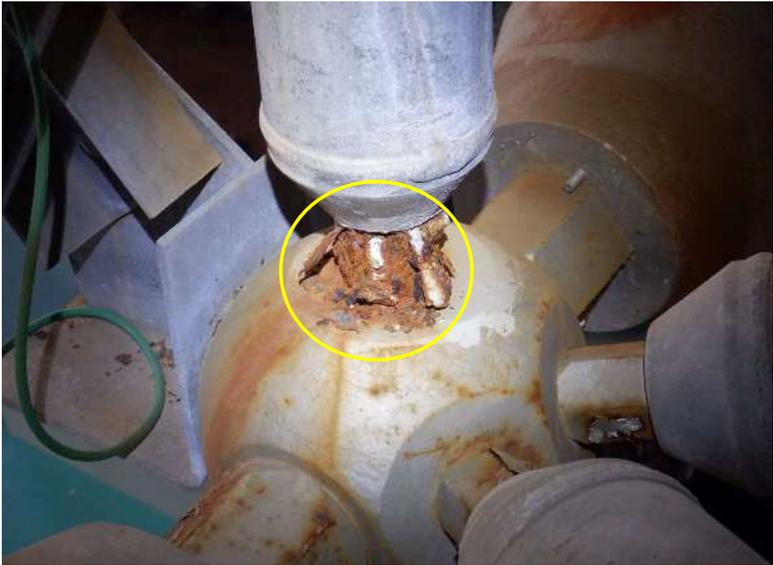
<p>撮影位置</p> <p style="padding-left: 20px;">Q-1～Q-2 下部</p> <p>発錆の有無 <input type="checkbox"/>無し <input checked="" type="checkbox"/>軽微 <input type="checkbox"/>重度</p> <p>変形・損傷の有無 <input checked="" type="checkbox"/>無し <input type="checkbox"/>軽微 <input type="checkbox"/>重度</p> <p>その他の異状</p>

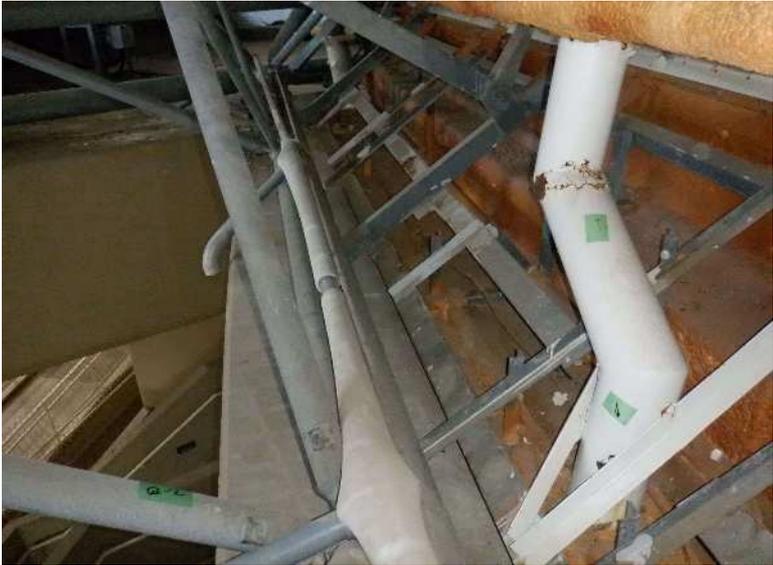
<p>撮影位置</p> <p style="padding-left: 20px;">Q-1～Q-2 雨水配管</p> <p>発錆の有無 <input type="checkbox"/>無し <input checked="" type="checkbox"/>軽微 <input type="checkbox"/>重度</p> <p>変形・損傷の有無 <input type="checkbox"/>無し <input checked="" type="checkbox"/>軽微 <input type="checkbox"/>重度</p> <p>その他の異状</p>

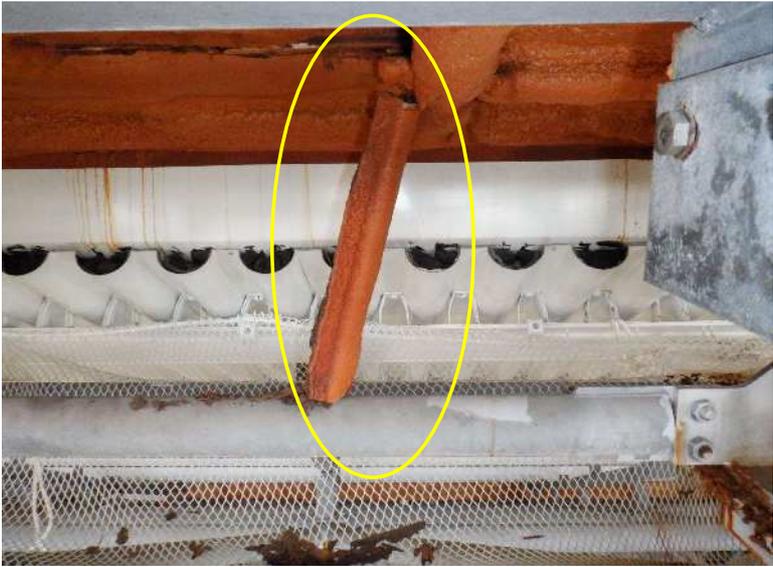
<p>撮影位置 p</p> <p>Q-2 グローブ上 右側屋根</p> <p>発錆の有無 <input type="checkbox"/>無し <input type="checkbox"/>軽微 <input checked="" type="checkbox"/>重度</p> <p>変形・損傷の有無 <input type="checkbox"/>無し <input type="checkbox"/>軽微 <input checked="" type="checkbox"/>重度</p> <p>その他の異状 Cチャンネル部腐食有り</p>

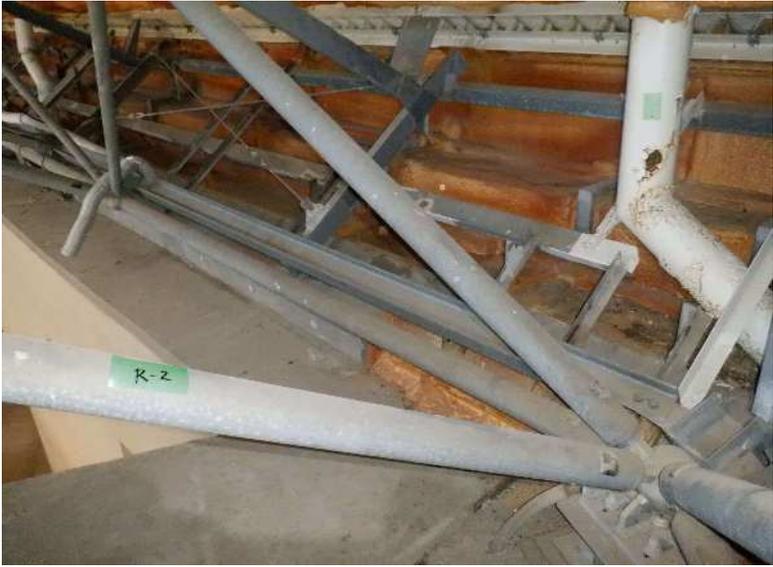
<p>撮影位置 R-1～R-2 雨水配管</p> <p>発錆の有無 <input type="checkbox"/>無し <input checked="" type="checkbox"/>軽微 <input type="checkbox"/>重度</p> <p>変形・損傷の有無 <input type="checkbox"/>無し <input checked="" type="checkbox"/>軽微 <input type="checkbox"/>重度</p> <p>その他の異状</p>

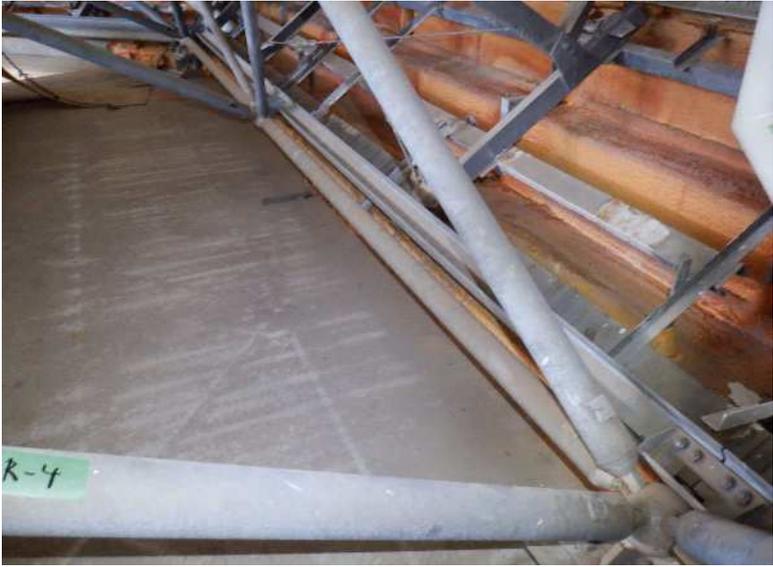
<p>撮影位置 R-3～R-4 下部</p> <p>発錆の有無 <input checked="" type="checkbox"/>無し <input type="checkbox"/>軽微 <input type="checkbox"/>重度</p> <p>変形・損傷の有無 <input checked="" type="checkbox"/>無し <input type="checkbox"/>軽微 <input type="checkbox"/>重度</p> <p>その他の異状</p>

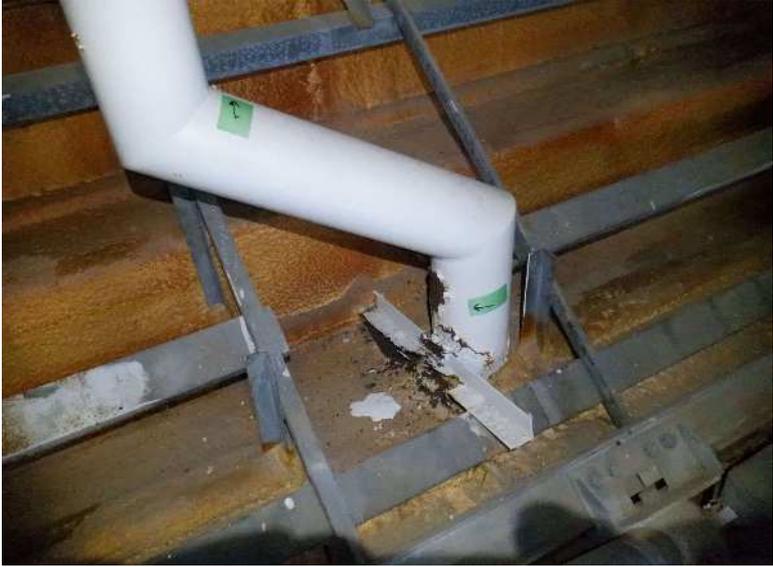
<p>撮影位置 R-3～R-4 雨水配管</p> <p>発錆の有無 <input type="checkbox"/>無し <input checked="" type="checkbox"/>軽微 <input type="checkbox"/>重度</p> <p>変形・損傷の有無 <input type="checkbox"/>無し <input checked="" type="checkbox"/>軽微 <input type="checkbox"/>重度</p> <p>その他の異状</p> <p>アングル欠損</p>

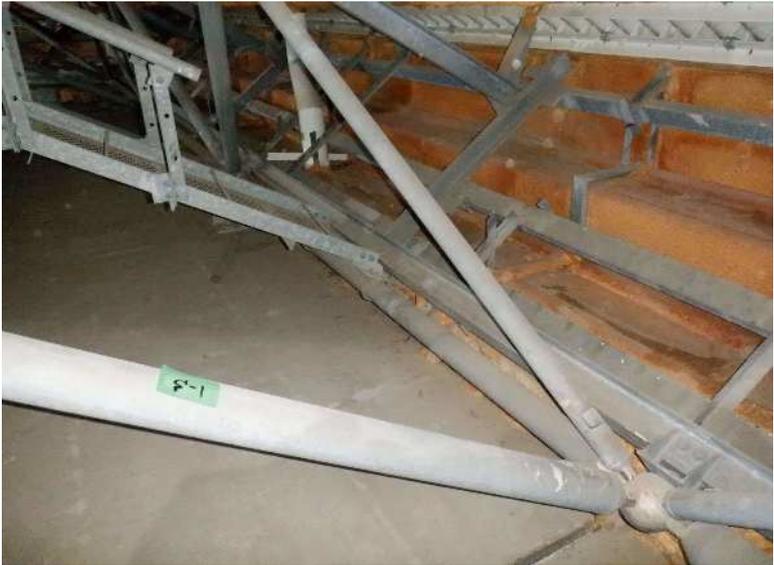
<p>撮影位置 R-4～S-1 下部</p> <p>発錆の有無 <input checked="" type="checkbox"/>無し <input type="checkbox"/>軽微 <input type="checkbox"/>重度</p> <p>変形・損傷の有無 <input checked="" type="checkbox"/>無し <input type="checkbox"/>軽微 <input type="checkbox"/>重度</p> <p>その他の異状</p>

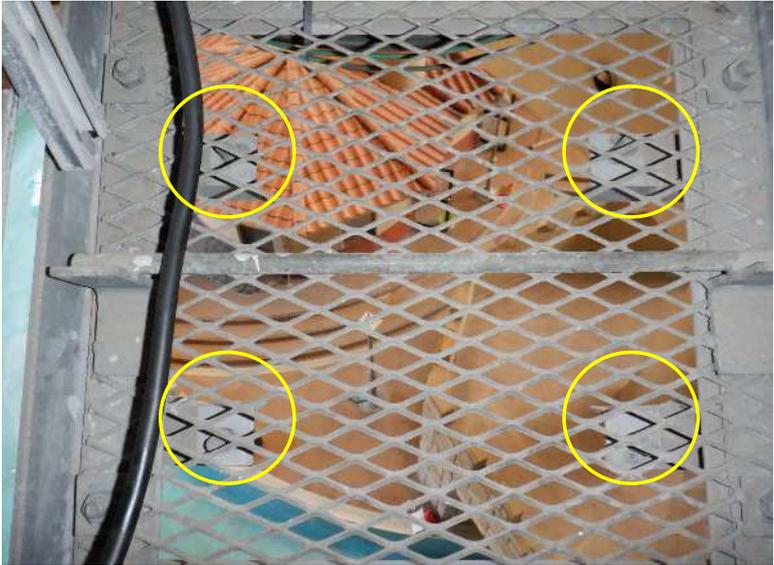
<p>撮影位置 R キャットウォーク中間部</p> <p>発錆の有無 <input checked="" type="checkbox"/>無し <input type="checkbox"/>軽微 <input type="checkbox"/>重度</p> <p>変形・損傷の有無 <input checked="" type="checkbox"/>無し <input type="checkbox"/>軽微 <input type="checkbox"/>重度</p> <p>その他の異状</p> <p>ナット無し</p>

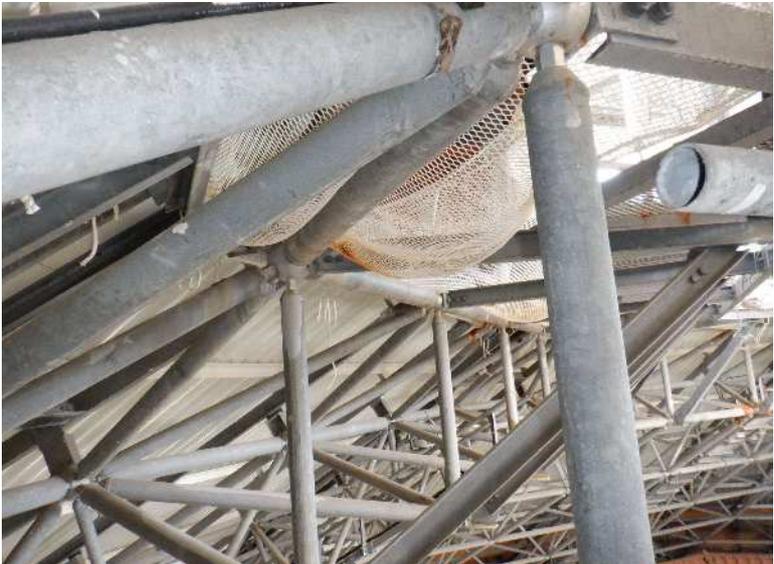
<p>撮影位置 R-1～R-4 キャットウォーク</p> <p>発錆の有無 <input type="checkbox"/>無し <input checked="" type="checkbox"/>軽微 <input type="checkbox"/>重度</p> <p>変形・損傷の有無 <input checked="" type="checkbox"/>無し <input type="checkbox"/>軽微 <input type="checkbox"/>重度</p> <p>その他の異状</p>

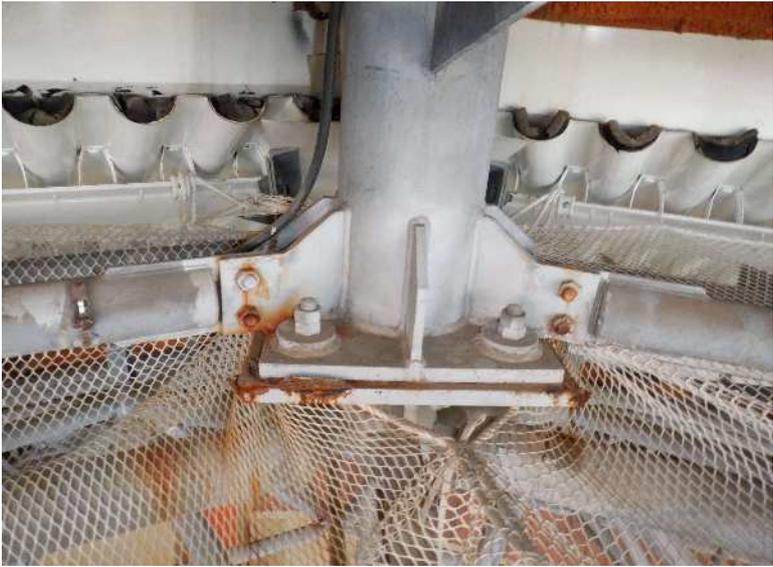
<p>撮影位置 R-2 グローブ上</p> <p>発錆の有無 <input type="checkbox"/>無し <input checked="" type="checkbox"/>軽微 <input type="checkbox"/>重度</p> <p>変形・損傷の有無 <input type="checkbox"/>無し <input checked="" type="checkbox"/>軽微 <input type="checkbox"/>重度</p> <p>その他の異状 トッププレート部一部腐食有り</p>

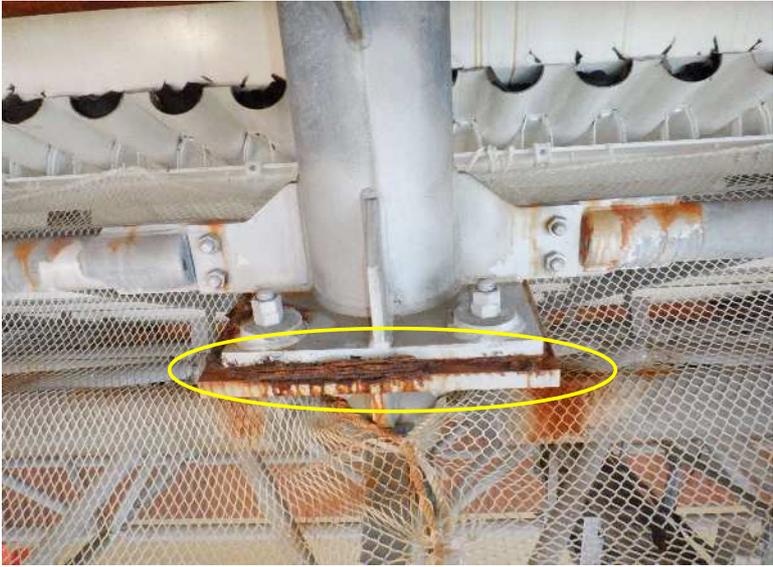
<p>撮影位置 q R-4 グローブ上</p> <p>発錆の有無 <input type="checkbox"/>無し <input type="checkbox"/>軽微 <input checked="" type="checkbox"/>重度</p> <p>変形・損傷の有無 <input type="checkbox"/>無し <input type="checkbox"/>軽微 <input checked="" type="checkbox"/>重度</p> <p>その他の異状 トッププレート部腐食、欠損有り</p>

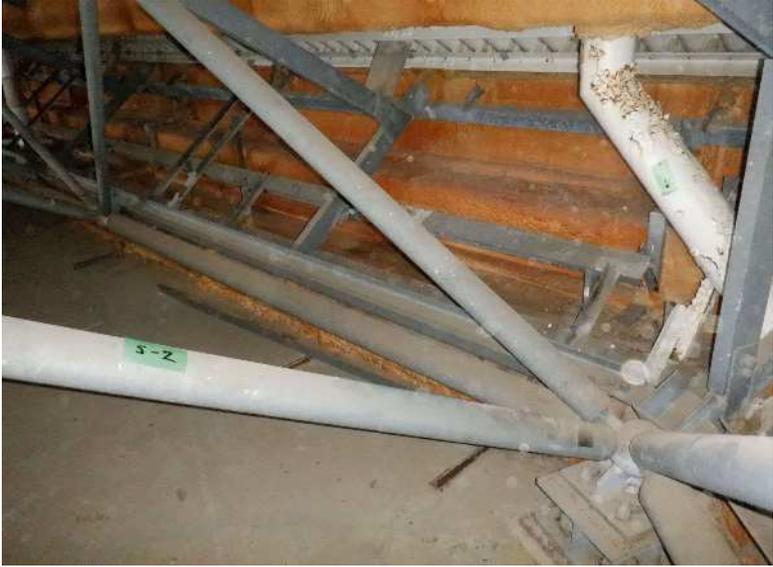
<p>撮影位置 S-1～S-2 下部</p> <p>発錆の有無 <input checked="" type="checkbox"/>無し <input type="checkbox"/>軽微 <input type="checkbox"/>重度</p> <p>変形・損傷の有無 <input checked="" type="checkbox"/>無し <input type="checkbox"/>軽微 <input type="checkbox"/>重度</p> <p>その他の異状</p>

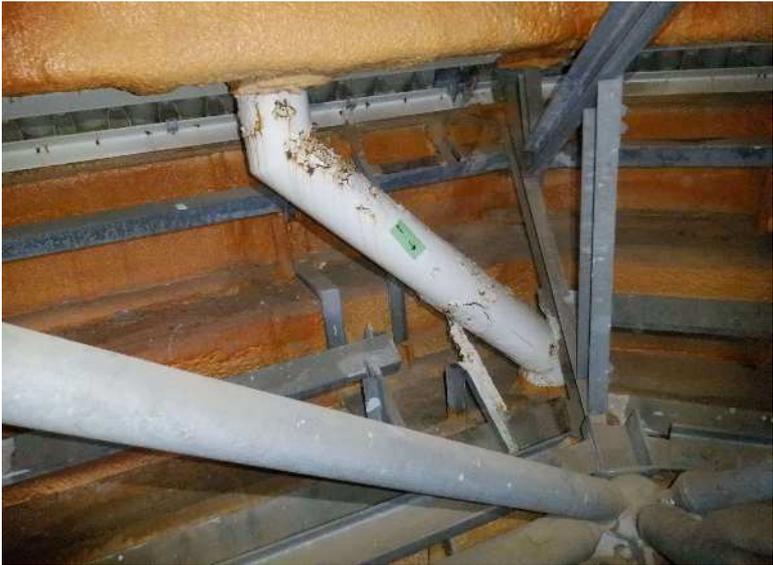
<p>撮影位置 S-1～S-2 雨水配管</p> <p>発錆の有無 <input type="checkbox"/>無し <input checked="" type="checkbox"/>軽微 <input type="checkbox"/>重度</p> <p>変形・損傷の有無 <input type="checkbox"/>無し <input checked="" type="checkbox"/>軽微 <input type="checkbox"/>重度</p> <p>その他の異状 アングル欠損</p>

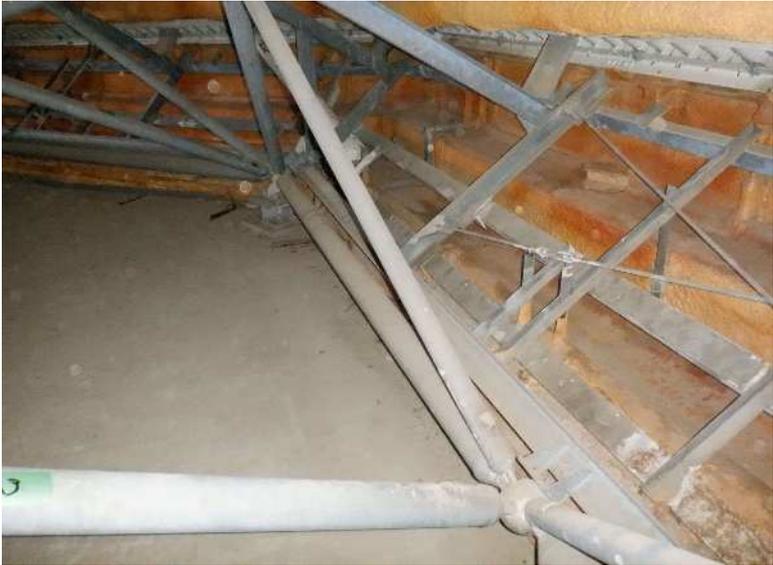
<p>撮影位置 S-2～S-3 下部</p> <p>発錆の有無 <input checked="" type="checkbox"/>無し <input type="checkbox"/>軽微 <input type="checkbox"/>重度</p> <p>変形・損傷の有無 <input checked="" type="checkbox"/>無し <input type="checkbox"/>軽微 <input type="checkbox"/>重度</p> <p>その他の異状</p>

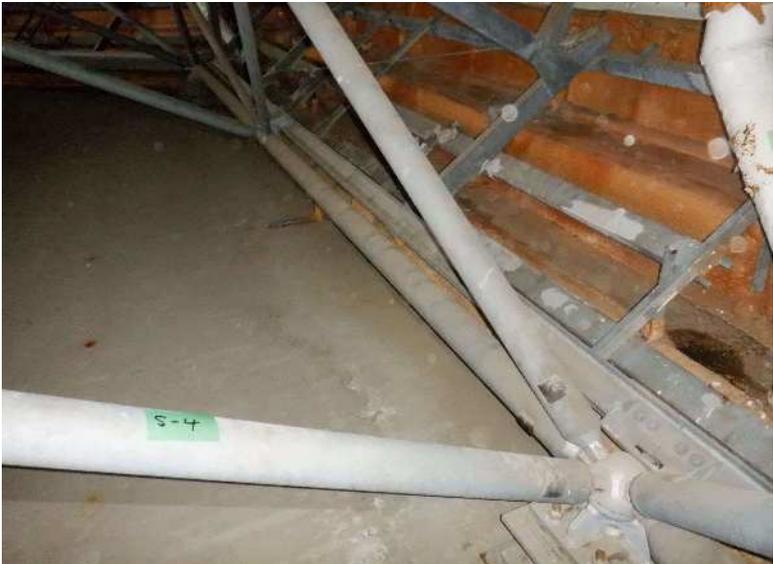
<p>撮影位置 S-3～S-4 下部</p> <p>発錆の有無 <input checked="" type="checkbox"/>無し <input type="checkbox"/>軽微 <input type="checkbox"/>重度</p> <p>変形・損傷の有無 <input checked="" type="checkbox"/>無し <input type="checkbox"/>軽微 <input type="checkbox"/>重度</p> <p>その他の異状</p>

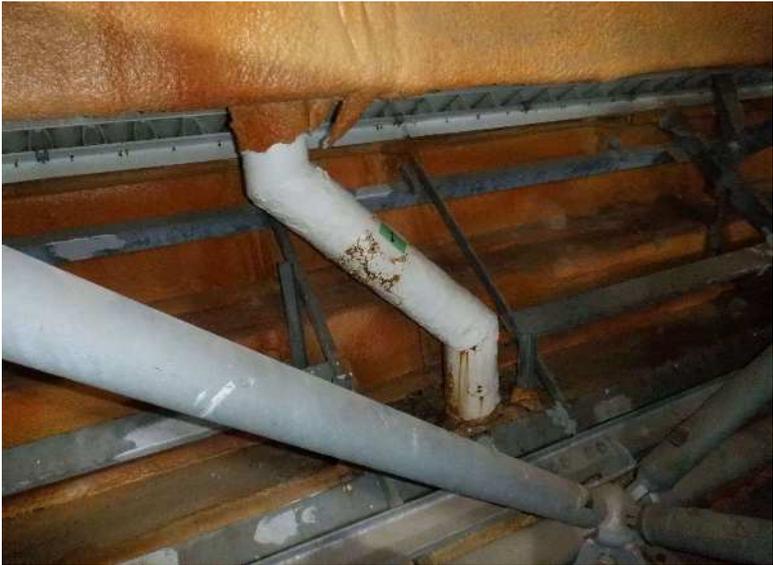
<p>撮影位置 S-3～S-4 雨水配管</p> <p>発錆の有無 <input type="checkbox"/>無し <input checked="" type="checkbox"/>軽微 <input type="checkbox"/>重度</p> <p>変形・損傷の有無 <input type="checkbox"/>無し <input checked="" type="checkbox"/>軽微 <input type="checkbox"/>重度</p> <p>その他の異状</p>
