深谷グリーンパーク・パティオ

主要構造部緊急調査等業務委託

調査報告書

株式会社 相和技術研究所

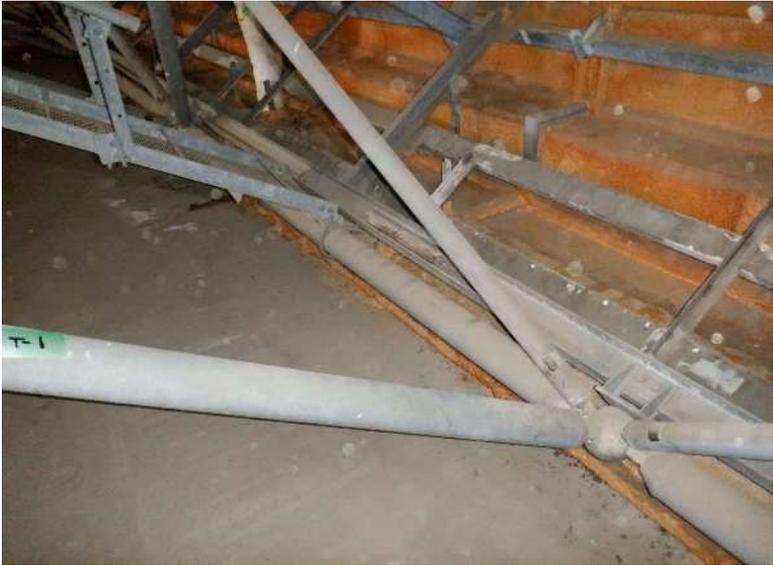
<p>撮影位置 S-4～T-1 下部</p> <p>発錆の有無 <input checked="" type="checkbox"/>無し <input type="checkbox"/>軽微 <input type="checkbox"/>重度</p> <p>変形・損傷の有無 <input checked="" type="checkbox"/>無し <input type="checkbox"/>軽微 <input type="checkbox"/>重度</p> <p>その他の異状</p>

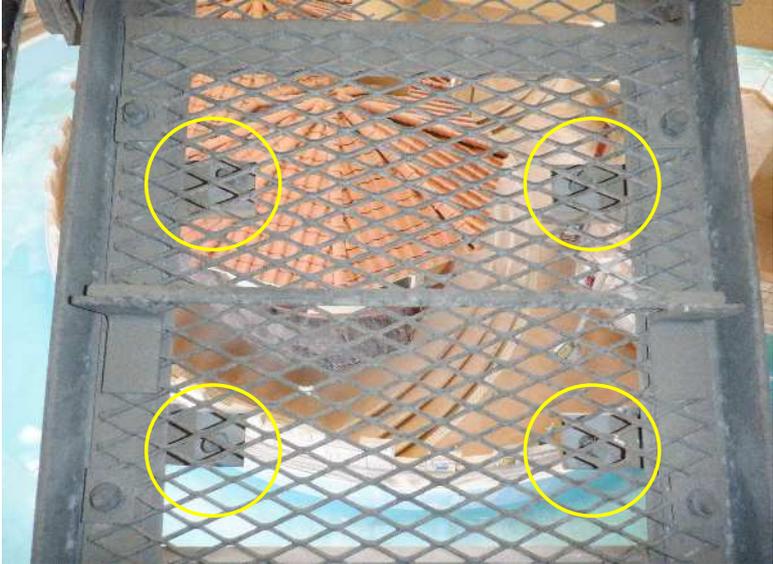
<p>撮影位置 S キャットウォーク中間部</p> <p>発錆の有無 <input checked="" type="checkbox"/>無し <input type="checkbox"/>軽微 <input type="checkbox"/>重度</p> <p>変形・損傷の有無 <input checked="" type="checkbox"/>無し <input type="checkbox"/>軽微 <input type="checkbox"/>重度</p> <p>その他の異状</p> <p>ナット無し</p>

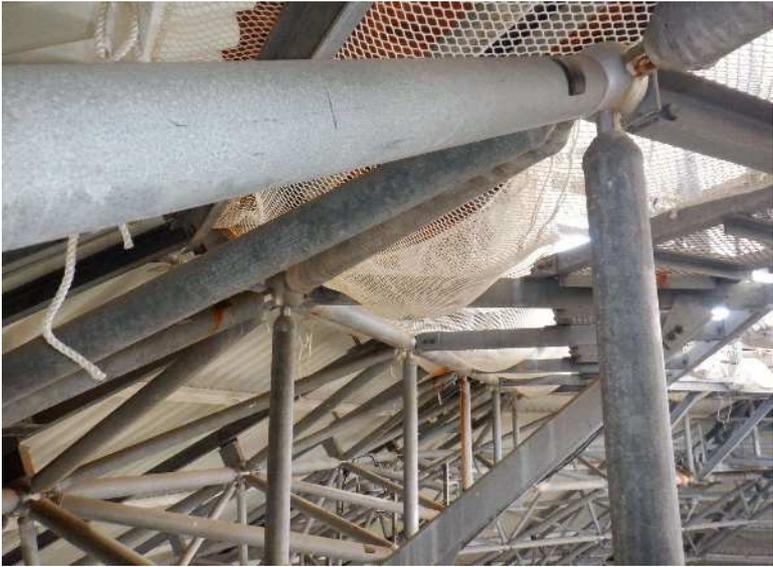
<p>撮影位置 S-1～S-4 キャットウォーク</p> <p>発錆の有無 <input type="checkbox"/>無し <input checked="" type="checkbox"/>軽微 <input type="checkbox"/>重度</p> <p>変形・損傷の有無 <input checked="" type="checkbox"/>無し <input type="checkbox"/>軽微 <input type="checkbox"/>重度</p> <p>その他の異状</p>

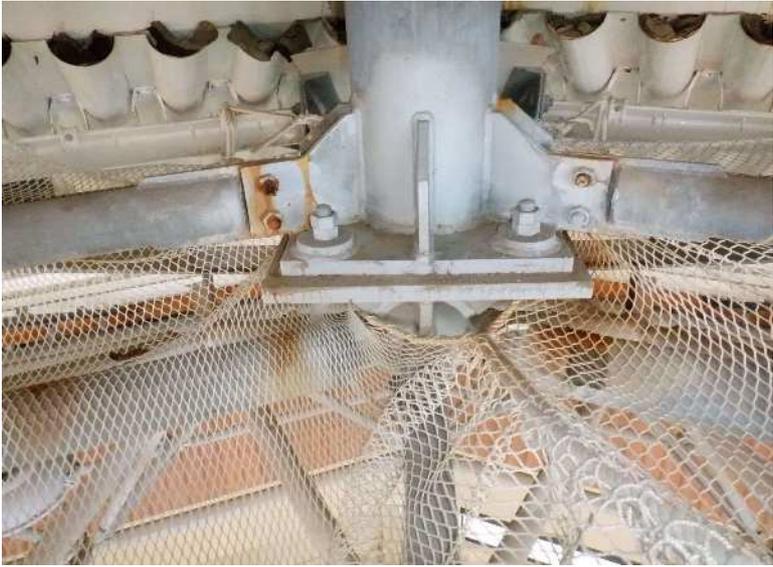
<p>撮影位置 S-2 グローブ上</p> <p>発錆の有無 <input type="checkbox"/>無し <input checked="" type="checkbox"/>軽微 <input type="checkbox"/>重度</p> <p>変形・損傷の有無 <input checked="" type="checkbox"/>無し <input type="checkbox"/>軽微 <input type="checkbox"/>重度</p> <p>その他の異状</p>

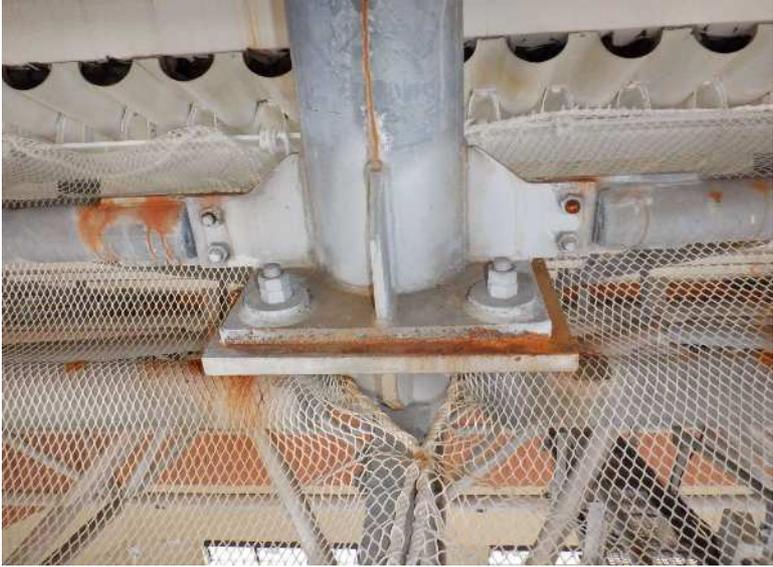
<p>撮影位置 S-4 グローブ上</p> <p>発錆の有無 <input type="checkbox"/>無し <input checked="" type="checkbox"/>軽微 <input type="checkbox"/>重度</p> <p>変形・損傷の有無 <input checked="" type="checkbox"/>無し <input type="checkbox"/>軽微 <input type="checkbox"/>重度</p> <p>その他の異状</p>

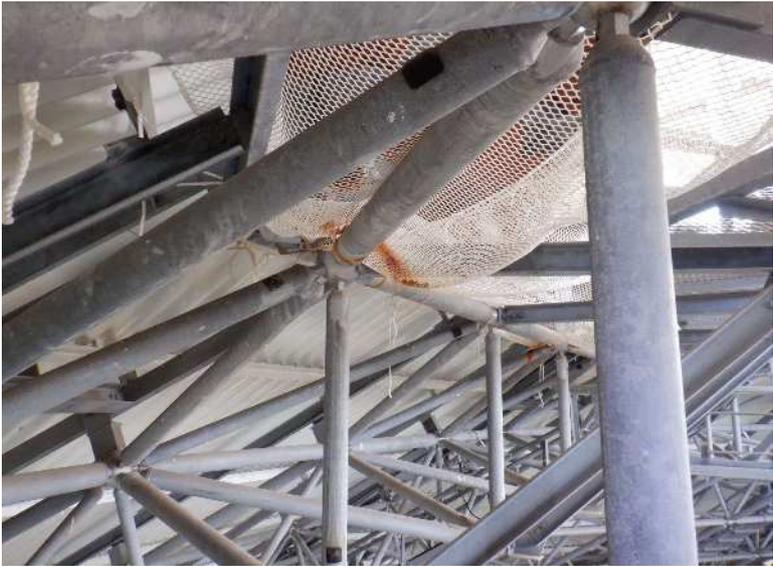
<p>撮影位置 T-1～T-4 キャットウォーク</p> <p>発錆の有無 <input type="checkbox"/>無し <input checked="" type="checkbox"/>軽微 <input type="checkbox"/>重度</p> <p>変形・損傷の有無 <input checked="" type="checkbox"/>無し <input type="checkbox"/>軽微 <input type="checkbox"/>重度</p> <p>その他の異状</p>

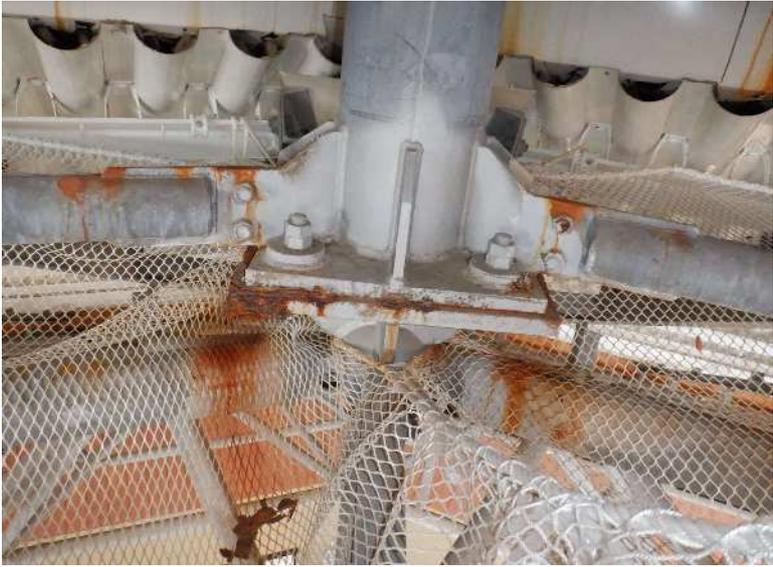
<p>撮影位置 T-2 グローブ上 r</p> <p>発錆の有無 <input type="checkbox"/>無し <input checked="" type="checkbox"/>軽微 <input type="checkbox"/>重度</p> <p>変形・損傷の有無 <input type="checkbox"/>無し <input type="checkbox"/>軽微 <input checked="" type="checkbox"/>重度</p> <p>その他の異状 トッププレート部 一部腐食、欠損有り</p>

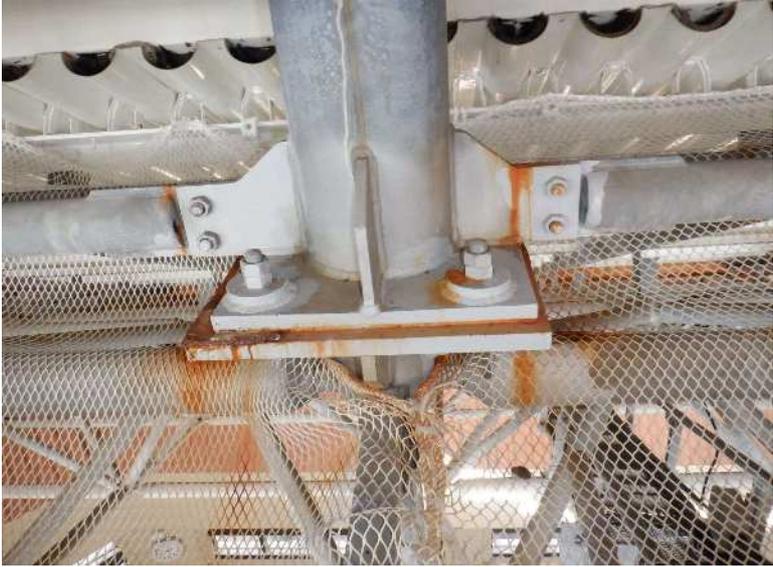
<p>撮影位置 T-4 グローブ上</p> <p>発錆の有無 <input type="checkbox"/>無し <input checked="" type="checkbox"/>軽微 <input type="checkbox"/>重度</p> <p>変形・損傷の有無 <input type="checkbox"/>無し <input checked="" type="checkbox"/>軽微 <input type="checkbox"/>重度</p> <p>その他の異状 トッププレート部一部腐食有り</p>

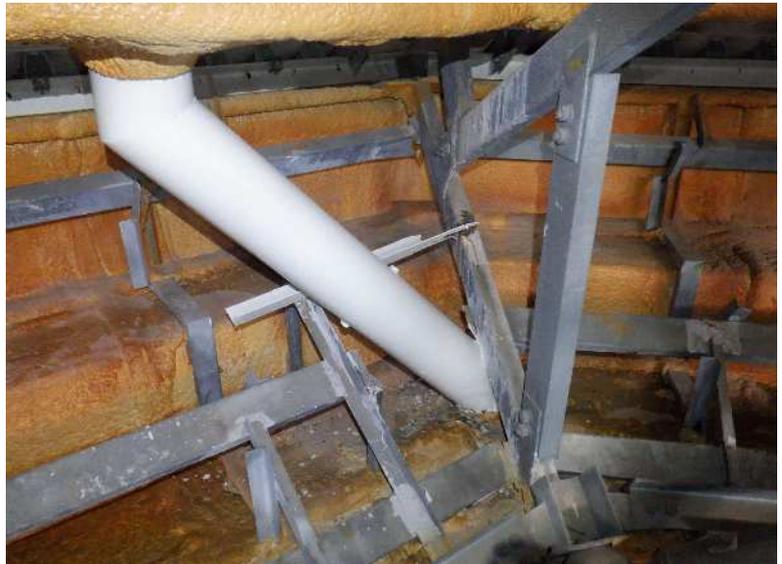
U-1～U-2 雨水配管

アングル欠損

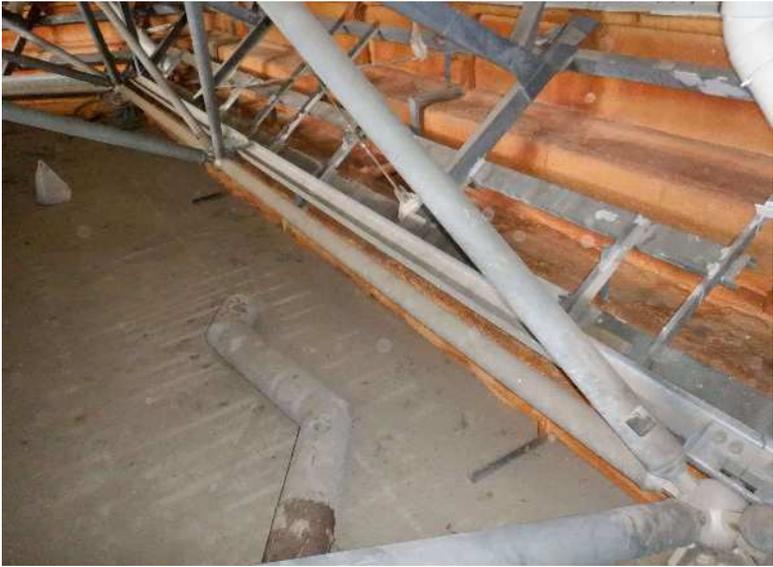
<p>撮影位置 U-3～U-4 下部</p> <p>発錆の有無 <input checked="" type="checkbox"/>無し <input type="checkbox"/>軽微 <input type="checkbox"/>重度</p> <p>変形・損傷の有無 <input checked="" type="checkbox"/>無し <input type="checkbox"/>軽微 <input type="checkbox"/>重度</p> <p>その他の異状</p>

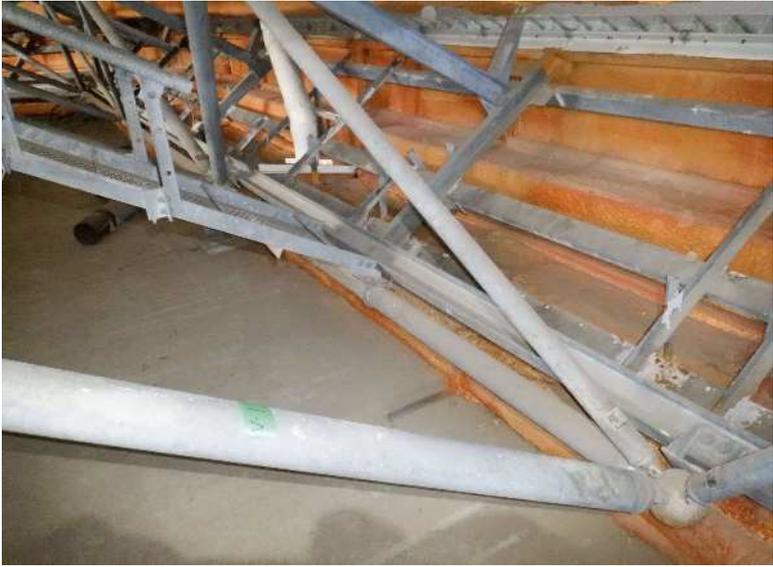
<p>撮影位置 U-4～V-1 下部</p> <p>発錆の有無 <input checked="" type="checkbox"/>無し <input type="checkbox"/>軽微 <input type="checkbox"/>重度</p> <p>変形・損傷の有無 <input checked="" type="checkbox"/>無し <input type="checkbox"/>軽微 <input type="checkbox"/>重度</p> <p>その他の異状</p>

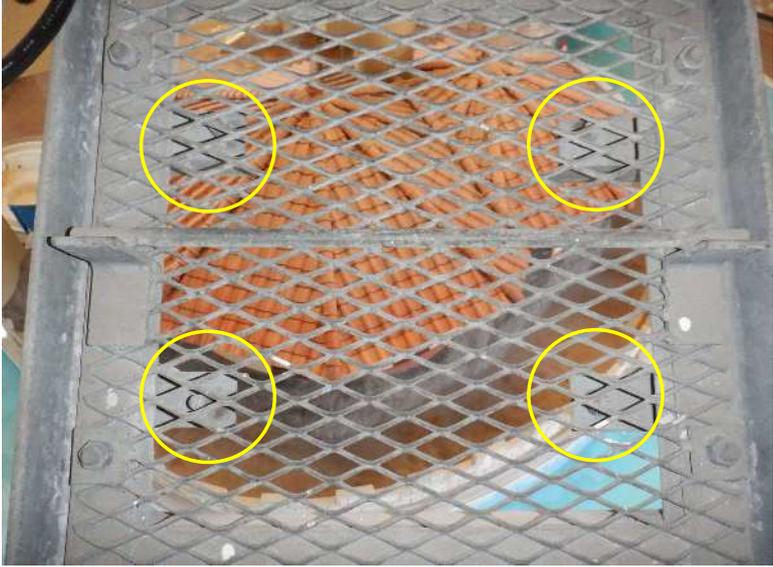
<p>撮影位置 U キャットウォーク中間部</p> <p>発錆の有無 <input checked="" type="checkbox"/>無し <input type="checkbox"/>軽微 <input type="checkbox"/>重度</p> <p>変形・損傷の有無 <input checked="" type="checkbox"/>無し <input type="checkbox"/>軽微 <input type="checkbox"/>重度</p> <p>その他の異状</p> <p>ナット無し</p>

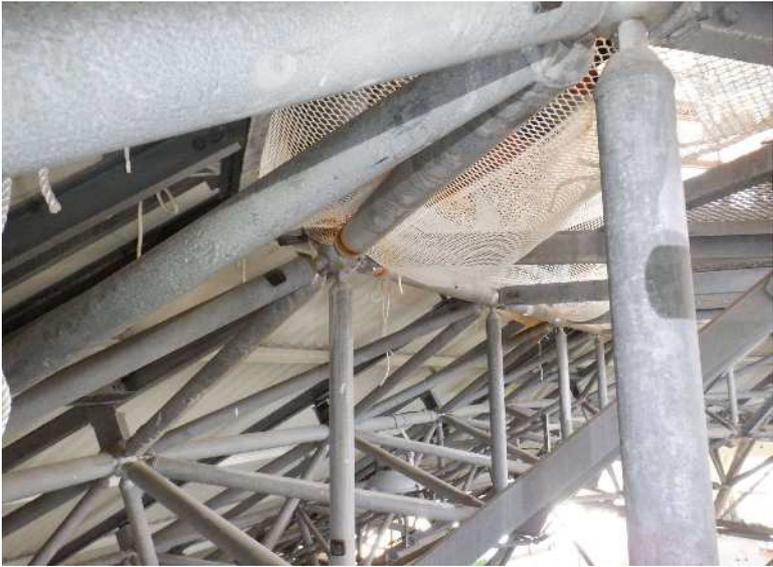
<p>撮影位置 U-1～U-4 キャットウォーク</p> <p>発錆の有無 <input type="checkbox"/>無し <input checked="" type="checkbox"/>軽微 <input type="checkbox"/>重度</p> <p>変形・損傷の有無 <input checked="" type="checkbox"/>無し <input type="checkbox"/>軽微 <input type="checkbox"/>重度</p> <p>その他の異状</p>

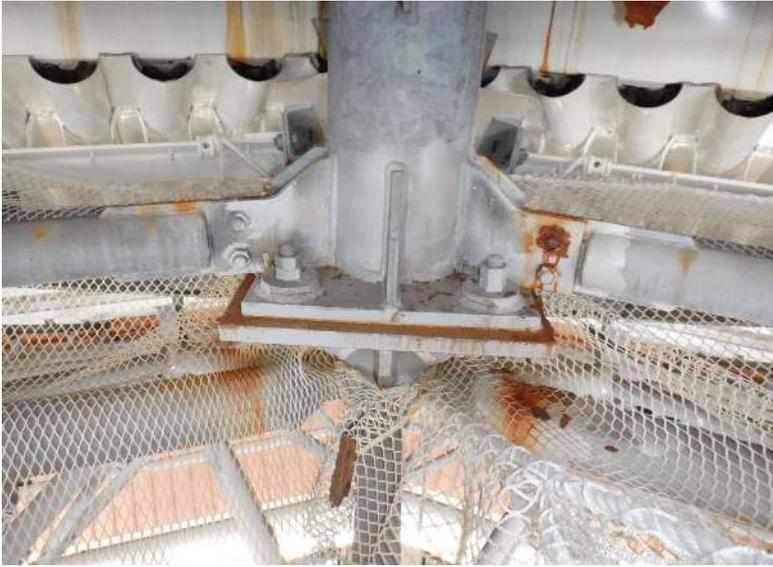
<p>撮影位置 U-2 グローブ上</p> <p>発錆の有無 <input type="checkbox"/>無し <input checked="" type="checkbox"/>軽微 <input type="checkbox"/>重度</p> <p>変形・損傷の有無 <input type="checkbox"/>無し <input checked="" type="checkbox"/>軽微 <input type="checkbox"/>重度</p> <p>その他の異状 ボルト部発錆有り</p>

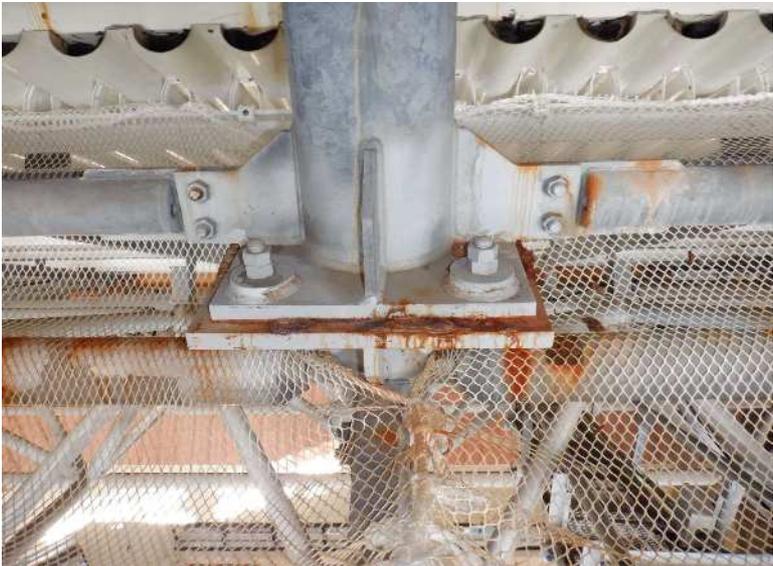
<p>撮影位置 U-4 グローブ上</p> <p>発錆の有無 <input type="checkbox"/>無し <input checked="" type="checkbox"/>軽微 <input type="checkbox"/>重度</p> <p>変形・損傷の有無 <input type="checkbox"/>無し <input checked="" type="checkbox"/>軽微 <input type="checkbox"/>重度</p> <p>その他の異状 トッププレート部一部腐食有り</p>

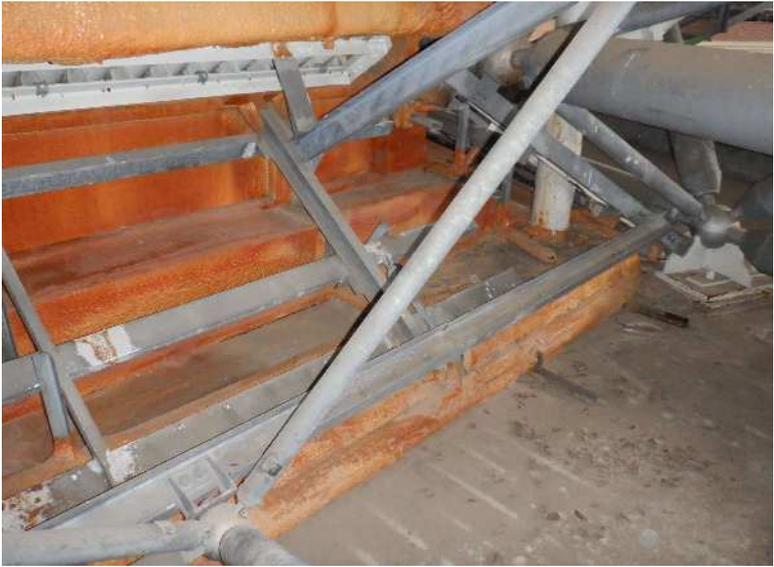
<p>撮影位置 V-1 下部</p> <p>発錆の有無 <input checked="" type="checkbox"/>無し <input type="checkbox"/>軽微 <input type="checkbox"/>重度</p> <p>変形・損傷の有無 <input checked="" type="checkbox"/>無し <input type="checkbox"/>軽微 <input type="checkbox"/>重度</p> <p>その他の異状</p>

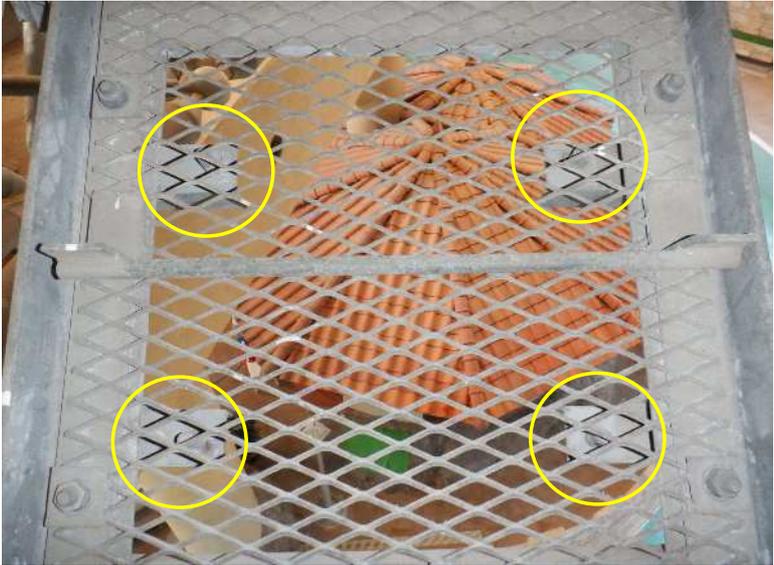
<p>撮影位置 V キャットウォーク中間部</p> <p>発錆の有無 <input checked="" type="checkbox"/>無し <input type="checkbox"/>軽微 <input type="checkbox"/>重度</p> <p>変形・損傷の有無 <input checked="" type="checkbox"/>無し <input type="checkbox"/>軽微 <input type="checkbox"/>重度</p> <p>その他の異状</p> <p>ナット無し</p>

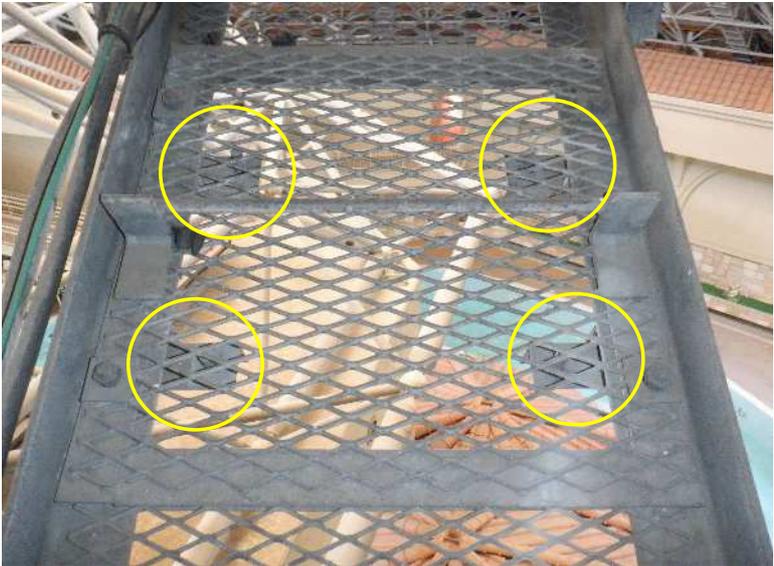
<p>撮影位置 V キャットウォーク上部</p> <p>発錆の有無 <input checked="" type="checkbox"/>無し <input type="checkbox"/>軽微 <input type="checkbox"/>重度</p> <p>変形・損傷の有無 <input checked="" type="checkbox"/>無し <input type="checkbox"/>軽微 <input type="checkbox"/>重度</p> <p>その他の異状</p> <p>ナット無し</p>

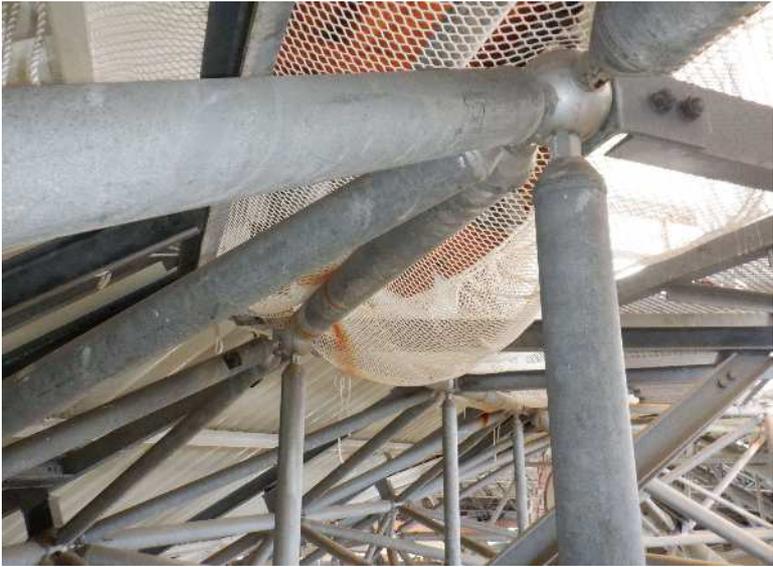
<p>撮影位置 V-1 キャットウォーク</p> <p>発錆の有無 <input type="checkbox"/>無し <input checked="" type="checkbox"/>軽微 <input type="checkbox"/>重度</p> <p>変形・損傷の有無 <input checked="" type="checkbox"/>無し <input type="checkbox"/>軽微 <input type="checkbox"/>重度</p> <p>その他の異状</p>

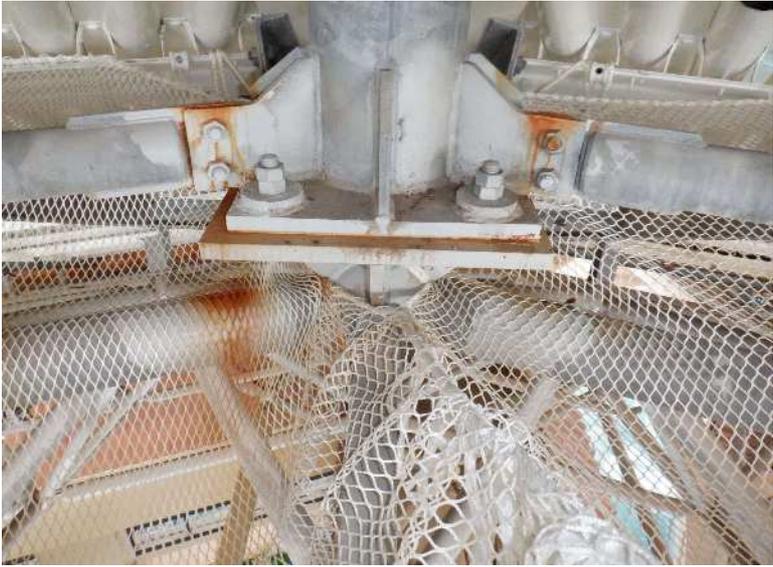
<p>撮影位置 W-1 グローブ上</p> <p>発錆の有無 <input type="checkbox"/>無し <input checked="" type="checkbox"/>軽微 <input type="checkbox"/>重度</p> <p>変形・損傷の有無 <input checked="" type="checkbox"/>無し <input type="checkbox"/>軽微 <input type="checkbox"/>重度</p> <p>その他の異状</p>

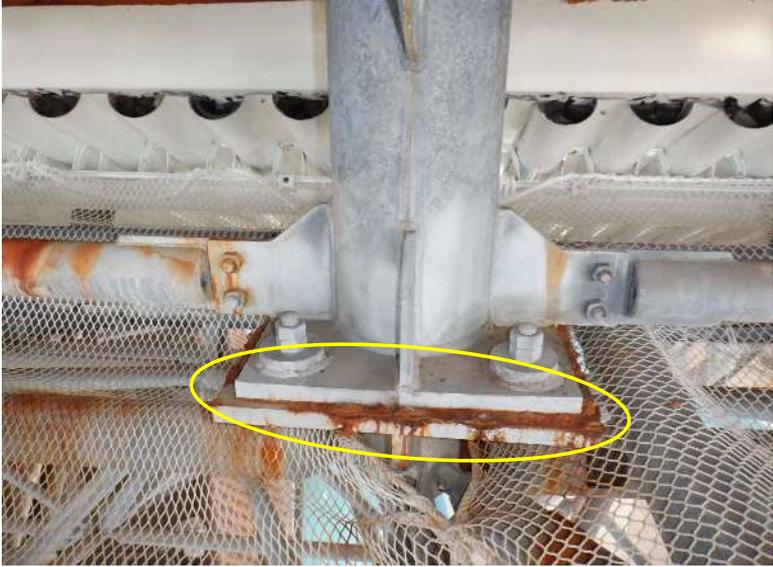
<p>撮影位置 S W-2 グローブ上</p> <p>発錆の有無 <input type="checkbox"/>無し <input type="checkbox"/>軽微 <input checked="" type="checkbox"/>重度</p> <p>変形・損傷の有無 <input type="checkbox"/>無し <input type="checkbox"/>軽微 <input checked="" type="checkbox"/>重度</p> <p>その他の異状</p> <p>トッププレート部腐食、欠損有り</p>

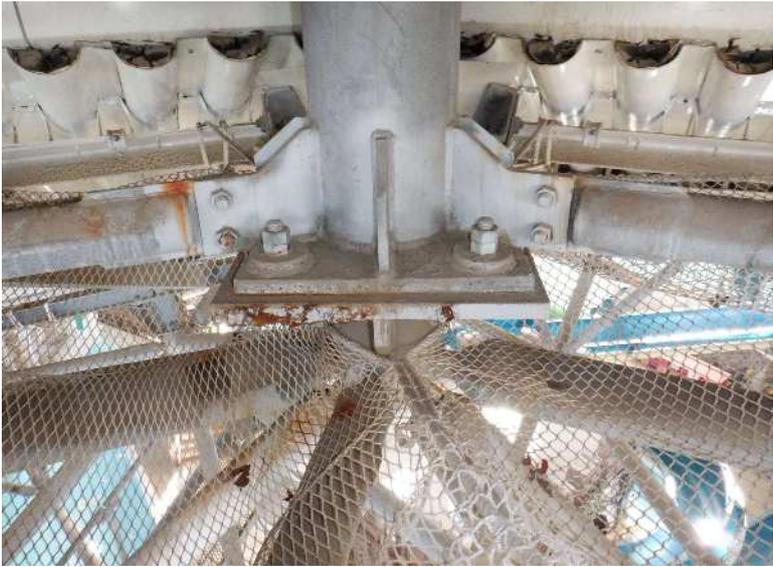
<p>撮影位置 W-3 グローブ上</p> <p>発錆の有無 <input type="checkbox"/>無し <input checked="" type="checkbox"/>軽微 <input type="checkbox"/>重度</p> <p>変形・損傷の有無 <input checked="" type="checkbox"/>無し <input type="checkbox"/>軽微 <input type="checkbox"/>重度</p> <p>その他の異状</p>

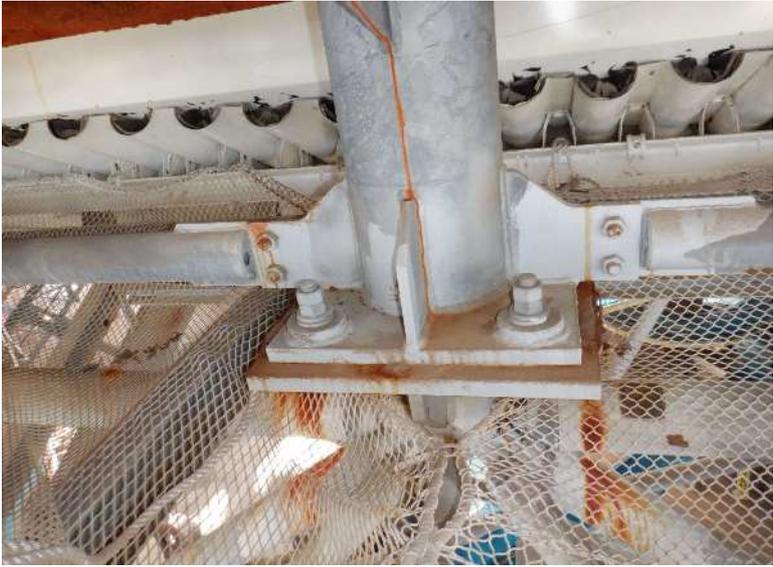
<p>撮影位置 W-4 グローブ上</p> <p>発錆の有無 <input type="checkbox"/>無し <input checked="" type="checkbox"/>軽微 <input type="checkbox"/>重度</p> <p>変形・損傷の有無 <input checked="" type="checkbox"/>無し <input type="checkbox"/>軽微 <input type="checkbox"/>重度</p> <p>その他の異状</p>

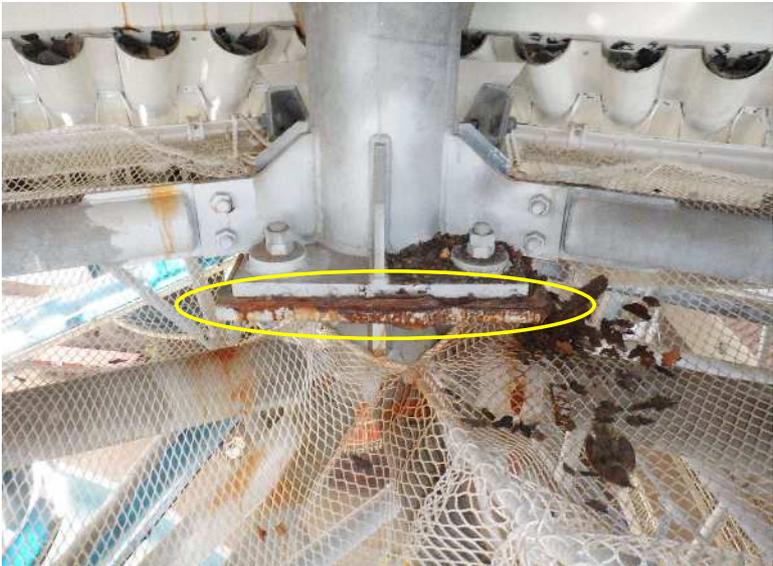
<p>撮影位置 t W-5 グローブ上</p> <p>発錆の有無 <input type="checkbox"/>無し <input type="checkbox"/>軽微 <input checked="" type="checkbox"/>重度</p> <p>変形・損傷の有無 <input type="checkbox"/>無し <input type="checkbox"/>軽微 <input checked="" type="checkbox"/>重度</p> <p>その他の異状 トッププレート部腐食、欠損有り</p>

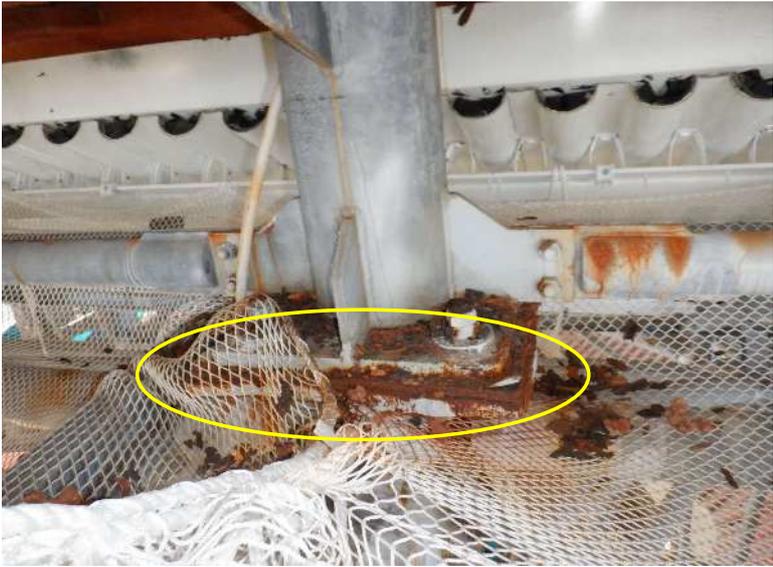
<p>撮影位置 U</p> <p style="padding-left: 20px;">W-6 グローブ上</p> <p>発錆の有無 <input type="checkbox"/>無し <input type="checkbox"/>軽微 <input checked="" type="checkbox"/>重度</p> <p>変形・損傷の有無 <input type="checkbox"/>無し <input type="checkbox"/>軽微 <input checked="" type="checkbox"/>重度</p> <p>その他の異状 トッププレート部腐食、欠損有り</p>

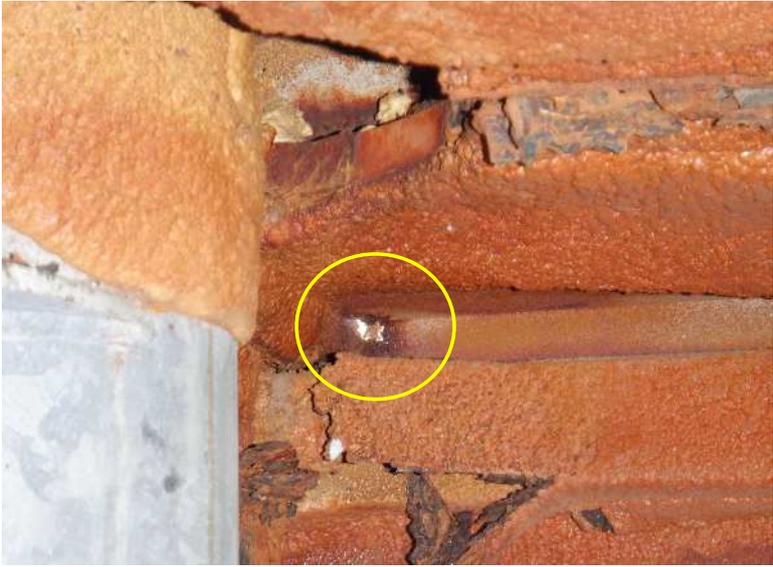
<p>撮影位置 U</p> <p style="padding-left: 20px;">W-6 グローブ上 奥外壁</p> <p>発錆の有無 <input checked="" type="checkbox"/>無し <input type="checkbox"/>軽微 <input type="checkbox"/>重度</p> <p>変形・損傷の有無 <input type="checkbox"/>無し <input type="checkbox"/>軽微 <input checked="" type="checkbox"/>重度</p> <p>その他の異状 外壁穴有り</p>

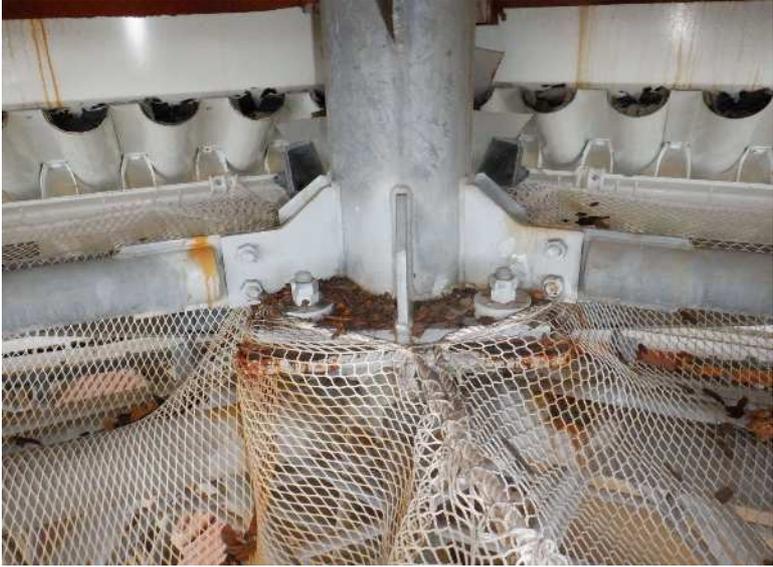
<p>撮影位置</p> <p style="padding-left: 20px;">W-7 グローブ上</p> <p>発錆の有無 <input type="checkbox"/>無し <input checked="" type="checkbox"/>軽微 <input type="checkbox"/>重度</p> <p>変形・損傷の有無 <input checked="" type="checkbox"/>無し <input type="checkbox"/>軽微 <input type="checkbox"/>重度</p> <p>その他の異状</p>

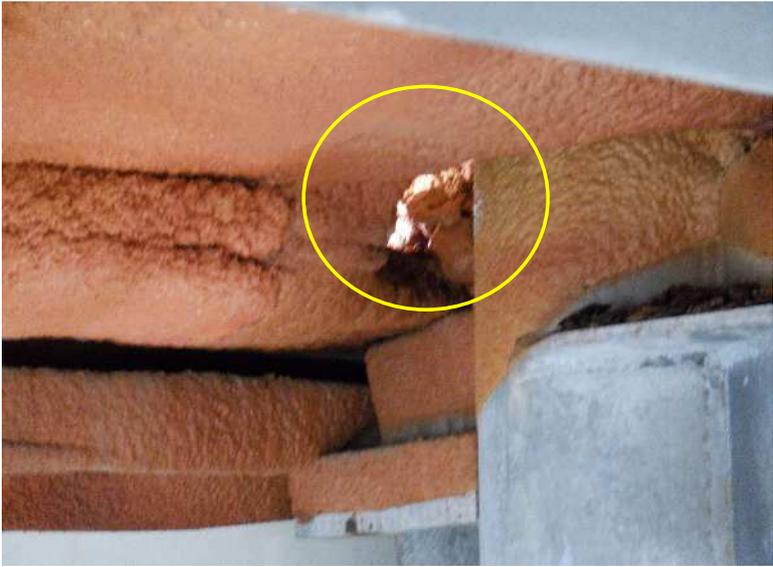
<p>撮影位置 V W-7 グローブ上 奥外壁</p> <p>発錆の有無 <input checked="" type="checkbox"/>無し <input type="checkbox"/>軽微 <input type="checkbox"/>重度</p> <p>変形・損傷の有無 <input type="checkbox"/>無し <input type="checkbox"/>軽微 <input checked="" type="checkbox"/>重度</p> <p>その他の異状 外壁穴有り</p>

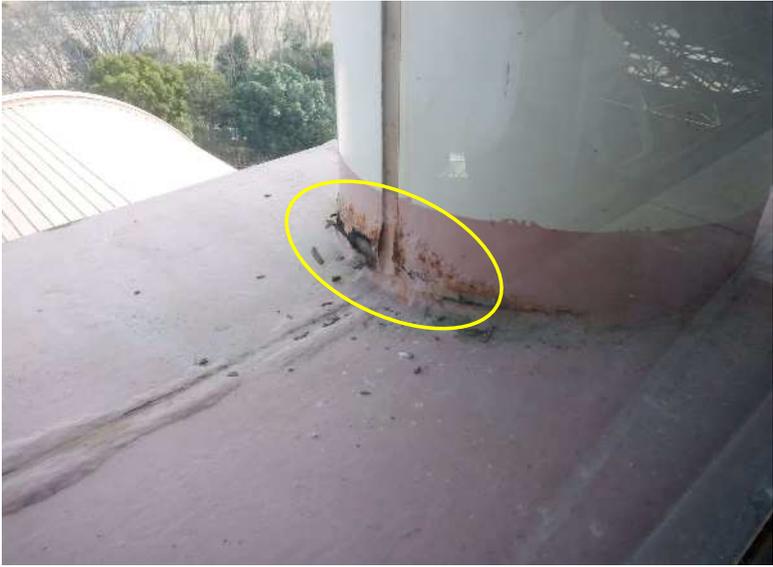
<p>撮影位置 W 丸柱ベース部</p> <p>発錆の有無 <input type="checkbox"/>無し <input type="checkbox"/>軽微 <input checked="" type="checkbox"/>重度</p> <p>変形・損傷の有無 <input type="checkbox"/>無し <input type="checkbox"/>軽微 <input checked="" type="checkbox"/>重度</p> <p>その他の異状 穴あき有り</p>

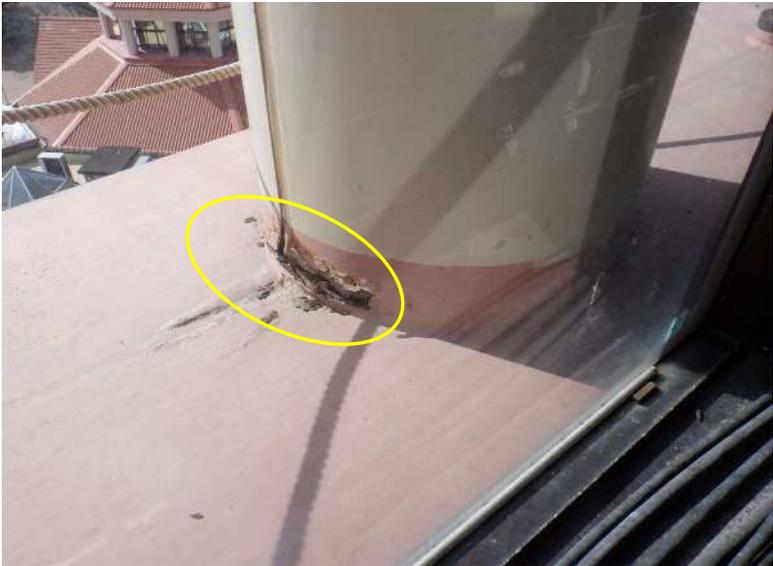
<p>撮影位置 X 丸柱ベース部</p> <p>発錆の有無 <input type="checkbox"/>無し <input type="checkbox"/>軽微 <input checked="" type="checkbox"/>重度</p> <p>変形・損傷の有無 <input type="checkbox"/>無し <input type="checkbox"/>軽微 <input checked="" type="checkbox"/>重度</p> <p>その他の異状 穴あき有り</p>

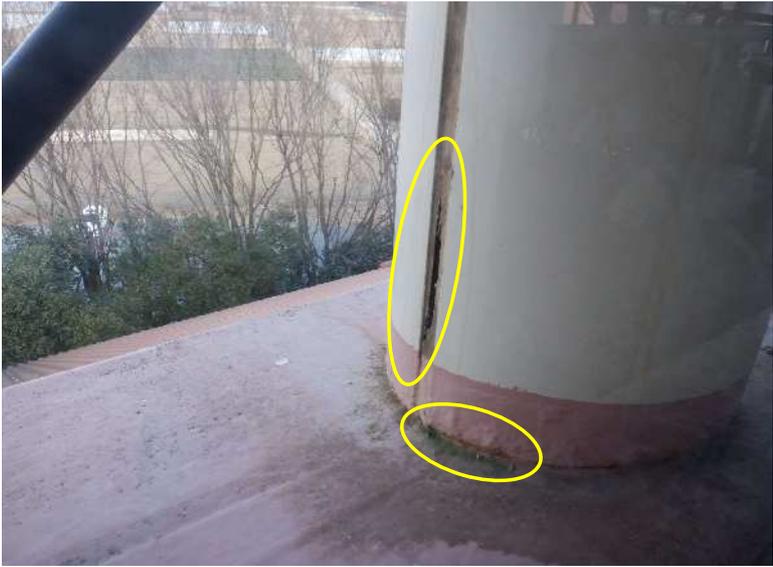
<p>撮影位置 y</p> <p style="padding-left: 20px;">丸柱ベース部</p> <p>発錆の有無 <input type="checkbox"/>無し <input checked="" type="checkbox"/>軽微 <input type="checkbox"/>重度</p> <p>変形・損傷の有無 <input type="checkbox"/>無し <input type="checkbox"/>軽微 <input checked="" type="checkbox"/>重度</p> <p>その他の異状 穴あき有り</p>

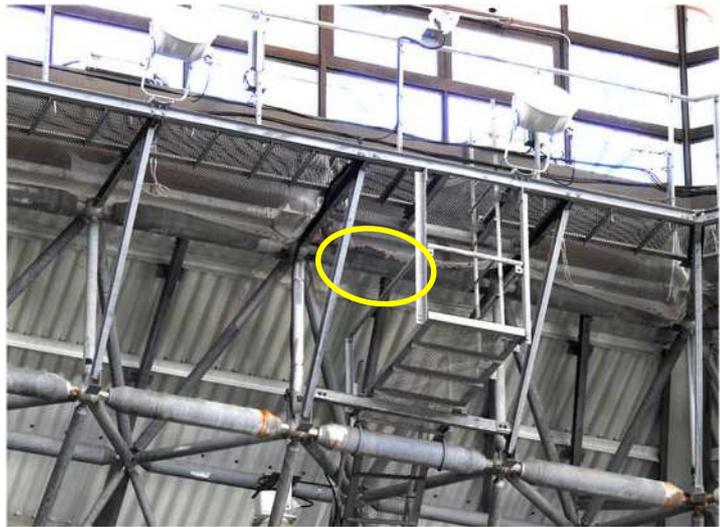
ウレタン断熱材脱落

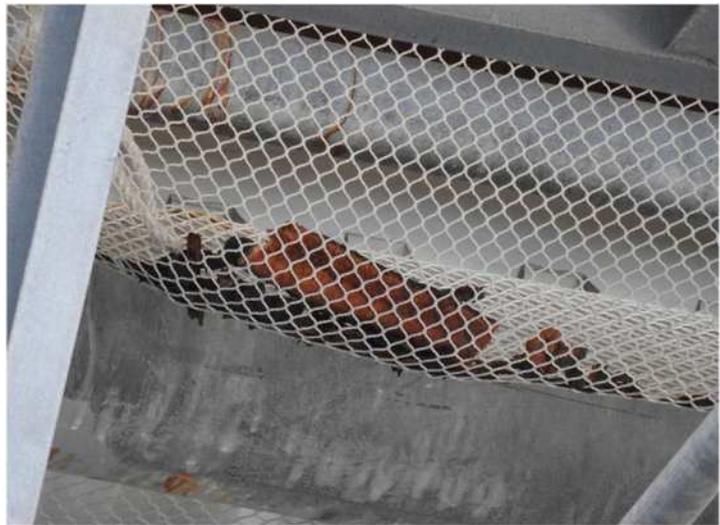
2

※写真番号1の接写

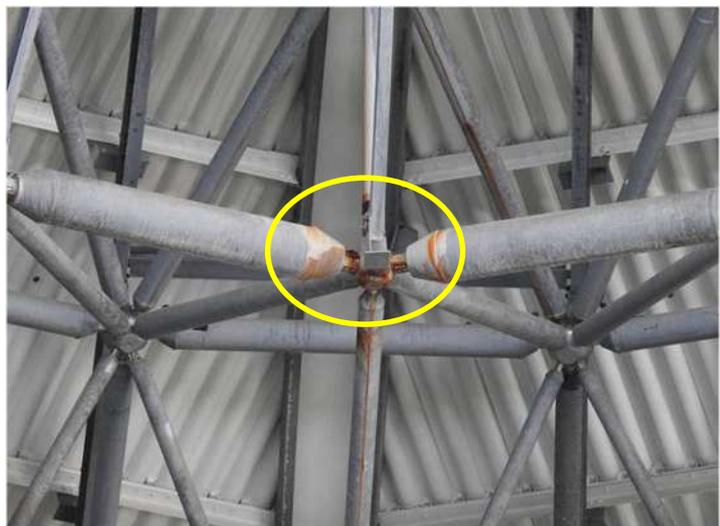
3

腐食による断面欠損

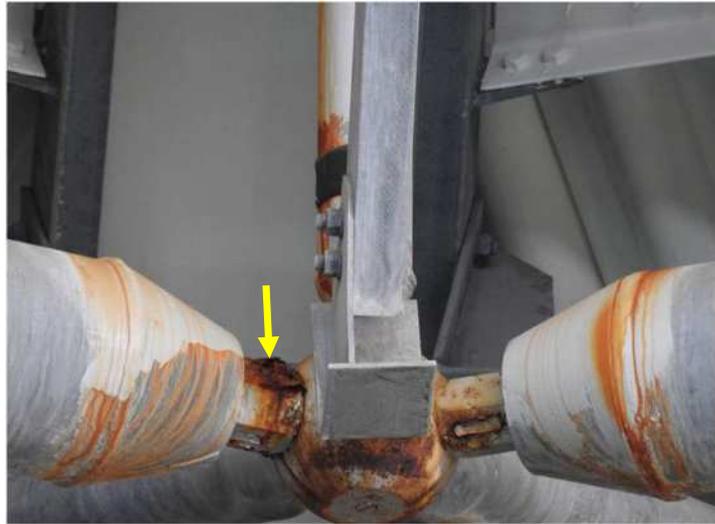
※写真番号3の接写

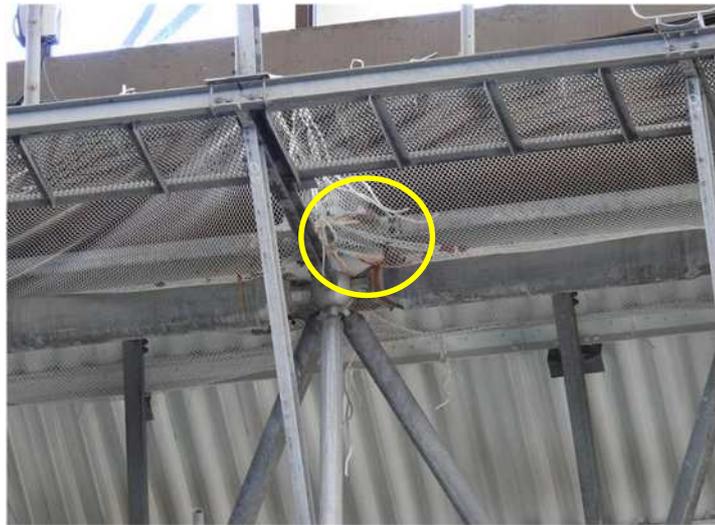
5

二次部材剥落

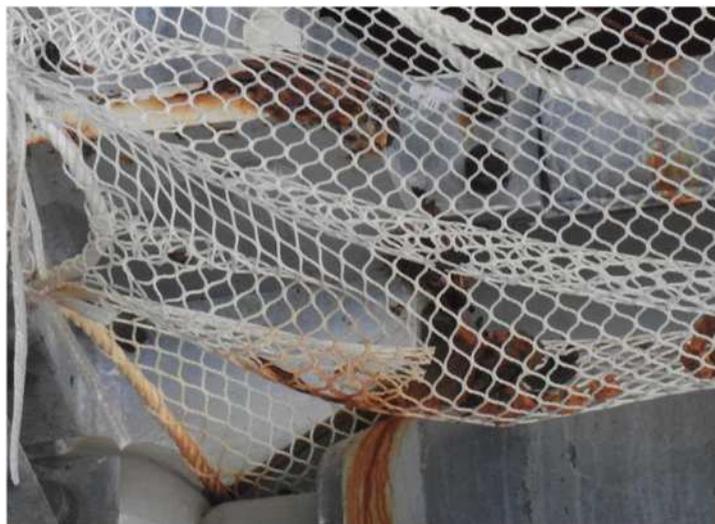
6

※写真番号5の接写

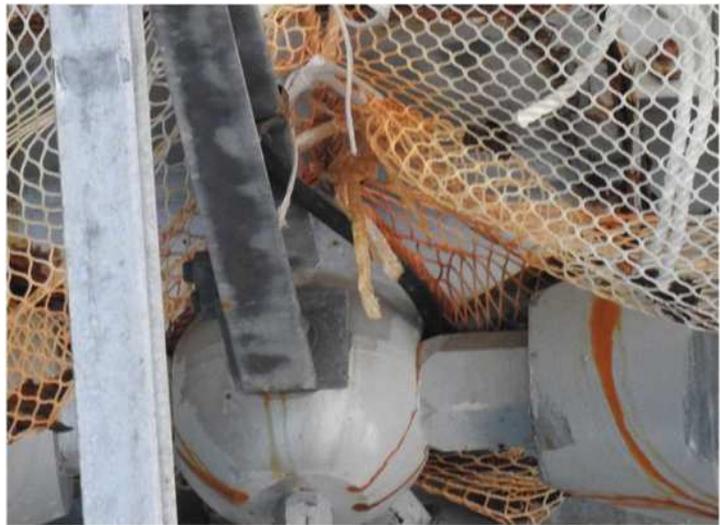
8

※写真番号7の接写

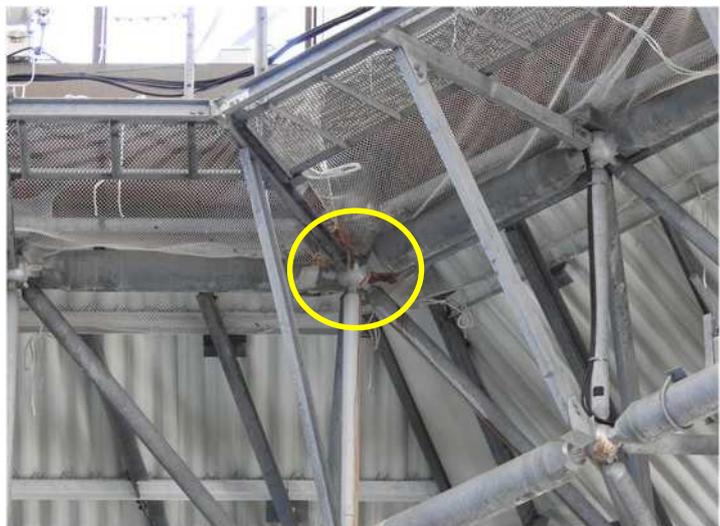
9

二次部材からのもらい錆

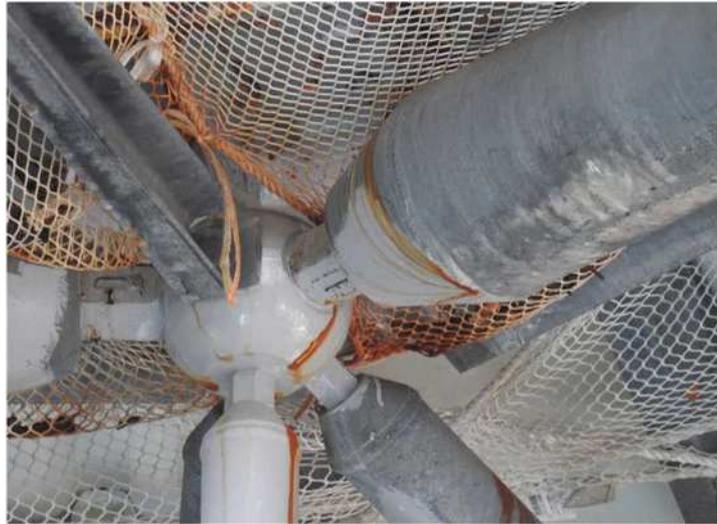
※写真番号9の接写

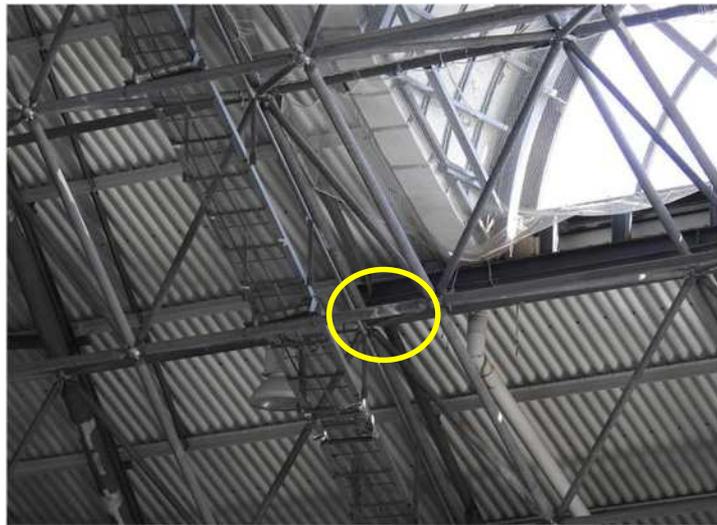
11

局部腐食

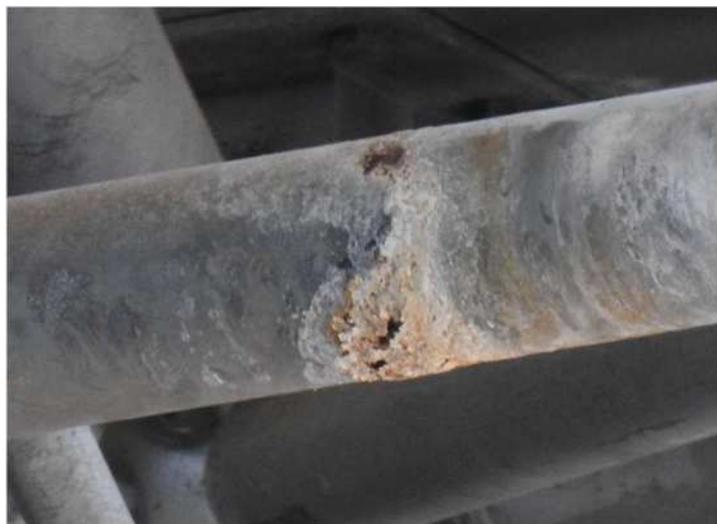
12

※写真番号11の接写

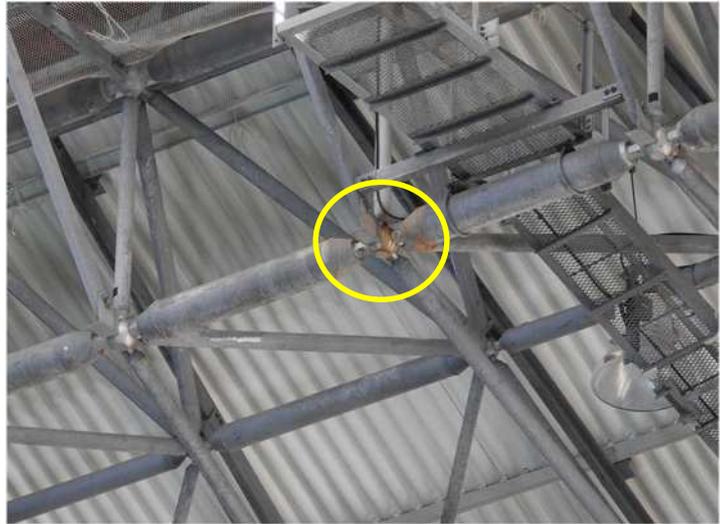
二次部材からのもらい錆

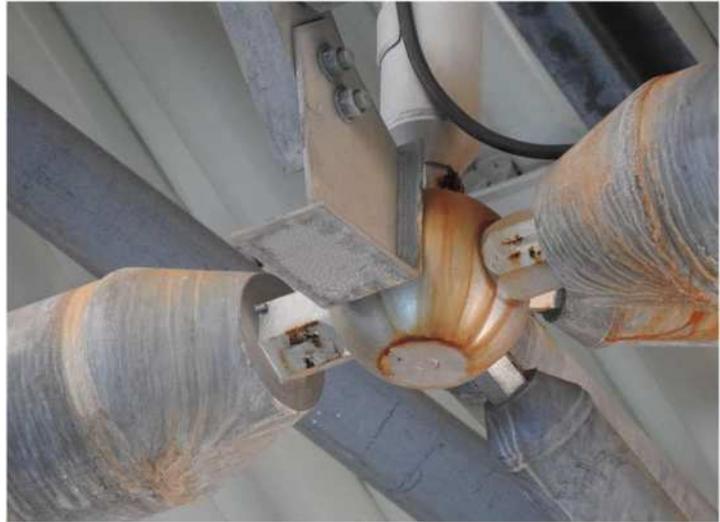
14

※写真番号13の接写

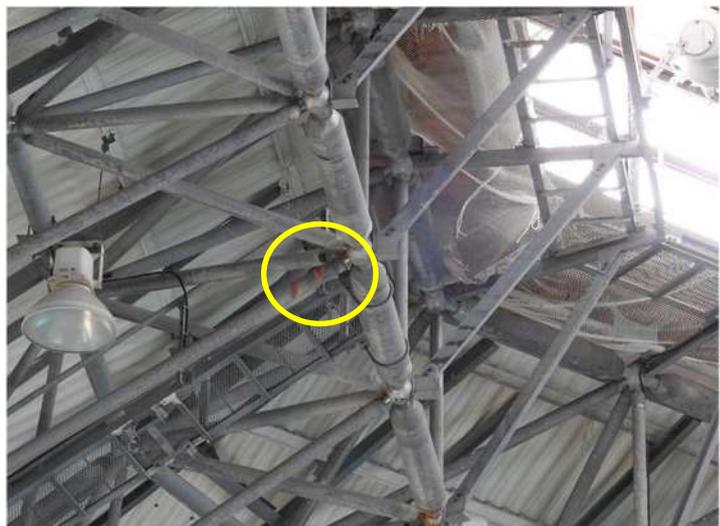
15

もらい錆

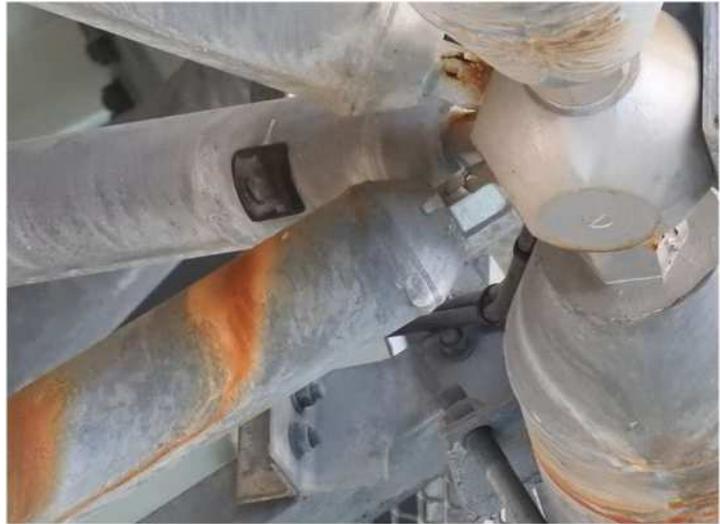
※写真番号15の接写

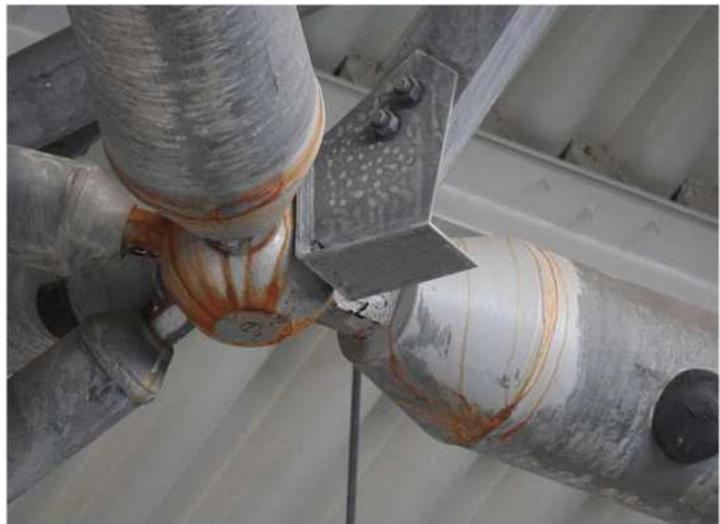
18

※写真番号17の接写

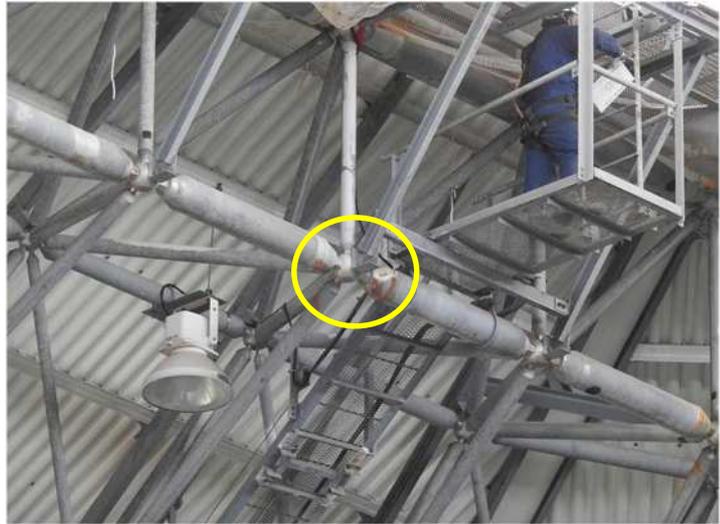
もらい錆

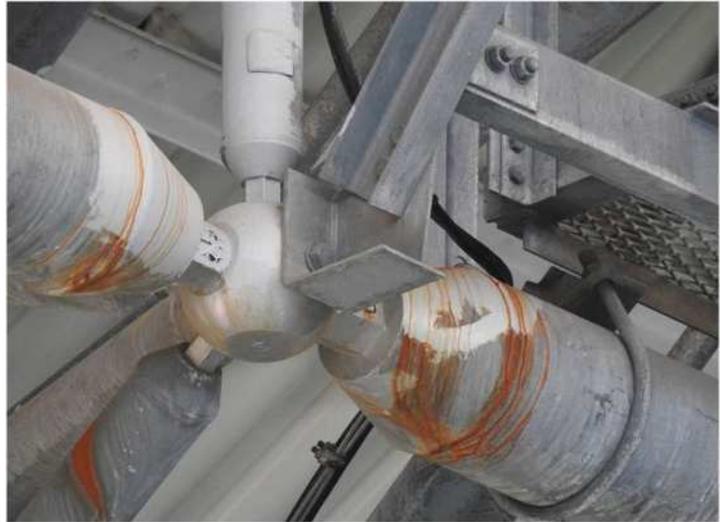
20

※写真番号19の接写

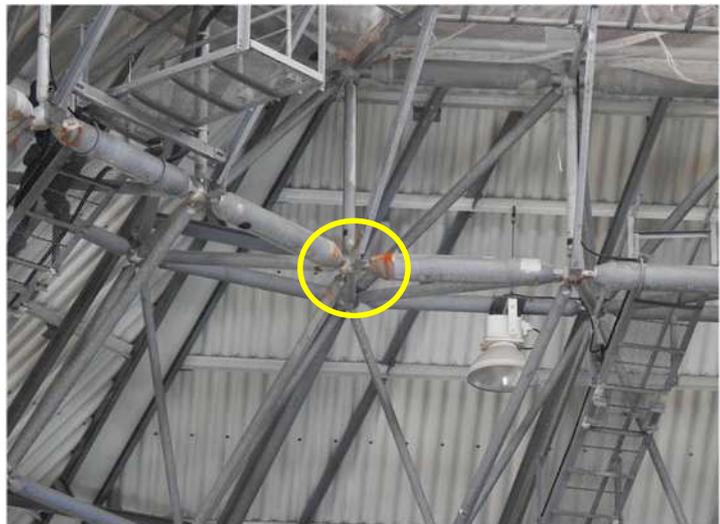
21

もらい錆
