深谷グリーンパーク・パティオ

主要構造部緊急調査等業務委託

調査報告書

株式会社 相和技術研究所

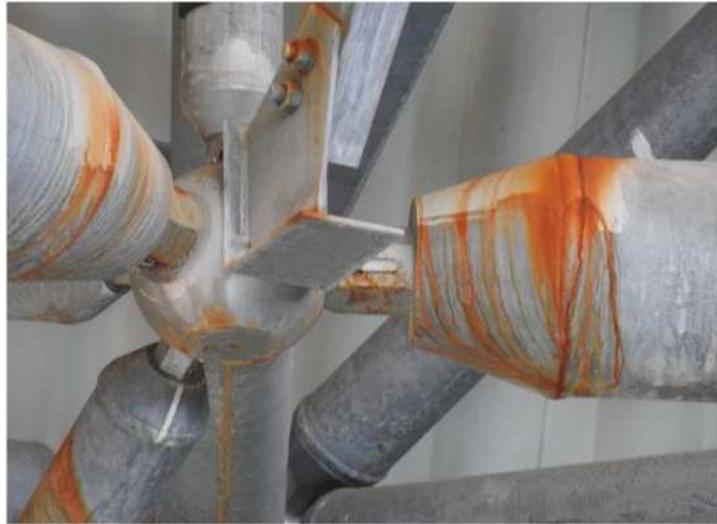
※写真番号21の接写

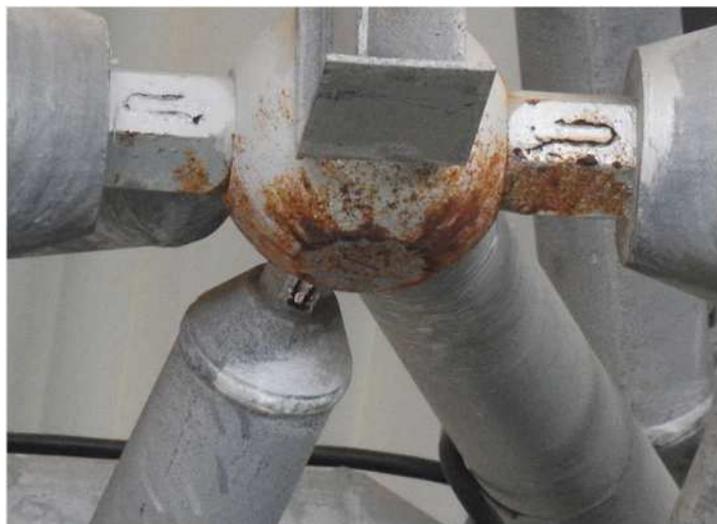
24

※写真番号23の接写

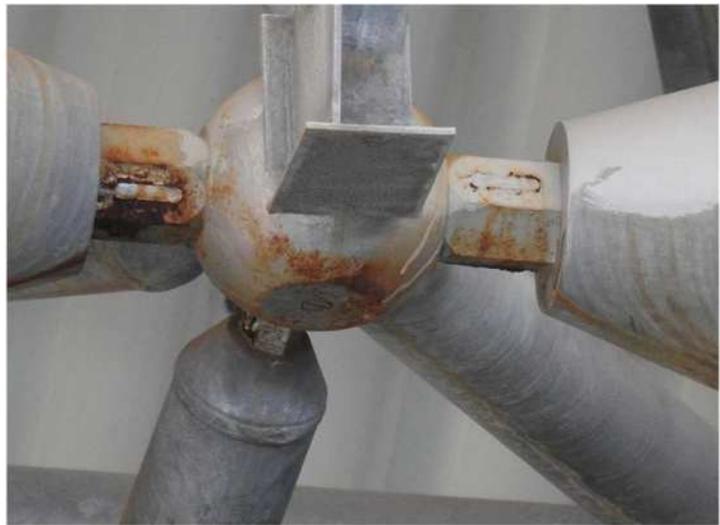
26

※写真番号25の接写

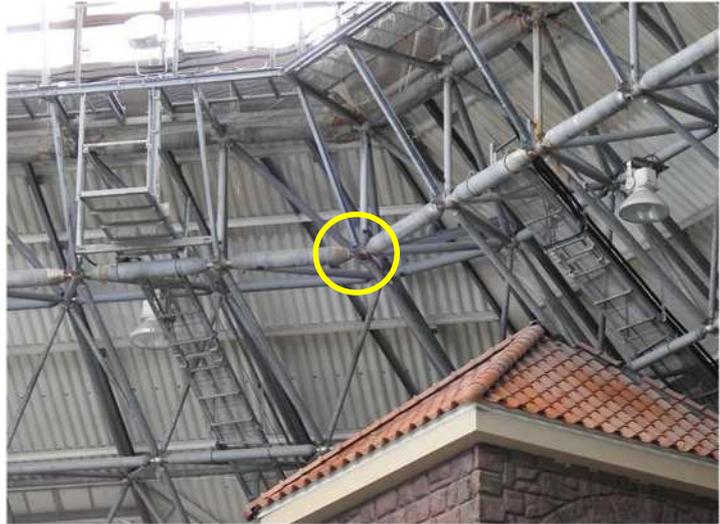
32

※写真番号31の接写

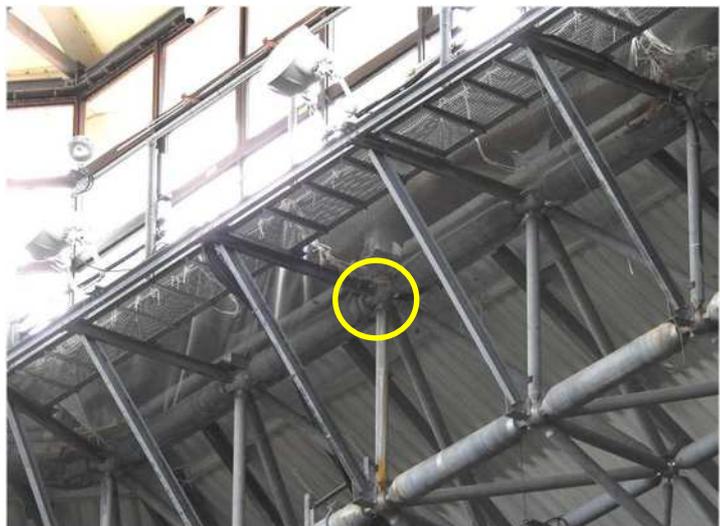
※写真番号33の接写

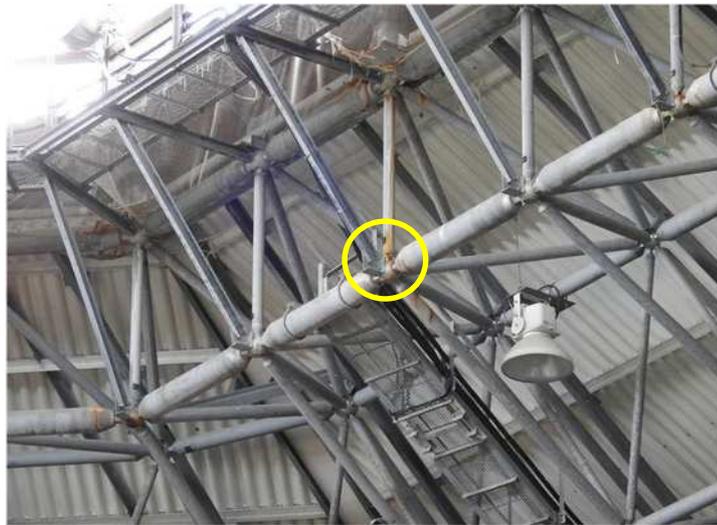
36

※写真番号35の接写

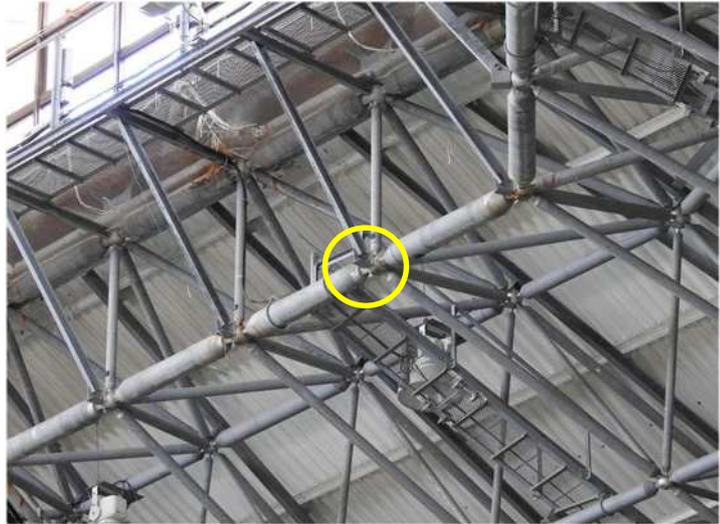
38

※写真番号37の接写

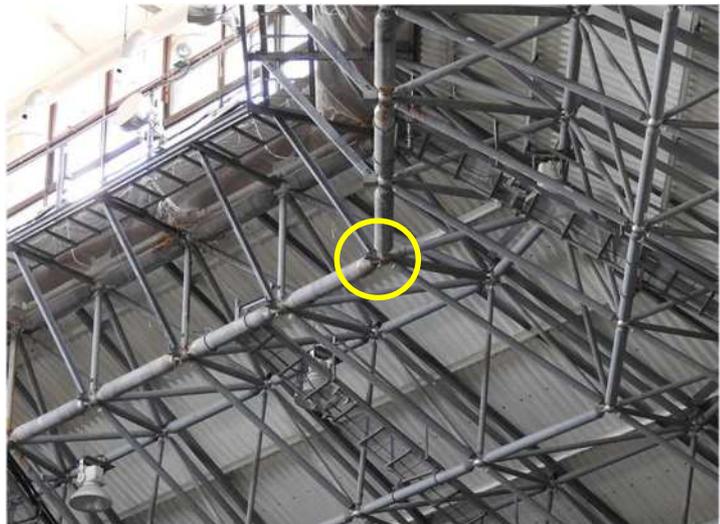
※写真番号39の接写

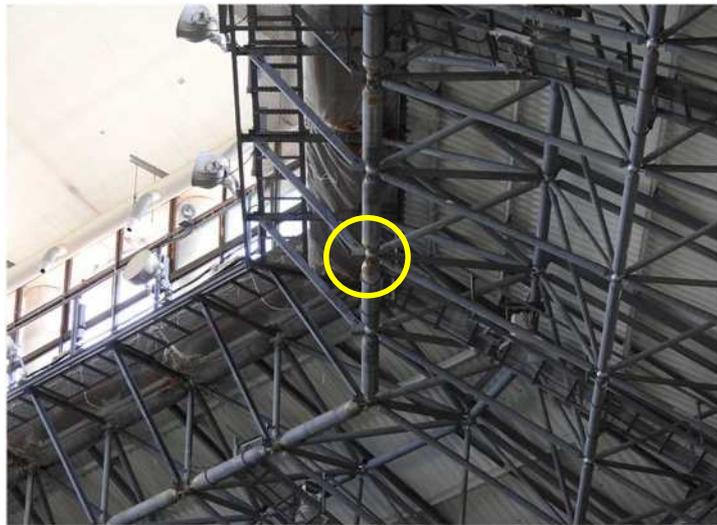
42

※写真番号41の接写

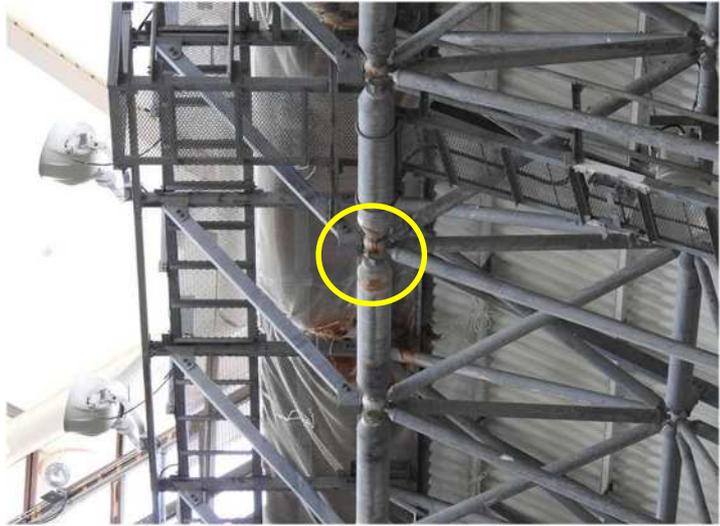
44

※写真番号43の接写

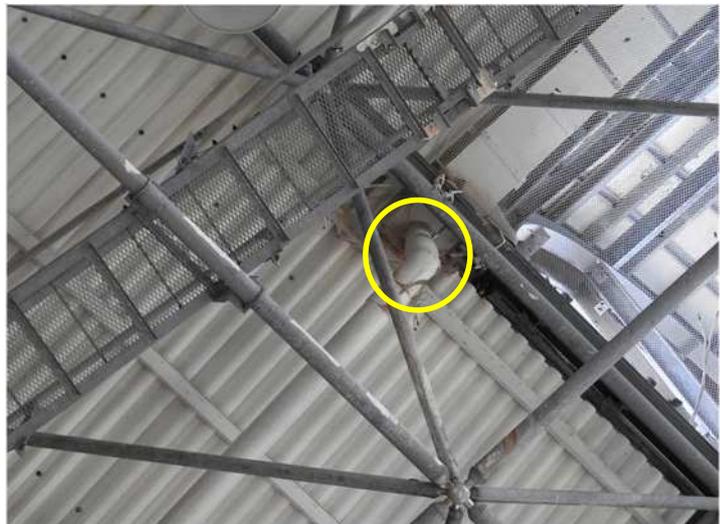
※写真番号45の接写

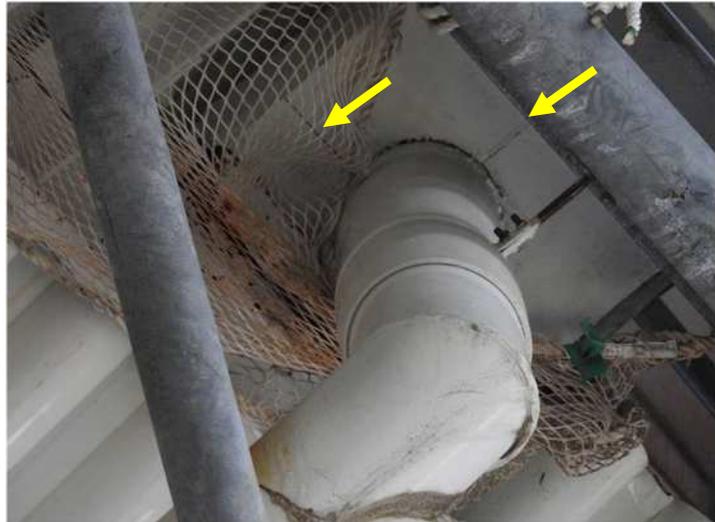
47

※雨樋ソケット部の漏水
※雨樋化粧板の変形・損傷に関しては他
部材による死角の為確認できなかった。

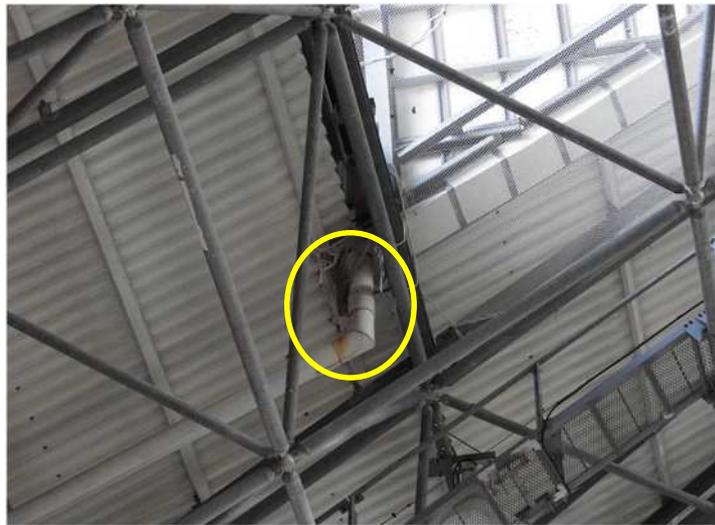
48

※写真番号47の接写

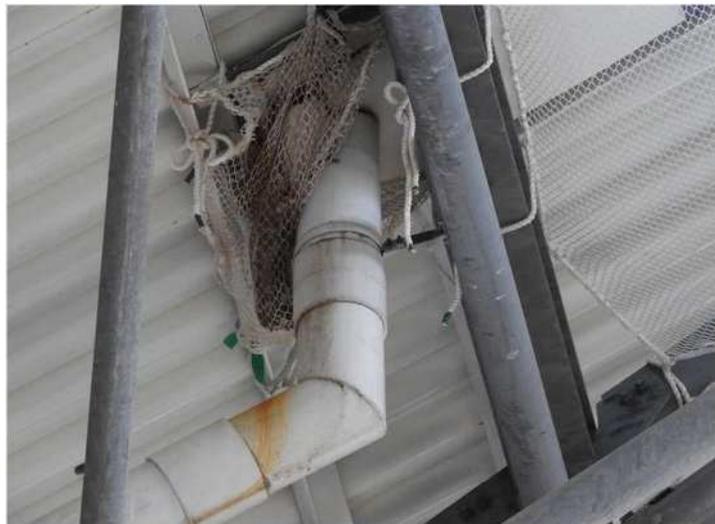
※雨樋化粧板の変形・損傷に関しては他部材による死角の為確認できなかった。

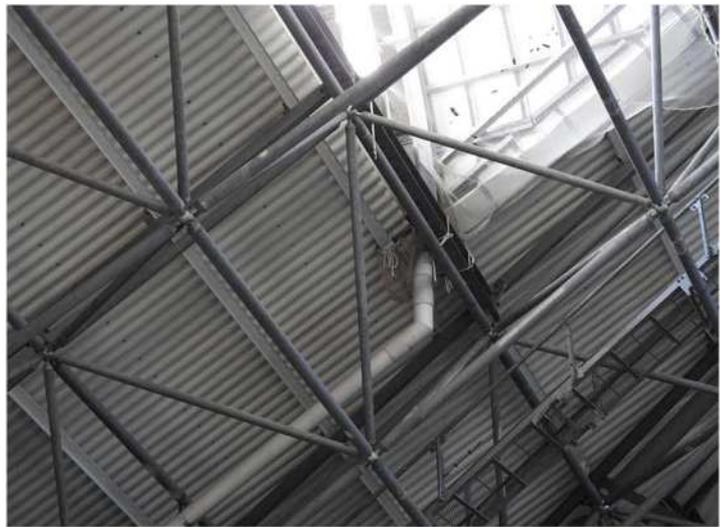
50

※写真番号49の接写

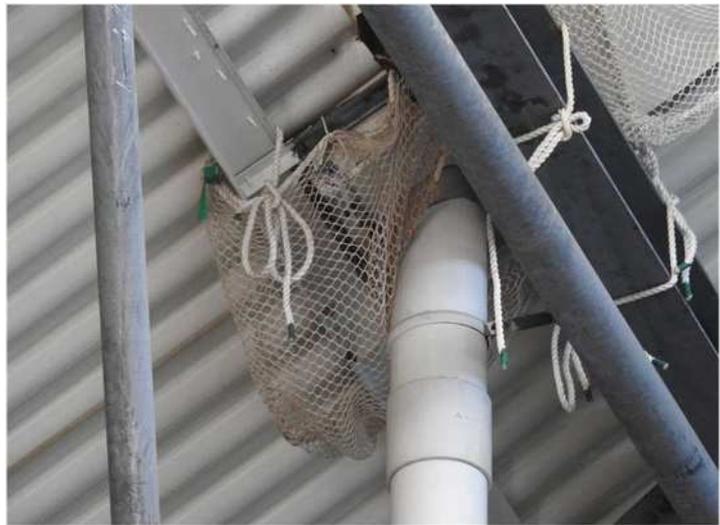
51

※雨樋ソケット部の漏水
※雨樋化粧板の変形・損傷に関しては他部材による死角の為確認できなかった。

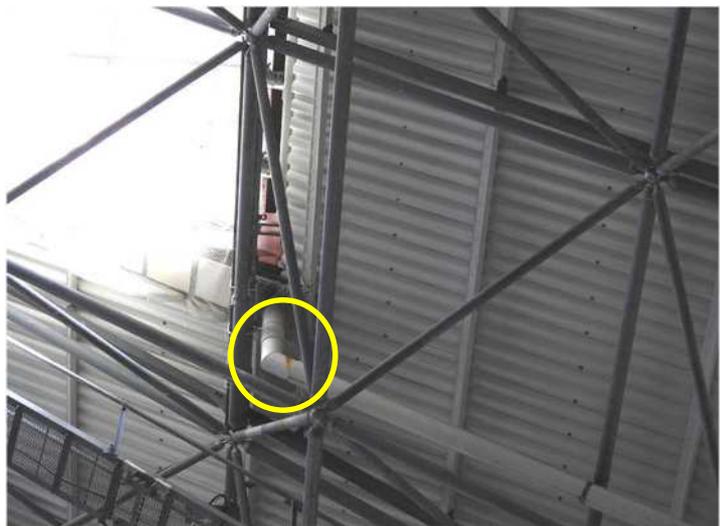
※写真番号51の接写

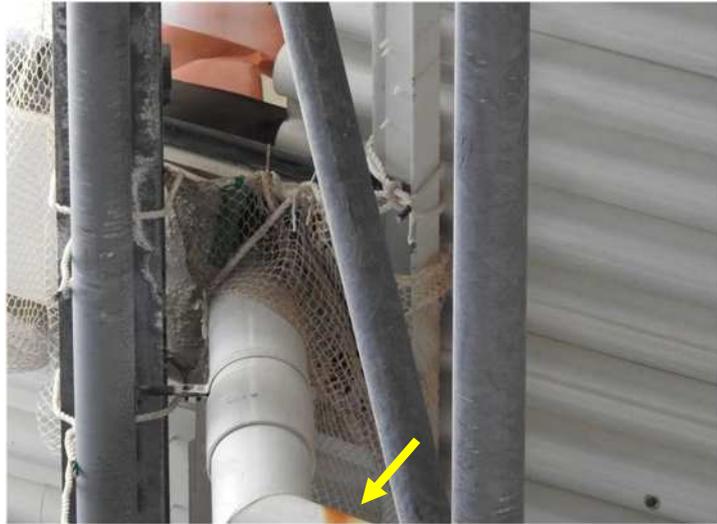
53

※雨樋化粧板の変形・損傷に関しては他部材による死角の
為確認できなかった。

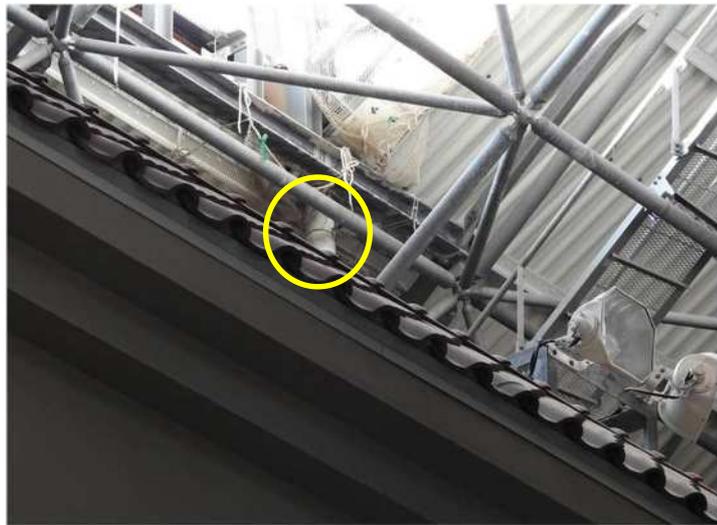
54

※写真番号53の接写

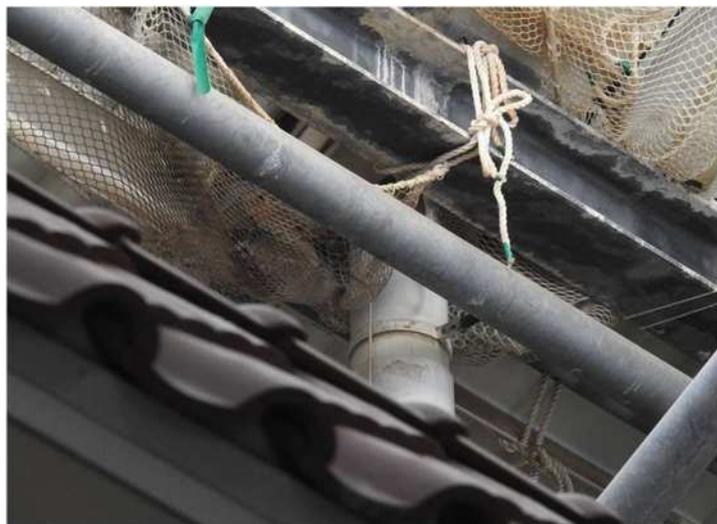
**雨樋化粧板変形
落下の危険性有り**

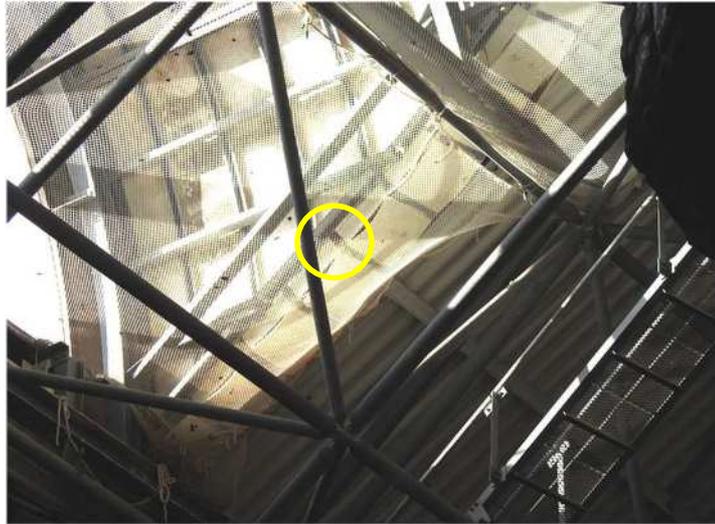
56

※写真番号55の接写

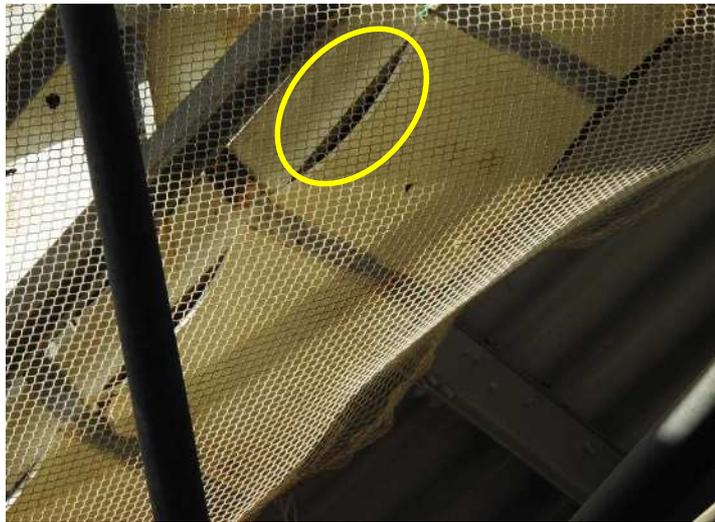
57

**※雨樋化粧板の変形・損傷に
関しては他部材による死角の
為確認できなかった。**

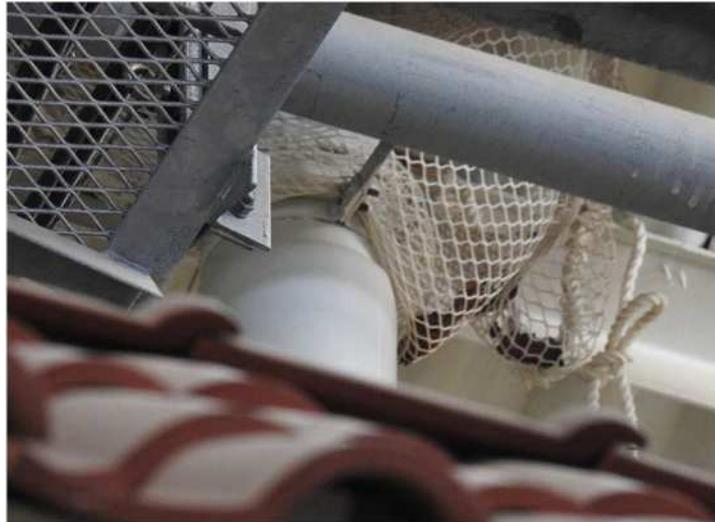
59

※雨樋化粧板の変形・損傷に
関しては他部材による死角の
為確認できなかった。

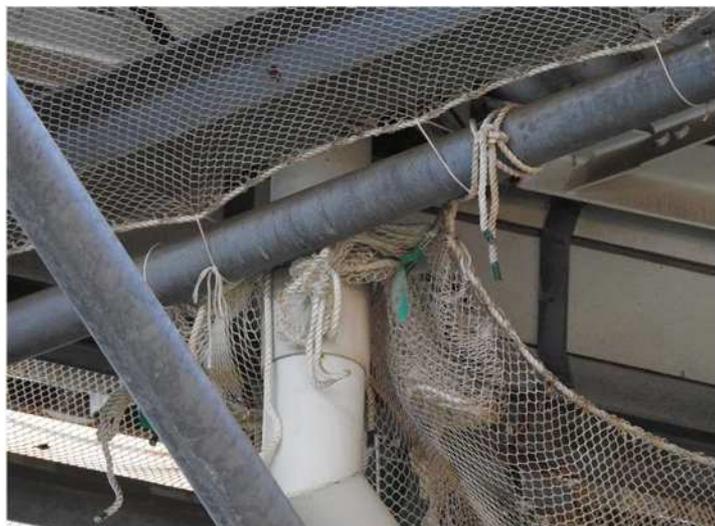
**雨樋化粧板変形
落下の危険性有り**

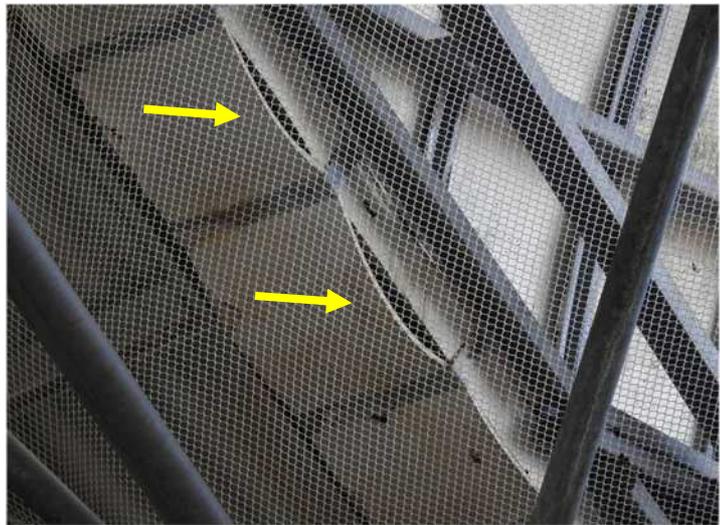
63

**雨樋留め金具腐食
雨樋化粧板ひび割れ
落下の危険性有り**

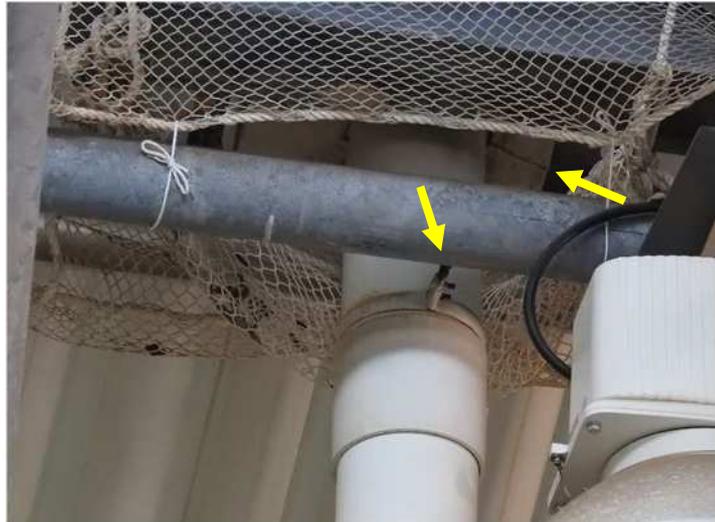
65

ベースプレート腐食

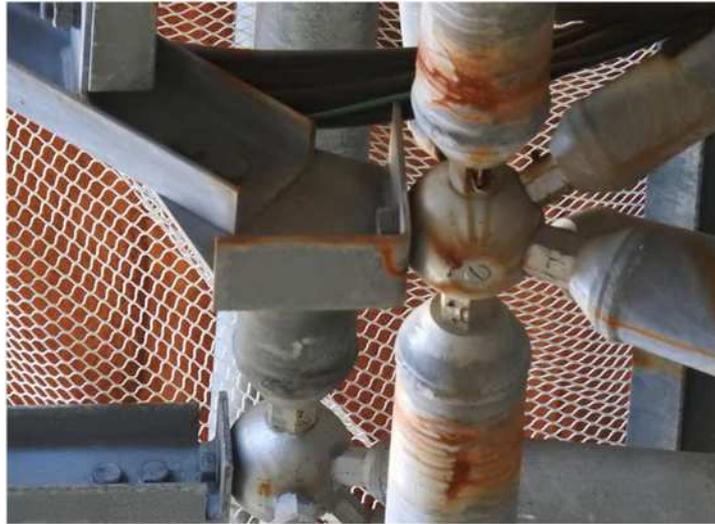
写真番号

グローブ、ワッパー腐食
(断面欠損)

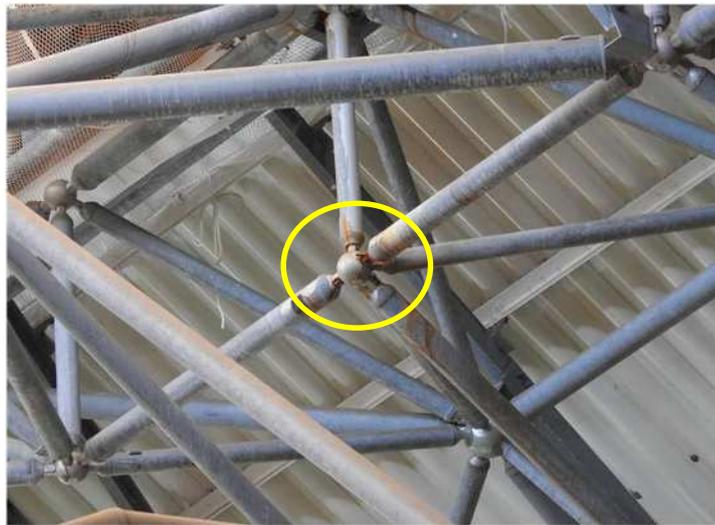
写真番号

※写真番号83の接写

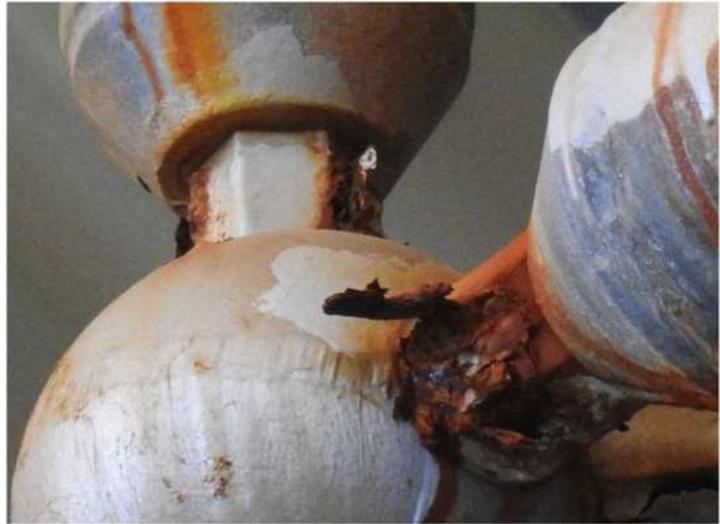
写真番号

ワッパー腐食(断面欠損)

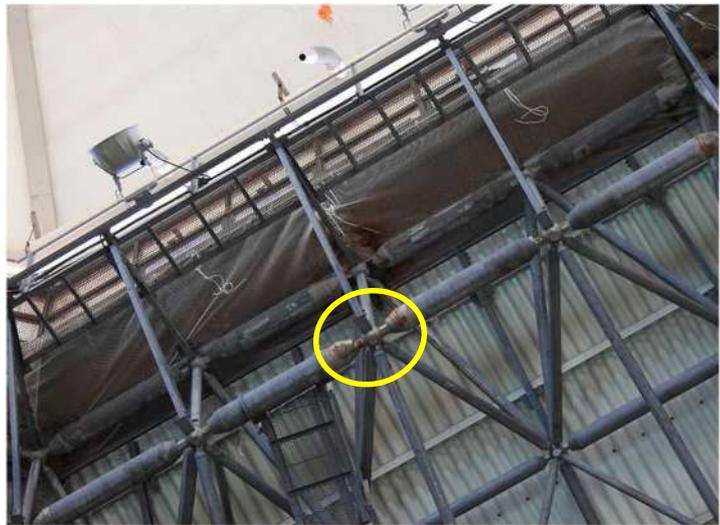
写真番号

※写真番号86の接写

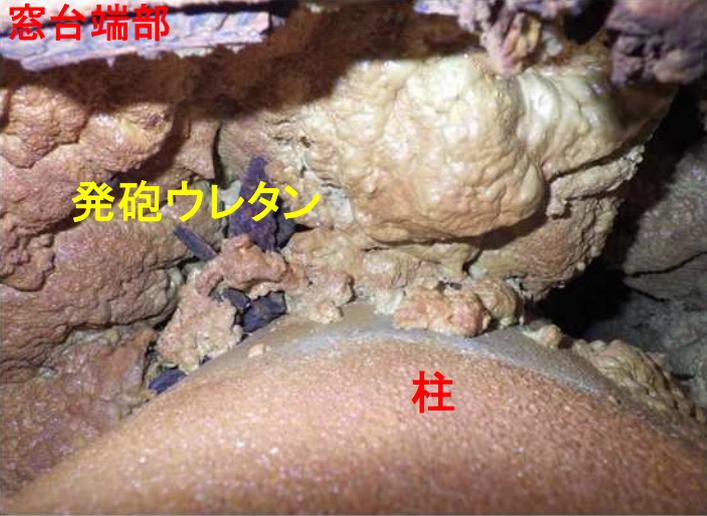
<p>写真番号: 2</p> <p>撮影内容</p> <p>足場No.1</p> <p>柱</p> <p>窓台内部状況</p> <p>隙間に発砲ウレタン充填</p> <p>下面より除く</p>

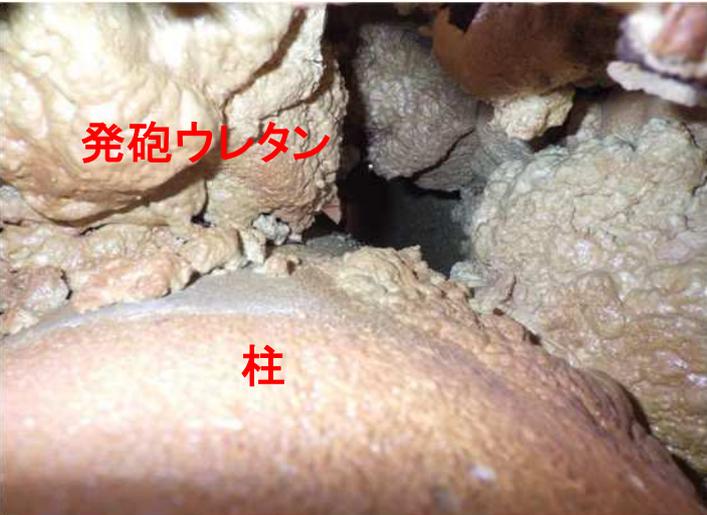
<p>写真番号: 3</p> <p>撮影内容</p> <p>足場No.1</p> <p>柱</p> <p>窓台内部状況</p> <p>隙間に発砲ウレタン充填</p> <p>下面より除く</p>

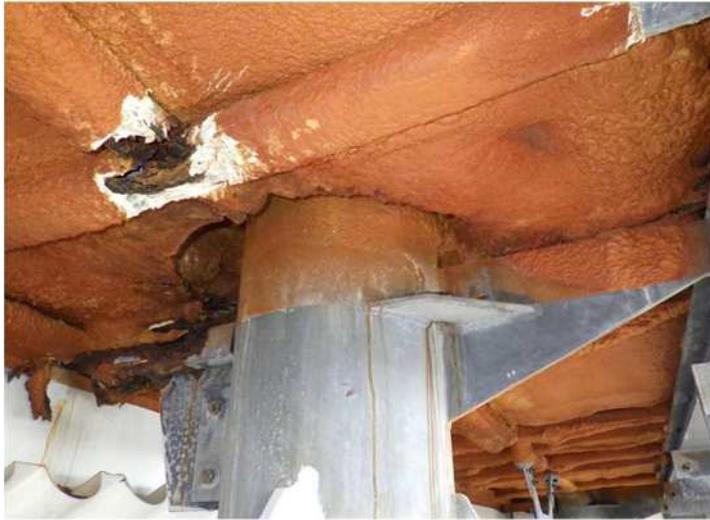
写真番号: 10

横使い材接合部腐食顕著

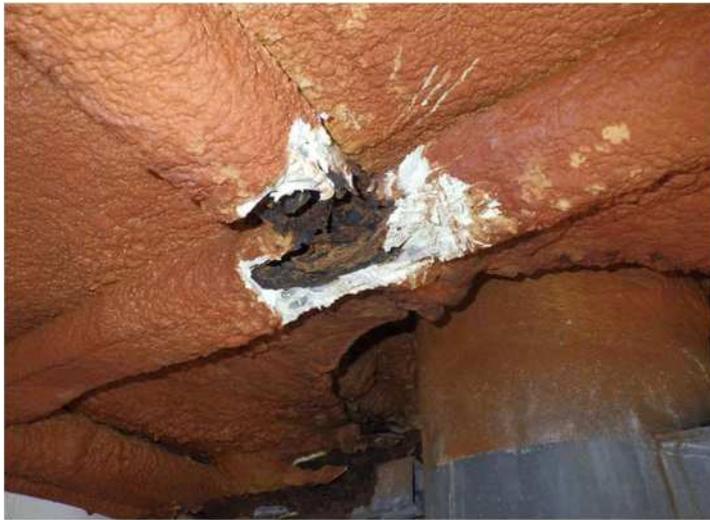
写真番号: 11

横使い材接合部腐食顕著

写真番号10の接写

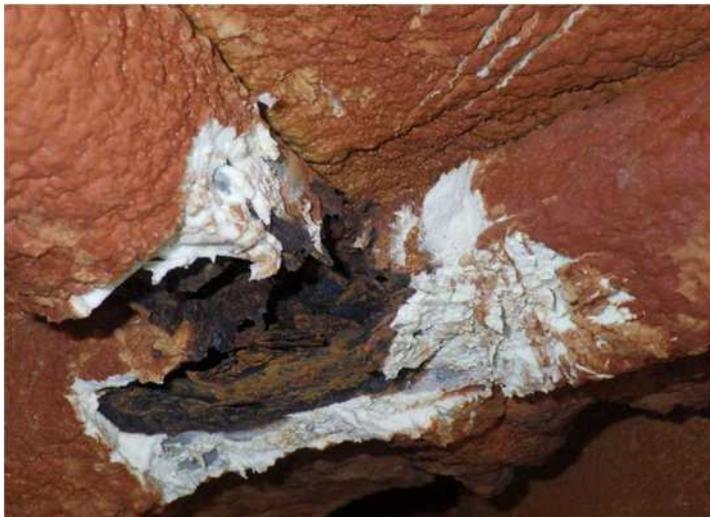
写真番号: 12

横使い材接合部腐食顕著

写真番号10の接写

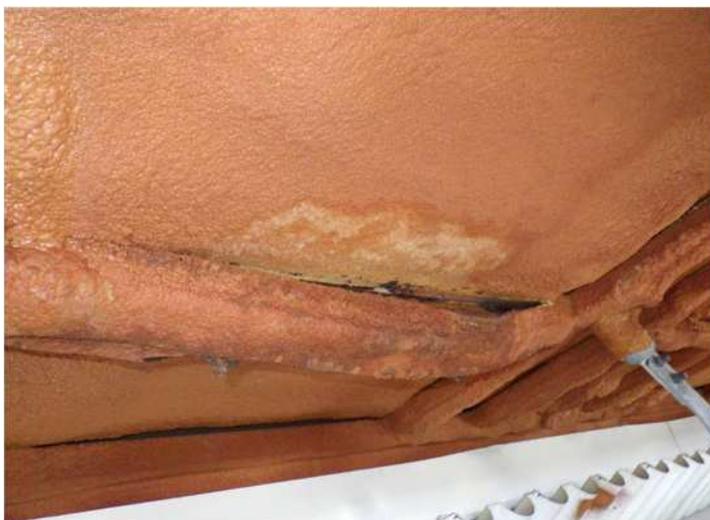
写真番号: 18

横使い材変形

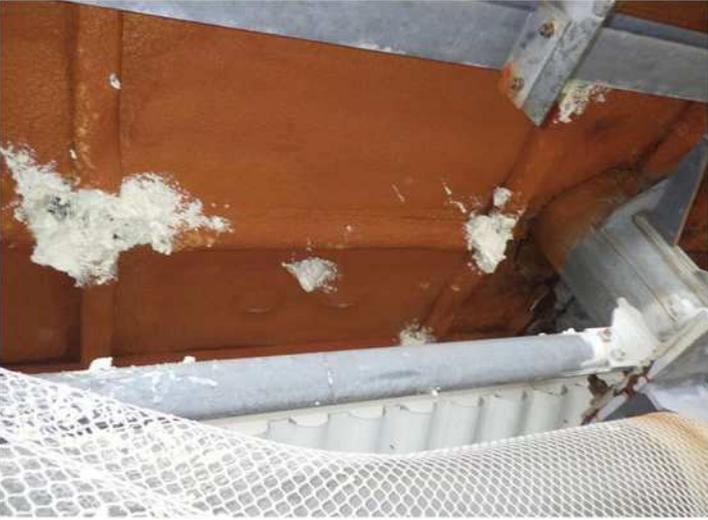
<p>写真番号: 21</p>
<p>撮影内容</p>	<p>足場No.1 □-50×30(縦使い) 縦使い材腐食(断面欠損)</p>
<p>撮影内容</p>	<p>足場No.1 H-100×100 柱周辺部材構成状況</p>
<p>撮影内容</p>	<p>足場No.1 L-40×40</p>

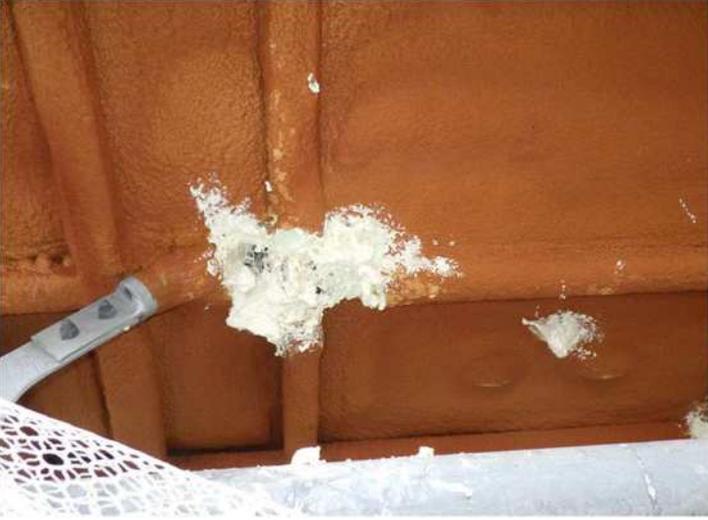
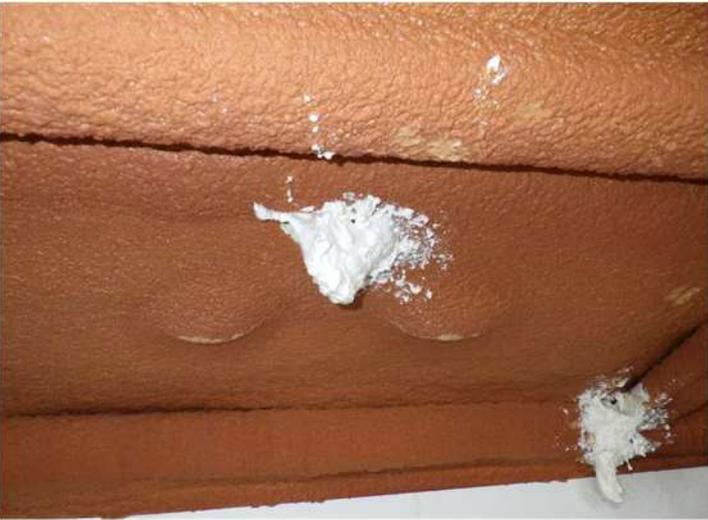
<p>写真番号: 22</p>

<p>足場No.1 ウレタン除去部補修</p>
<p>写真番号: 23</p>	<p>撮影内容</p>
<p>写真番号22の接写</p>	<p>足場No.1 ウレタン除去部補修</p>
<p>写真番号: 24</p>	<p>撮影内容</p>
<p>写真番号22の接写</p>	<p>足場No.1 ウレタン除去部補修</p>

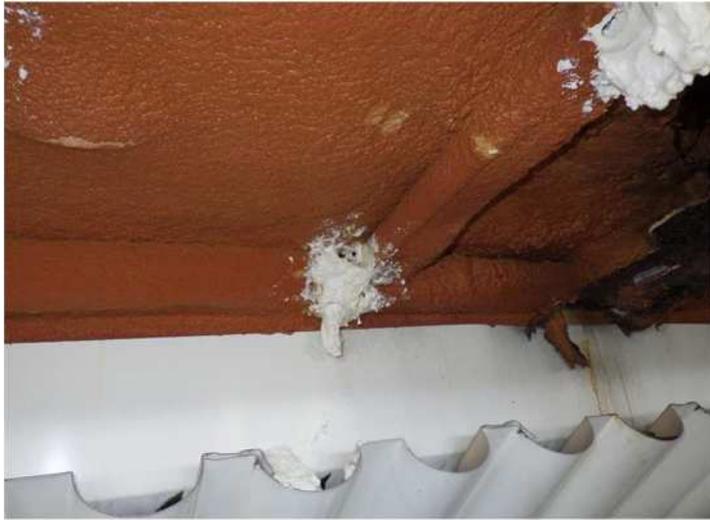
写真番号: 25

ウレタン除去部補修

写真番号22の接写

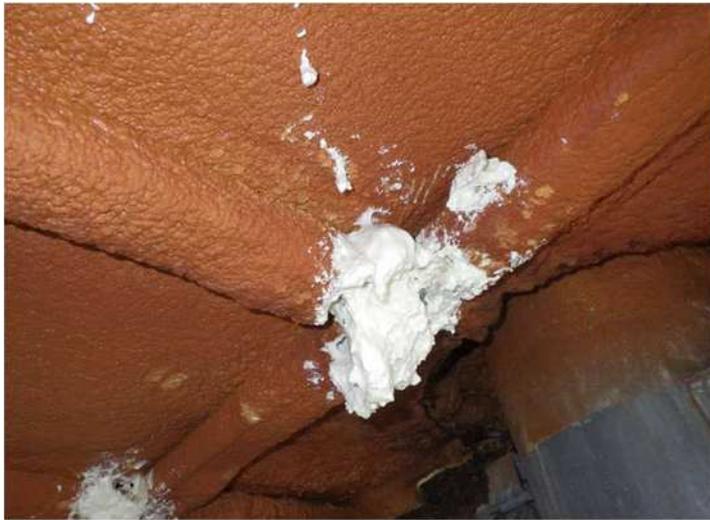
写真番号: 26

ウレタン除去部補修

写真番号22の接写

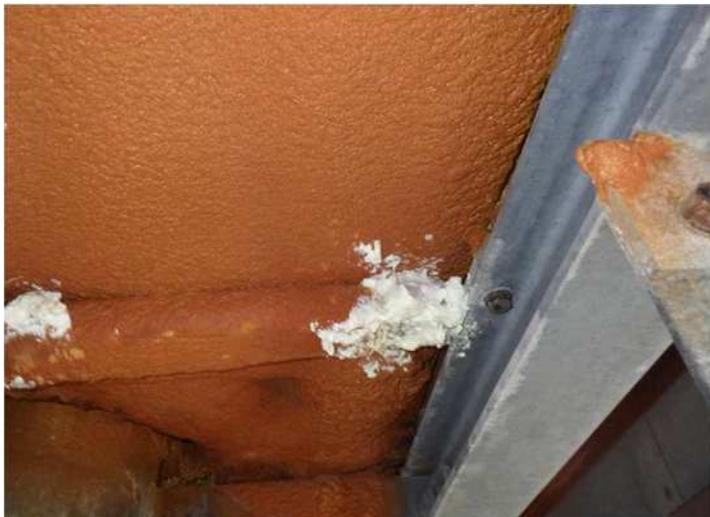
写真番号: 27

ウレタン除去部補修

写真番号22の接写

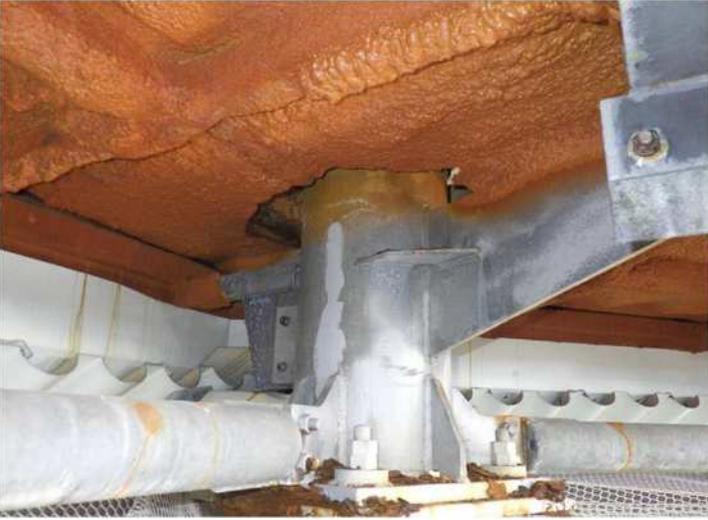
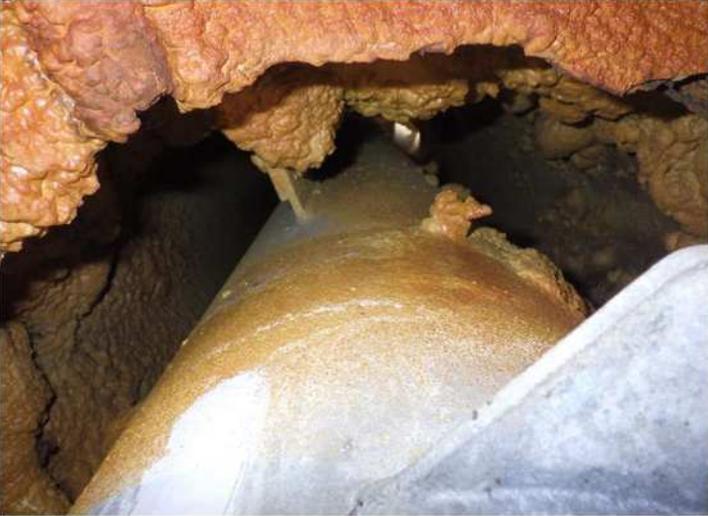
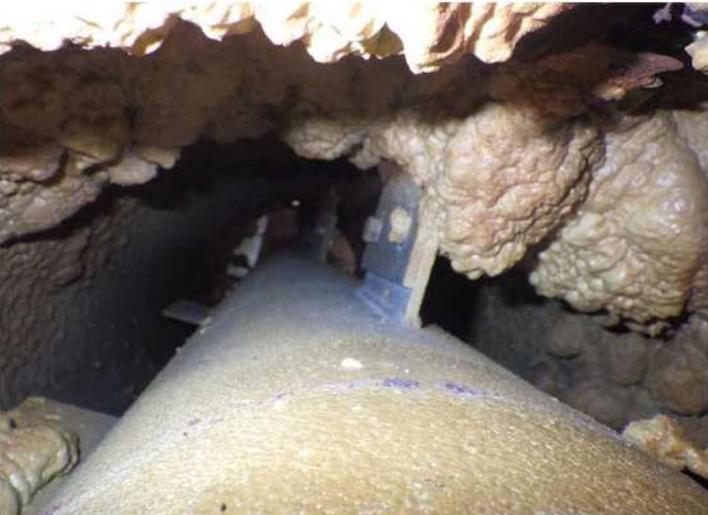
<p>写真番号: 28</p>

<p>足場No.2 柱周辺全景</p>
<p>写真番号: 29</p>	<p>撮影内容</p>
<p>写真番号: 30</p>	<p>撮影内容</p>
<p>足場No.2 柱 窓台内部状況 下面より内部を見上げる 局部的に発砲ウレタン充填</p>	<p>足場No.2 柱 窓台内部状況 下面より内部を見上げる</p>
<p>足場No.2 柱 窓台内部状況 局部的に発砲ウレタン充填 下面より内部を見上げる</p>	<p>足場No.2 柱 窓台内部状況 下面より内部を見上げる</p>

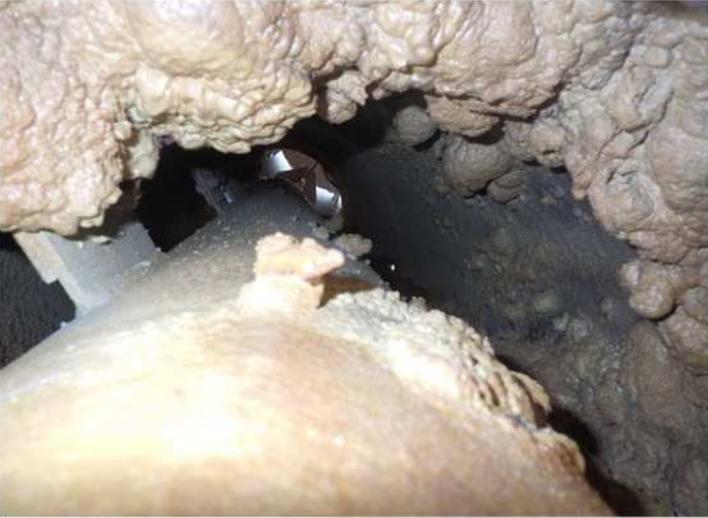
<p>写真番号: 31</p> <p>撮影内容</p> <p>足場No.2</p> <p>柱</p> <p>窓台内部状況</p> <p>下面より内部を見上げる</p>

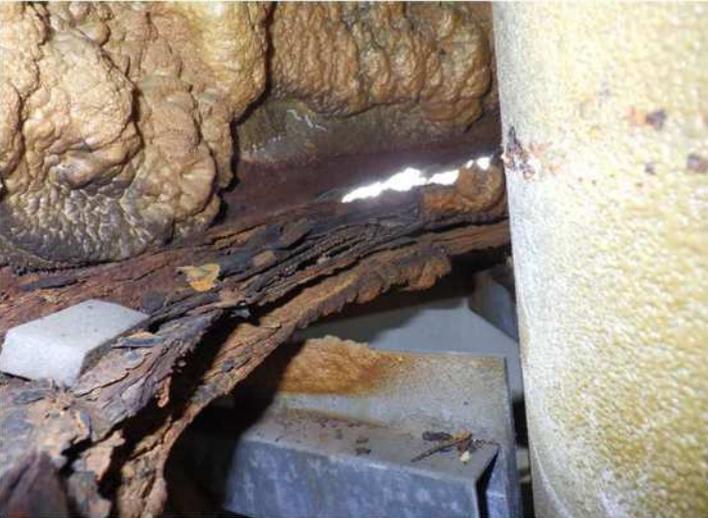
<p>写真番号: 32</p> <p>撮影内容</p> <p>足場No.2</p> <p>柱</p> <p>窓台内部状況</p> <p>板材腐食著しい</p> <p>腐食した材料が柱ベースプレート上に堆積している。</p>

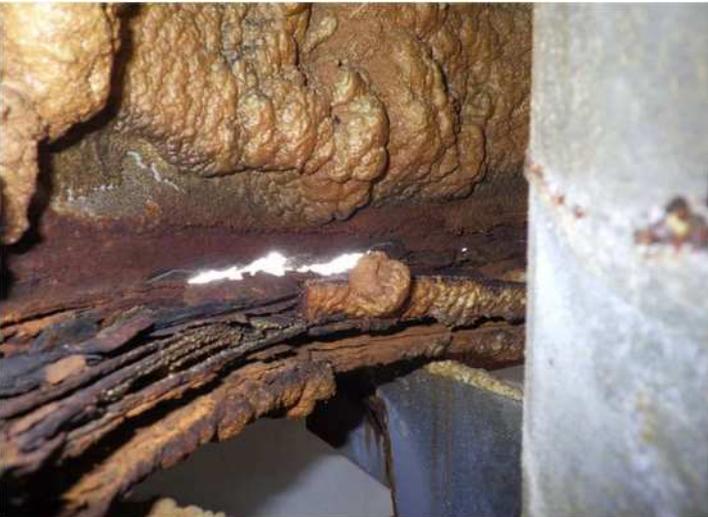
<p>写真番号: 33</p> <p>撮影内容</p> <p>足場No.2</p> <p>柱</p> <p>窓台内部状況</p> <p>板材腐食著しい</p> <p>腐食した材料が柱ベースプレート上に堆積している。</p>

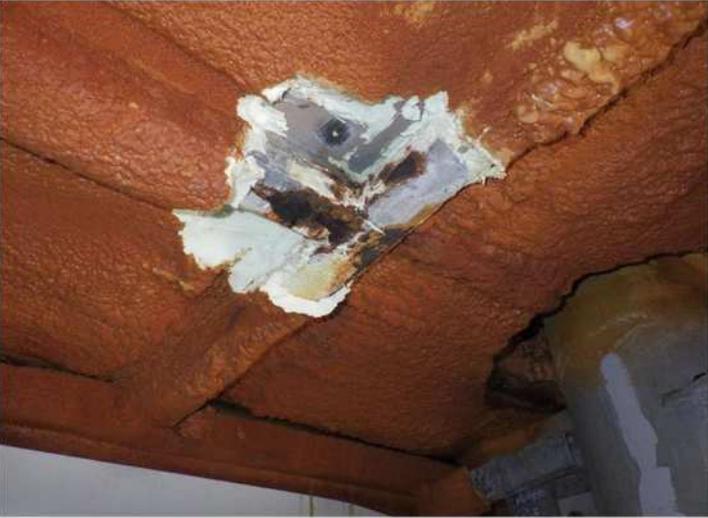
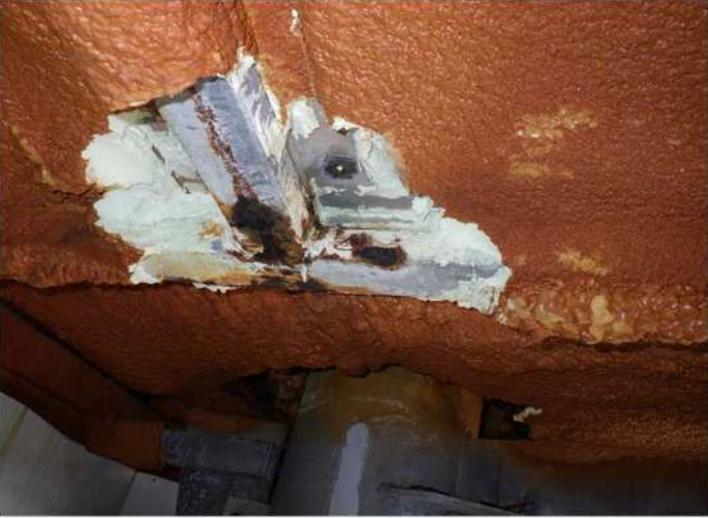
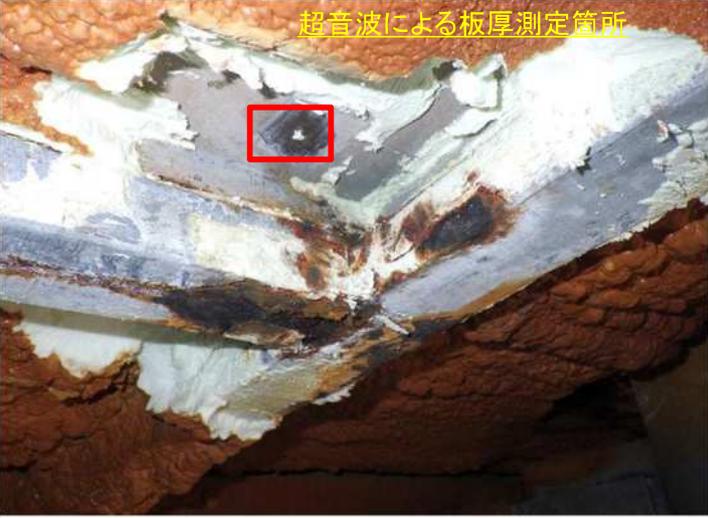
<p>写真番号: 36</p>
<p>撮影内容</p>	
<p>足場No.2 □-50×30(横使い) 横使い材の接合部腐食 著しい 断面欠損</p>	
<p>撮影内容</p>	
<p>足場No.2 □-50×30(横使い) 写真番号34の接写 横使い材の接合部腐食 著しい 断面欠損</p>	
<p>撮影内容</p>	
<p>足場No.2 □-50×30(横使い) 写真番号34の接写 横使い材の接合部腐食 著しい 断面欠損 天井板厚 t=1.9mm</p>

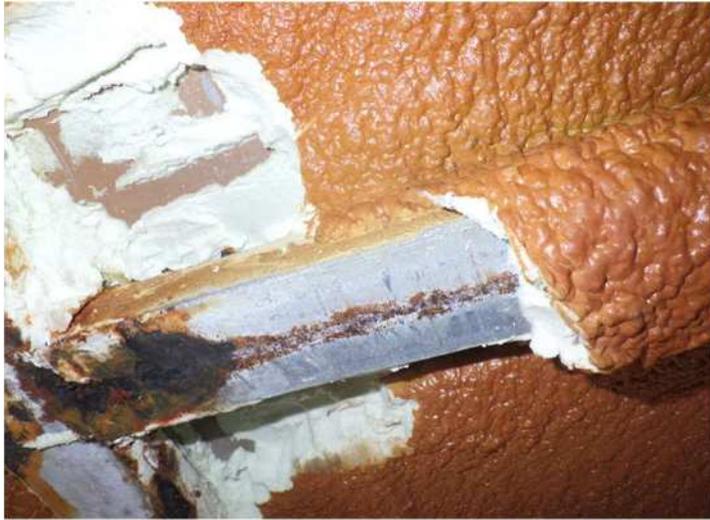
写真番号: 37

□-50×30(横使い)

写真番号34の接写
横使い材の接合部腐食
著しい 断面欠損

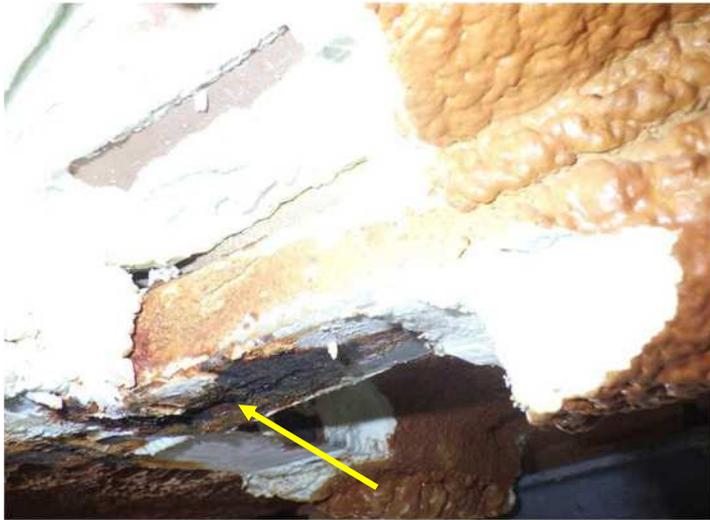
写真番号: 38

□-50×30(横使い)

写真番号34の接写
横使い材の接合部腐食
著しい 断面欠損

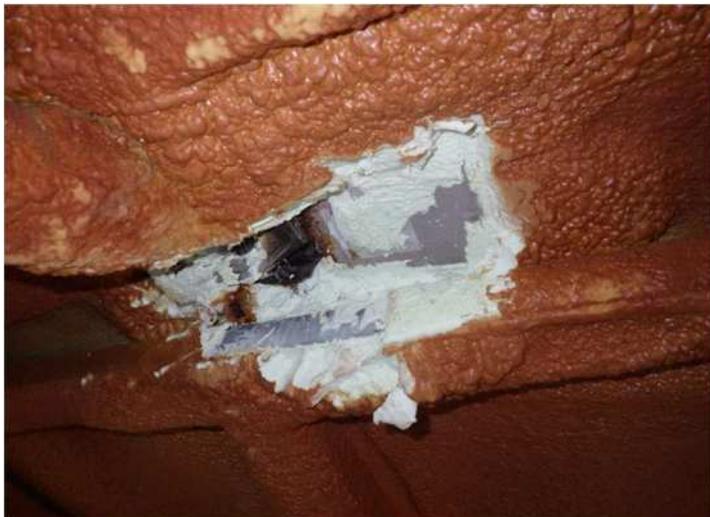
写真番号: 39

□-50×30(横使い)

横使い材の接合部腐食
著しい 断面欠損

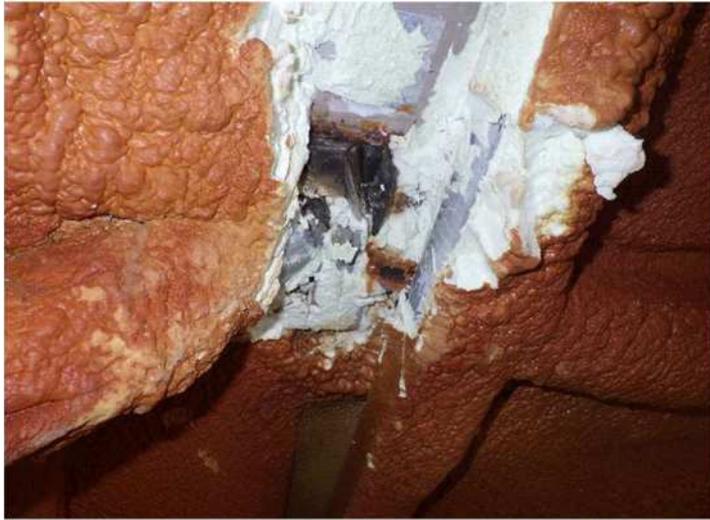
写真番号: 40

□-50×30(横使い)

写真番号39の接写
横使い材の接合部腐食
著しい 断面欠損

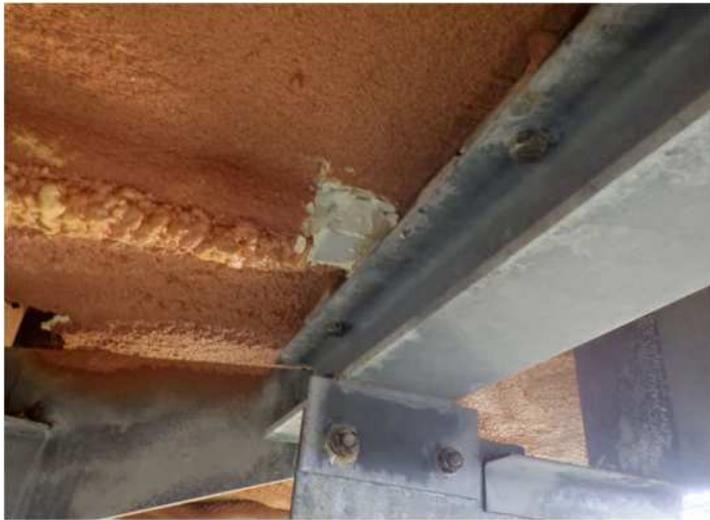
写真番号: 41

□-50×30(横使い)

腐食無し

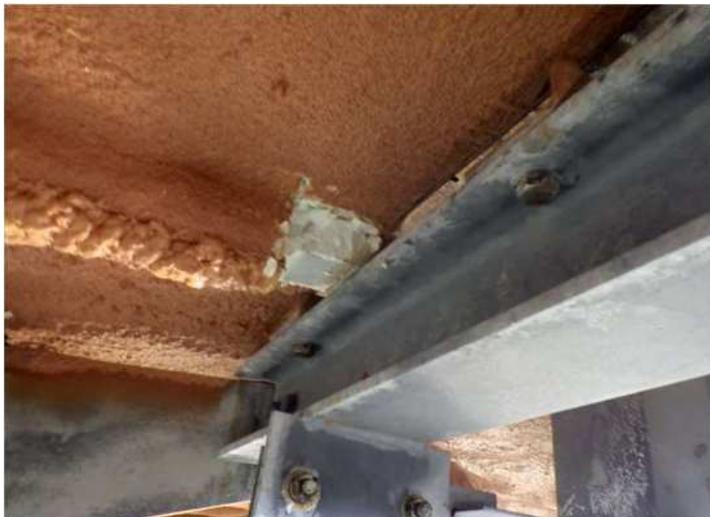
写真番号: 42

□-50×30(横使い)

写真番号41の接写
腐食無し

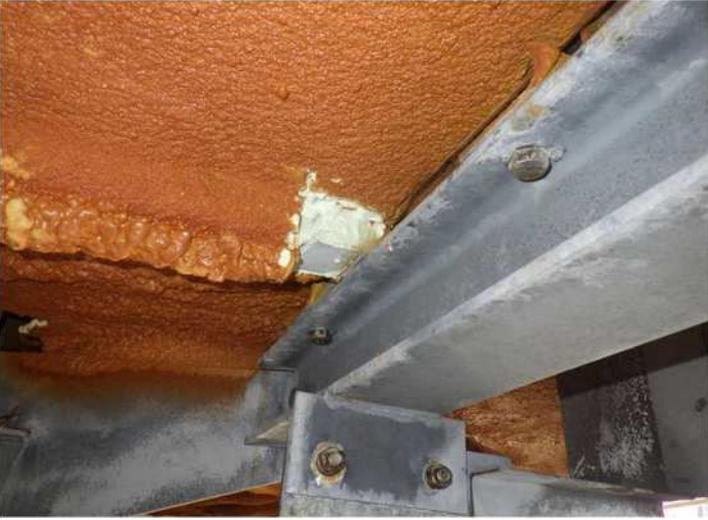
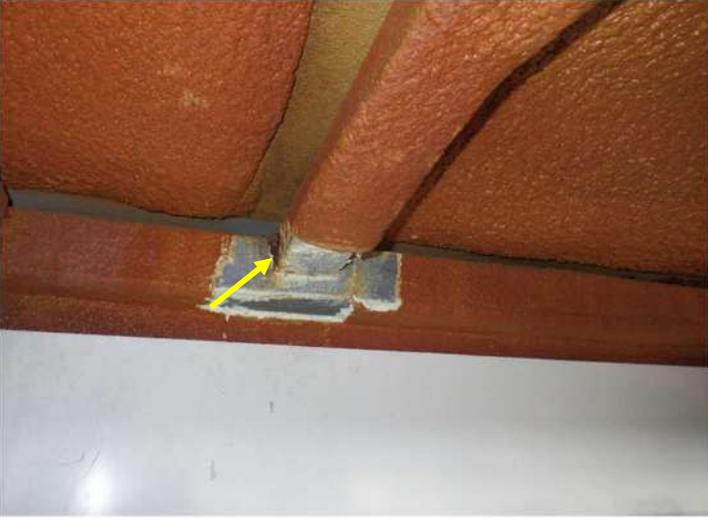
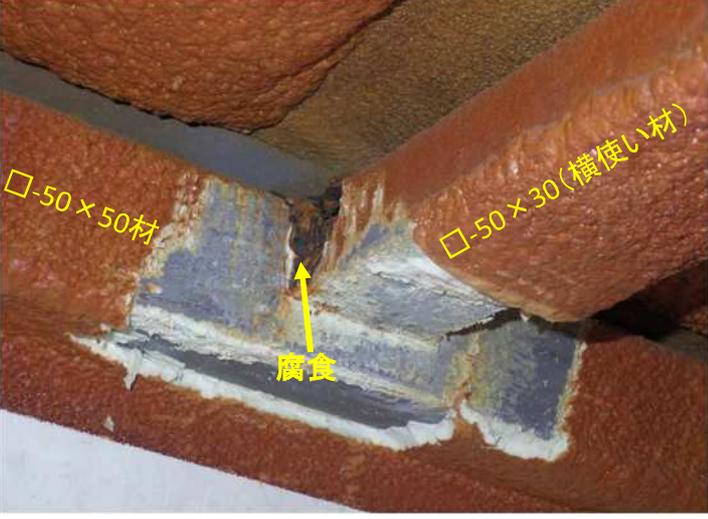
横使い材接合部腐食

写真番号44の接写
