深谷グリーンパーク・パティオ

主要構造部緊急調査等業務委託

調査報告書

株式会社 相和技術研究所

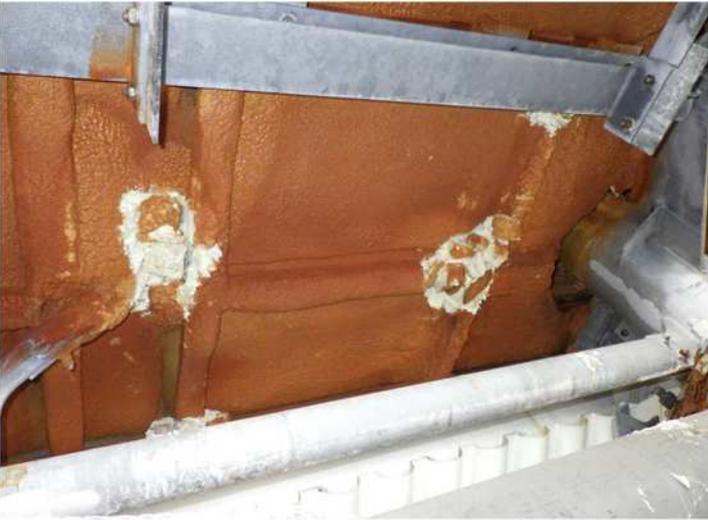
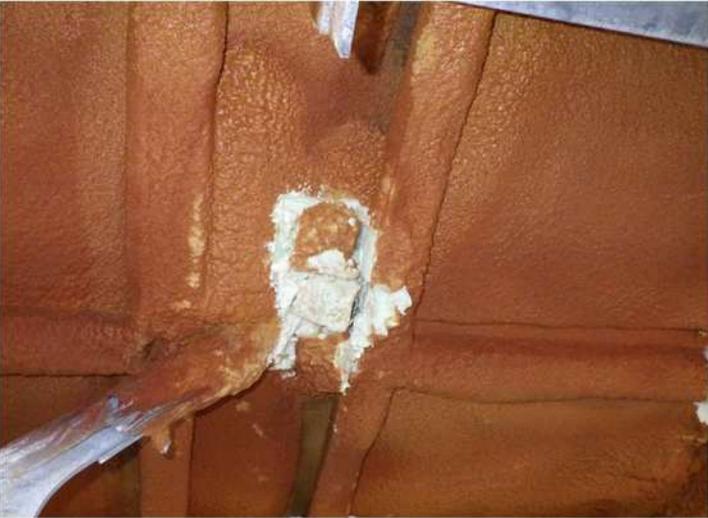
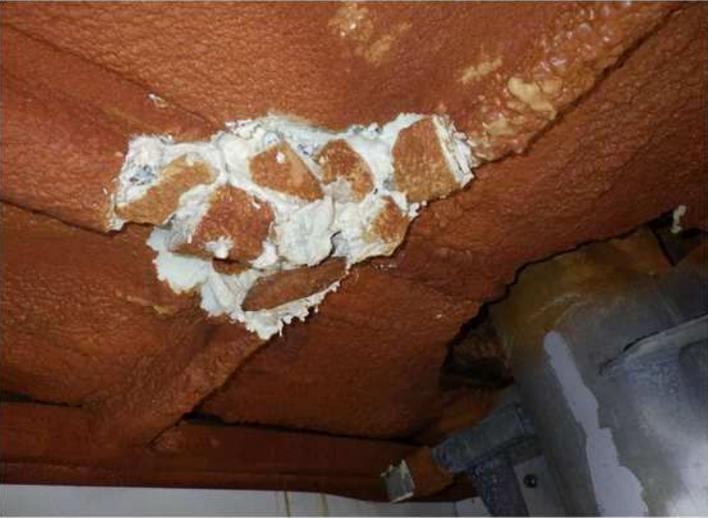
<p>写真番号: 51</p>
<p>撮影内容</p>	
<p>足場No.2 ウレタン除去部補修</p>	
<p>撮影内容</p>	
<p>足場No.2 ウレタン除去部補修 写真番号49の接写</p>	
<p>撮影内容</p>	
<p>足場No.2 ウレタン除去部補修 写真番号49の接写</p>

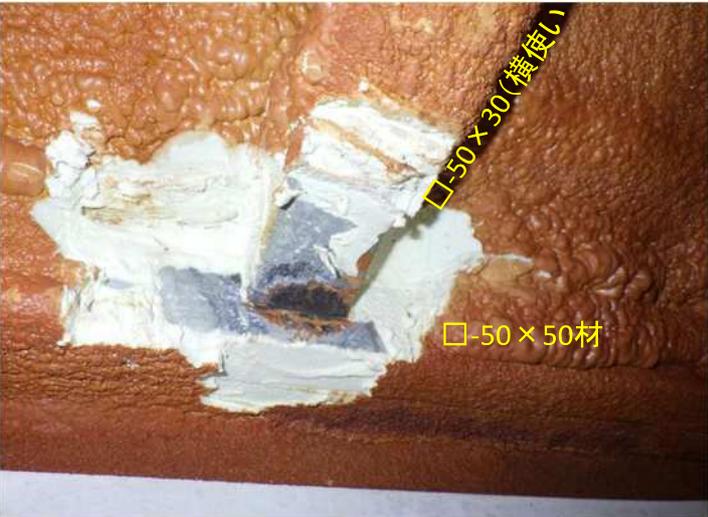
写真番号: 54

□-50×30(横使い)

横使い材接合部腐食

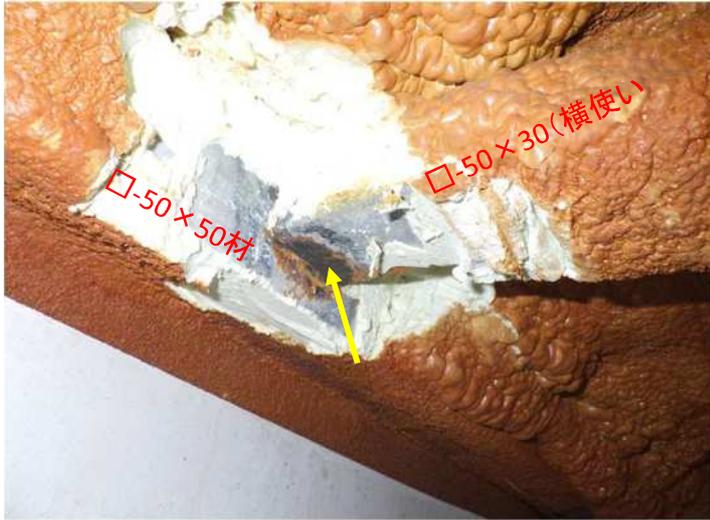
写真番号: 55

□-50×30(横使い)

写真番号54の接写
横使い材接合部腐食

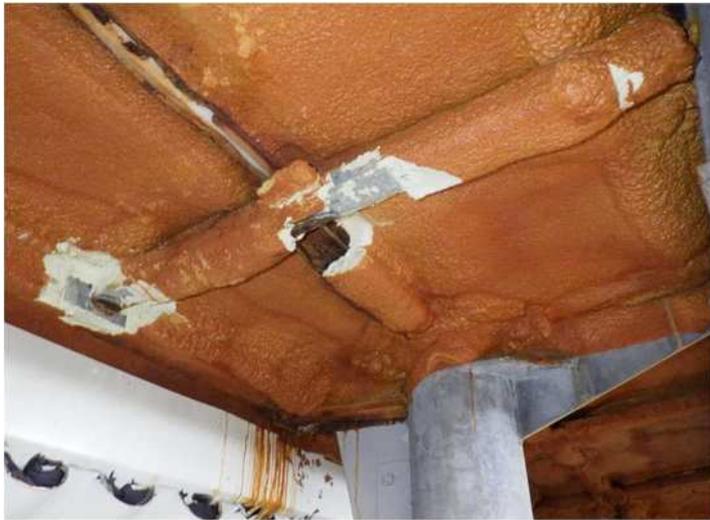
写真番号: 56

□-50×30(横使い)

横使い材腐食破断

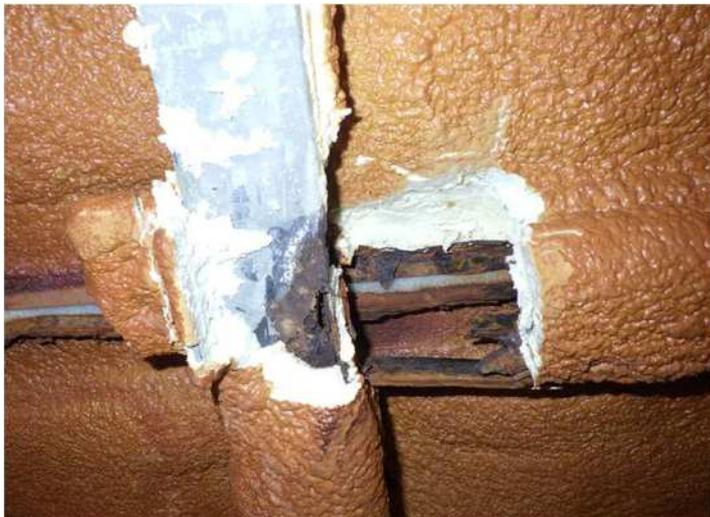
写真番号: 57

□-50×30(横使い)

写真番号56の接写
横使い材腐食破断

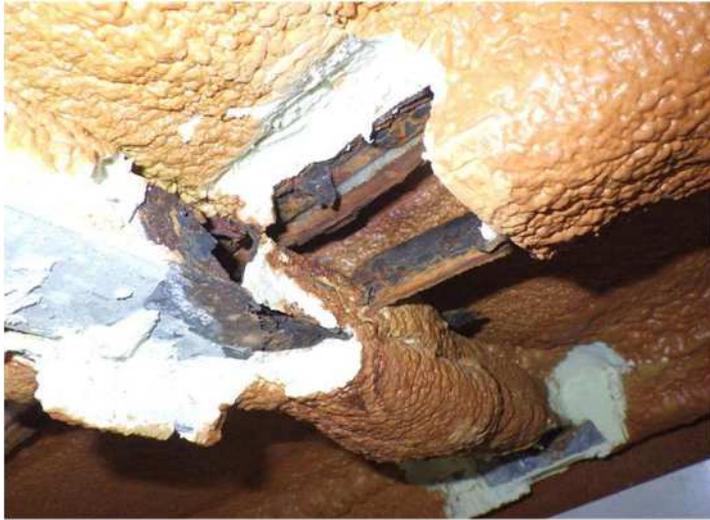
写真番号: 58

写真番号56の接写

横使い材接合部も腐食破断

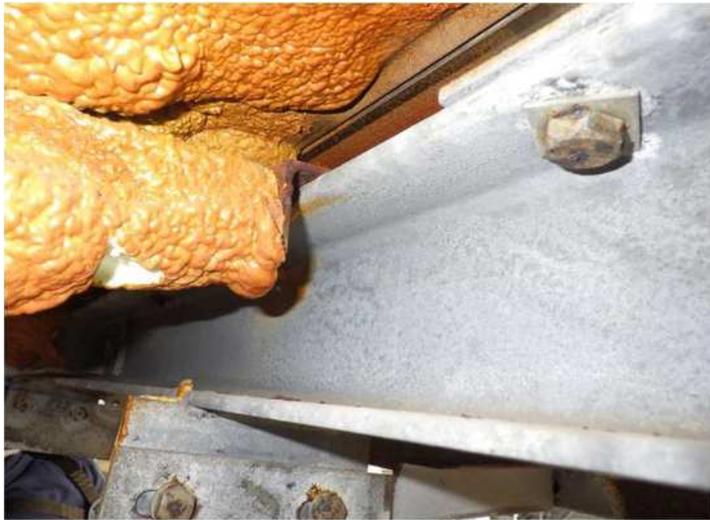
写真番号: 59

H鋼材と横使い材との

接合状況

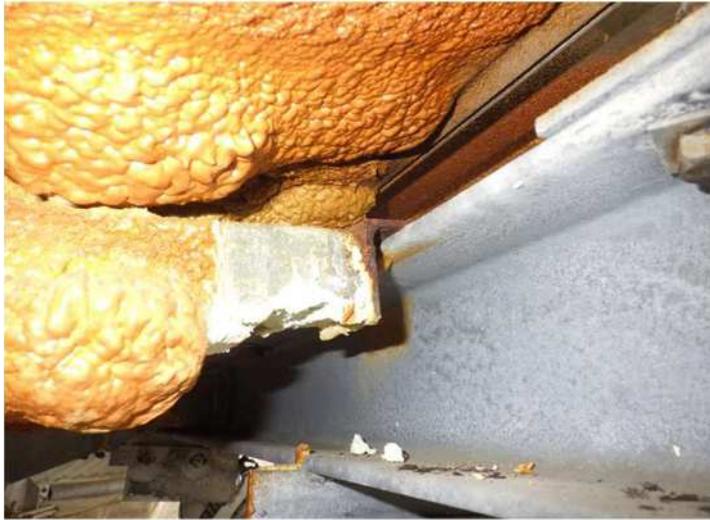
写真番号: 61

H鋼材と横使い材との

接合状況

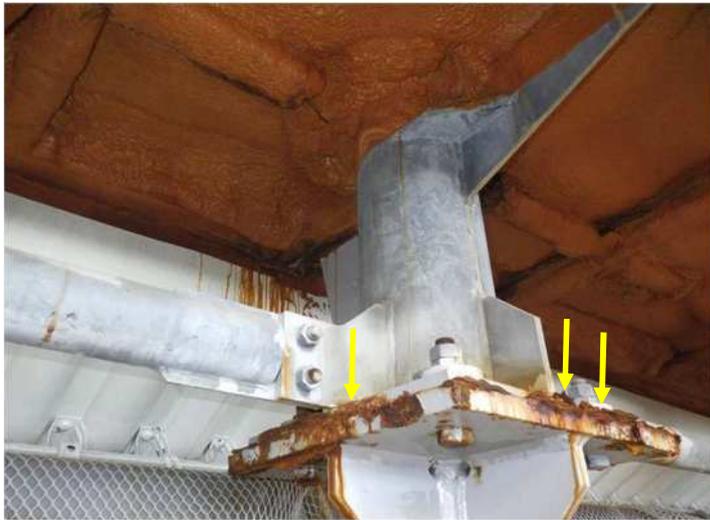
写真番号: 62

写真番号59の接写
H鋼材と横使い材との
接合状況

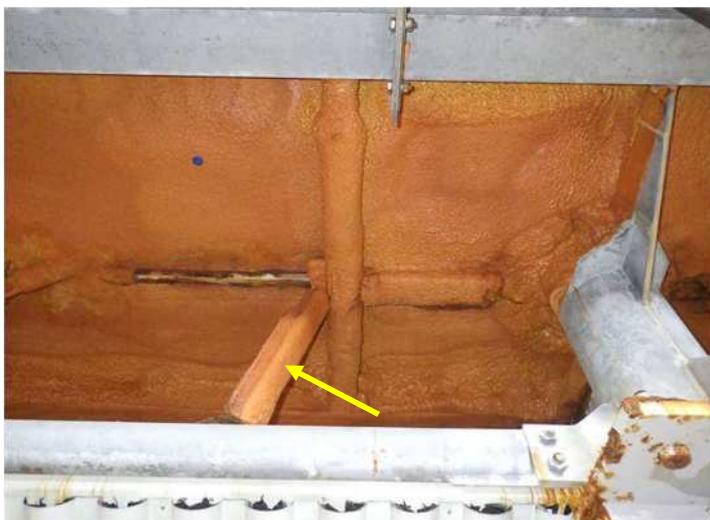
写真番号: 63

床組み部材からの錆汁、
腐食破片がベースプレー
トに堆積

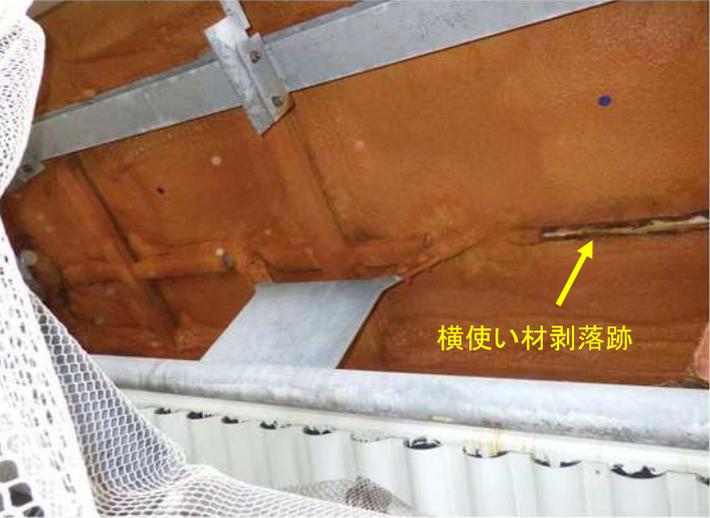
<p>写真番号: 64</p>

横使い材が剥離

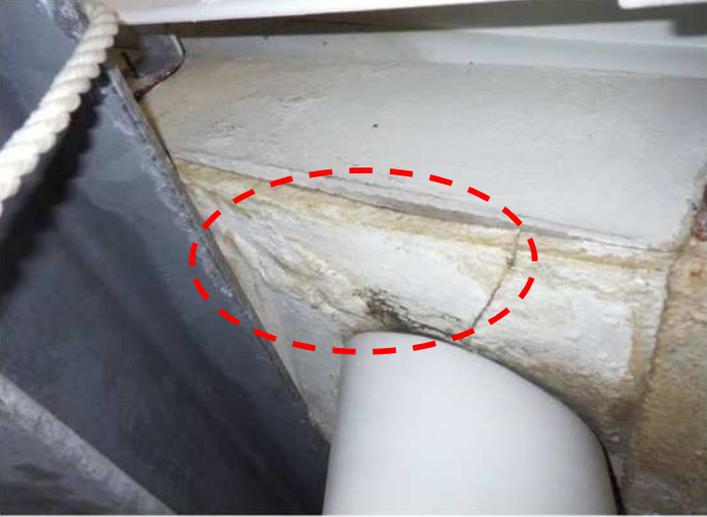
写真番号: 72
	撮影内容
	足場No.4 化粧板剥落の危険性あり 写真番号71の接写

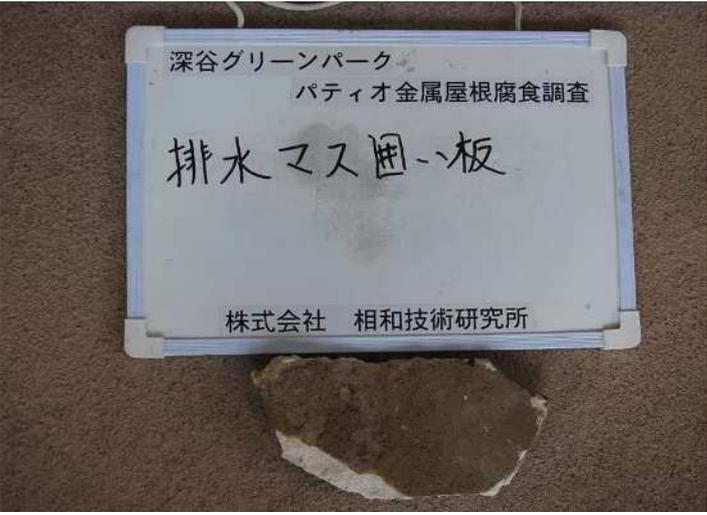
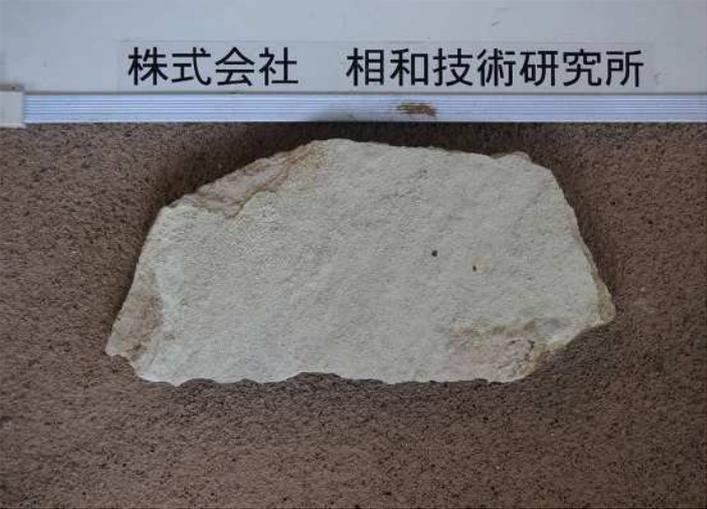
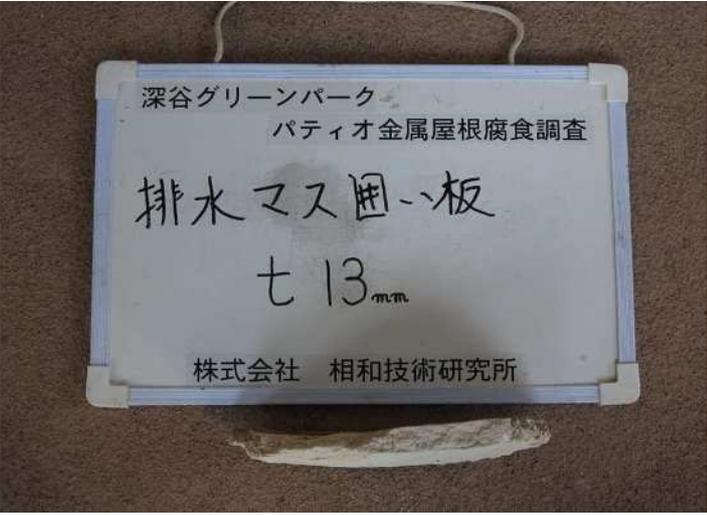
<p>深谷グリーンパーク パティオ金属屋根腐食調査</p> <p>排水マス囲い板</p> <p>t=13_{mm}</p> <p>株式会社 相和技術研究所</p>	<p>写真番号: 81</p>
<p>撮影内容</p> <p>足場No.4</p> <p>除去した写真番号77の 囲い化粧板 裏面側</p>	<p>撮影内容</p> <p>足場No.4</p> <p>除去した写真番号77の 囲い化粧板 下面側</p>
<p>撮影内容</p> <p>足場No.4</p> <p>除去した写真番号77の 囲い化粧板 断面 t=13mm ケイカル板?</p>

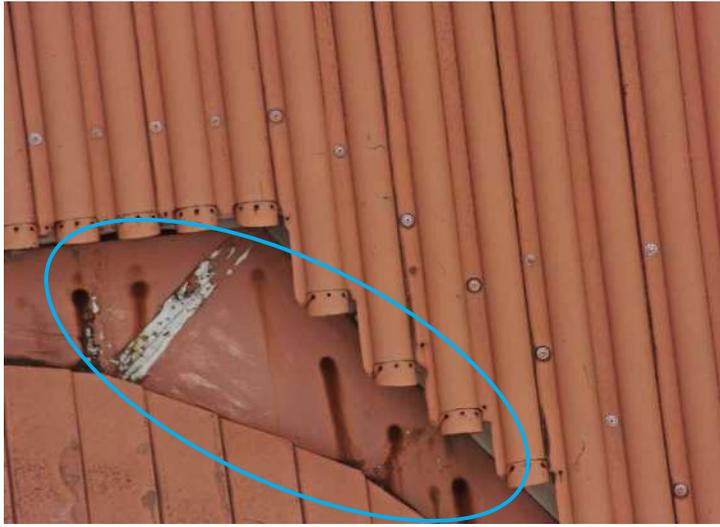
写真番号: 4

発錆

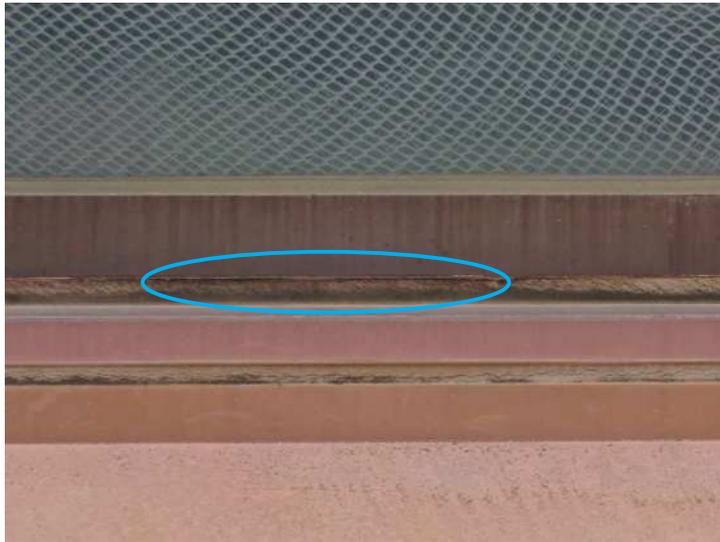
写真番号: 5

シーリング剥離

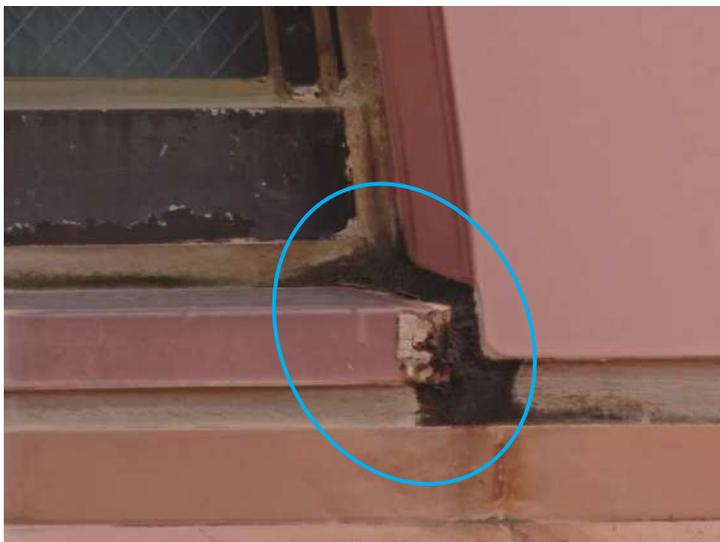
写真番号: 6

発錆

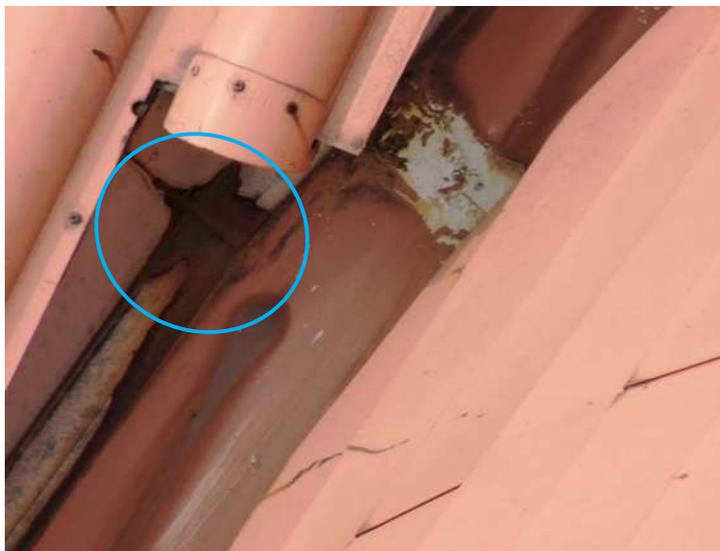
写真番号: 9

発錆

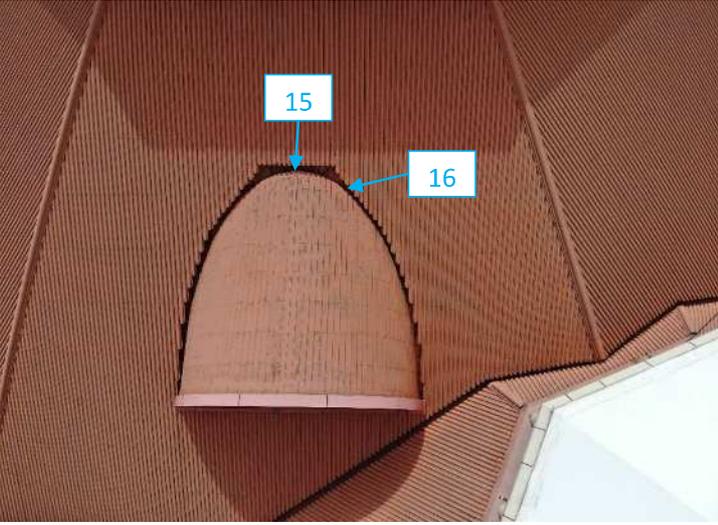
<p>写真番号: 13</p>

前面

腐食(孔食)

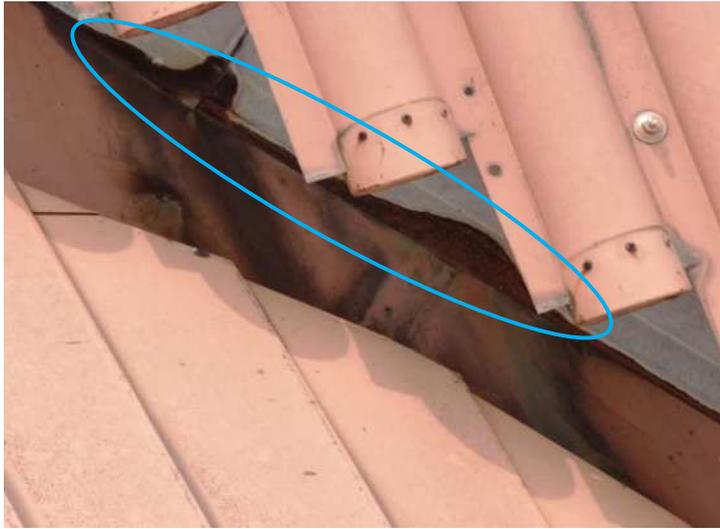
写真番号: 16

上面

発錆

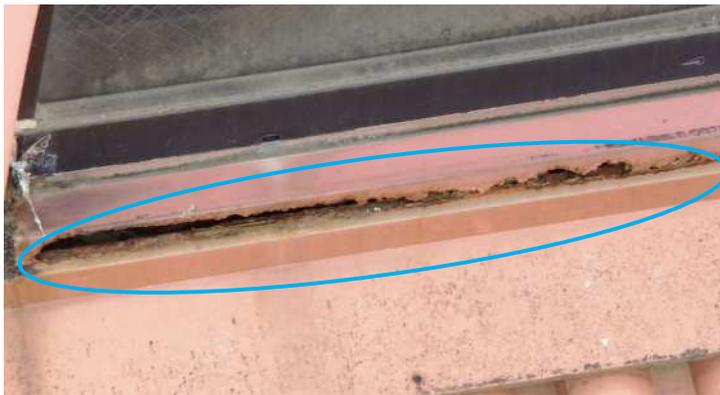
写真番号: 17

上面

発錆

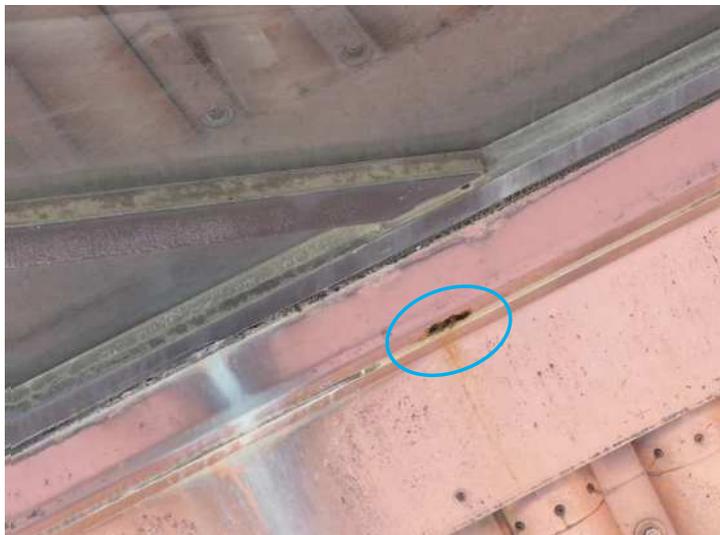
写真番号: 18

前面

腐食(孔食)

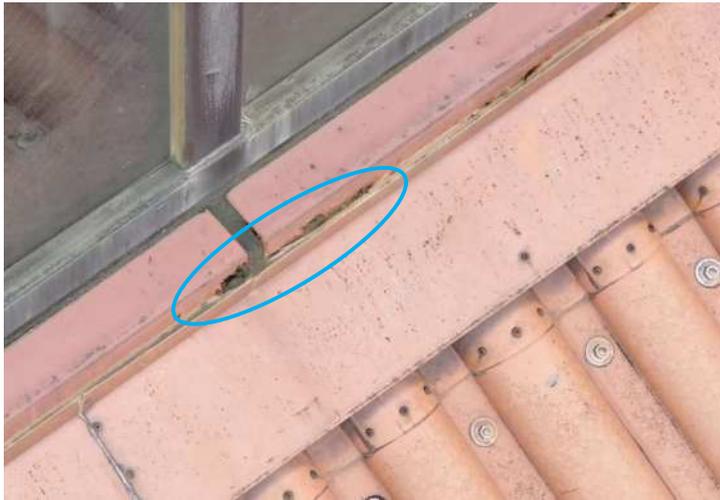
写真番号: 19

前面

腐食(孔食)

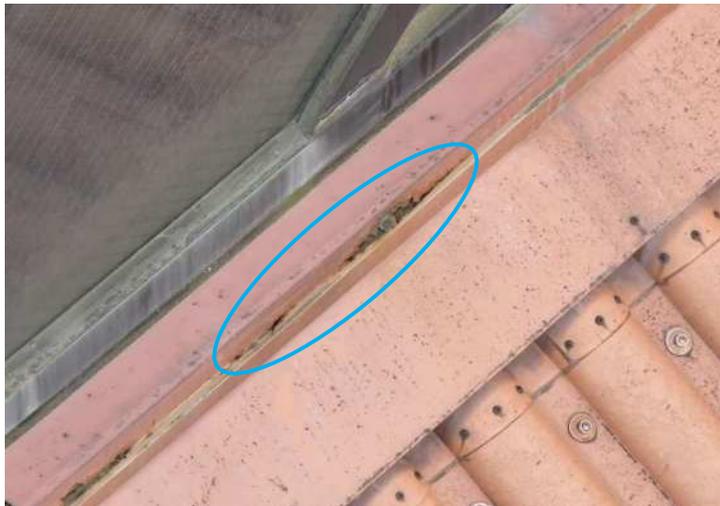
写真番号: 20

前面

腐食(孔食)

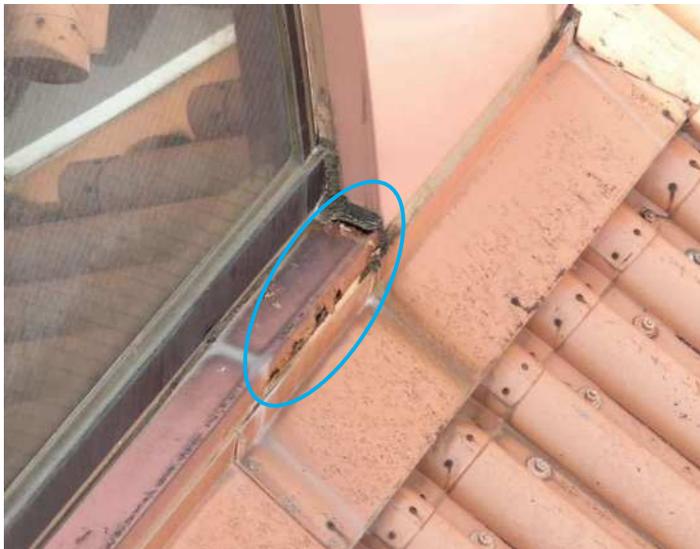
写真番号: 21

前面

腐食(孔食)

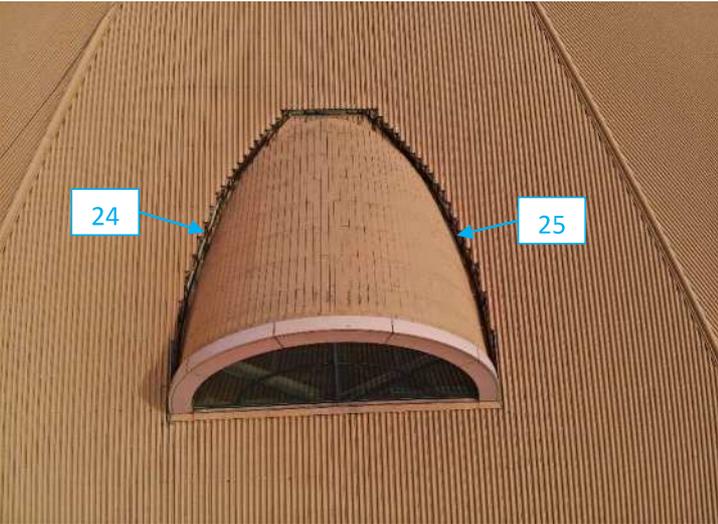
<p>写真番号: 22</p>

前面

腐食(孔食)

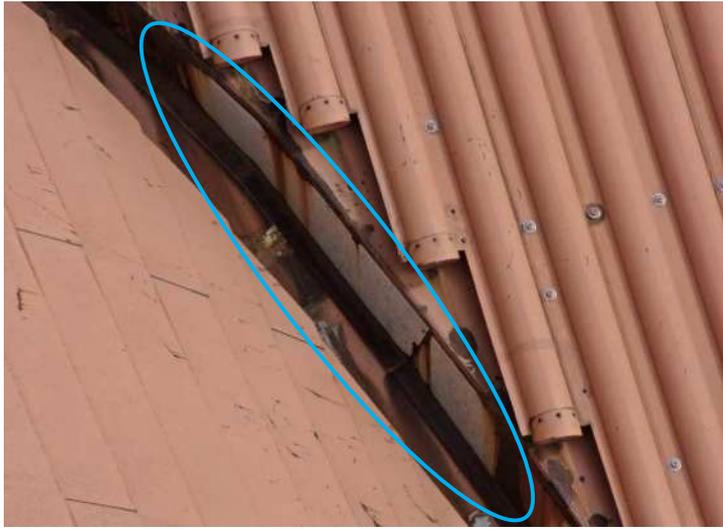
写真番号: 25

上面

発錆

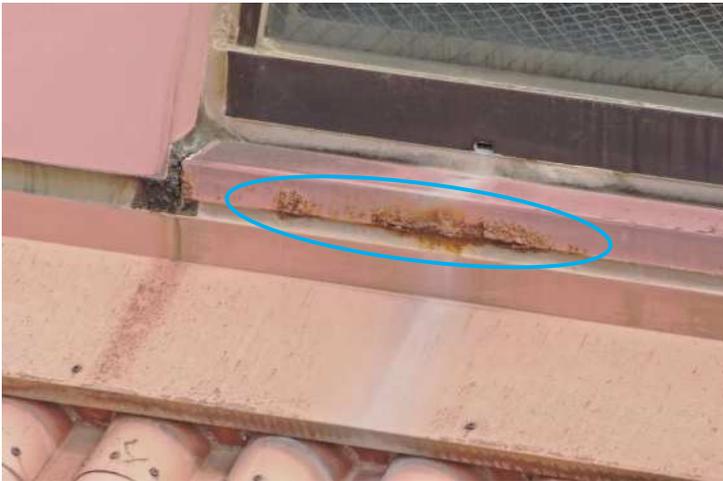
写真番号: 26

上面

発錆

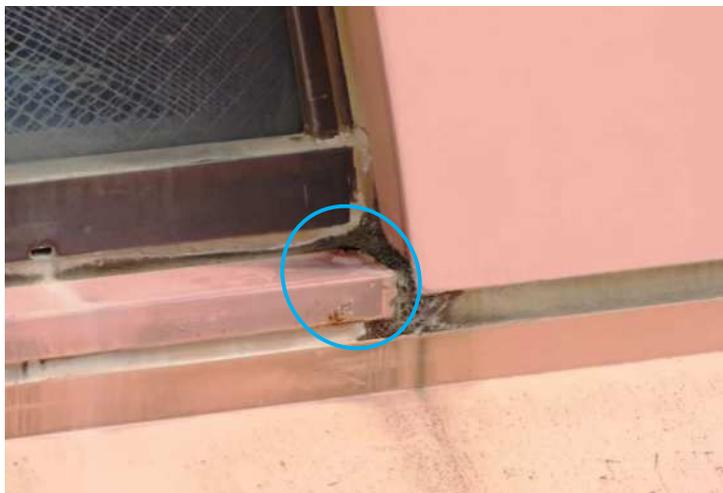
写真番号: 27

前面

発錆

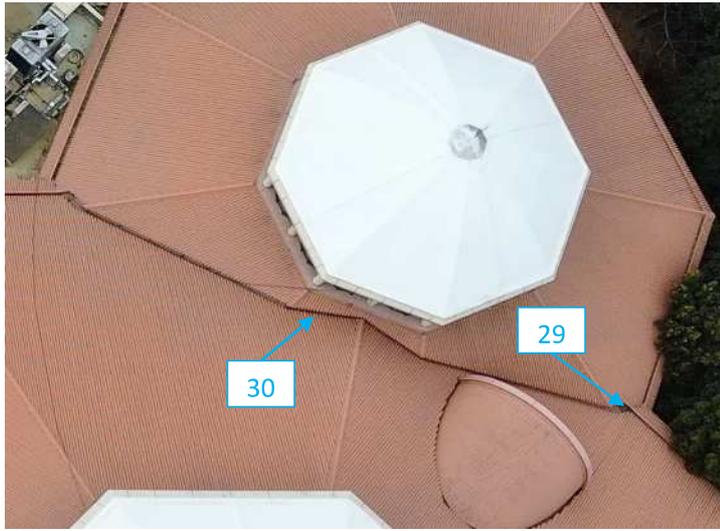
写真番号: 28

前面

発錆

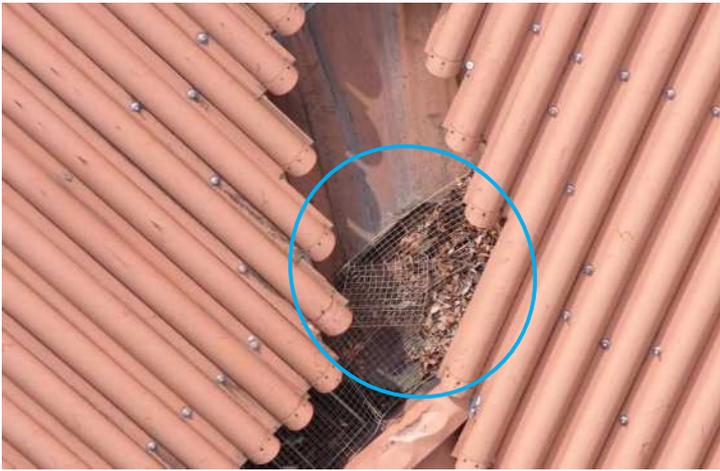
写真番号: 29

小プールジョイント部

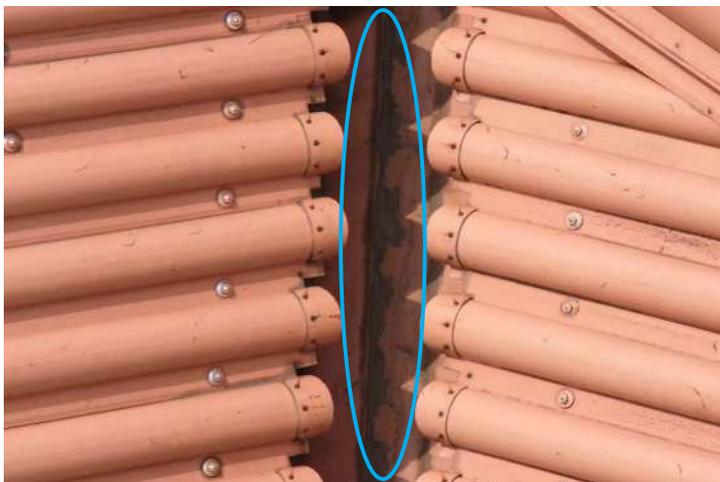
写真番号: 30

小プールジョイント部

排水口周り
