調査報告書

深谷市グリーンパーク・パティオ内スライダー等劣化調査
—鉄骨階段・ウォータースライダー—

2024年3月

株式会社 相和技術研究所 一級建築士事務所

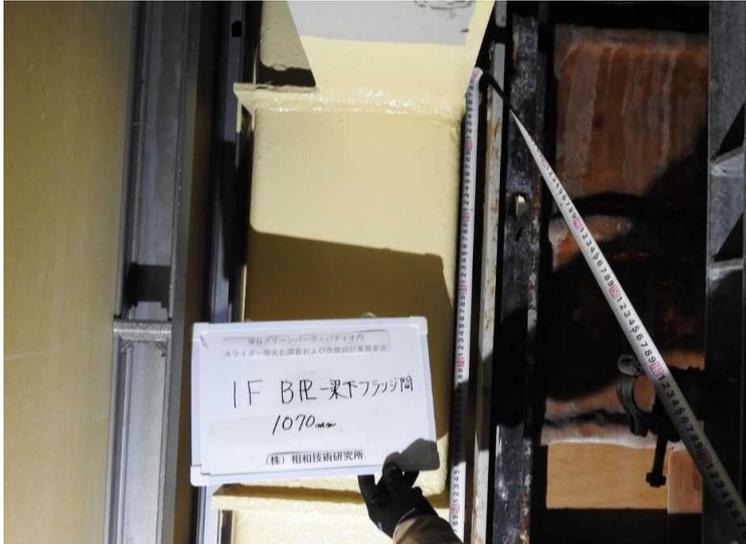
<p>写真番号: 13</p>
	<p>撮影内容</p>
	<p>B PLT/H鋼梁下フランジ 間隔 1070mm</p>

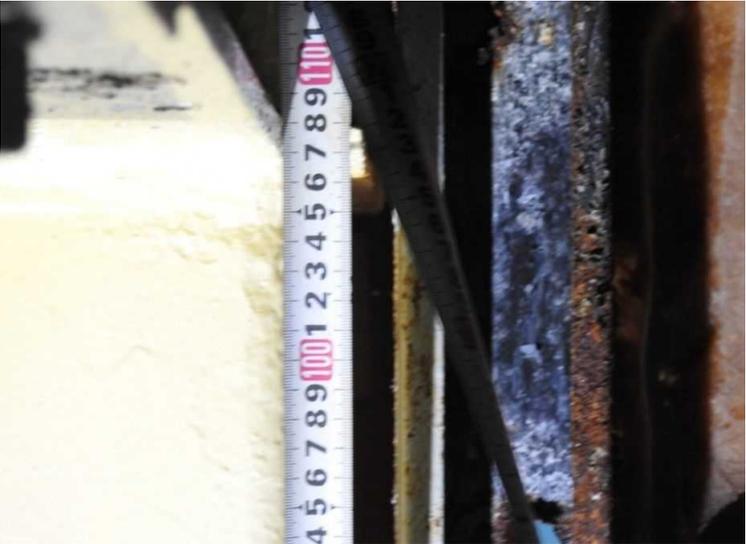
<p>写真番号: 14</p>
	<p>撮影内容</p>
	<p>B PLT/H鋼梁下フランジ 間隔 1070mm</p>

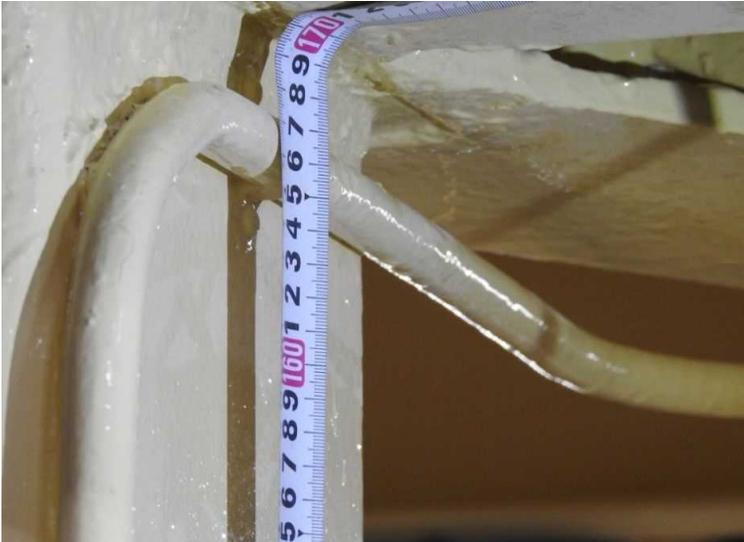
<p>写真番号: 18</p> <p>撮影内容</p> <p>B PLT/H鋼梁下フランジ 間隔 1700mm</p>

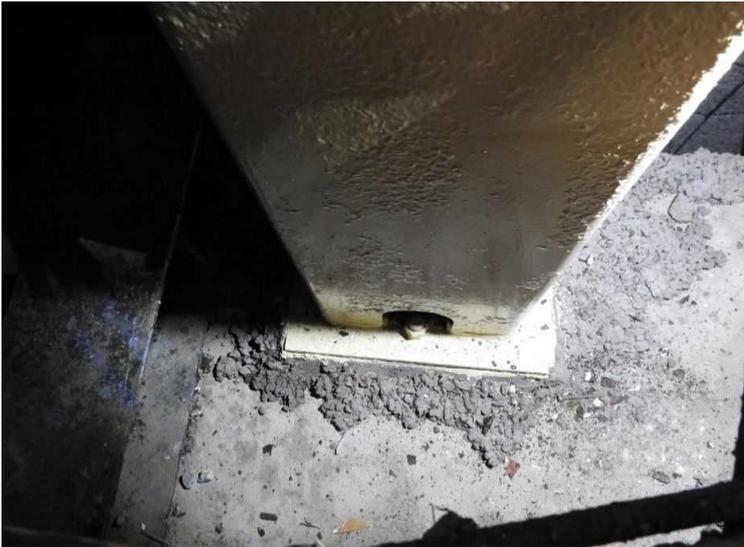
写真番号: 19
	撮影内容 H鋼柱ベースプレート アンカーボルト健全

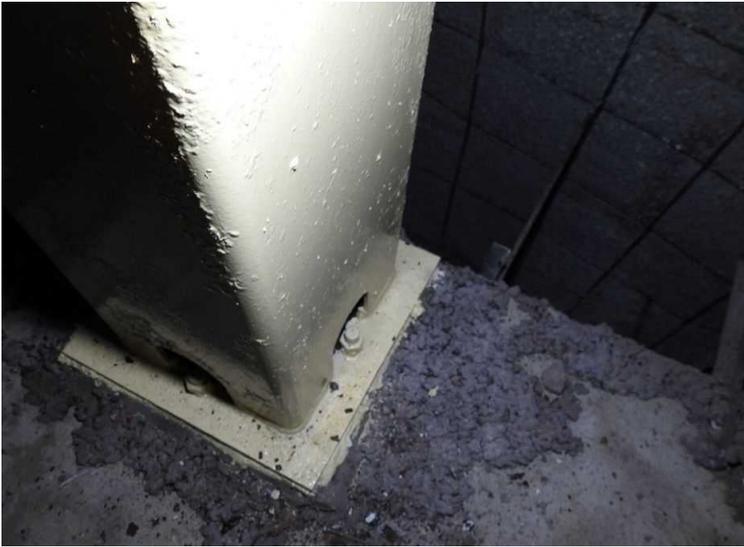
写真番号: 20
	撮影内容 H鋼柱ベースプレート アンカーボルト健全

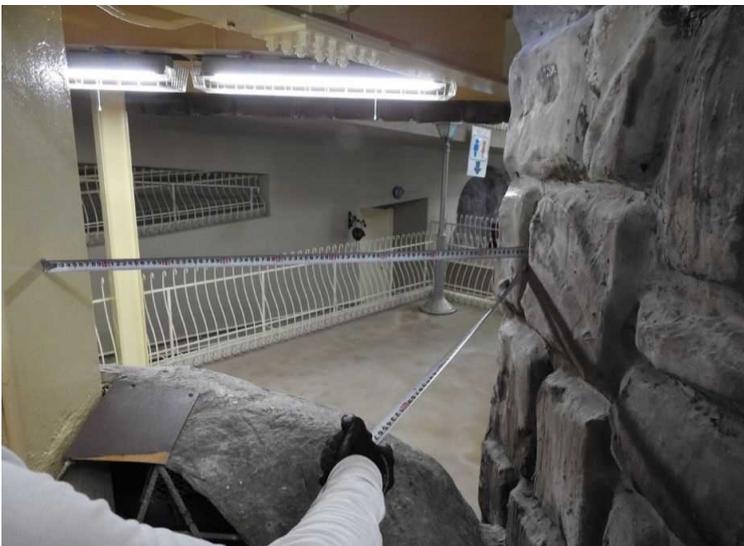
写真番号: 21
	撮影内容 柱間スパン計測 外側 FRP壁仕上げ(石積調)外側と 柱間計測 900mm

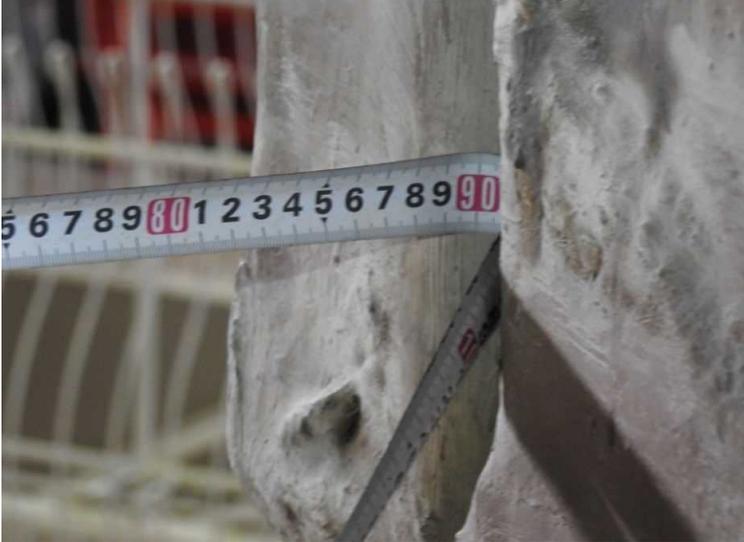
<p>写真番号: 22</p> <p>撮影内容</p> <p>柱間スパン計測 外側 FRP壁仕上げ(石積調)外側と 柱間計測 900mm</p>

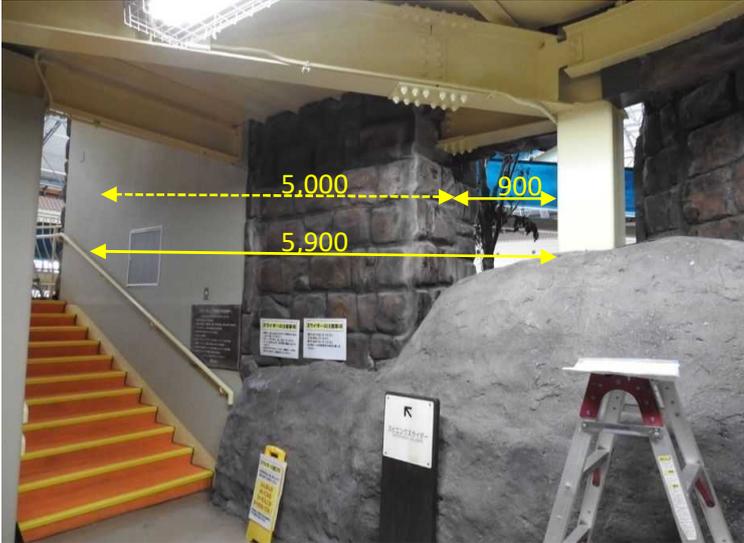
<p>写真番号: 23</p> <p>撮影内容</p> <p>柱配置状況 FRP壁仕上げ(石積調)内側 柱ノ石積み調内部距離 5,000mm 柱スパン=900+5,000</p>

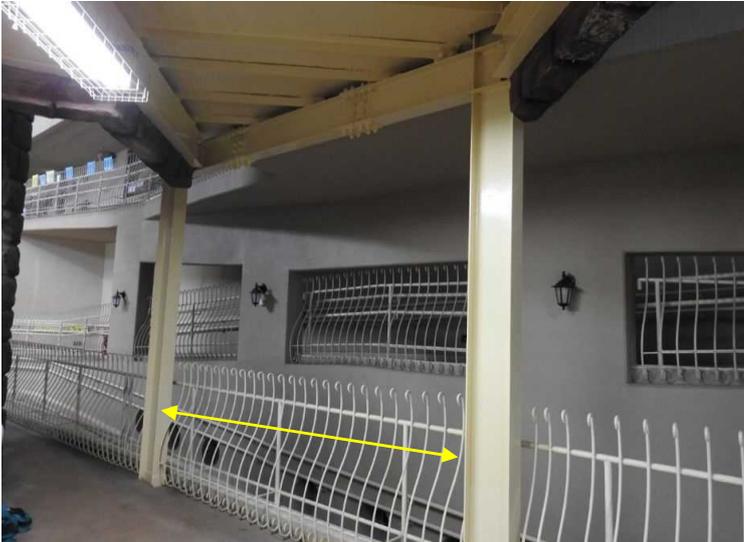
<p>写真番号: 24</p> <p>撮影内容</p> <p>H柱スパン計測</p>

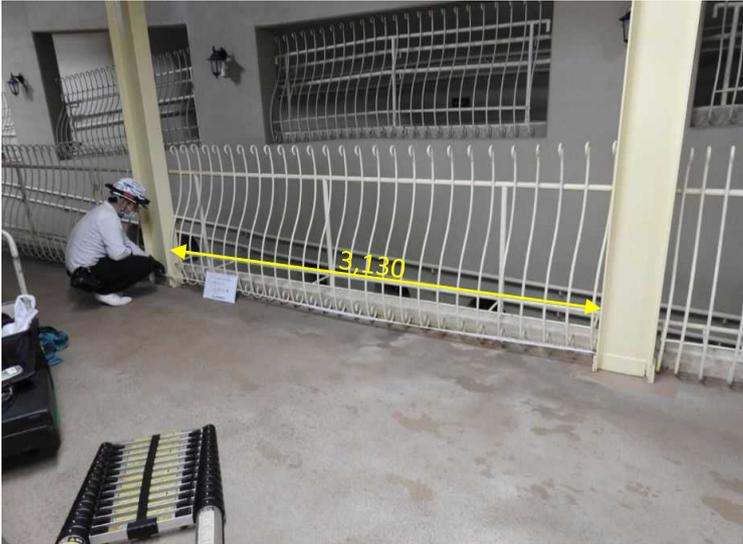
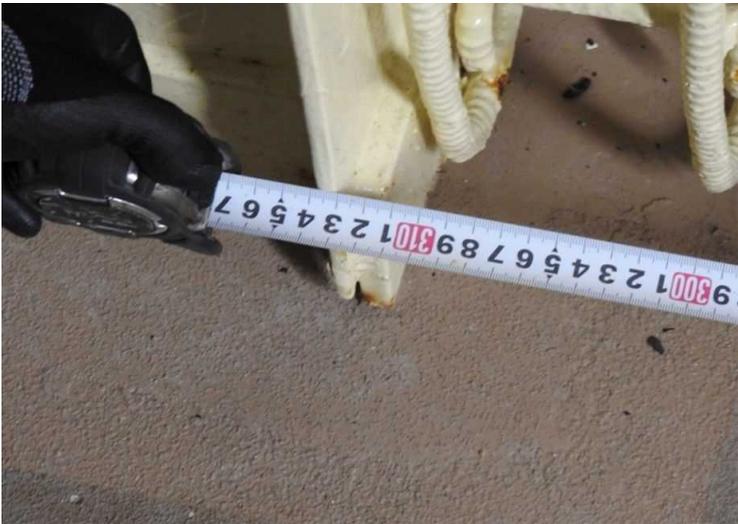
<p>撮影内容</p>
<p>H柱スパン計測 3130mm (H鋼フランジ間)</p>	<p>写真番号: 27</p>
<p>撮影内容</p>	<p>H柱スパン計測 3130mm (H鋼フランジ間)</p>

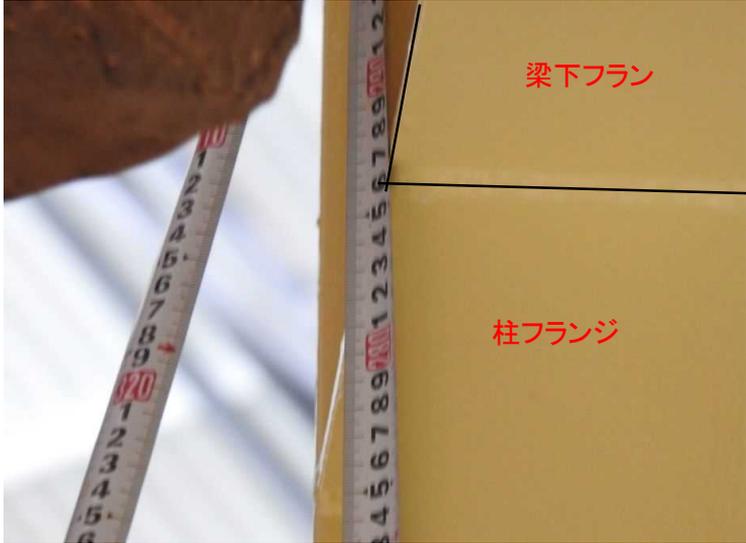
<p>撮影内容</p>
	<p>1F B PLT/H鋼梁下フランジ 間隔計測 2,870mm</p>
	<p>写真番号: 30</p>
	<p>撮影内容</p>
	<p>1F B PLT/H鋼梁下フランジ 間隔 2,870mm</p>

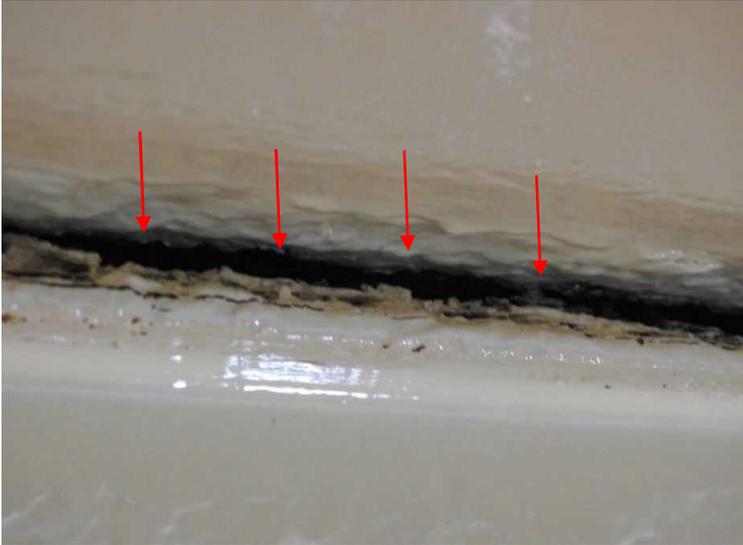
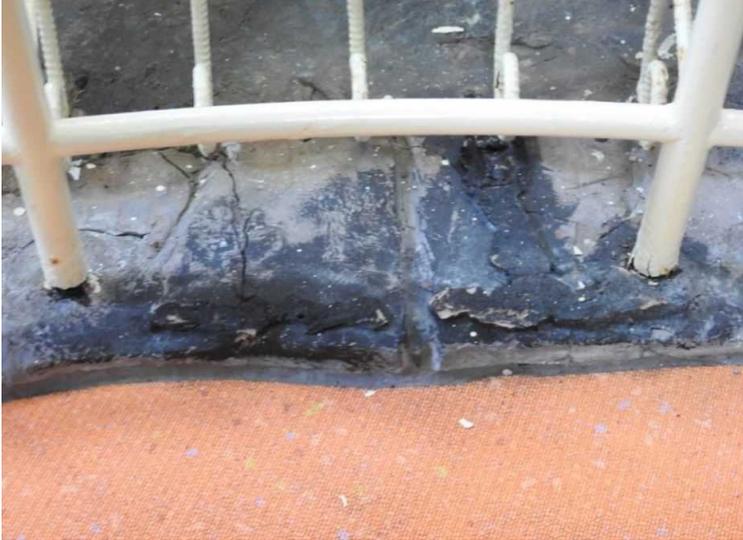
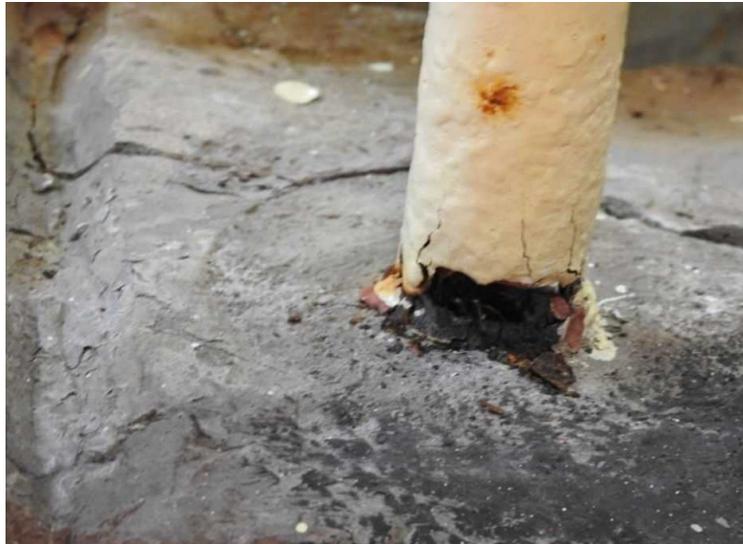
<p>床材の腐食著しい</p>
<p>写真番号: 38</p>	
<p>撮影内容</p>	
<p>手摺支柱基部腐食破断</p>	
<p>写真番号: 39</p>	
<p>撮影内容</p>	
<p>手摺支柱基部腐食破断</p>

鉄骨階段については鉄骨部材接合部においては良好な状態が保たれてはいるものの、鉄骨部材の錆による損傷が著しいことが確認され、当該建造物も竣工から約30年が経過しており、今後の永続的な利用を踏まえると、補修等による安全性の確保は難しいと思われることから、建て替えることが望ましいと判断する。

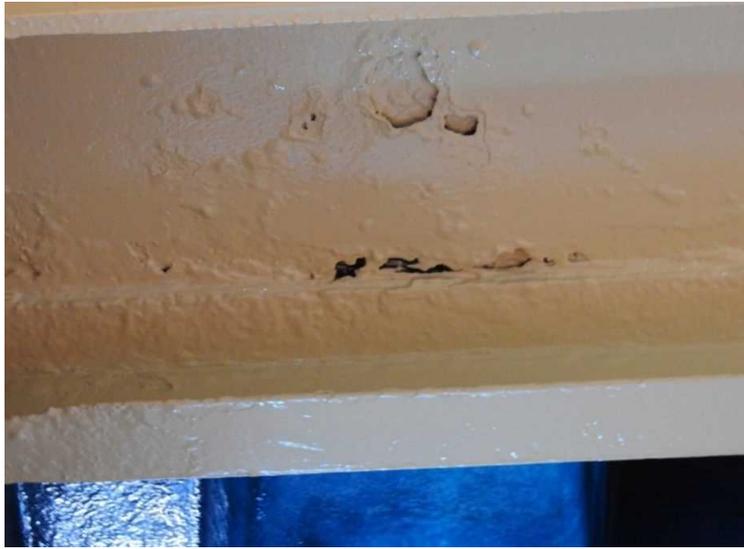
<p>写真番号: 56</p>
	<p>撮影内容</p> <p>写真番号: 55の接写</p>

<p>写真番号: 55</p>
	<p>撮影内容</p> <p>鋼部材腐食 塗装改修後も腐食状況が見られる</p>

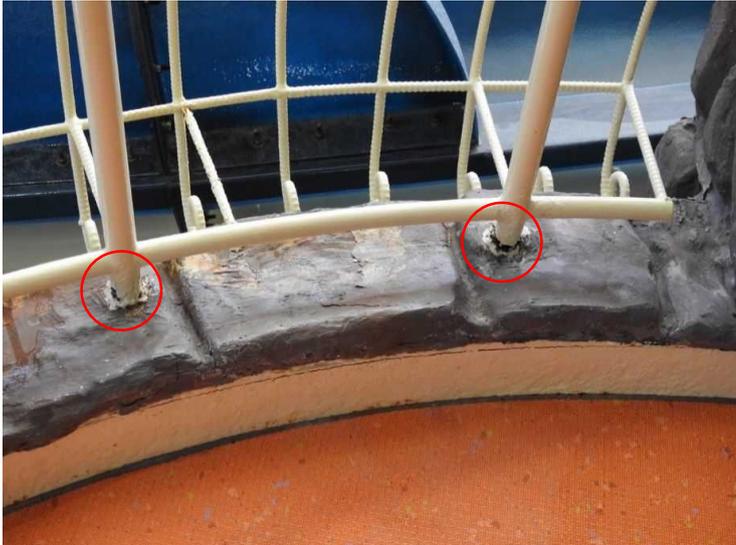
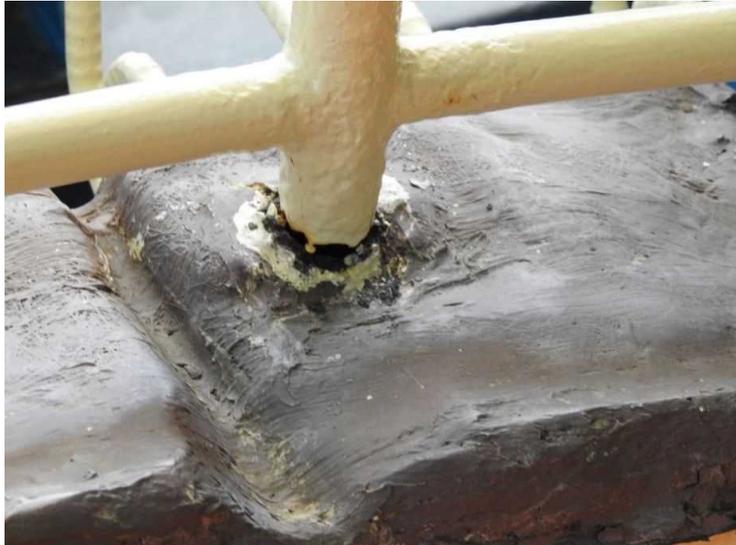
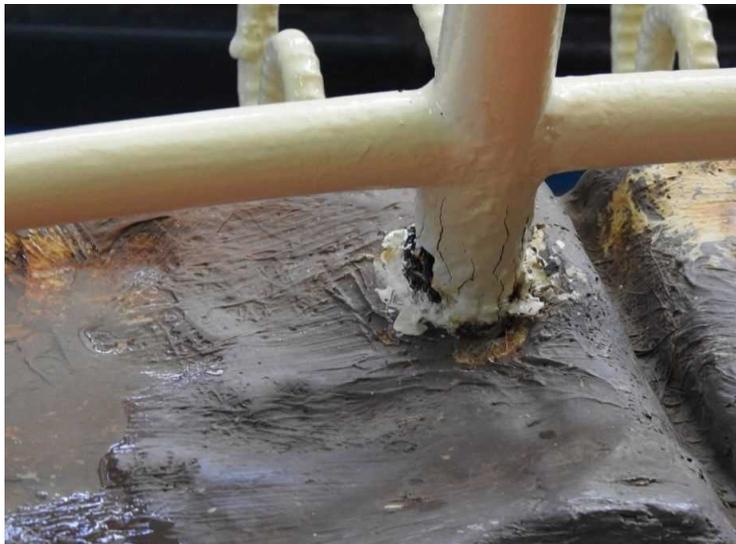
手摺支柱基部腐食破断

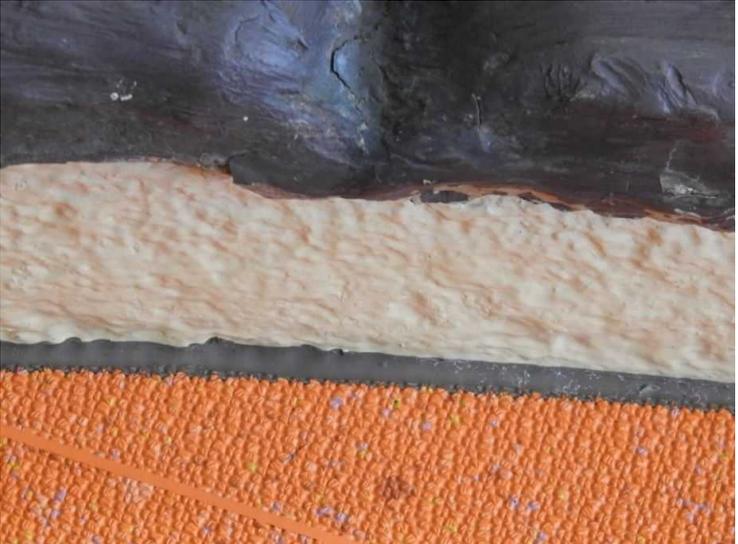
<p>写真番号: 62</p>
	<p>撮影内容</p> <p>写真番号: 61の接写</p>

<p>写真番号: 61</p>
	<p>撮影内容</p> <p>ササラ巾木塗装面に凹凸 腐食による減肉が伺える</p>

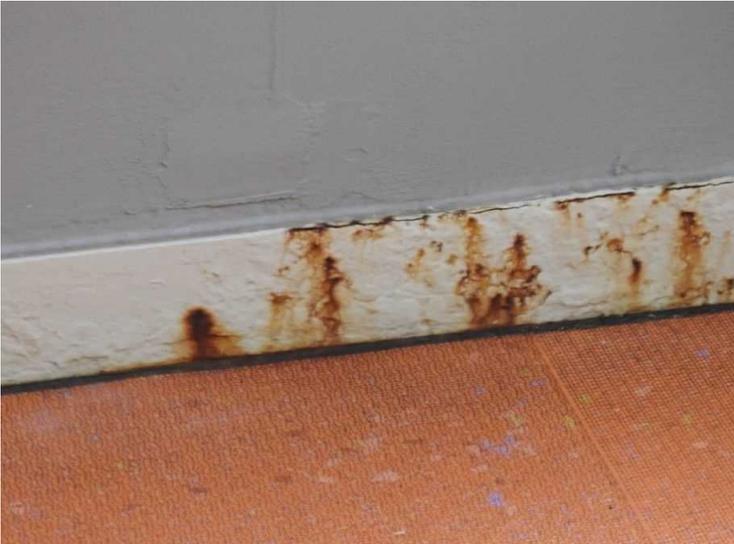
<p>写真番号: 68</p>
	<p>撮影内容</p> <p>写真番号: 67の接写</p>

<p>写真番号: 67</p>
	<p>撮影内容</p> <p>ササラ巾木塗装後も 腐食進行</p>

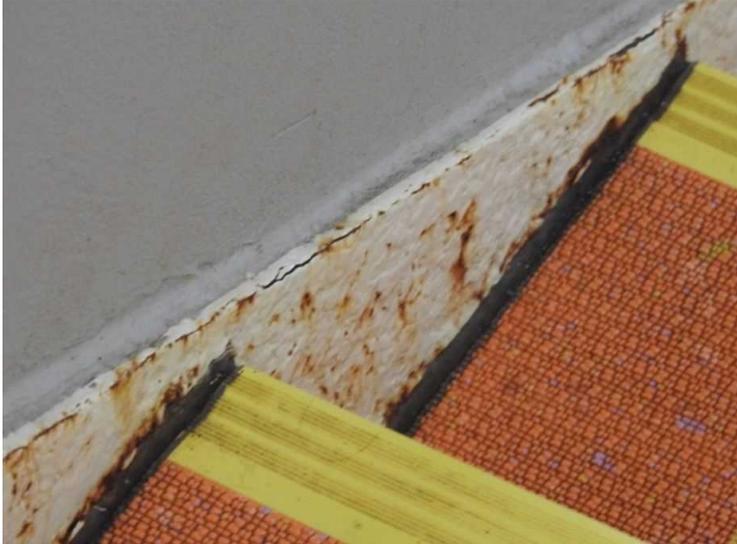
<p>写真番号: 70</p> <p>撮影内容</p> <p>写真番号:69の接写</p>

<p>写真番号: 69</p>
	<p>撮影内容</p> <p>ササラ巾木塗装後も 腐食進行 錆汁吐出</p>

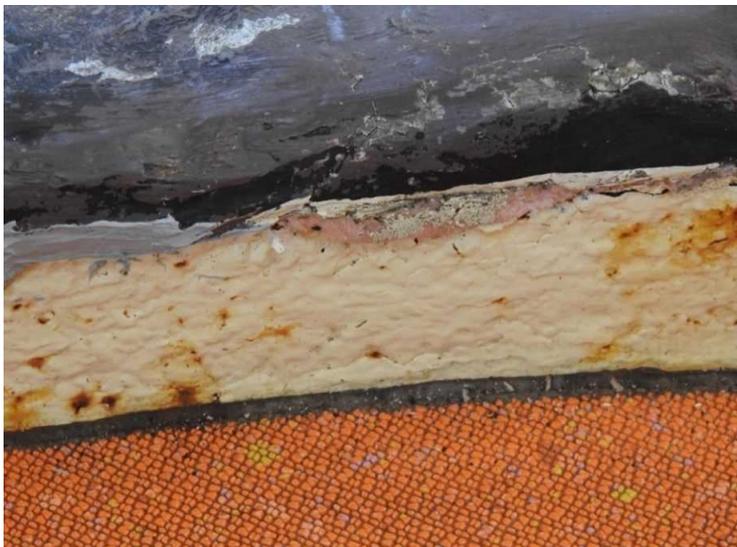
<p>写真番号: 72</p> <p>撮影内容</p> <p>写真番号:71の接写</p>

<p>写真番号: 71</p> <p>撮影内容</p> <p>ササラ巾木塗装後も 腐食進行 錆汁吐出</p>

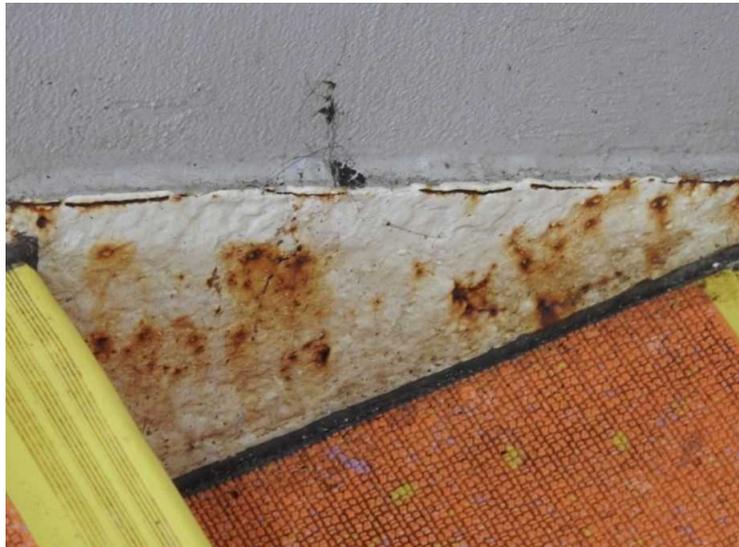
<p>写真番号: 74</p> <p>撮影内容</p> <p>写真番号: 73の接写</p>

<p>写真番号: 73</p> <p>撮影内容</p> <p>ササラ巾木塗装後も 腐食進行 錆汁吐出</p>

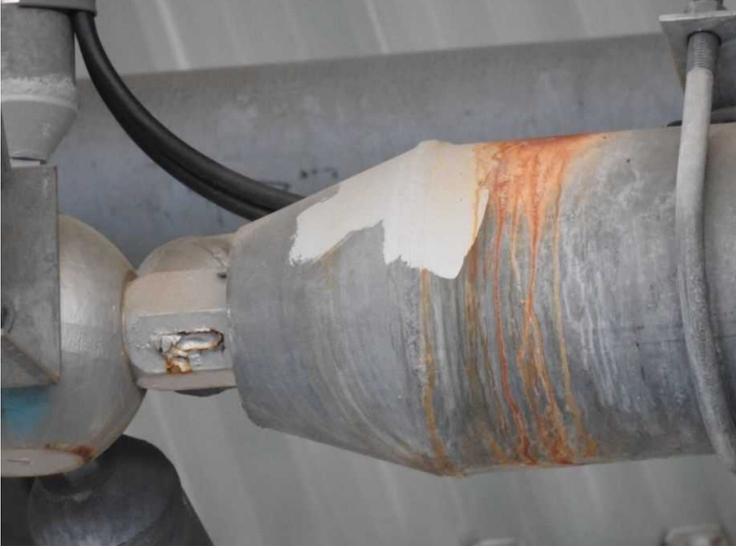
<p>写真番号: 76</p>
	<p>撮影内容</p> <p>錆汁付着</p>

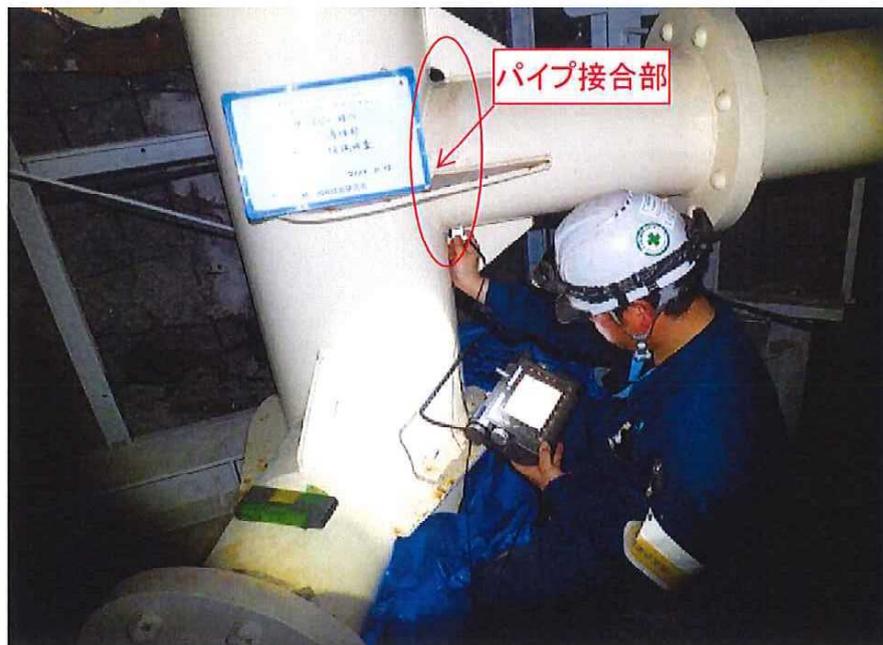
スライダー支柱円周溶接部 超音波探傷検査

既存鉄骨建造物の鉄骨部材接合部の溶接部位について、1か所の超音波試験探傷検査を行った結果、溶接部に不具合となるような欠陥はなく、合格基準に達していた。

また、外観検査としては溶接部位について、特段異常はなく、良好な状態が保たれていた。

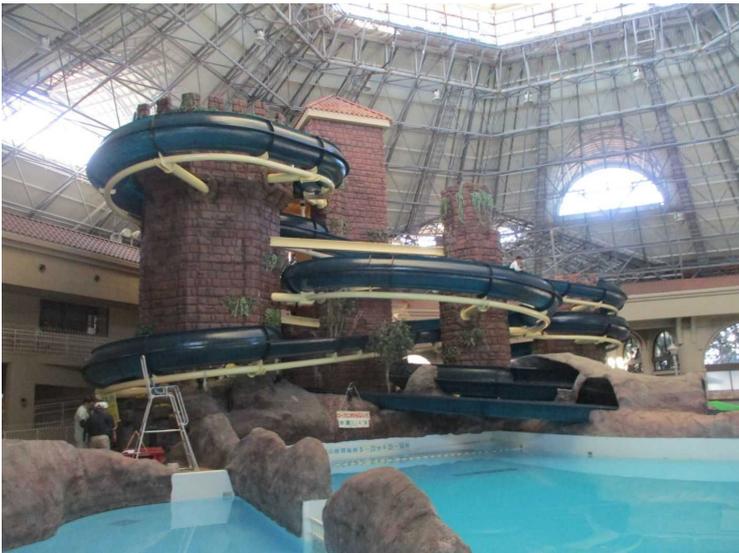
写真① スライダー全景

渚プール側より撮影

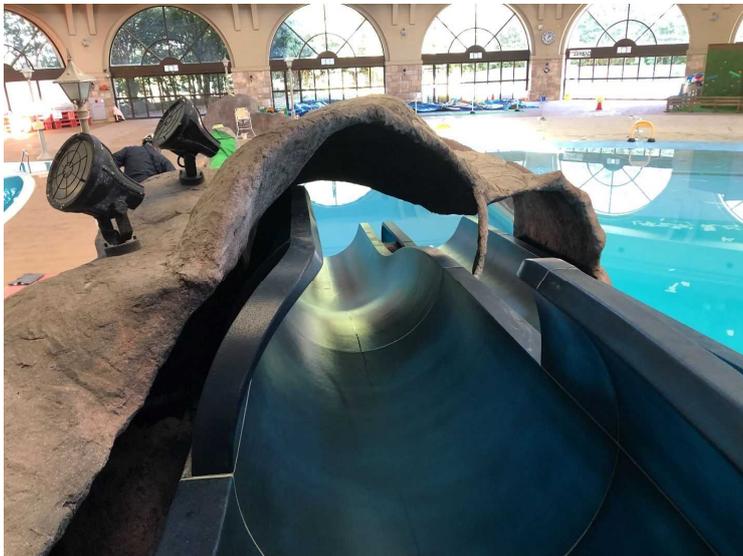
写真⑧ スライダー(A)(B)出口

出口付近は頭上等を擬岩で仕上
着水プールでスライダー(A)(B)合流

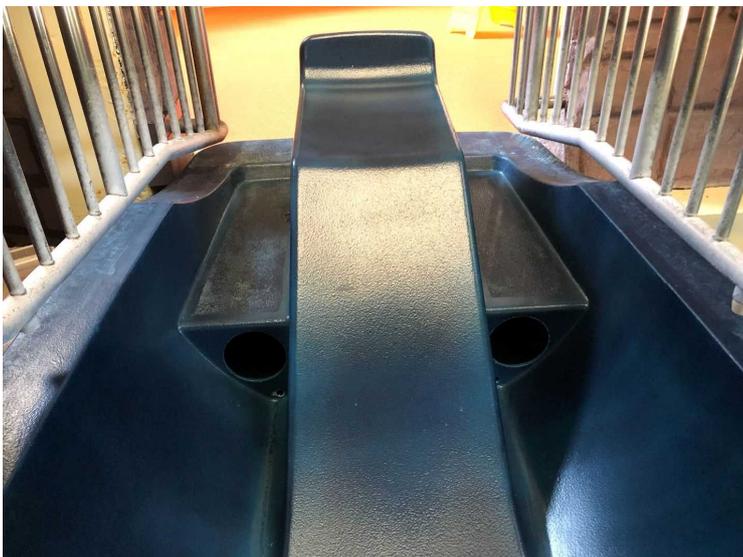
写真⑨ スライダー(B)スタート部

スタート部問題無し
安全柵に一部錆発生

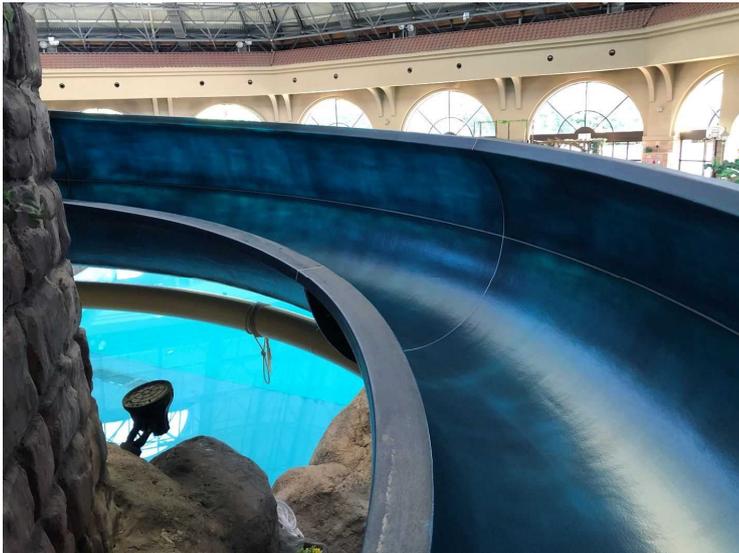
写真⑩ スライダー(B)滑走面

滑走面・コーキング共問題無し
