**重要文化財日本煉瓦製造株式会社旧煉瓦製造施設  
保存活用計画**

深谷市教育委員会

平成27年3月

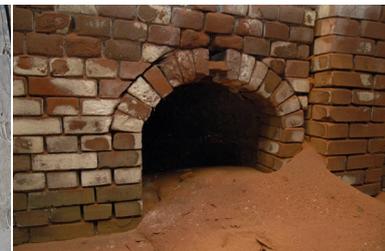
**内部砂流出**

支煙道部分、ドロップアーチ付近で煉瓦壁内部の砂が流出している。

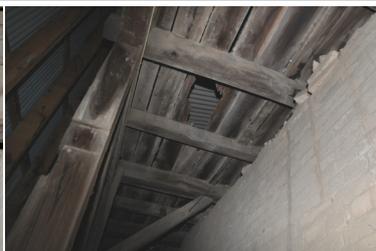
2F床板抜け

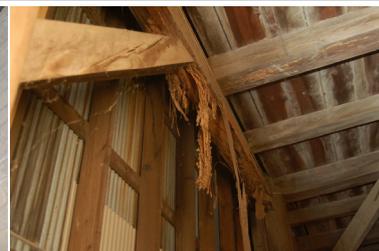
桁蟻害  
覆屋軸部、各所に蟻害を生じている。

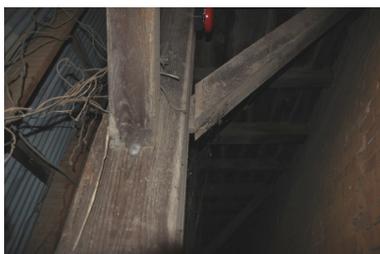
斜材脱落

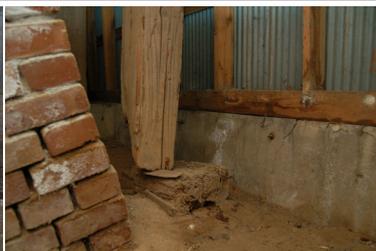
柱根腐朽, 木土台腐朽

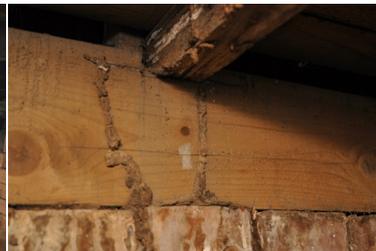
土台蟻害 (一部)  
土台の一部に蟻害が確認できる。
